## Raport z oględzin pojazdu

| Numer raportu | 215881/7/25-11401 | Data raportu | 28-07-2025 |

| Marka, model | VOLVO V60 18-21 |
| Numer rejestracyjny | RZ205CY |

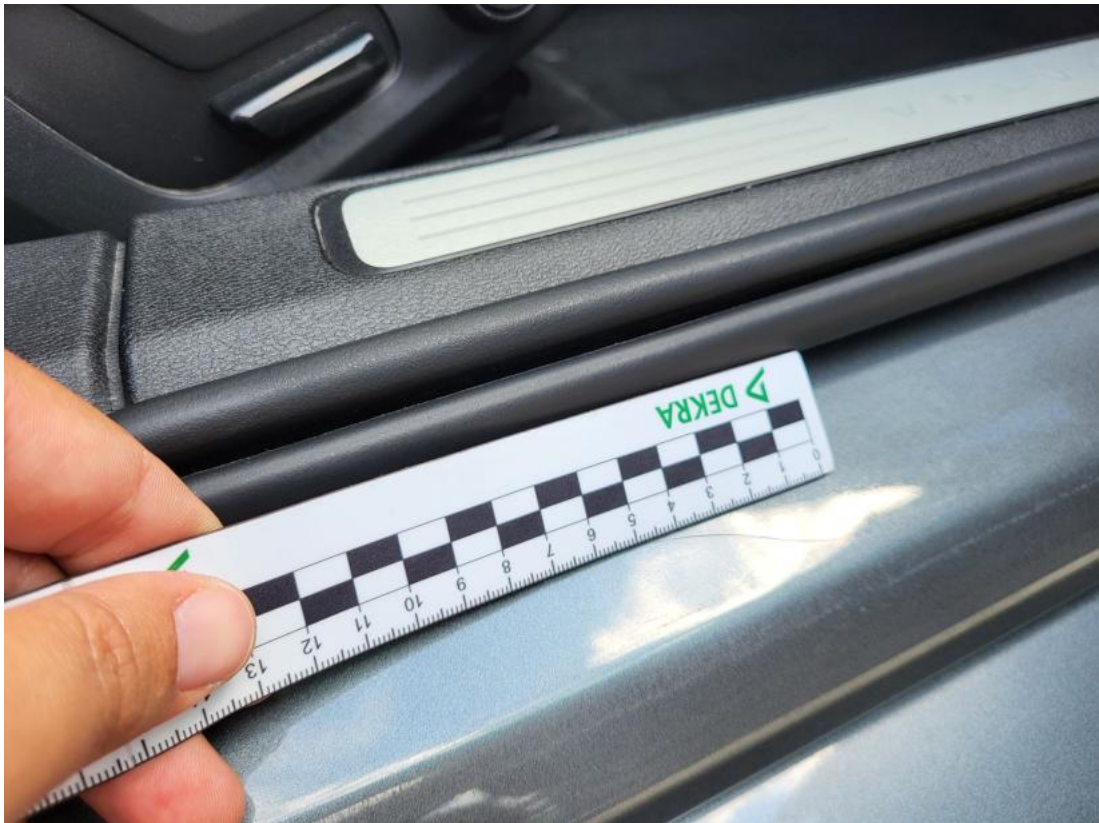
**Fot. 37**

| Poz. | Nazwa pozycji | Opis uszkodzeń | Kwalifik. | Naprawa [rbg] |
|---|---|---|---|---|
| 2 | Próg R | rysa/odprysk, wgniecenie/odkształcenie | | |

Próg P - Wgniecenie/odkształcenie 1

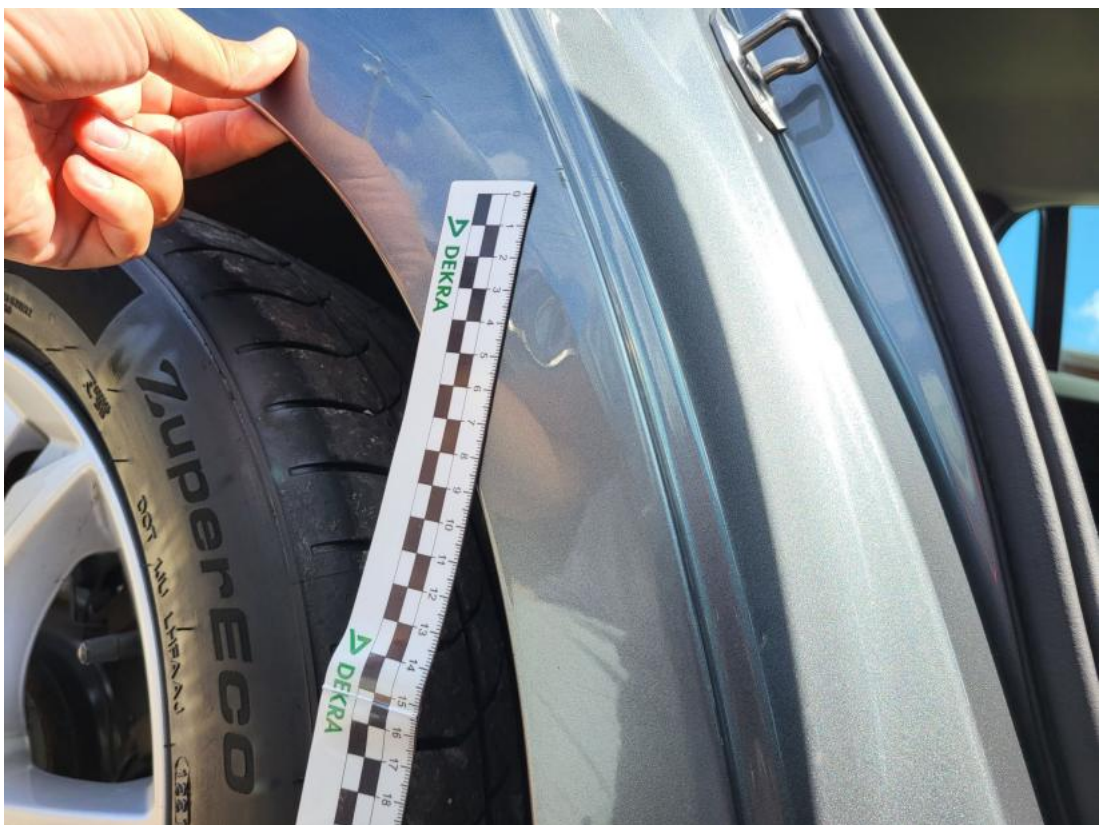
**Fot. 38**

| Poz. | Nazwa pozycji | Opis uszkodzeń | Kwalifik. | Naprawa [rbg] |
|---|---|---|---|---|
| 4 | Błotnik tylny R | wgniecenie/odkształcenie | | |

Łotnik tylny P / Ściana boczna P - Wgniecenie/odkształcenie 1

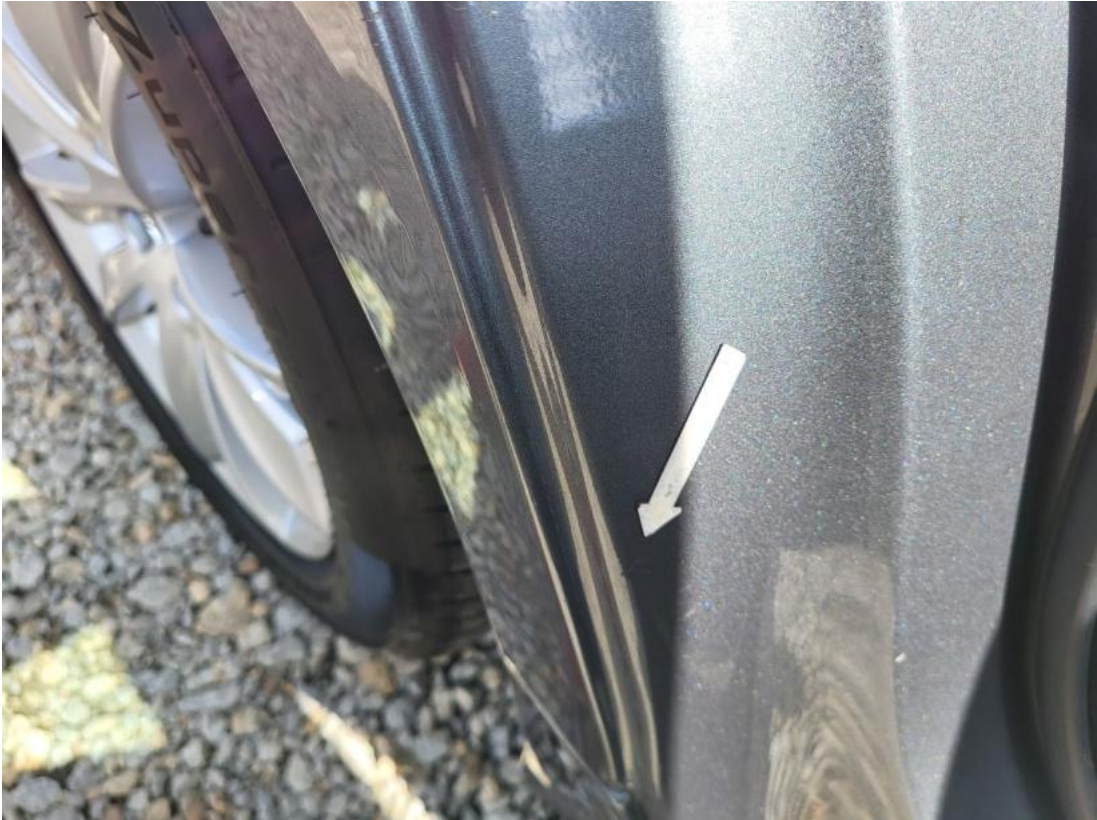
**Fot. 39**

Błotnik tylny P / Ściana boczna P - Wgniecenie/odkształcenie 2

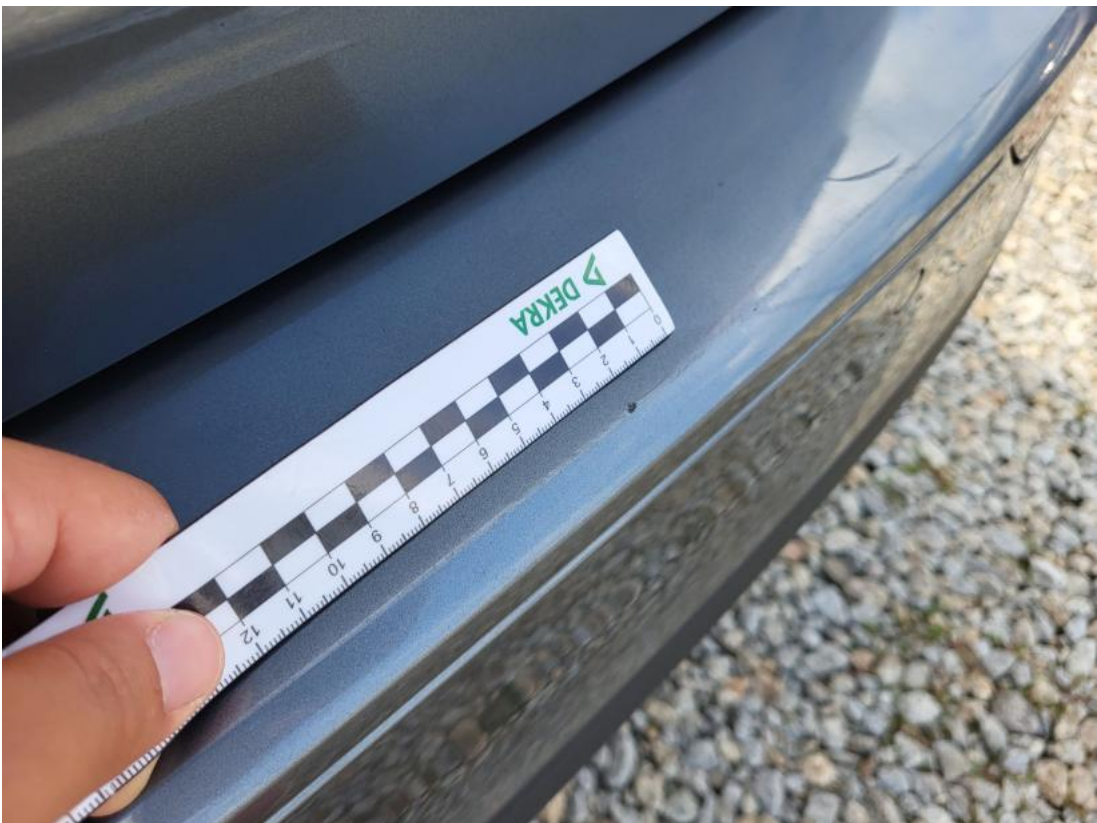
**Fot. 40**

| Poz. | Nazwa pozycji | Opis uszkodzeń | Kwalifik. | Naprawa [rbg] |
|---|---|---|---|---|
| 3 | Okładzina zderzaka tylnego | rysa/odprysk | | |

Zderzak tylny - Rysa/odprysk 1

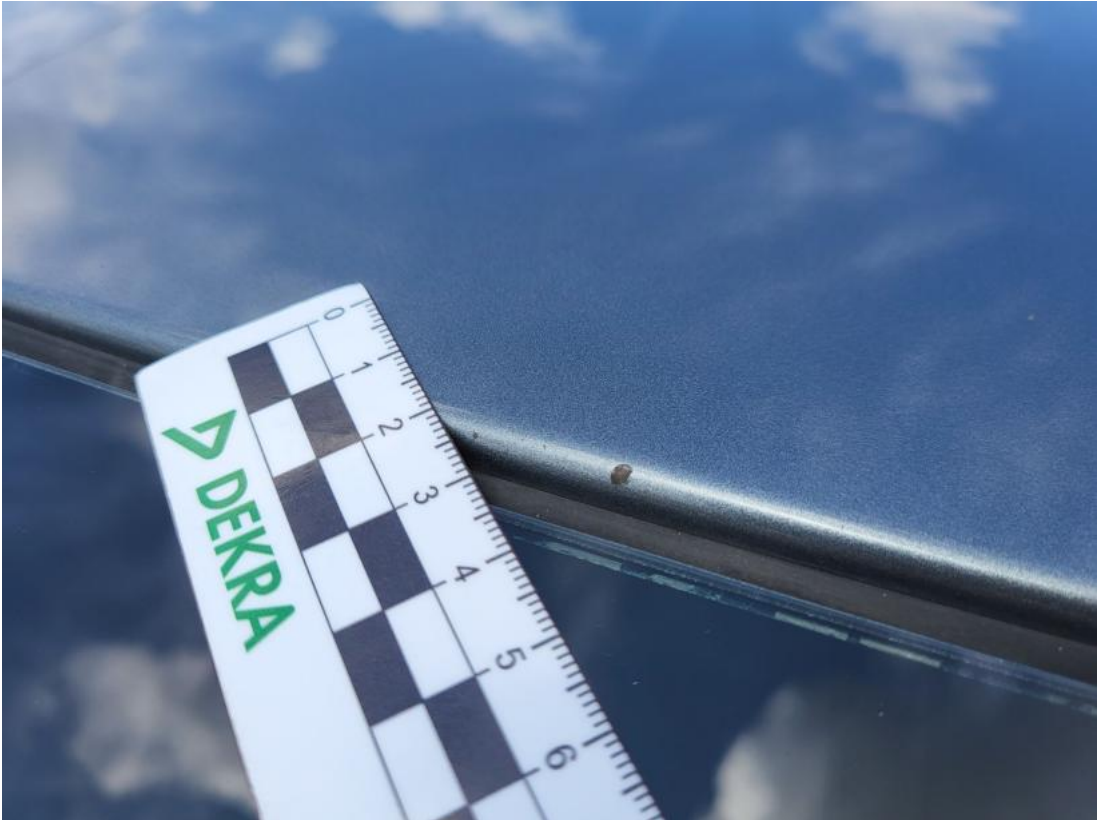
**Fot. 41**

| Poz. | Nazwa pozycji | Opis uszkodzeń | Kwalifik. | Naprawa [rbg] |
|---|---|---|---|---|
| 1 | Dach | rysa/odprysk, ślady korozji | NA | 0.3 |

Dach - Rysa/odprysk 1

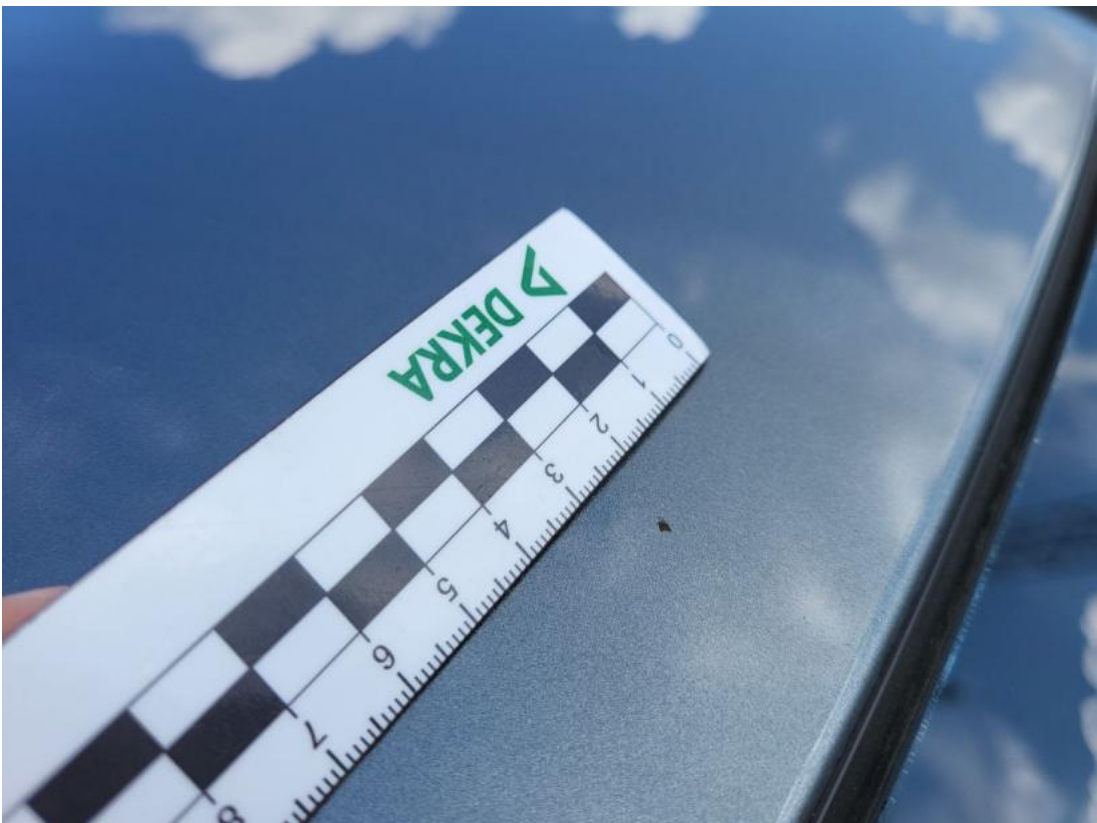
**Fot. 42**

Dach - Rysa/odprysk 2

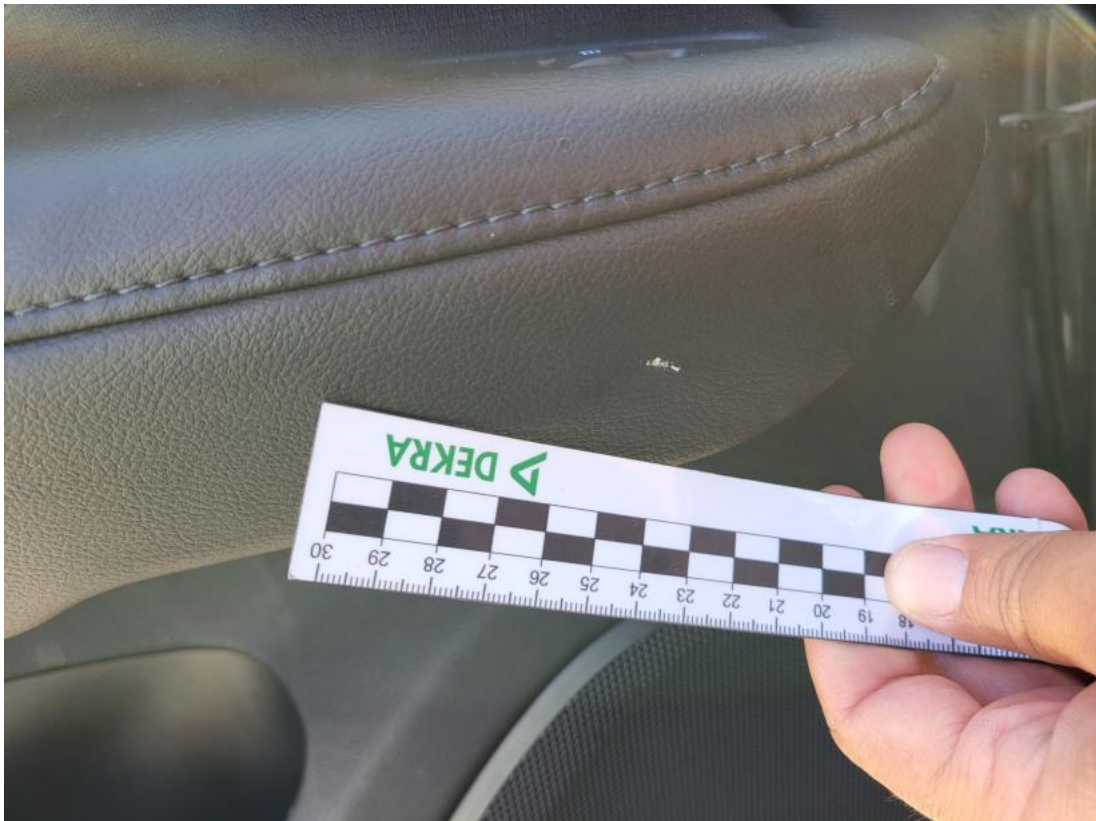
**Fot. 43**

| Poz. | Nazwa pozycji | Opis uszkodzeń | Kwalifik. | Naprawa [rbg] |
|---|---|---|---|---|
| 6 | Tapicerka drzwi tylnych L | zarysowanie | | |

Tapicerka drzwi tylnych L - Pęknięcie/rozerwanie 1
