## Raport z oględzin pojazdu

| Numer raportu | 402890/7/25-9573 | Data raportu | 28-07-2025 |

| Numer identyfikacyjny (VIN) | <b>VF1R9800463264002</b> |
| Marka, model | RENAULT Clio IV 16-20 |

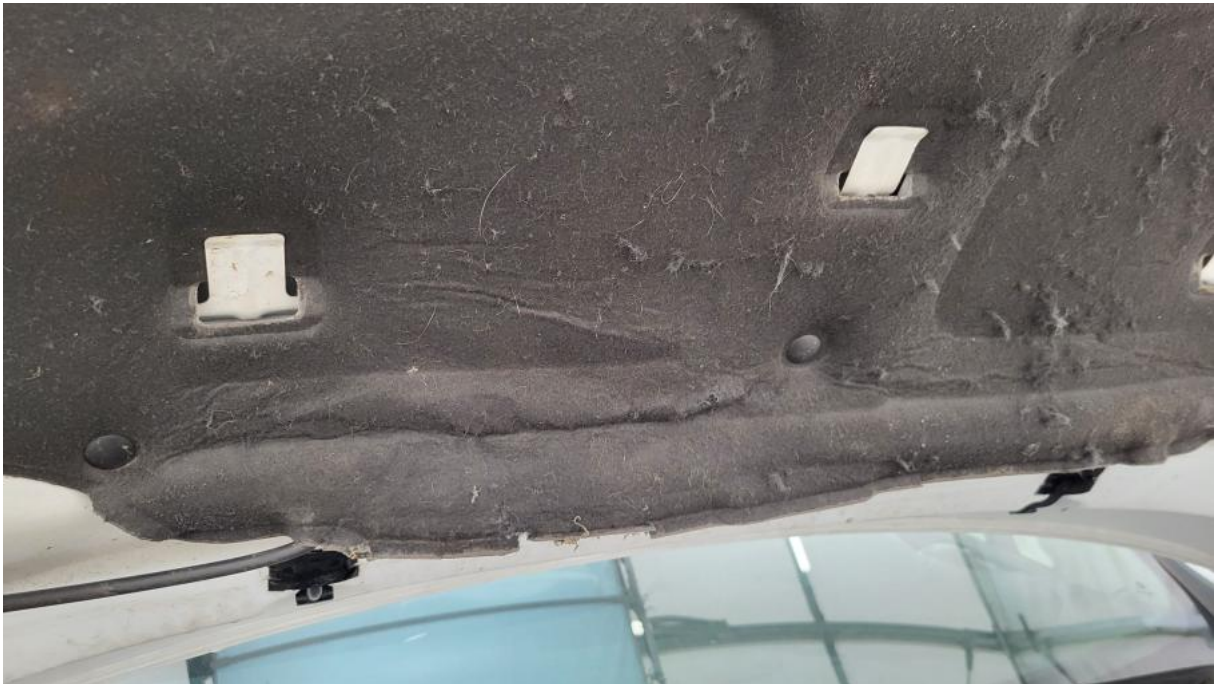
**Fot. 33**

| Poz. | Nazwa pozycji | Opis uszkodzeń | Kwalifik. | Naprawa [rbg] |
|---|---|---|---|---|
| 1 | Wykładzina tłumiąca pokrywę przedniej | pęknięcie/rozerwanie | WY | 0.2 |

Wykładzina pokrywy komory silnika - Pęknięcie/rozerwanie 1

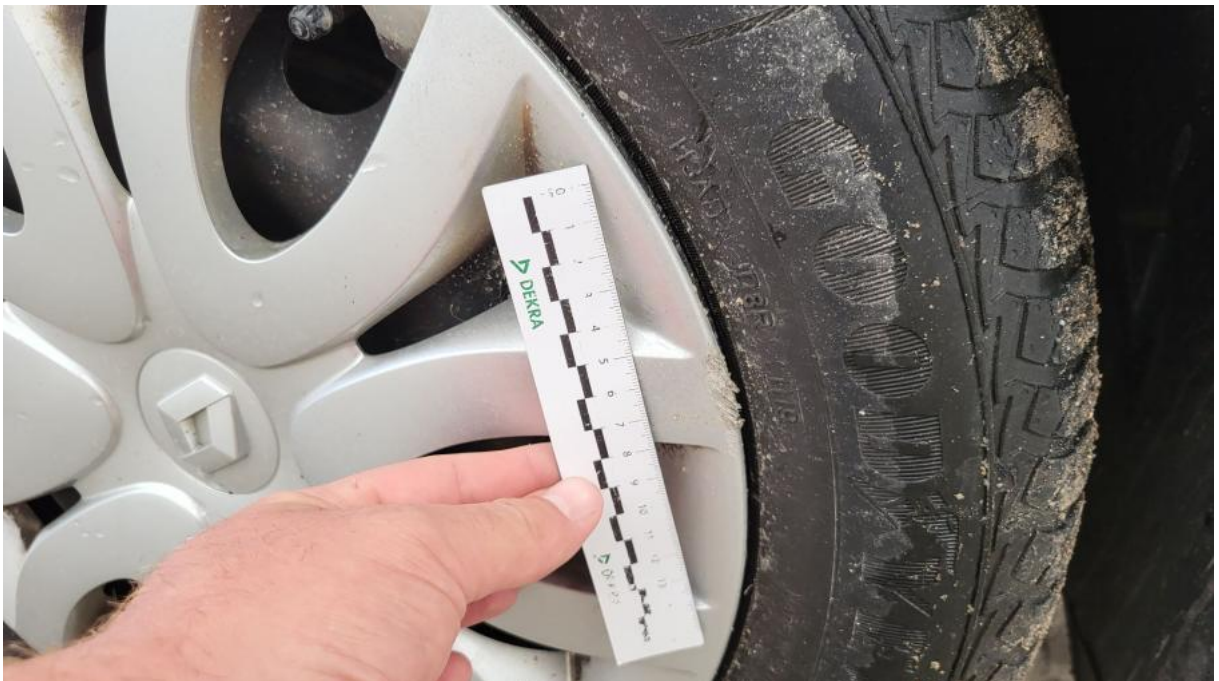
**Fot. 34**

| Poz. | Nazwa pozycji | Opis uszkodzeń | Kwalifik. | Naprawa [rbg] |
|---|---|---|---|---|
| 3 | Kołpak koła przód R | wgniecenie/odkształcenie | WY | 0.2 |

Kółpak przedni P - Wgniecenie/odkształcenie 1

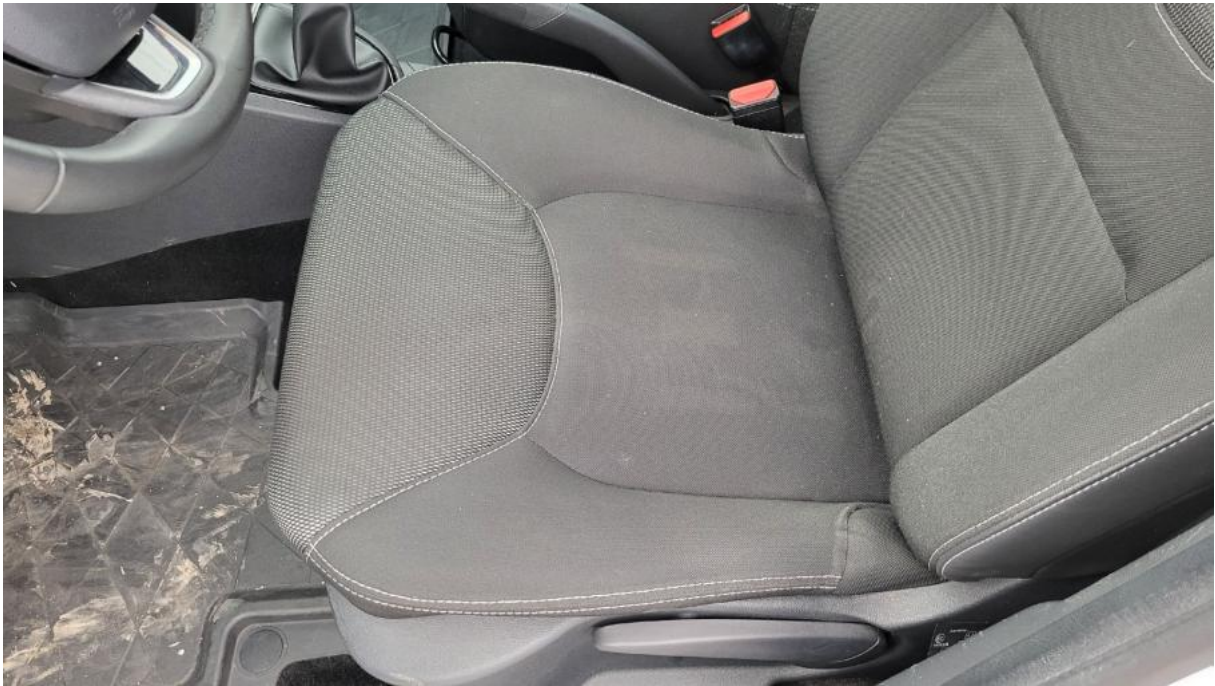
**Fot. 35**

| Poz. | Nazwa pozycji | Opis uszkodzeń | Kwalifik. | Naprawa [rbg] |
|---|---|---|---|---|
| 4 | Tapicerka siedziska 1.rząd L | zabrudzenie | | |

Fotel prz. lew. - Inne 1
