## Raport z oględzin pojazdu

| Numer raportu | 210799/8/25-3705 | Data raportu | 29-08-2025 |

| Marka, model | DACIA Duster 18-21 |
| Numer rejestracyjny | WD5786N |

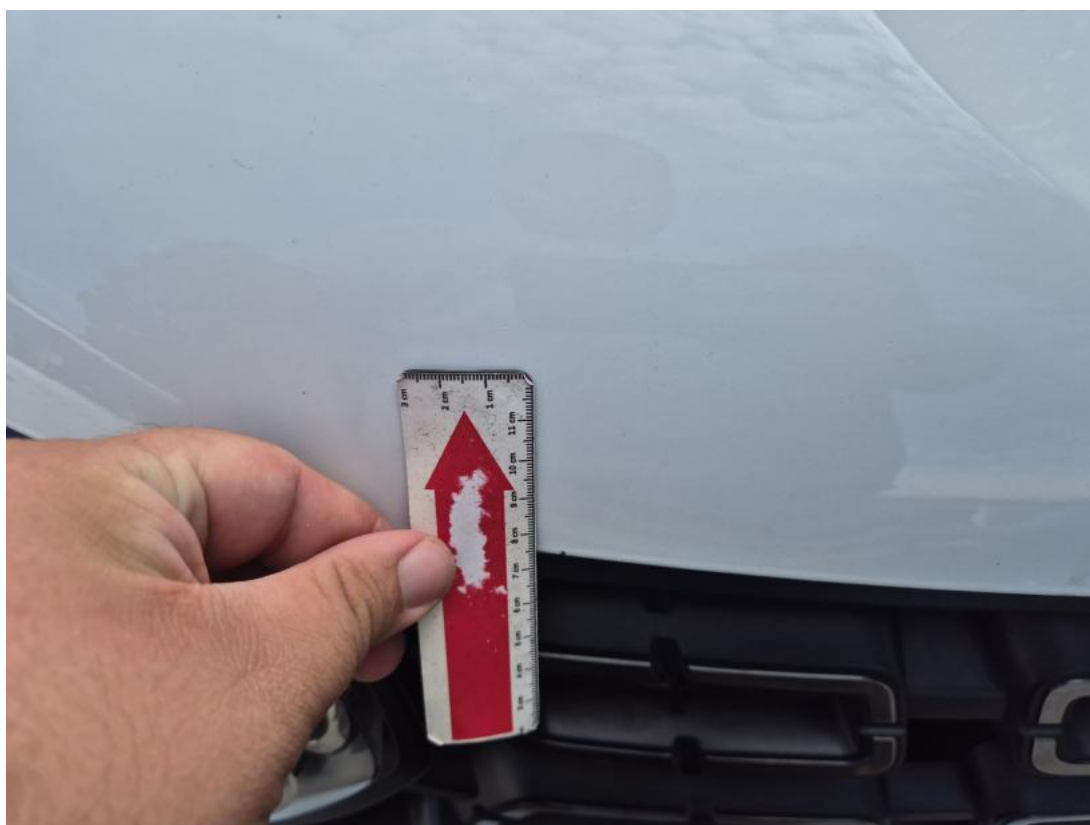
**Fot. 34**

| 6 | Pokrywa przednia | odpryski lakieru, wgniecenia eksploatacyjne | | |

Pokrywa komory silnika - Rysa/odprysk 2

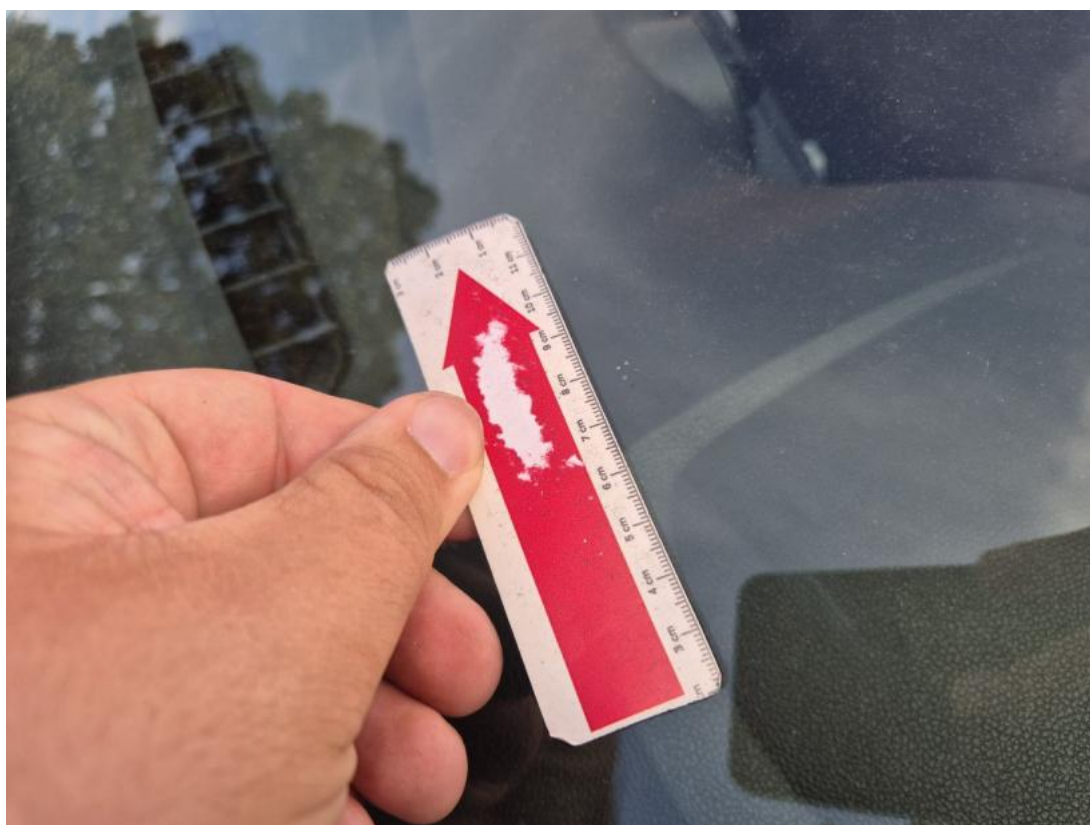
**Fot. 36**

| 7 | Szyba przednia barwiona | zarysowania eksploatacyjne | | |

Szyba czołowa - Rysa/odprysk 1

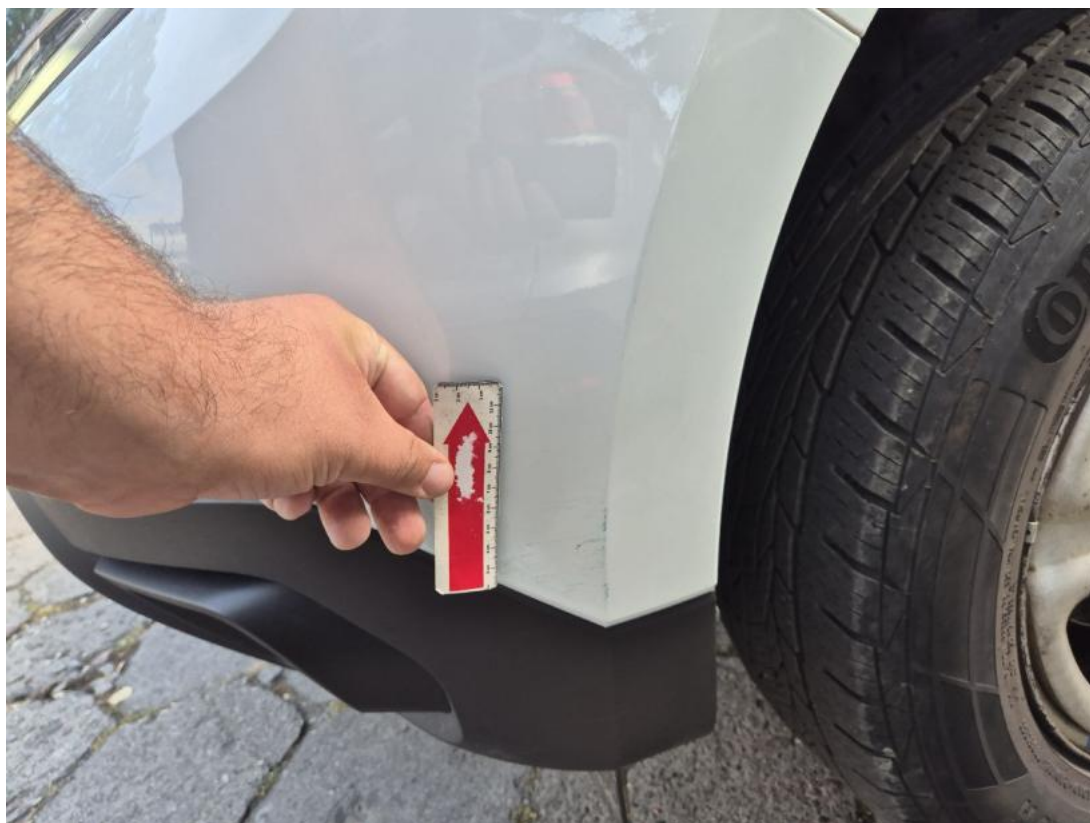
**Fot. 37**

| Poz. | Nazwa pozycji | Opis uszkodzeń | Kwalifik. | Naprawa [rbg] |
|---|---|---|---|---|
| 3 | Okładzina zderzaka przedniego | zarysowanie | NA | 0.3 |

Zderzak - Rysa/odprysk 1

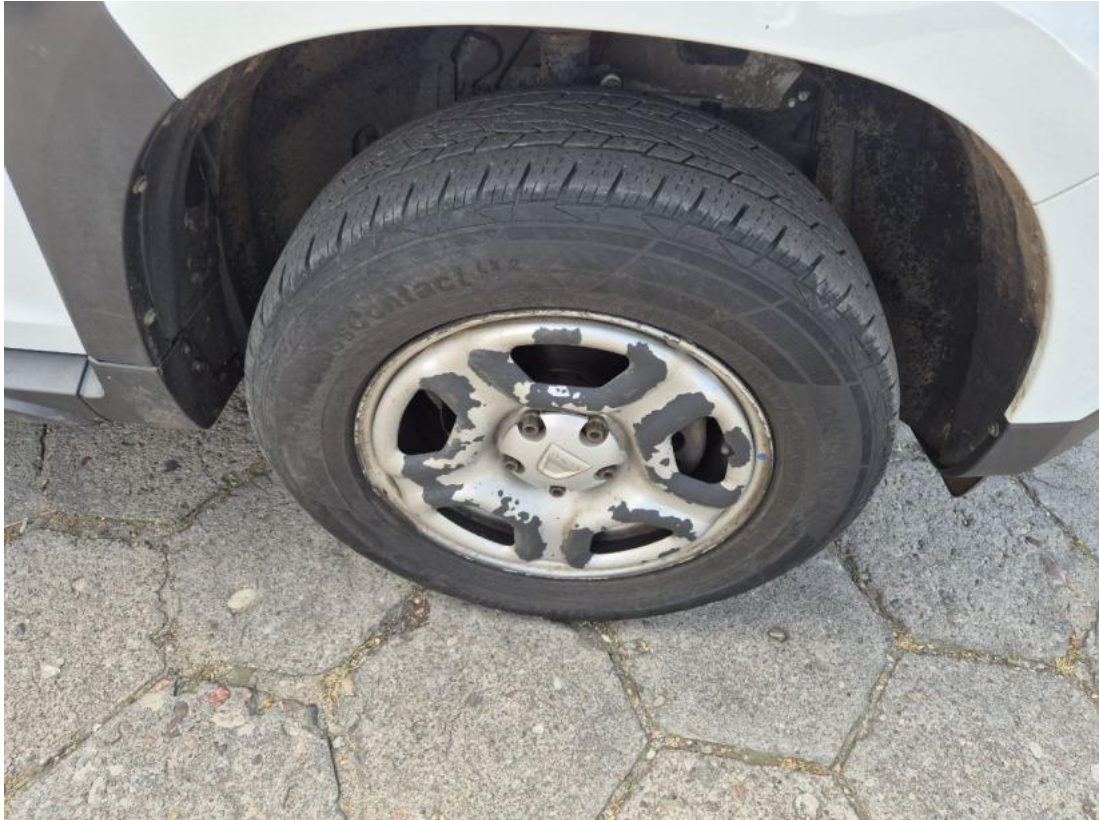
**Fot. 39**

| 18 | Tarcza koła przód R | łuszczenie powłoki lakierowej | | |

Felga przednia P - Rysa/odprysk 1

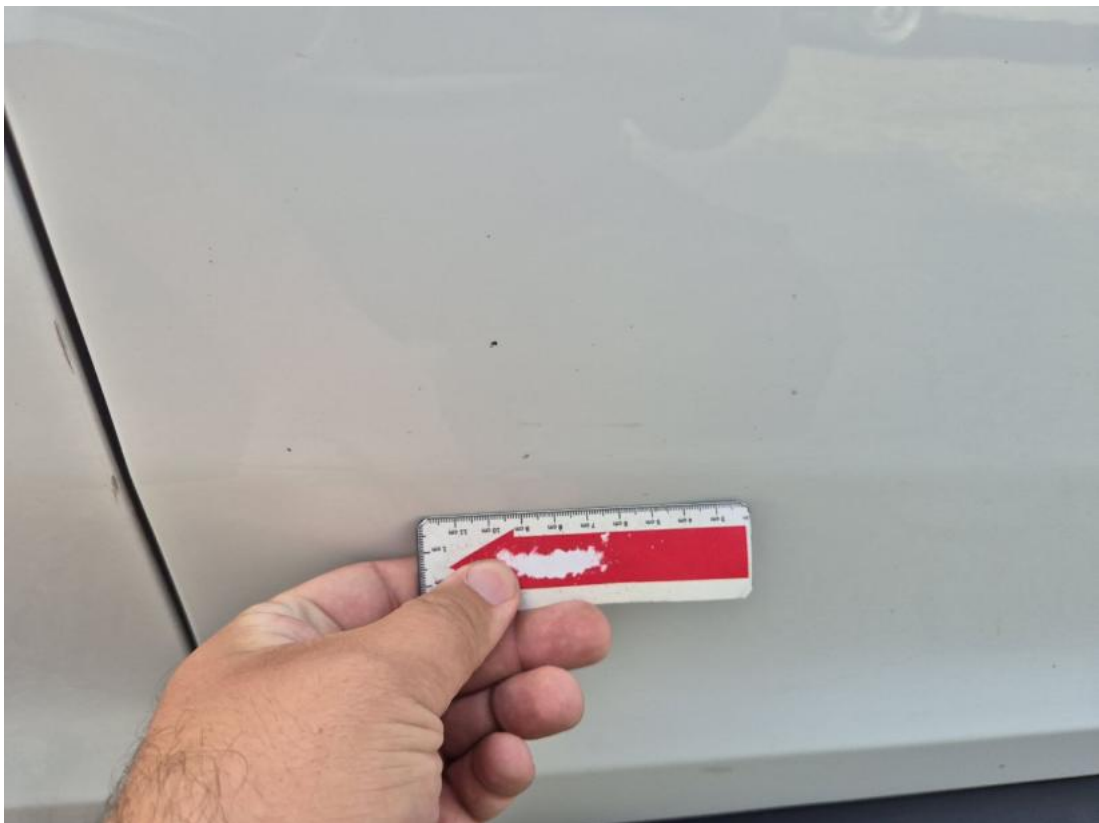
**Fot. 40**

| 9 | Drzwi przednie (nieuzbrojone) R | wgniecenie, zarysowania eksploatacyjne | | |

Drzwi przednie P - Rysa/odprysk 1

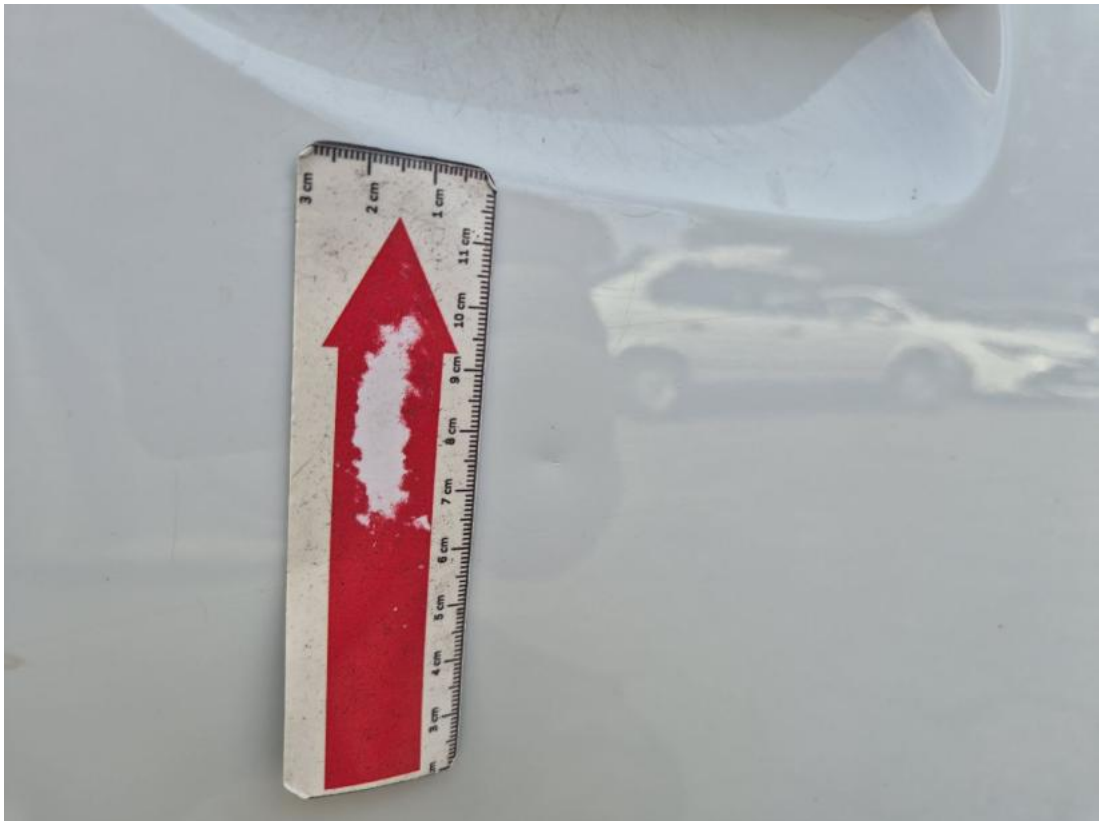
**Fot. 41**

Drzwi przednie P - Wgniecenie/odkształcenie 1

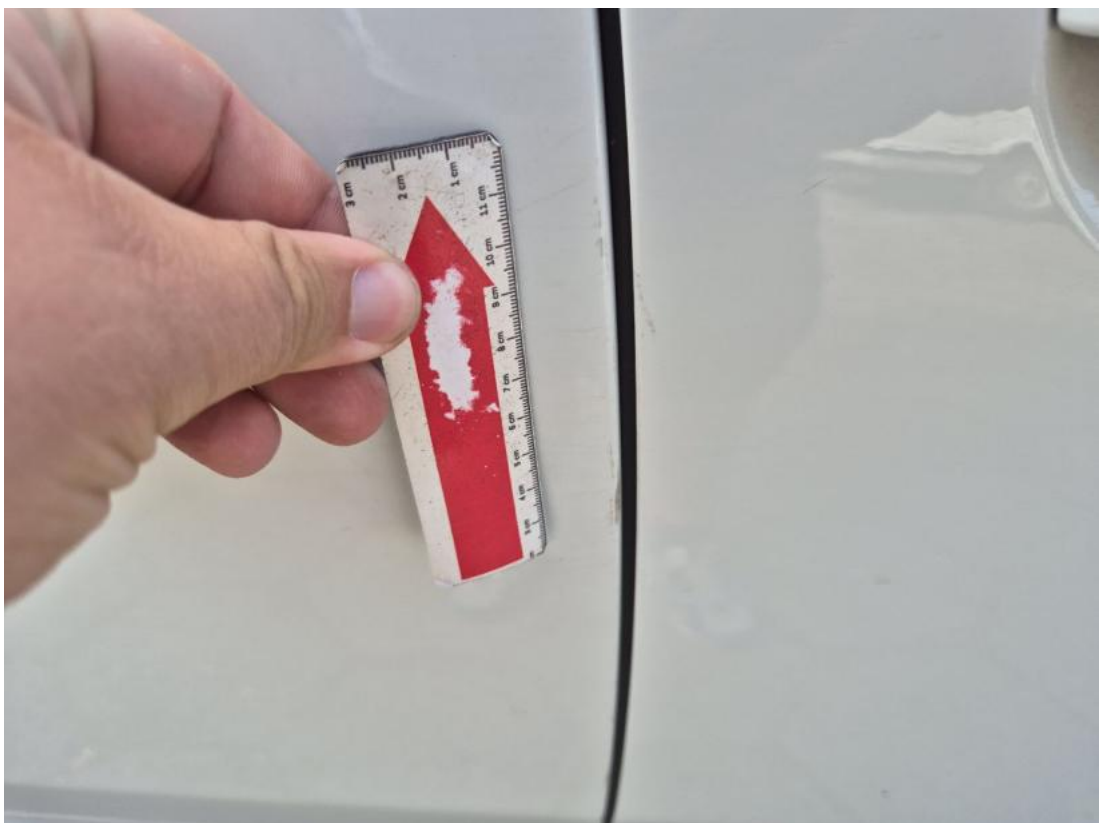
**Fot. 42**

| 11 | Drzwi tylne (nieuzbrojone) R | zarysowania eksploatacyjne, wgniecenie | | |

Drzwi tylne P - Rysa/odprysk 1

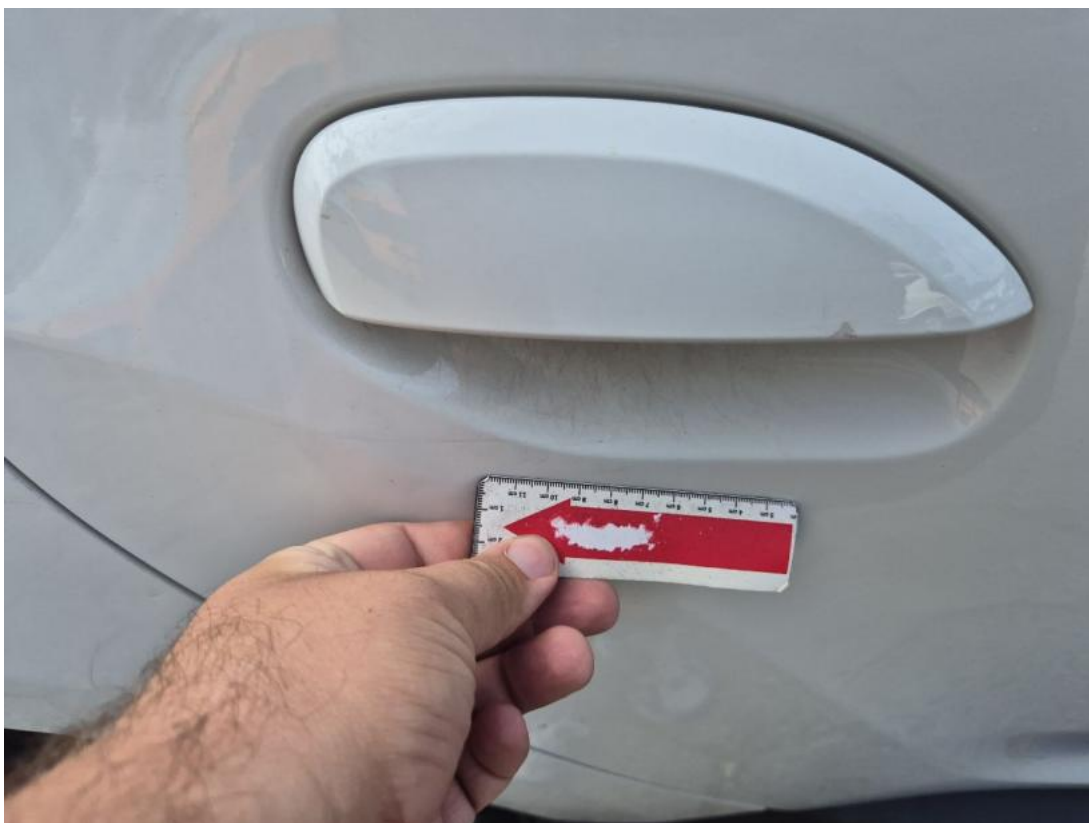
**Fot. 43**

Drzwi tylne P - Rysa/odprysk 2

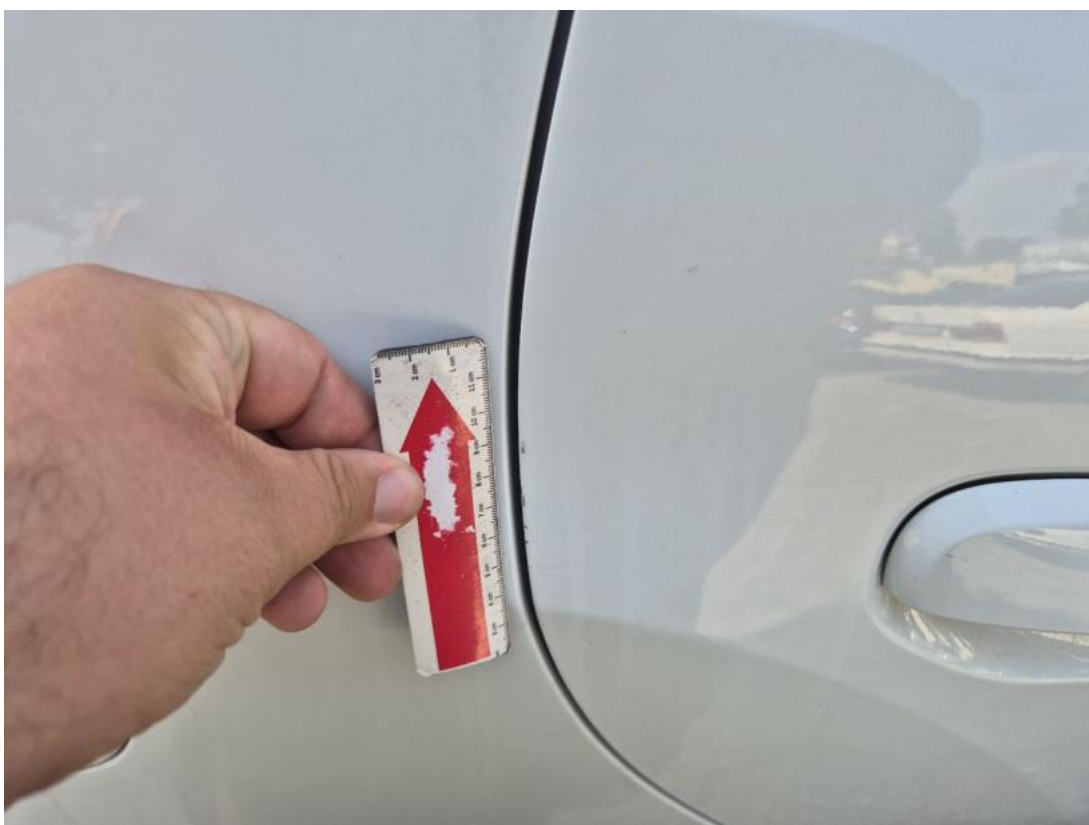
**Fot. 44**

Drzwi tylne P() - Rysa/odprysk 3

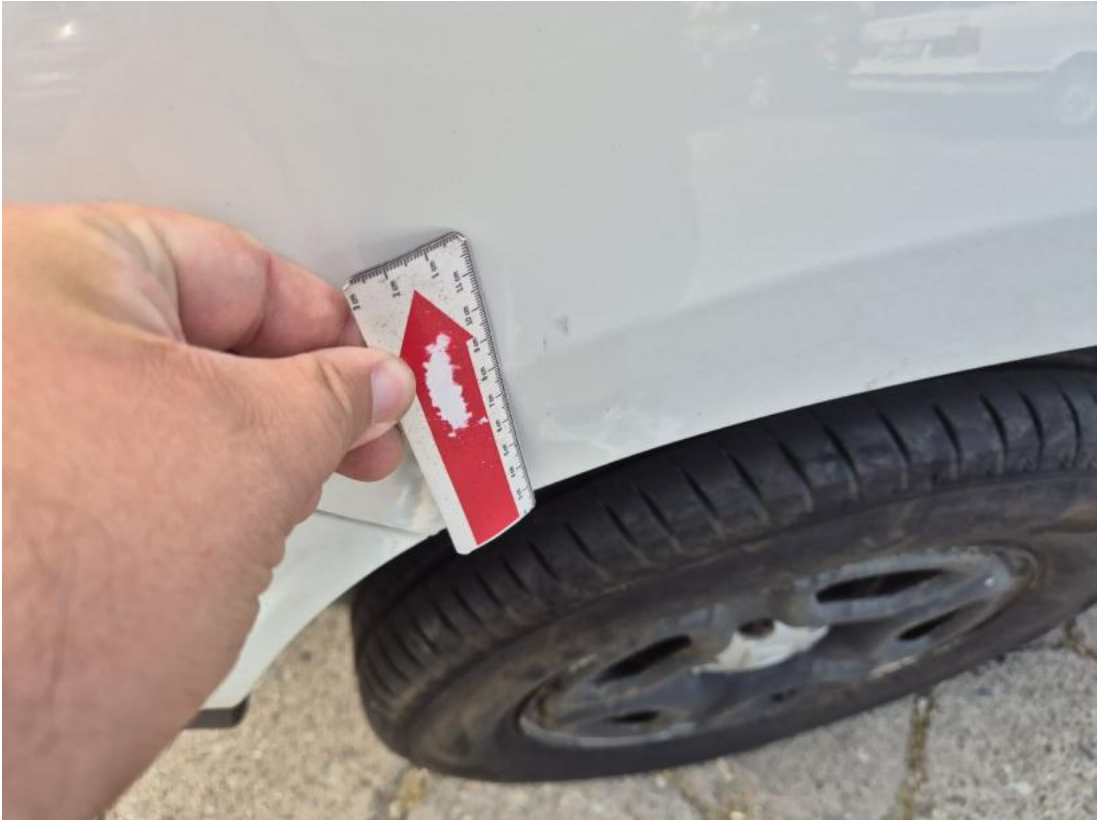
**Fot. 45**

Błotnik tylny P / Ściana boczna P - Rysa/odprysk 1

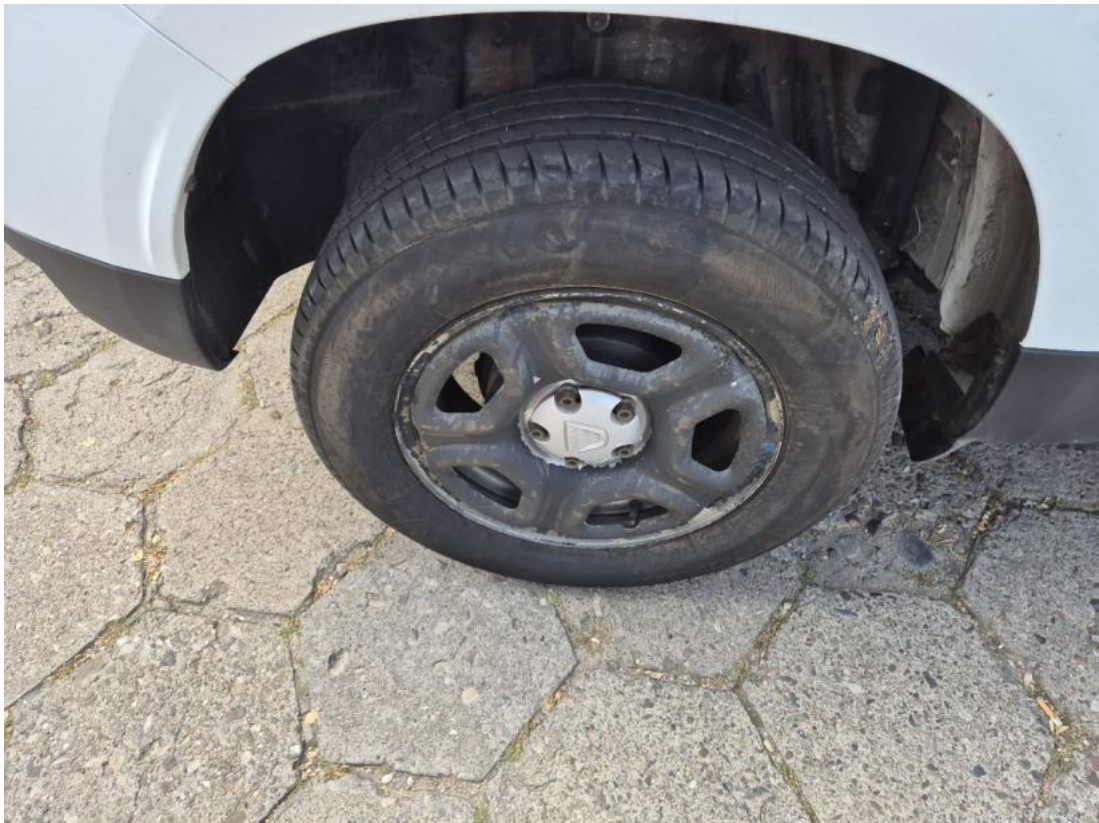
**Fot. 47**

| 19 | Tarcza koła tył R | zarysowania eksploatacyjne | | |

Felga tylna P - Rysa/odprysk 1

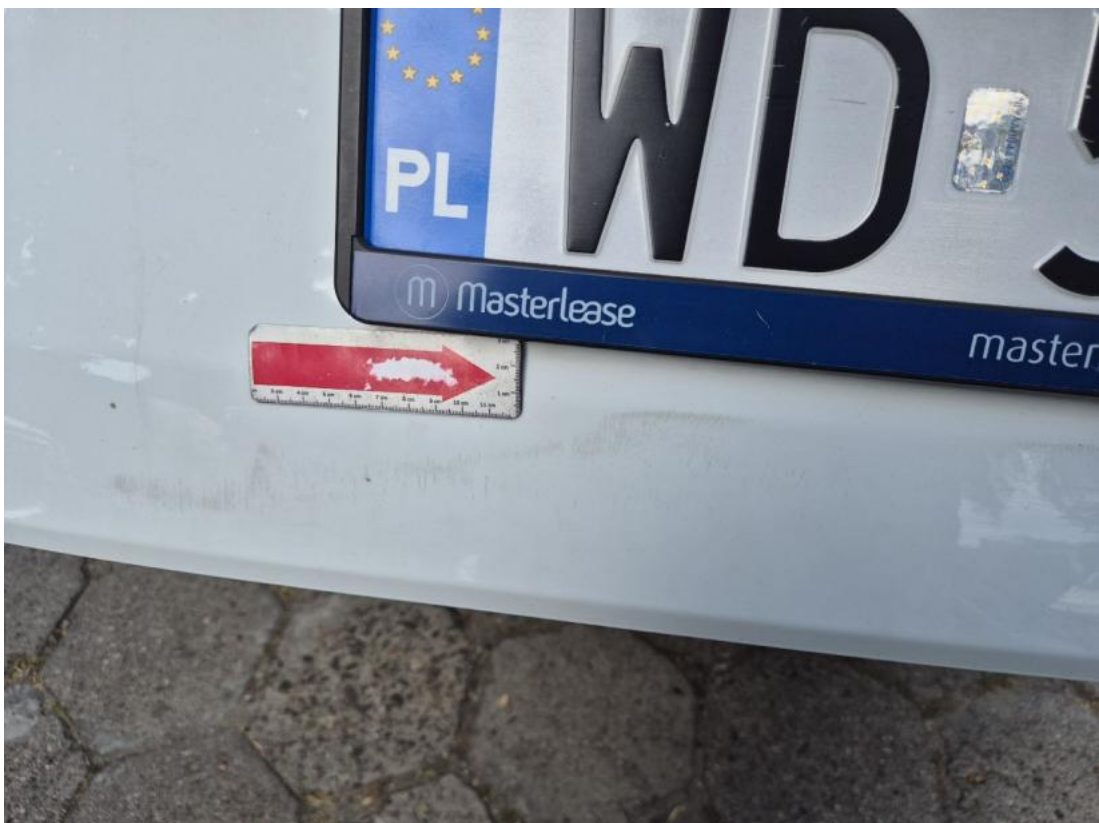
**Fot. 48**

| 4 | Pokrywa tylna | wgniecenie, zarysowanie | NA | 1 |

Pokrywy bagażnika - Rysa/odprysk 1

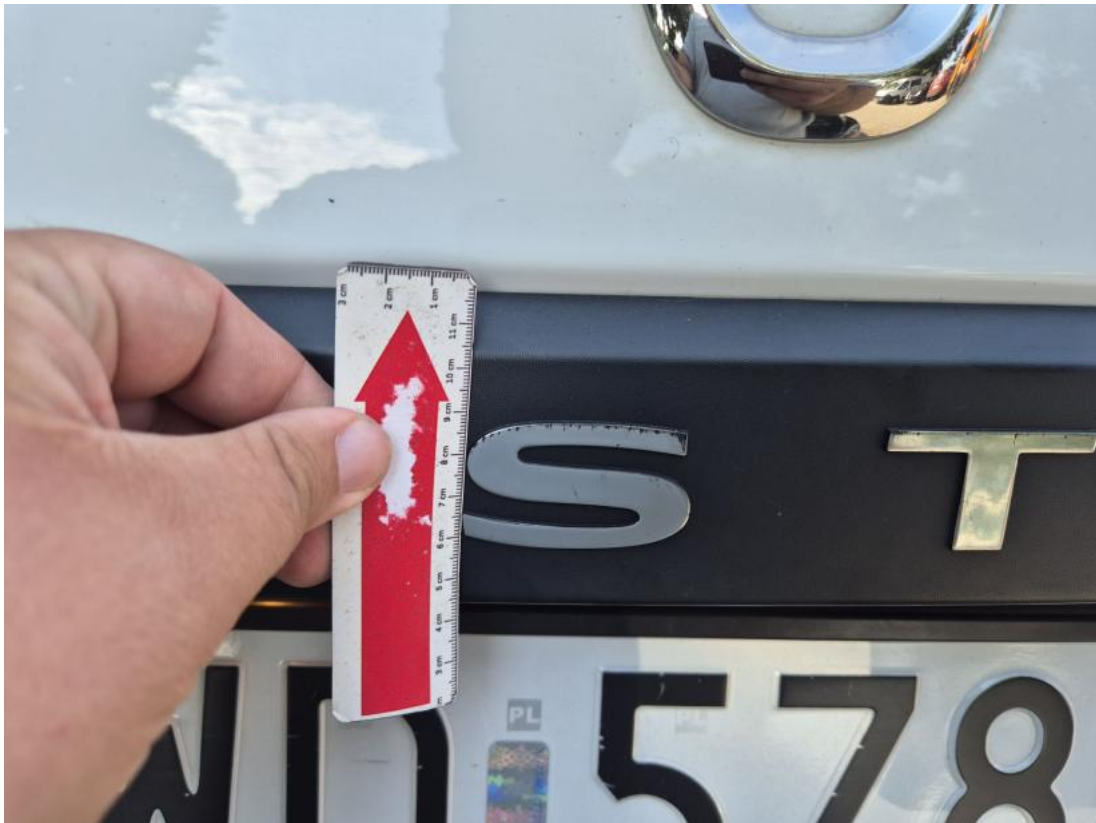
**Fot. 49**

Pokrywy bagażnika - Rysa/odprysk 2

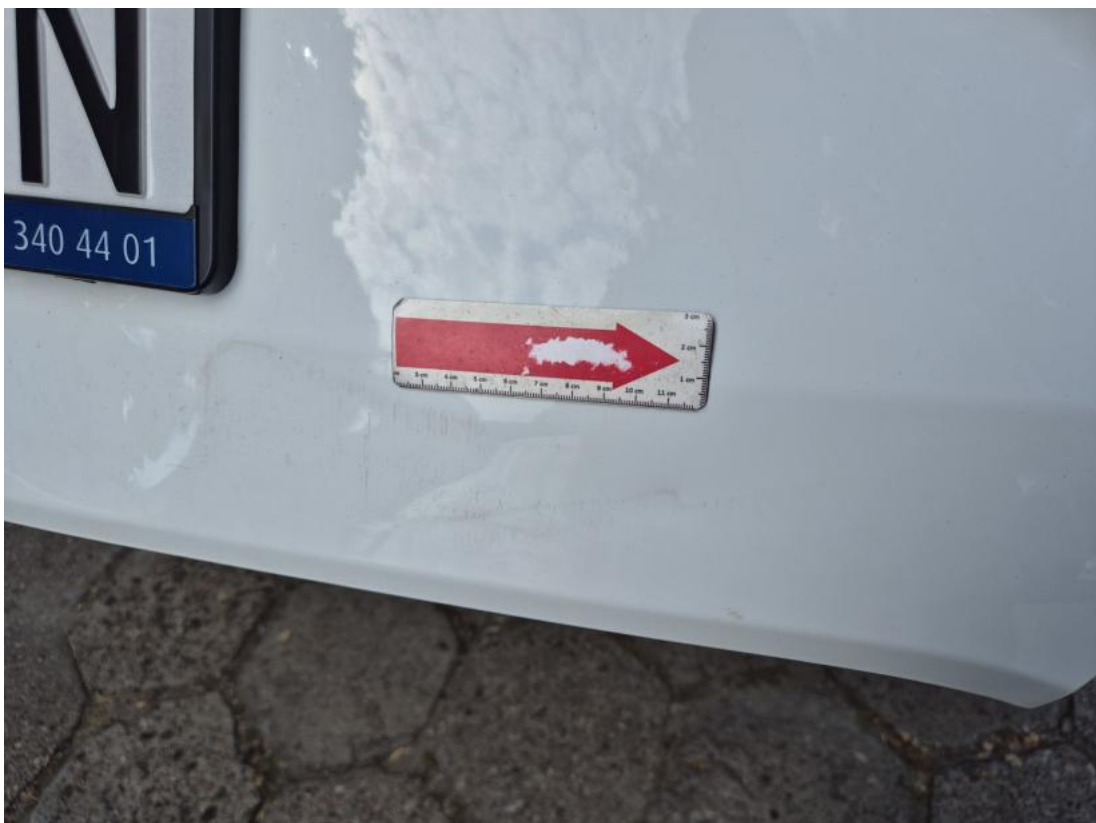
**Fot. 50**

Pokrywy bagażnika - Wgniecenie/odkształcenie 1

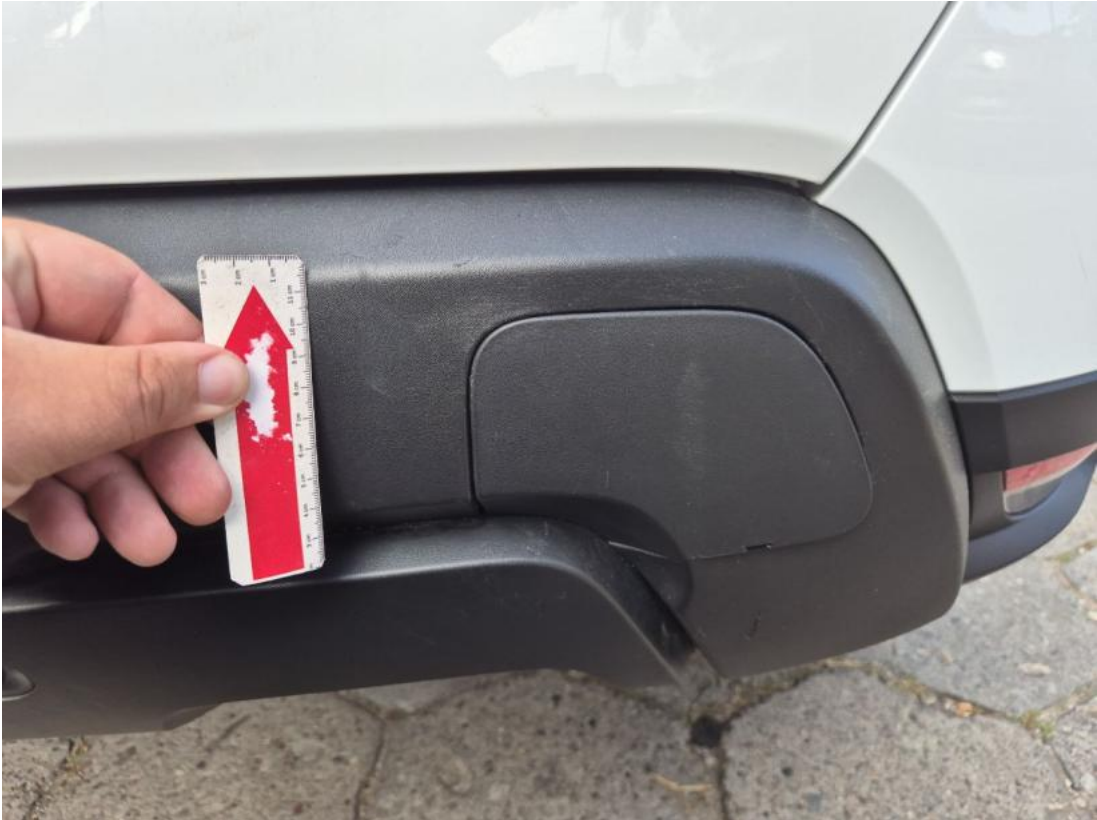
**Fot. 51**

Zderzak tylny - Rysa/odprysk 1

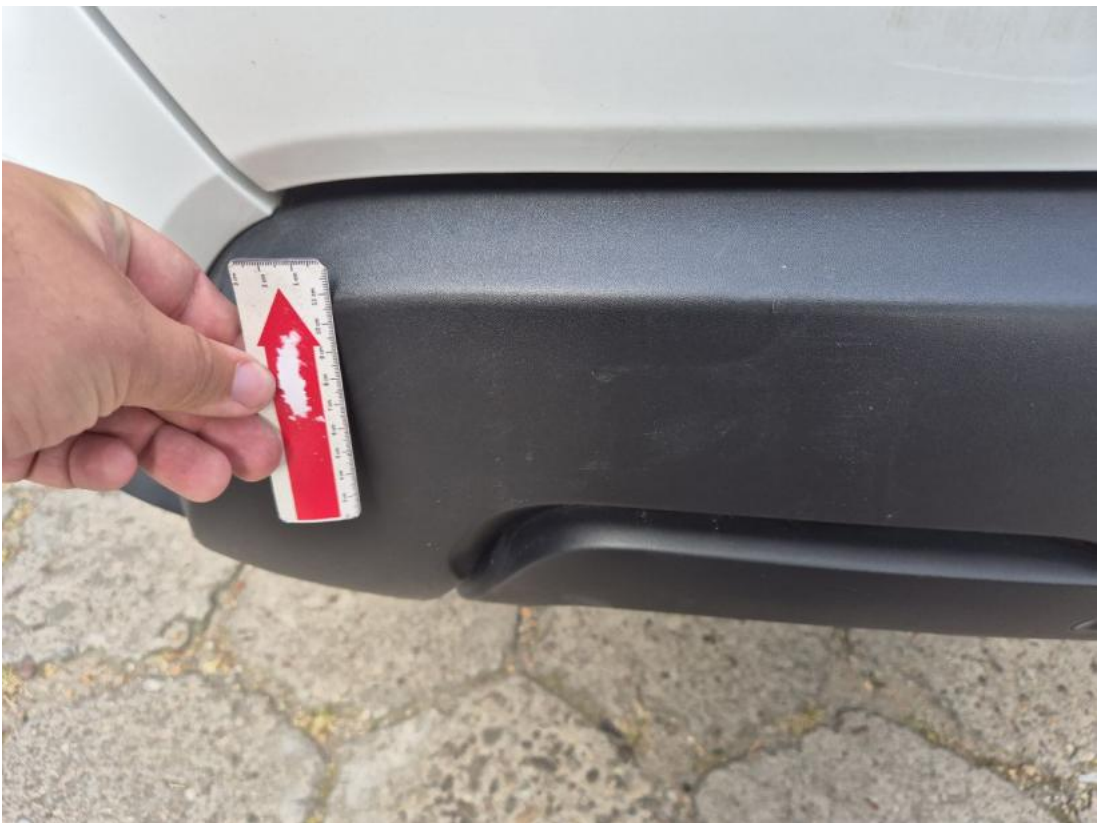
**Fot. 52**

Zderzak tylny - Rysa/odprysk 2

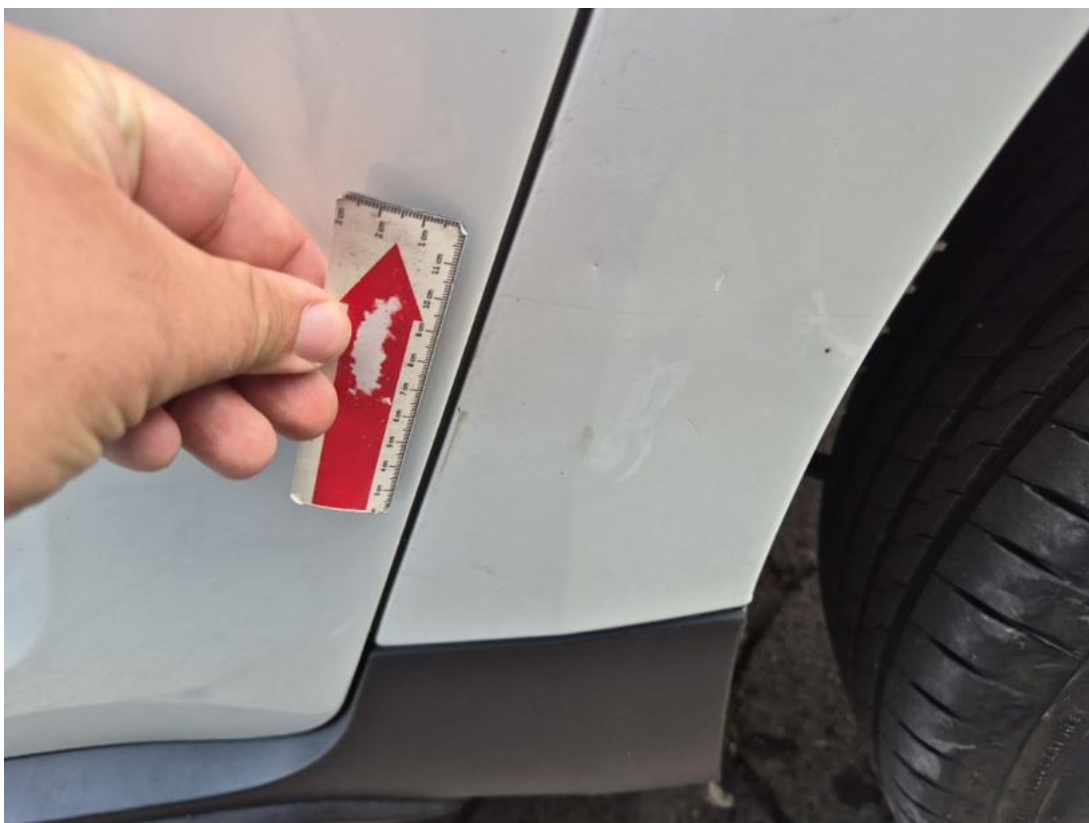
**Fot. 53**

| 14 | Błotnik tylny L | zarysowania eksploatacyjne, wgniecenia eksploatacyjne | | |

Błotnik tylny L / Ściana boczna L - Rysa/odprysk 1

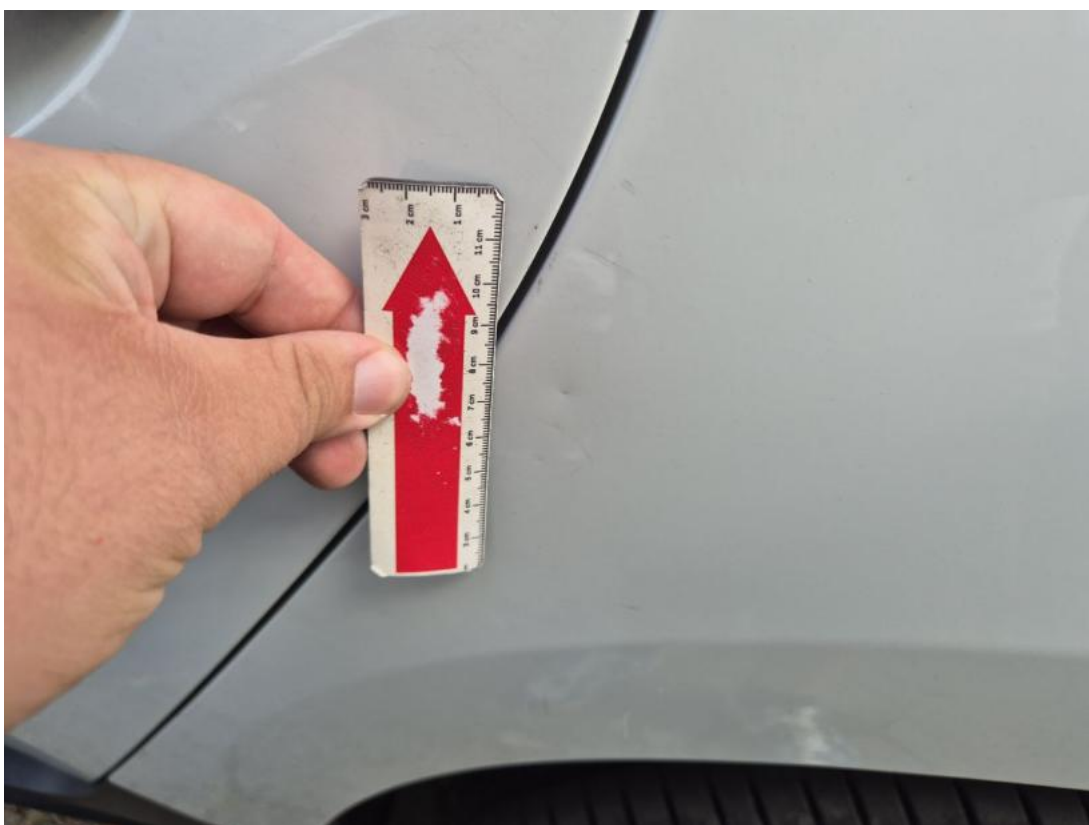
**Fot. 54**

Błotnik tylny L / Ściana boczna L - Wgniecenie/odkształcenie 1

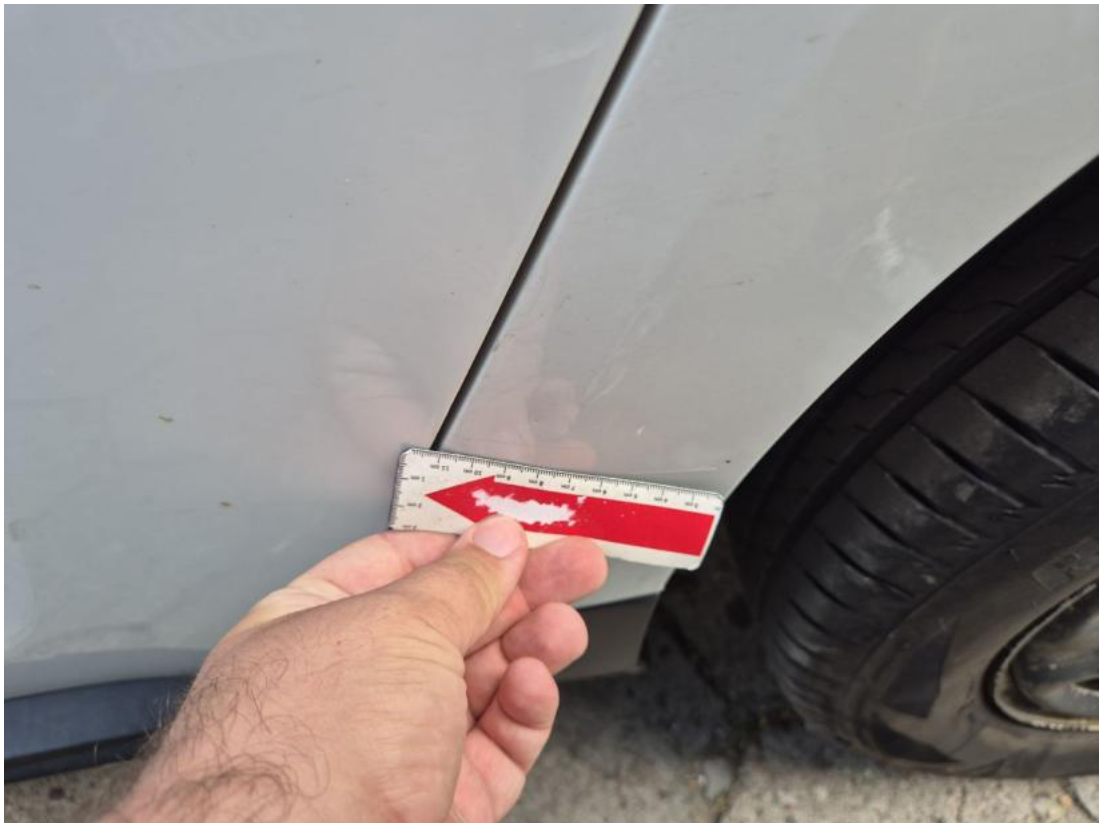
**Fot. 55**

Błotnik tylny L / Ściana boczna L - Wgniecenie/odkształcenie 2

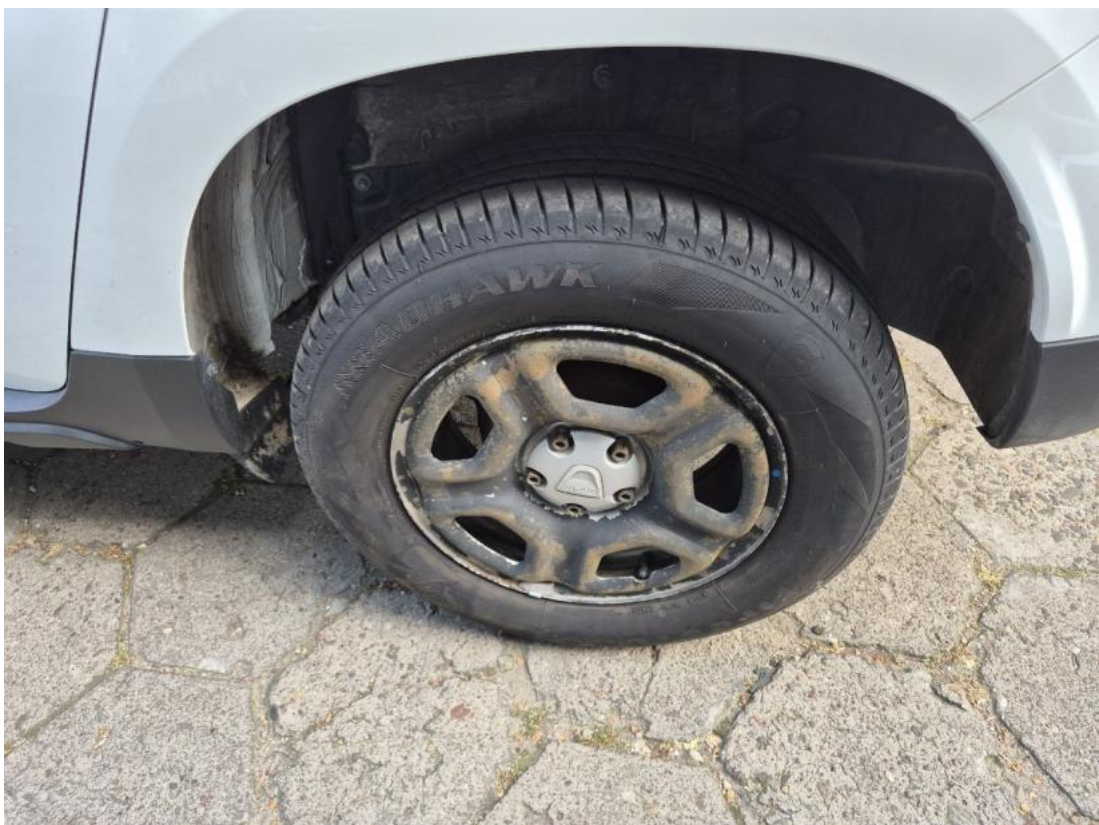
**Fot. 56**

| 16 | Tarcza koła tył L | łuszczenie powłoki lakierowej | | |

Felga tylna L - Rysa/odprysk 1

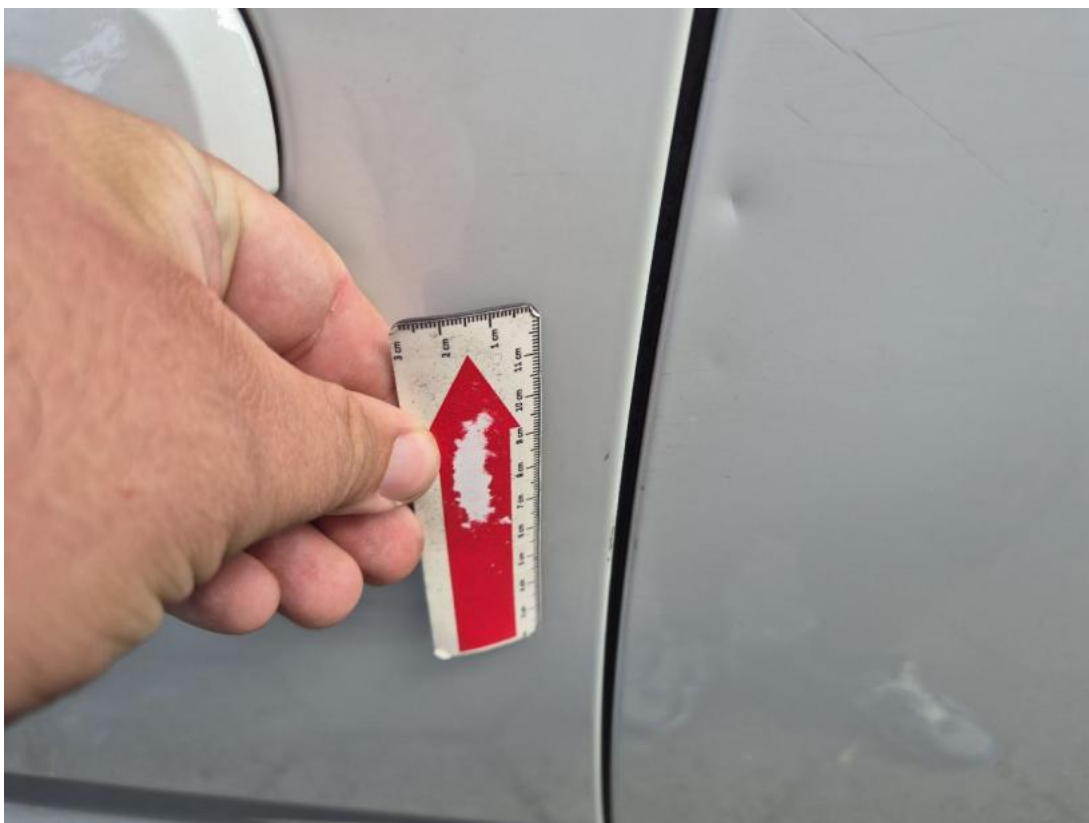
**Fot. 57**

| 8 | Drzwi przednie (nieuzbrojone) L | odpryski lakieru, wgniecenie | | |

Drzwi przed L - Rysa/odprysk 1

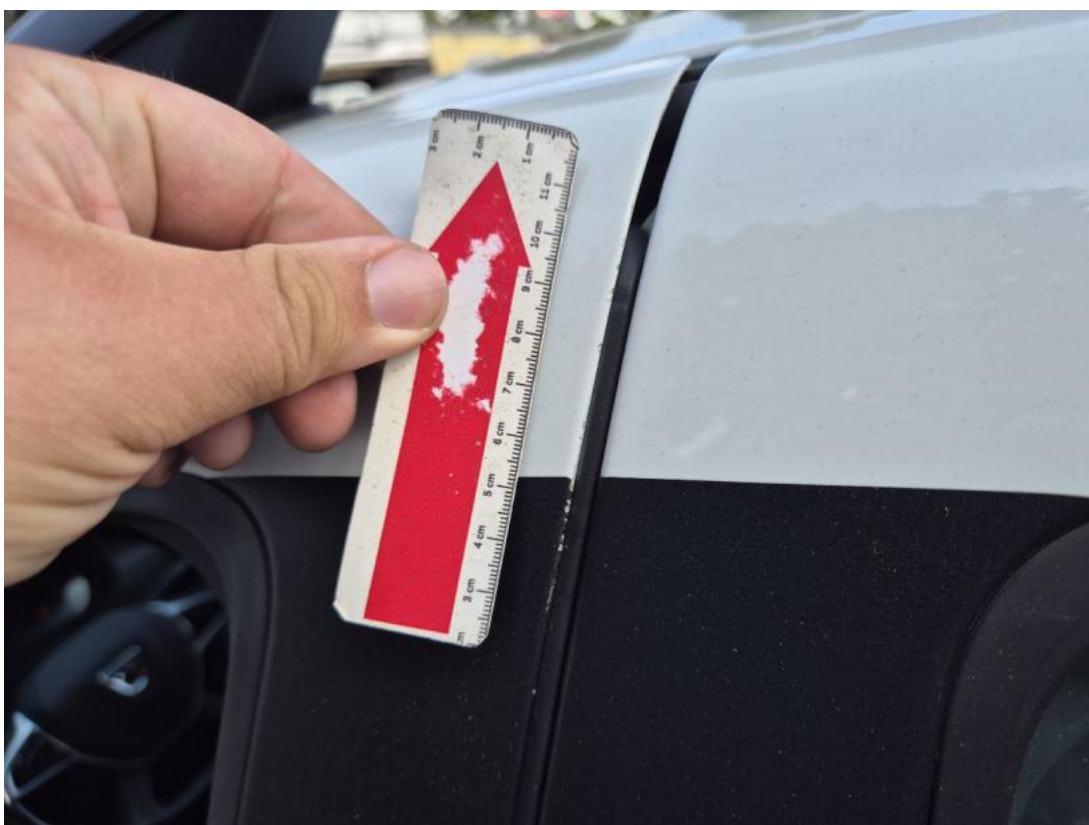
**Fot. 58**

Drzwi przed L - Rysa/odprysk 2

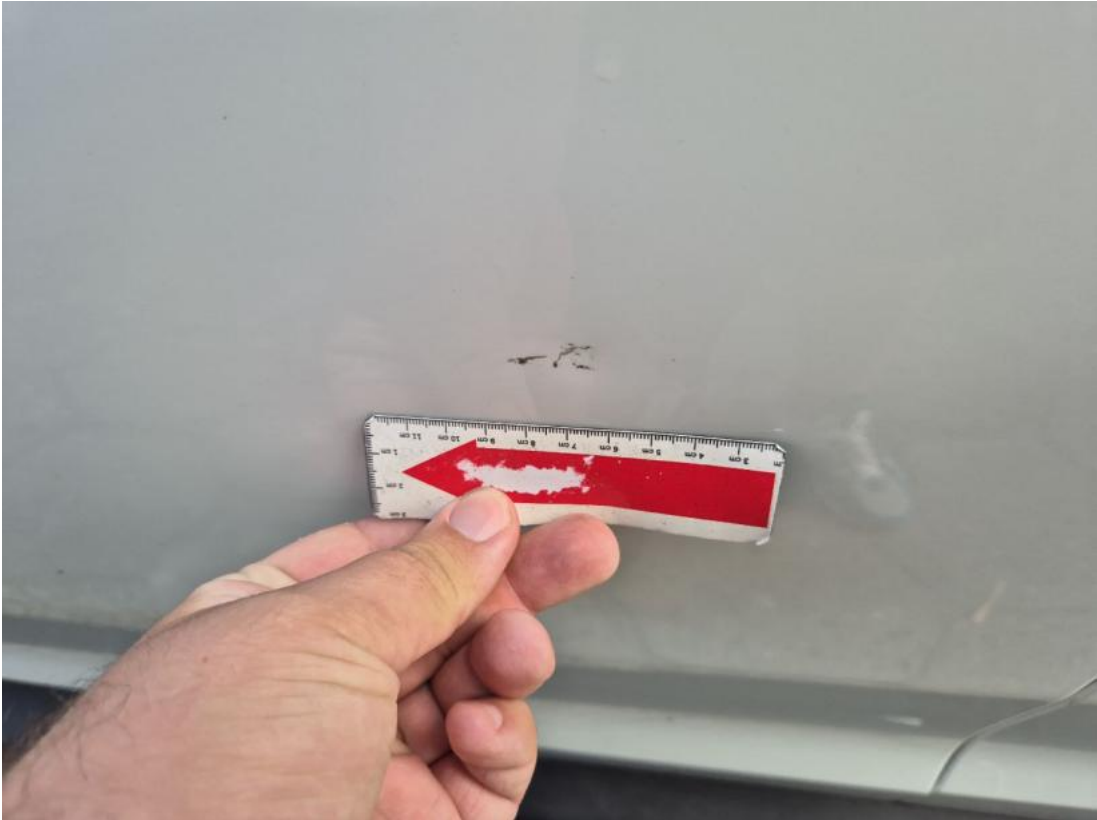
**Fot. 59**

Drzwi przed L - Wgniecenie/odkształcenie 1

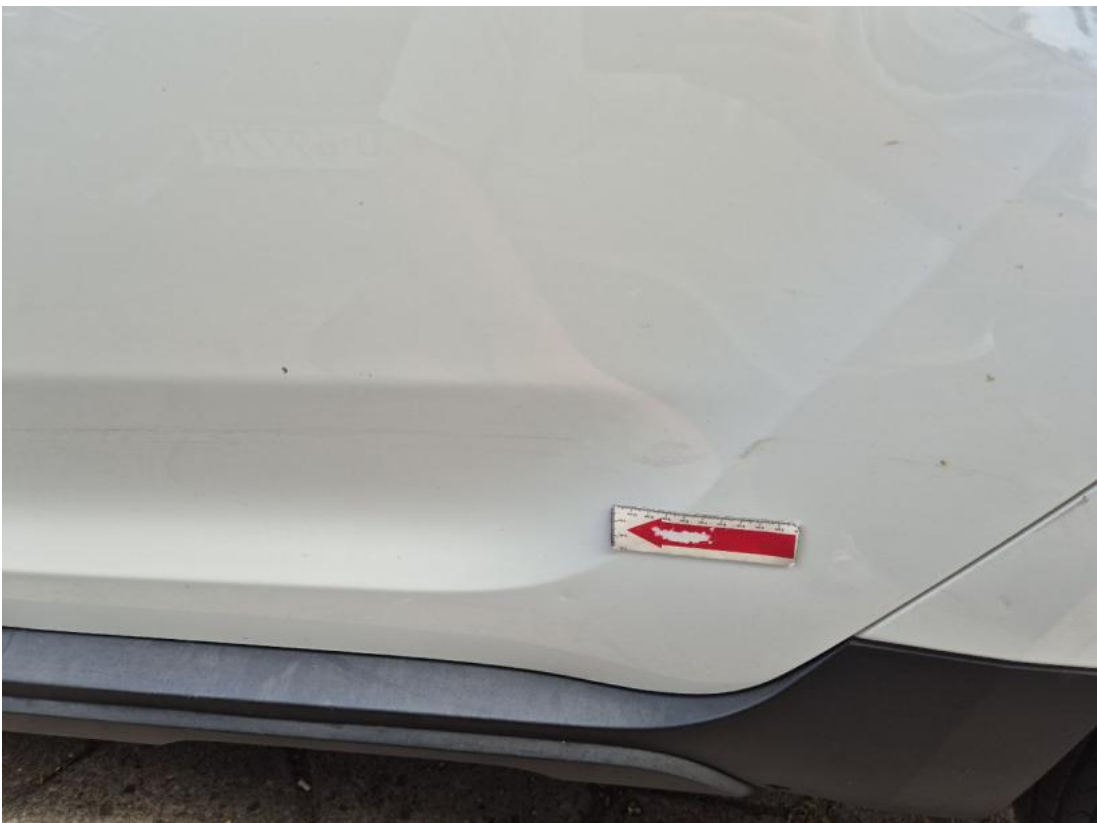
**Fot. 60**

| 10 | Drzwi tylne (nieuzbrojone) L | zarysowania eksploatacyjne, wgniecenia eksploatacyjne | | |

Drzwi tylne L - Rysa/odprysk 1

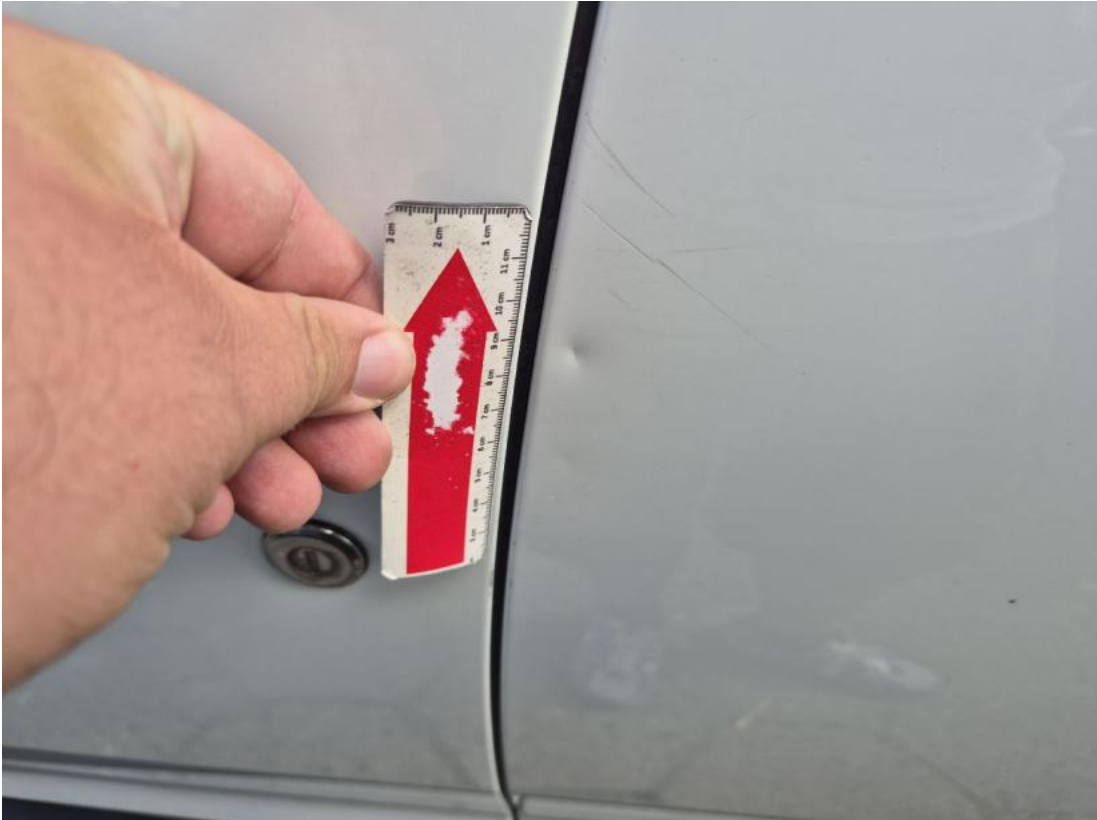
**Fot. 61**

Drzwi tylne L - Wgniecenie/odkształcenie 1
