## Raport z oględzin pojazdu

| Numer raportu | 210799/8/25-3705 | Data raportu | 29-08-2025 |

| Marka, model | DACIA Duster 18-21 |
| Numer rejestracyjny | WD5786N |

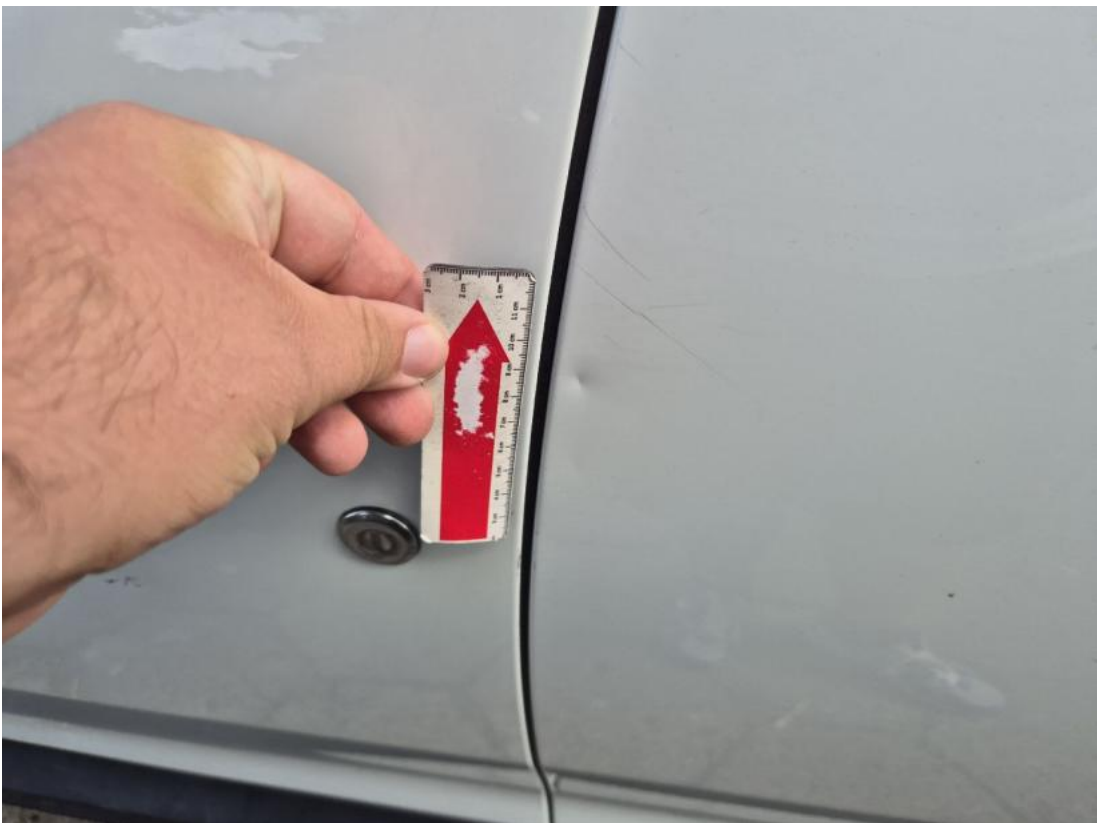
**Fot. 62**

| 10 | Drzwi tylne (nieuzbrojone) L | zarysowania eksploatacyjne, wgniecenia eksploatacyjne | | |

Drzwi tylne L - Wgniecenie/odkształcenie 2

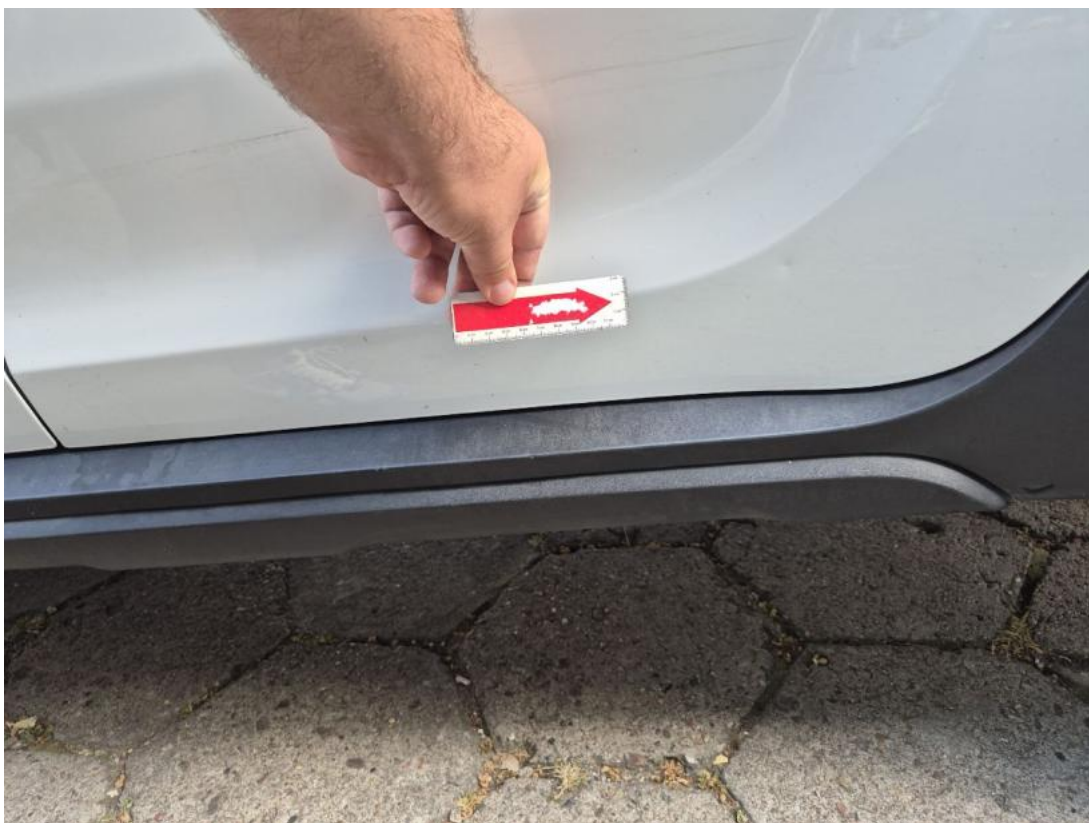
**Fot. 63**

| 12 | Nakładka progu zewn. L | zarysowania eksploatacyjne | | |

Próg L - Rysa/odprysk 1

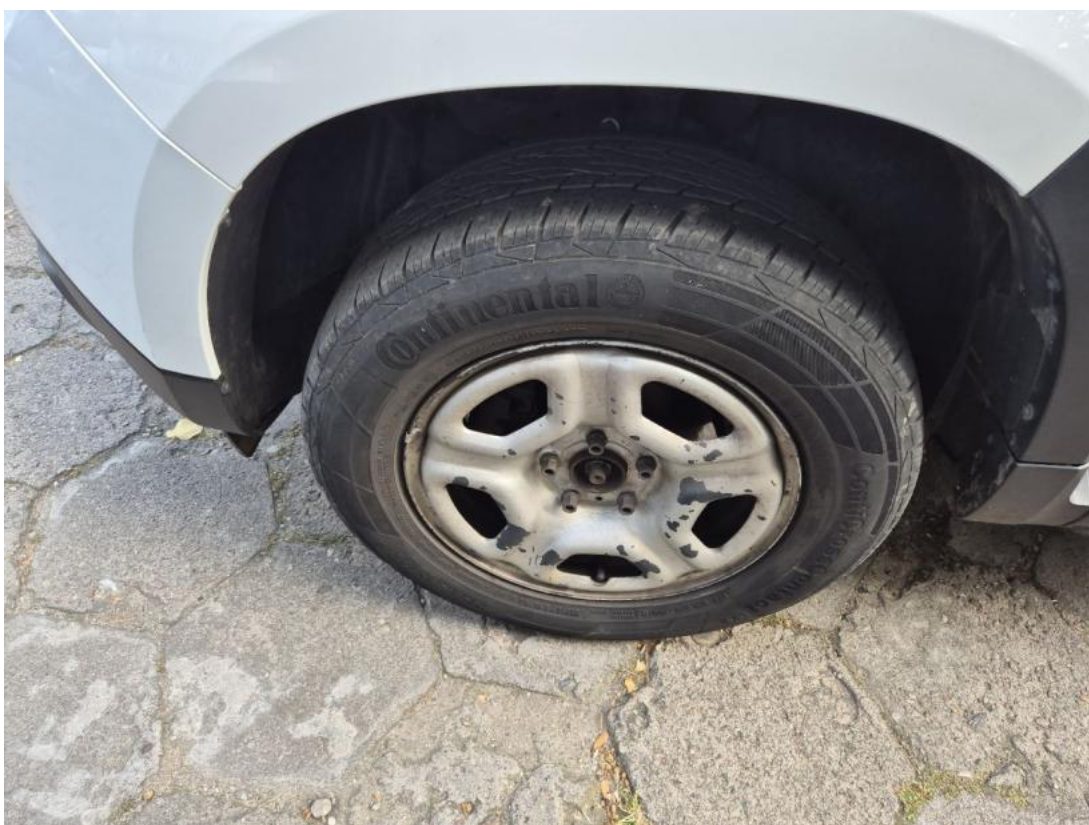
**Fot. 64**

| 17 | Tarcza koła przód L | łuszczenie powłoki lakierowej | | |

Felga przednia L - Rysa/odprysk 1

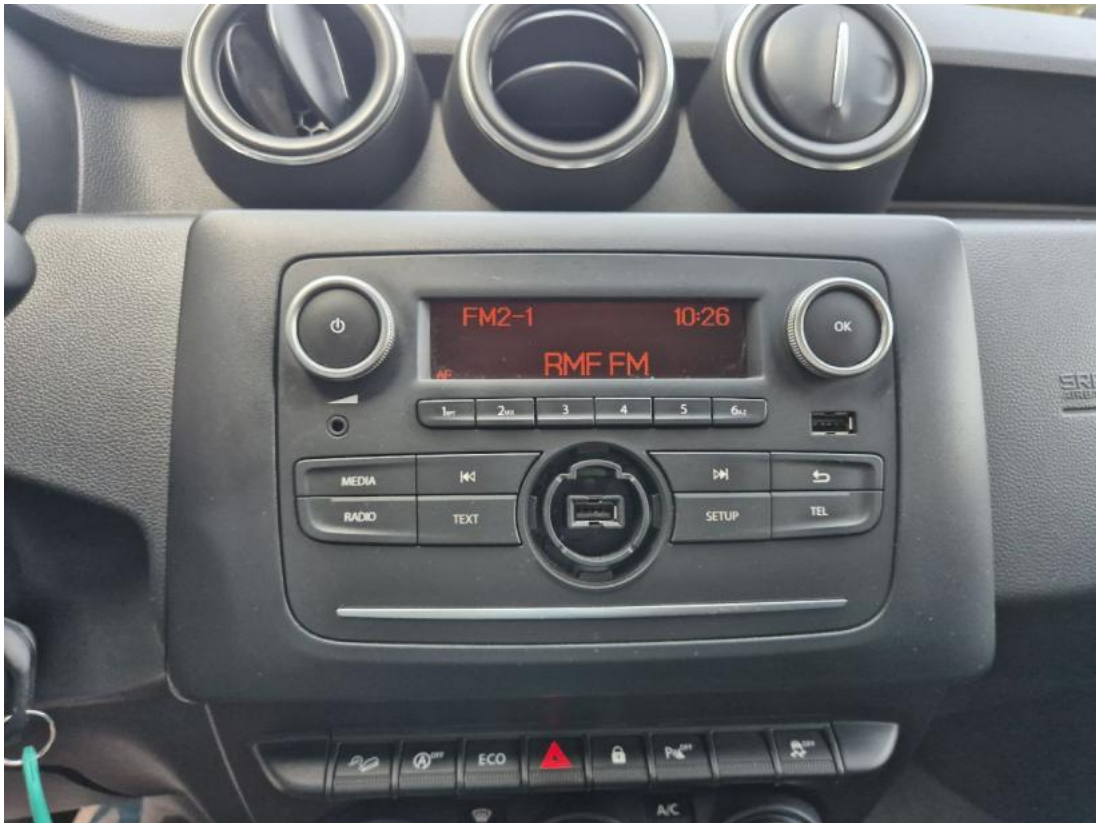
**Fot. 65**

Deska rozdzielcza - Inne 1

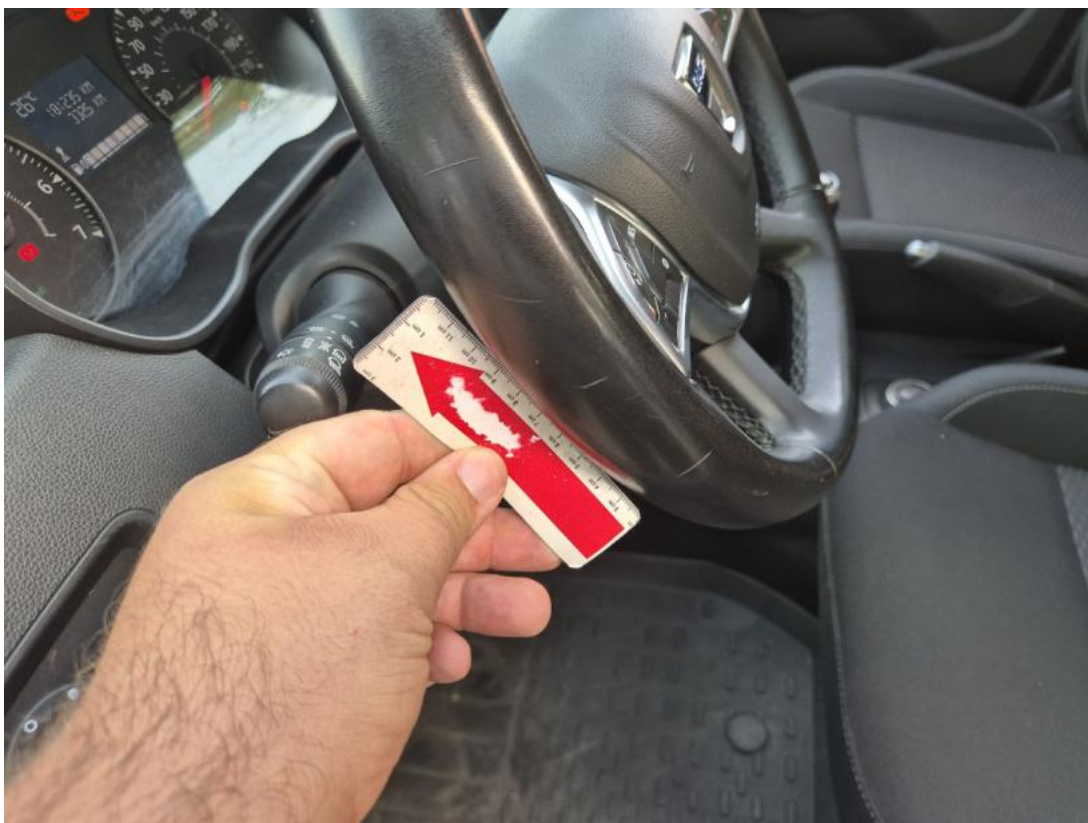
**Fot. 67**

Koło kierownicy - Rysa/odprysk 1

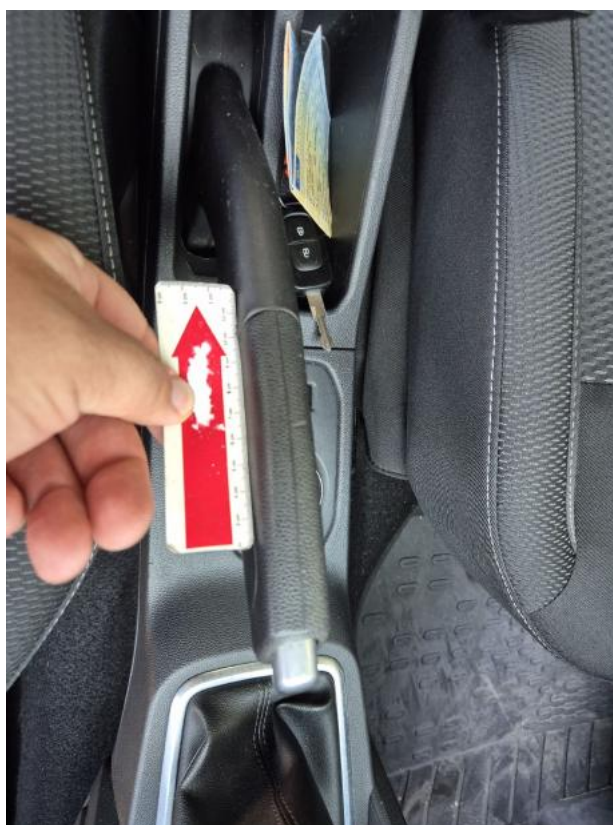
**Fot. 68**

Konsola tunelu śr. - Rysa/odprysk 1

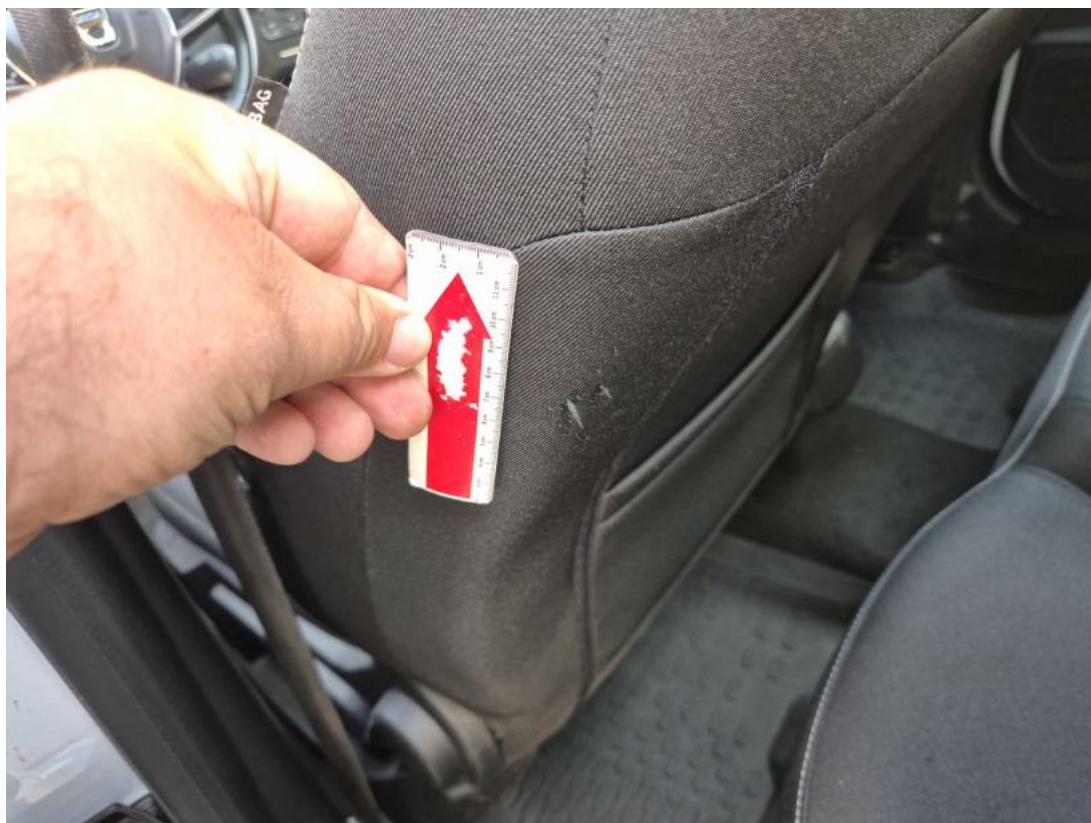
**Fot. 69**

Fotel prz. lew. - Rysa/odprysk 1

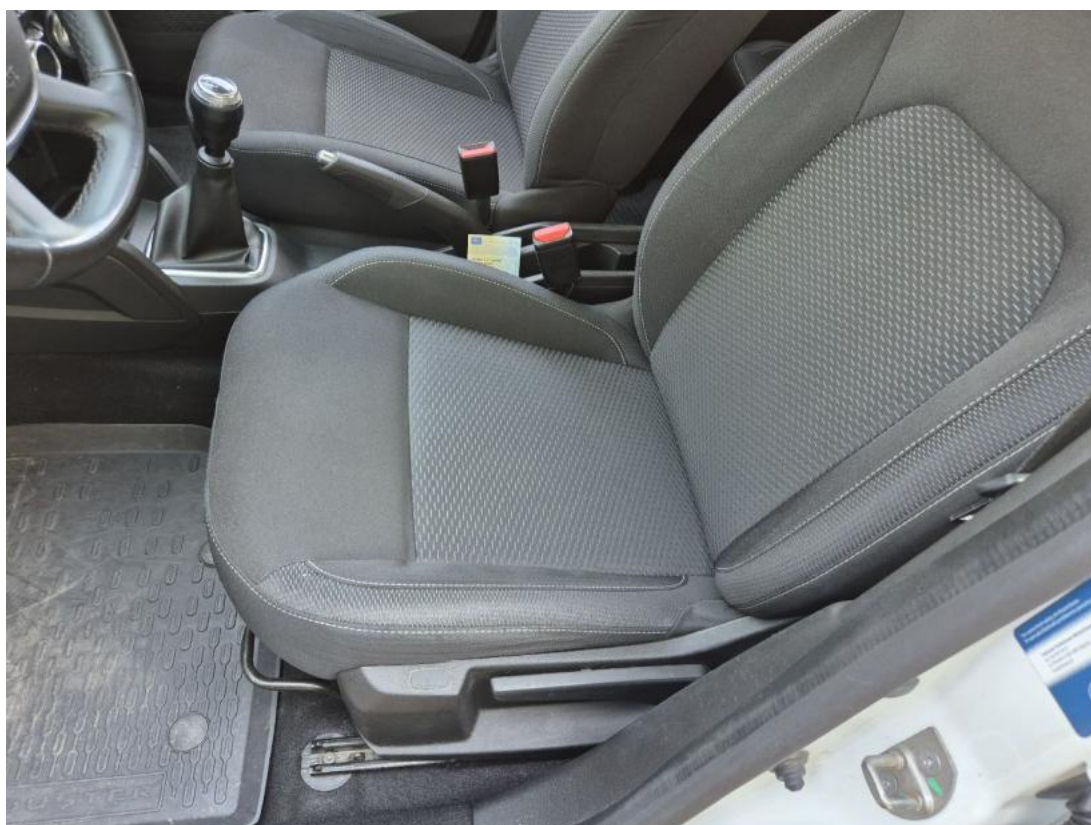
**Fot. 70**

Fotel prz. lew. - Inne 1

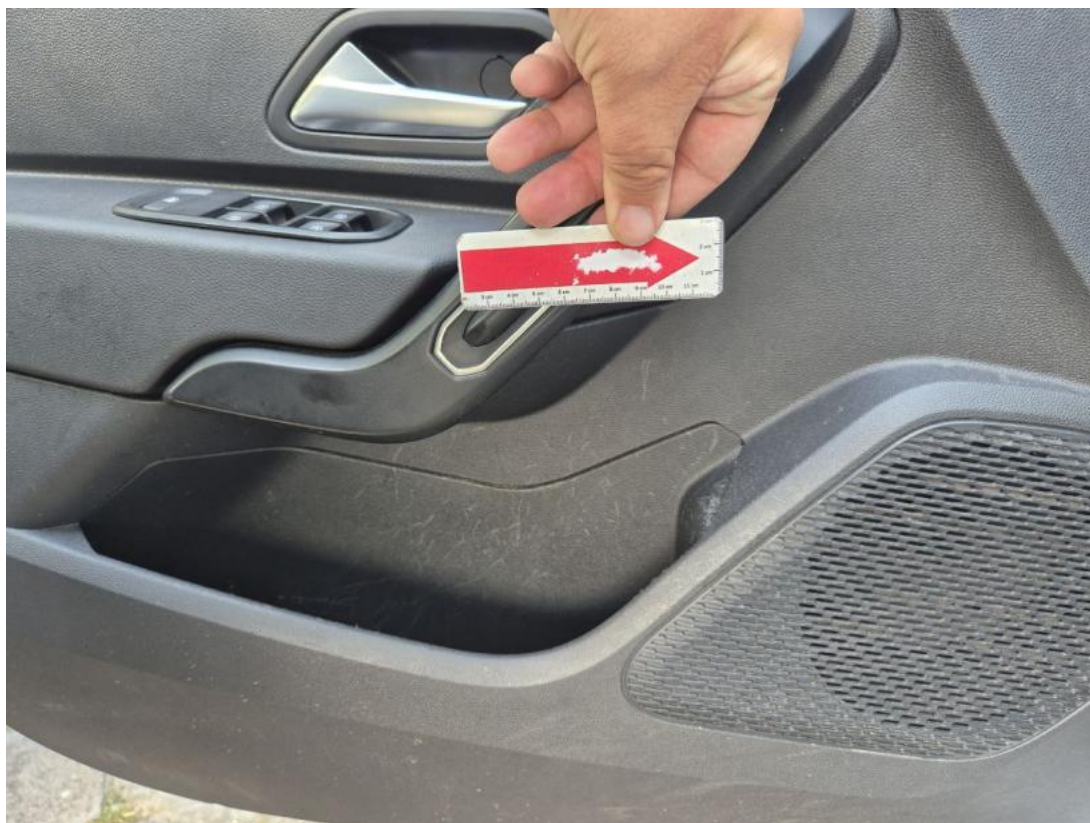
**Fot. 73**

Tapicerka drzwi przednich L - Rysa/odprysk 1

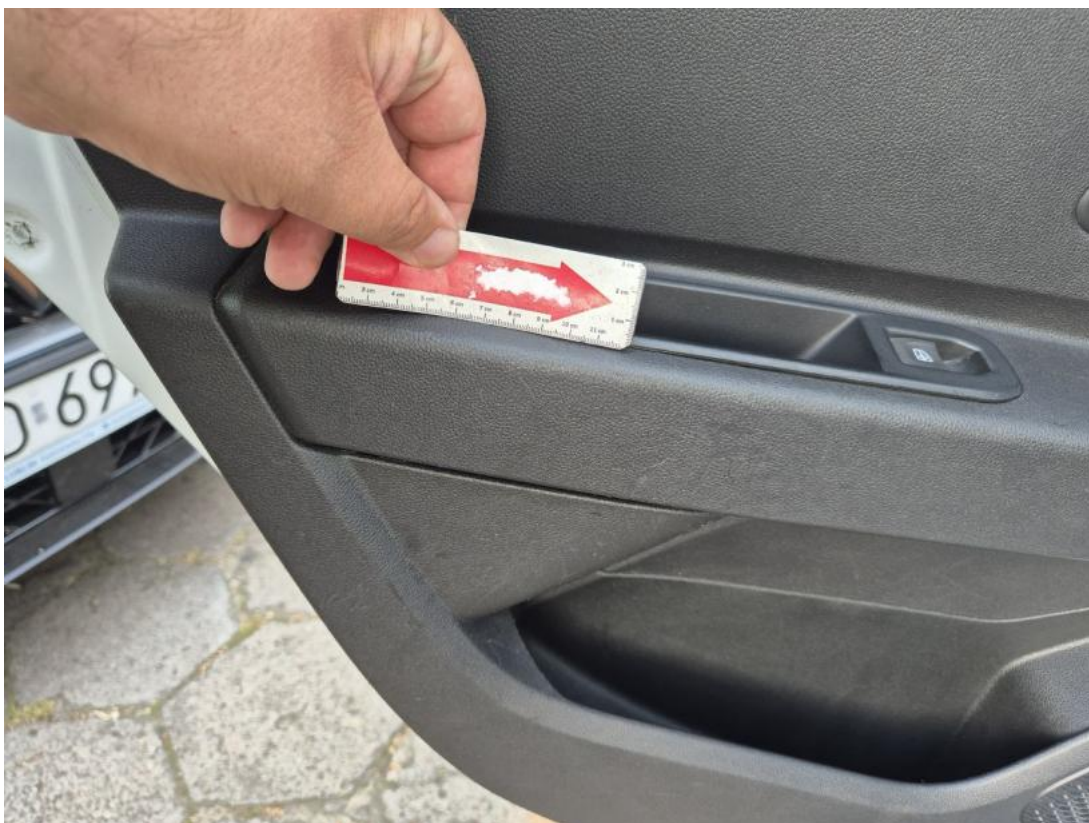
**Fot. 75**

Tapicerka drzwi tylnych L - Rysa/odprysk 1

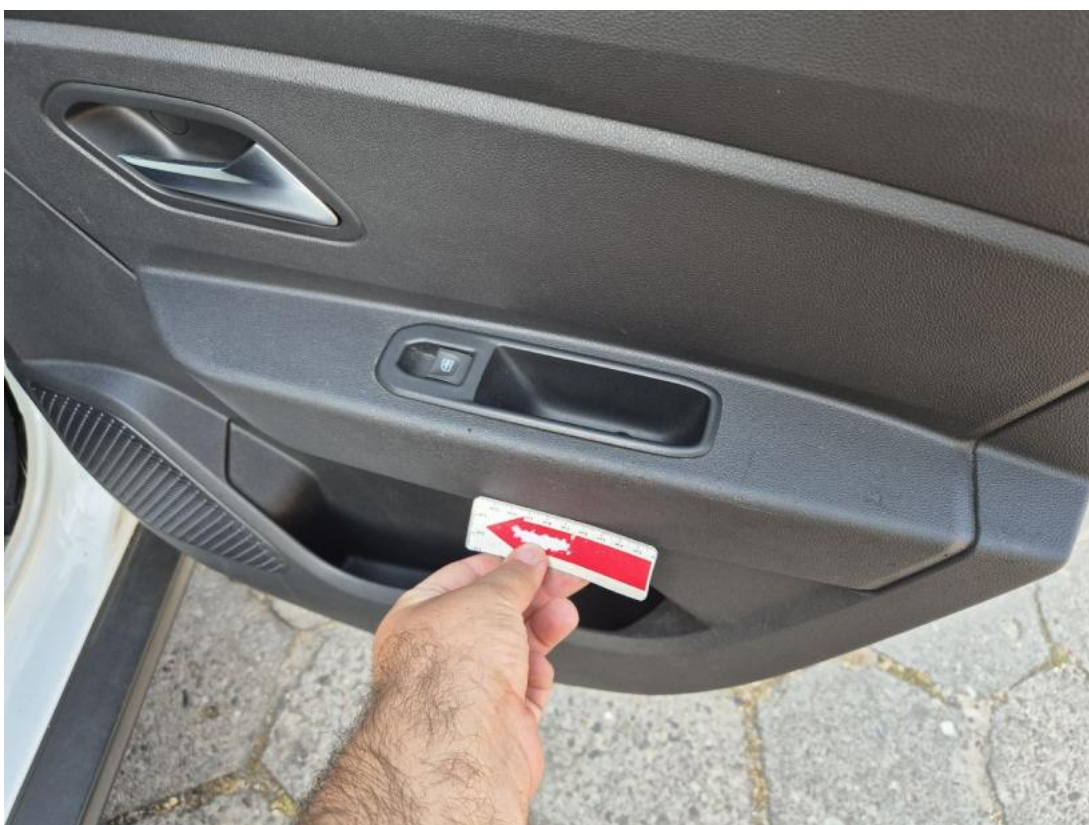
**Fot. 76**

Tapicerka drzwi tylnych P - Rysa/odprysk 1

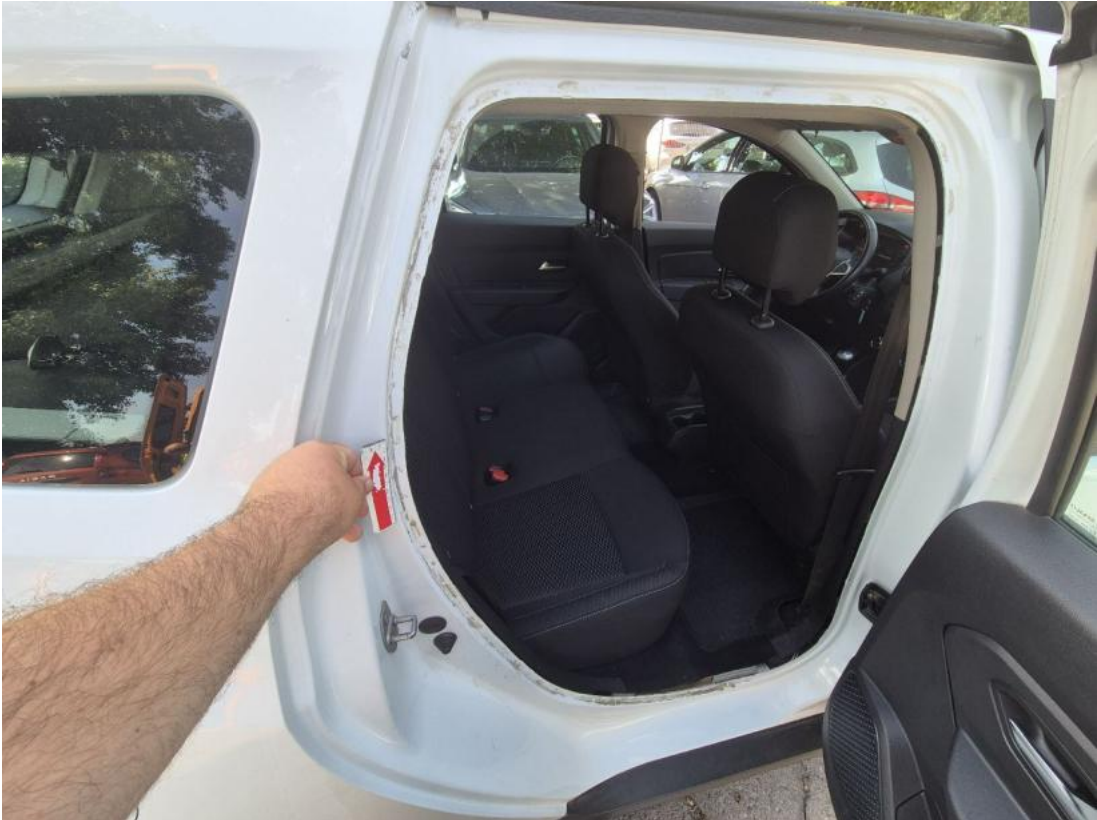
**Fot. 77**

| Poz. | Nazwa pozycji | Opis uszkodzeń | Kwalifik. | Naprawa [rbg] |
|---|---|---|---|---|
| 1 | Uszczelka wew. drzwi tylnych R | brak | WY | 0.2 |

Uszczelka drzwi tylnych P - Inne 1

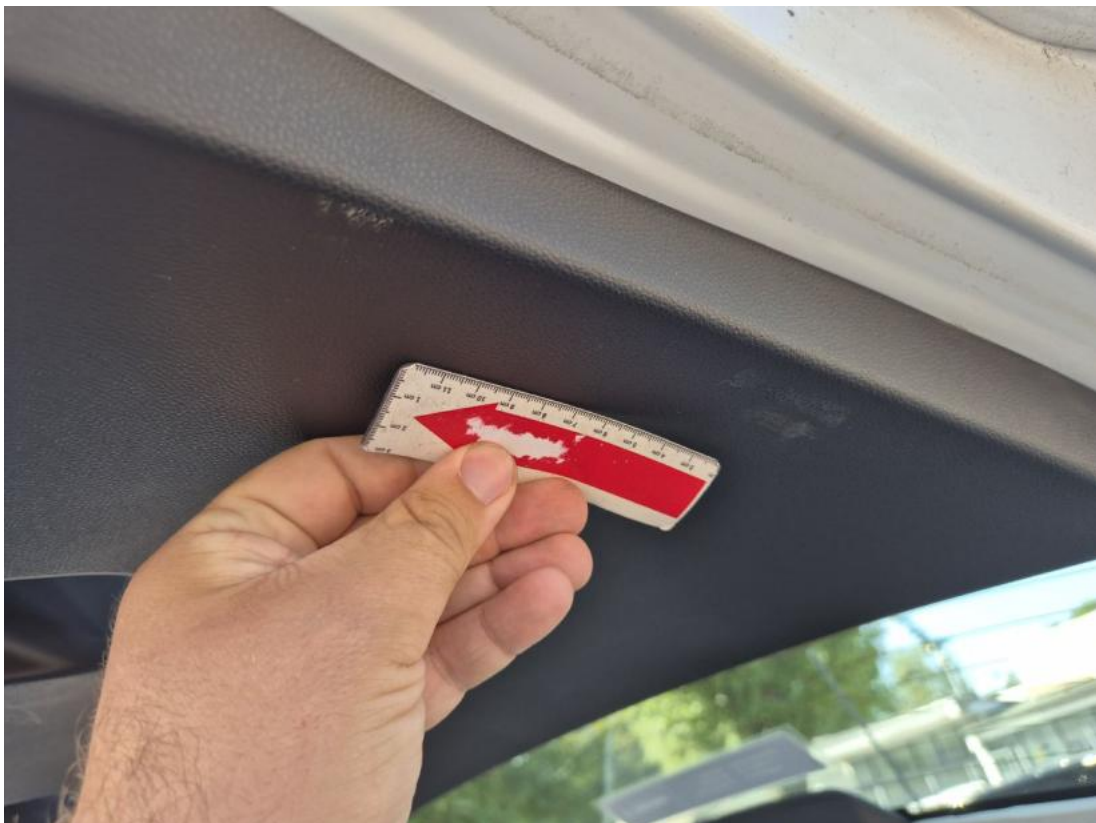
**Fot. 80**

Wykładzina pokrywy tylnej - Rysa/odprysk 1

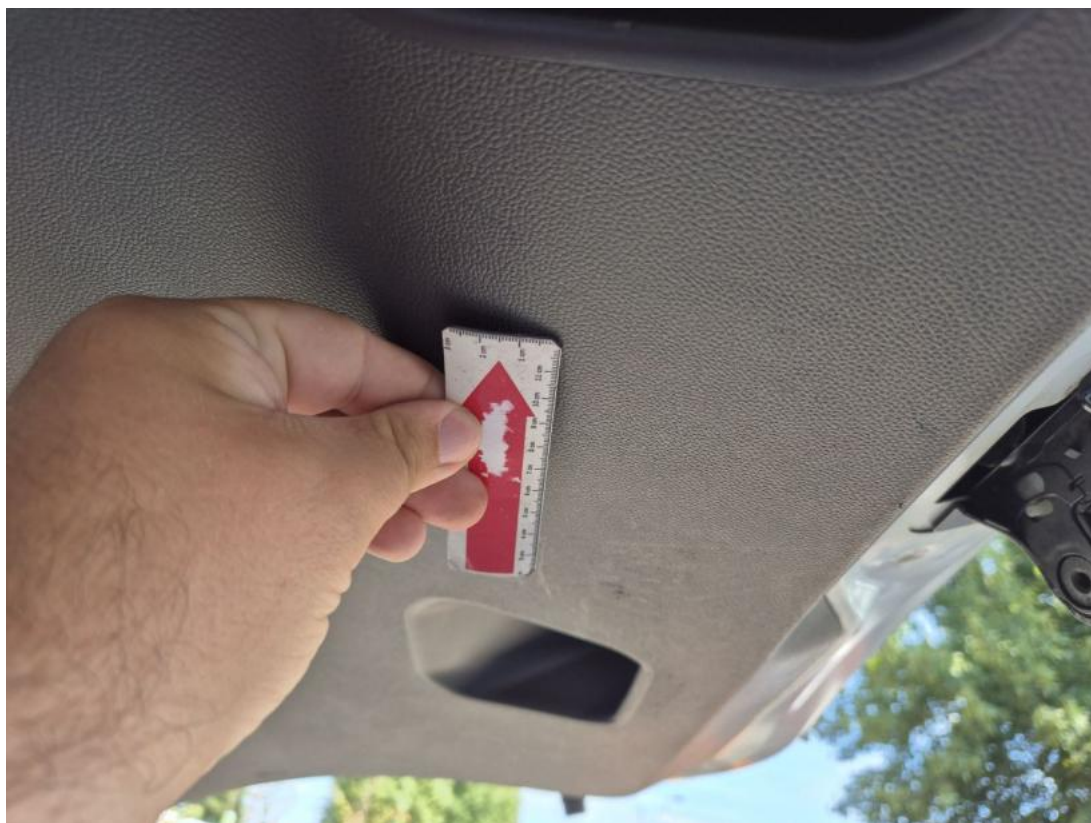
**Fot. 81**

Wykładzina pokrywy tylnej - Rysa/odprysk 2
