## Raport z oględzin pojazdu

| Numer raportu | 216163/9/25-11401 | Data raportu | 03-09-2025 |

| Numer identyfikacyjny (VIN) | <b>VF13FL01854649784</b> |
| Marka, model | RENAULT Trafic dCi 115 Euro ... |

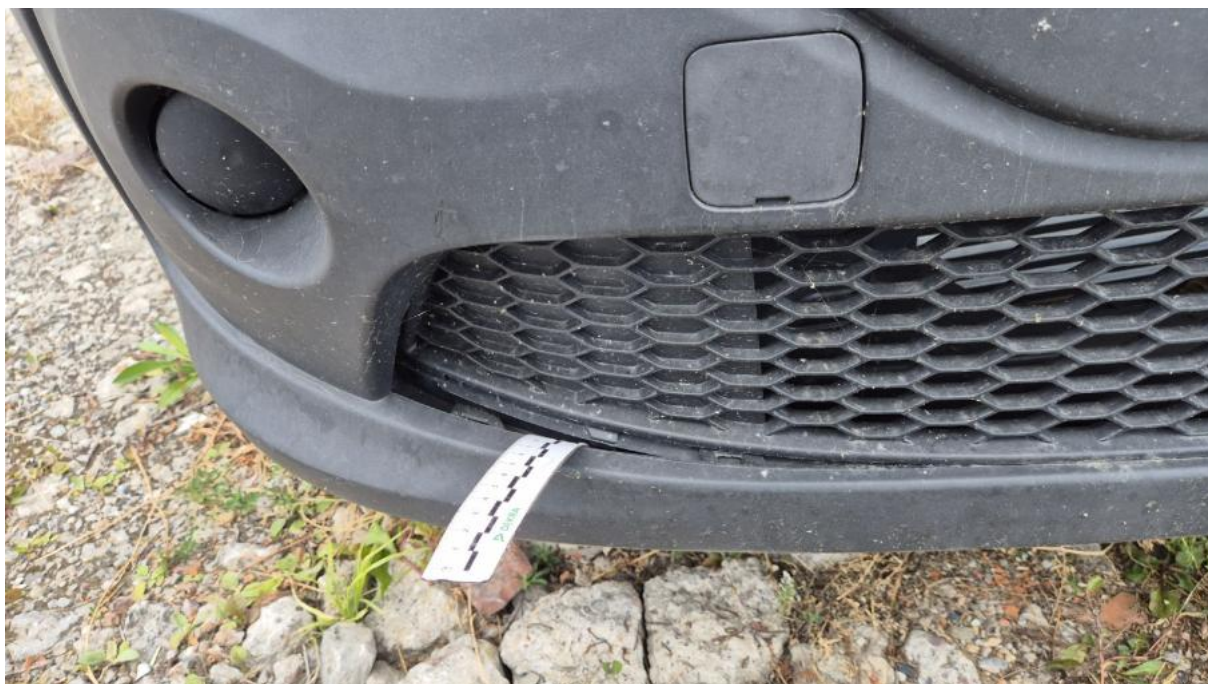
**Fot. 30**

| 16 | Krta wlotu powietrza | nietrzymały montaż | NA | 0.2 |

Krata zderzaka prz. - Inne 1

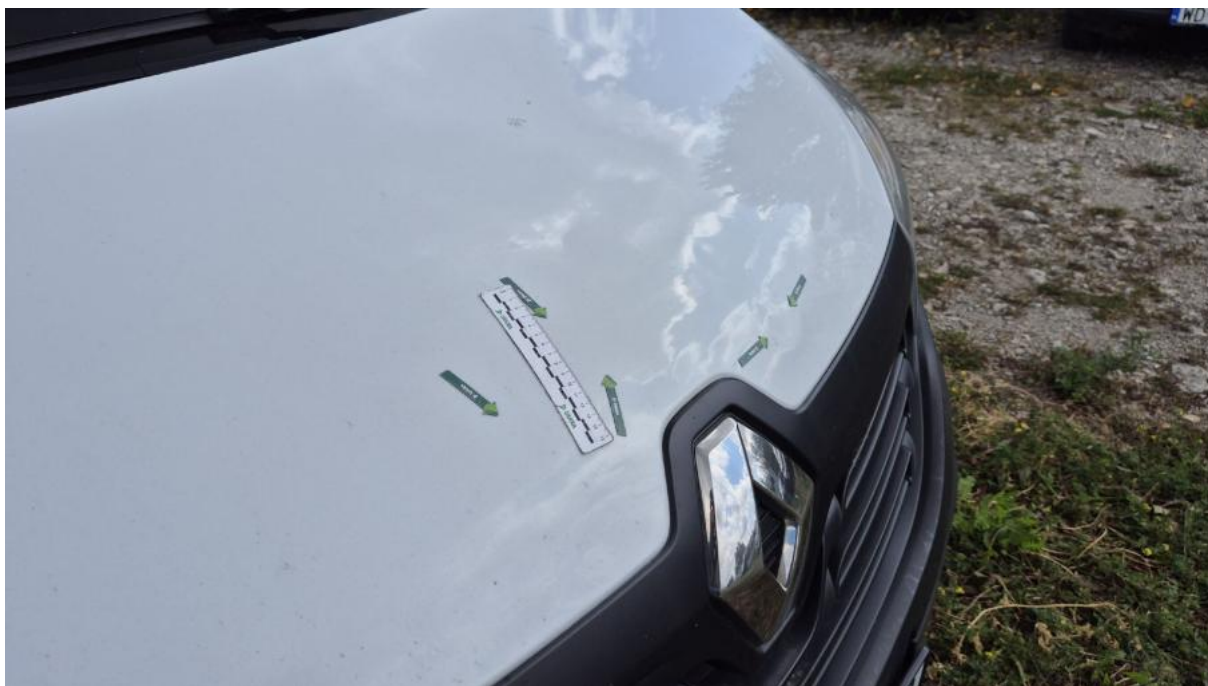
**Fot. 31**

| 17 | Pokrywa przednia | wgniecenie/odkształcenie | NA | 1.5 |

Pokrywa komory silnika - Wgniecenie/odkształcenie 1

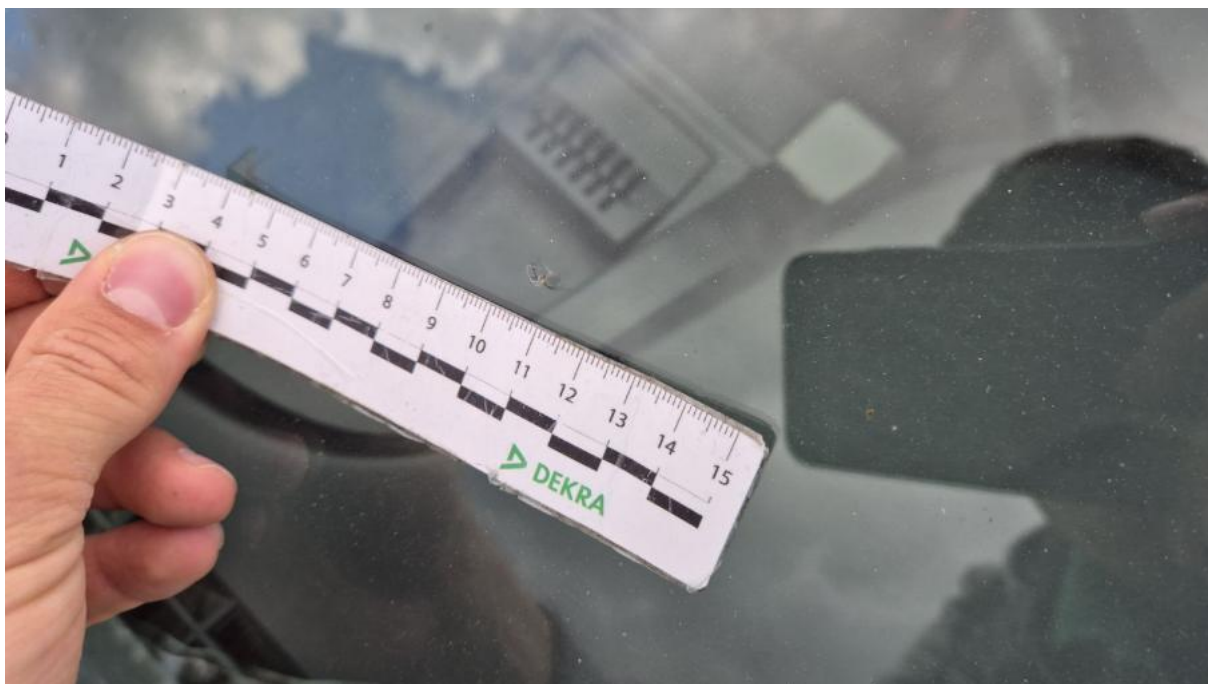
**Fot. 32**

| Poz. | Nazwa pozycji | Opis uszkodzeń | Kwalifik. | Naprawa [rbg] |
|---|---|---|---|---|
| 2 | Szyba przednia barwiona | pęknięcie | WY | 2.1 |

Szyba czołowa - Pęknięcie/rozerwanie 1

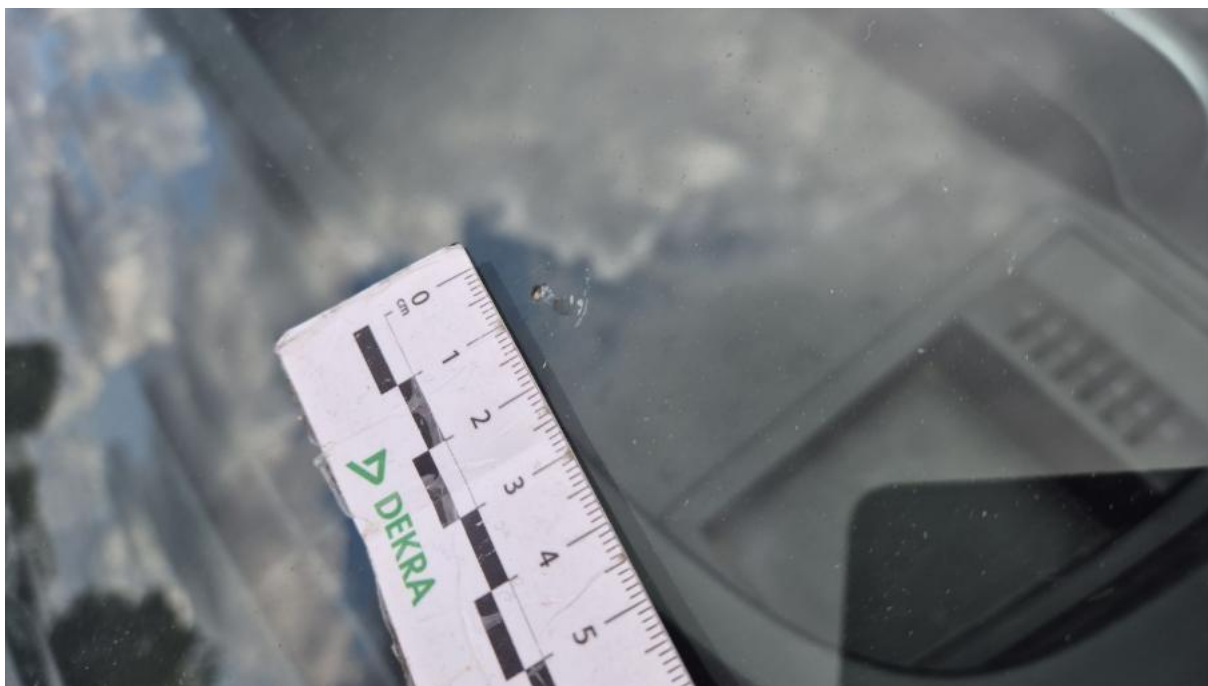
**Fot. 33**

Szyba czołowa - Pęknięcie/rozerwanie 2

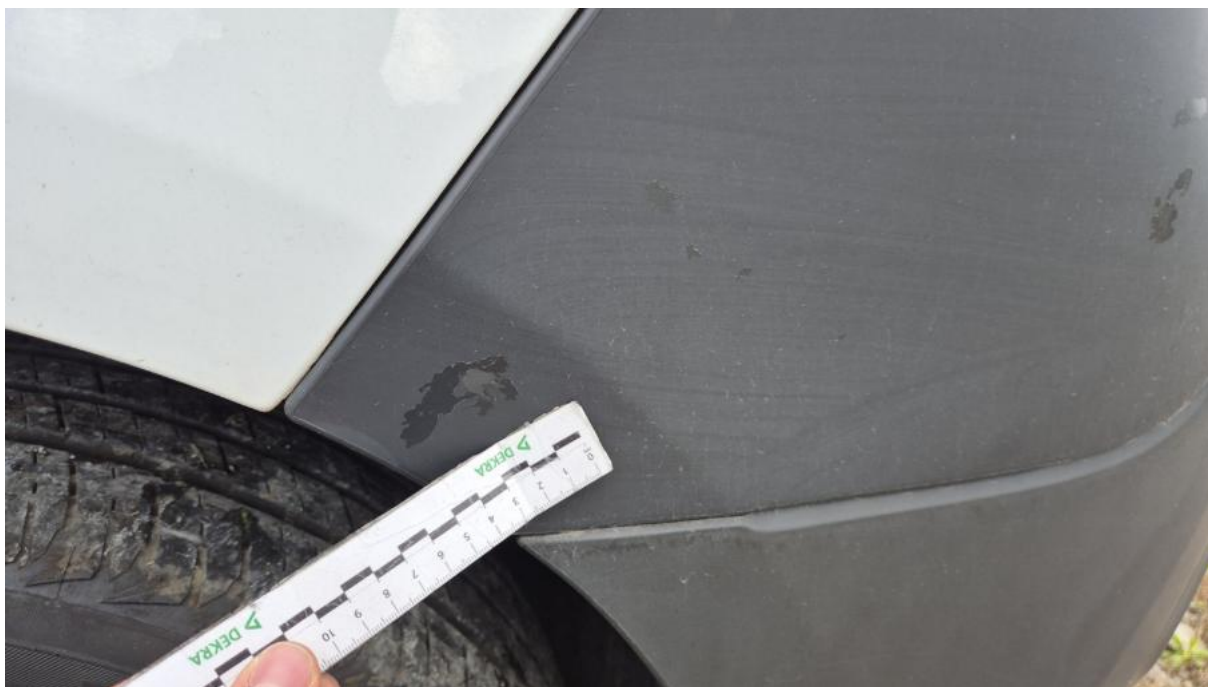
**Fot. 34**

Zderzak - Inne 1

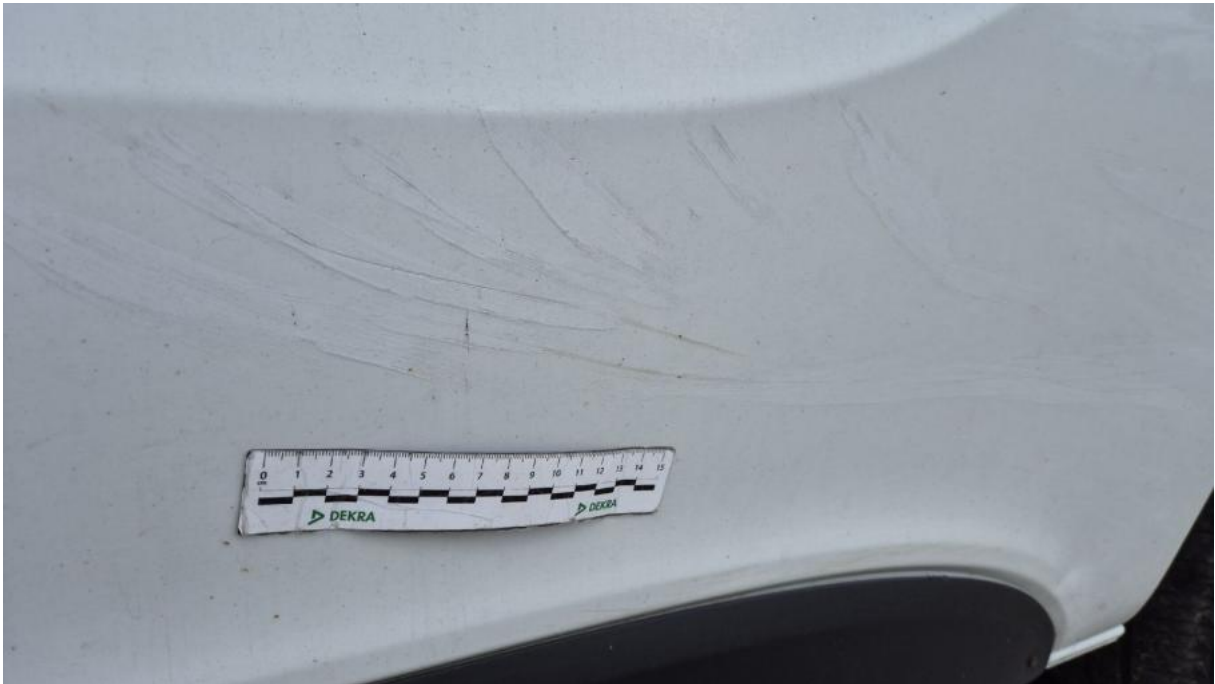
**Fot. 35**

| 19 | Drzwi przednie (nieuzbrojone) R | wady lak., rysa/odprysk, wgniecenie/odkształcenie | NA | 0.7 |

Drzwi przednie P - Rysa/odprysk 1

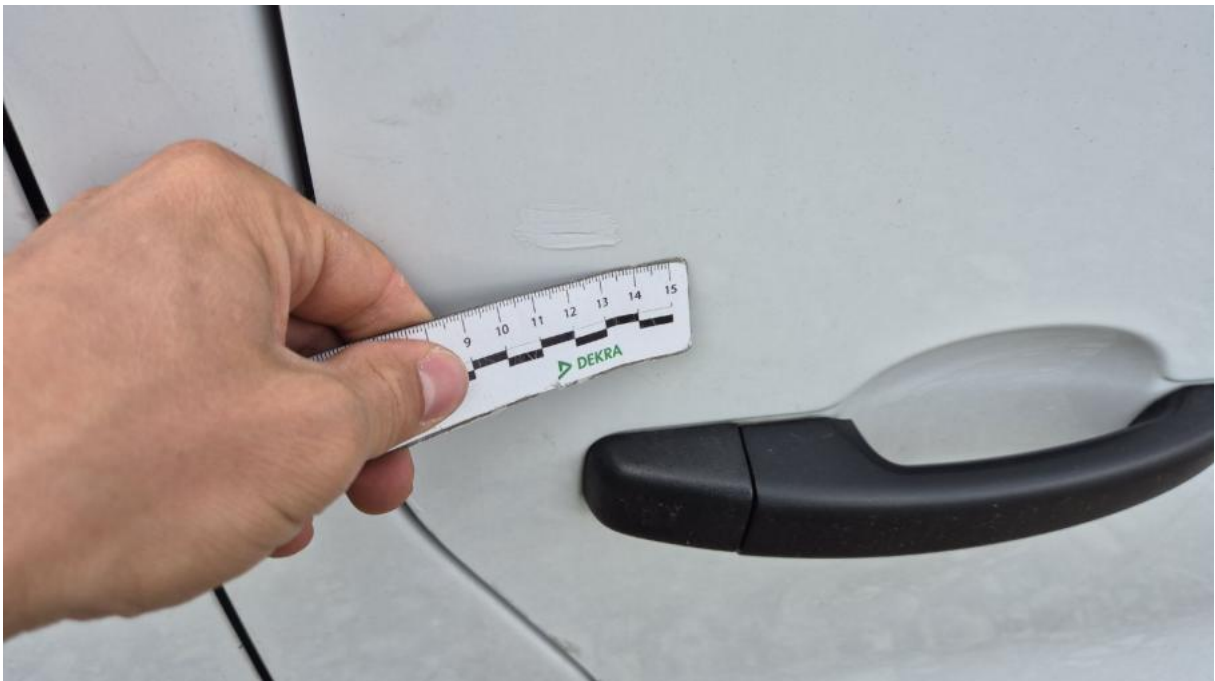
**Fot. 36**

Drzwi przednie P - Rysa/odprysk 2

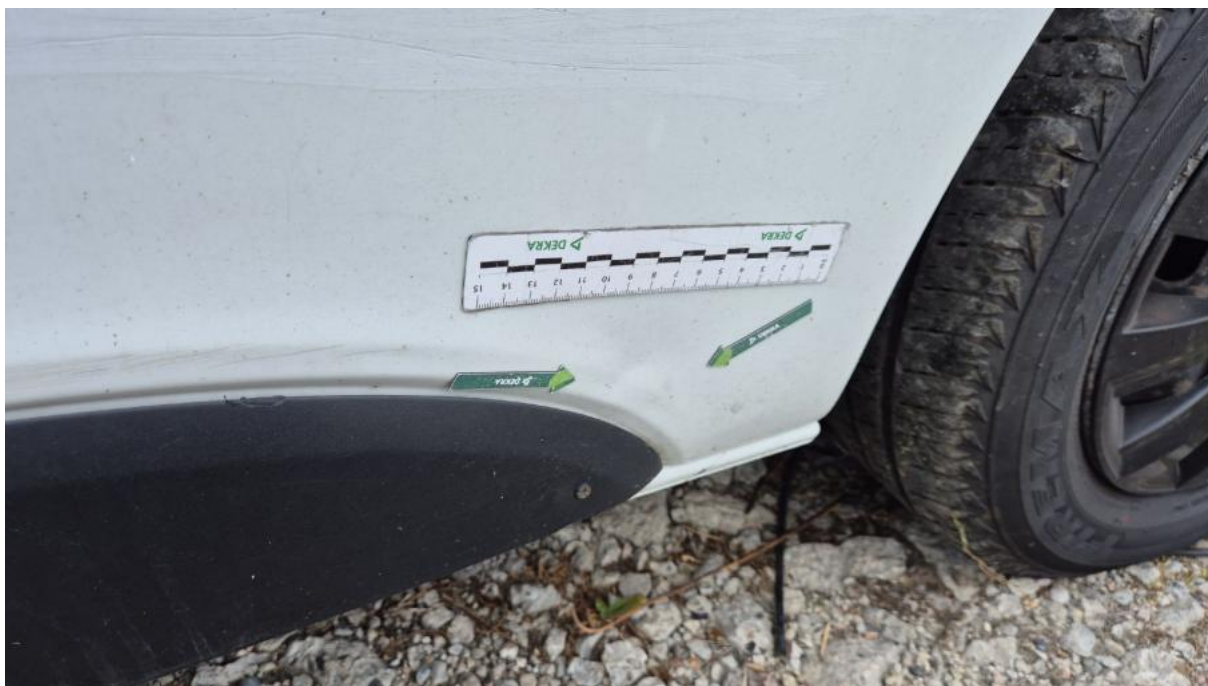
**Fot. 37**

Drzwi przednie P - Wgniecenie/odkształcenie 1

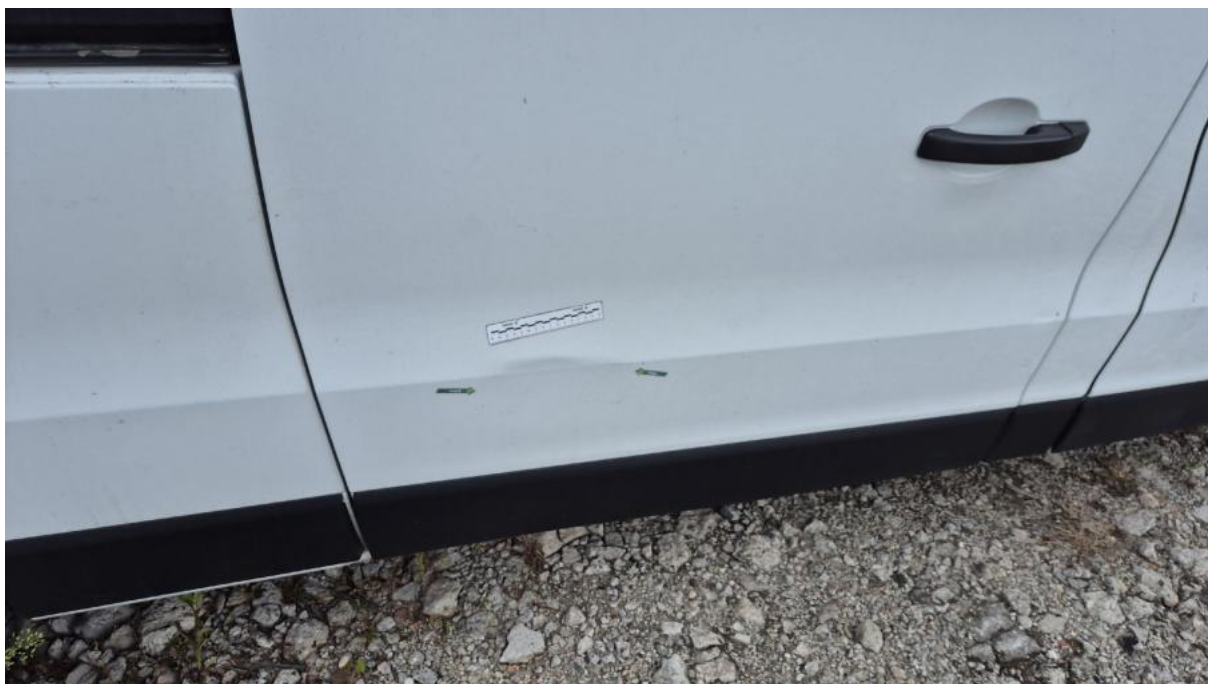
**Fot. 38**

| 20 | Drzwi części ład.przesuwne R | rysa/odprysk, wgniecenie/odkształcenie | NA | 1.2 |

Drzwi tylne P - Wgniecenie/odkształcenie 1

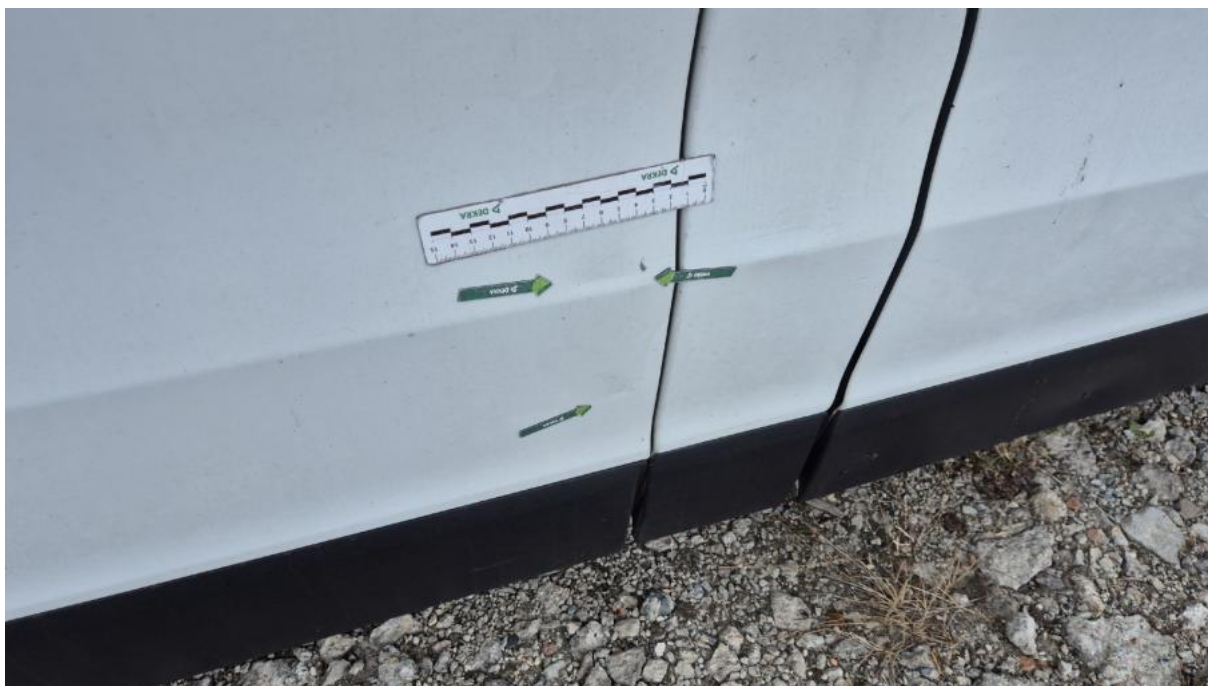
**Fot. 39**

Drzwi tylne P - Wgniecenie/odkształcenie 2

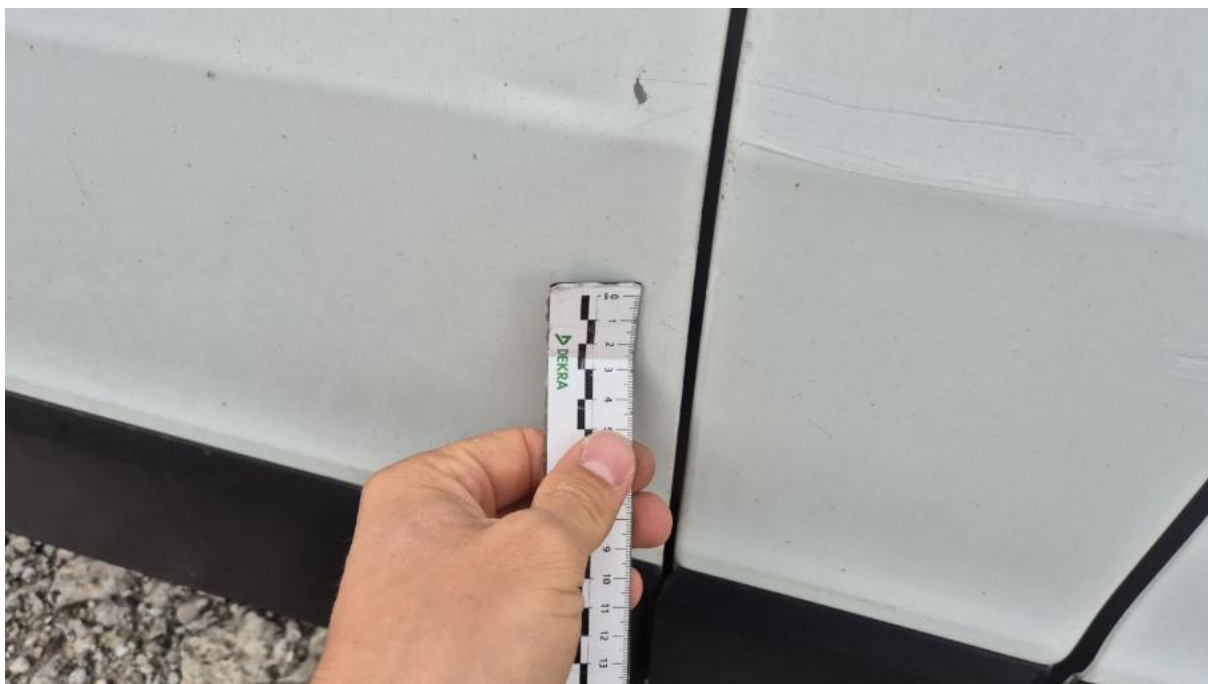
**Fot. 40**

Drzwi tylne P - Inne 1

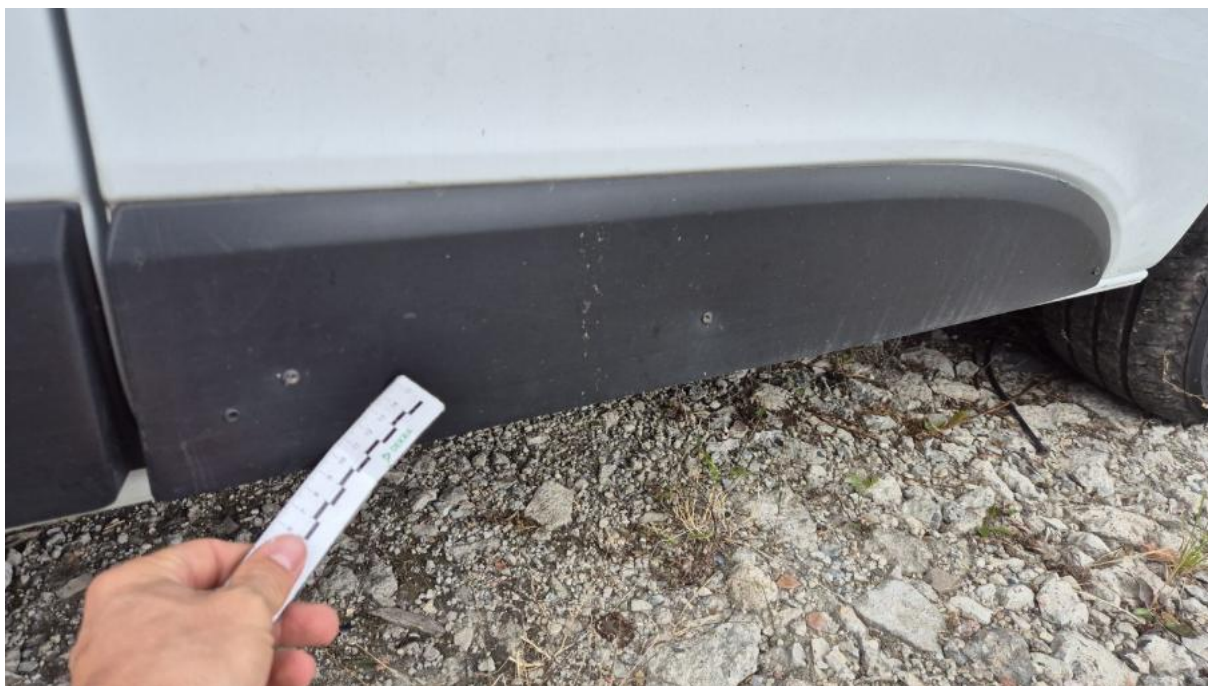
**Fot. 41**

| Poz. | Nazwa pozycji | Opis uszkodzeń | Kwalifik. | Naprawa [rbg] |
|---|---|---|---|---|
| 5 | Nakładka dolna drzwi przednich R | nawiercony(e) otwór/otwory | WY | 0.2 |

Listwa drzwi przednich P - Inne 1

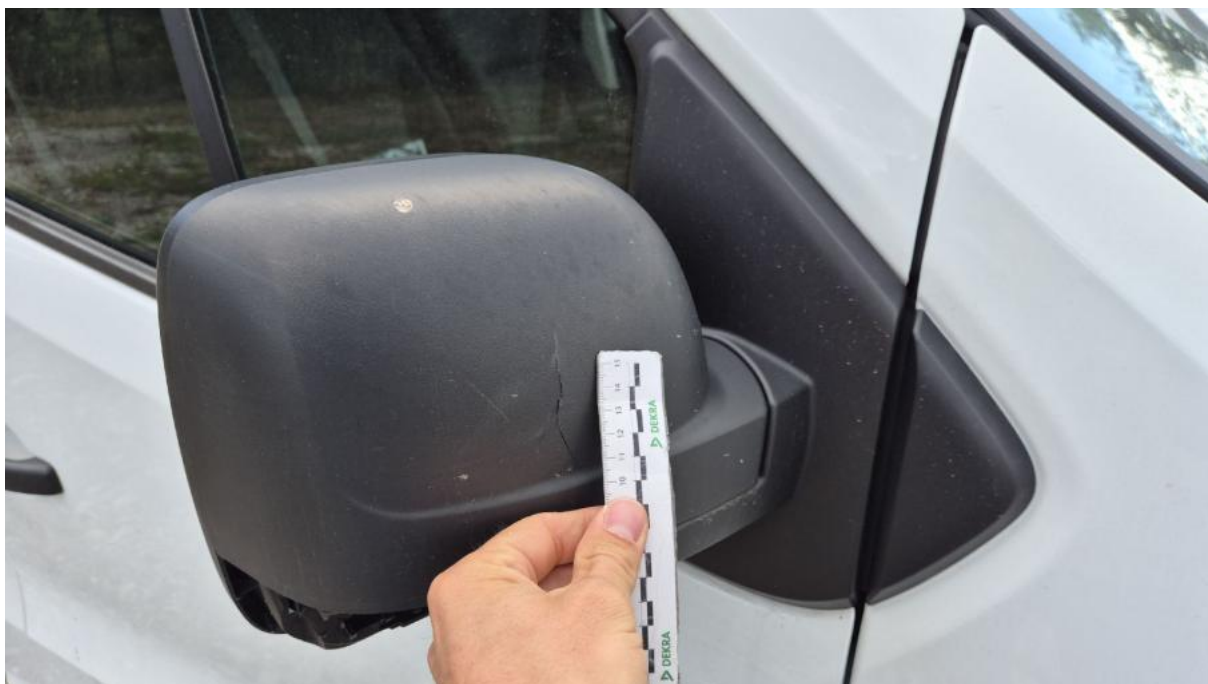
**Fot. 42**

| Poz. | Nazwa pozycji | Opis uszkodzeń | Kwalifik. | Naprawa [rbg] |
|---|---|---|---|---|
| 7 | Lusterko zewn.ustaw.elektr./ogrzew. R | niekompletne, pęknięcie | WY | |

Lusterko zew P - Pęknięcie/rozerwanie 1

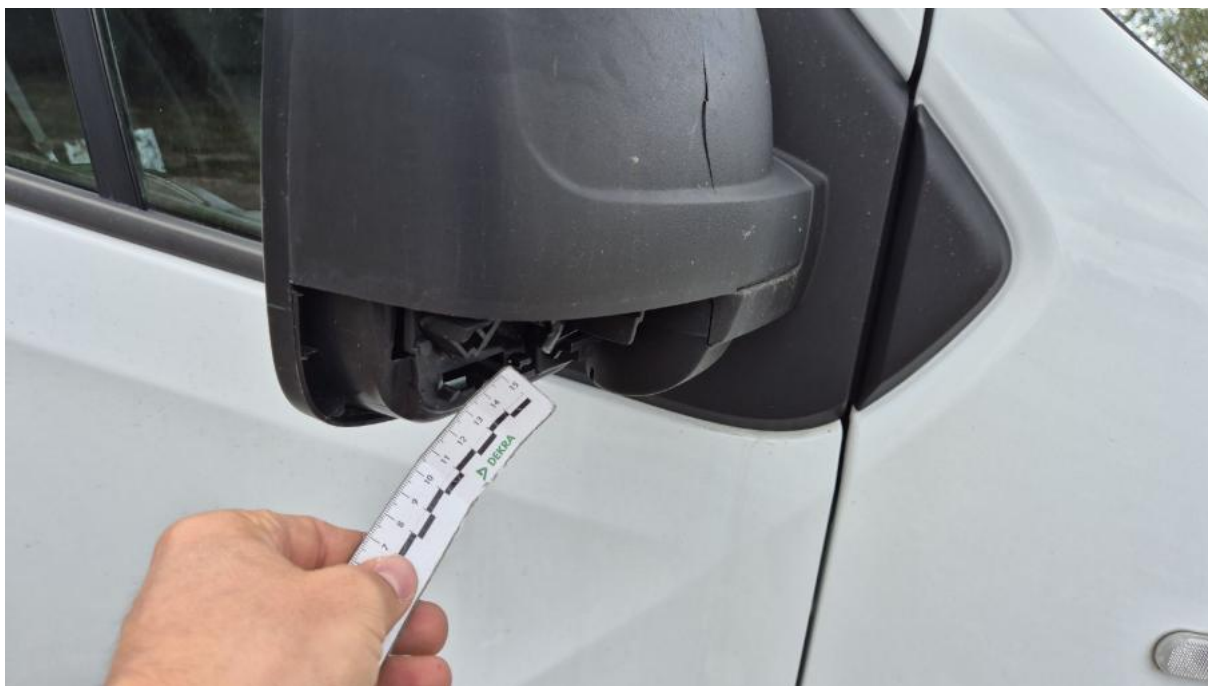
**Fot. 43**

Lusterko zew P - Inne 1

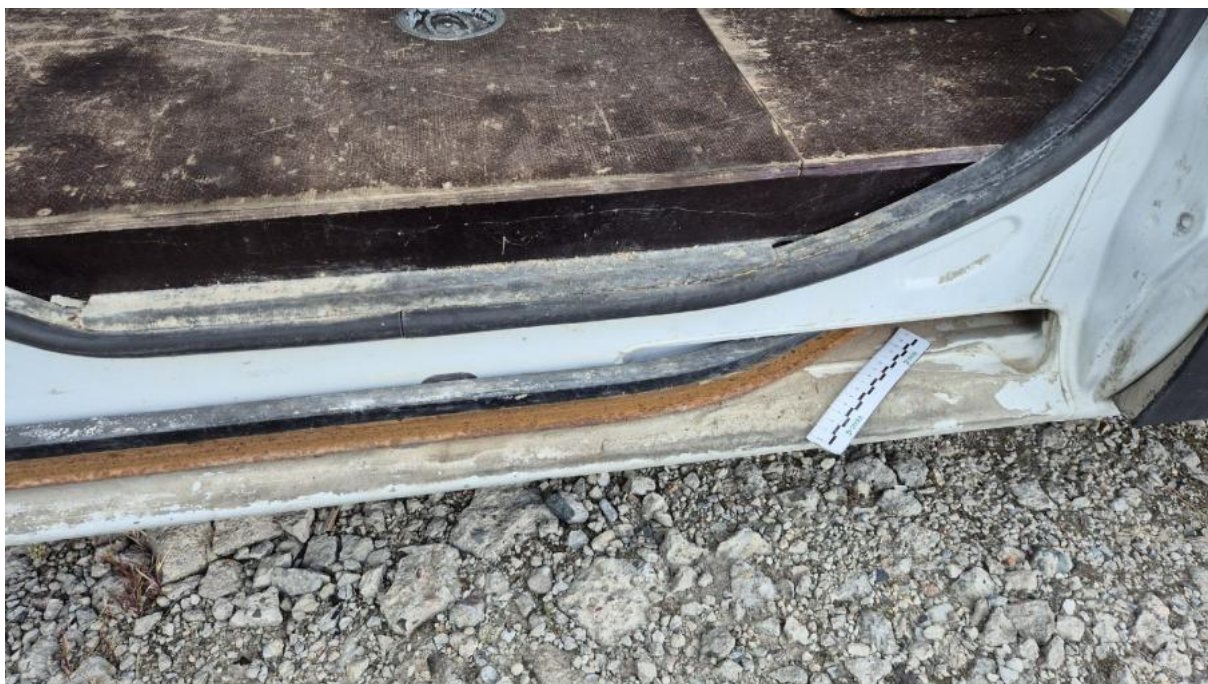
**Fot. 44**

| 27 | Próg R | ślady korozji | NA | 0.5 |

Próg P - Inne 1

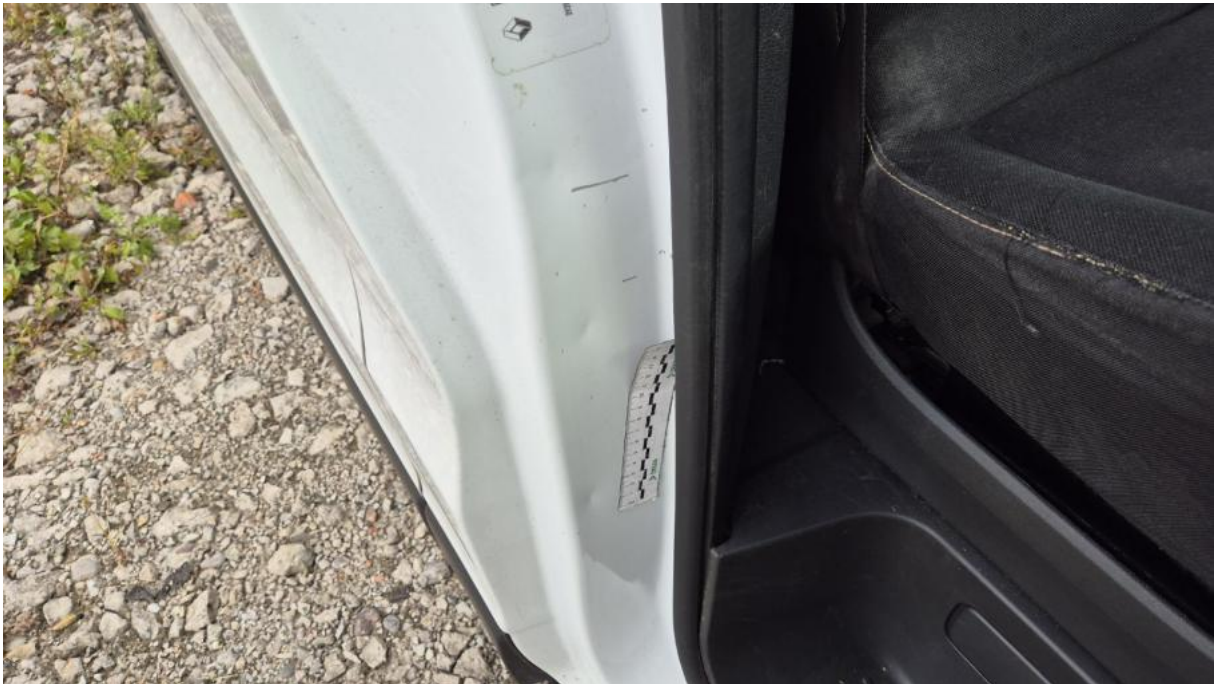
**Fot. 45**

| 21 | Rama drzwi,przód R | rysa/odprysk, wgniecenie/odkształcenie | NA | 0.7 |

Słupek środkowy P - Wgniecenie/odkształcenie 1

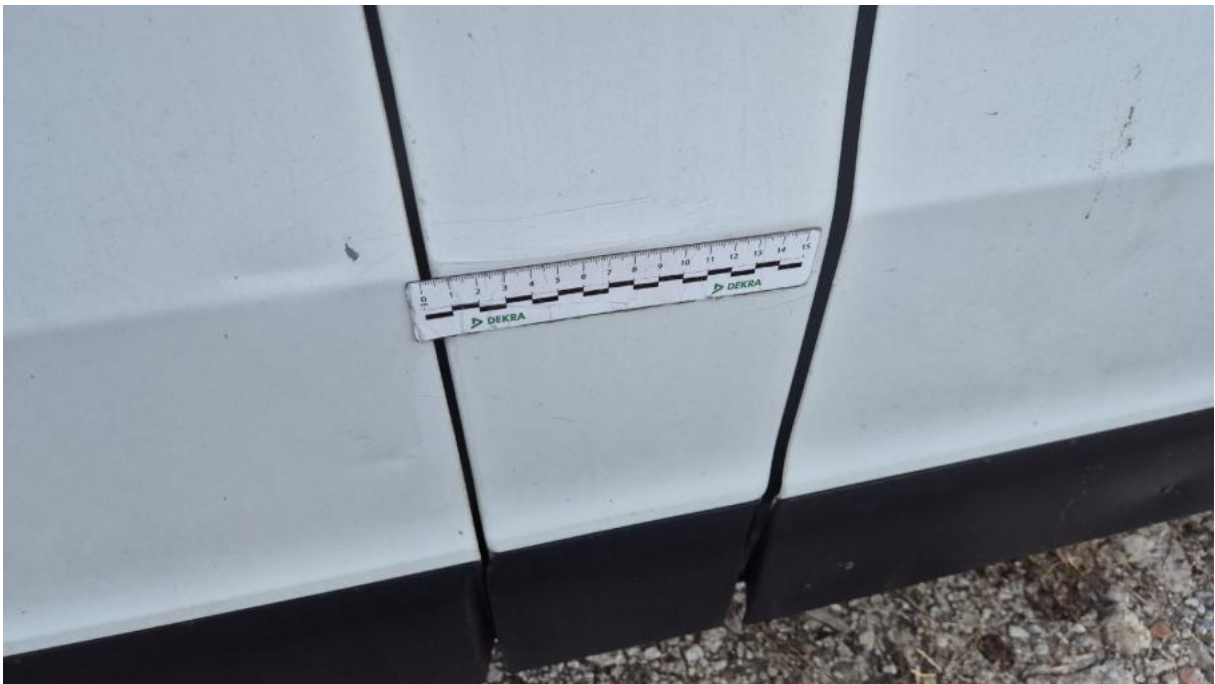
**Fot. 46**

Słupek środkowy P - Inne 1

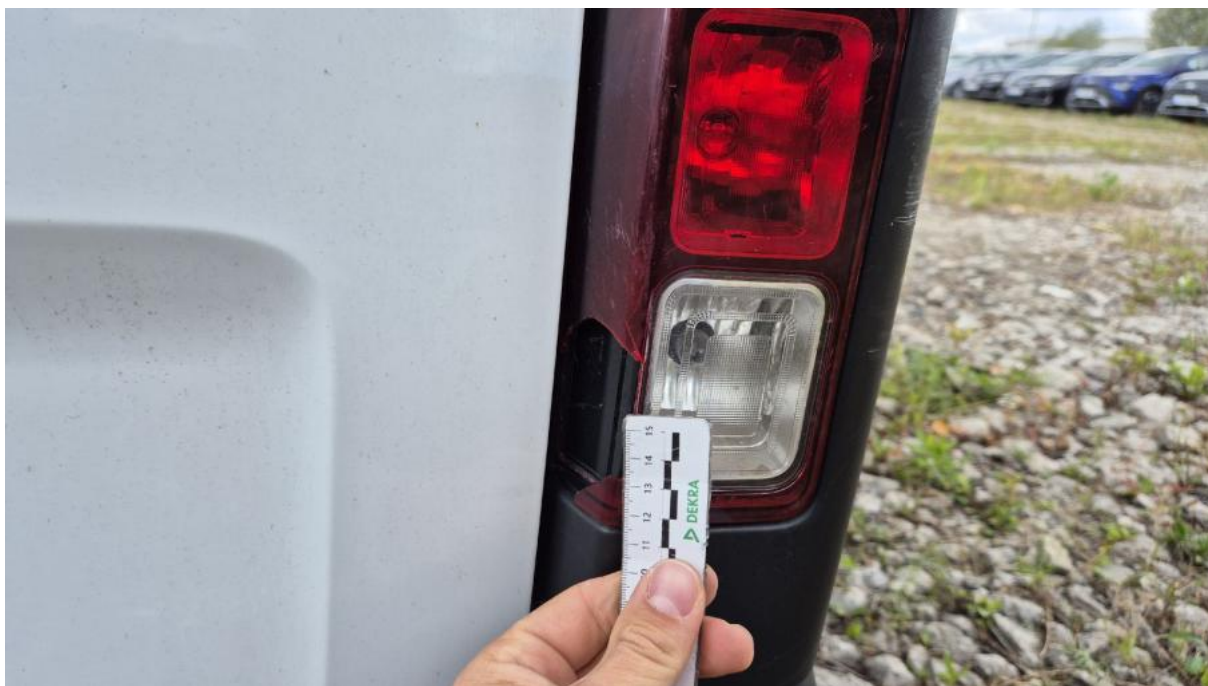
**Fot. 47**

| 11 | Lampa tylna, dół R | połamana(y) | WY | |

Lampa zespolona tylna P - Pęknięcie/rozerwanie 1

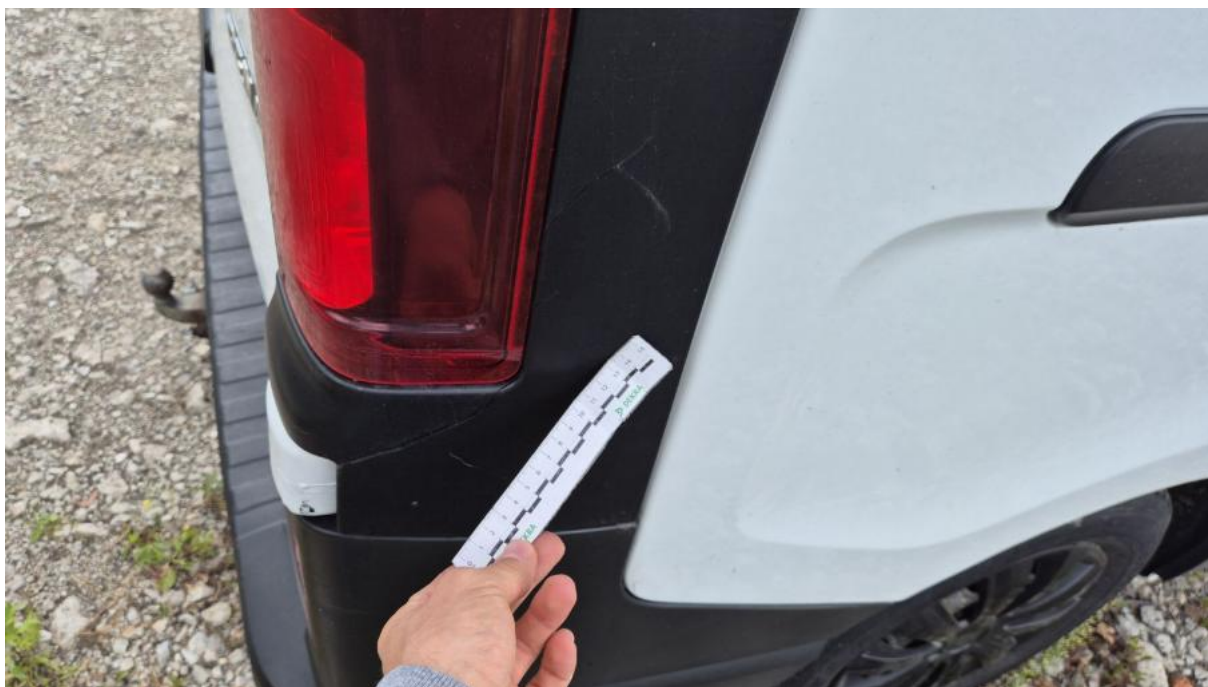
**Fot. 48**

| 12 | Tylny pas odblaskowy boczny R | pęknięcie | WY | 0.2 |

Listwa krawędzi błotnika tyl P - Pęknięcie/rozerwanie 1

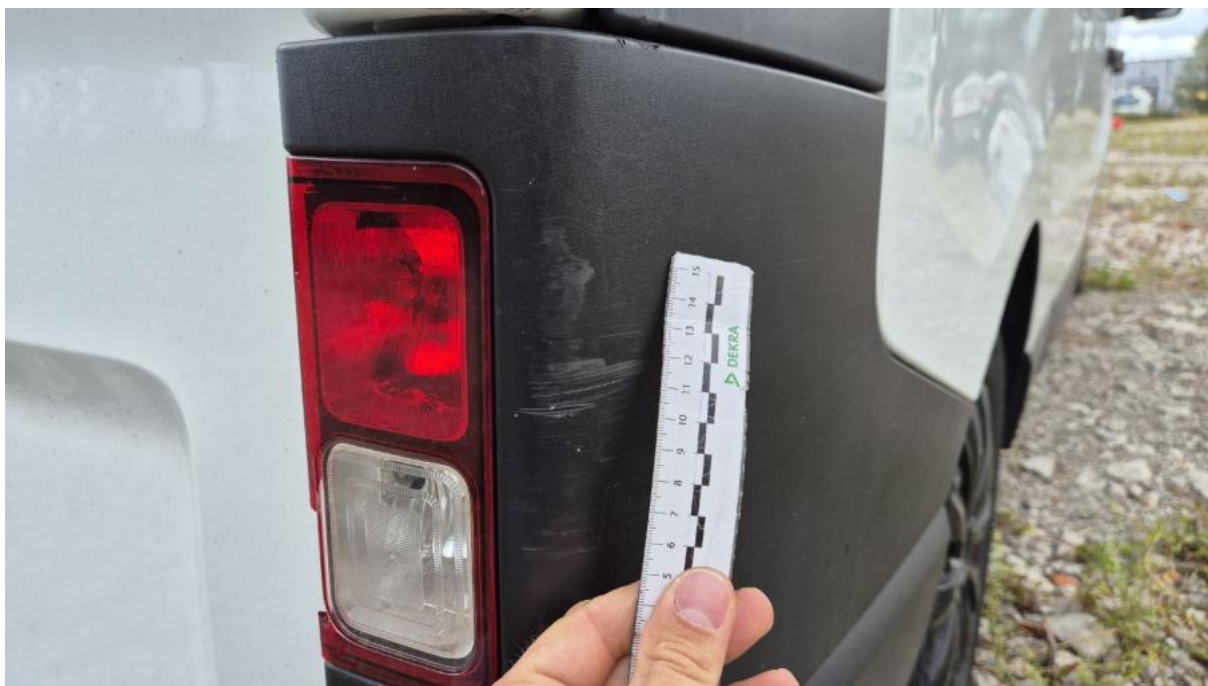
**Fot. 49**

| 10 | Zderzak, róg R | zarysowanie | WY | 0.3 |

Zderzak tylny - Rysa/odprysk 1

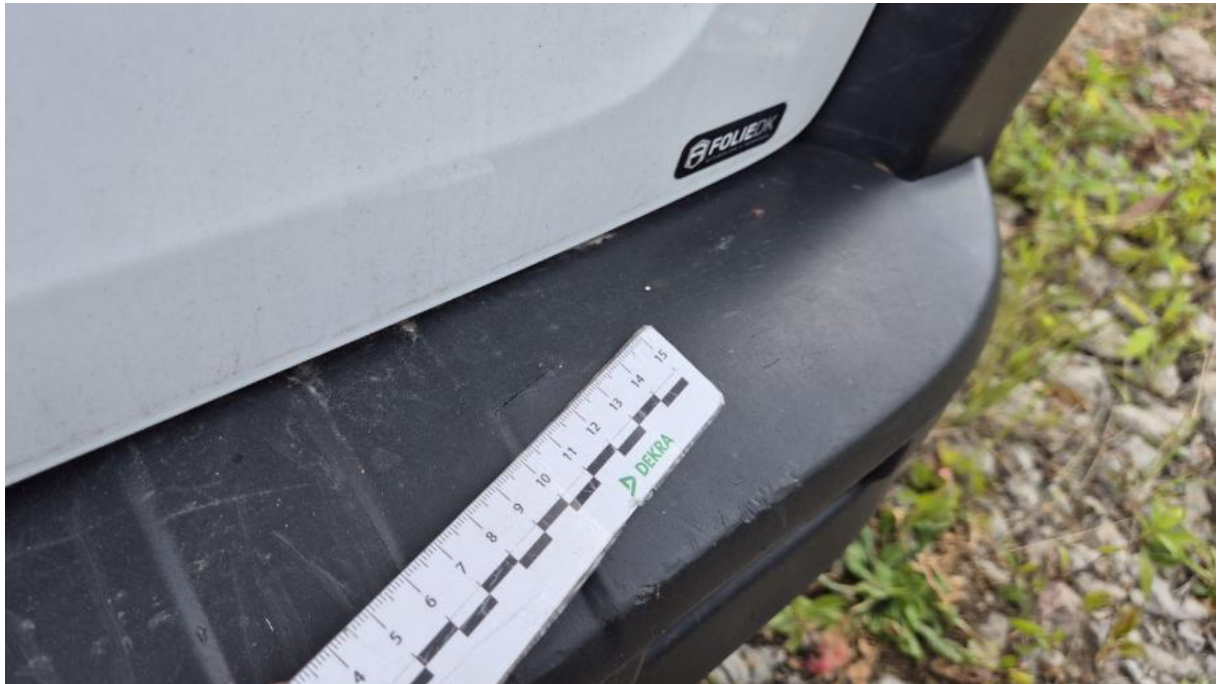
**Fot. 51**

Zderzak tylny - Pęknięcie/rozerwanie 1

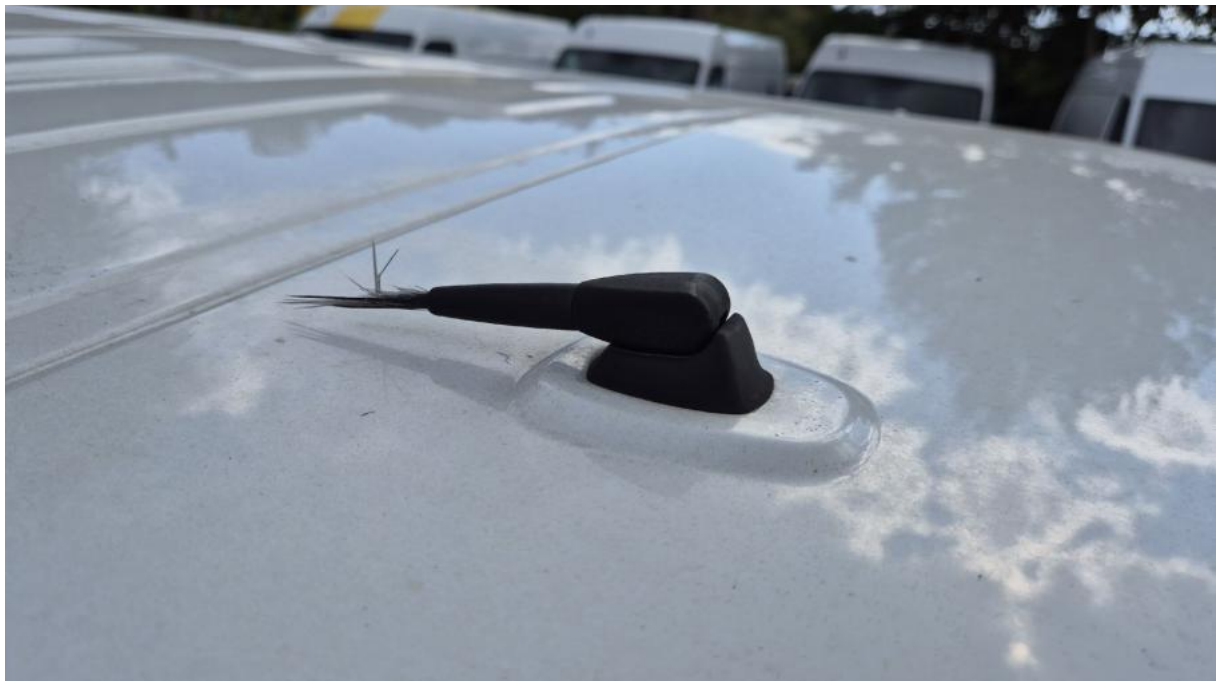
**Fot. 52**

| Poz. | Nazwa pozycji | Opis uszkodzeń | Kwalifik. | Naprawa [rbg] |
|---|---|---|---|---|
| 4 | Antena dachowa | ubytki materiału | WY | 0.1 |

Antena - Inne 1

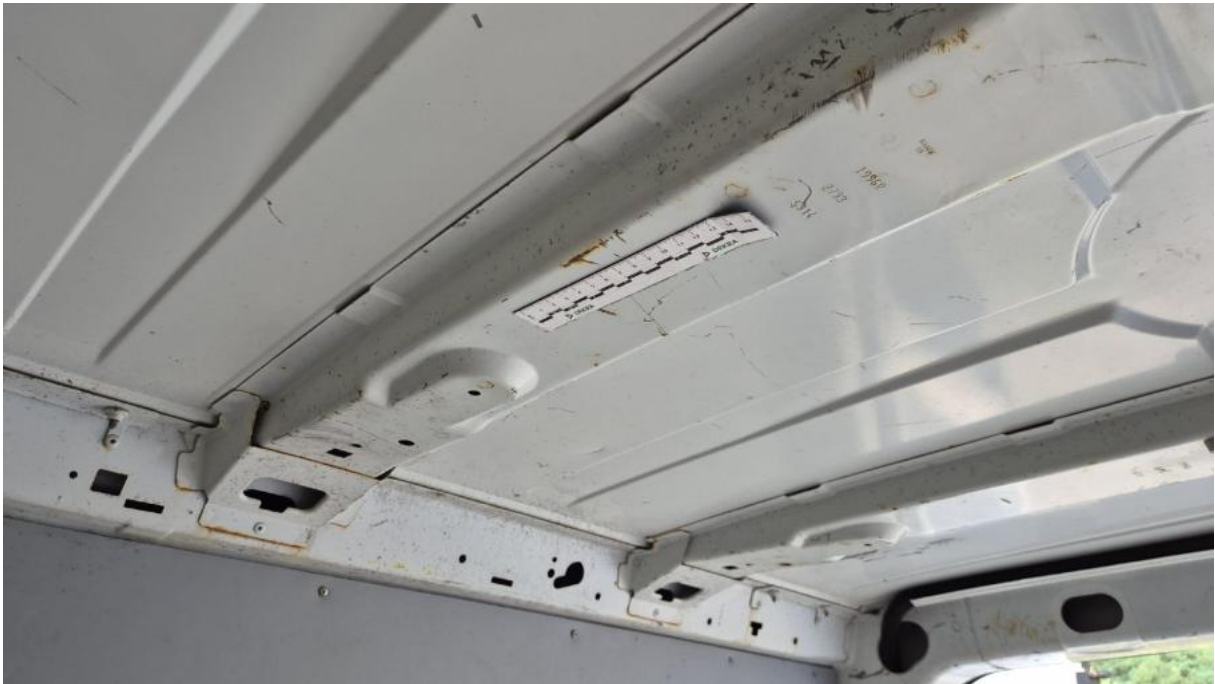
**Fot. 53**

| 18 | Dach kabiny | rysa/odprysk, łuszczenie powłoki lakierowej | NA | 0.3 |

Dach - Inne 1

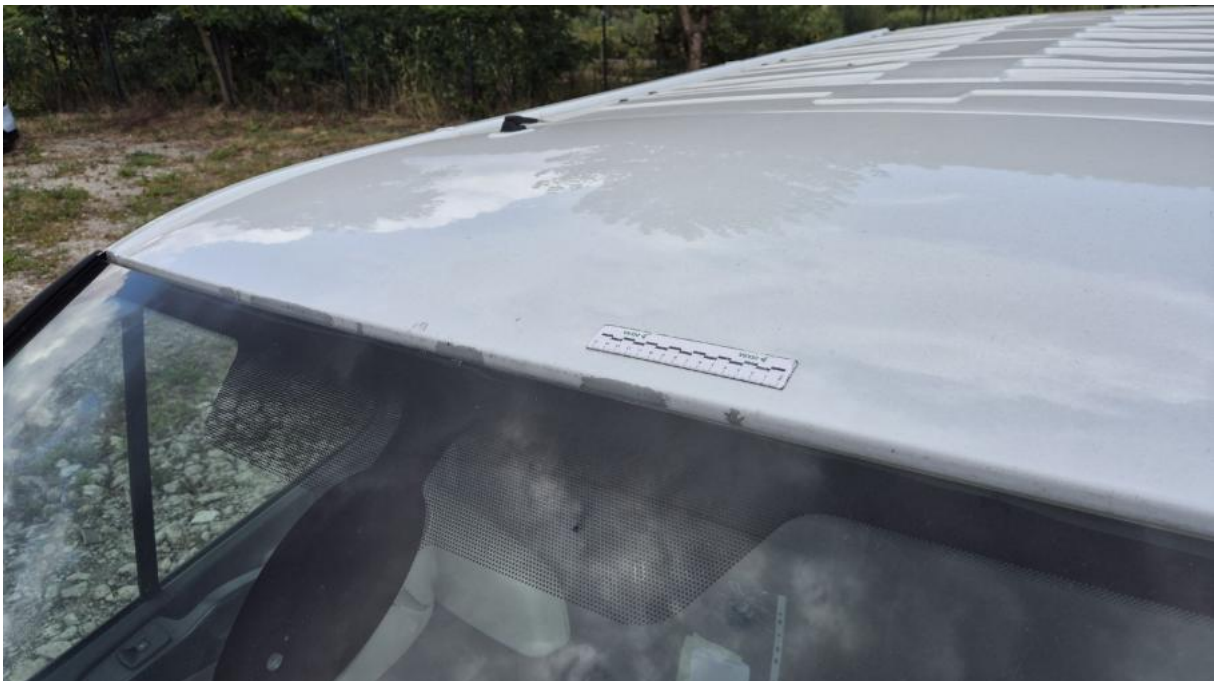
**Fot. 54**

Dach - Inne 2

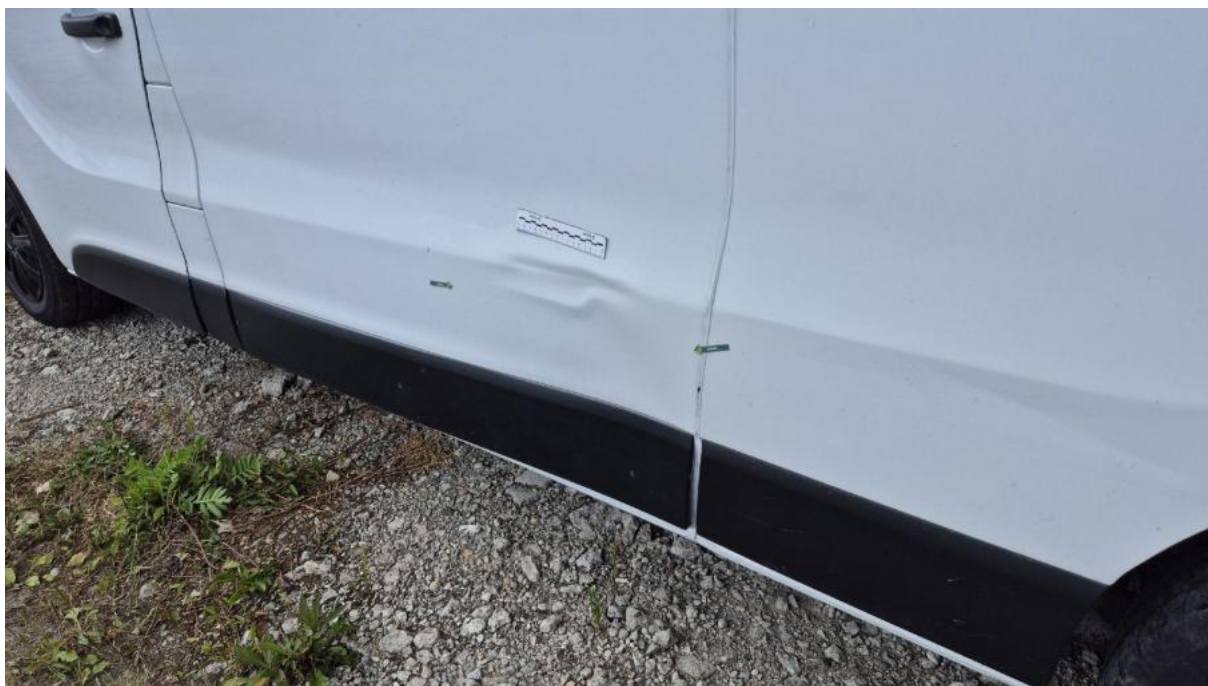
**Fot. 55**

| 23 | Błotnik tylny L | rysa/odprysk, wgniecenie/odkształcenie | NA | 1 |

Błotnik tylny L / Ściana boczna L - Wgniecenie/odkształcenie 1

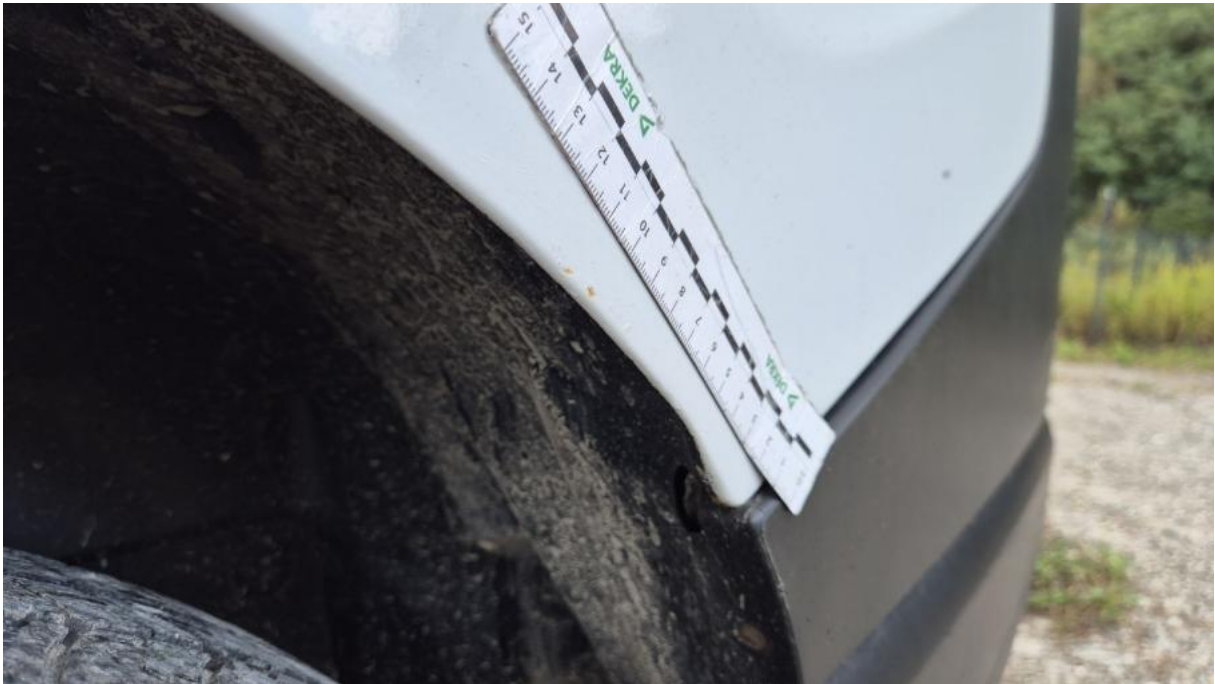
**Fot. 57**

Błotnik tylny L / Ściana boczna L - Inne 2

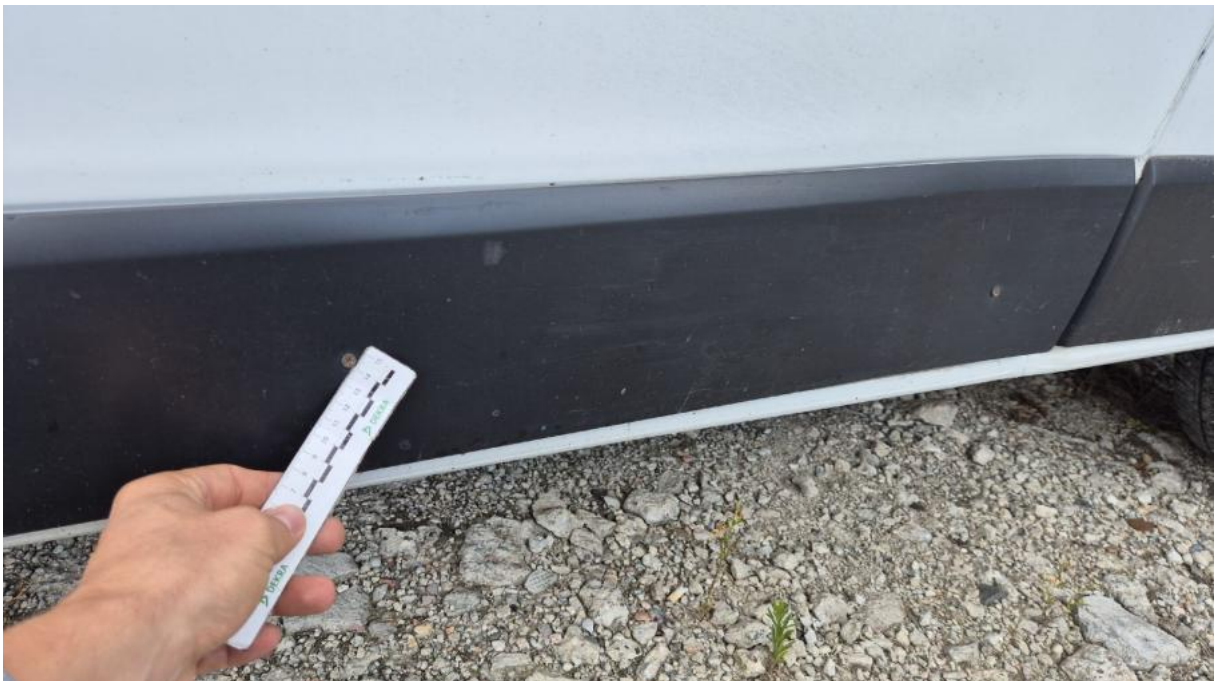
**Fot. 58**

Listwa krawędzi błotnika tyl L - Inne 1
