## Raport z oględzin pojazdu

| Numer raportu | 216163/9/25-11401 | Data raportu | 03-09-2025 |

| Numer identyfikacyjny (VIN) | <b>VF13FL01854649784</b> |
| Marka, model | RENAULT Trafic dCi 115 Euro ... |

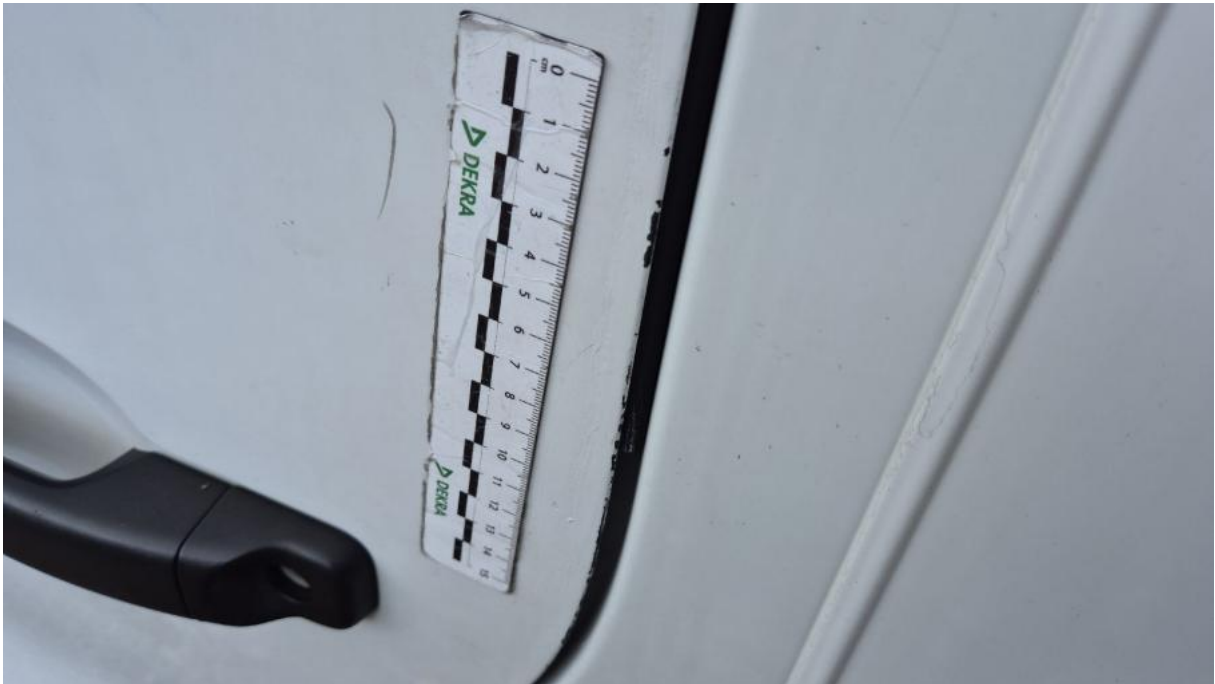
**Fot. 59**

| 29 | Drzwi przednie (nieuzbrojone) L | rysa/odprysk | | |

Drzwi przed L - Inne 1

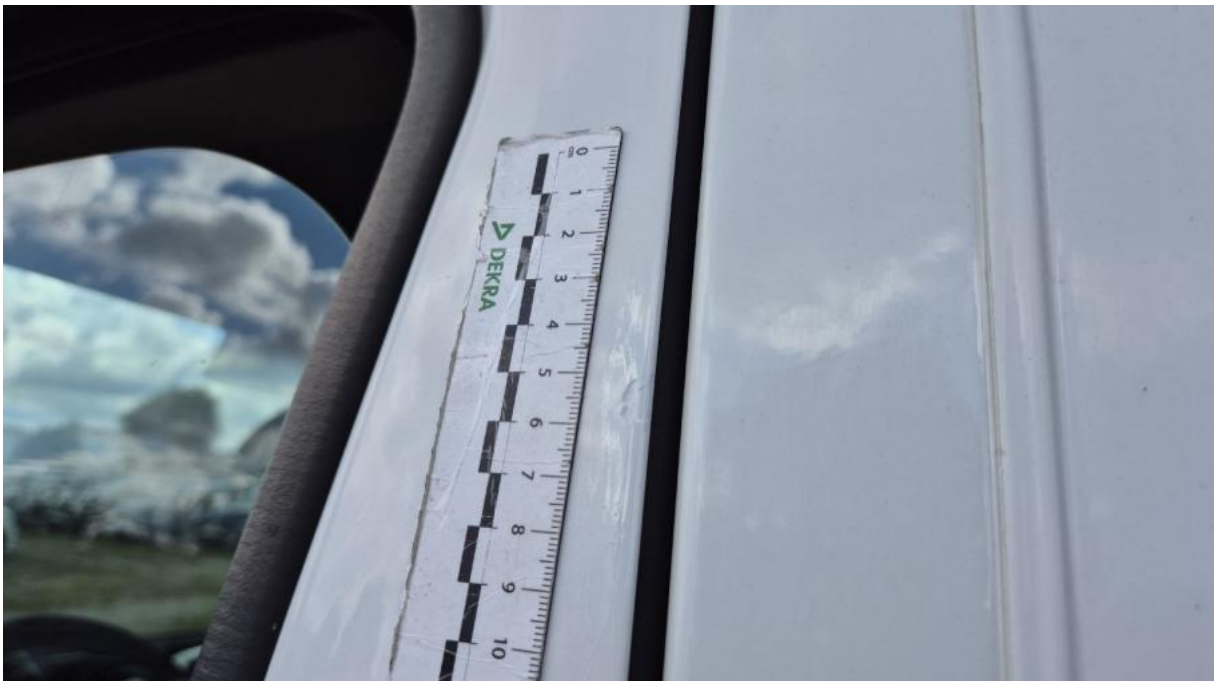
**Fot. 60**

Drzwi przed L - Inne 2

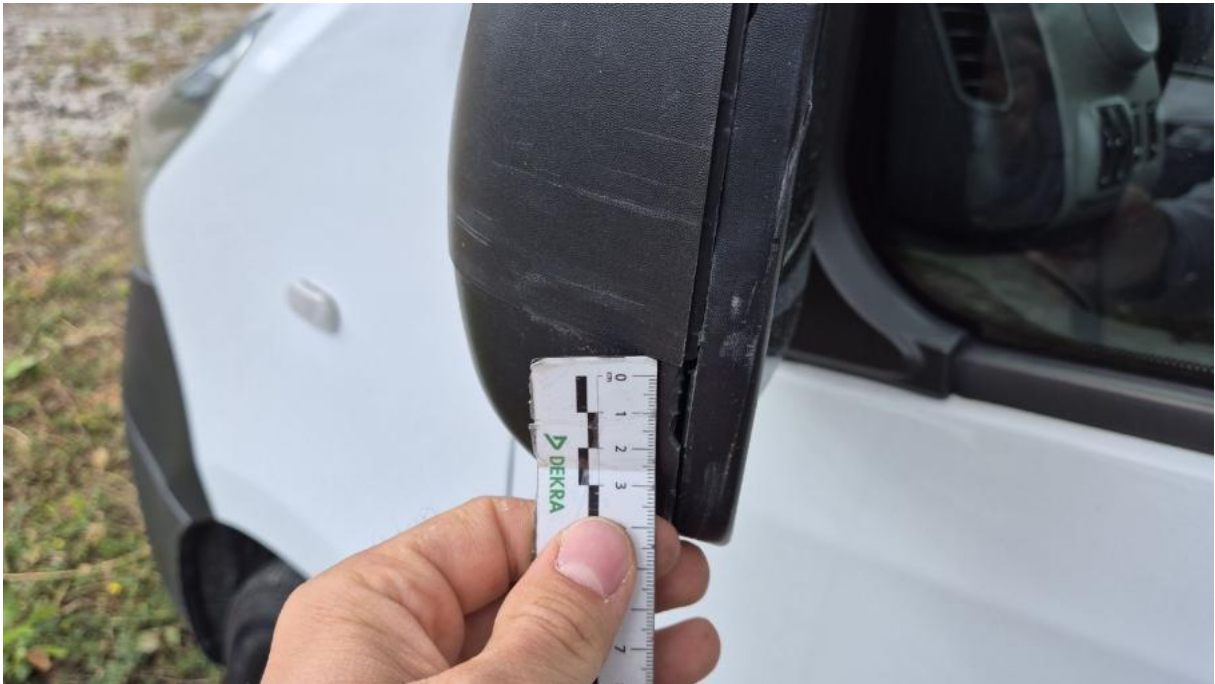
**Fot. 61**

| Poz. | Nazwa pozycji | Opis uszkodzeń | Kwalifik. | Naprawa [rbg] |
|---|---|---|---|---|
| 6 | Lusterko zewn.ustaw.elektr./ogrzew. L | zarysowanie, pęknięcie, ubytki materiału | WY | 0.2 |

Lusterko zew L - Pęknięcie/rozerwanie 1

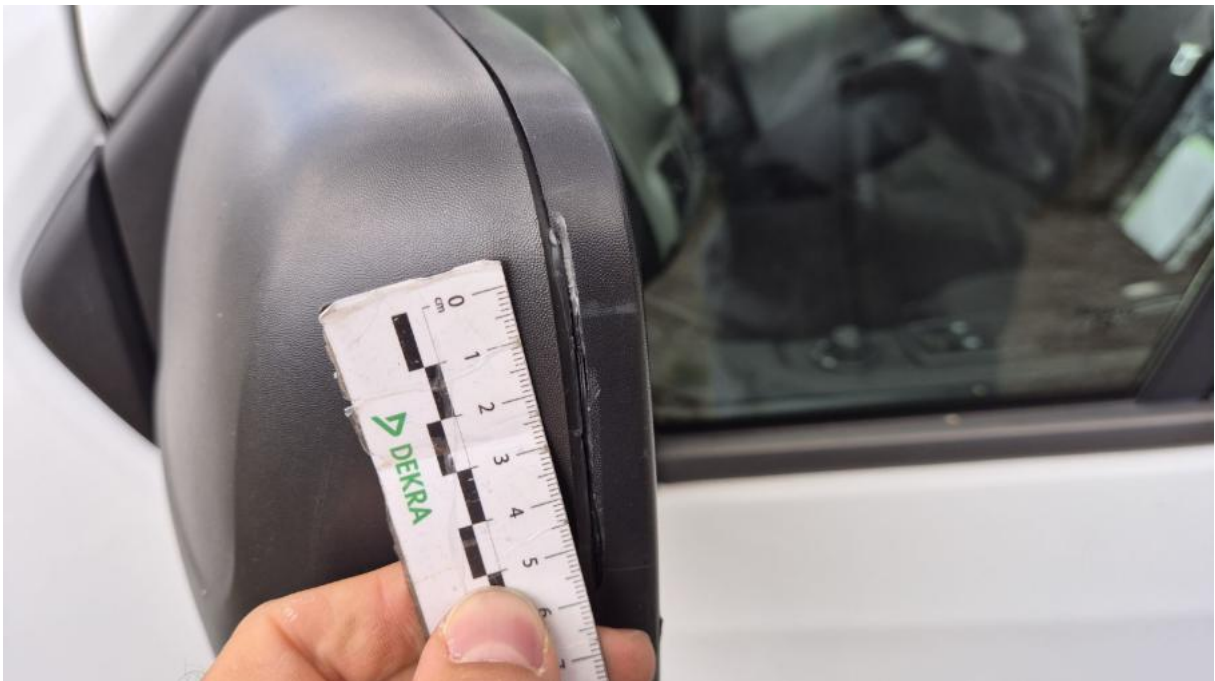
**Fot. 62**

Lusterko zew L - Pęknięcie/rozerwanie 2

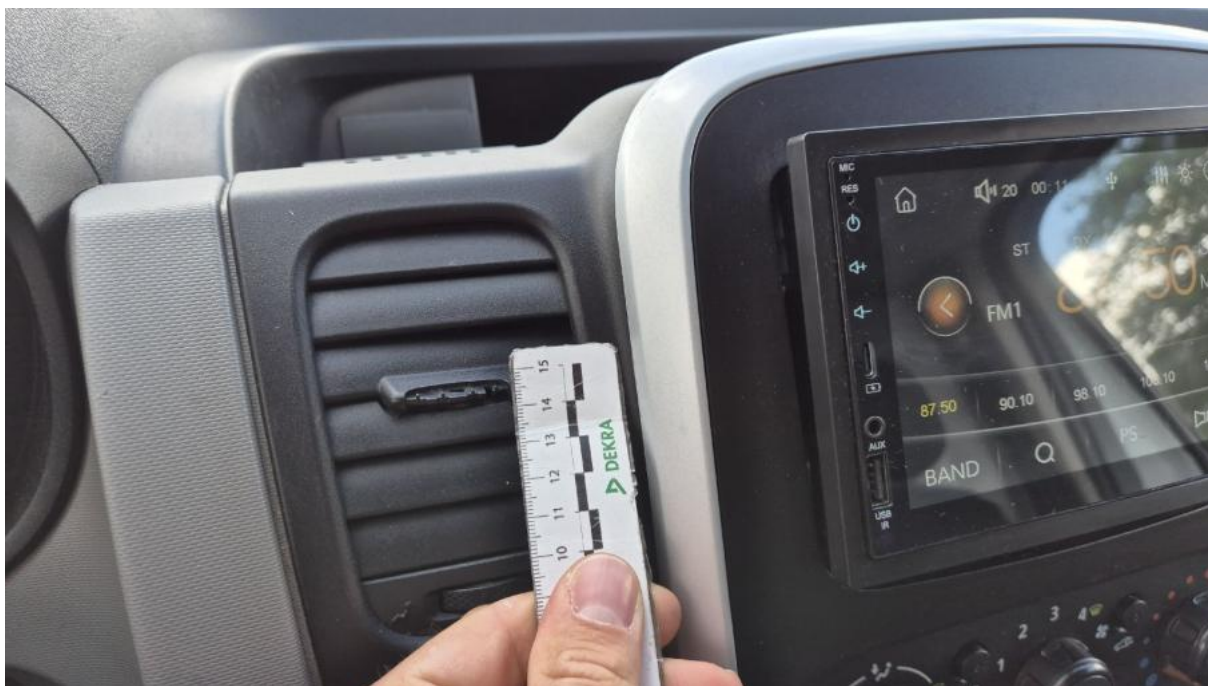
**Fot. 63**

| 13 | Kratka nawiewu wewnętrzna L | uszkodzone sterowanie powietrza, niekompletna | WY | 0.5 |

Deska rozdzielcza - Inne 1

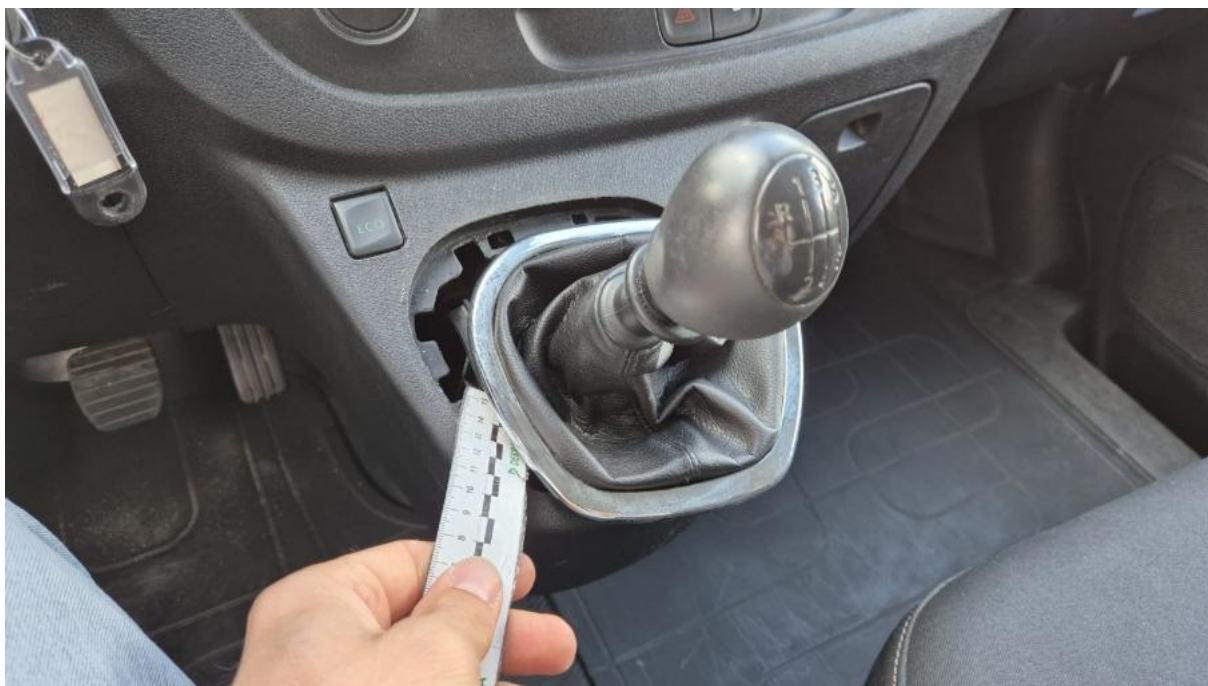
**Fot. 65**

| 26 | Ośłona dźwigni zmiany biegów | nietrzymały montaż | NA | 0.2 |

Mieszek dźwigni zmiany biegów - Inne 1

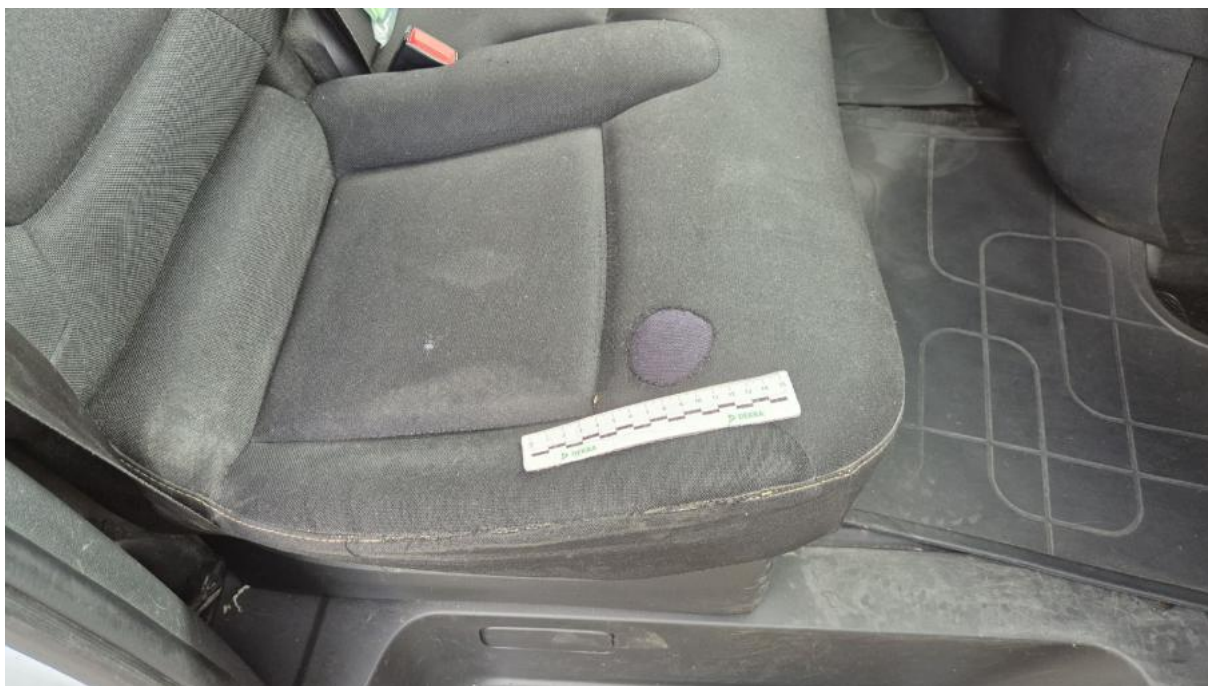
**Fot. 67**

| 15 | Tapicerka siedziska 1.rząd R | ubytki materiału | WY | 0.5 |

Fotel prz. praw. - Inne 1

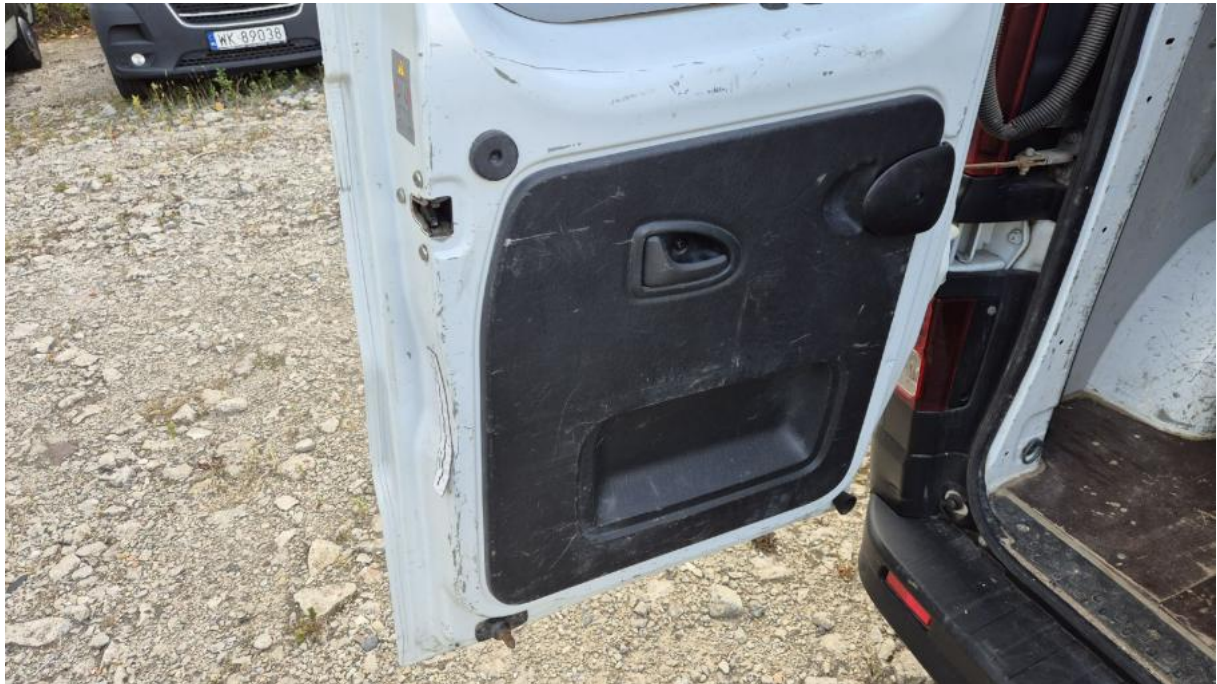
**Fot. 69**

| 24 | Drzwi tylne, skrzydło lewe L | rysa/odprysk, wgniecenie/odkształcenie | NA | 2.5 |

Drzwi tyłu lewe - Rysa/odprysk 1

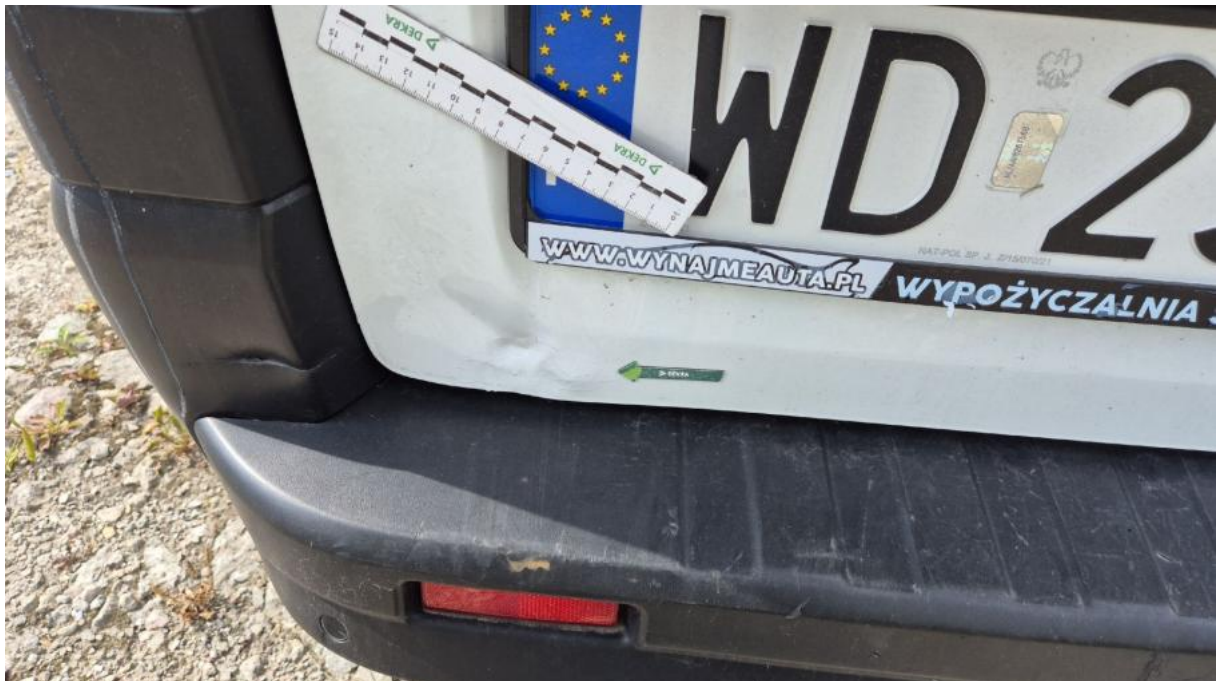
**Fot. 70**

Drzwi tyłu lewe - Wgniecenie/odkształcenie 1

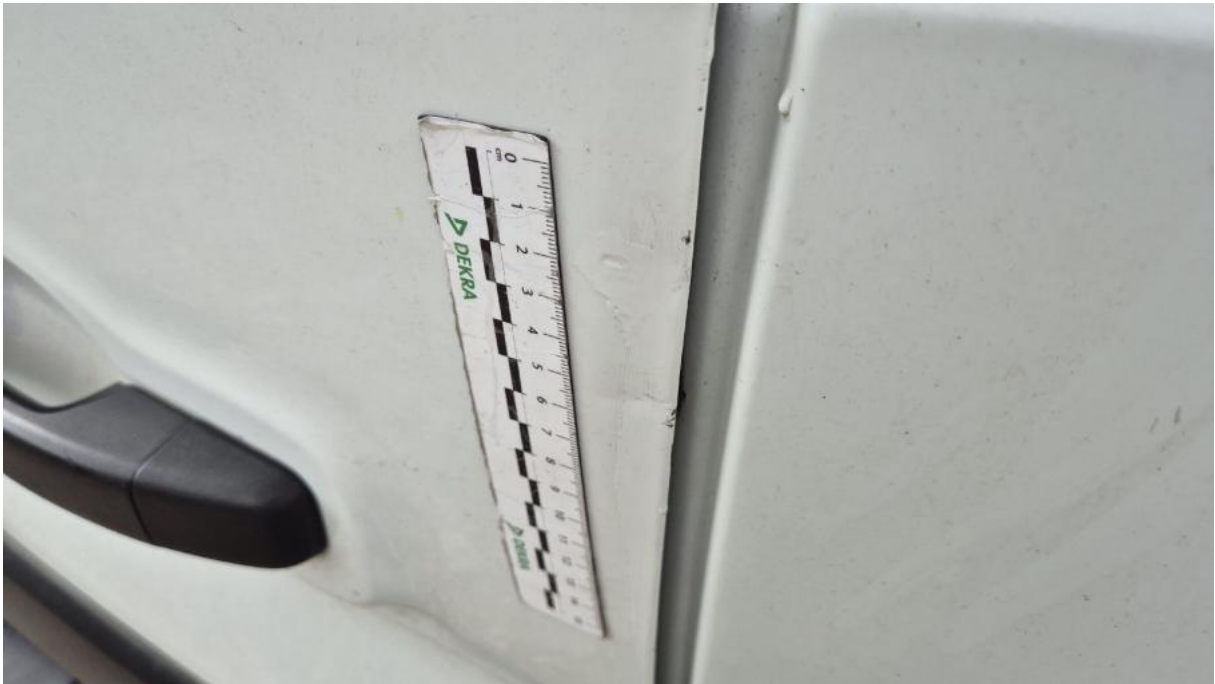
**Fot. 71**

Drzwi tyłu lewe - Inne 1

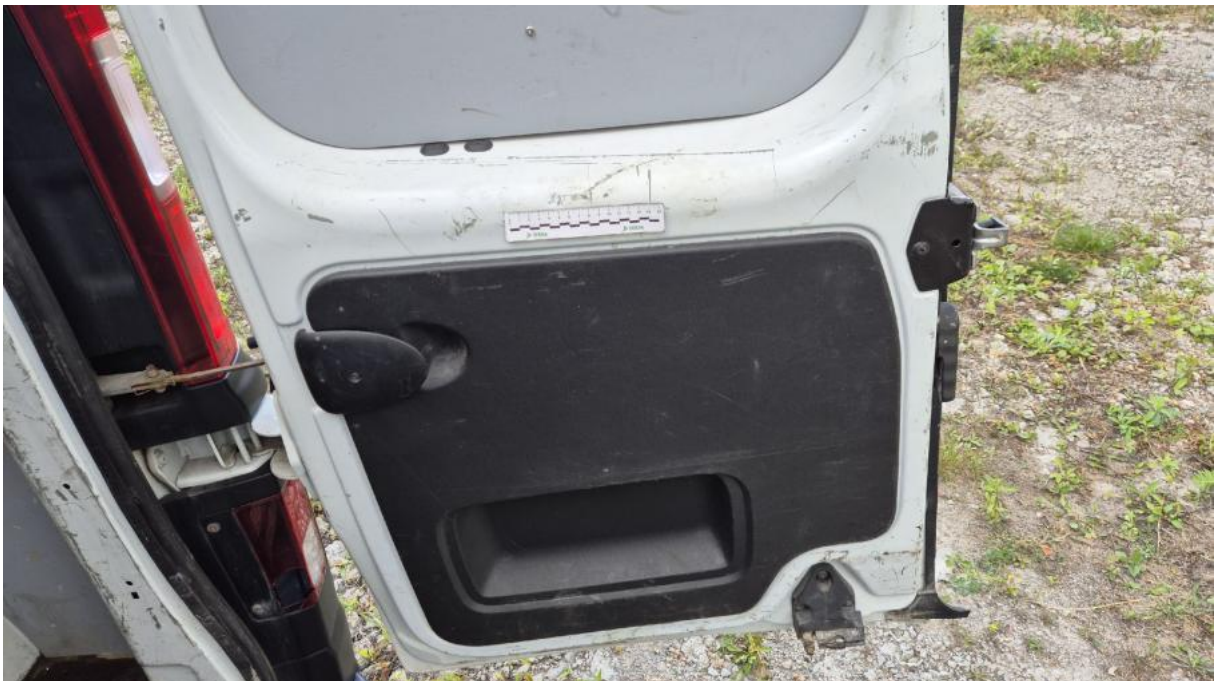
**Fot. 72**

| 25 | Drzwi tylne, skrzydło prawe R | rysa/odprysk, pęknięcie, ślady korozji | NA | 1 |

Drzwi tyłu prawe - Rysa/odprysk 1

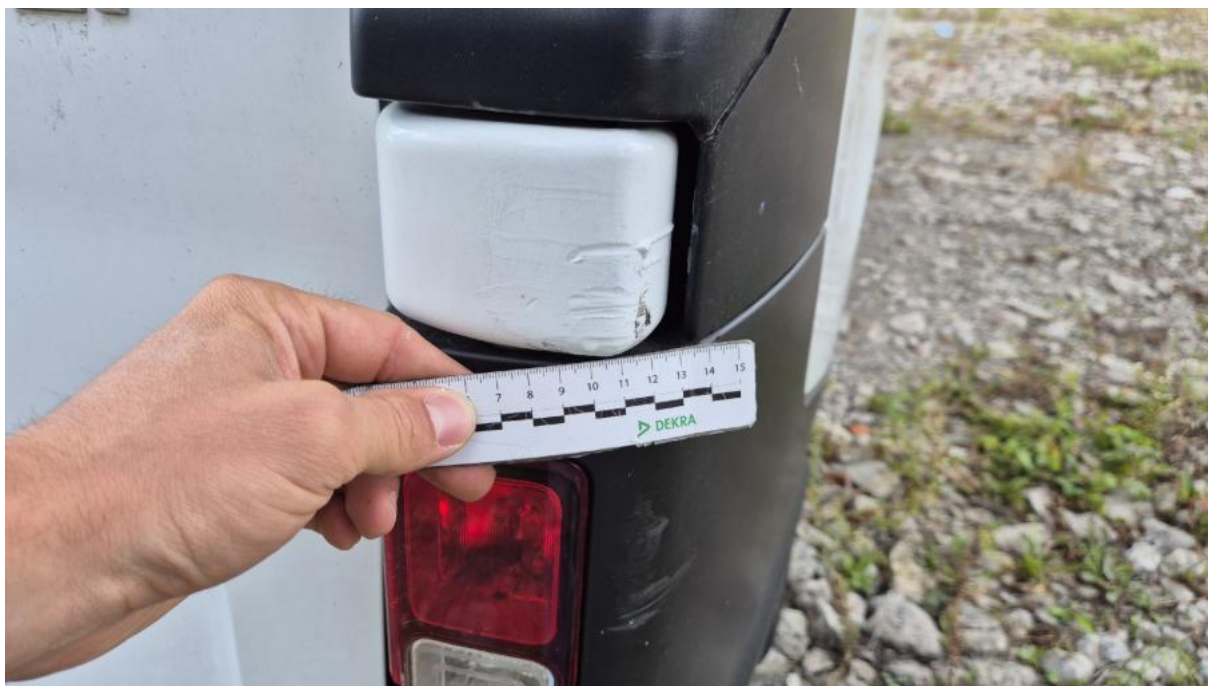
**Fot. 73**

Drzwi tyłu prawe - Rysa/odprysk 2

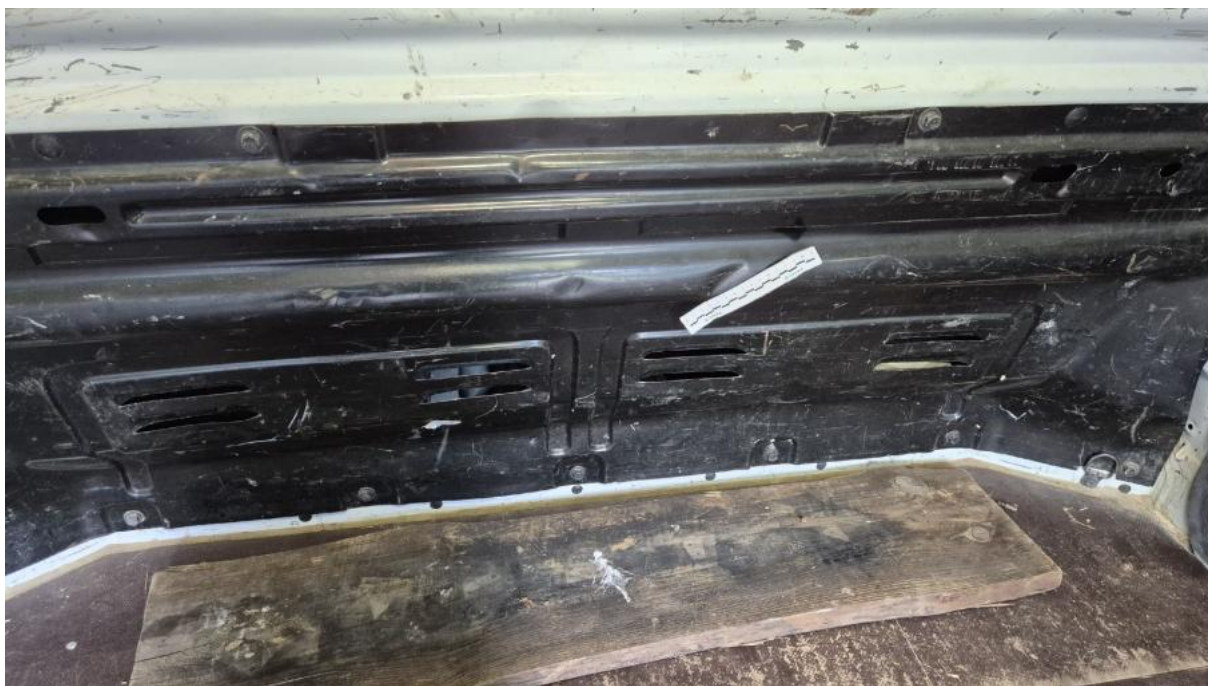
**Fot. 75**

| 30 | Przegroda, góra | rysa/odprysk, wgniecenie/odkształcenie | | |

Ściana działowa - Wgniecenie/odkształcenie 1

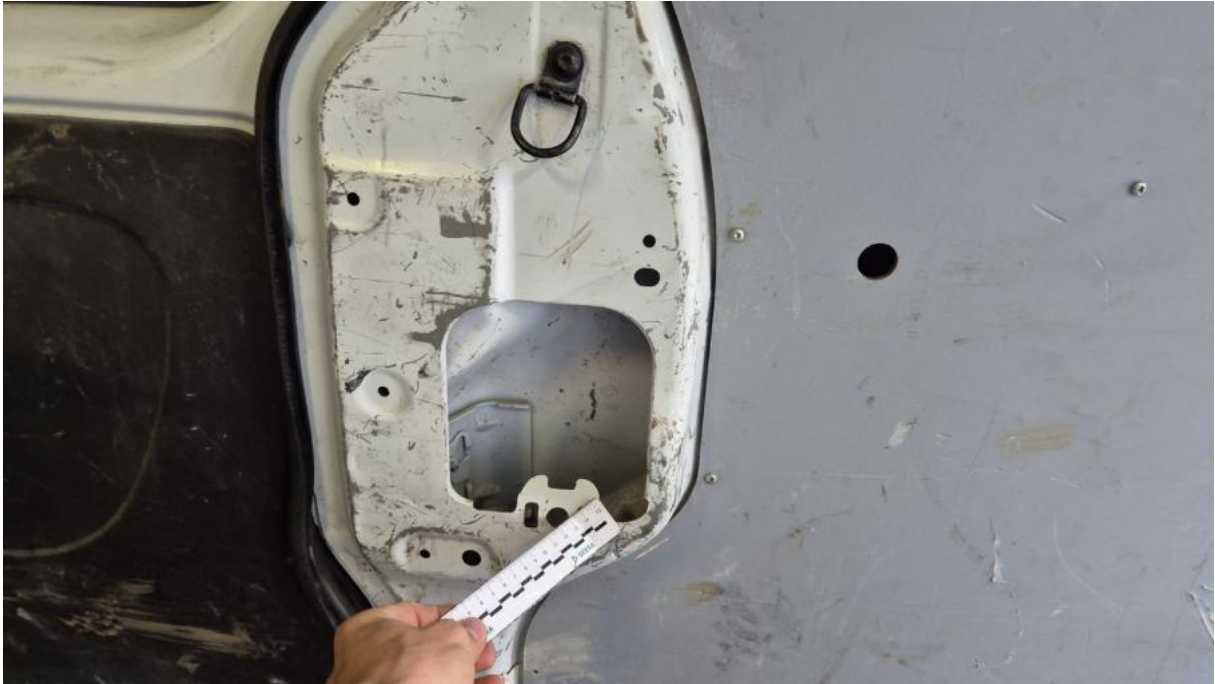
**Fot. 77**

Ściana prawa - Wgniecenie/odkształcenie 1
