## Raport z oględzin pojazdu

| Numer raportu | 216164/9/25-11401 | Data raportu | 03-09-2025 |

| Marka, model | OPEL Combo Van 1.4 Euro 6 ... |
| Numer rejestracyjny | WD5409N |

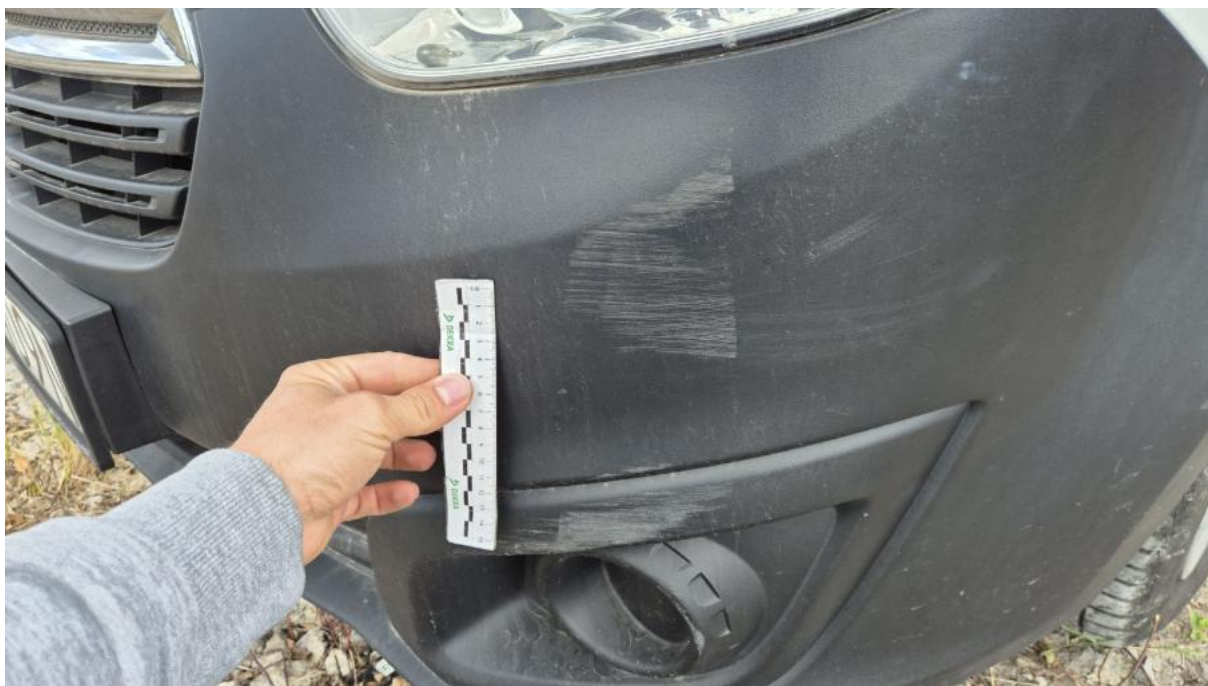
**Fot. 33**

| 1 | Okładzina zderzaka przedniego | zarysowanie | WY | 2.5 |

Zderzak - Rysa/odprysk 1

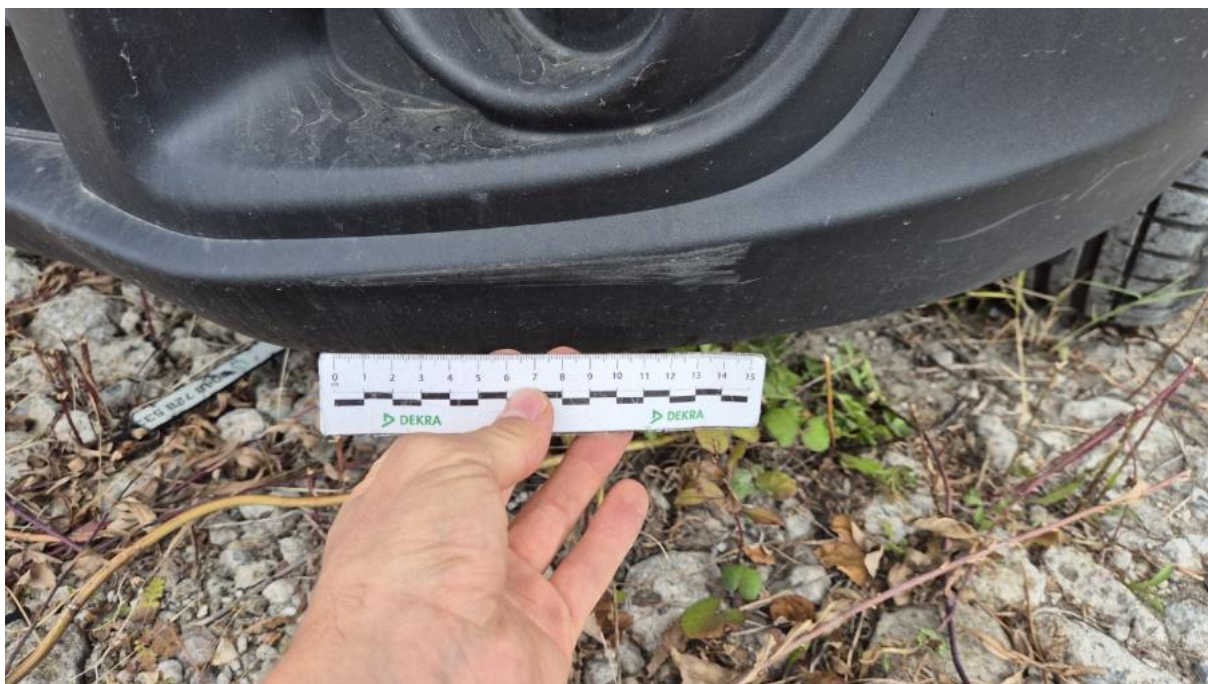
**Fot. 34**

Zderzak - Rysa/odprysk 2

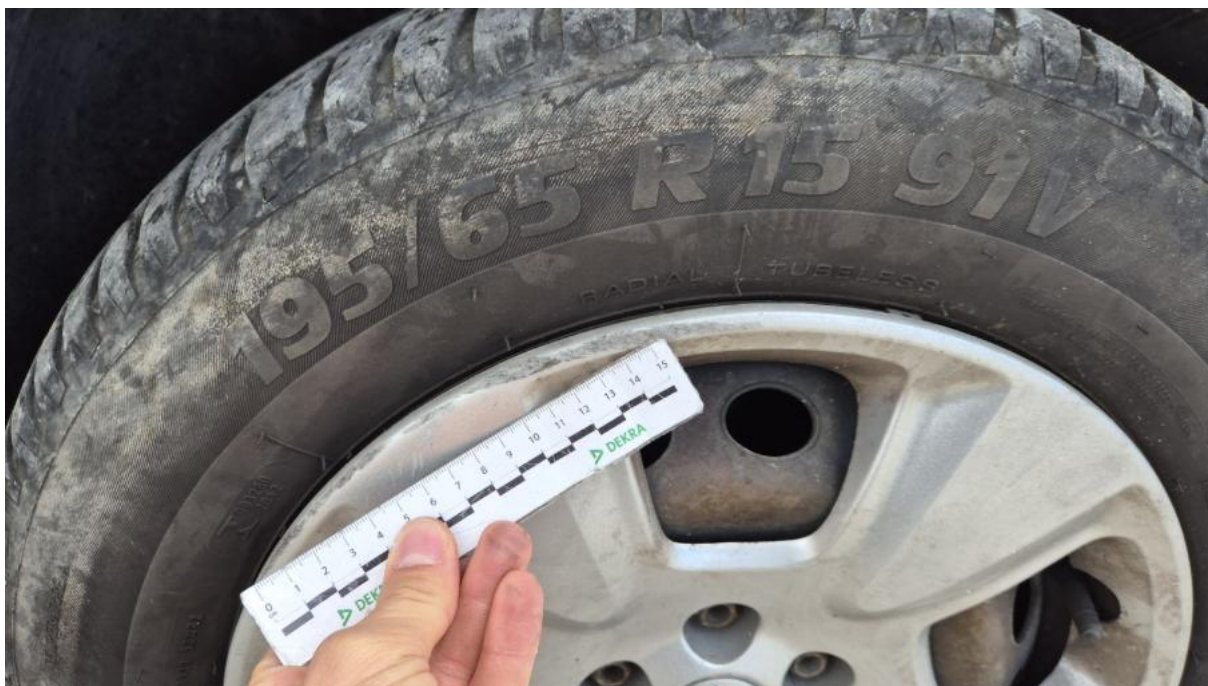
**Fot. 35**

| 10 | Kołpak koła przód R | rysa/odprysk | | |

Kołpak przedni P - Rysa/odprysk 1

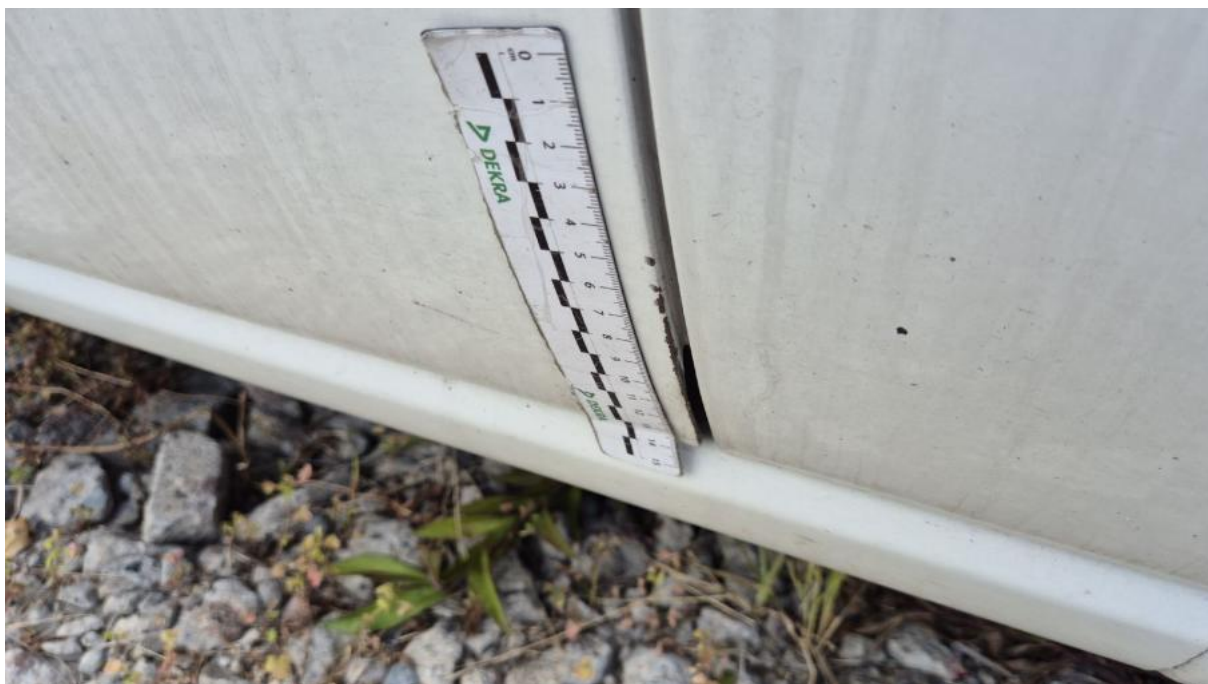
**Fot. 36**

| 6 | Drzwi części ład.przesuwne R | rysa/odprysk, ślady korozji | NA | 0.5 |

Drzwi tylne P - Inne 1

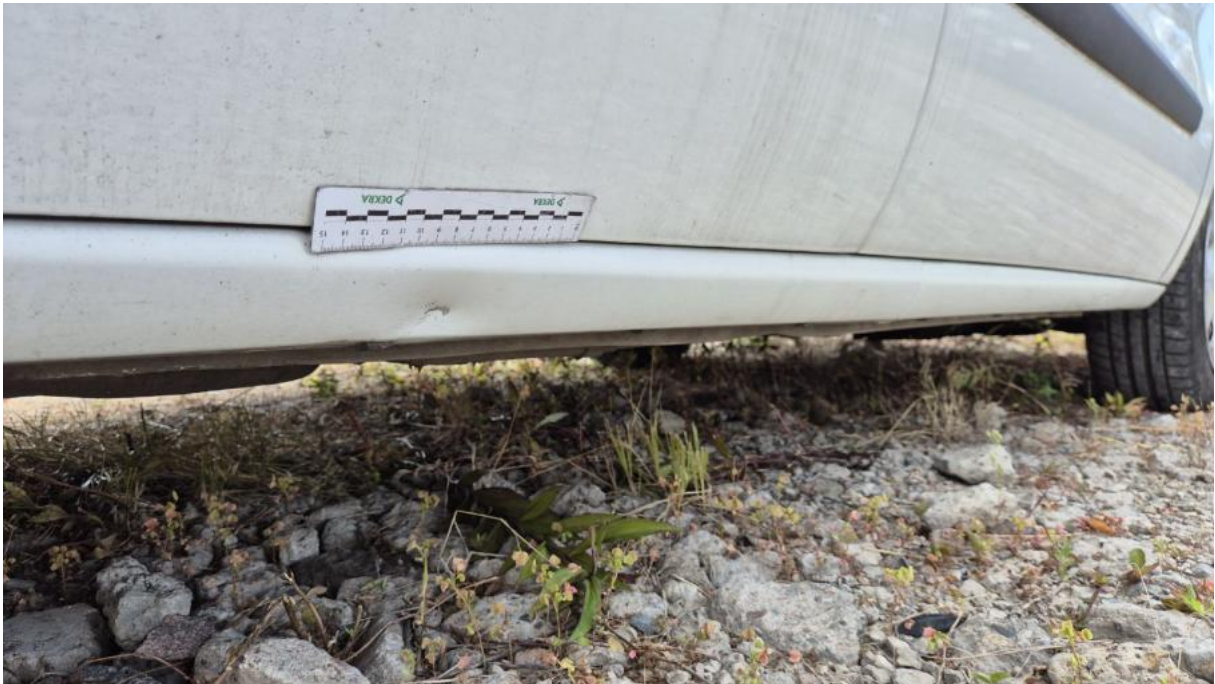
**Fot. 37**

| 7 | Próg R | wgniecenie/odkształcenie | NA | 0.8 |

Próg P - Wgniecenie/odkształcenie 1

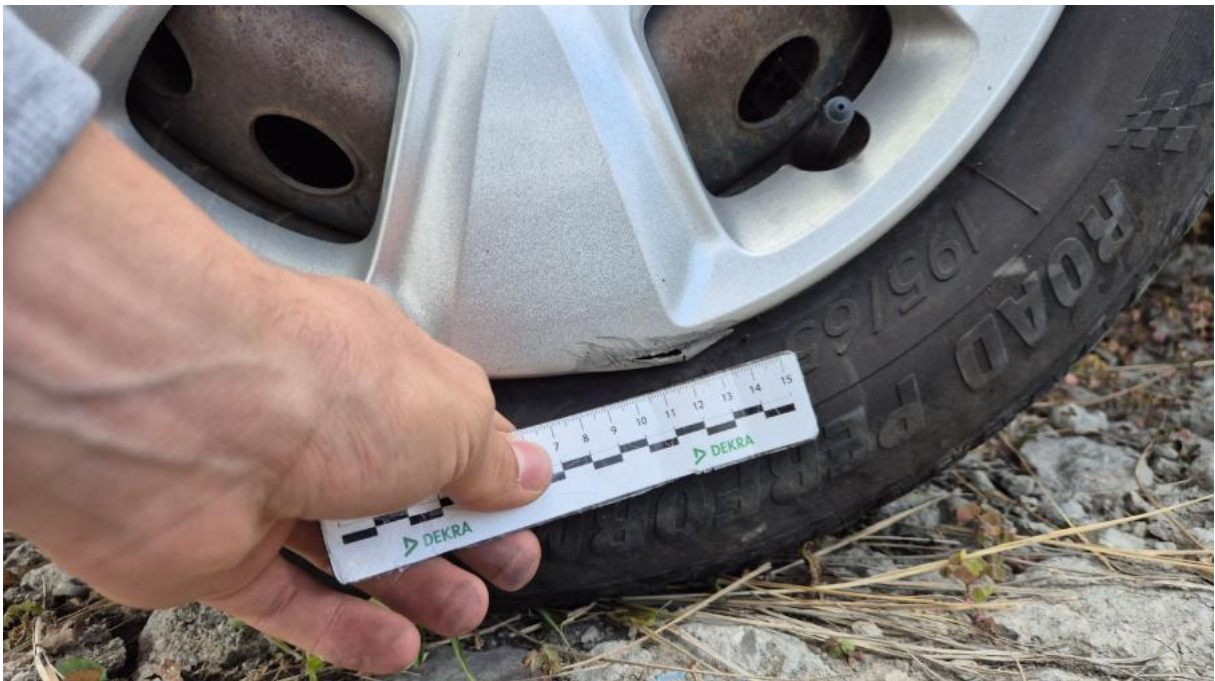
**Fot. 38**

| 4 | Kołpak koła tył R | pęknięcie | WY | 0.1 |

Kołpak tylny P - Pęknięcie/rozerwanie 1

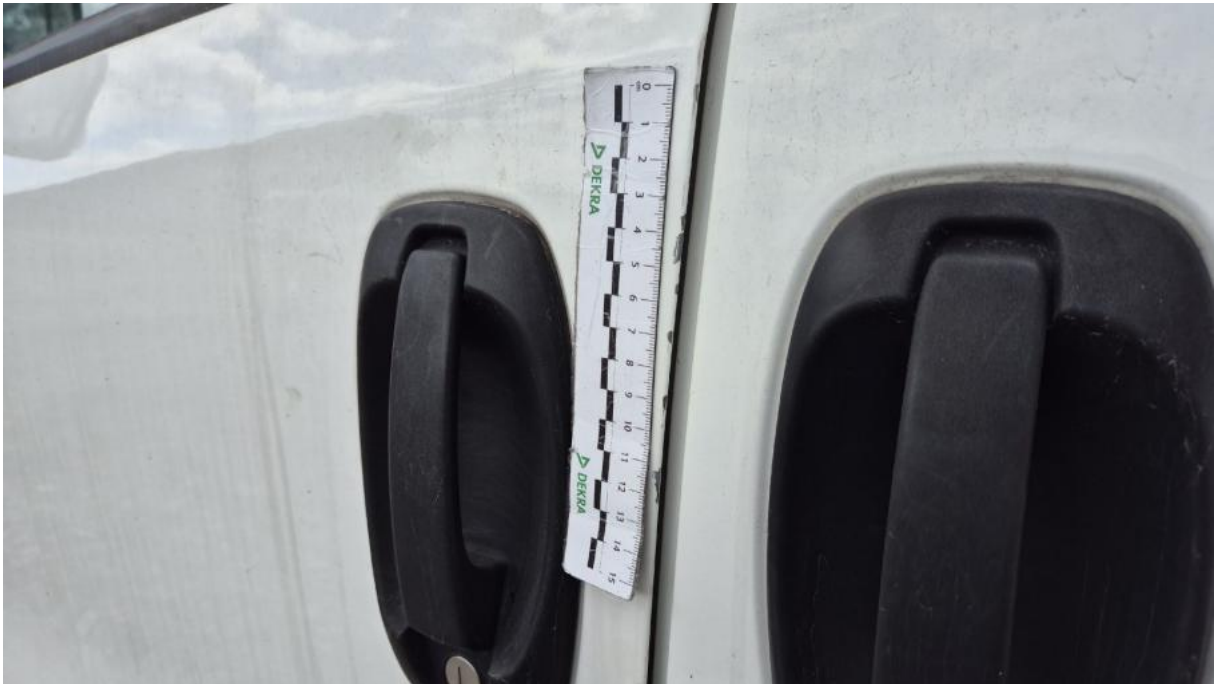
**Fot. 39**

| 5 | Drzwi przednie (nieuzbrojone) L | rysa/odprysk, wgniecenie/odkształcenie | NA | 1.6 |

Drzwi przed L - Rysa/odprysk 1

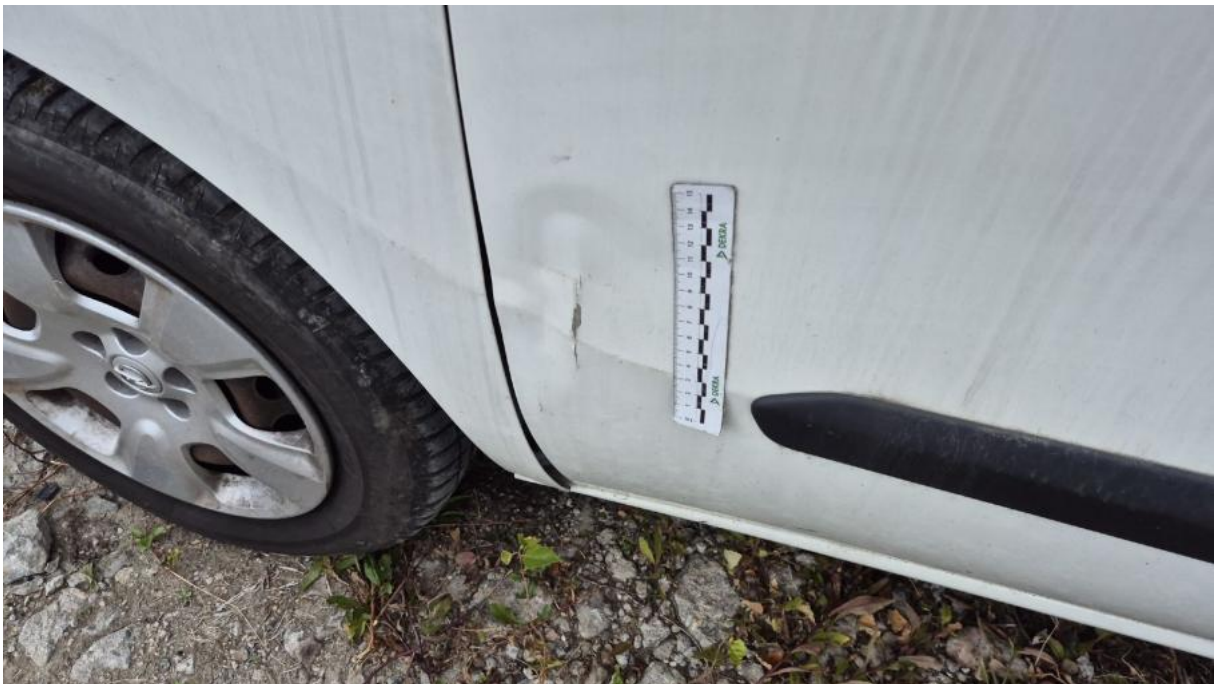
**Fot. 40**

Drzwi przed L - Wgniecenie/odkształcenie 1

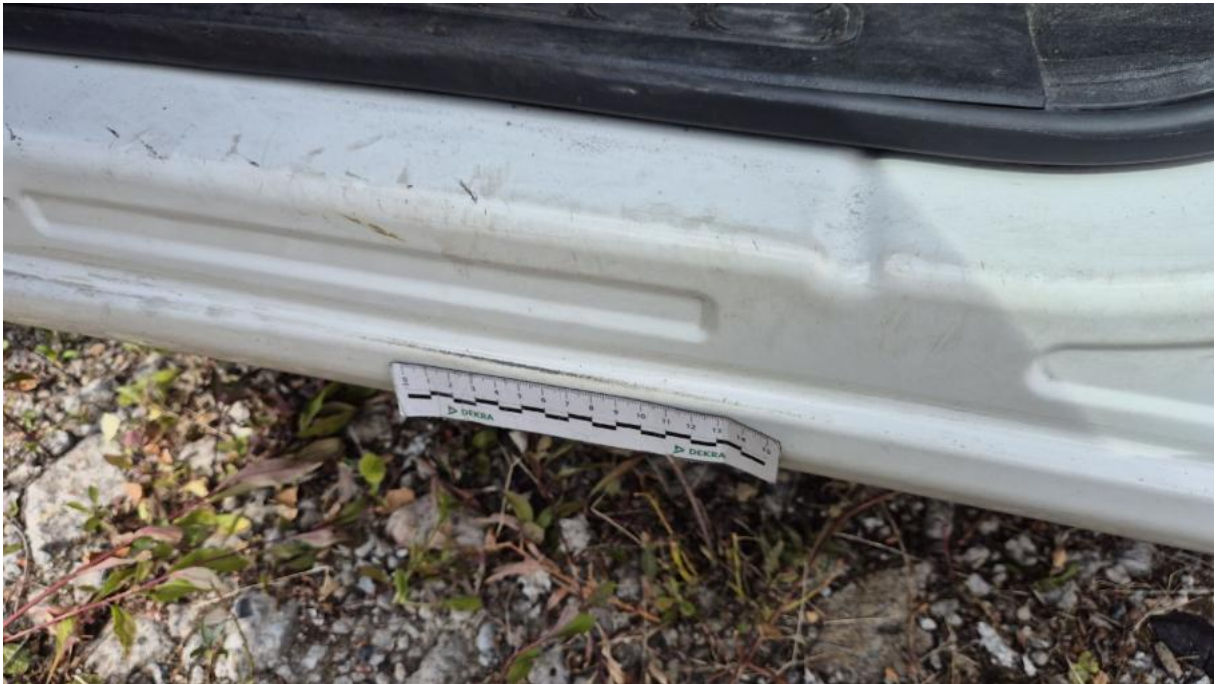
**Fot. 41**

| 11 | Próg L | rysa/odprysk | | |

Próg L - Rysa/odprysk 1

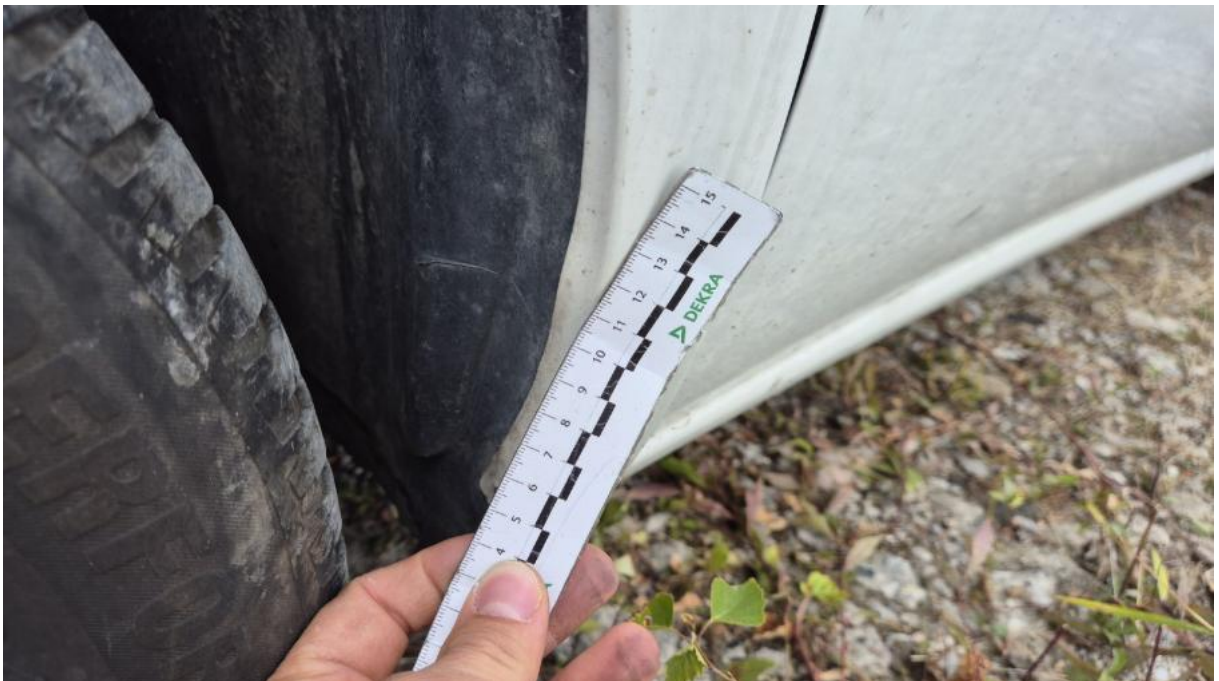
**Fot. 42**

| 9 | Błotnik przedni L | wgniecenie/odkształcenie | | |

Błotnik przedni L - Wgniecenie/odkształcenie 1

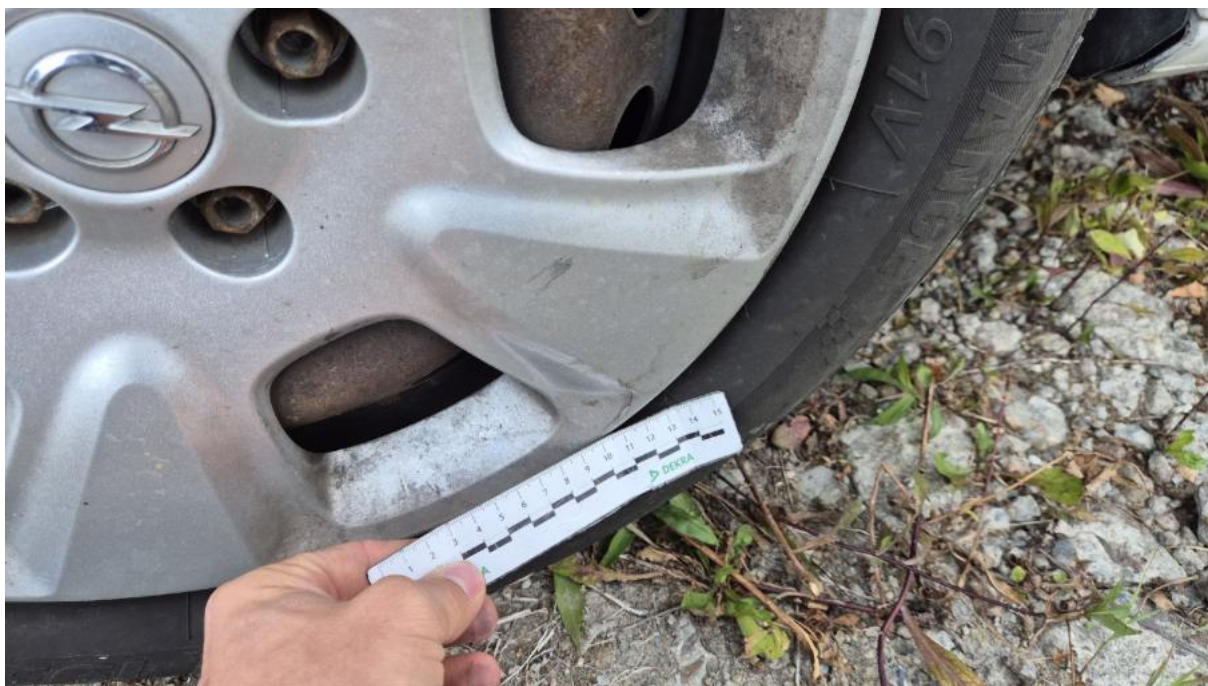
**Fot. 43**

| 3 | Kołpak koła przód L | pęknięcie | WY | 0.1 |

Kółpak przedni L - Pęknięcie/rozerwanie 1

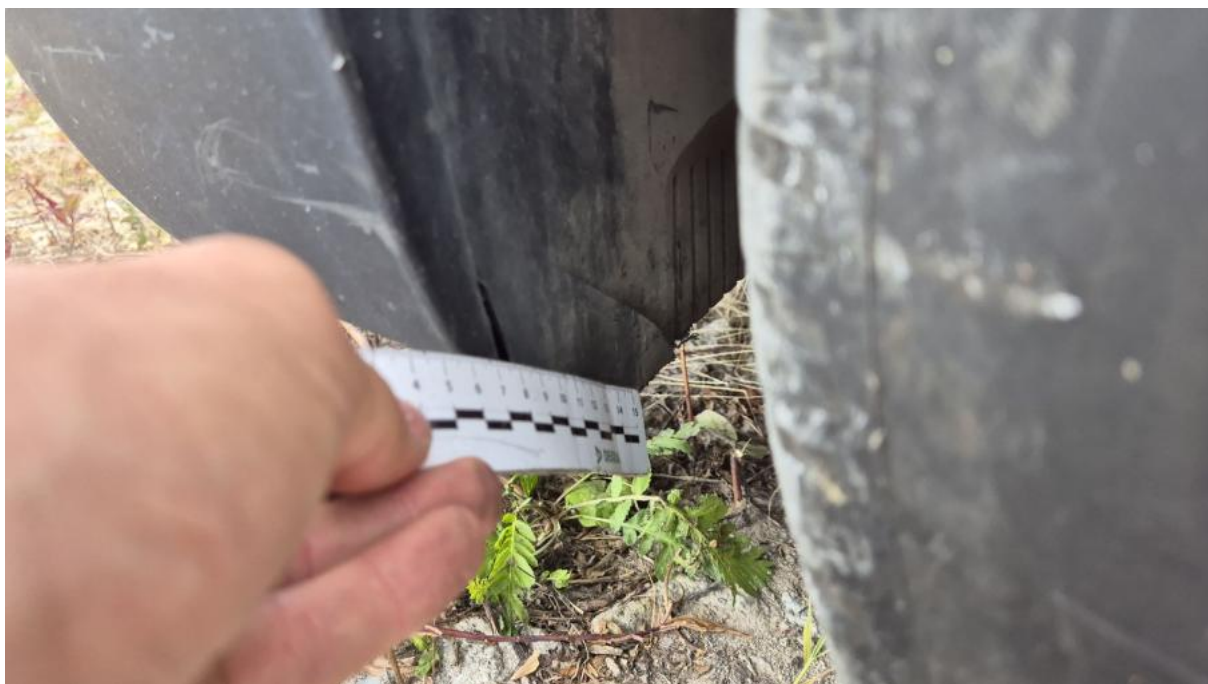
**Fot. 44**

| 2 | Nadkole wewn. L | pęknięcie | WY | 0.5 |

Nadkole przednie L - Pęknięcie/rozerwanie 1

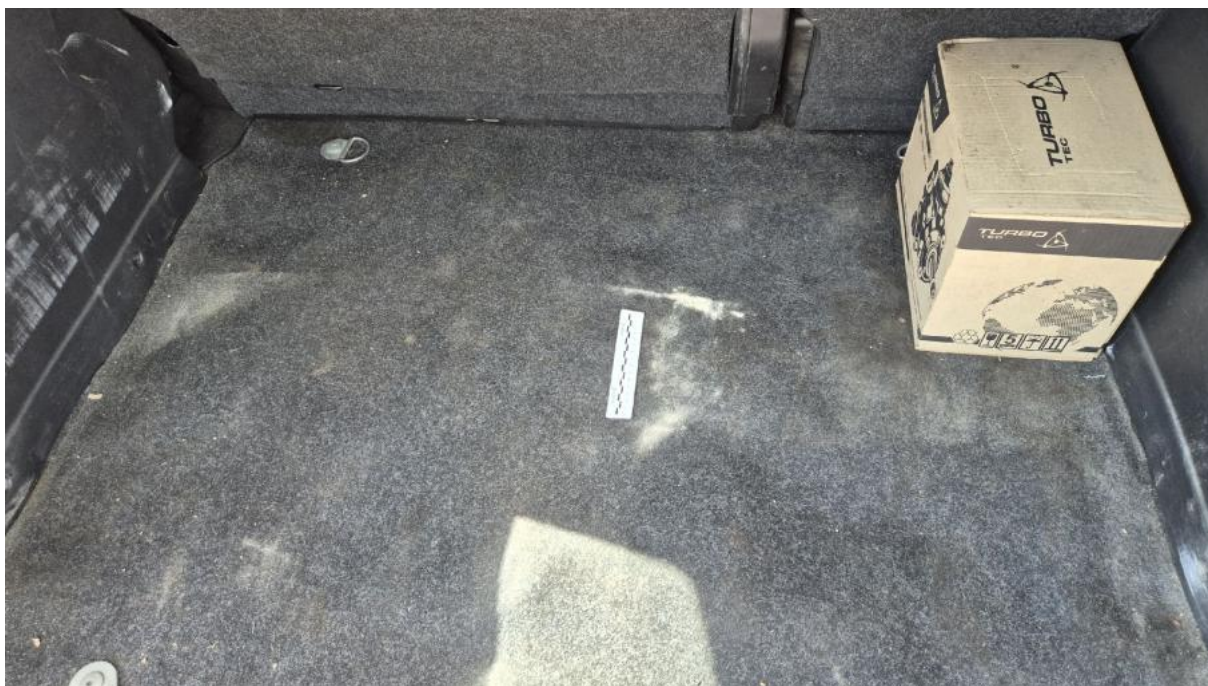
**Fot. 45**

| 8 | Wykładzina bagażnika | zabrudzenie | NA | 0.5 |

Wykładzina podłogi bagażnika - Inne 1
