## » Übersicht

**Auftrags-Nr:** 1002044983  
**Besichtigt am:** 31.07.2025 11:04  
**Berichts-Nr:** 8796126  
**FIN:** TMBJG8NX4PY080709

## » Fahrzeugdaten

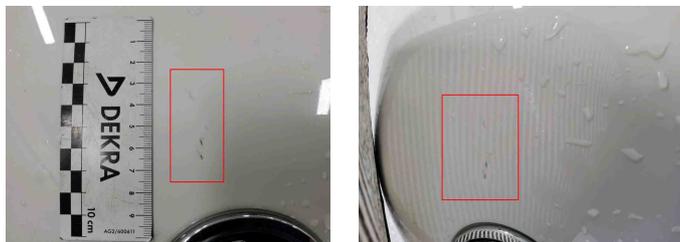
1 - Motorhaube - Delle(n) und Kratzer - Instandsetzen + lackieren

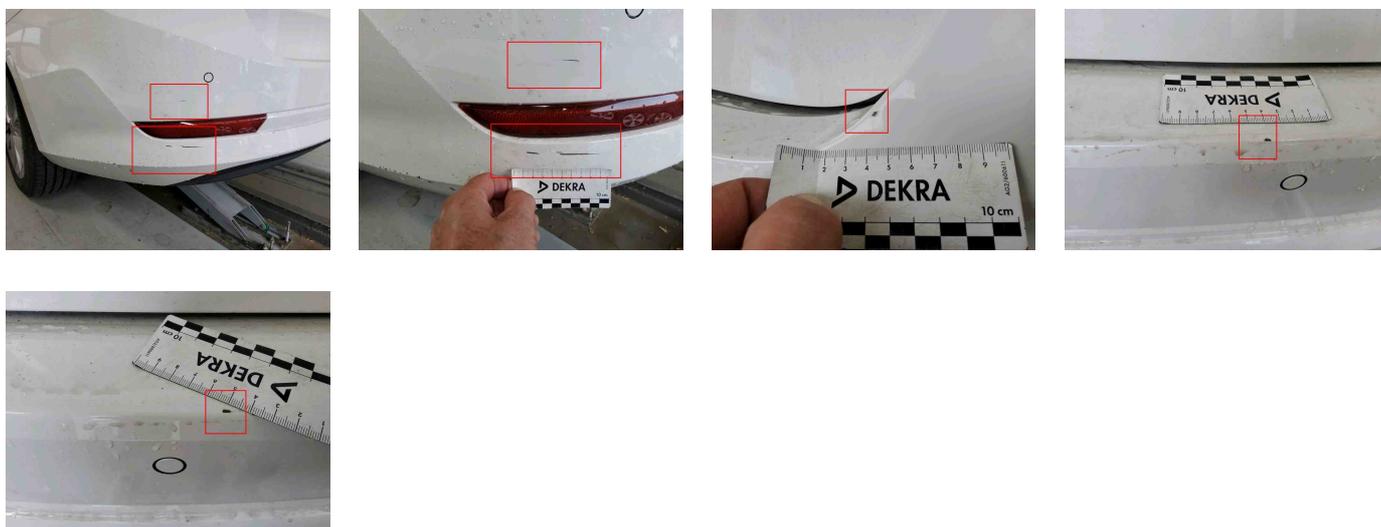
2 - Stoßfänger hinten - Kratzer - Lackieren

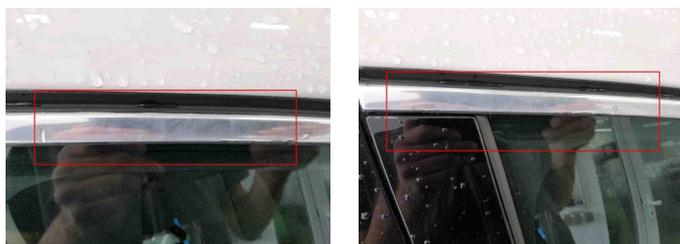
4 - Fensterzierleiste vorne rechts - Chemische Verunreinigung - Ersetzen

Kommentar	ausgeblichen
-----------	--------------

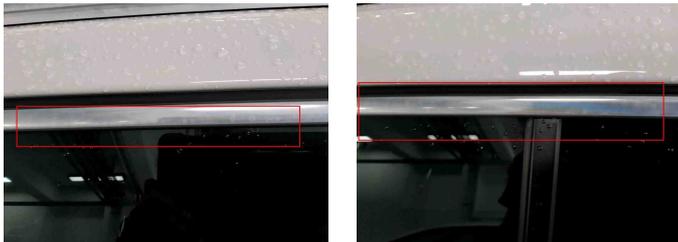
10 - Fensterzierleiste hinten links - Chemische Verunreinigung - Ersetzen

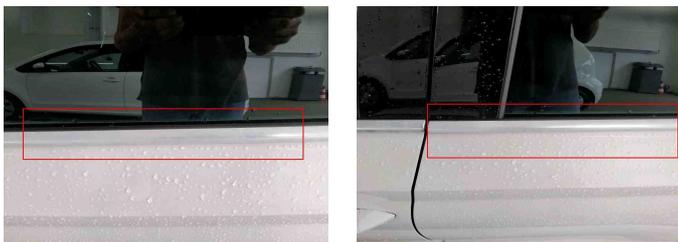
11 - Fensterzierleiste hinten links - Chemische Verunreinigung - Ersetzen

Kommentar

ausgeblichen

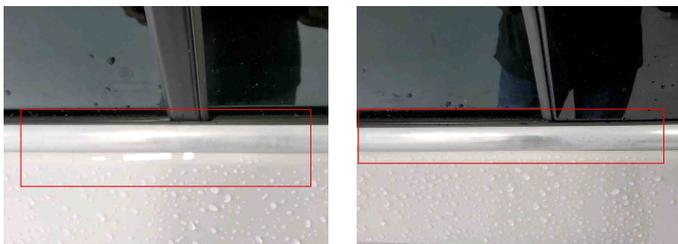
12 - Fensterzierleiste hinten rechts - Chemische Verunreinigung - Ersetzen

Kommentar

ausgeblichen

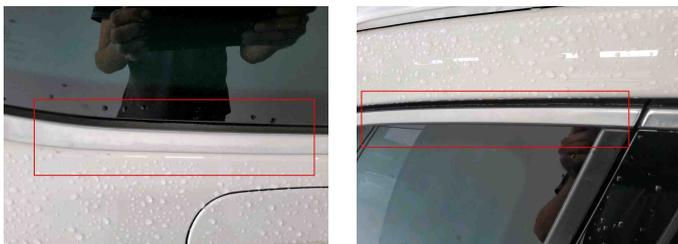
13 - Fensterzierleiste hinten rechts - Chemische Verunreinigung - Ersetzen

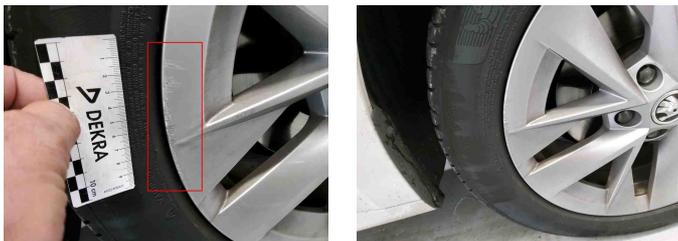
14 - Alufelge vorne rechts - Kratzer - Lackieren

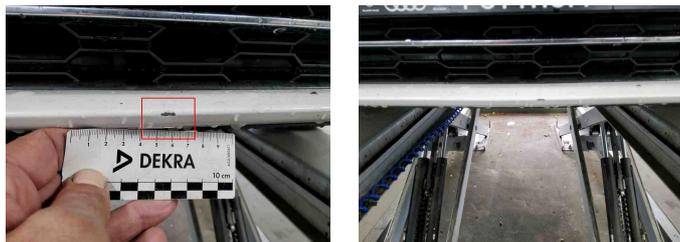
15 - Stoßfängerspoiler vorne - Kratzer - Spotrepair

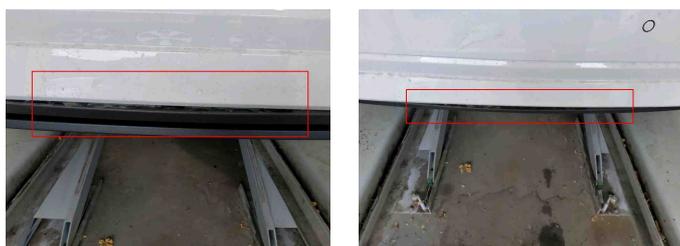
16 - Heckspoiler - Fehlstellung - Demontage/Montage

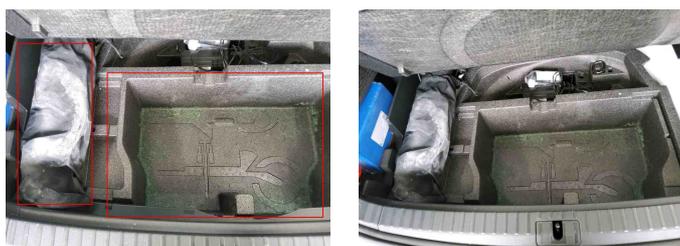
17 - Kofferraumboden - Verschmutzt - Reinigen

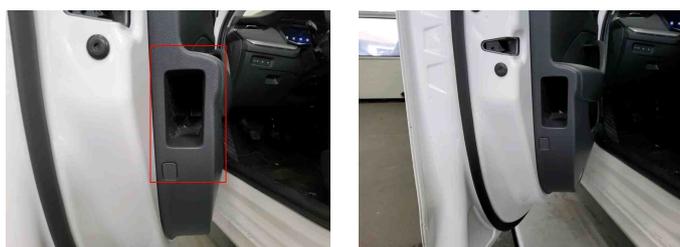
18 - Türverkleidung vorne links - Abweichend vom Auslieferungszustand/-umfang - Ersetzen

Kommentar	Regenschirm fehlt
-----------	-------------------
