Zustandsbericht

- Protokoll der Fahrzeugbewertung -

Berichts-Nr: 8757978
vom: 24.07.2025

Auftrags-Nr: 1002035775
Besichtigt am: 23.07.2025 14:45
Berichts-Nr: 8757978
FIN: WVVZZZAAZMD018877

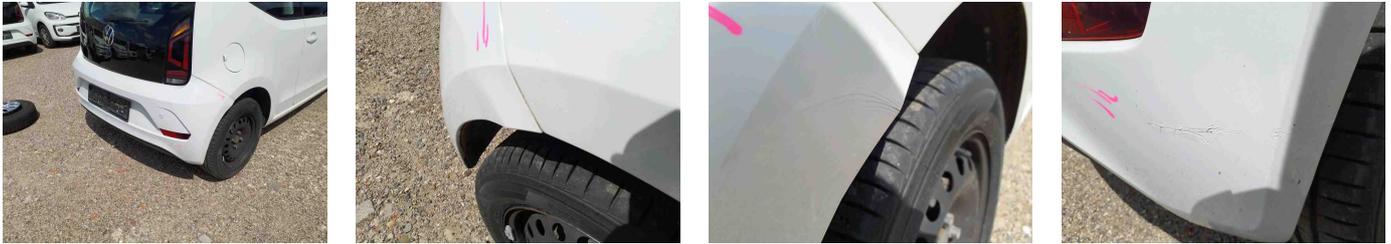
1 - Stoßfänger hinten - Deformiert - Ersetzen und lackieren

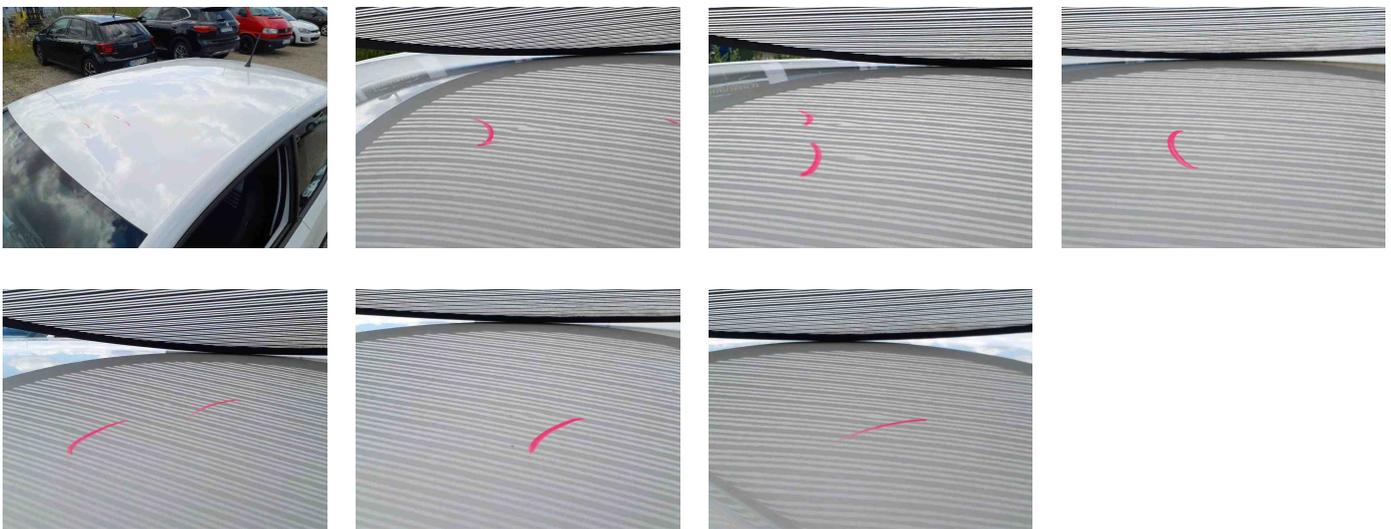
2 - Dach - Delle(n) - Kaltdrücken

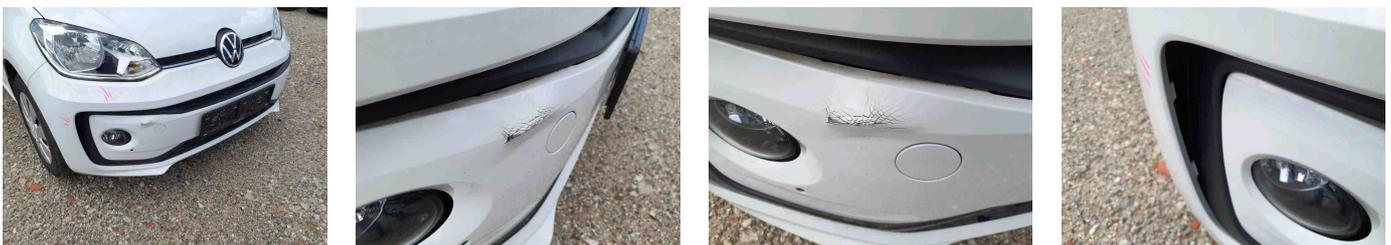
3 - Stoßfänger vorne - Deformiert - Ersetzen und lackieren

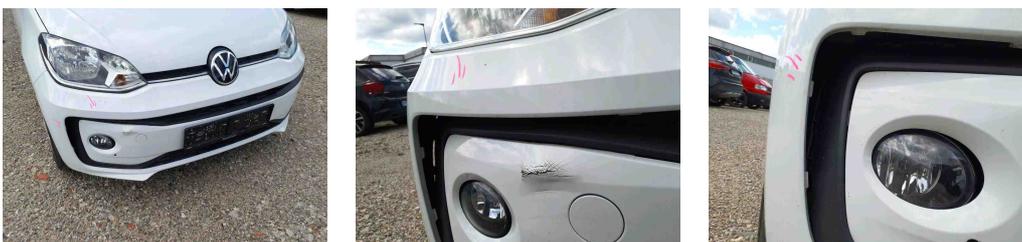
4 - Stoßfängergitter vorne mitte - Deformiert - Ersetzen
