## Raport z oględzin pojazdu

| Numer raportu | 06943/8/25-15201 | Data raportu | 29-08-2025 |

| Marka, model | OPEL Insignia B Grand Sport ... |

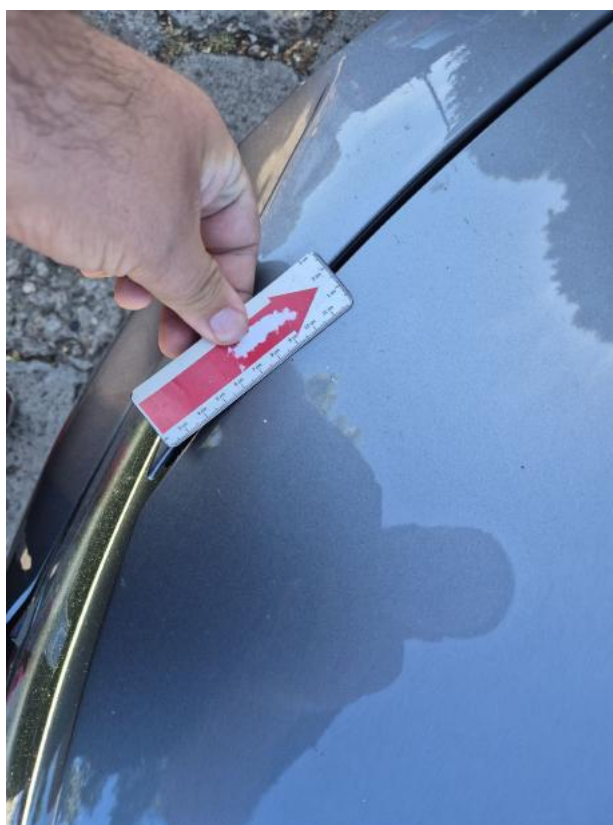
**Fot. 40**

| Poz. | Nazwa pozycji | Opis uszkodzeń | Kwalifik. | Naprawa [rbg] |
|---|---|---|---|---|
| 8 | Pokrywa przednia | odpryski lakieru | | |

Pokrywa komory silnika - Rysa/odprysk 2

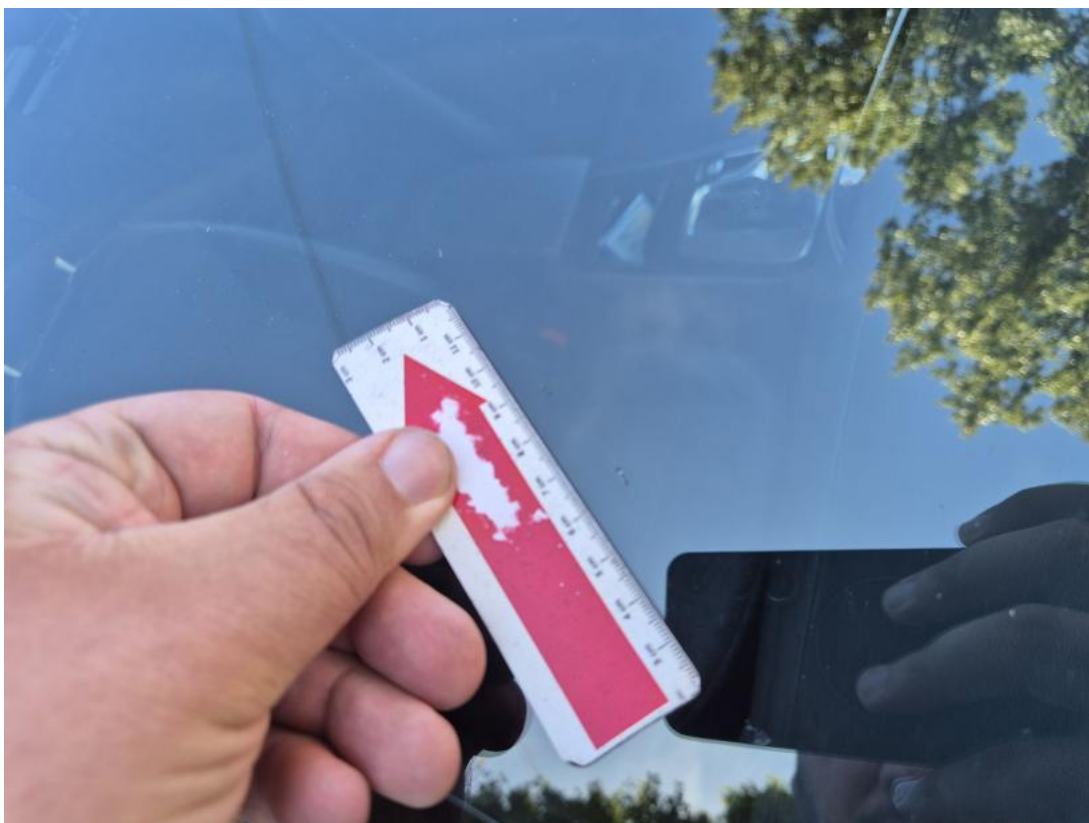
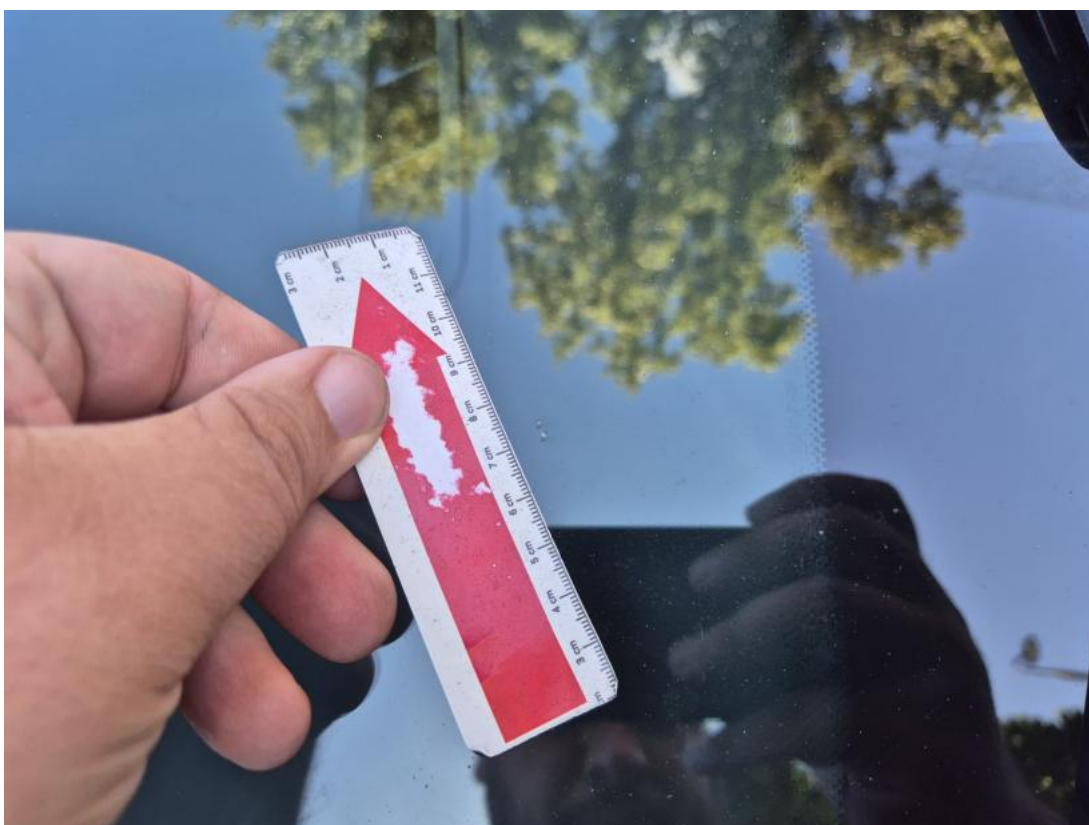
| Poz. | Nazwa pozycji | Opis uszkodzeń | Kwalifik. | Naprawa [rbg] |
|---|---|---|---|---|
| 9 | Szyba przednia barwiona | rysa/odprysk | | |

Szyba czołowa - Rysa/odprysk 1

Szyba czołowa - Rysa/odprysk 2

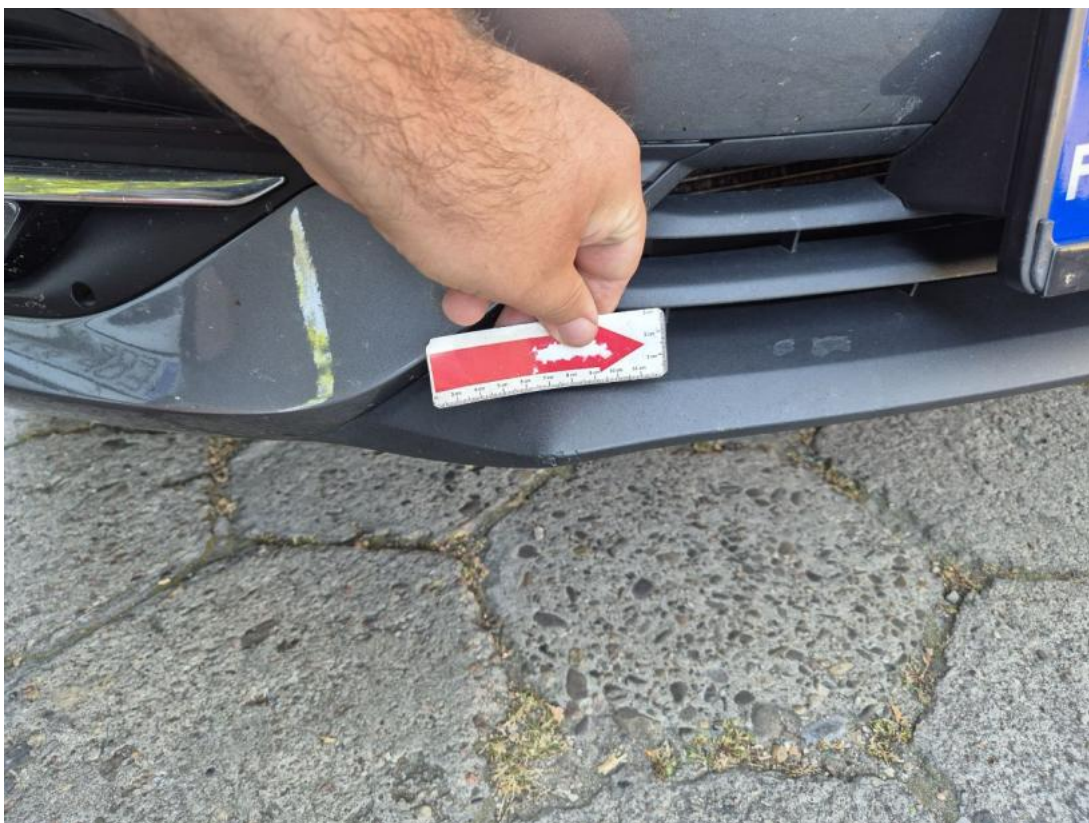
**Fot. 43**

| Poz. | Nazwa pozycji | Opis uszkodzeń | Kwalifik. | Naprawa [rbg] |
|---|---|---|---|---|
| 7 | Okładzina zderzaka przedniego | zarysowanie | | |

Zderzak - Rysa/odprysk 1

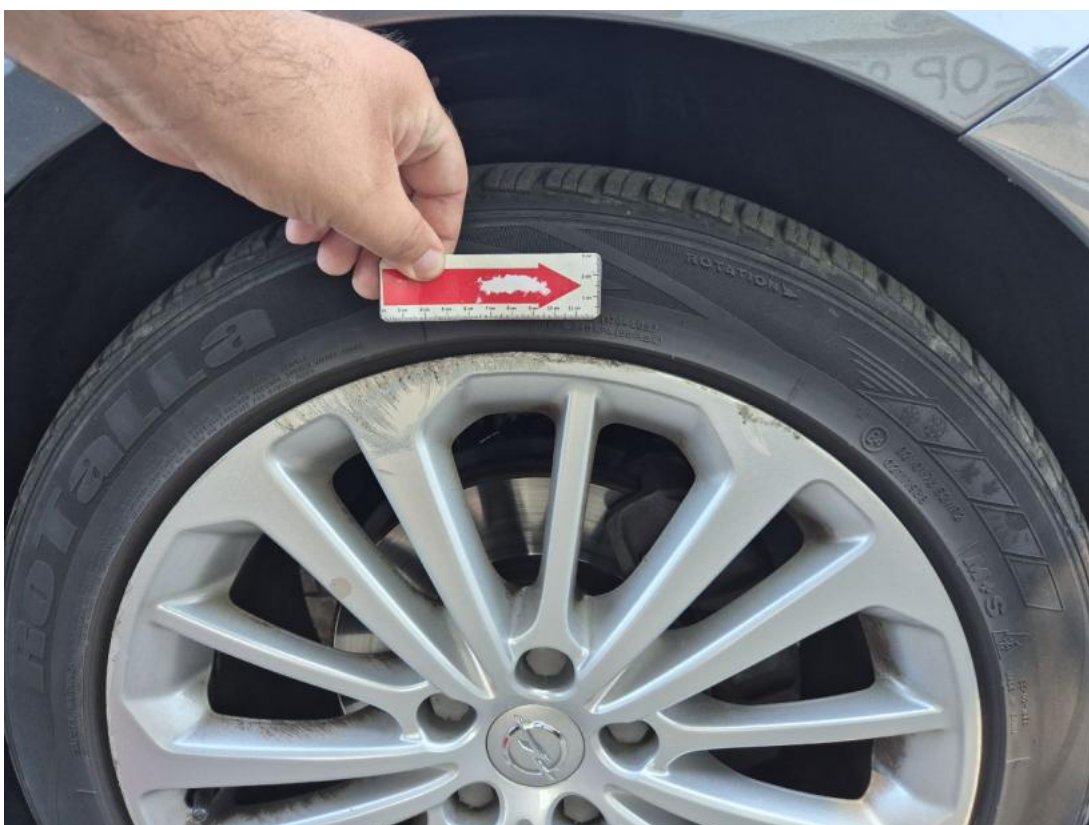
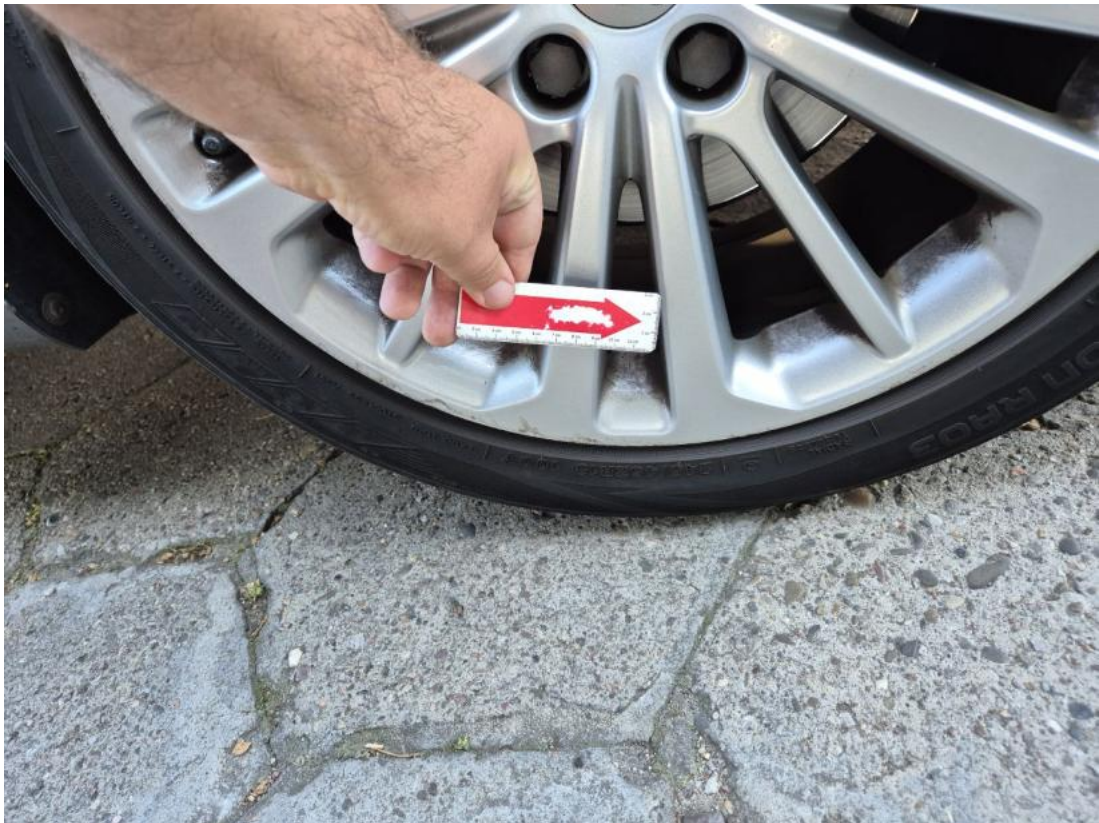
| Poz. | Nazwa pozycji | Opis uszkodzeń | Kwalifik. | Naprawa [rbg] |
|---|---|---|---|---|
| 1 | Tarcza koła aluminiowa przód R | zarysowanie | WY | 0.4 |

Felga aluminiowa przednia P - Rysa/odprysk 1

Felga aluminiowa przednia P - Rysa/odprysk 2

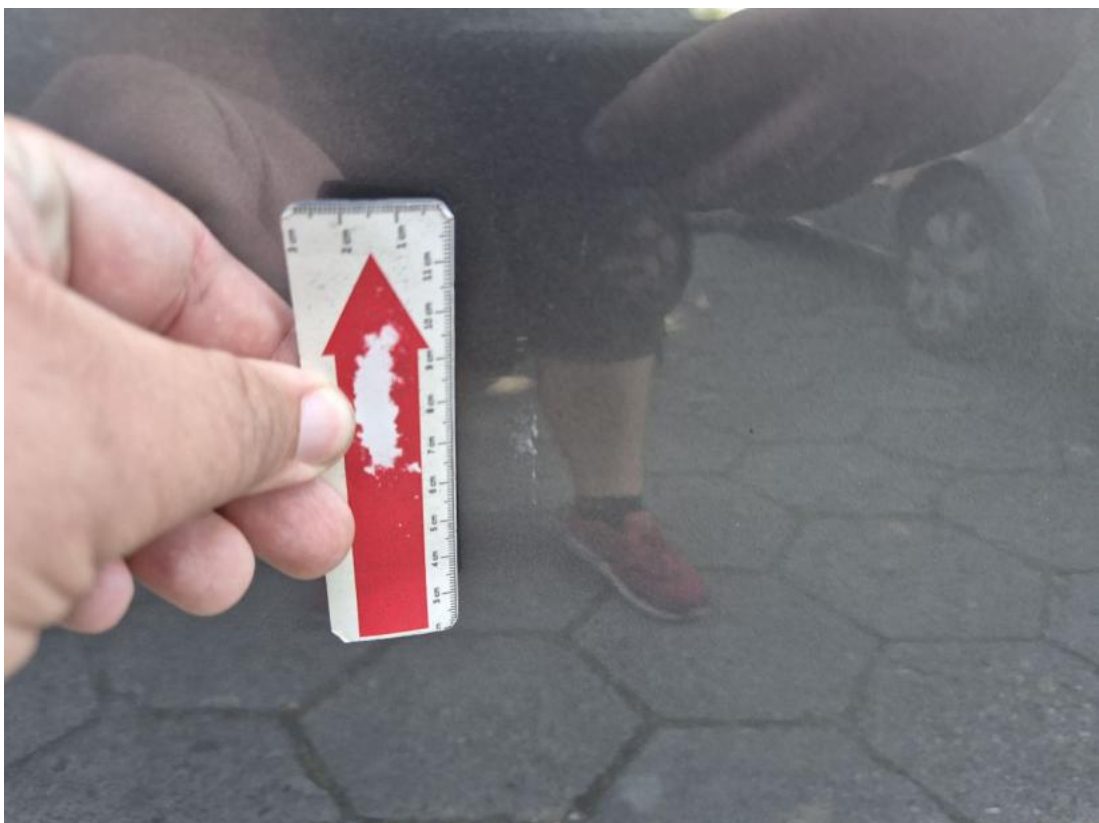
**Fot. 46**

| Poz. | Nazwa pozycji | Opis uszkodzeń | Kwalifik. | Naprawa [rbg] |
|---|---|---|---|---|
| 11 | Poszycie drzwi przednich R | zarysowanie | | |

Drzwi przednie P - Rysa/odprysk 1

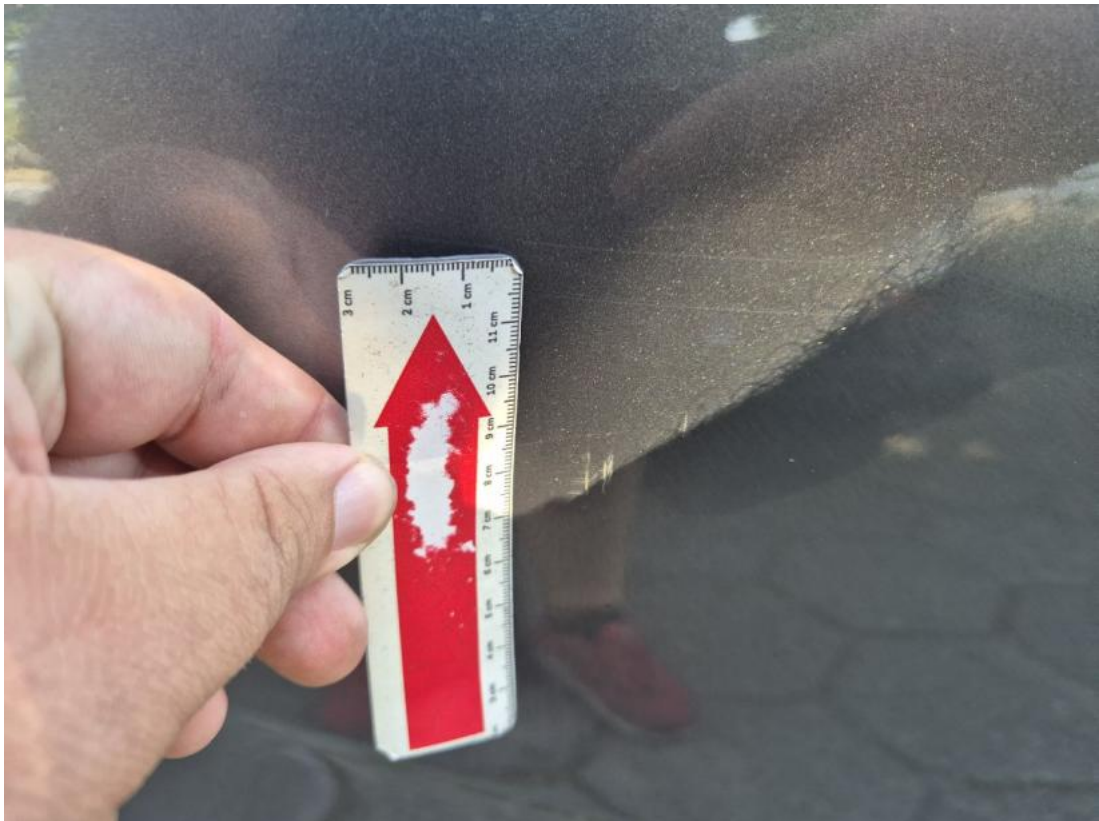
**Fot. 47**

| Poz. | Nazwa pozycji | Opis uszkodzeń | Kwalifik. | Naprawa [rbg] |
|---|---|---|---|---|
| 13 | Poszycie drzwi tylnych R | zarysowanie, wgniecenie | | |

Drzwi tylne P - Rysa/odprysk 1

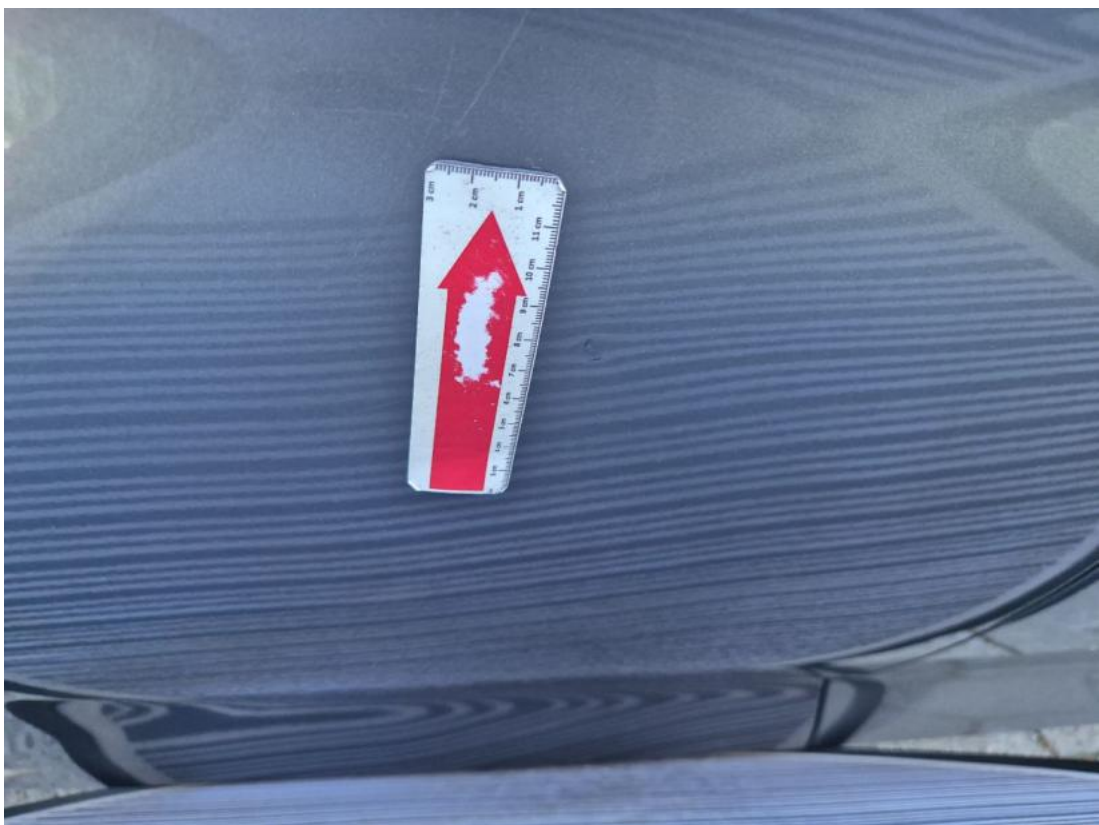
**Fot. 48**

Drzwi tylne P - Wgniecenie/odkształcenie 1

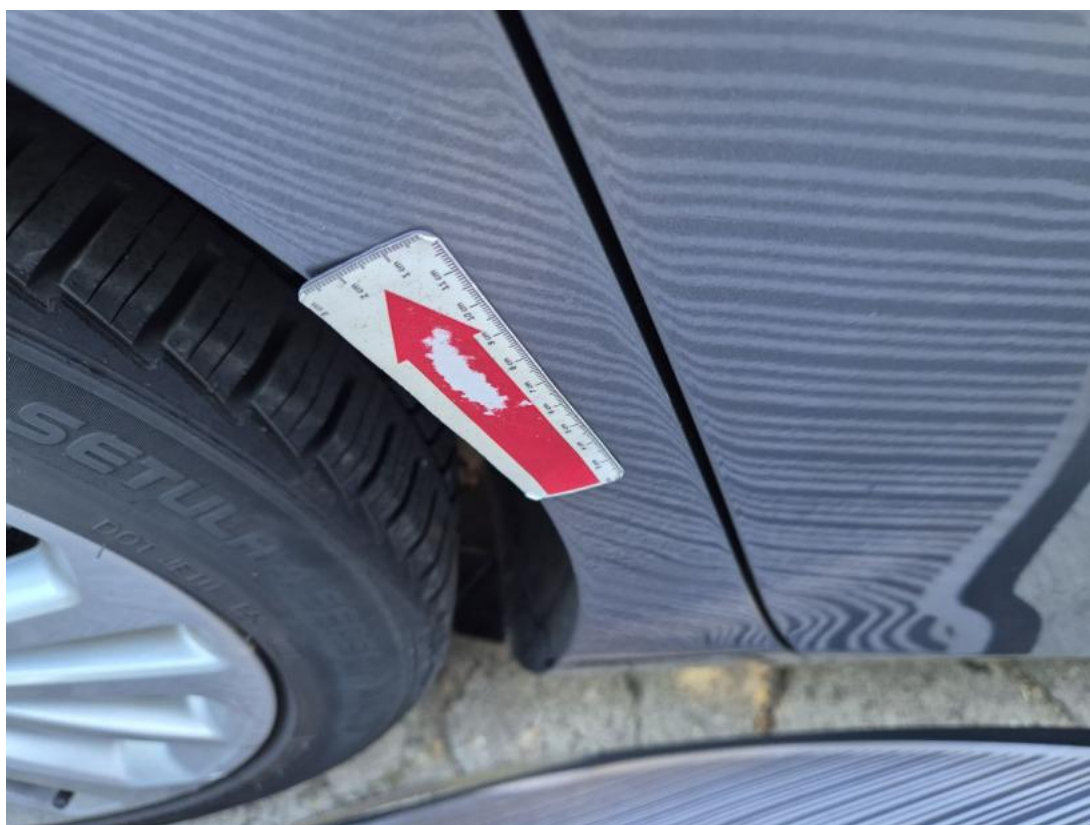
**Fot. 50**

| Poz. | Nazwa pozycji | Opis uszkodzeń | Kwalifik. | Naprawa [rbg] |
|---|---|---|---|---|
| 18 | Błotnik tylny R | wgniecenie, wgniecenie, wgniecenie | | |

Błotnik tylny P / Ściana boczna P - Wgniecenie/odkształcenie 1

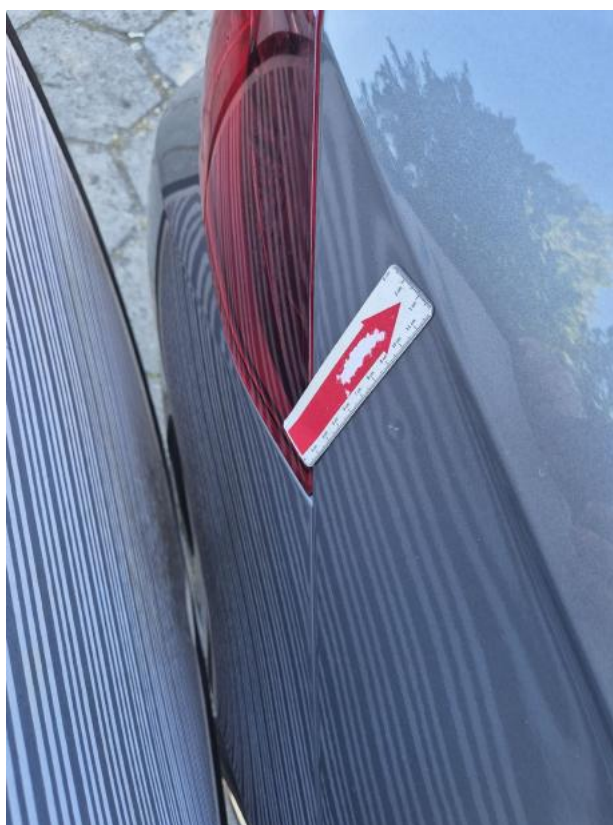
**Fot. 52**

Błotnik tylny P / Ściana boczna P() - Wgniecenie/odkształcenie 3

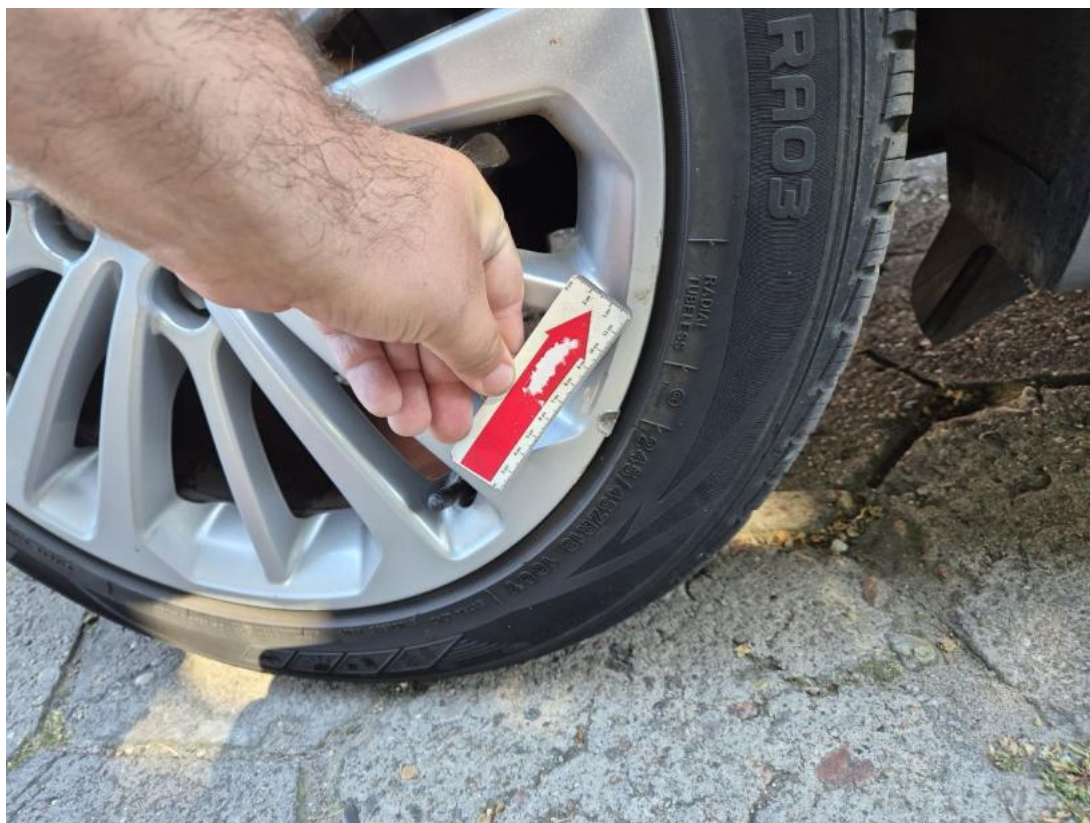
**Fot. 53**

| Poz. | Nazwa pozycji | Opis uszkodzeń | Kwalifik. | Naprawa [rbg] |
|---|---|---|---|---|
| 3 | Tarcza koła aluminiowa tył R | zarysowanie | WY | |

Felga aluminiowa tylna P - Rysa/odprysk 1

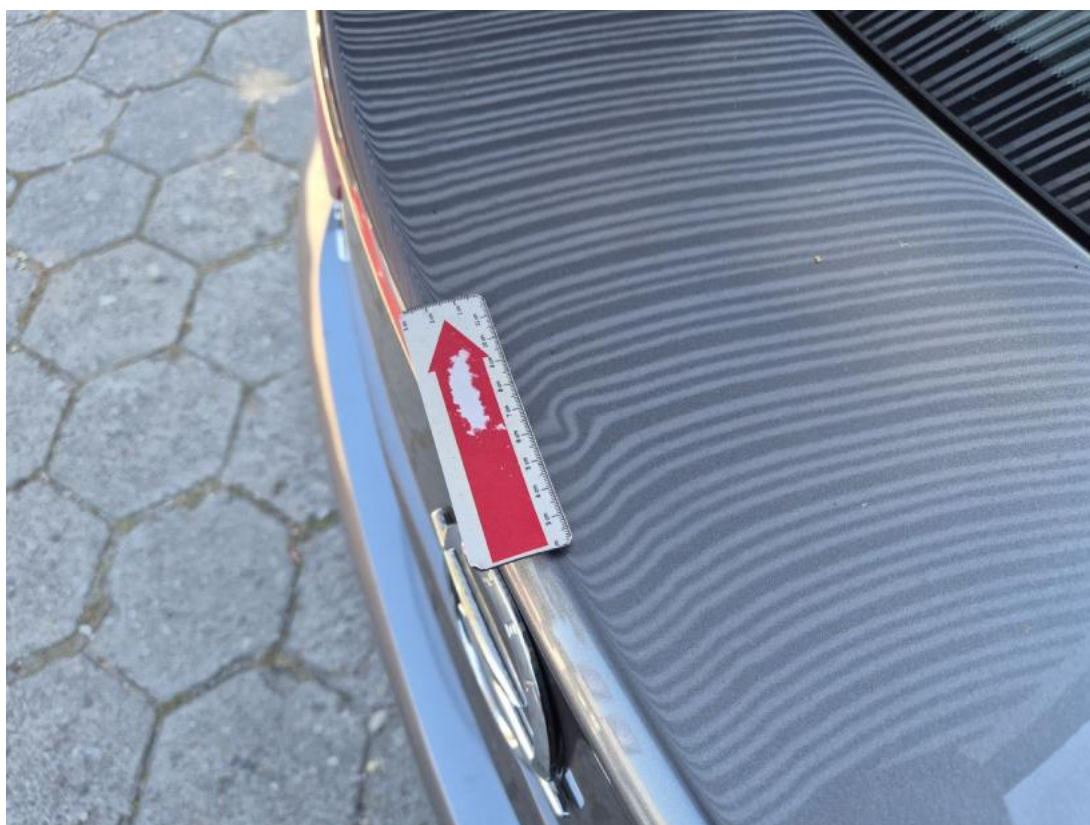
**Fot. 54**

| Poz. | Nazwa pozycji | Opis uszkodzeń | Kwalifik. | Naprawa [rbg] |
|---|---|---|---|---|
| 19 | Pokrywa tylna | wgniecenie | | |

Pokrywy bagażnika - Wgniecenie/odkształcenie 1

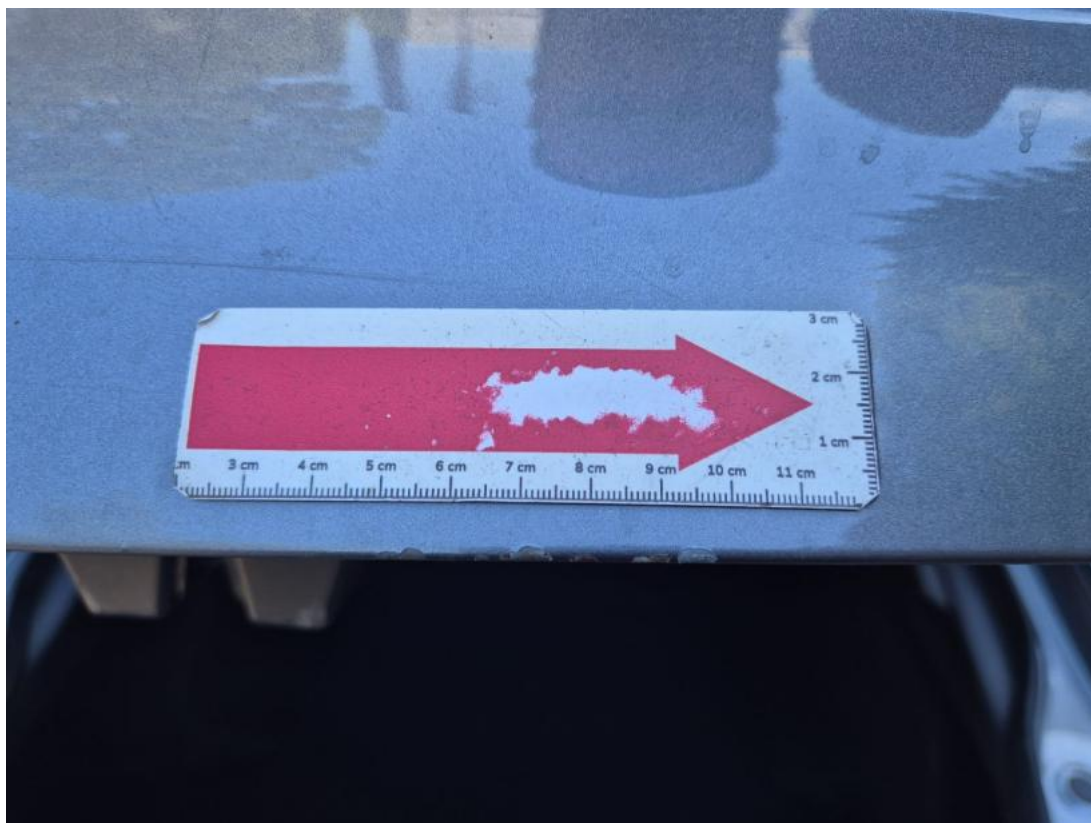
**Fot. 55**

Pokrywy bagażnika - Inne 1

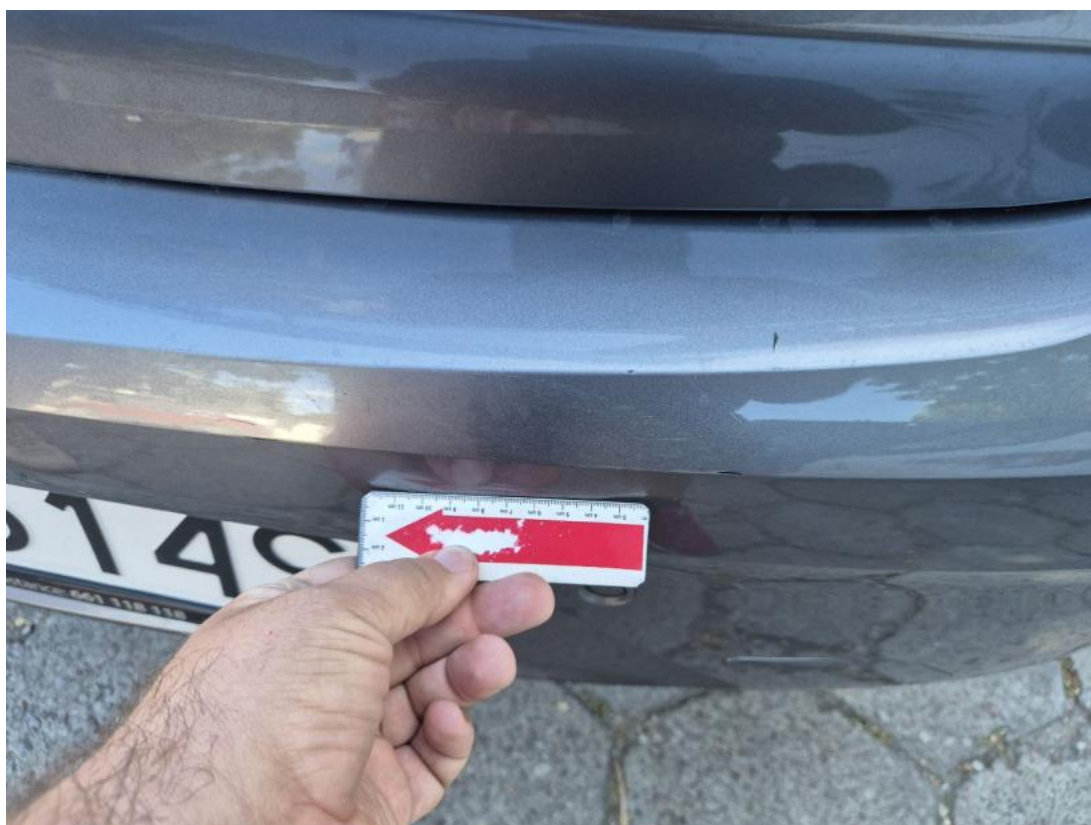
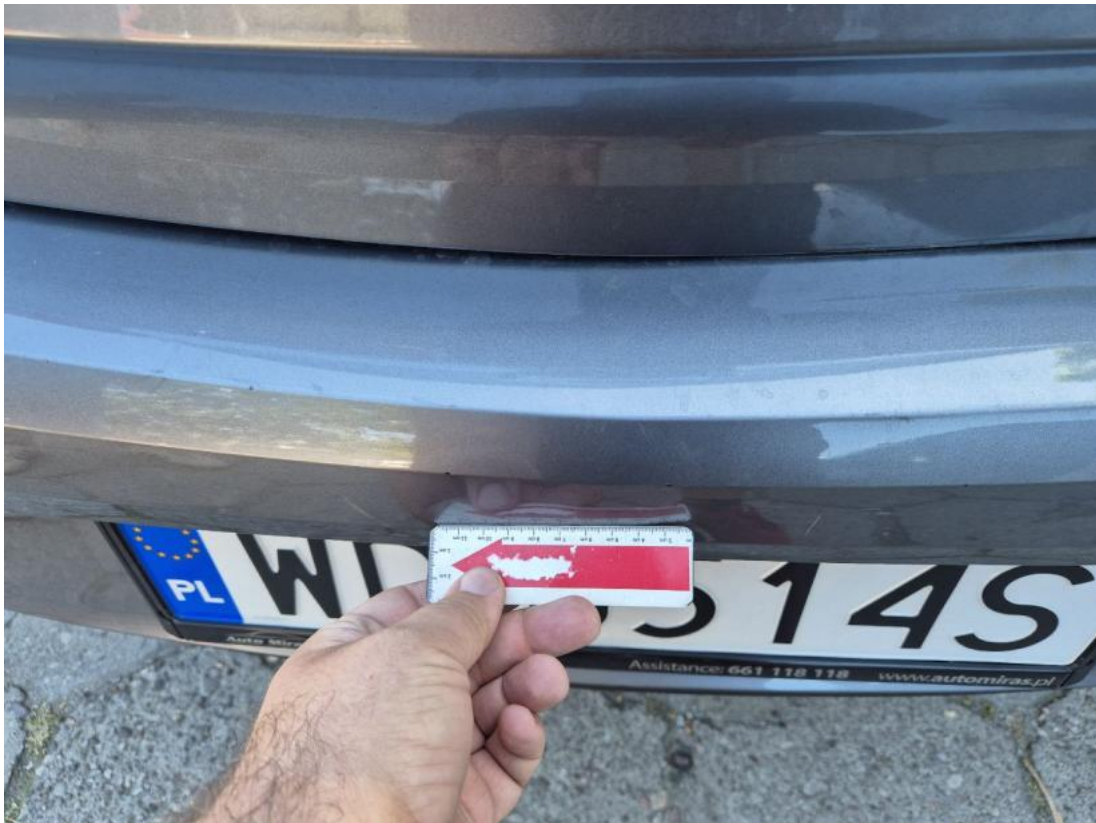
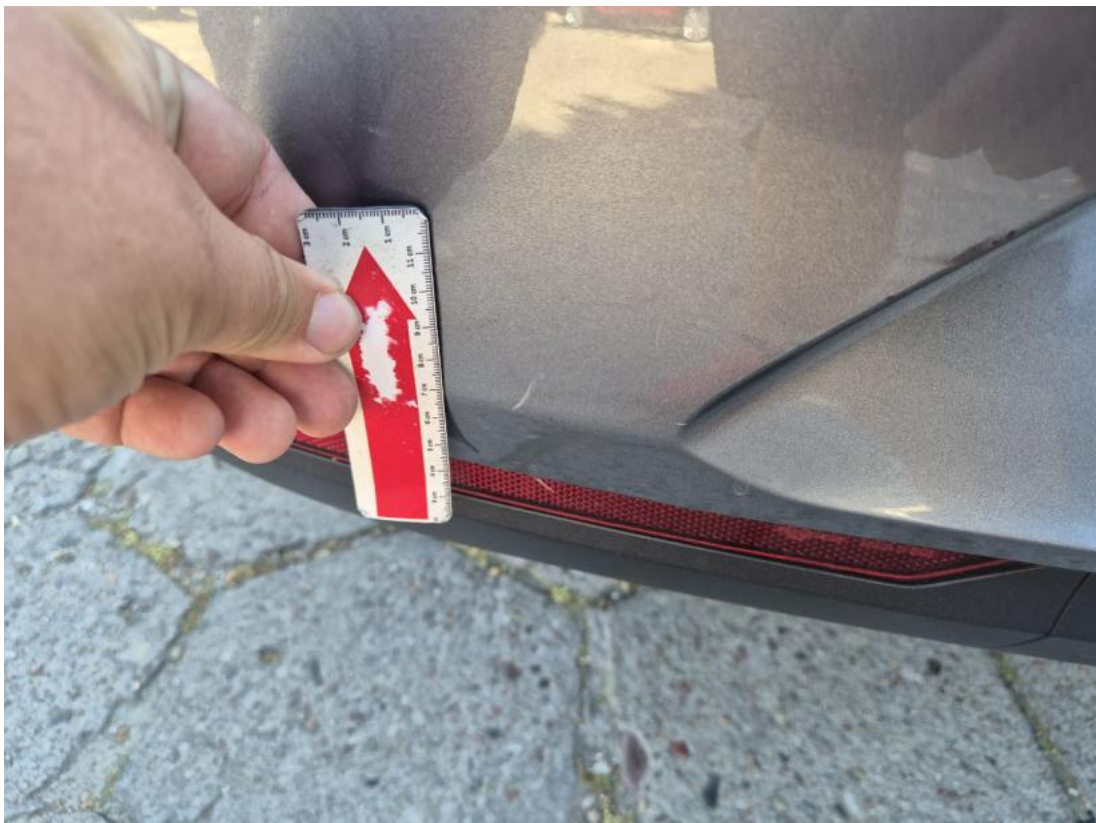
| Poz. | Nazwa pozycji | Opis uszkodzeń | Kwalifik. | Naprawa [rbg] |
|---|---|---|---|---|
| 16 | Okładzina zderzaka tylnego | zarysowanie | | |

Zderzak tylny - Rysa/odprysk 1

Zderzak tylny - Rysa/odprysk 2

Zderzak tylny() - Rysa/odprysk 3

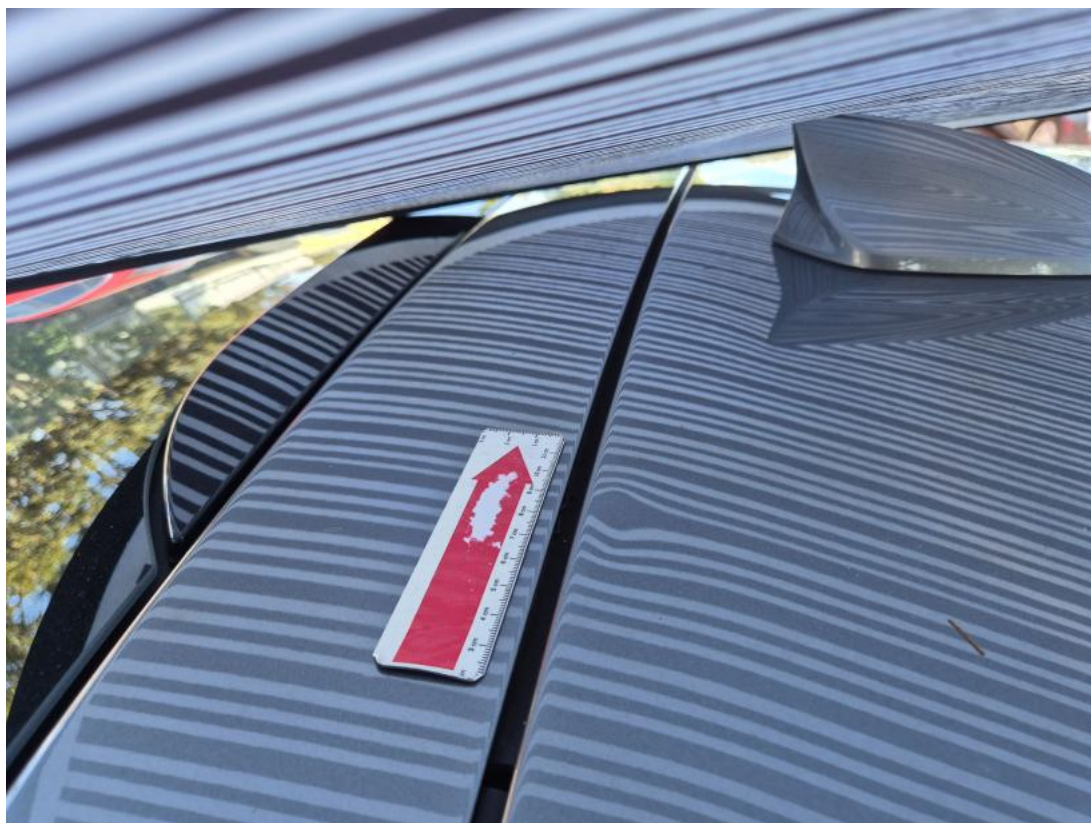
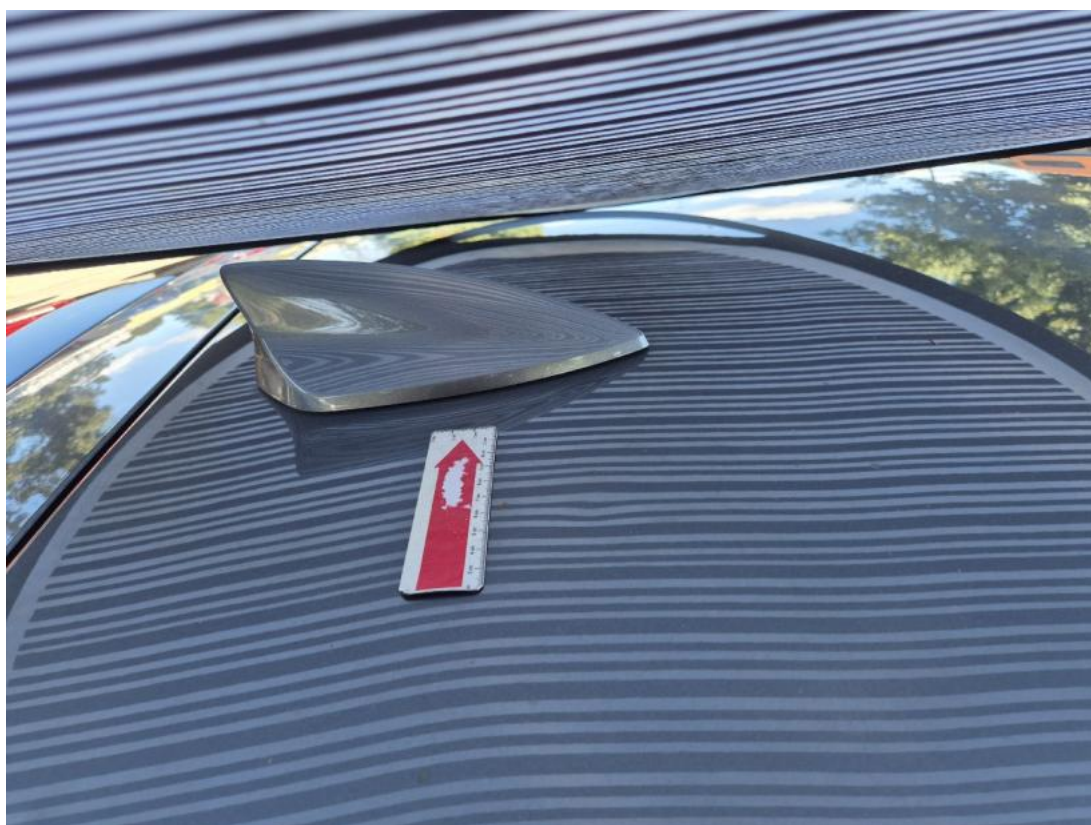
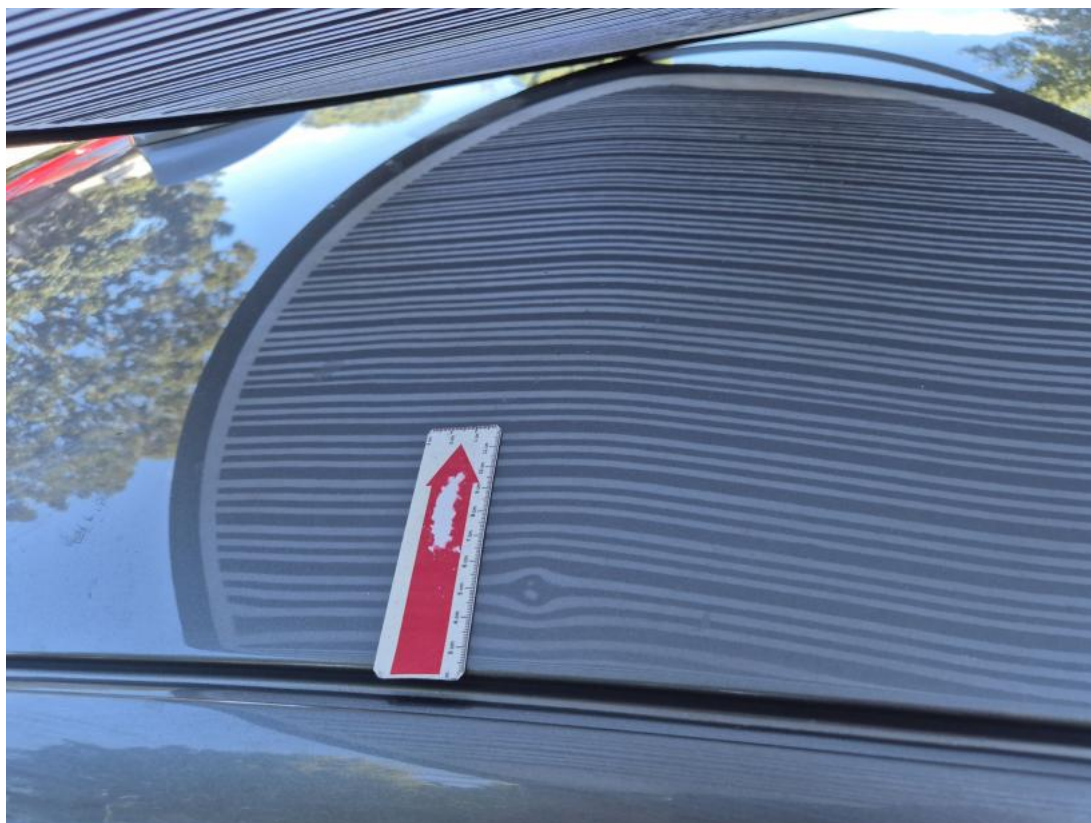
| Poz. | Nazwa pozycji | Opis uszkodzeń | Kwalifik. | Naprawa [rbg] |
|---|---|---|---|---|
| 6 | Dach | liczne, wgniecenie | NA | 3 |

Dach - Wgniecenie/odkształcenie 1

Dach - Wgniecenie/odkształcenie 2

Dach() - Wgniecenie/odkształcenie 3

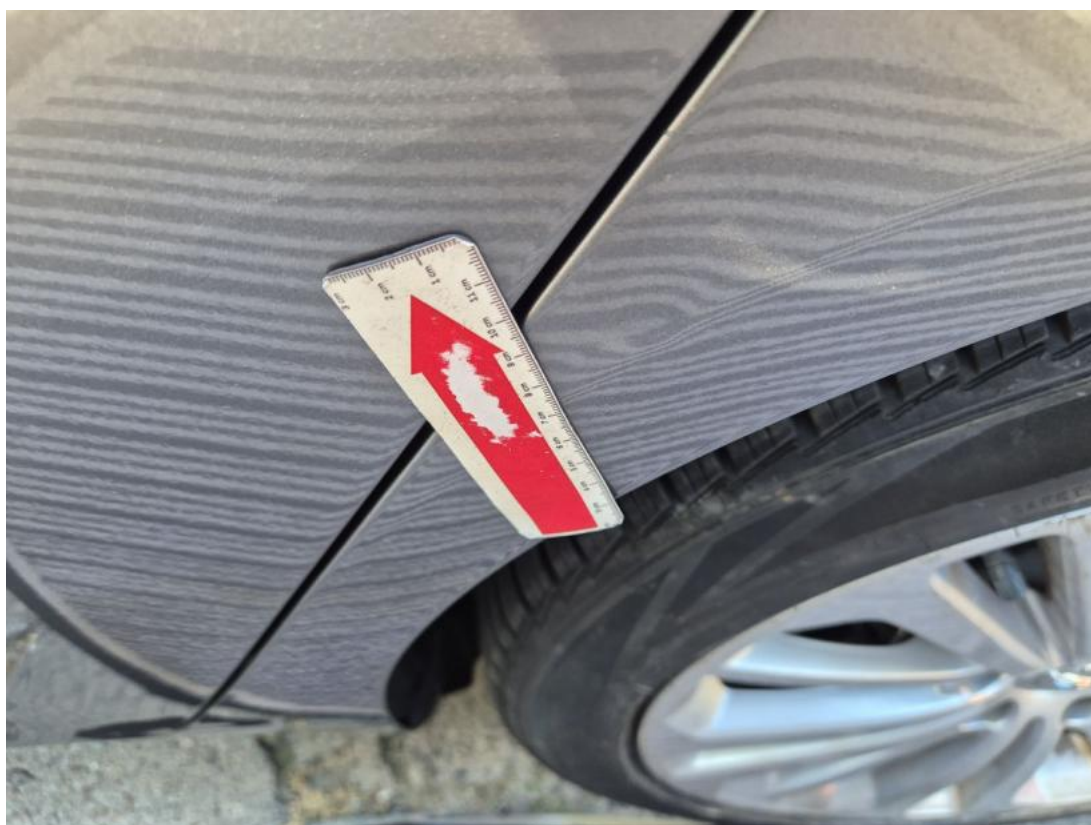
**Fot. 64**

| Poz. | Nazwa pozycji | Opis uszkodzeń | Kwalifik. | Naprawa [rbg] |
|---|---|---|---|---|
| 17 | Błotnik tylny L | wgniecenie | | |

Błotnik tylny L / Ściana boczna L - Wgniecenie/odkształcenie 1

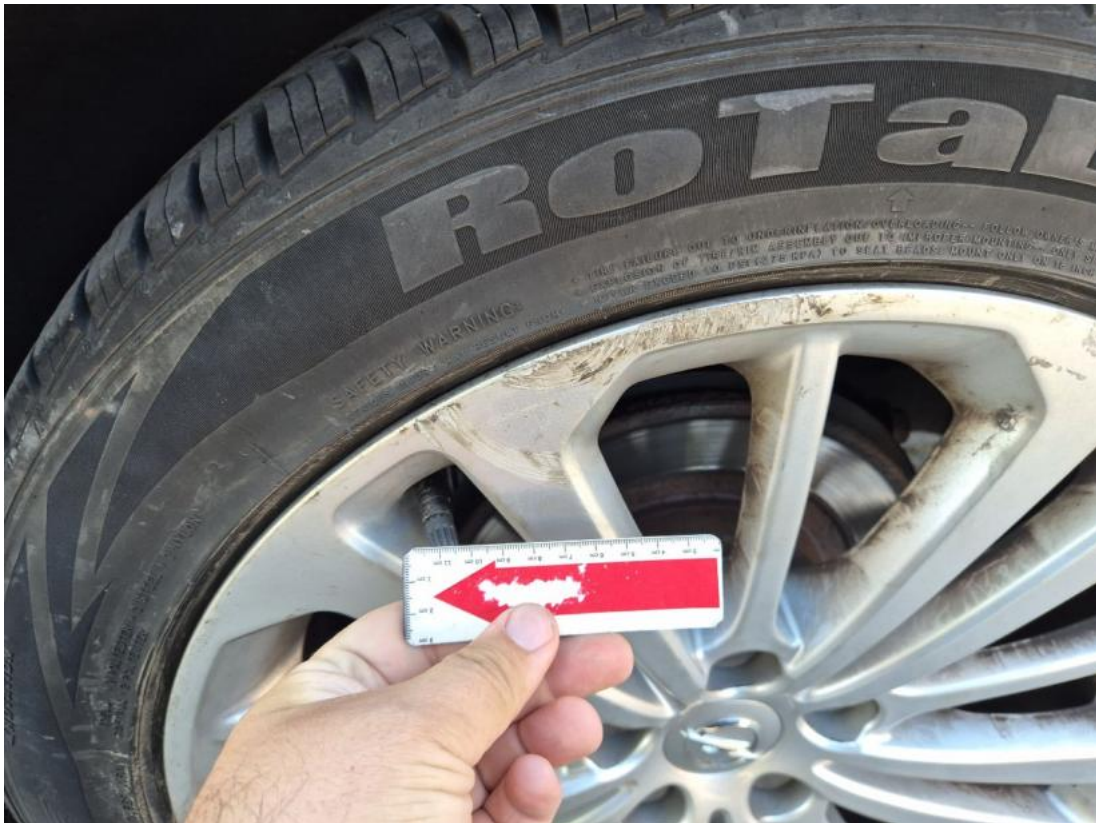
**Fot. 65**

| Poz. | Nazwa pozycji | Opis uszkodzeń | Kwalifik. | Naprawa [rbg] |
|---|---|---|---|---|
| 2 | Tarcza koła aluminiowa tył L | zarysowanie | WY | |

Felga aluminiowa tylna L - Rysa/odprysk 1

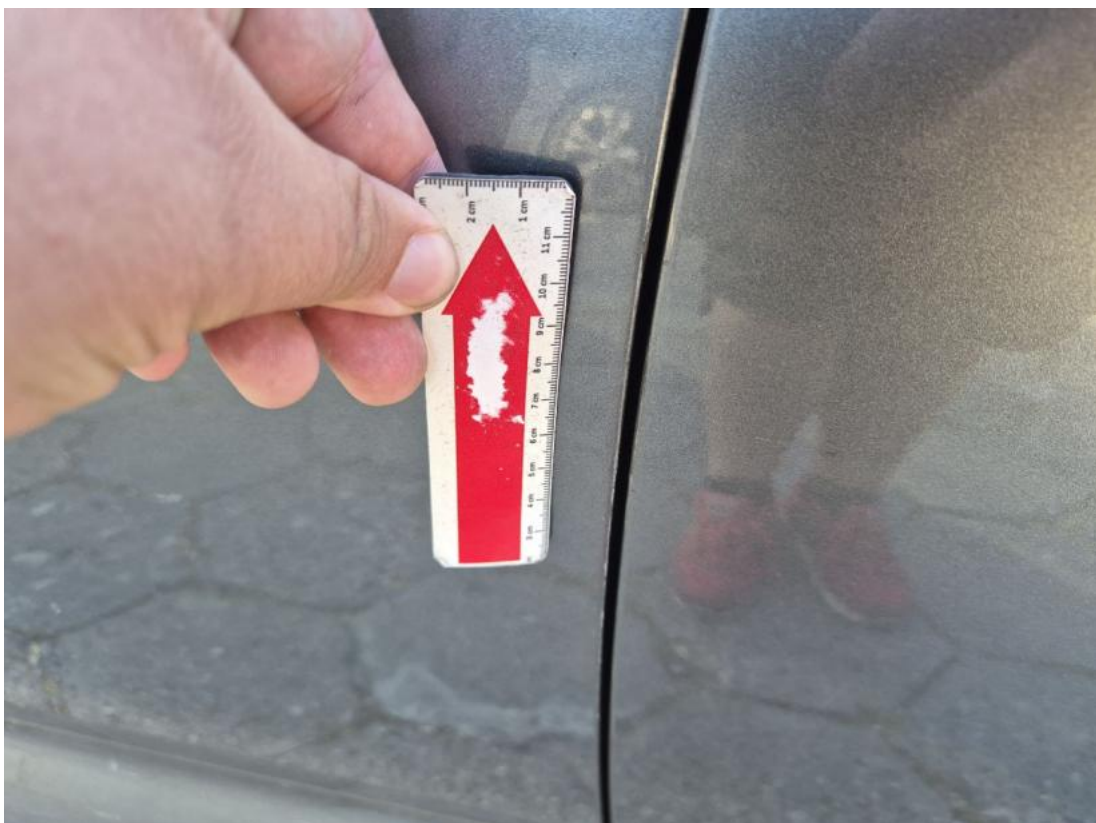
**Fot. 66**

| Poz. | Nazwa pozycji | Opis uszkodzeń | Kwalifik. | Naprawa [rbg] |
|---|---|---|---|---|
| 10 | Poszycie drzwi przednich L | odpryski lakieru | | |

Drzwi przed L - Rysa/odprysk 1

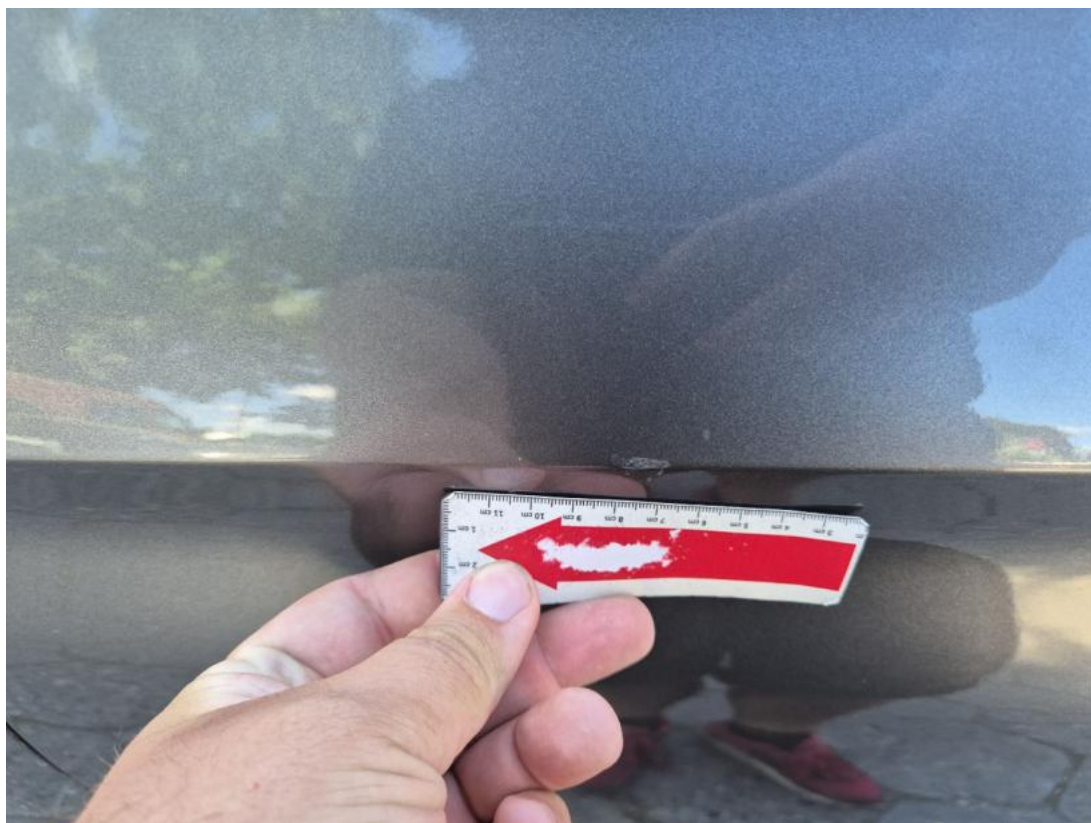
**Fot. 67**

| Poz. | Nazwa pozycji | Opis uszkodzeń | Kwalifik. | Naprawa [rbg] |
|---|---|---|---|---|
| 12 | Poszycie drzwi tylnych L | odpryski lakieru | | |

Drzwi tylne L - Rysa/odprysk 1

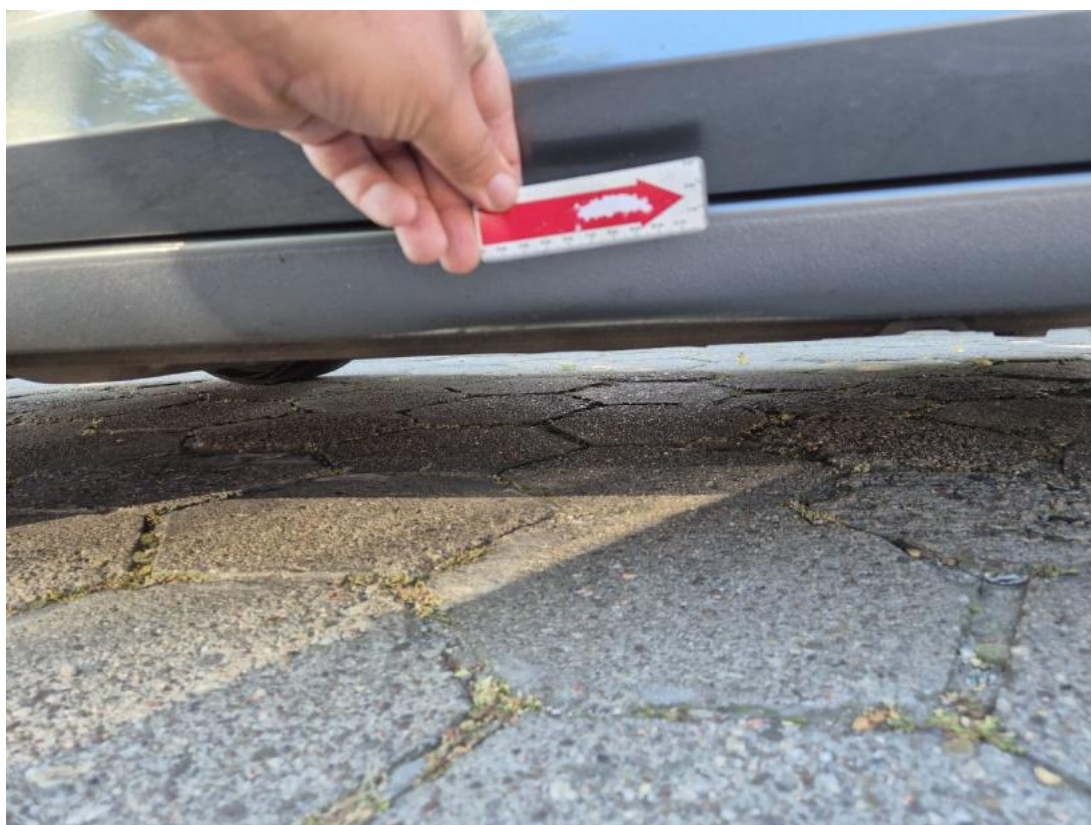
**Fot. 68**

| Poz. | Nazwa pozycji | Opis uszkodzeń | Kwalifik. | Naprawa [rbg] |
|---|---|---|---|---|
| 14 | Próg L | zarysowanie | | |

Próg L - Rysa/odprysk 1
