## Raport z oględzin pojazdu

| Numer raportu | 06943/8/25-15201 | Data raportu | 29-08-2025 |

| Marka, model | OPEL Insignia B Grand Sport ... |

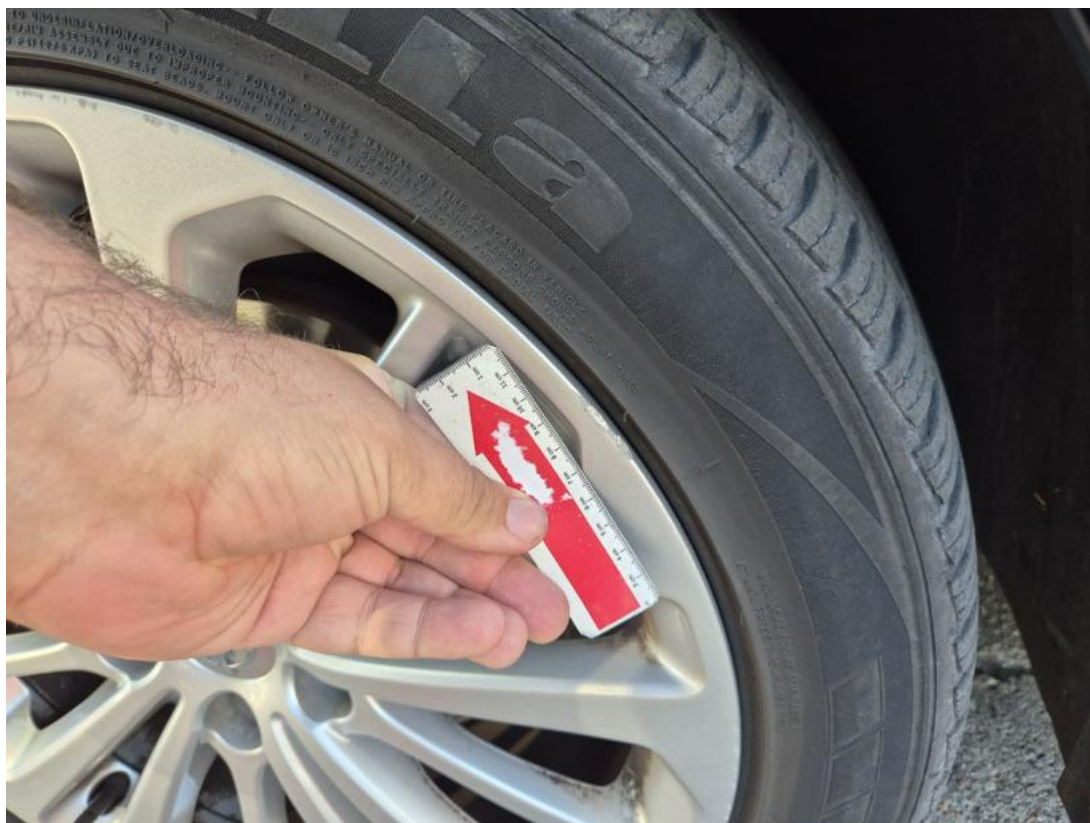
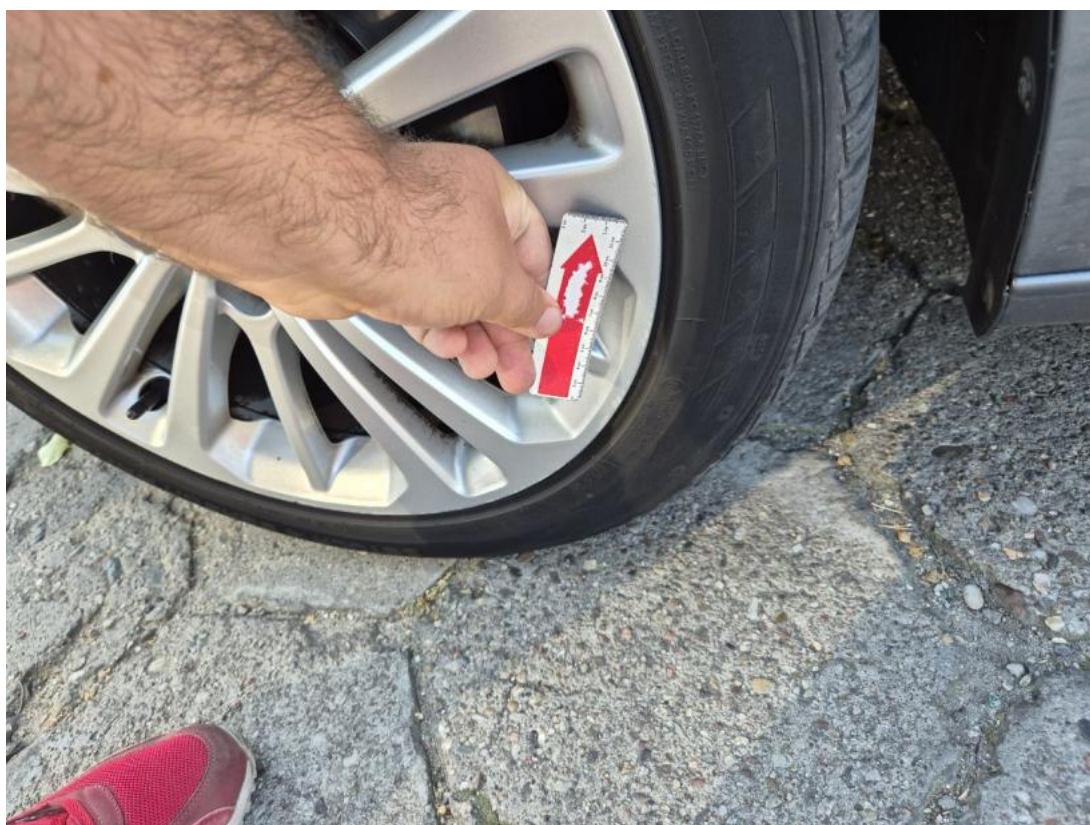
| Poz. | Nazwa pozycji | Opis uszkodzeń | Kwalifik. | Naprawa [rbg] |
|---|---|---|---|---|
| 20 | Tarcza koła aluminiowa przód L | zarysowanie | | |

Felga Aluminiowa przednia L - Rysa/odprysk 1

Felga Aluminiowa przednia L - Rysa/odprysk 2

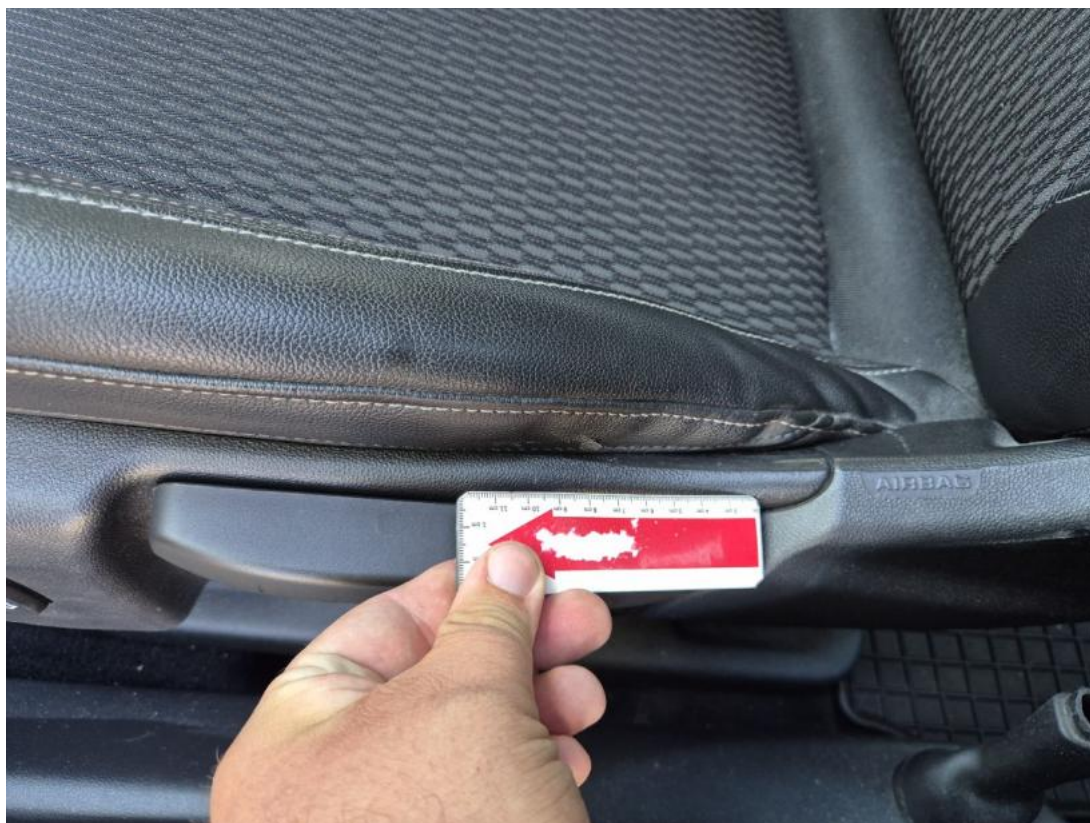
**Fot. 71**

| Poz. | Nazwa pozycji | Opis uszkodzeń | Kwalifik. | Naprawa [rbg] |
|---|---|---|---|---|
| 4 | Tapicerka siedziska 1.rząd L | pęknięcie/rozerwanie | WY | 0.4 |

Fotel prz. lew. - Pęknięcie/rozerwanie 1

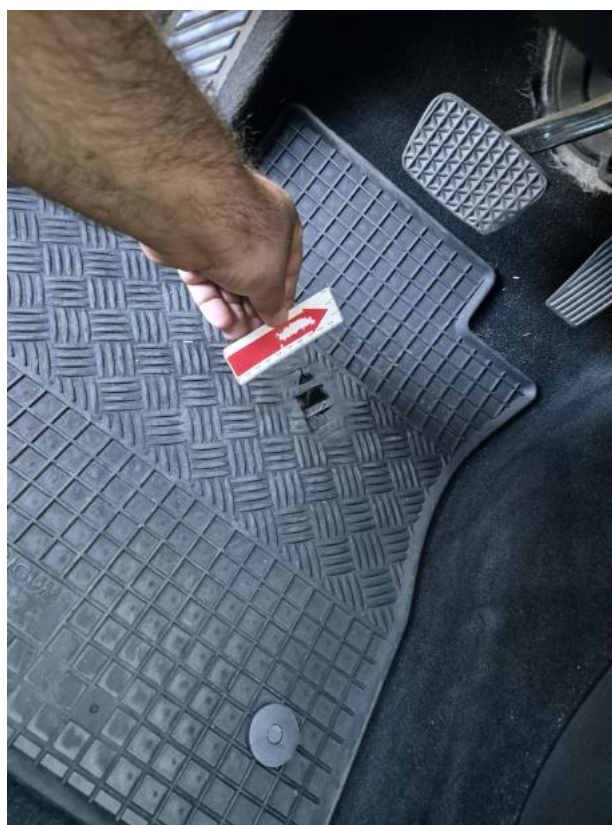
**Fot. 72**

| Poz. | Nazwa pozycji | Opis uszkodzeń | Kwalifik. | Naprawa [rbg] |
|---|---|---|---|---|
| 5 | Dywaniki podłogi przód L | przepalenie | WY | 1.4 |

Dywanik prze L - Pęknięcie/rozerwanie 1

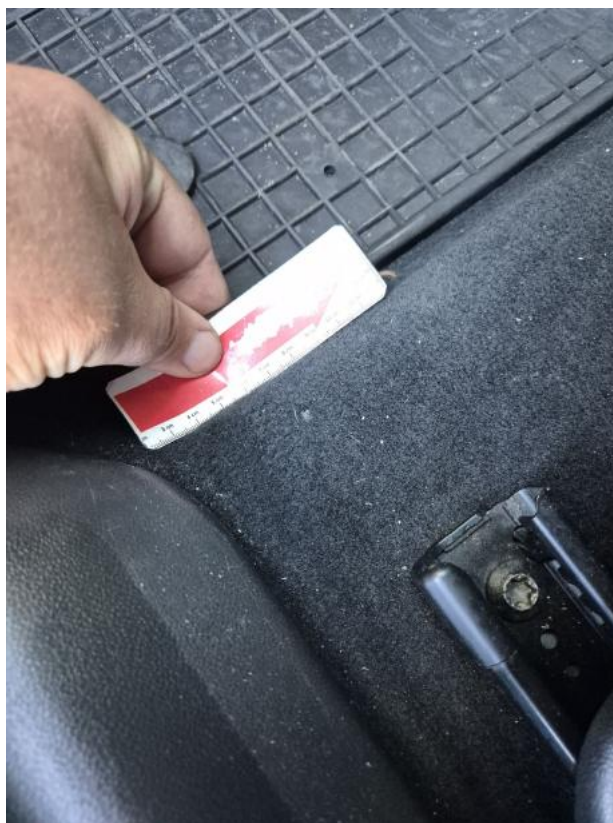
**Fot. 73**

Wykładzina podłogi - Inne 1

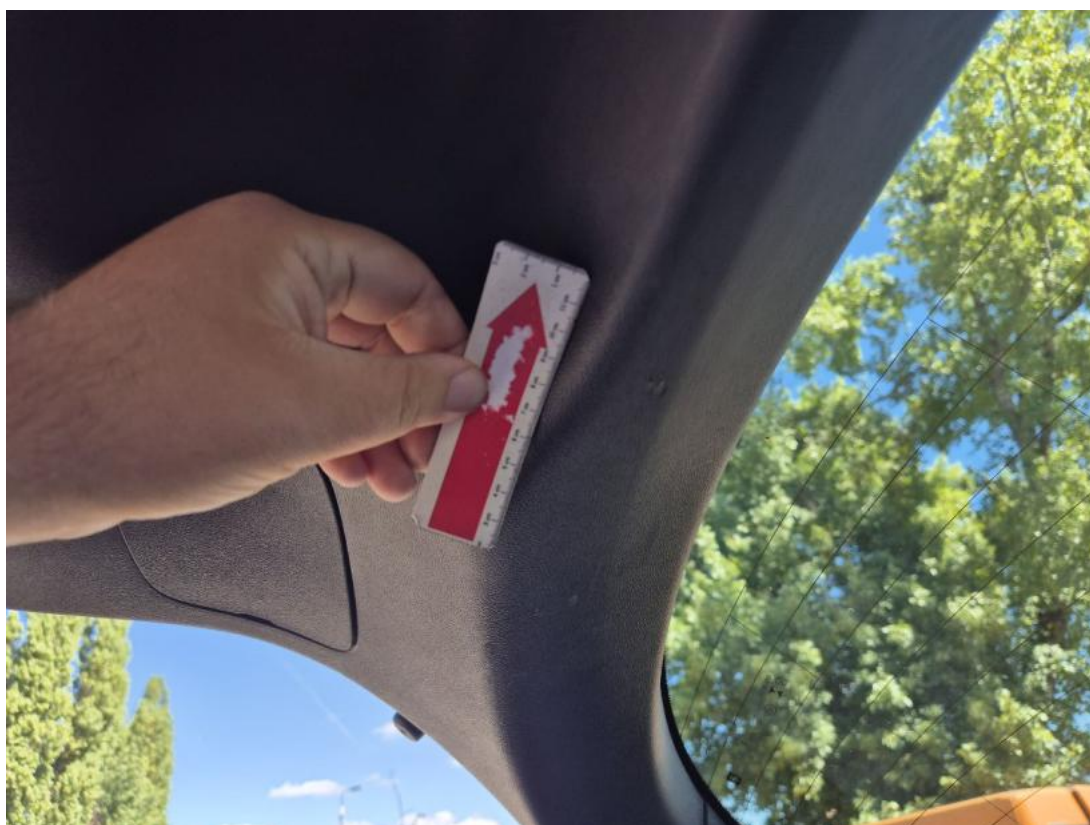
**Fot. 74**

| Poz. | Nazwa pozycji | Opis uszkodzeń | Kwalifik. | Naprawa [rbg] |
|---|---|---|---|---|
| 22 | Nakładka pokrywy tylnej dół | zarysowanie | | |

Wykładzina pokrywy tylnej - Rysa/odprysk 1

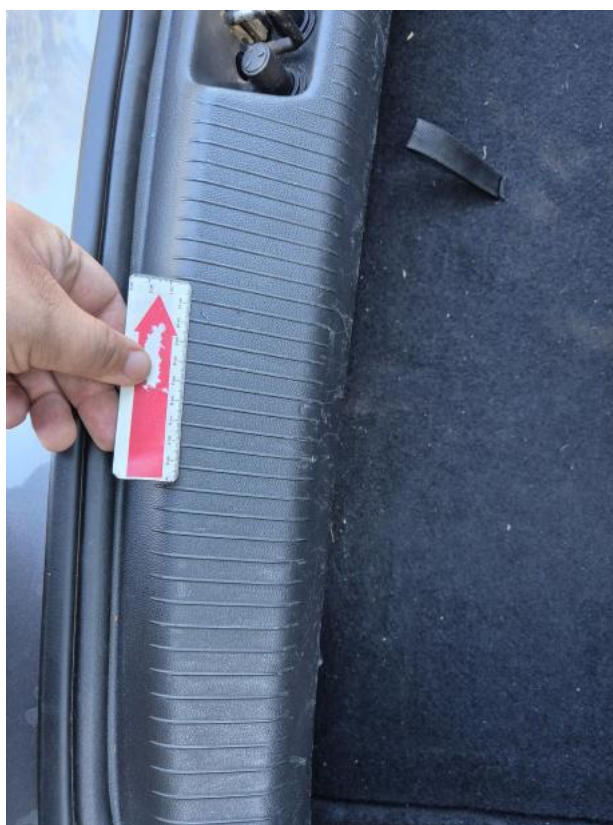
**Fot. 76**

| Poz. | Nazwa pozycji | Opis uszkodzeń | Kwalifik. | Naprawa [rbg] |
|---|---|---|---|---|
| 21 | Nakładka wew.pasa tylnego | zarysowanie | | |

Wykładzina przestrzeni bagażowej - Rysa/odprysk 2
