## Wycena wartości pojazdu sprzedaż

| Zakres ekspertyzy | Wycena wartości pojazdu, Opis stanu technicznego/Kosztorys naprawy |
| Model | Sandero 21- |
| Nr rejestracyjny | WE9C902 |

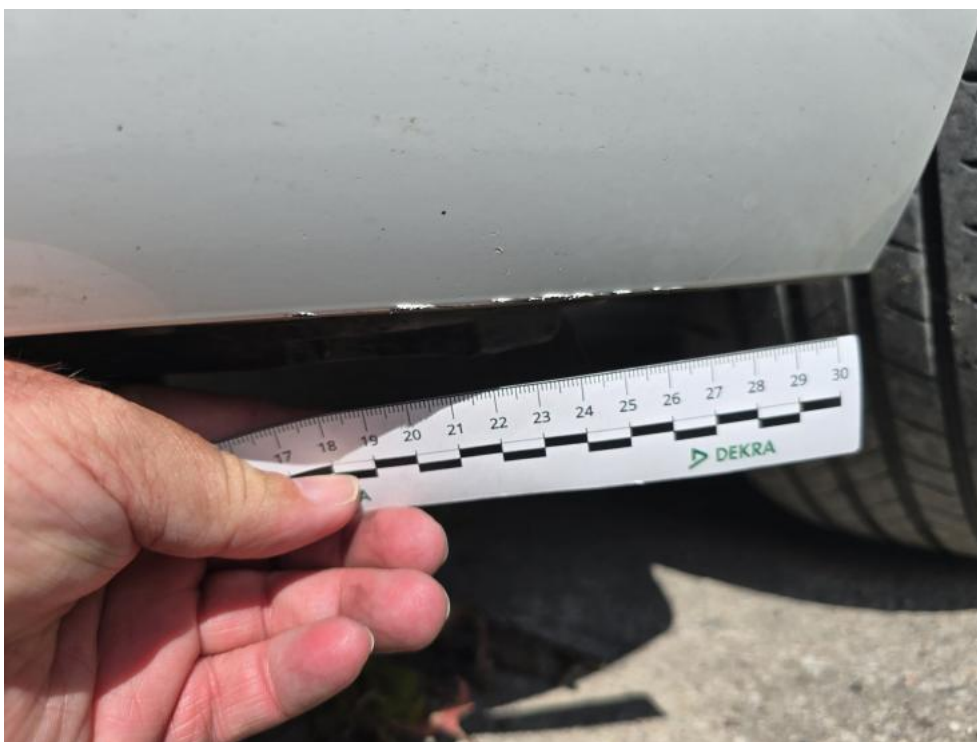
**Fot. 40.**  
Zderzak - Rysa/odprysk 1

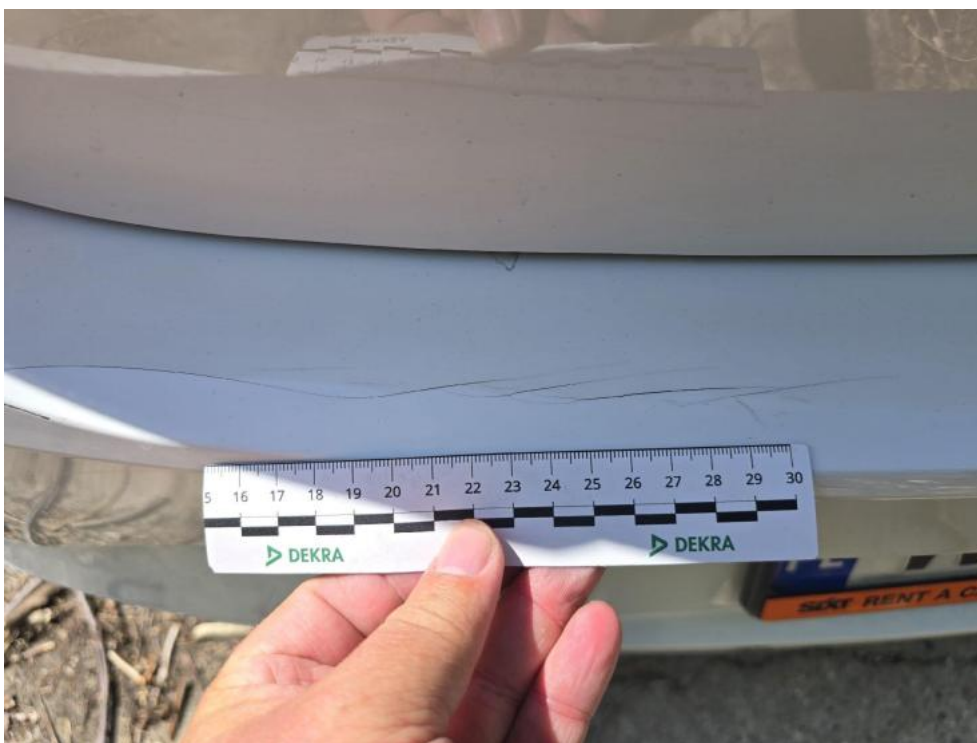
**Fot. 41.**  
Zderzak tylny - Pęknięcie/rozerwanie 1

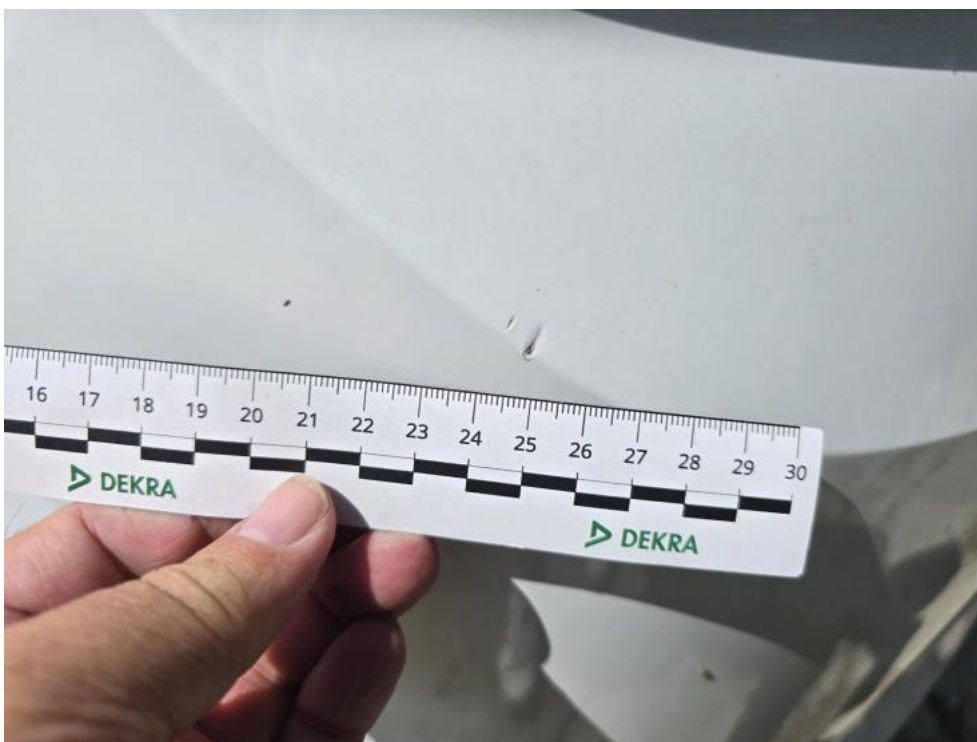
**Fot. 42.**  
Zderzak tylny - Pęknięcie/rozerwanie 2

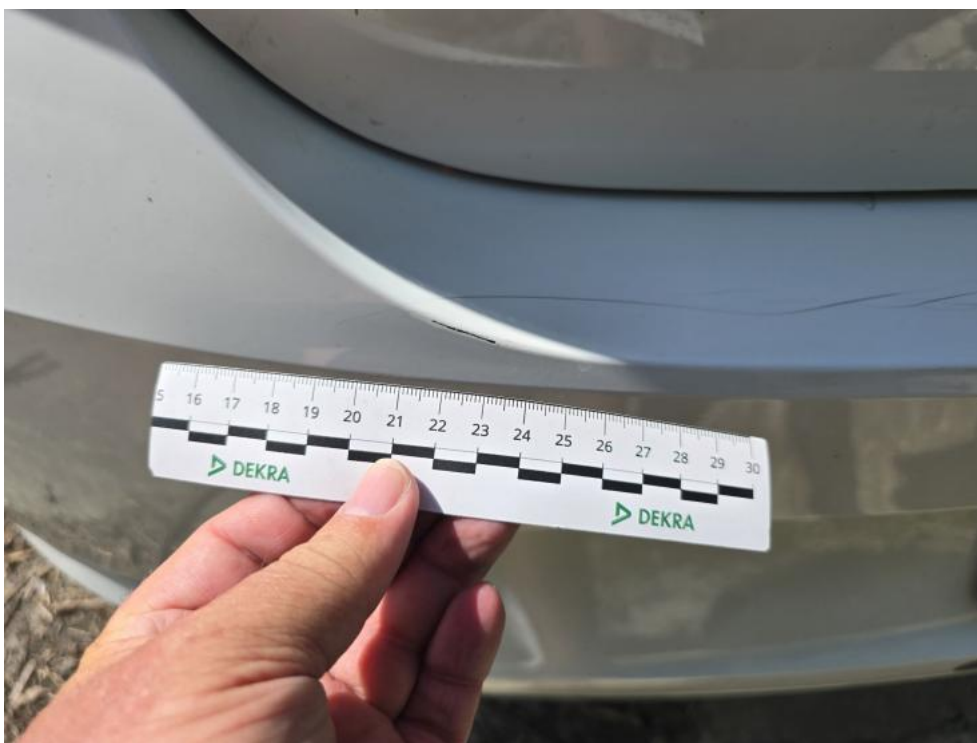
**Fot. 43.**

Zderzak tylny() - Pęknięcie/rozerwanie 3

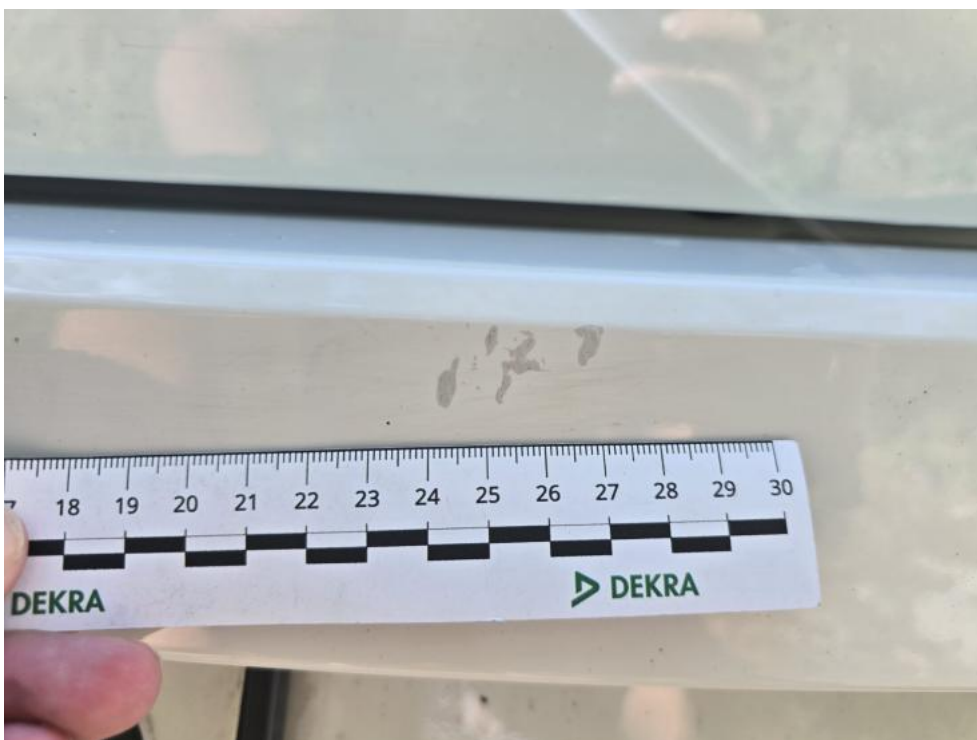
**Fot. 44.**

Zderzak tylny - Inne 1

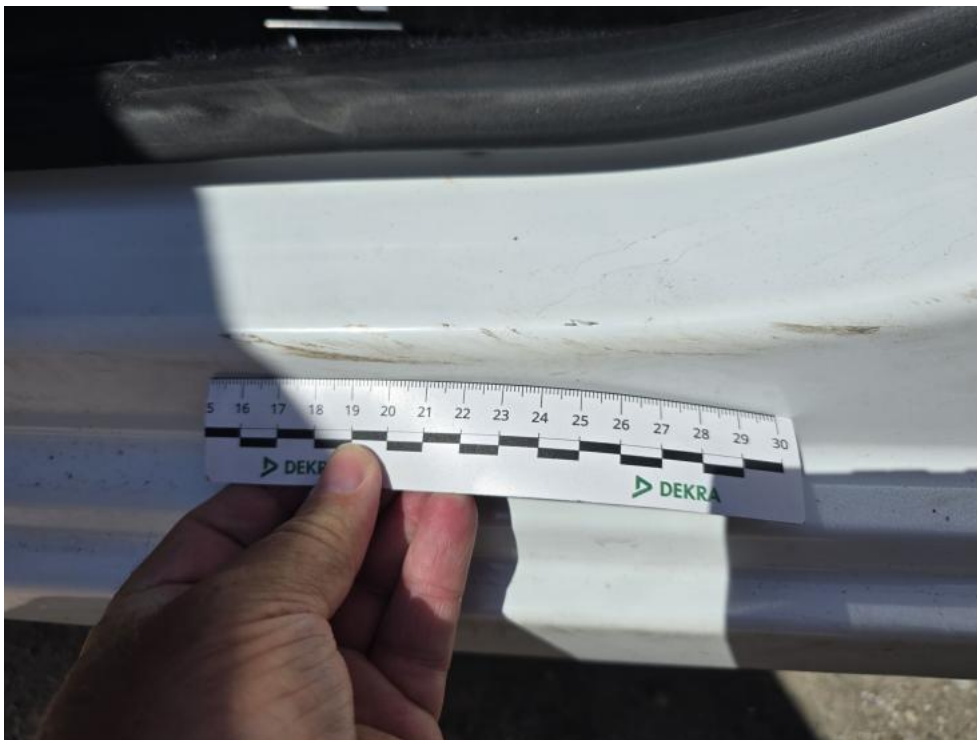
**Fot. 45.**  
Próg L - Rysa/odprysk 1
