Angaben zum Fahrzeug

Halter		Besichtigungszustand	bedingt: Licht/Nässe/Schmutz
Kennzeichen		Laufleistung (abgelesen)	187.812 km
Hersteller	Volkswagen	Restlauf bis Service	-12.700 km
Typ/Modell	UP!	HU (Bericht lag vor)	06/2026
Fahrgestellnummer	WWZZZAAZH082776	Leistung / Hubraum	55 kW / 999 ccm
Erstzulassung	17.05.2017	Polster/Farbe	/
Letzte Wartung		Lackierung	
Kraftstoffart	Benzin	Getriebe

Zustandsbericht

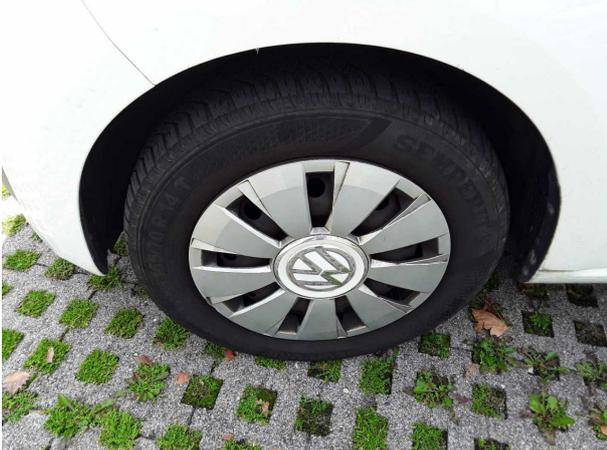
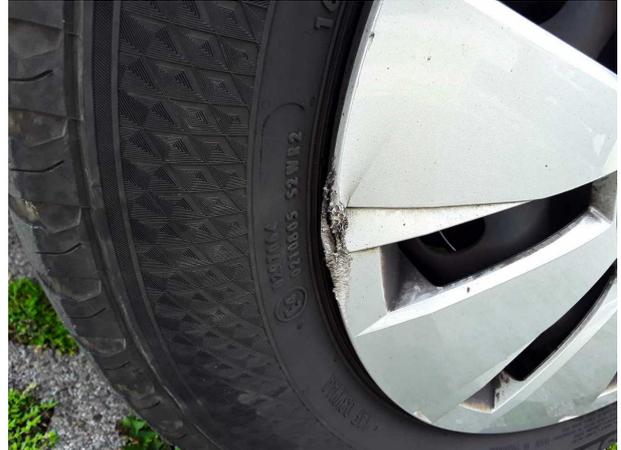
Beschädigung #1: Rad/Reifen: Leichtmetallfelge vorn links (Radkappe) - beschädigt - erneuern

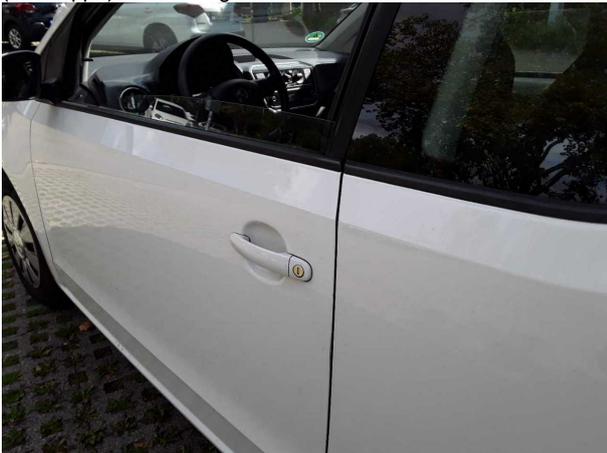
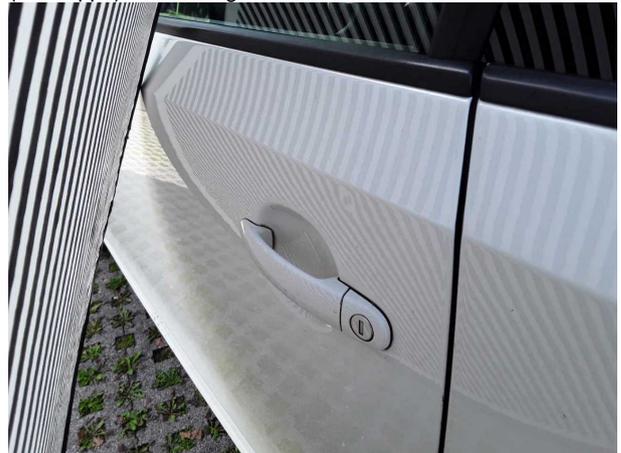
Beschädigung #2: Tür vorn links: Tür - Delle(n) - sanft instandsetzen

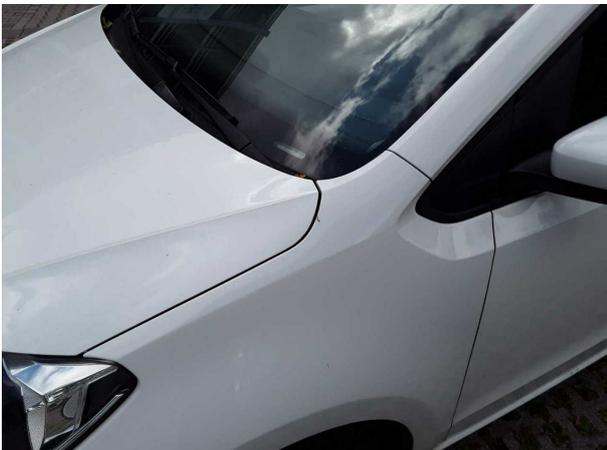
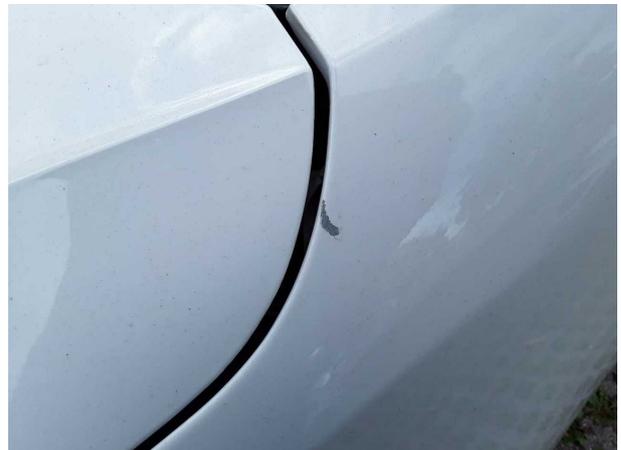
Beschädigung #4: Kotflügel links: Kotflügel links - Lackmangel - Smart Repair

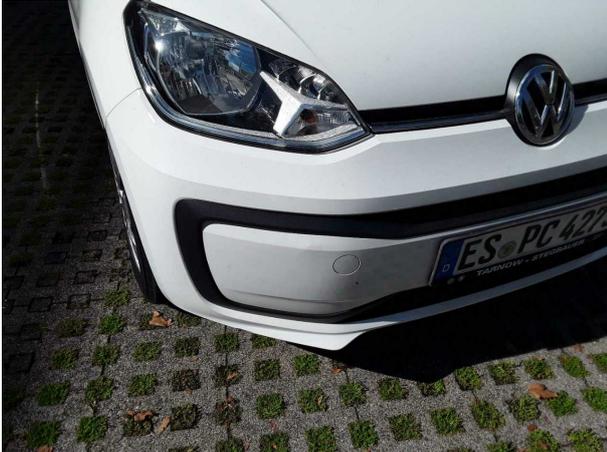
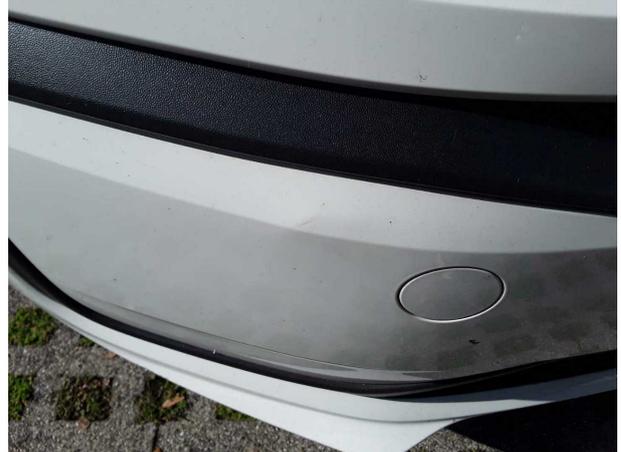
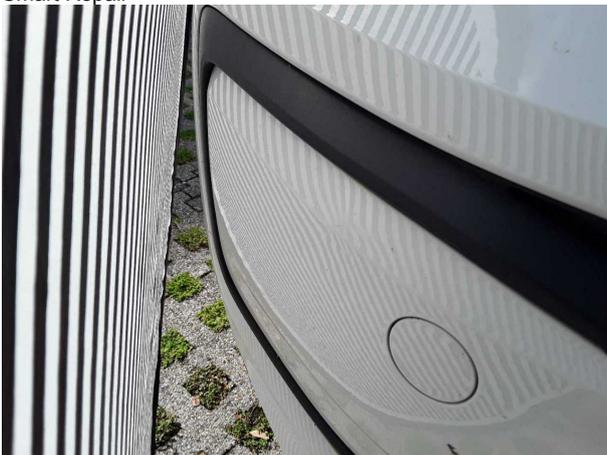
Beschädigung #5: Stossfänger vorn: Stossfänger vorn - verformt - Smart Repair

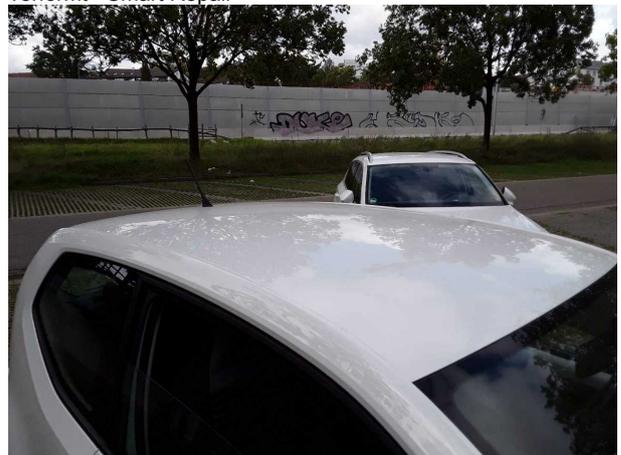
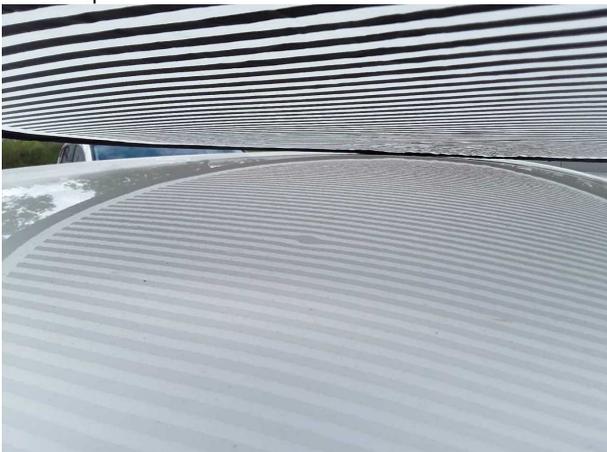
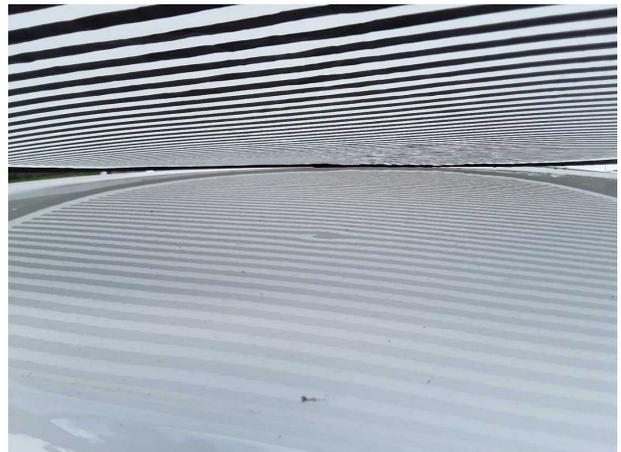
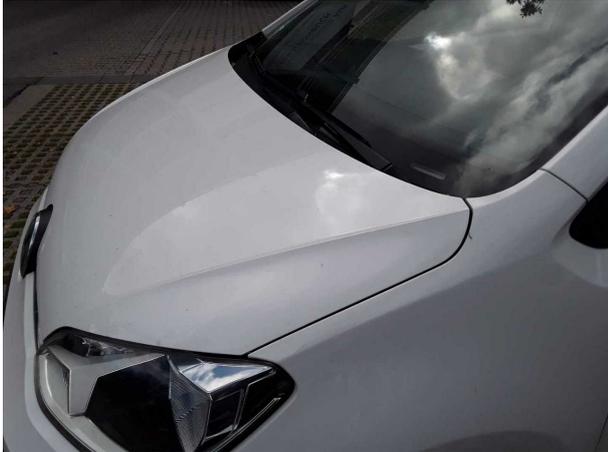
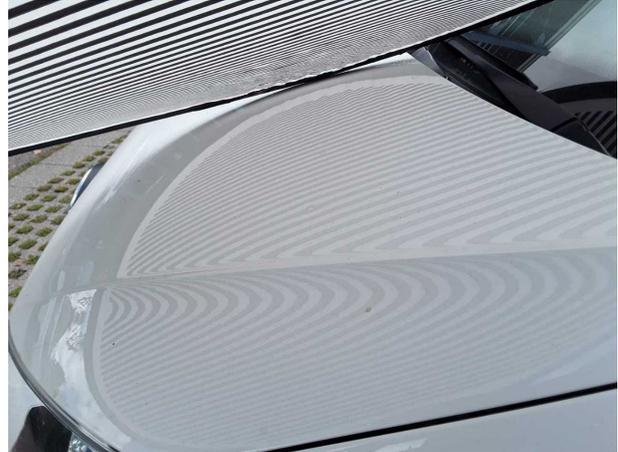
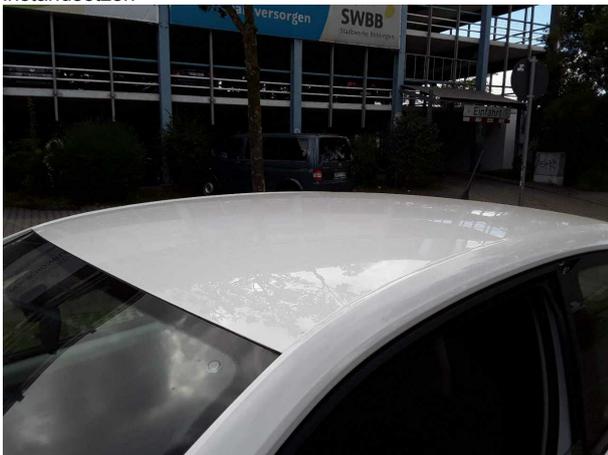
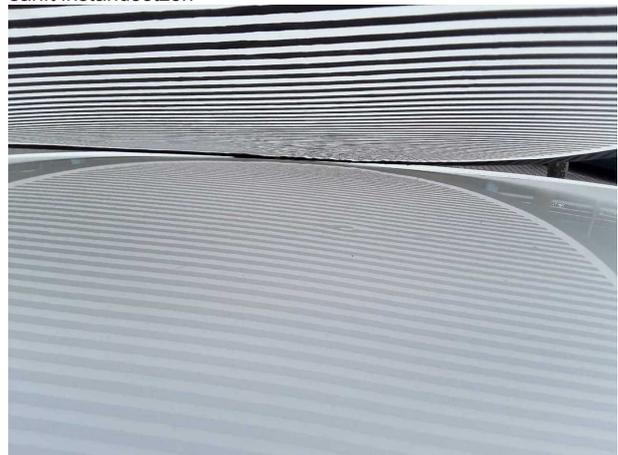
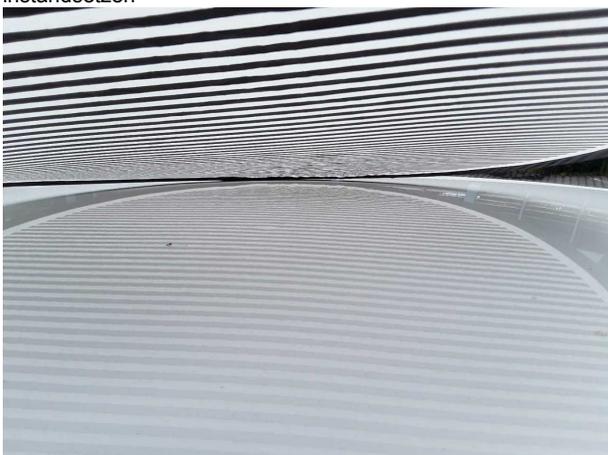
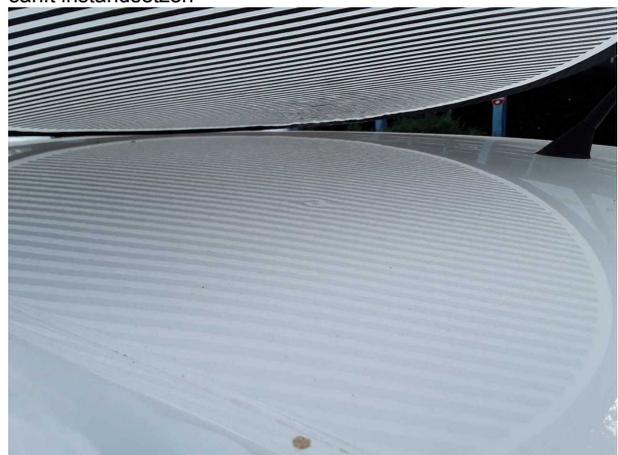
Beschädigung #6: Karosserie: Karosserie - Hagelschaden - sanft instandsetzen

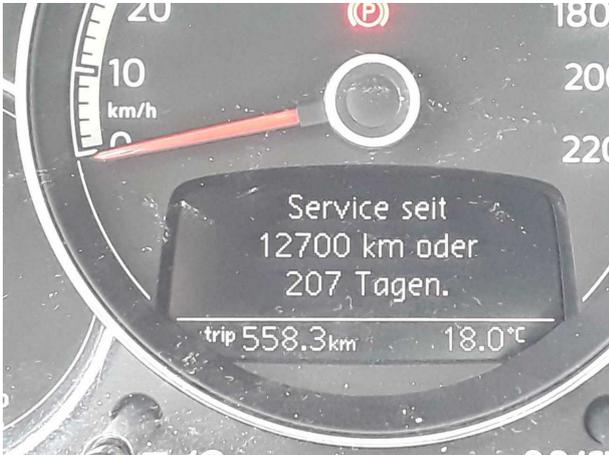
Beschädigung #7: Sonstiges: Inspektion/Wartung - fällig - durchführen

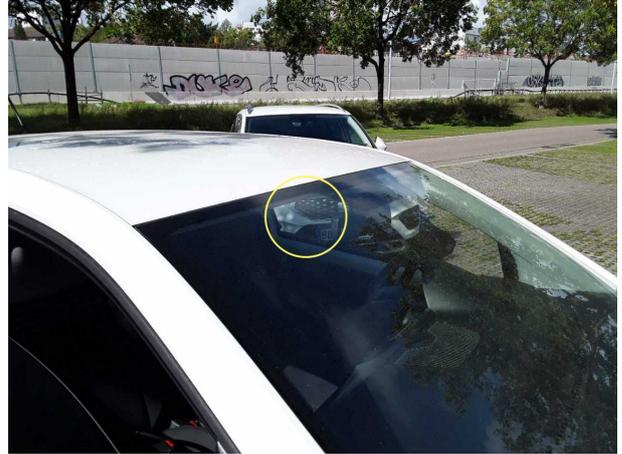
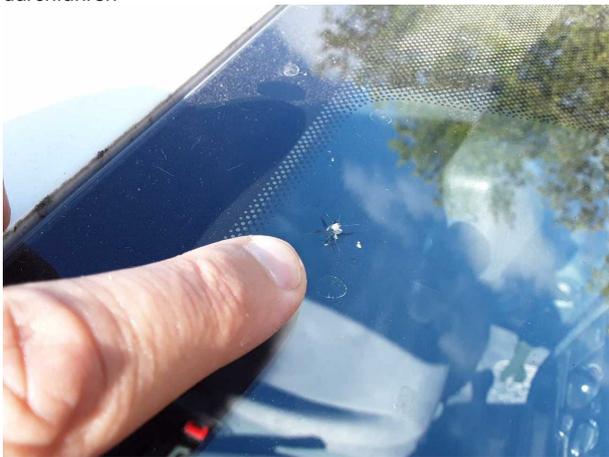
Beschädigung #8: Verglasung: Frontscheibe - gebrochen / gerissen - erneuern
