Zustandsbericht

- Protokoll der Fahrzeugbewertung -

Berichts-Nr: 8346789
vom: 14.05.2025

Fahrzeugkategorie:	Personenkraftwagen
Fahrzeugart:	Kombi
Hersteller:	Skoda
Modell:	Octavia
HSN / TSN:	8004 / AVE
Erstzulassungsdatum:	04.05.2022
Laufleistung:	42.694 km
Farbe:	Energy-Blau
Farbe Dach:	Energy-Blau
Antriebsart:	Frontantrieb
Motorisierung/Kraftstoff:	Hybrid Benzin
Hubraum:	1.400 ccm
Leistung:	110 kW (150 PS)
Fahrzeuglänge:	4.689 mm
Fahrzeughöhe:	1.504 mm
Fahrzeugbreite:	1.829 mm
Zulässiges Gesamtgewicht:	2.090 kg
Radstand:	2.680 mm
Anzahl Achsen:	2
Zylinder:	4
Schadstoffklasse:	Euro 6
Anzahl Türen:	4
Anzahl Sitze:	5
Getriebe:	Automatik 6-Gang
Polsterart:	Stoff
Interieurfarbe:	Schwarz
Anzahl vorhandene Schlüssel:	2

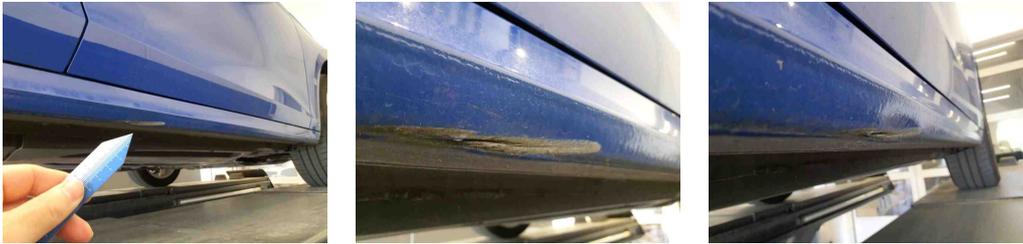
Nr	Bauteil	Schadensbeschreibung	Reparaturempfehlung
1	Außenschweller rechts	Delle(n) und Kratzer	Instandsetzen + lackieren
2	Vorbereitungszeit Metall-Lackierung	Lack Vorbereitung	Ausführen
3	Motorhaube Dämmmatte	Beschädigt	Ersetzen

1 - Außenschweller rechts - Delle(n) und Kratzer - Instandsetzen + lackieren

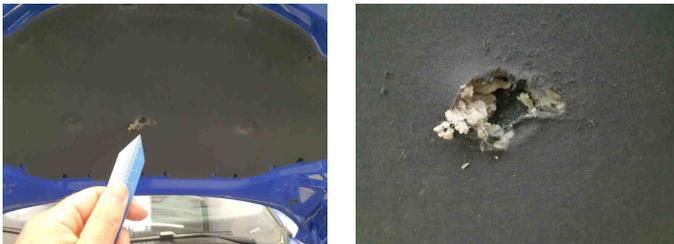
3 - Motorhaube Dämmmatte - Beschädigt - Ersetzen

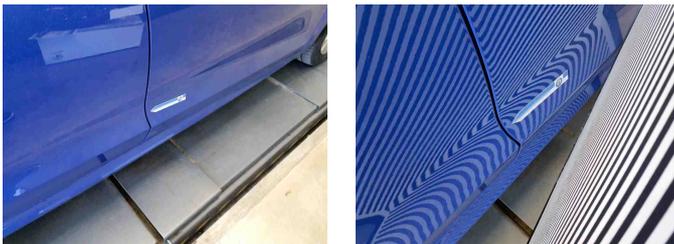
1 - Tür vorne rechts - Delle(n) - Akzeptabel (Gebrauchsspur)

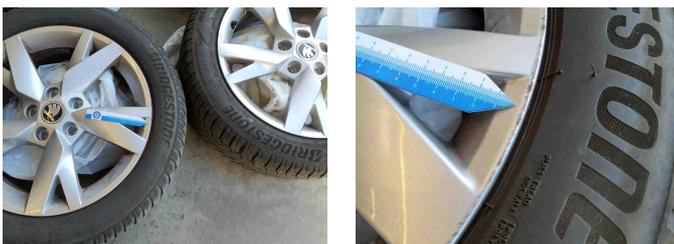
2 - Zusätzliche Felge(n) - Kratzer - Akzeptabel (Gebrauchsspur)

verschärft, optische Beeinträchtigung. Gehört nicht zur Ausstattung.
