Angaben zum Fahrzeug

Halter		Besichtigungszustand	bedingt: Licht/Nässe/Schmutz
Kennzeichen		Laufleistung (abgelesen)	199.597 km
Hersteller	Volkswagen	Restlauf bis Service	22.300 km
Typ/Modell	UP!	HU (Abgelesen aus ZBI)	10/2026
Fahrgestellnummer	WWZZZAAZJD133014	Leistung / Hubraum	55 kW / 999 ccm
Erstzulassung	17.10.2017	Polster/Farbe	/
Letzte Wartung		Lackierung	Weiß
Kraftstoffart	Benzin	Getriebe	Manuell

Zustandsbericht

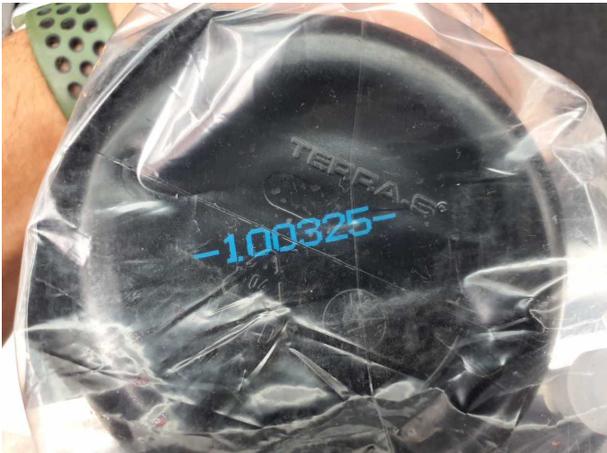
Beschädigung #1: Ausrüstung: Tirefit Füllmittel - abgelaufen - erneuern

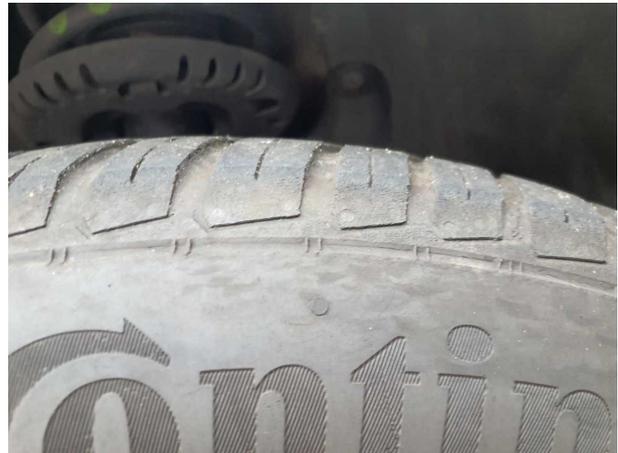
Beschädigung #2: Rad/Reifen: Reifen vorn - verschlissen - erneuern

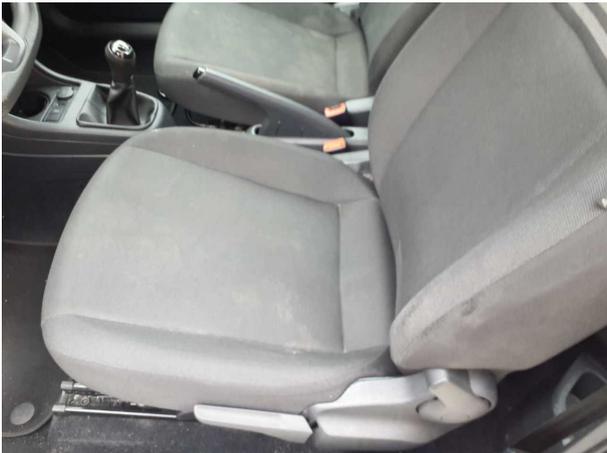
Beschädigung #3: Interieur: Innenraum - verschmutzt - reinigen

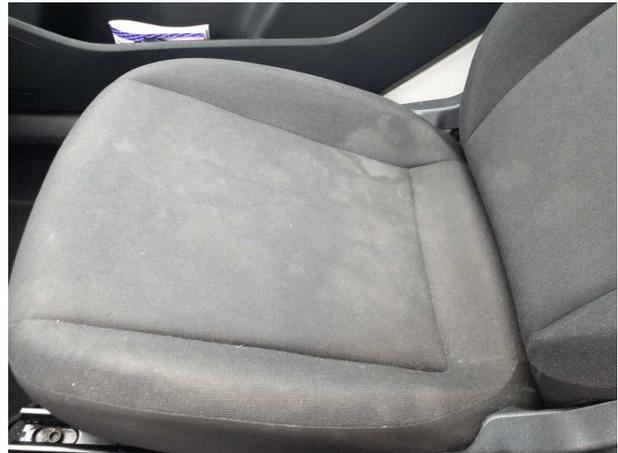
Beschädigung #3: Interieur: Innenraum - verschmutzt - reinigen

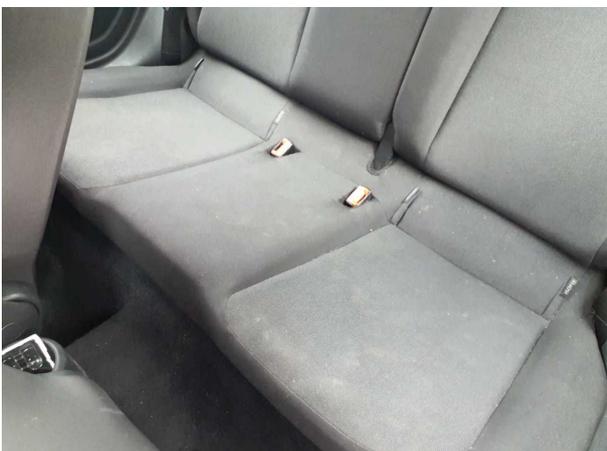
Beschädigung #3: Interieur: Innenraum - verschmutzt - reinigen

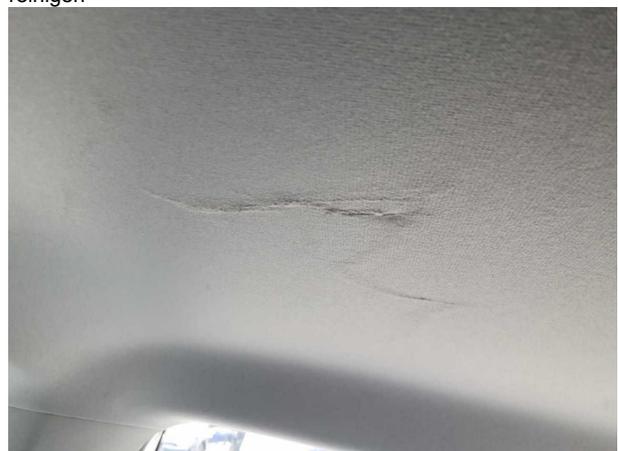
Beschädigung #4: Verkleidungen/Abdeckungen: Dachhimm... beschädigt - erneuern

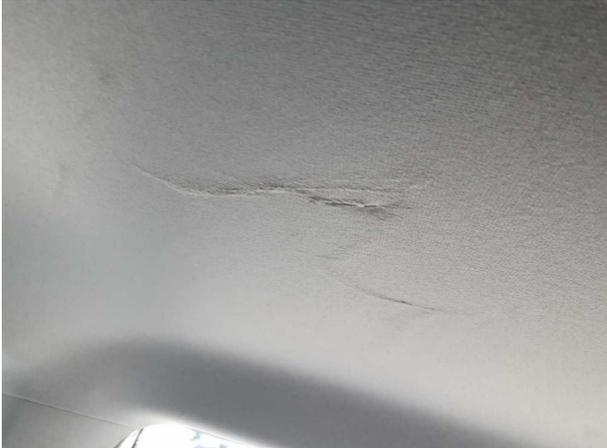
Beschädigung #4: Verkleidungen/Abdeckungen: Dachhimmel - beschädigt - erneuern

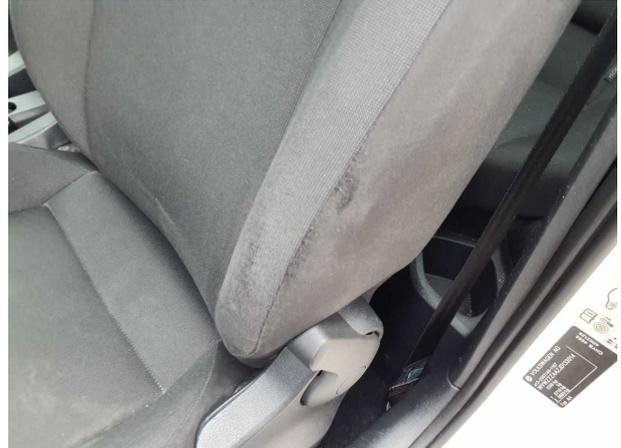
Beschädigung #5: Sitz vorn: Lehnenbezug links - Abrieb - Wertminderung

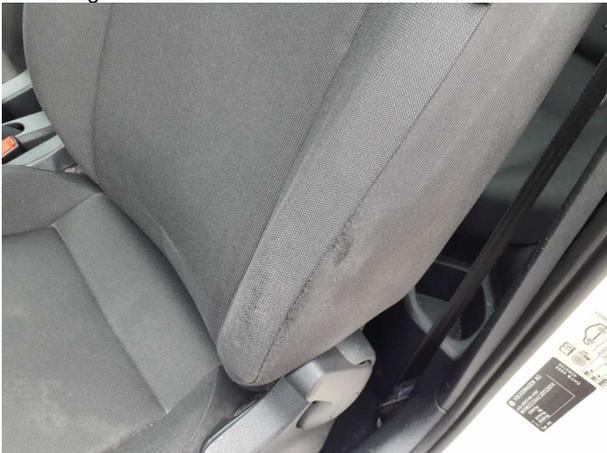
Beschädigung #5: Sitz vorn: Lehnenbezug links - Abrieb - Wertminderung

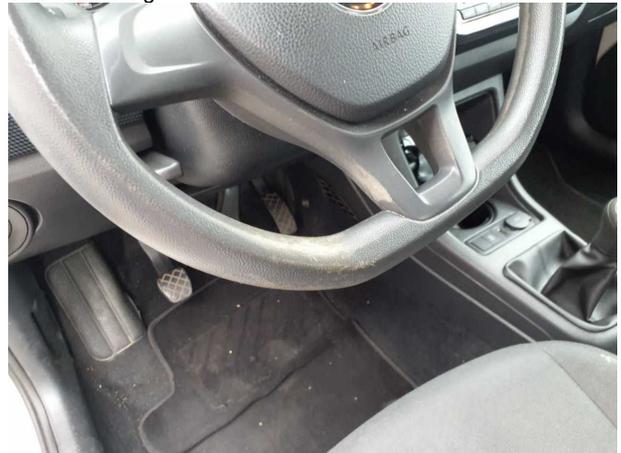
Beschädigung #6: Lenkanlage: Lenkrad - beschädigt - erneuern

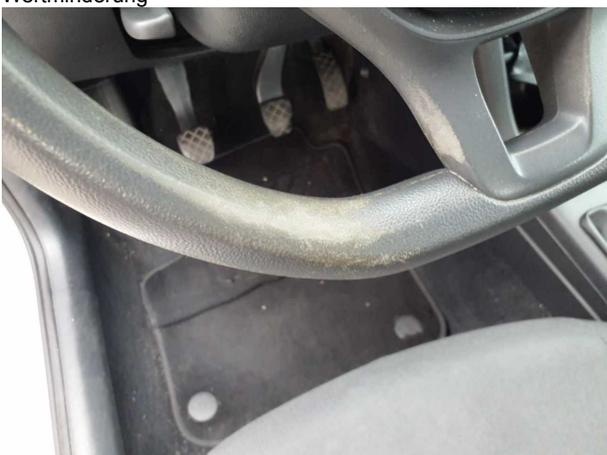
Beschädigung #6: Lenkanlage: Lenkrad - beschädigt - erneuern

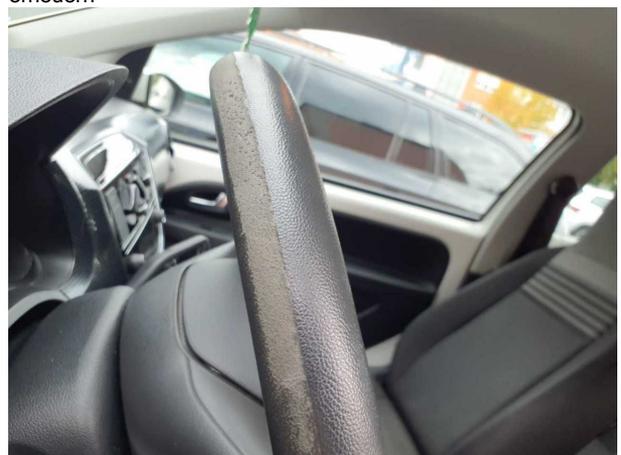
Beschädigung #6: Lenkanlage: Lenkrad - beschädigt - erneuern

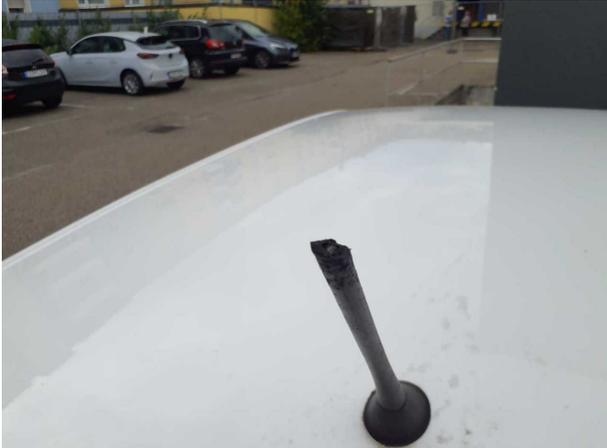
Beschädigung #7: Fahrzeugdach: Antennenstab - beschädigt - erneuern

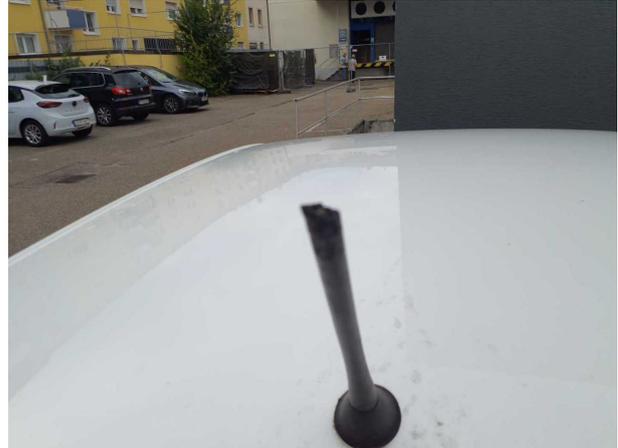
Beschädigung #7: Fahrzeugdach: Antennenstab - beschädigt - erneuern

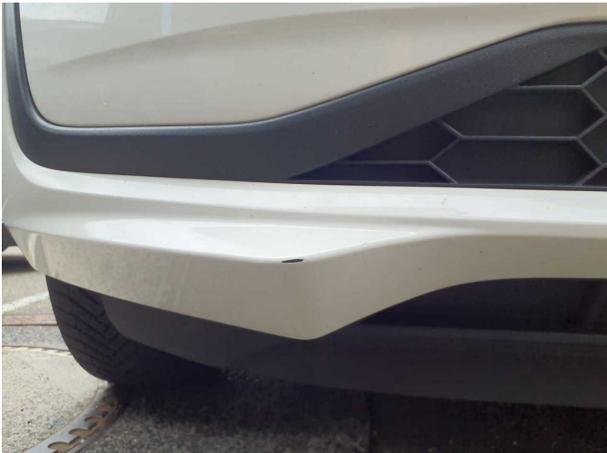
Beschädigung #8: Stossfänger vorn: Stossfänger vorn - Kratzer - Smart Repair

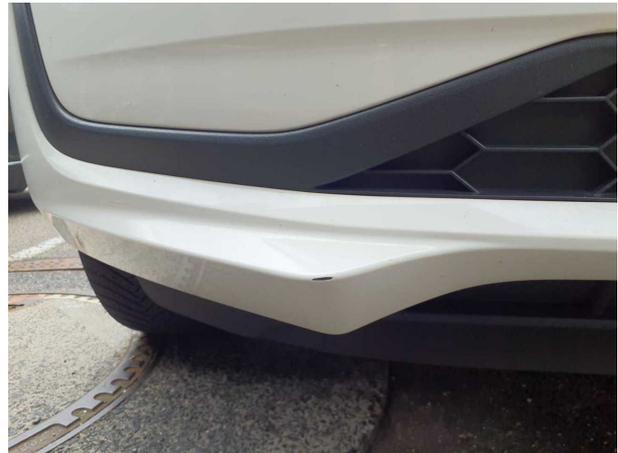
Beschädigung #8: Stossfänger vorn: Stossfänger vorn - Kratzer - Smart Repair

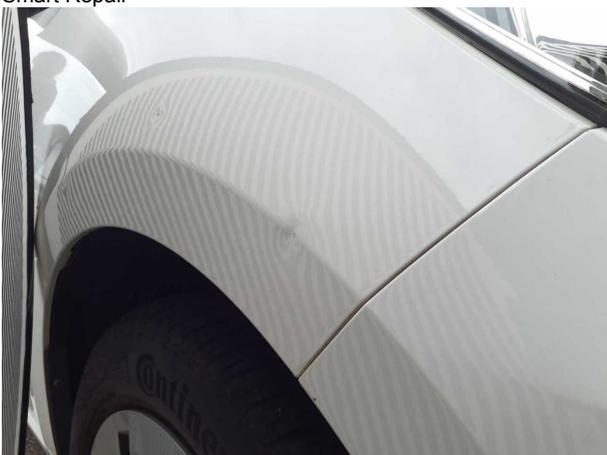
Beschädigung #9: Kotflügel rechts: Kotflügel rechts - Delle / Lackschaden - instandsetzen und lackieren

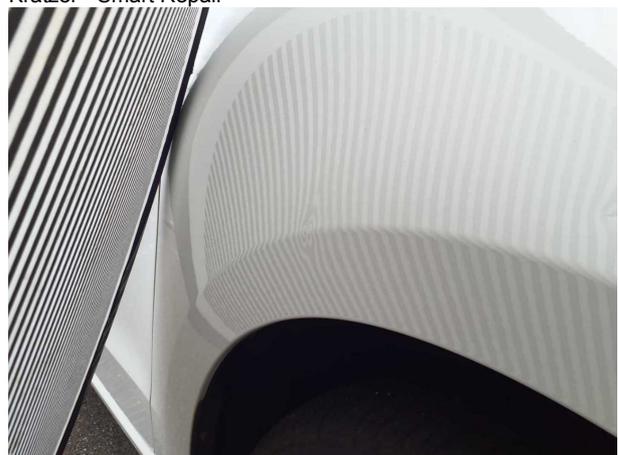
Beschädigung #9: Kotflügel rechts: Kotflügel rechts - Delle / Lackschaden - instandsetzen und lackieren

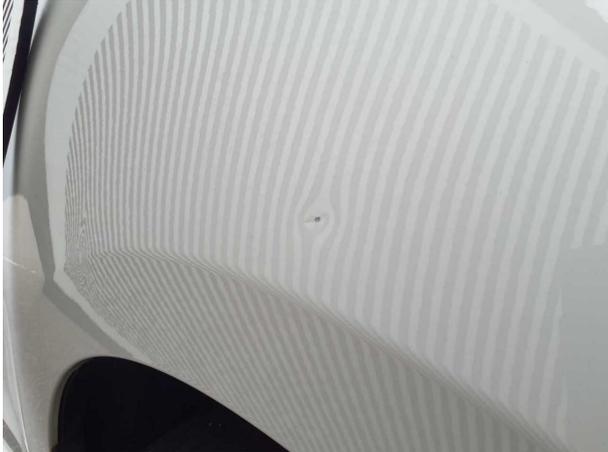
Beschädigung #9: Kotflügel rechts: Kotflügel rechts - Delle / Lackschaden - instandsetzen und lackieren

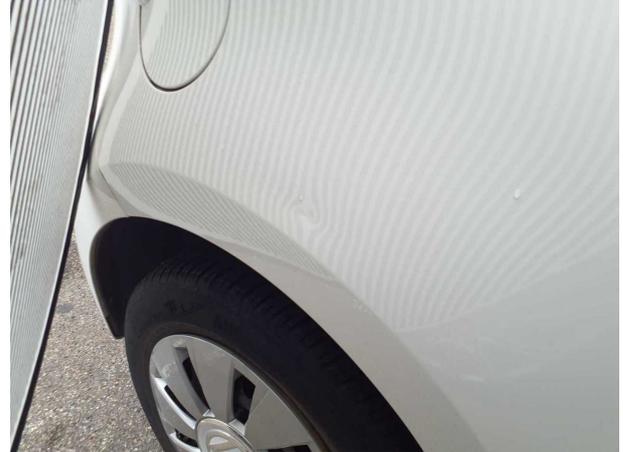
Beschädigung #10: Seitenwand rechts: Seitenwand - Delle(n) - sanft instandsetzen

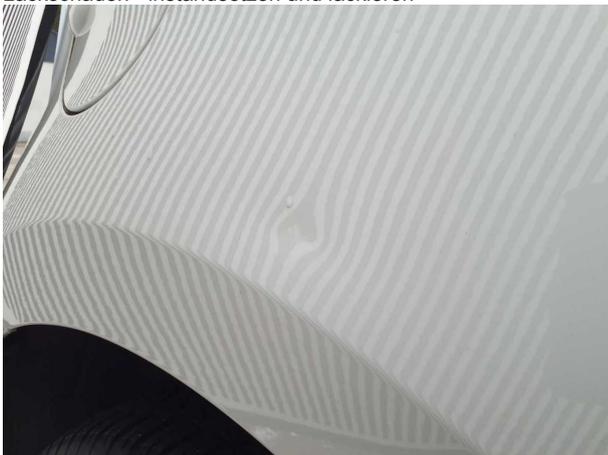
Beschädigung #10: Seitenwand rechts: Seitenwand - Delle(n) - sanft instandsetzen

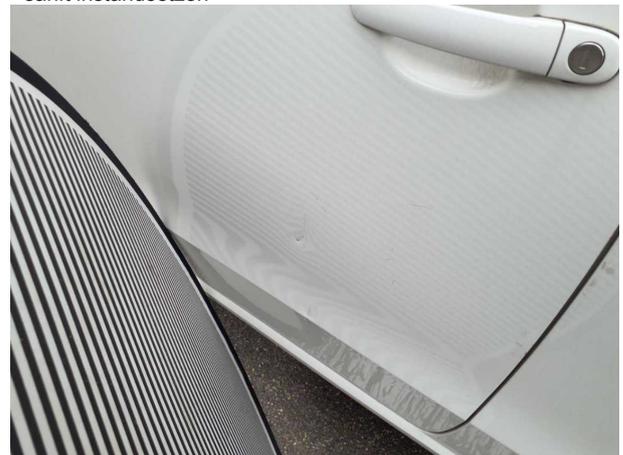
Beschädigung #11: Tür vorn links: Tür - beschädigt - instandsetzen und lackieren

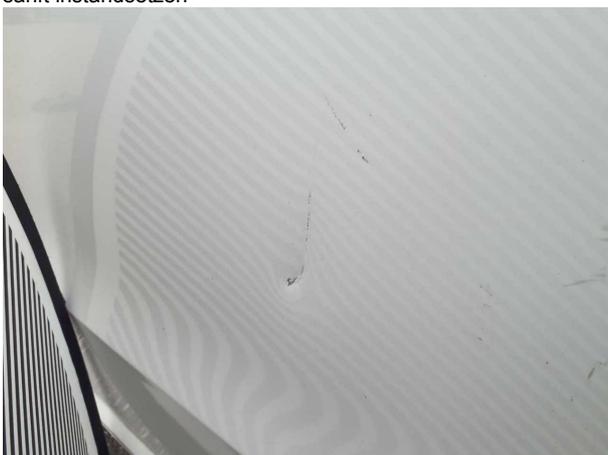
Beschädigung #11: Tür vorn links: Tür - beschädigt - instandsetzen und lackieren

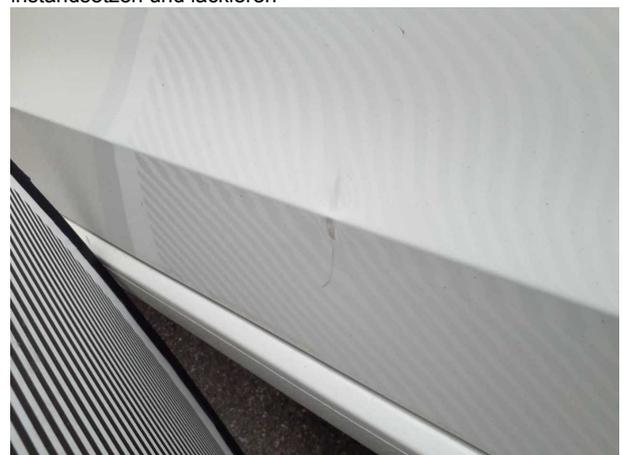
Beschädigung #11: Tür vorn links: Tür - beschädigt - instandsetzen und lackieren

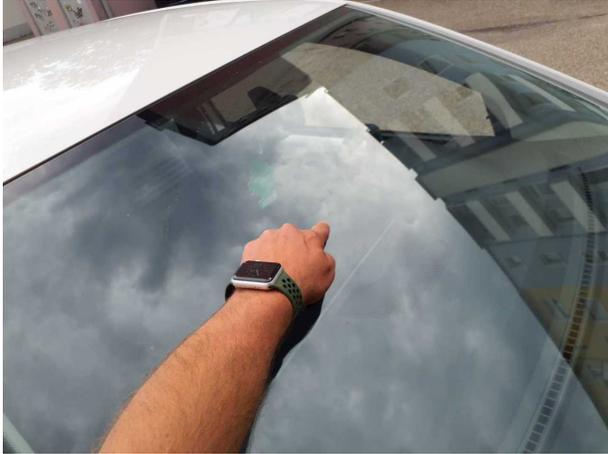
Beschädigung #12: Verglasung: Frontscheibe - beschädigt - erneuern

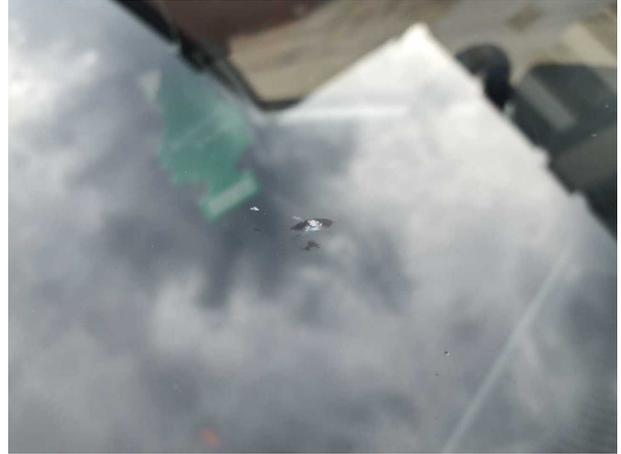
Beschädigung #12: Verglasung: Frontscheibe - beschädigt - erneuern
