## Angaben zum Fahrzeug

| <b>Hersteller</b> | Ford | <b>Restlauf bis Service</b> | 0 km |
| <b>Typ/Modell</b> | Fiesta | <b>HU (Bericht lag nicht vor)</b> | 11/2025 |

## Zustandsbericht

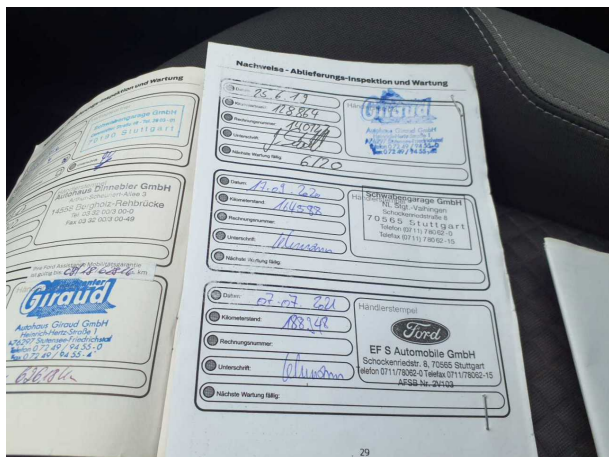
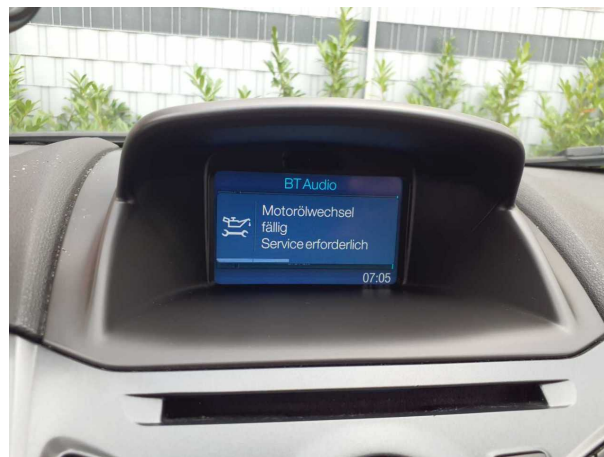
| Nr. | Bauteilgruppe | Beschreibung |
|---|---|---|
| 1 | Sonstiges | Inspektion/Wartung - fällig - durchführen |

**Beschädigung #1:** Sonstiges: Inspektion/Wartung - fällig - durchführen

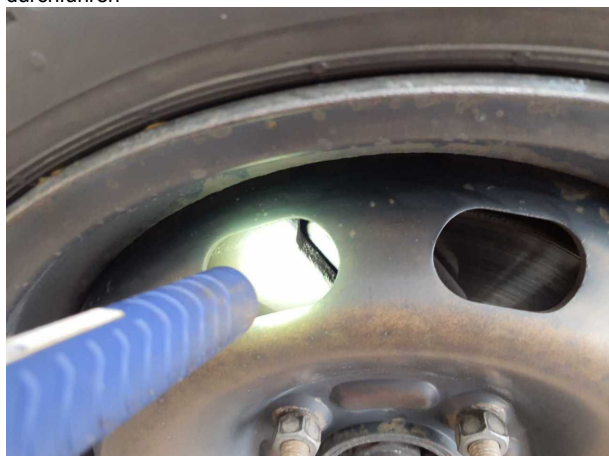
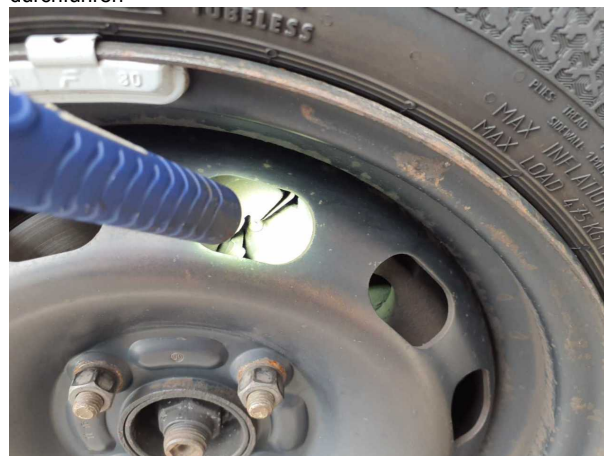
| Nr. | Bauteilgruppe | Beschreibung |
|---|---|---|
| 2 | Bremsanlage | Bremsscheiben und Beläge vorn - verschlissen - erneuern |

**Beschädigung #2:** Bremsanlage: Bremsscheiben und Beläge vorn - verschlissen - erneuern

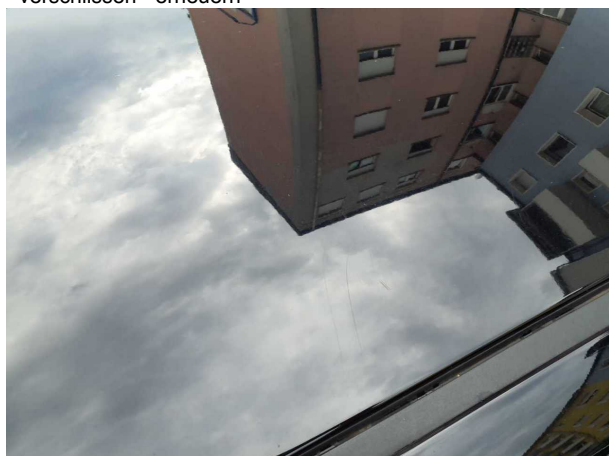
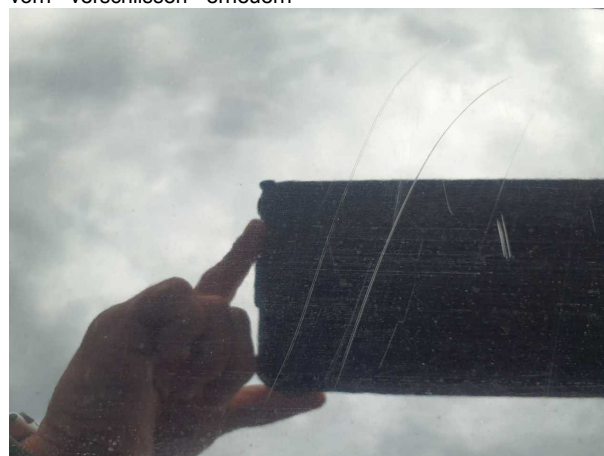
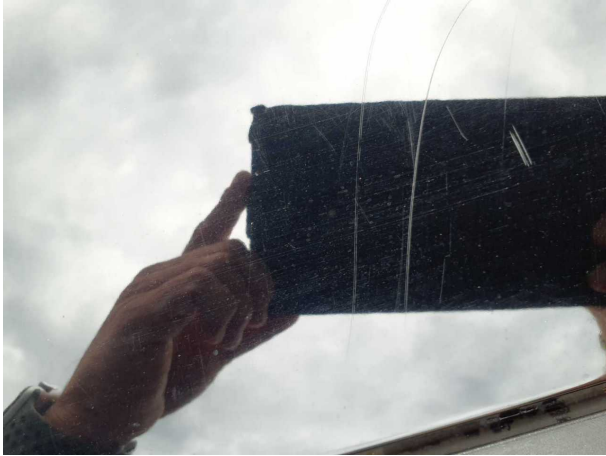
| Nr. | Bauteilgruppe | Beschreibung |
|---|---|---|
| 4 | Fahrzeugdach | Dach - Kratzer - lackieren |

**Beschädigung #4:** Fahrzeugdach: Dach - Kratzer - lackieren

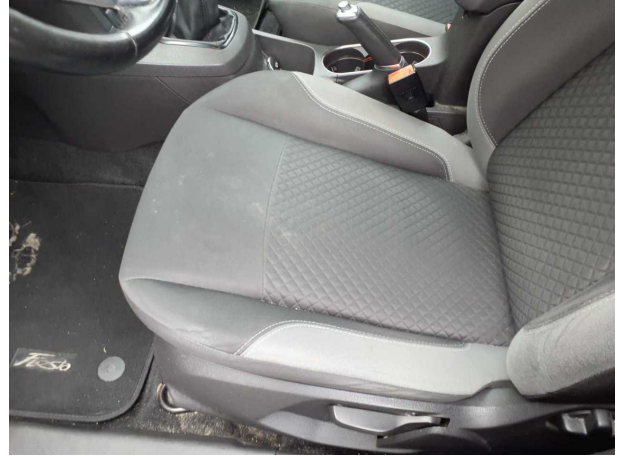
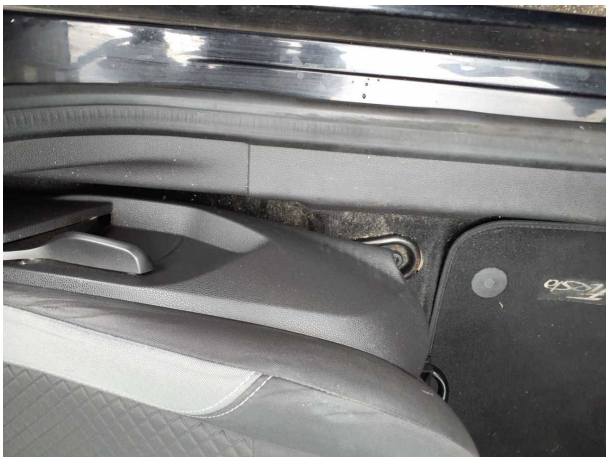
| Nr. | Bauteilgruppe | Beschreibung |
|---|---|---|
| 5 | Interieur | Innenraum - verschmutzt - reinigen |

**Beschädigung #5:** Interieur: Innenraum - verschmutzt - reinigen

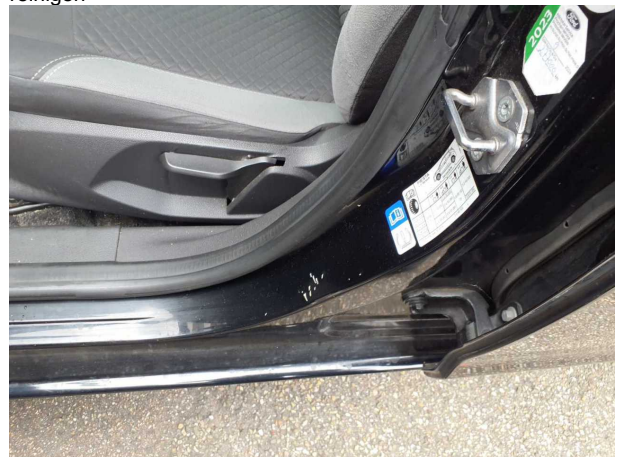
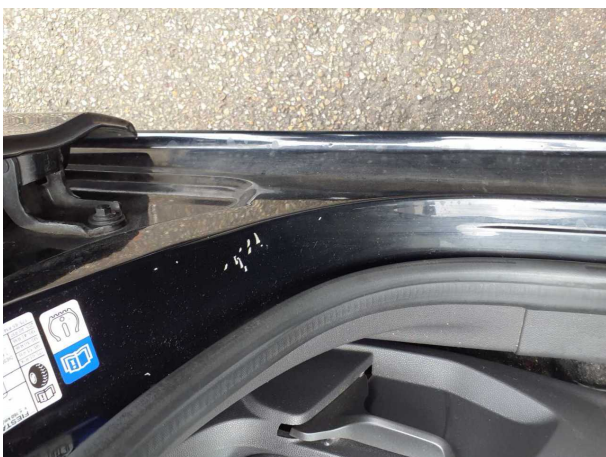
| Nr. | Bauteilgruppe | Beschreibung |
|---|---|---|
| 6 | Schweller links | Einstieg - Kratzer - Smart Repair |

**Beschädigung #6:** Schweller links: Einstieg - Kratzer - Smart Repair

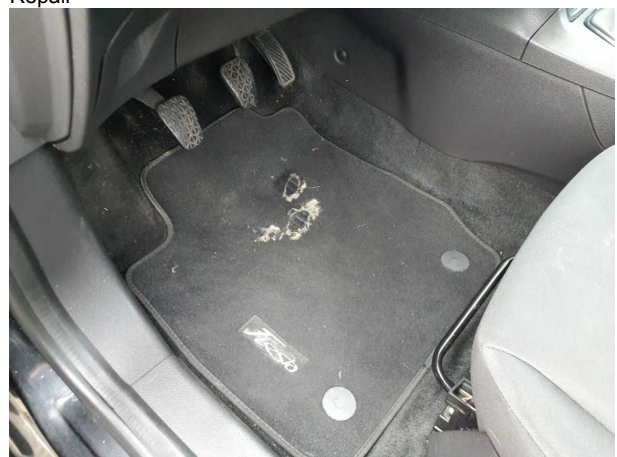
| Nr. | Bauteilgruppe | Beschreibung |
|---|---|---|
| 7 | Verkleidungen/Abdeckungen | Fußmatten - beschädigt - erneuern |

**Beschädigung #7:** Verkleidungen/Abdeckungen: Fußmatten - beschädigt - erneuern

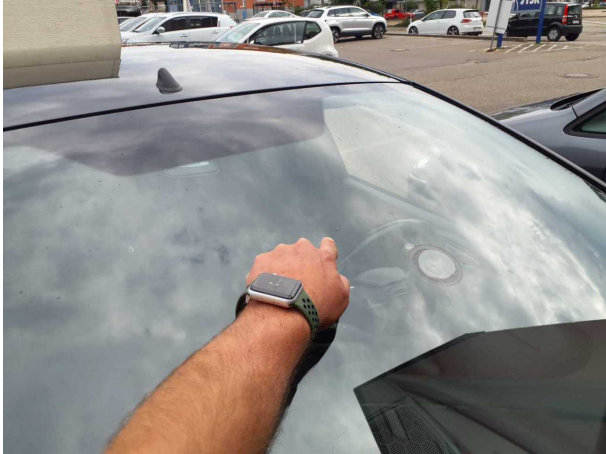
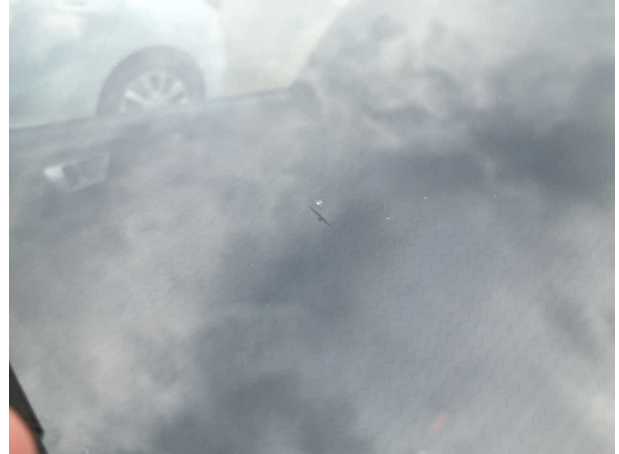
| Nr. | Bauteilgruppe | Beschreibung |
|---|---|---|
| 8 | Verglasung | Frontscheibe - beschädigt - erneuern |

**Beschädigung #8:** Verglasung: Frontscheibe - beschädigt - erneuern

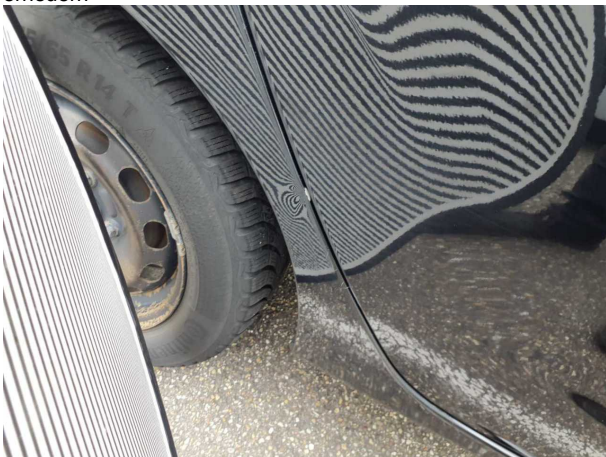
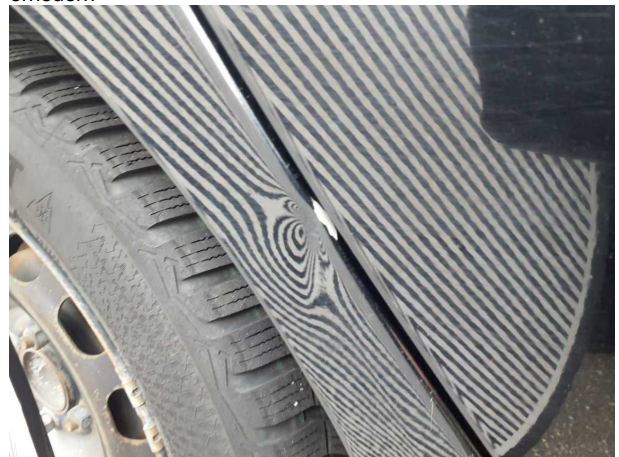
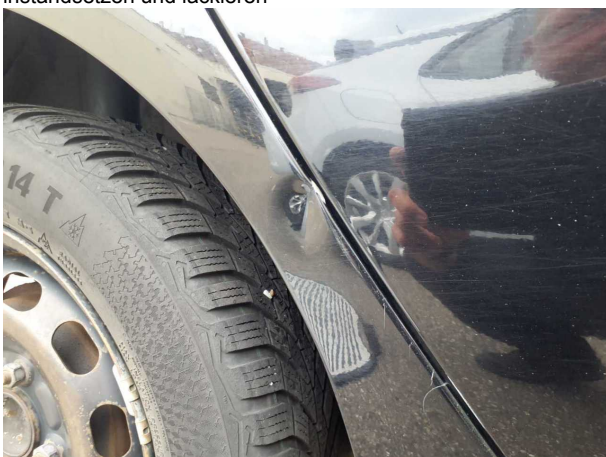
| Nr. | Bauteilgruppe | Beschreibung |
|---|---|---|
| 9 | Seitenwand rechts | Seitenwand - beschädigt - instandsetzen und lackieren |

**Beschädigung #9:** Seitenwand rechts: Seitenwand - beschädigt - instandsetzen und lackieren

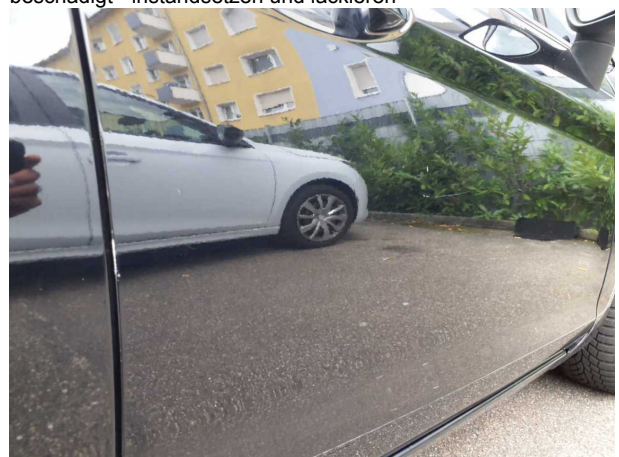
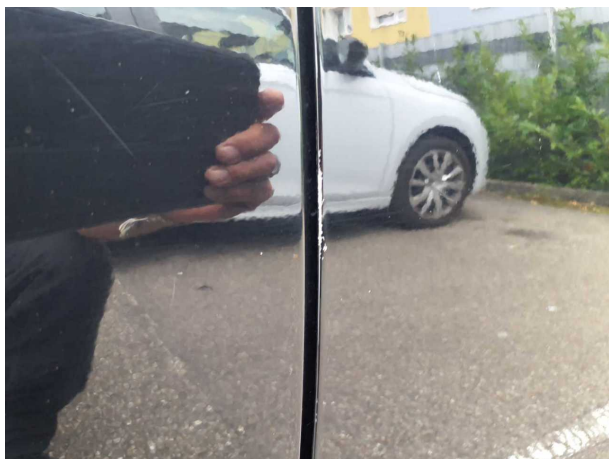
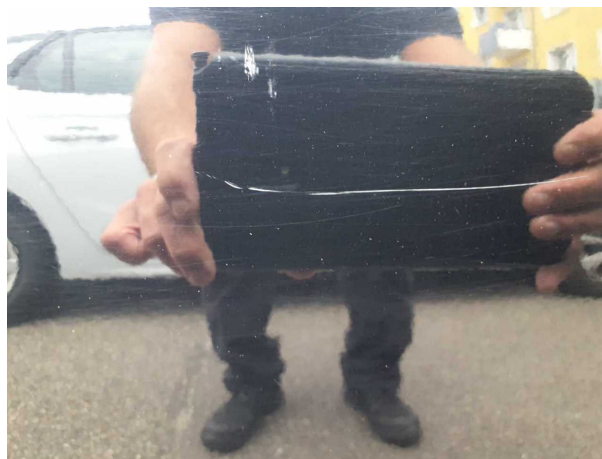
| Nr. | Bauteilgruppe | Beschreibung |
|---|---|---|
| 10 | Tür vorn rechts | Tür - Kratzer - lackieren |

**Beschädigung #10:** Tür vorn rechts: Tür - Kratzer - lackieren

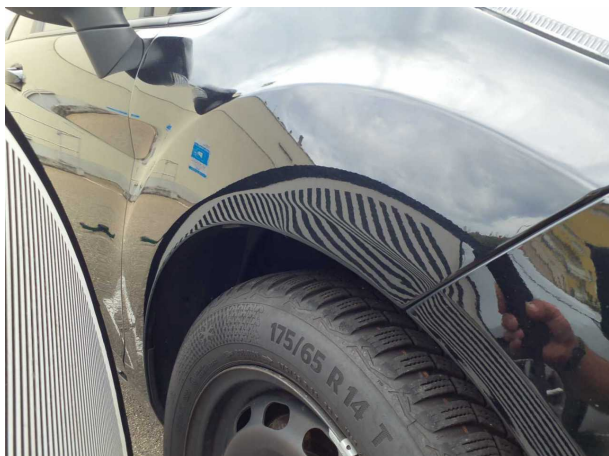
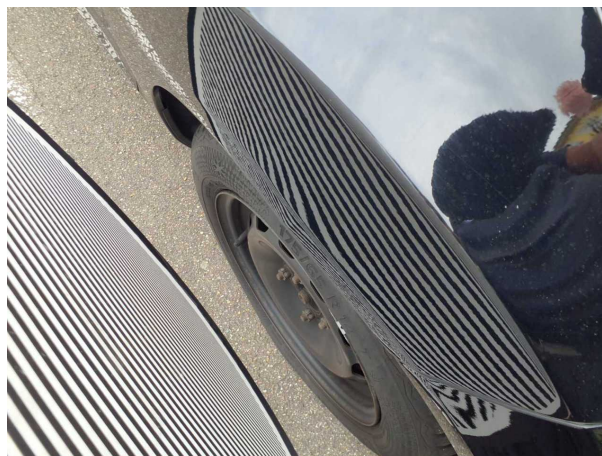
| Nr. | Bauteilgruppe | Beschreibung |
|---|---|---|
| 11 | Kotflügel rechts | Kotflügel rechts - verformt - instandsetzen und lackieren |

**Beschädigung #11:** Kotflügel rechts: Kotflügel rechts - verformt -  
instandsetzen und lackieren

**Beschädigung #11:** Kotflügel rechts: Kotflügel rechts - verfor...  
- instandsetzen und lackieren

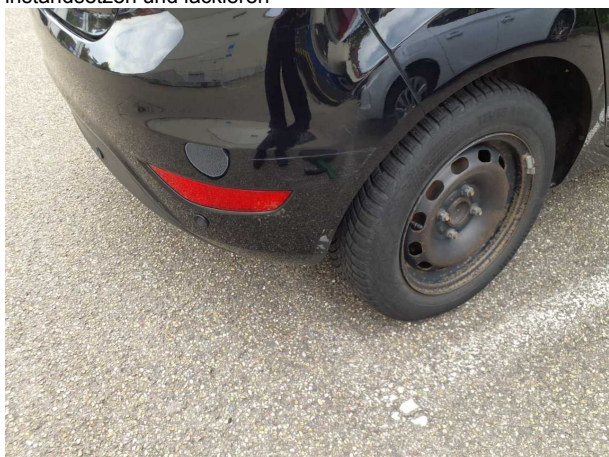
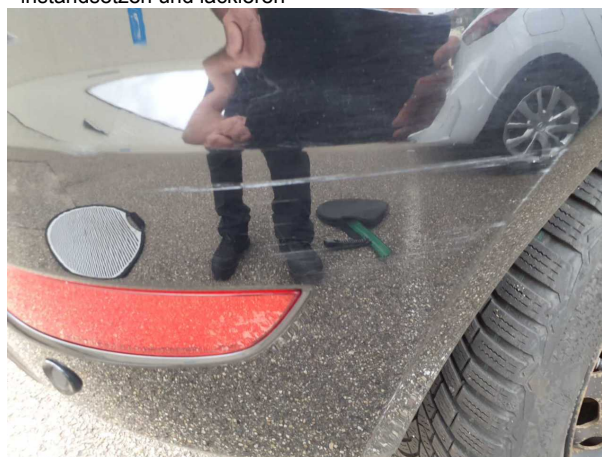
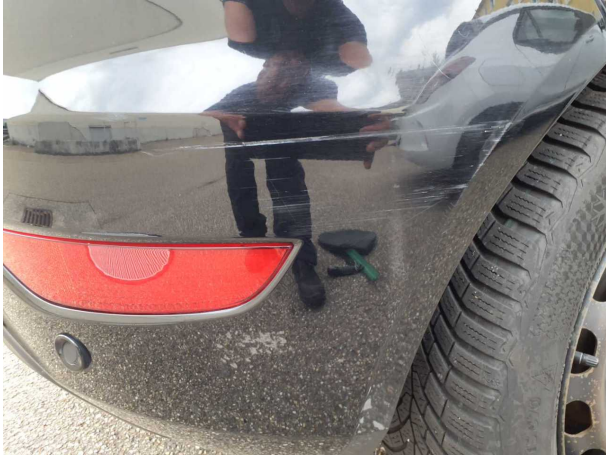
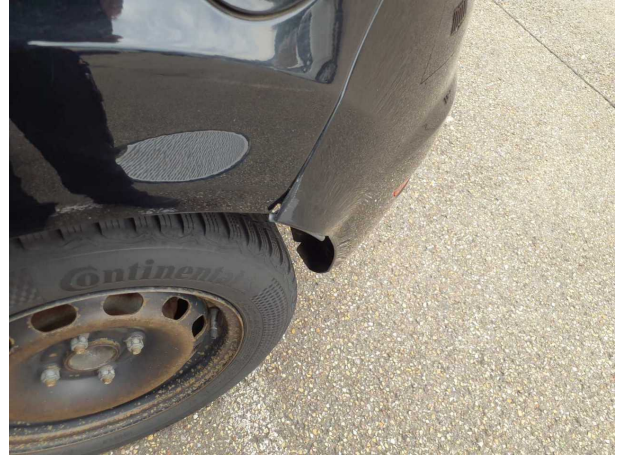
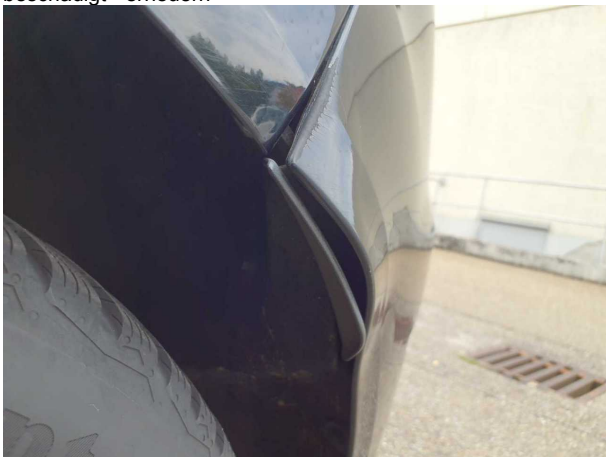
| Nr. | Bauteilgruppe | Beschreibung |
|---|---|---|
| 12 | Stoßfänger hinten | Stoßfänger hinten - beschädigt - erneuern |

**Beschädigung #12:** Stossfänger hinten: Stossfänger hinten -  
beschädigt - erneuern

**Beschädigung #12:** Stossfänger hinten: Stossfänger hinten - beschädigt - erneuern

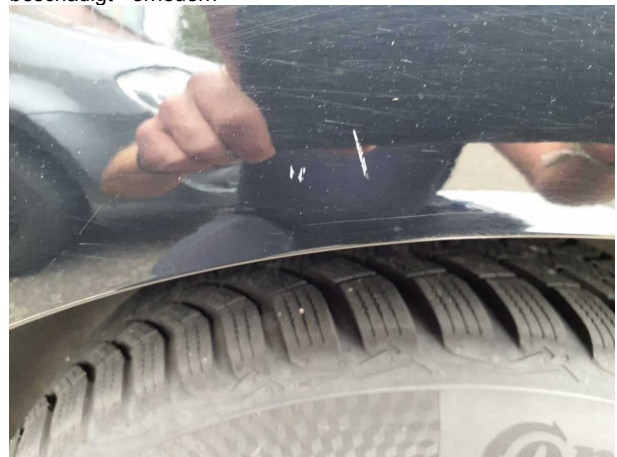
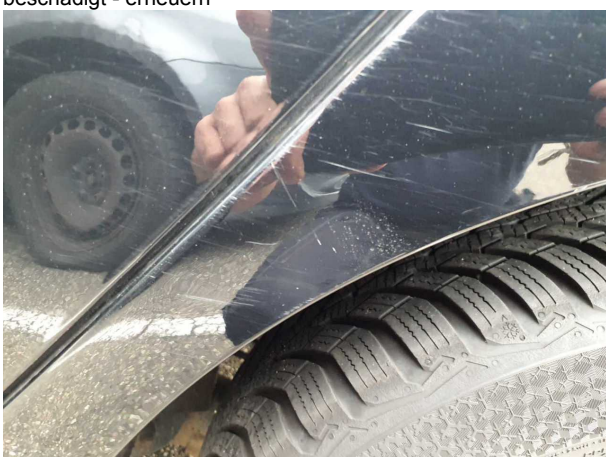
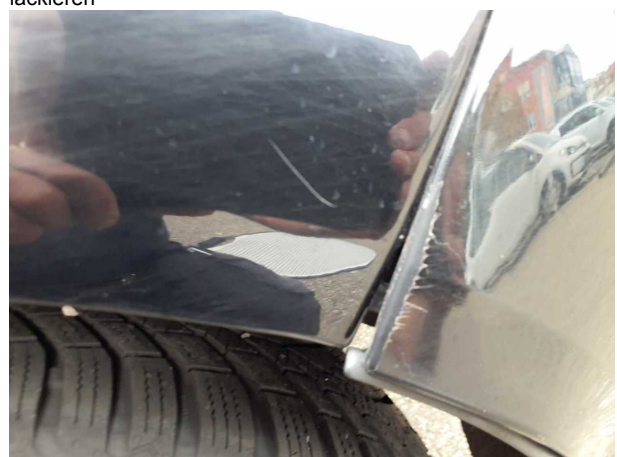
| Nr. | Bauteilgruppe | Beschreibung |
|---|---|---|
| 13 | Seitenwand links | Seitenwand - Kratzer - lackieren |

**Beschädigung #13:** Seitenwand links: Seitenwand - Kratzer - lackieren

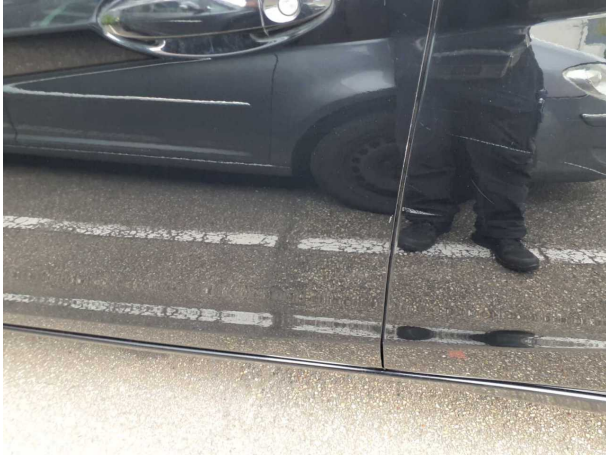
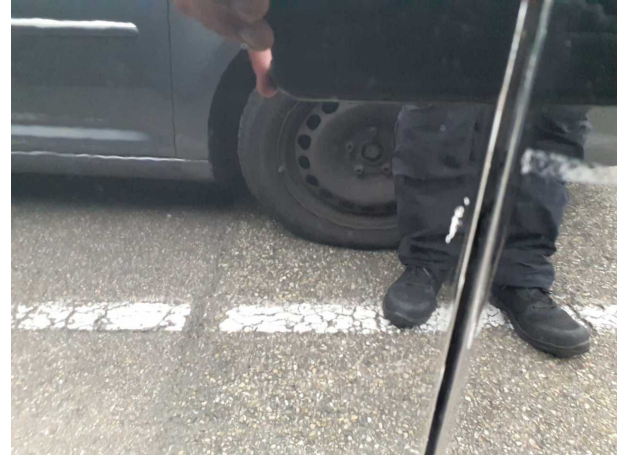
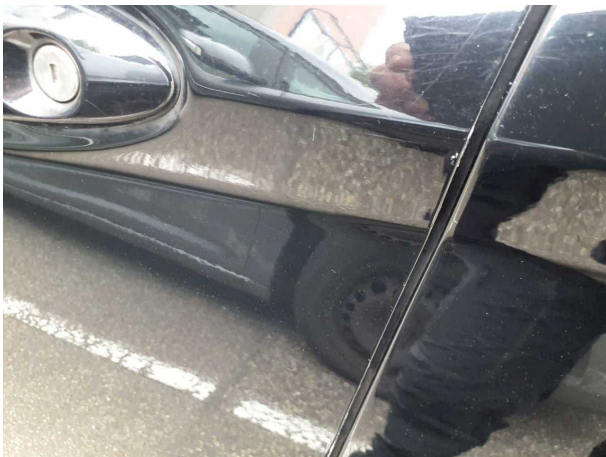
| Nr. | Bauteilgruppe | Beschreibung |
|---|---|---|
| 14 | Tür vorn links | Tür - Kratzer - lackieren |

**Beschädigung #14:** Tür vorn links: Tür - Kratzer - lackieren

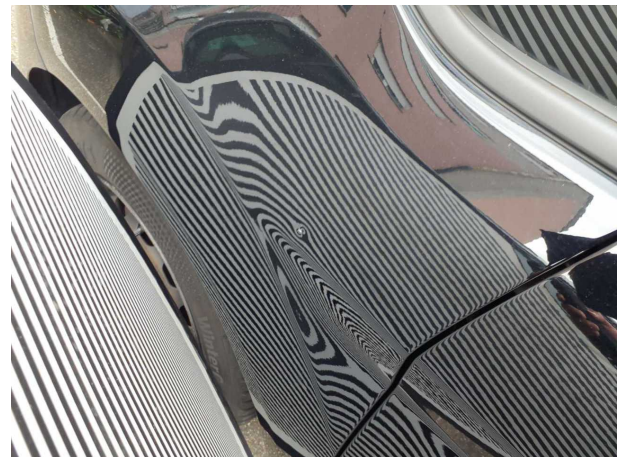
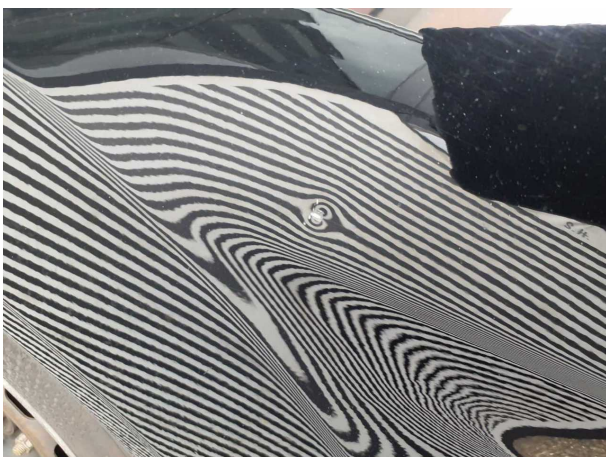
| Nr. | Bauteilgruppe | Beschreibung |
|---|---|---|
| 15 | Kotflügel links | Kotflügel links - Delle / Lackschaden - instandsetzen und lackieren |

**Beschädigung #15:** Kotflügel links: Kotflügel links - Delle / Lackschaden - instandsetzen und lackieren
