## Zustandsbericht

| <b>Besichtigungsort:</b> | Apcoa Parkplatz<br>Wöhlerstr. 15<br>51381 Leverkusen<br>Deutschland | <b>Kunde:</b> | APCOA Deutschland GmbH<br>Luftfrachtzentrum 605/6 Ebene 6<br>70629 Stuttgart |
| | | <b>Besichtigungstermin:</b> | 17.02.2025 |

| <b>Hersteller:</b> | Volkswagen | <b>Erstzulassung:</b> | 27.03.2017 |

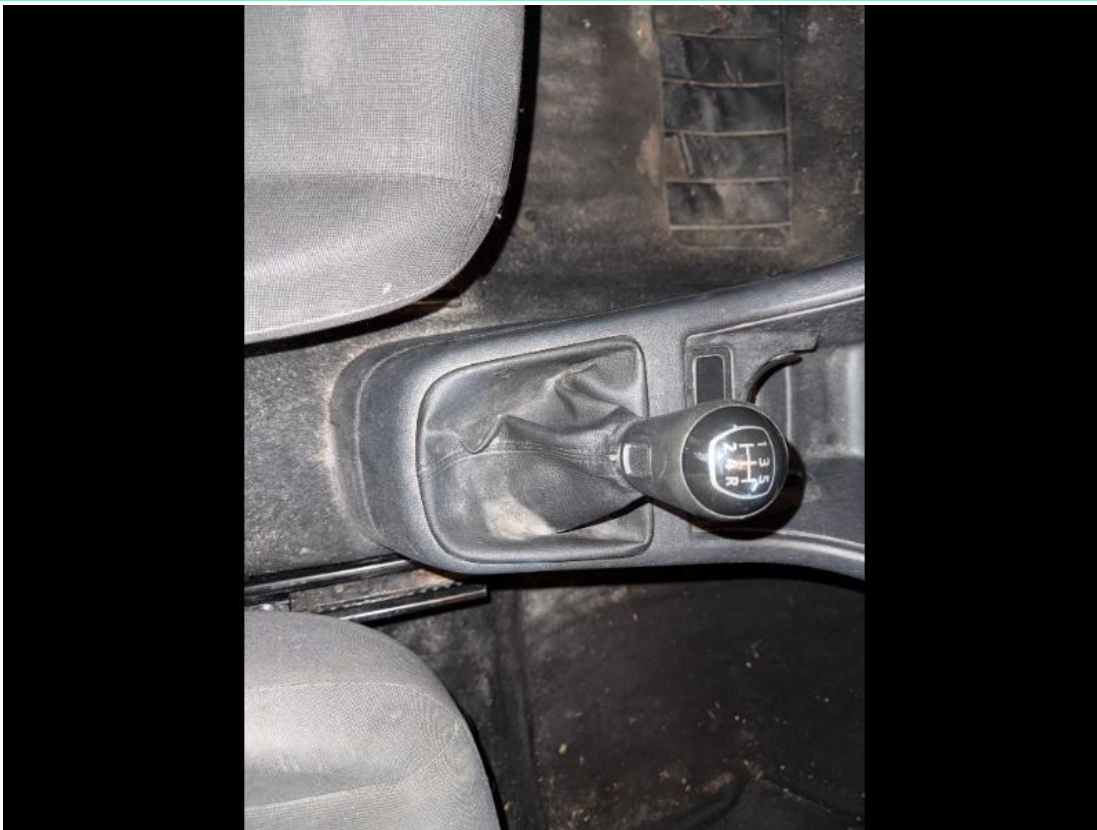
| | <b>Beschädigungsort:</b> | <b>Schäden:</b> | <b>Schadensgrad:</b> |
|---|---|---|---|
| 1. | Getriebe Kupplung | Prüfen | Stark |

1. Getriebe Kupplung - Prüfen

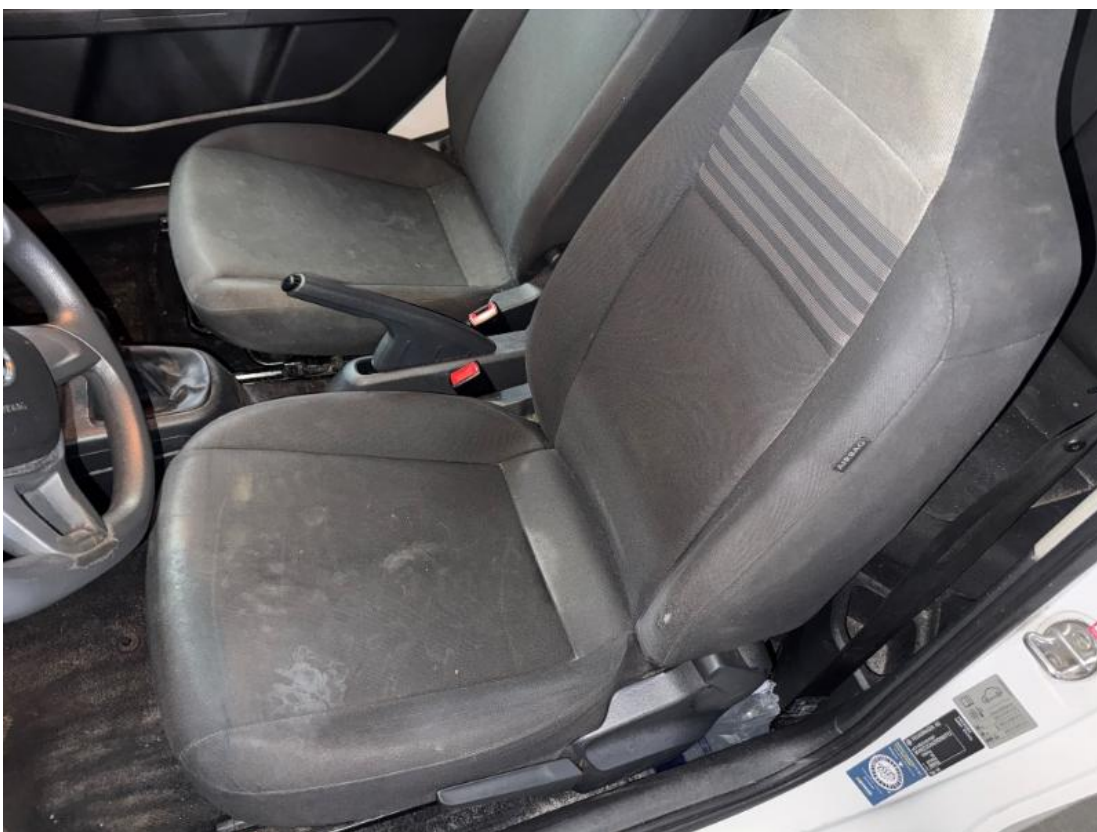
| | <b>Beschädigungsort:</b> | <b>Schäden:</b> | <b>Schadensgrad:</b> |
|---|---|---|---|
| 2. | Fahrersitz | Verschmutzt | Stark |

2. Fahrersitz - Verschmutzt

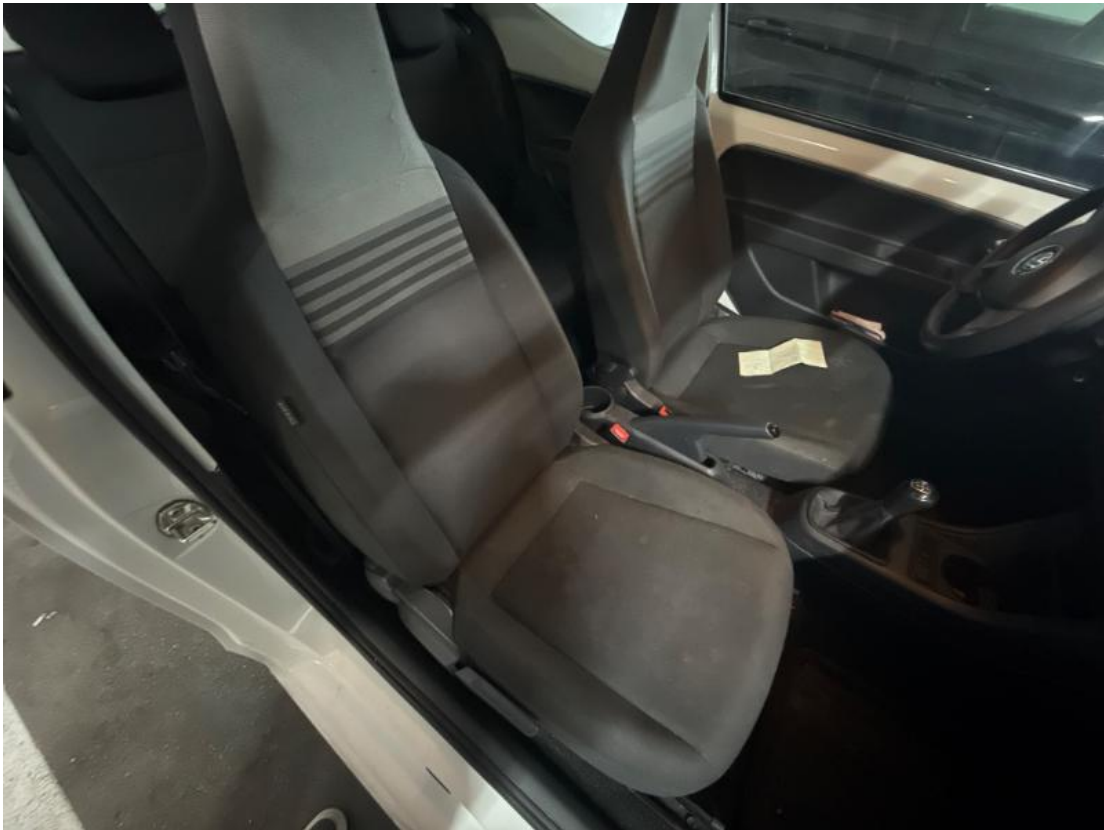
| | <b>Beschädigungsort:</b> | <b>Schäden:</b> | <b>Schadensgrad:</b> |
|---|---|---|---|
| 3. | Beifahrersitz | Verschmutzt | Stark |

3. Beifahrersitz - Verschmutzt

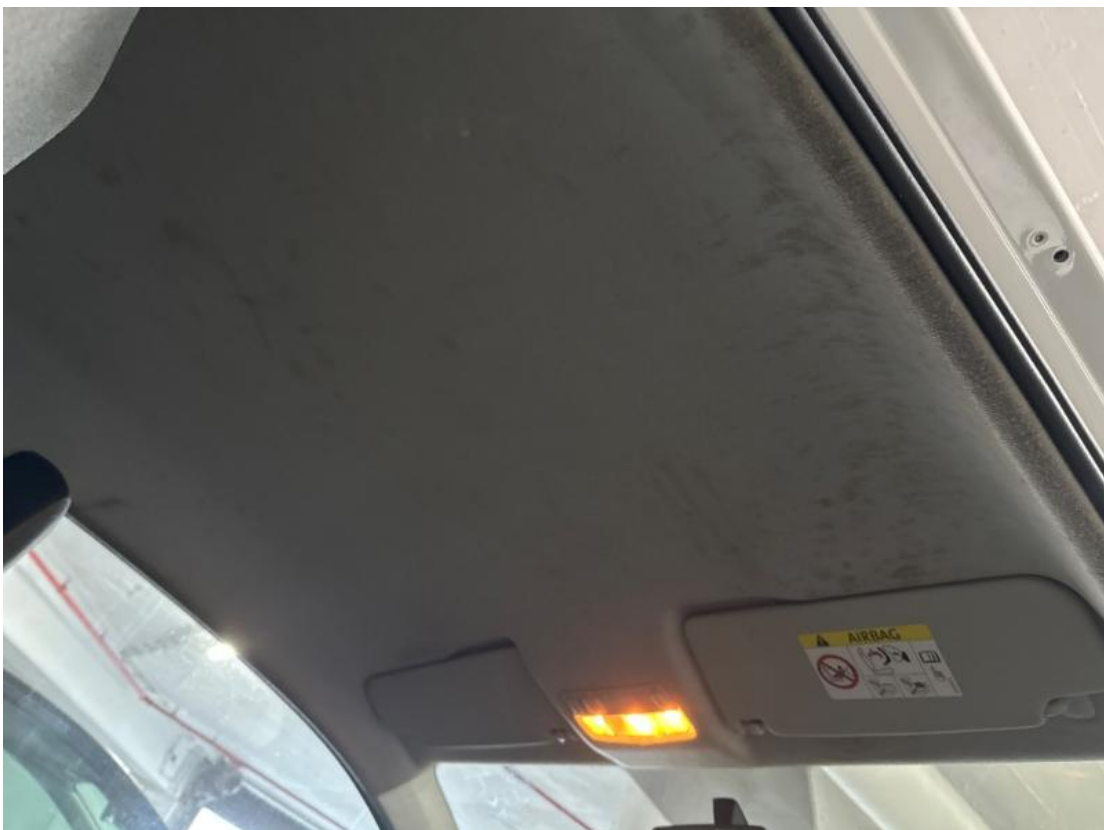
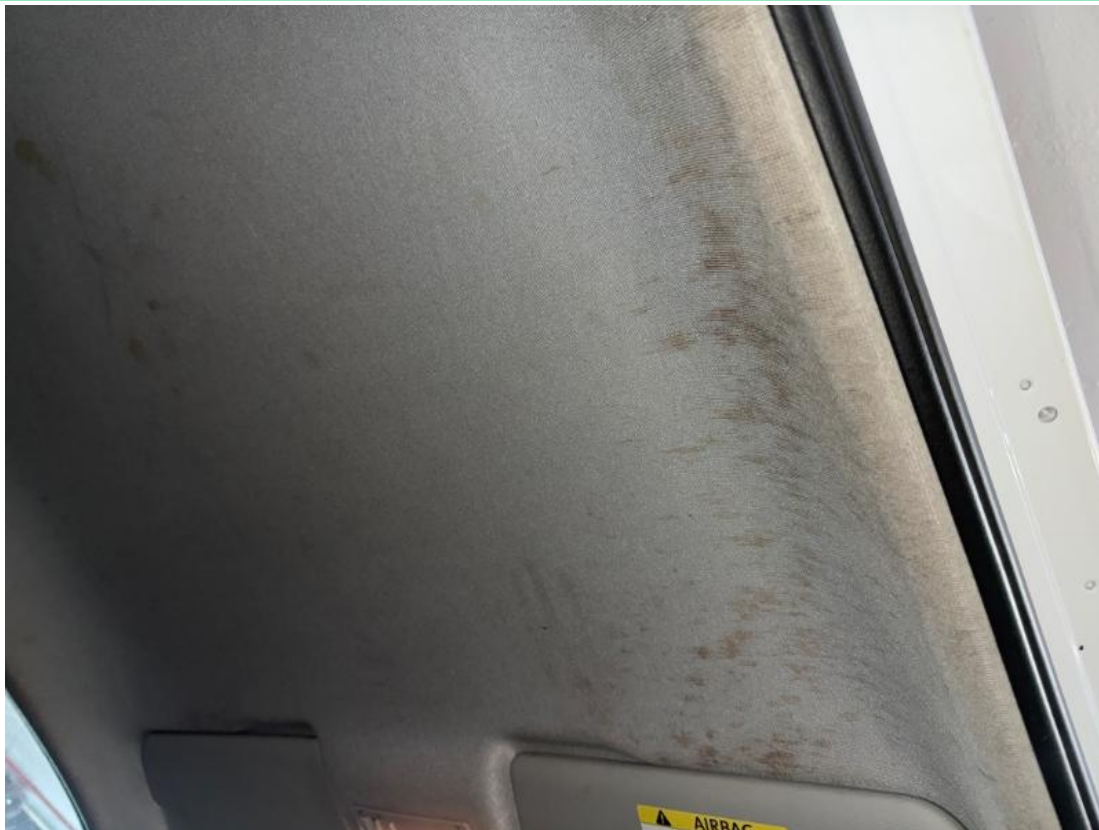
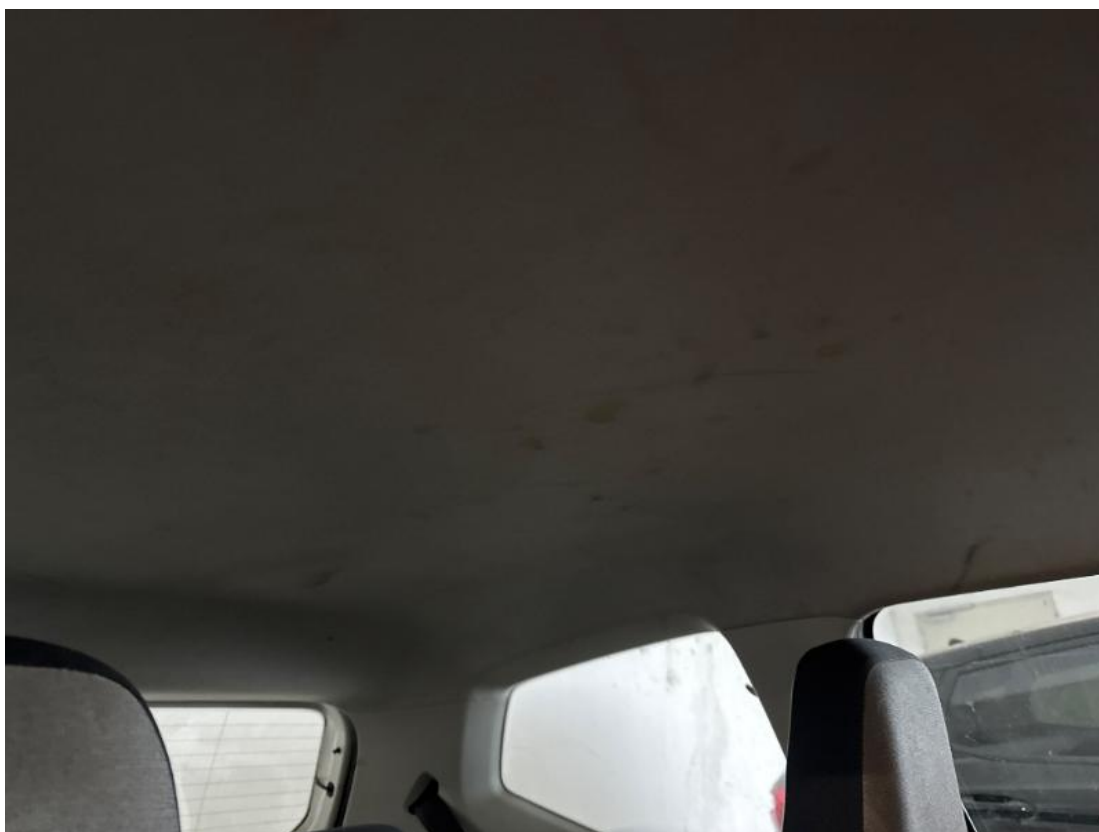
| | <b>Beschädigungsort:</b> | <b>Schäden:</b> | <b>Schadensgrad:</b> |
|---|---|---|---|
| 4. | Dachhimmel | Verschmutzt | Stark |

4. Dachhimmel - Verschmutzt

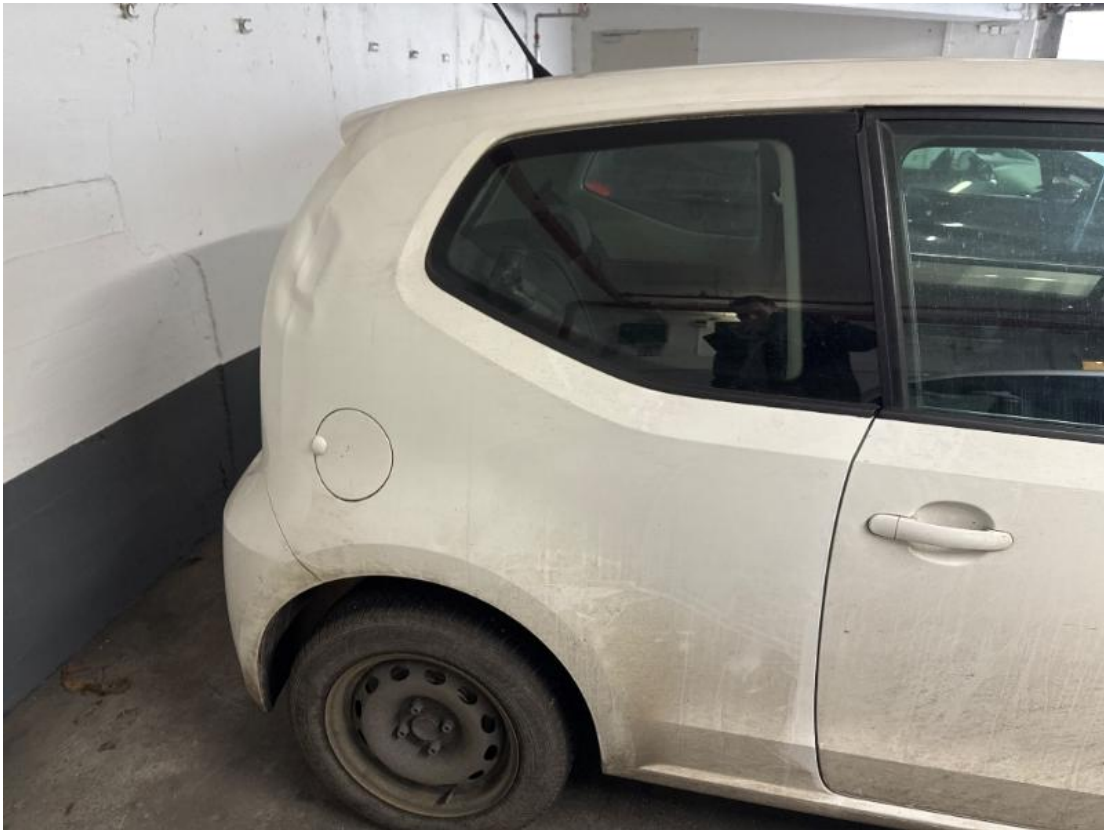
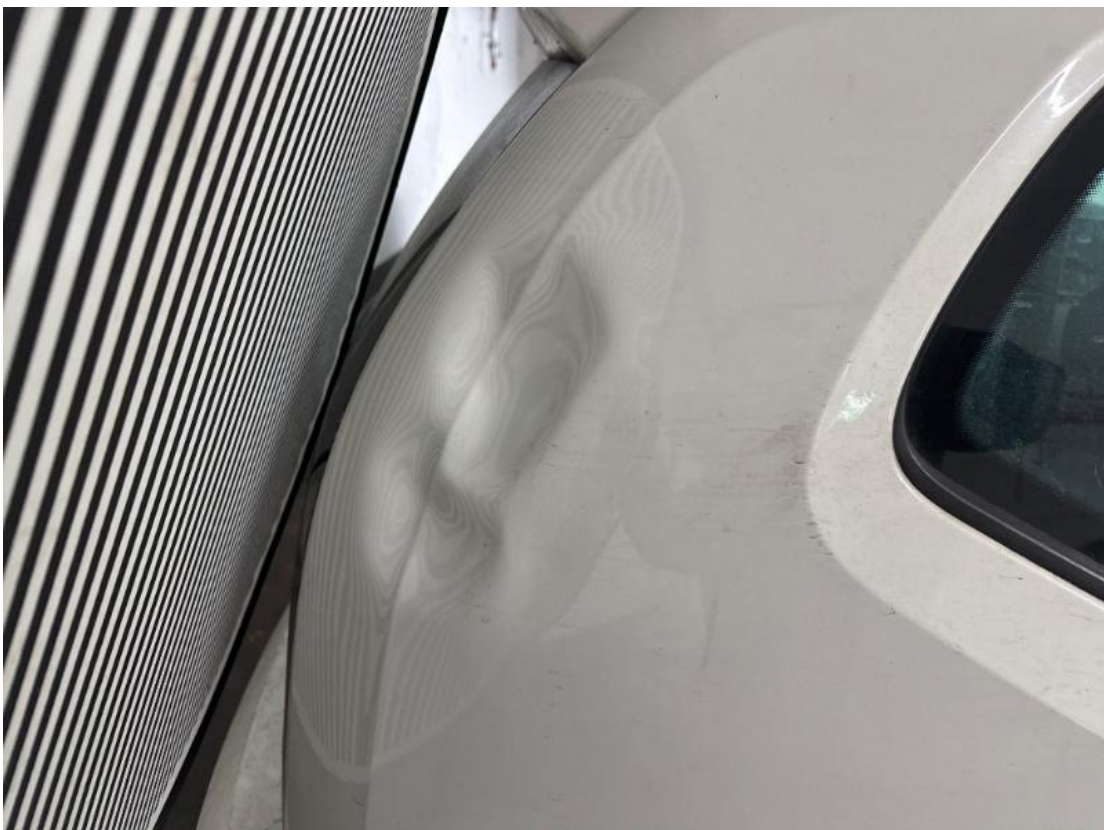
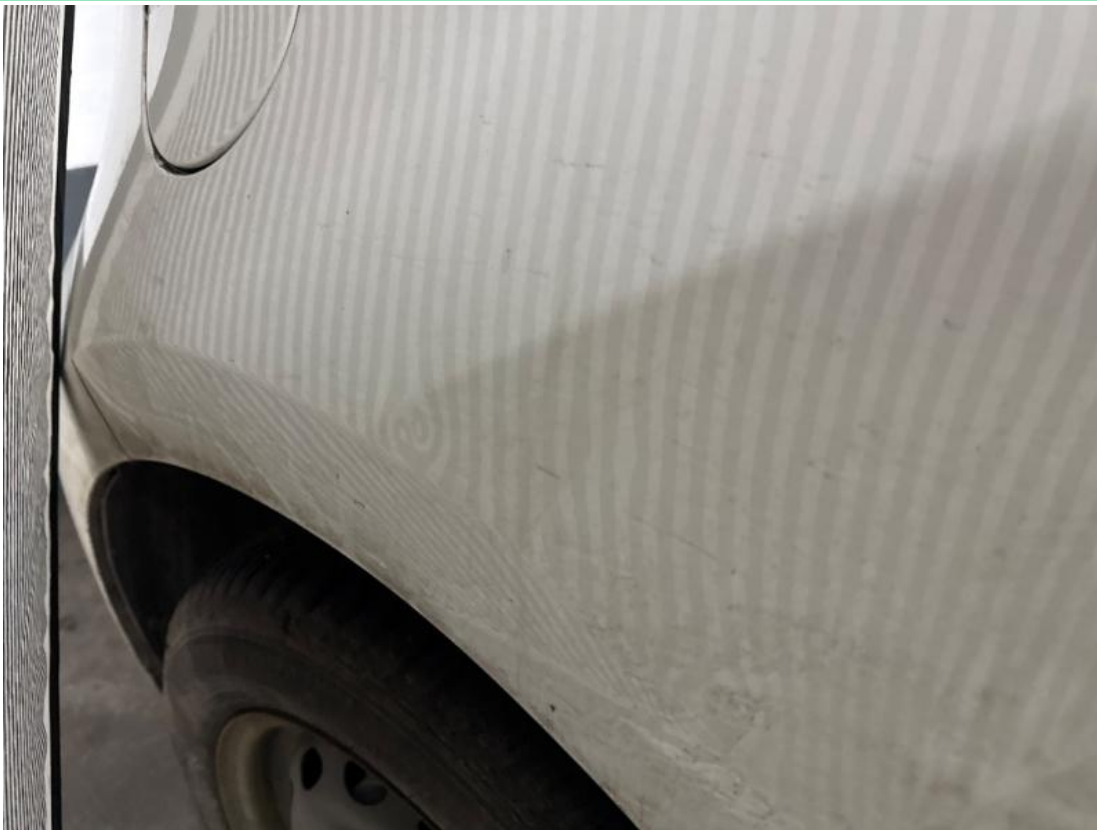
| | <b>Beschädigungsort:</b> | <b>Schäden:</b> | <b>Schadensgrad:</b> |
|---|---|---|---|
| 5. | Seitenwand hinten rechts | Dellen | Stark |

5. Seitenwand hinten rechts - Dellen

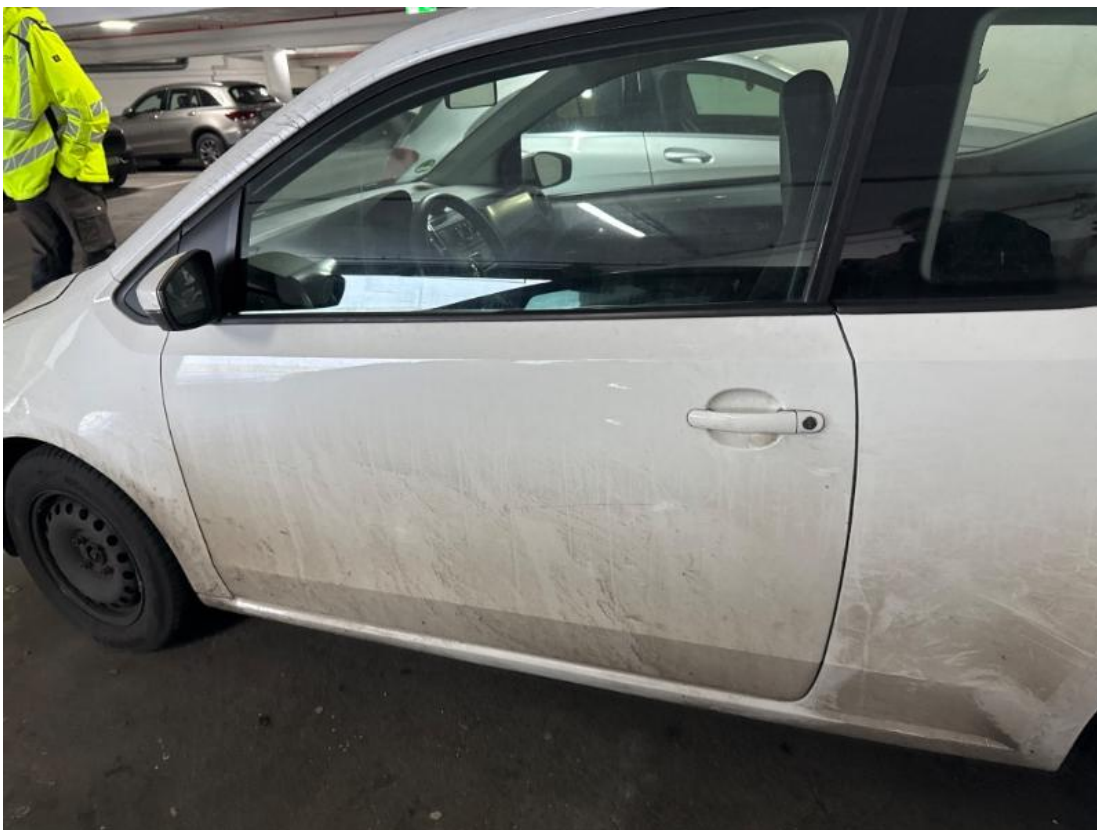
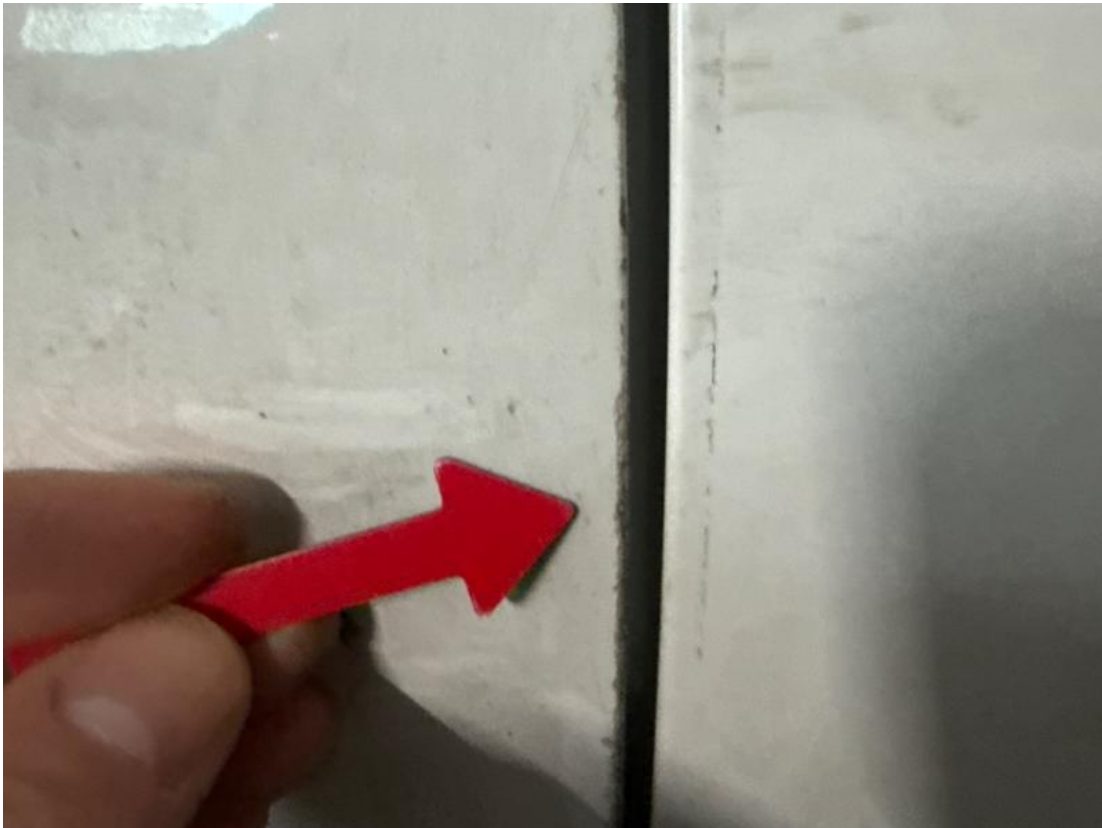
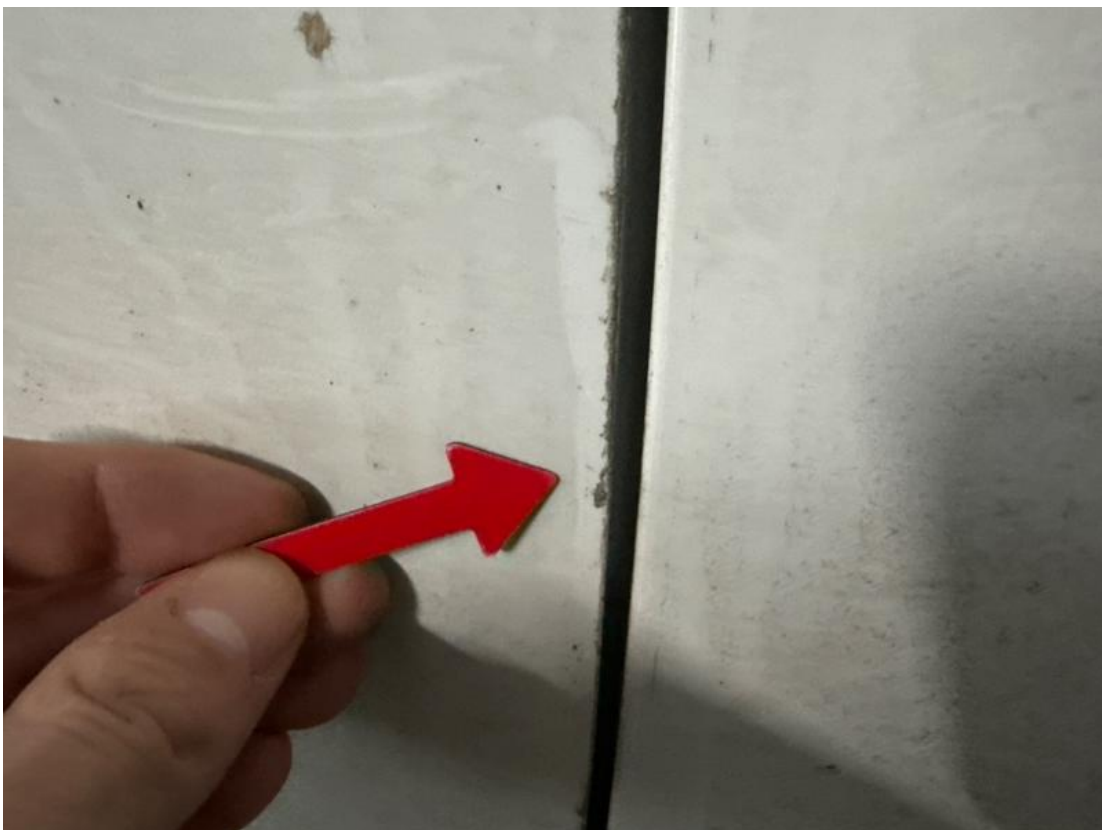
| | <b>Beschädigungsort:</b> | <b>Schäden:</b> | <b>Schadensgrad:</b> |
|---|---|---|---|
| 6. | Tür vorne links | Kratzer | Mittel |

6. Tür vorne links - Kratzer

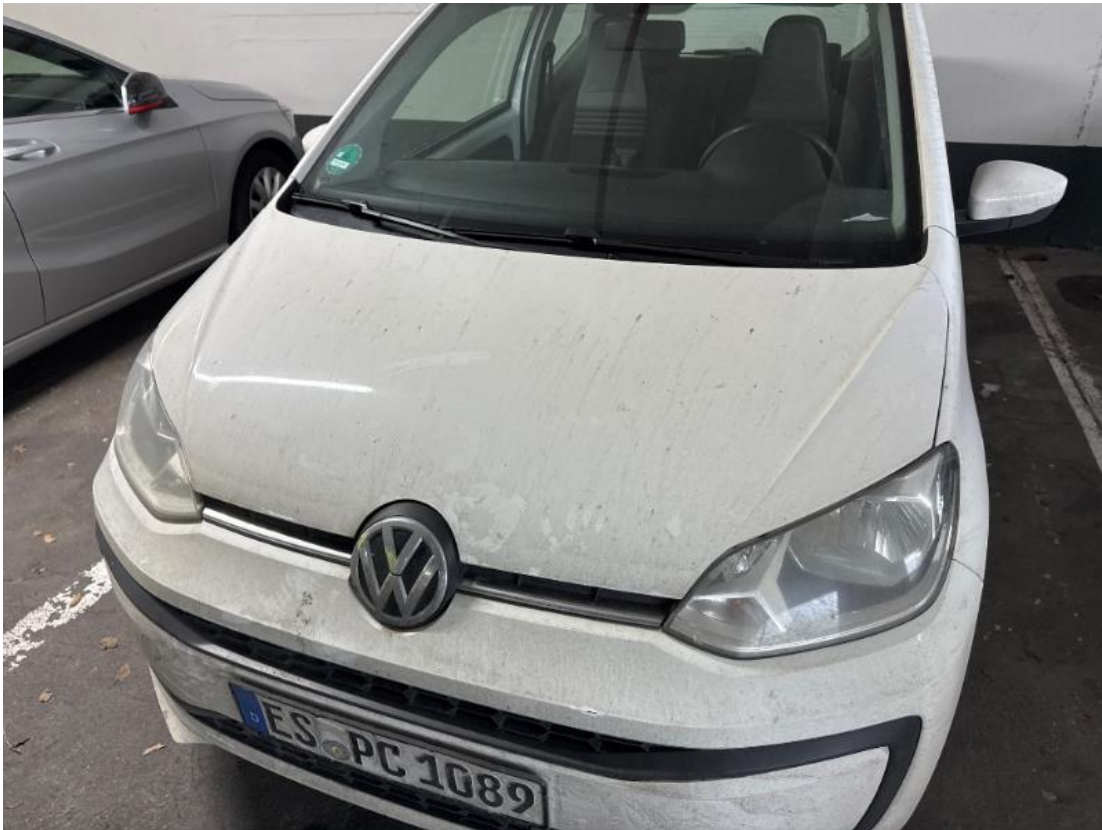
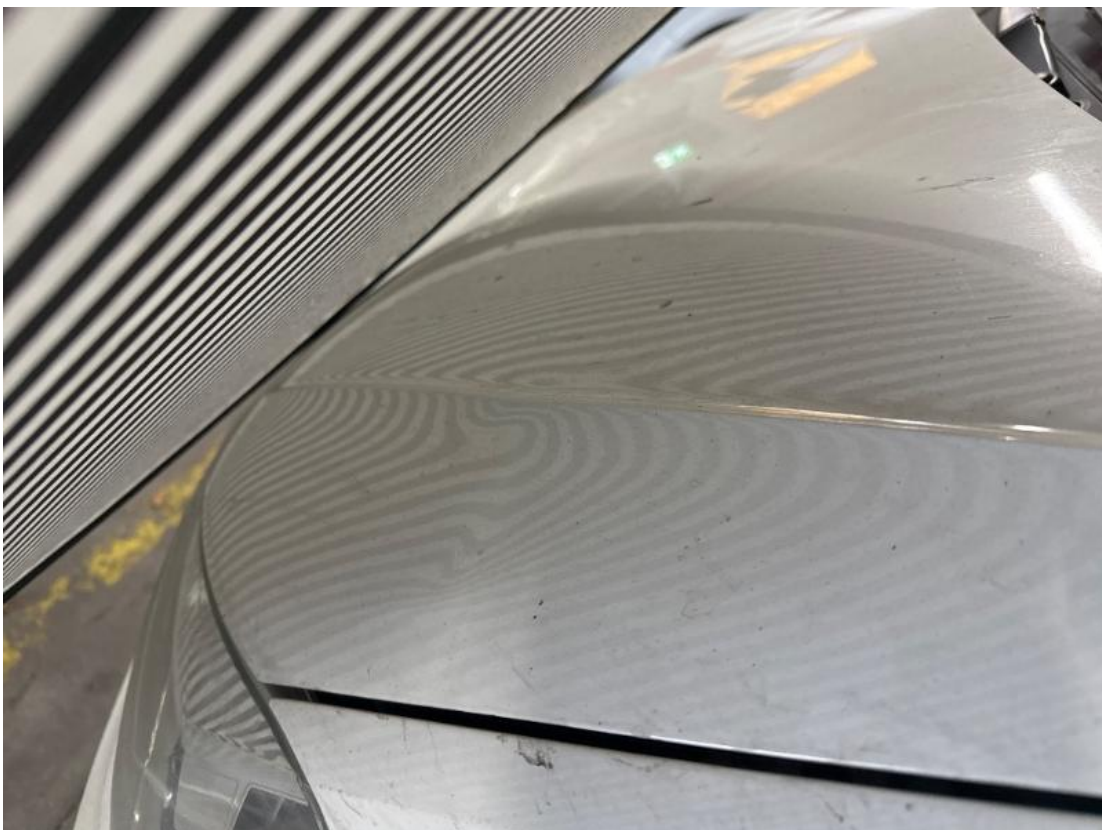
| | <b>Beschädigungsort:</b> | <b>Schäden:</b> | <b>Schadensgrad:</b> |
|---|---|---|---|
| 7. | Motorhaube | Delle | Stark |

7. Motorhaube - Delle

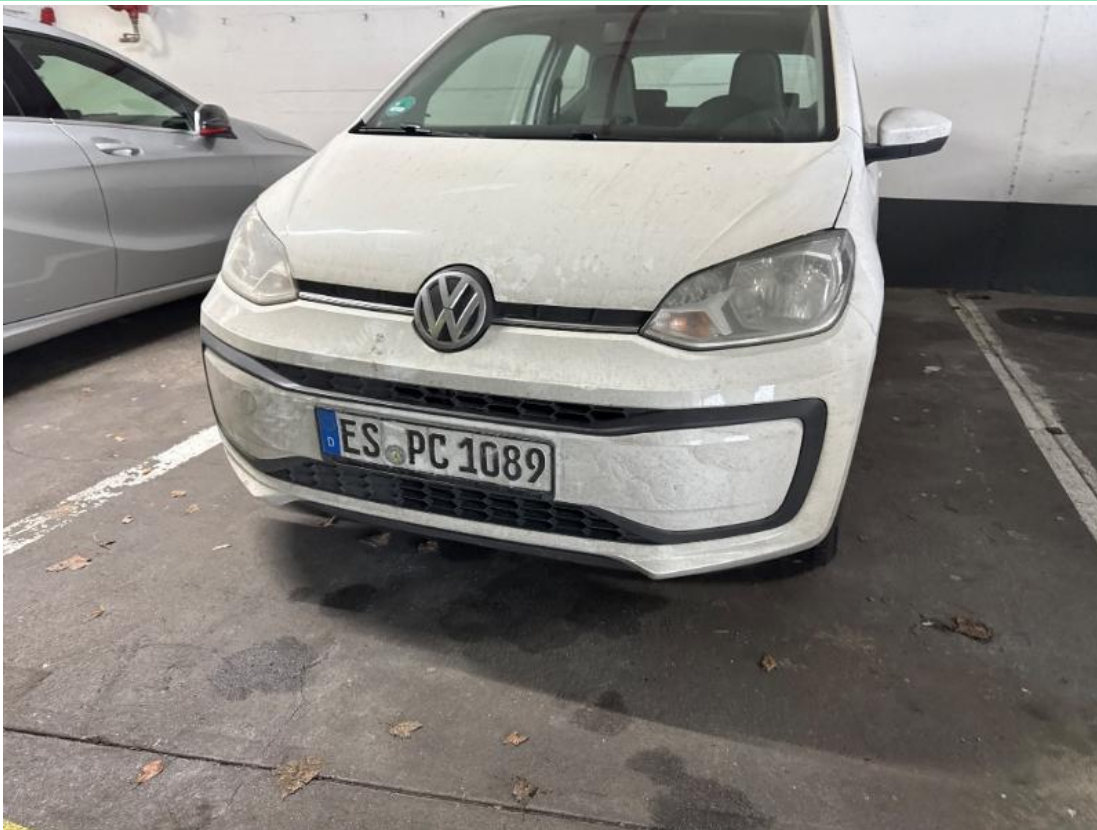
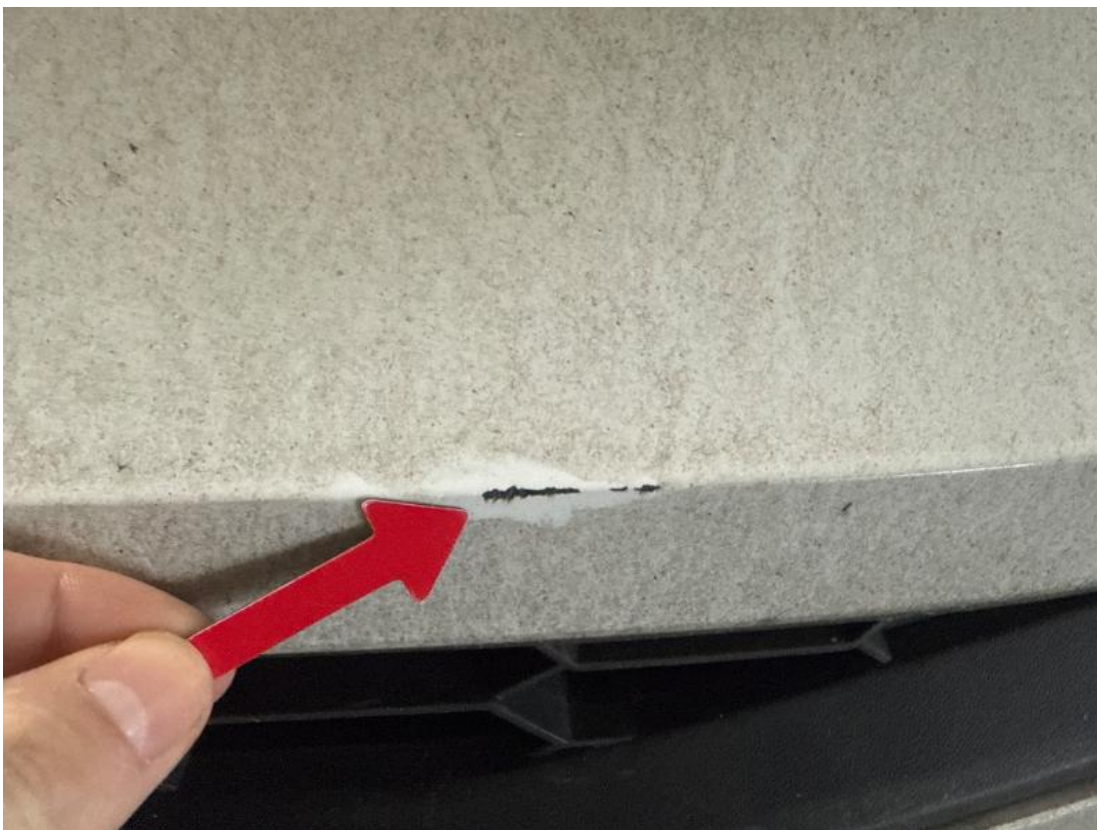
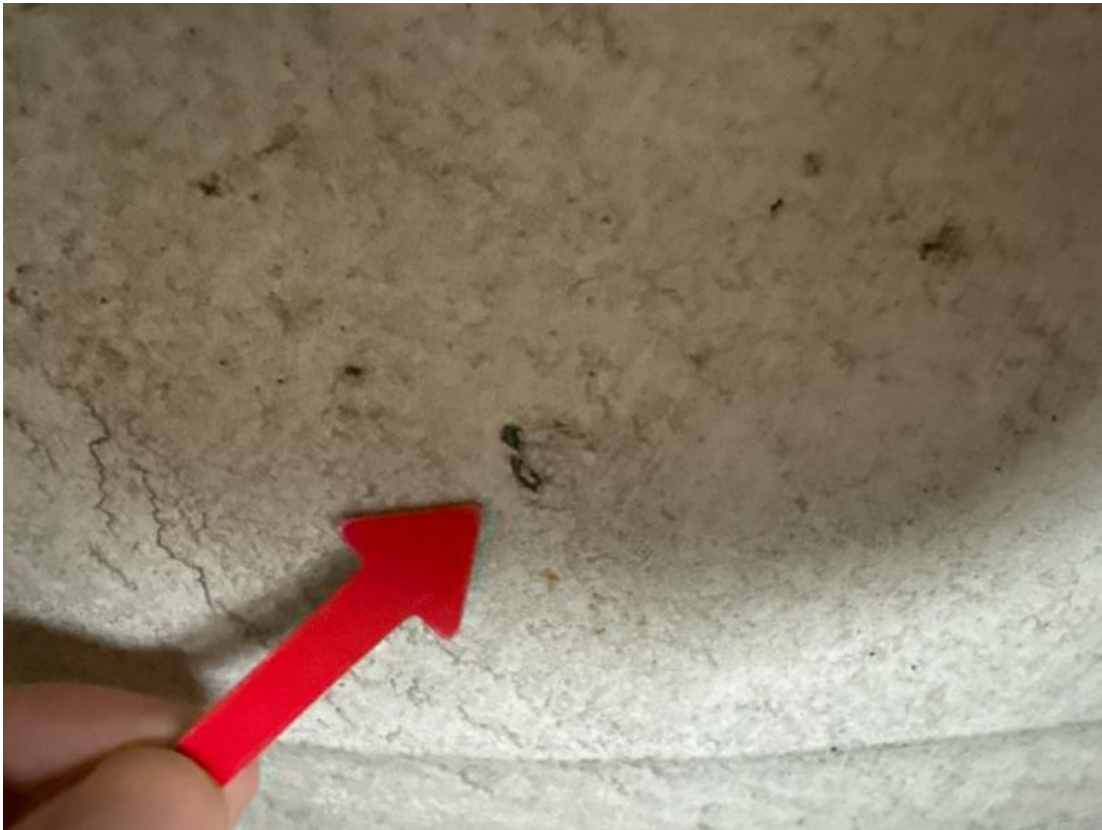
| | <b>Beschädigungsort:</b> | <b>Schäden:</b> | <b>Schadensgrad:</b> |
|---|---|---|---|
| 8. | Stoßfänger vorne | Verkratzt | Mittel |

8. Stoßfänger vorne - Verkratzt
