WF0RXXWPGRGS11225

| Hersteller | Ford | Restlauf bis Service | 36 Monat(e) |
| Typ/Modell | Transit Connect | HU (Abgelesen aus ZBI) | 02/2025 |

Zustandsbericht

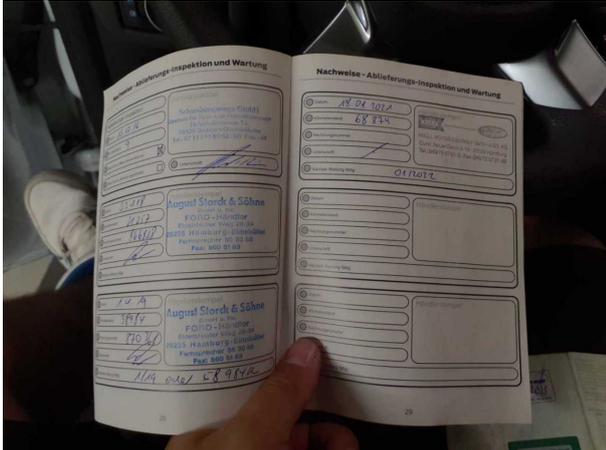
| Nr. | Bauteilgruppe | Beschreibung |
|---|---|--|
| 1 | Sonstiges | Inspektion/Wartung - fällig - durchführen |

Beschädigung #1: Sonstiges: Inspektion/Wartung - fällig - durchführen

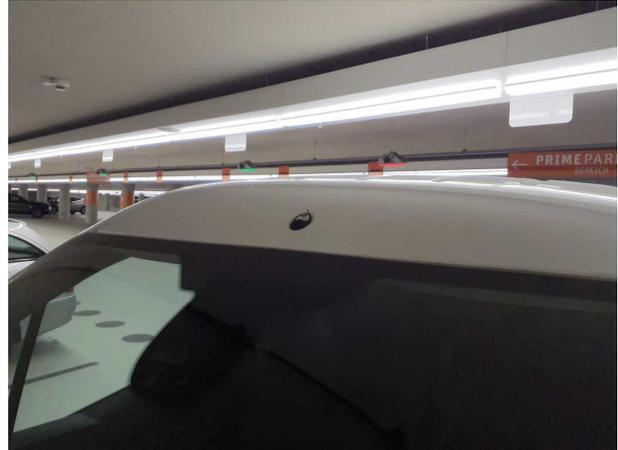
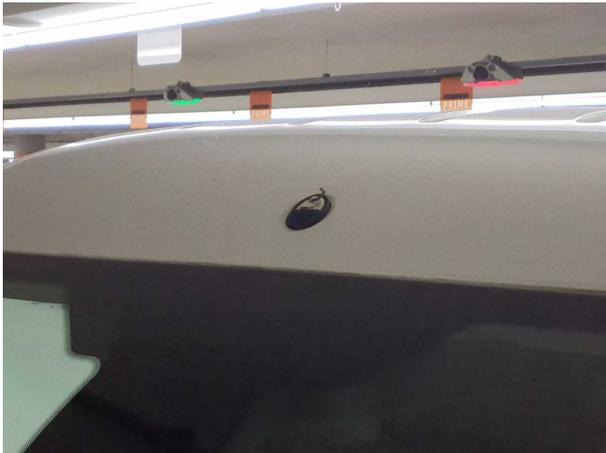
| Nr. | Bauteilgruppe | Beschreibung |
|---|---|--|
| 2 | Fahrzeugdach | Antennenstab - beschädigt - erneuern |

Beschädigung #2: Fahrzeugdach: Antennenstab - beschädigt - erneuern

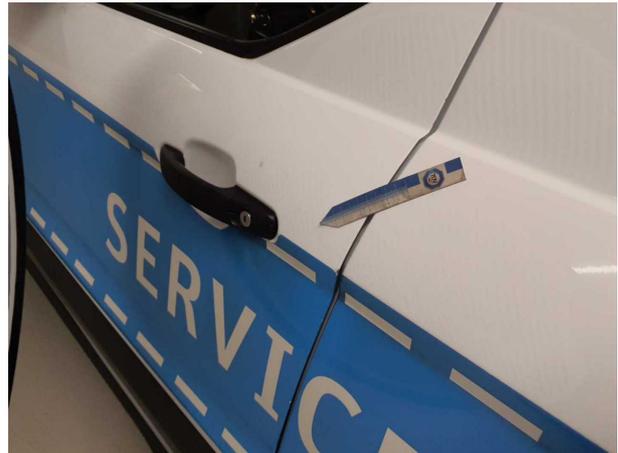
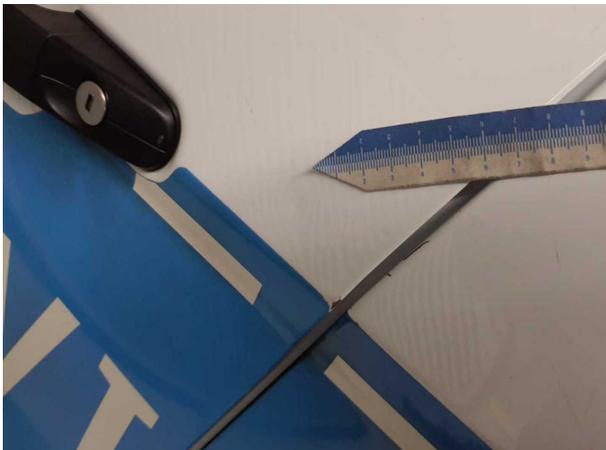
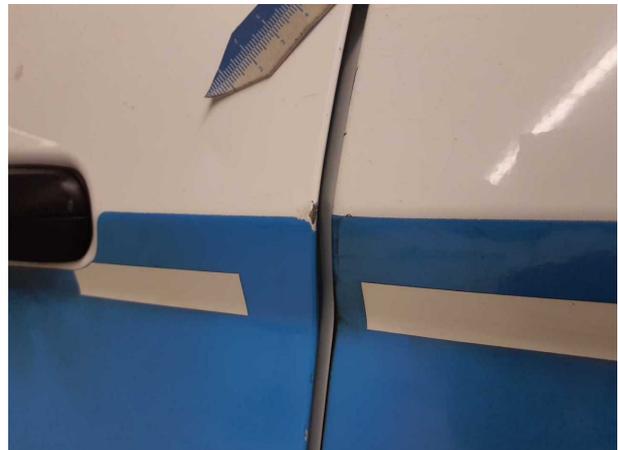
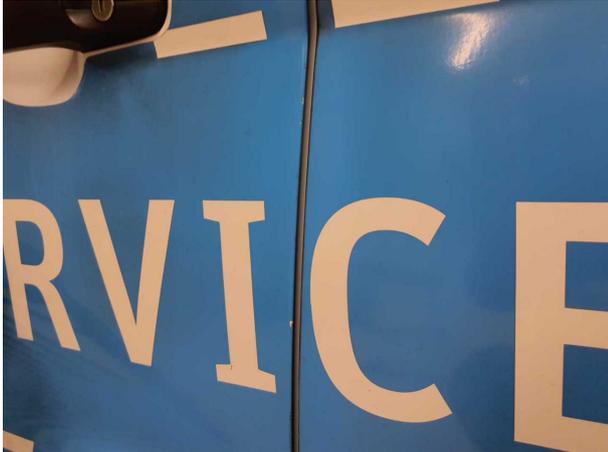
| Nr. | Bauteilgruppe | Beschreibung |
|---|---|--|
| 3 | Tür vorn links | Tür - Delle / Lackschaden - sanft instandsetzen |

Beschädigung #3: Tür vorn links: Tür - Delle / Lackschaden - sanft instandsetzen

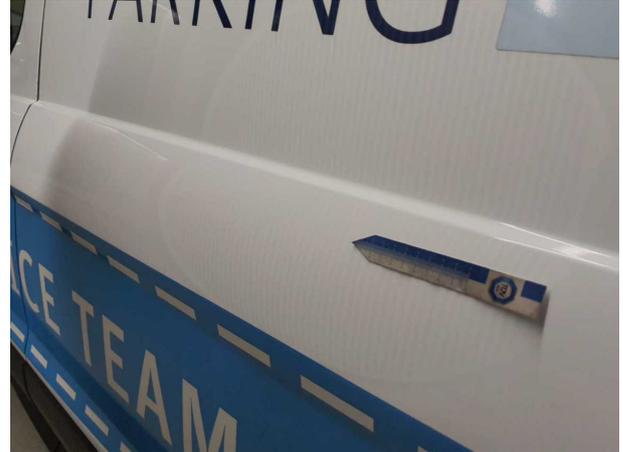
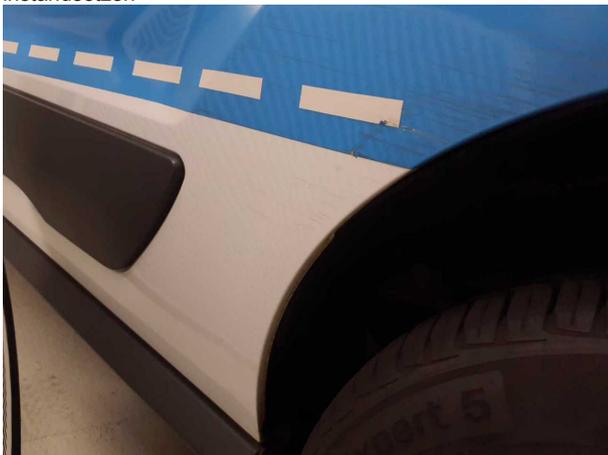
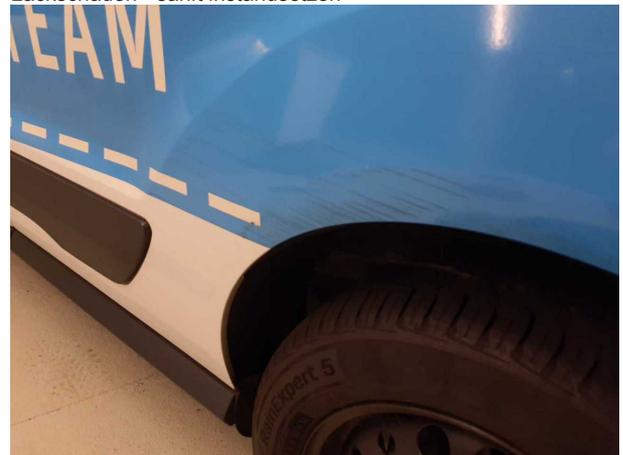
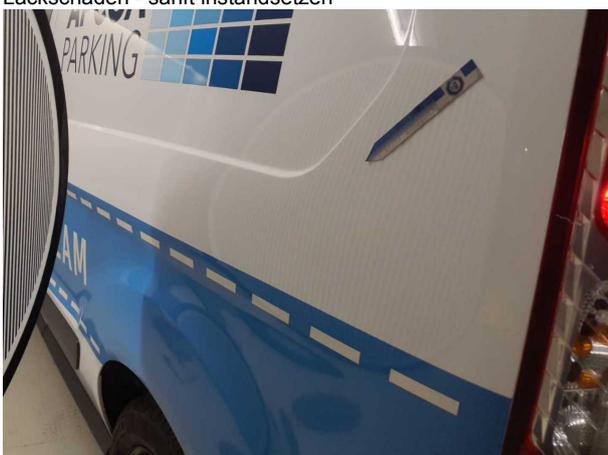
| Nr. | Bauteilgruppe | Beschreibung |
|---|---|--|
| 4 | Seitenwand links | Seitenwand - Delle / Lackschaden - sanft instandsetzen |

Beschädigung #4: Seitenwand links: Seitenwand - Delle / Lackschaden - sanft instandsetzen

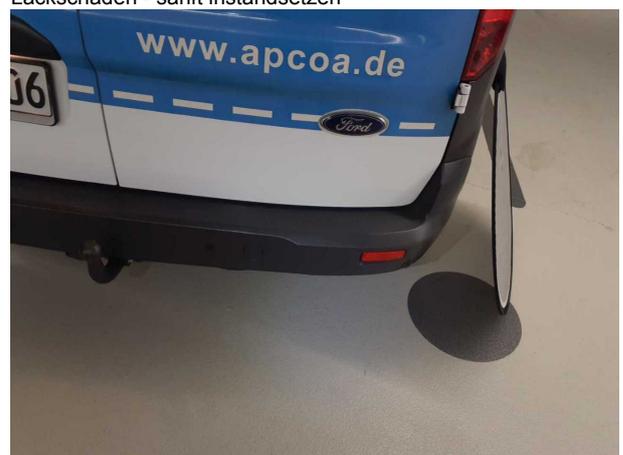
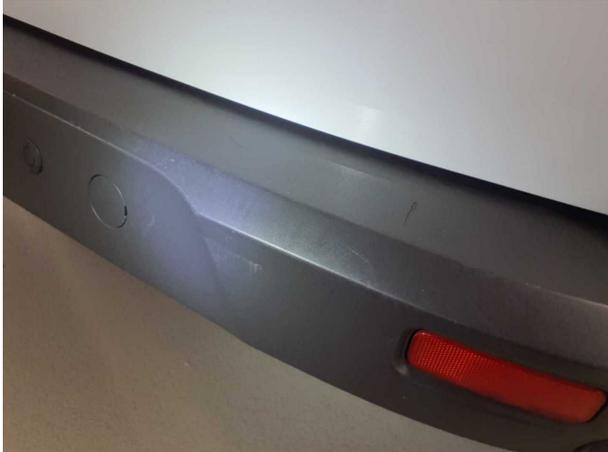
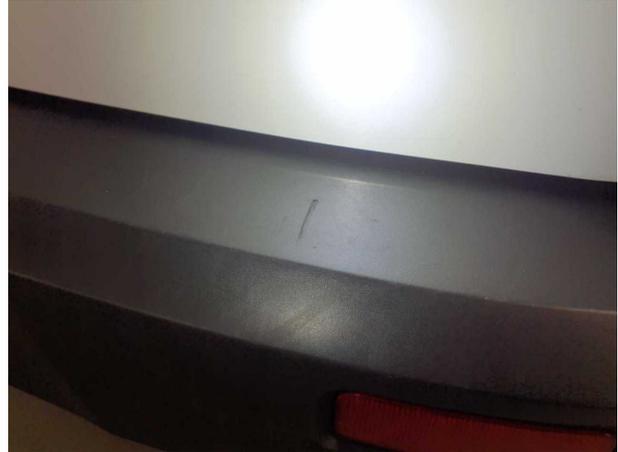
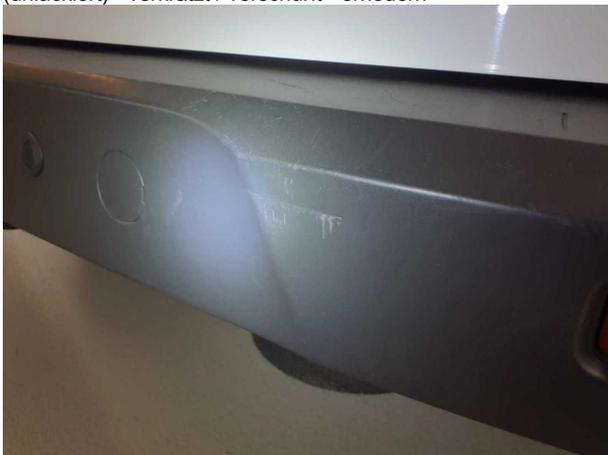
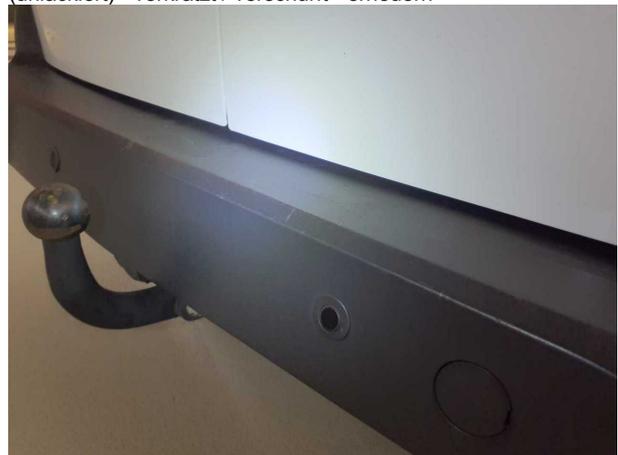
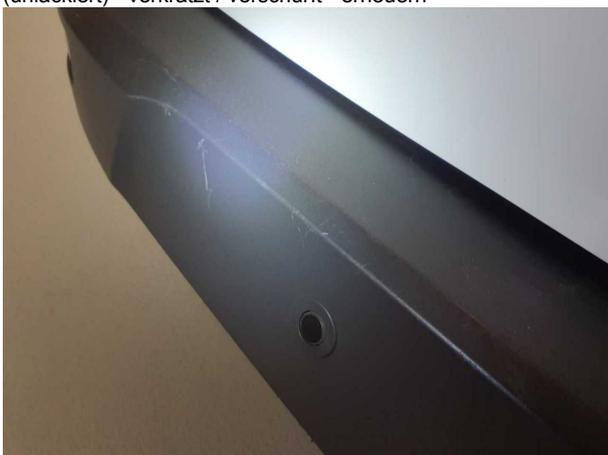
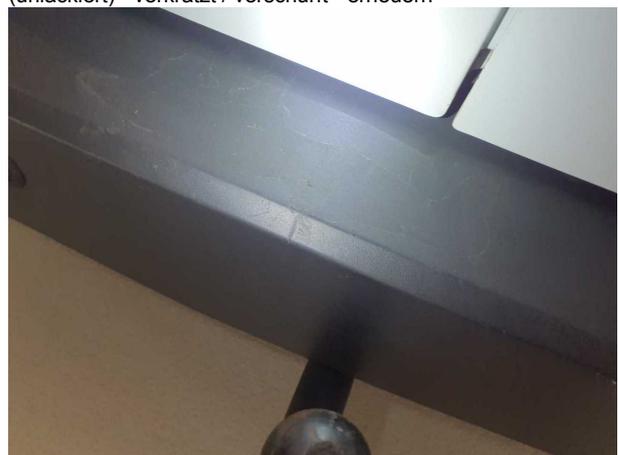
| Nr. | Bauteilgruppe | Beschreibung |
|---|---|--|
| 5 | Stoßfänger hinten | Stoßfänger hinten (unlackiert) - verkratzt / verschürft - erneuern |

Beschädigung #5: Stossfänger hinten: Stossfänger hinten (unlackiert) - verkratzt / verschürft - erneuern

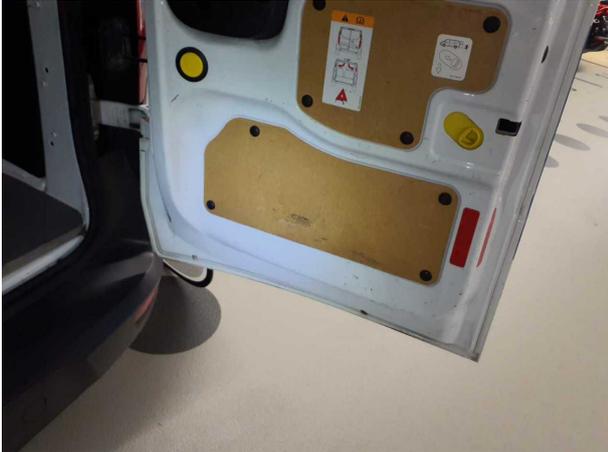
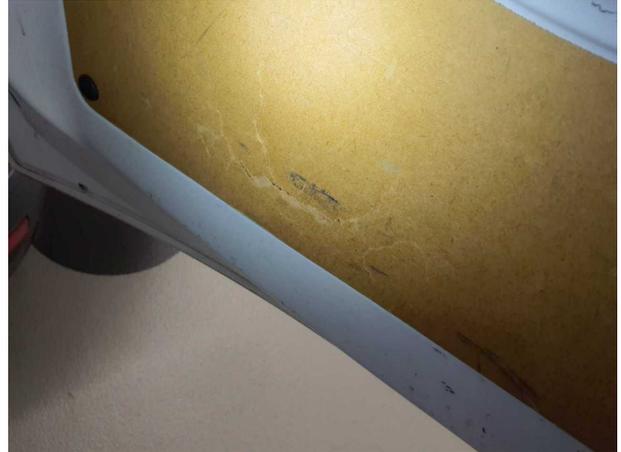
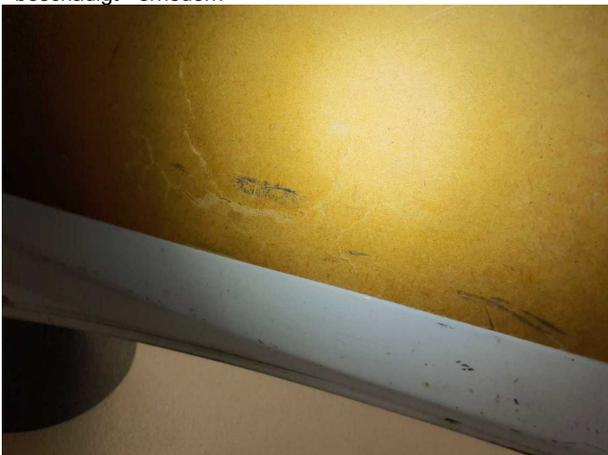
| Nr. | Bauteilgruppe | Beschreibung |
|---|---|--|
| 6 | Heckklappe/-tür | Verkl. Hecktür Hartfaser unten - beschädigt - erneuern |

Beschädigung #6: Heckklappe/-tür: Verkl. Hecktür Hartfaser unten
- beschädigt - erneuern

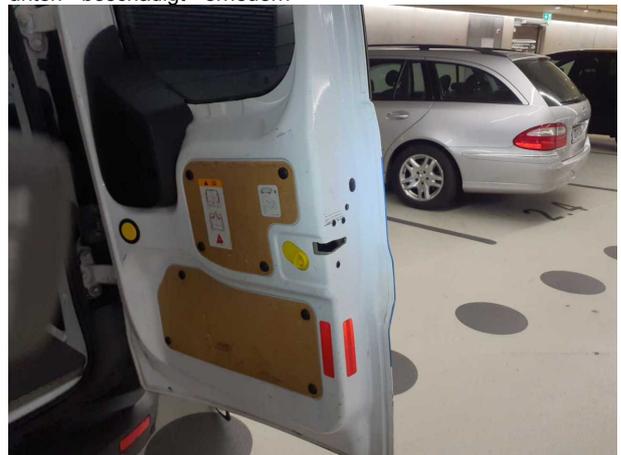
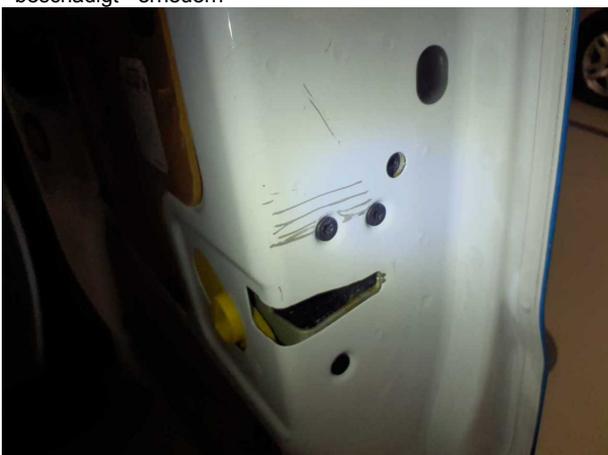
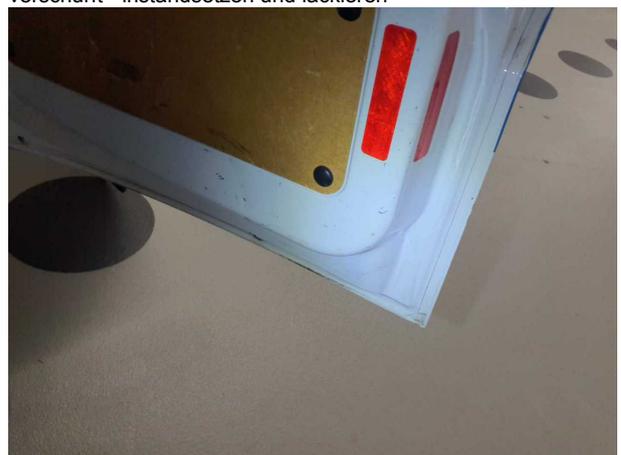
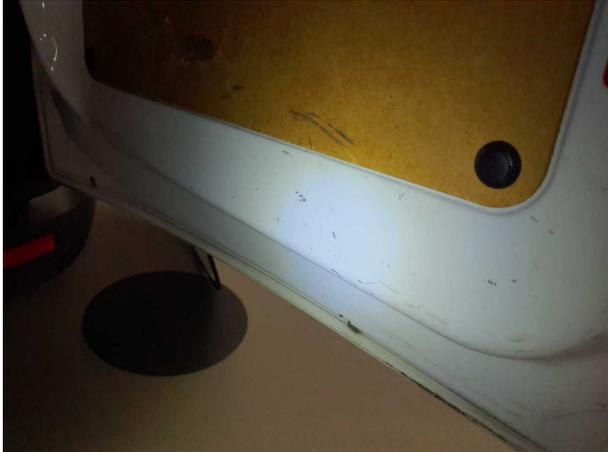
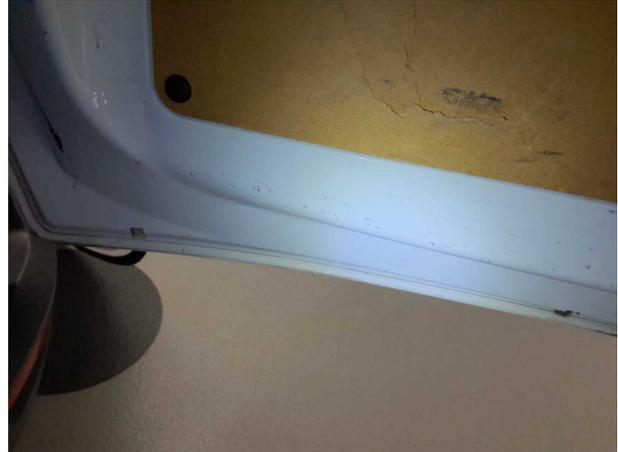
| Nr. | Bauteilgruppe | Beschreibung |
|---|---|--|
| 7 | Heckklappe/-tür | Heckklappe - verkratzt / verschürft - instandsetzen und lackieren |

Beschädigung #7: Heckklappe/-tür: Heckklappe - verkratzt /
verschürft - instandsetzen und lackieren

Beschädigung #7: Heckklappe/-tür: Heckklappe - verkratzt / verschürft - instandsetzen und lackieren

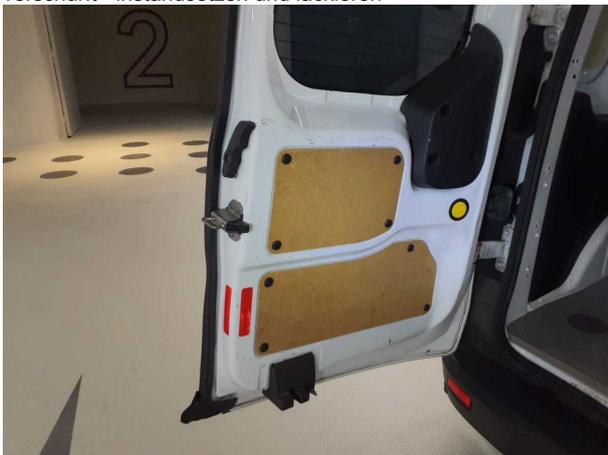
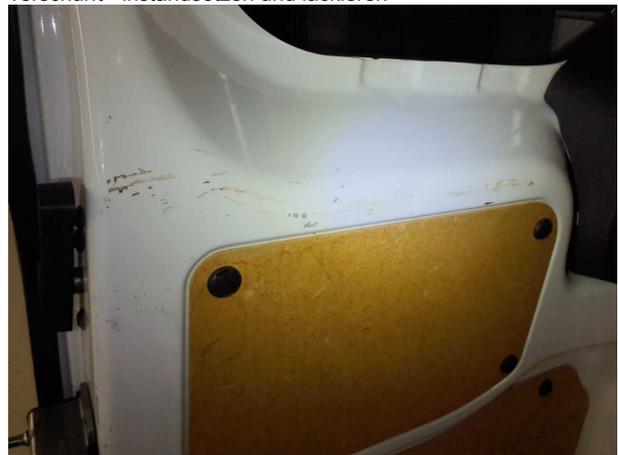
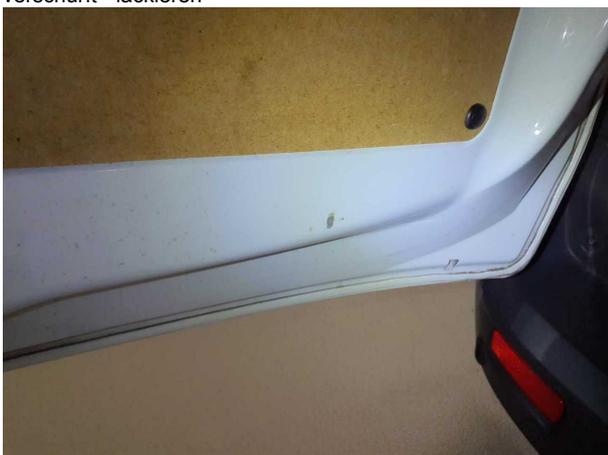
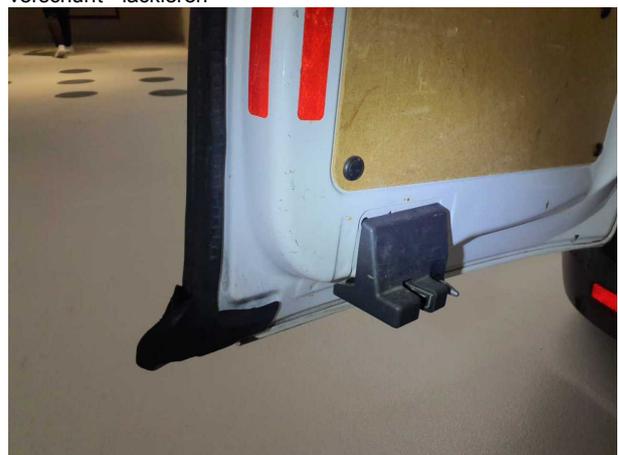
| Nr. | Bauteilgruppe | Beschreibung |
|---|---|--|
| 8 | Heckklappe/-tür | Hecktür links - verkratzt / verschürft - lackieren |

Beschädigung #8: Heckklappe/-tür: Hecktür links - verkratzt / verschürft - lackieren

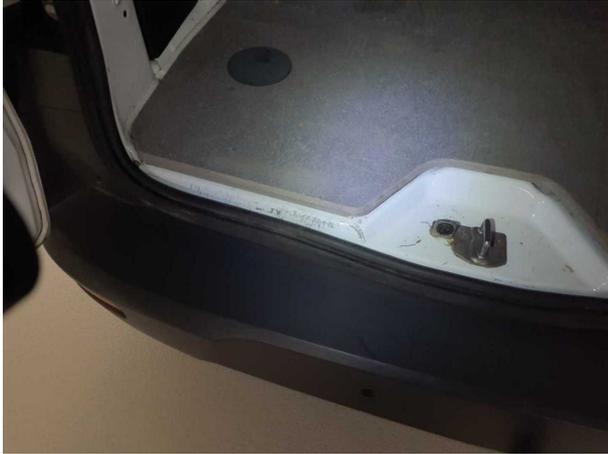
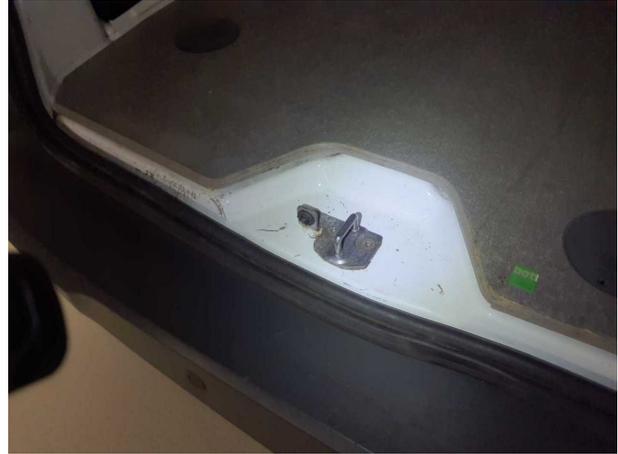
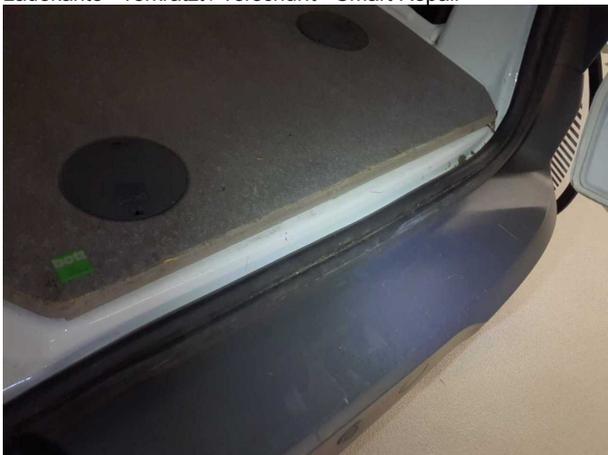
| Nr. | Bauteilgruppe | Beschreibung |
|---|---|--|
| 9 | Verkleidungen/Abdeckungen | Verkleidung Ladekante - verkratzt / verschürft - Smart Repair |

Beschädigung #9: Verkleidungen/Abdeckungen: Verkleidung Ladekante - verkratzt / verschürft - Smart Repair

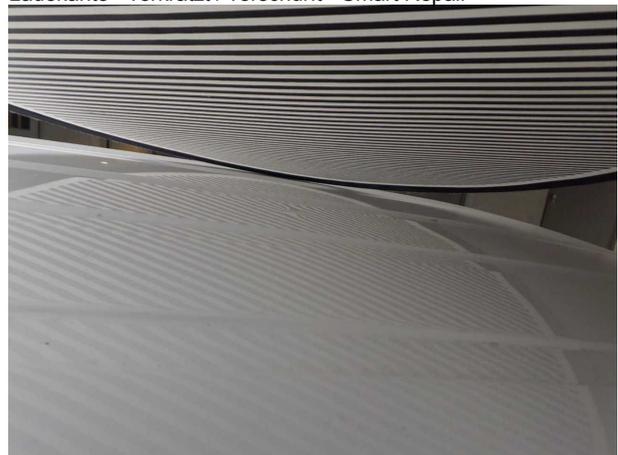
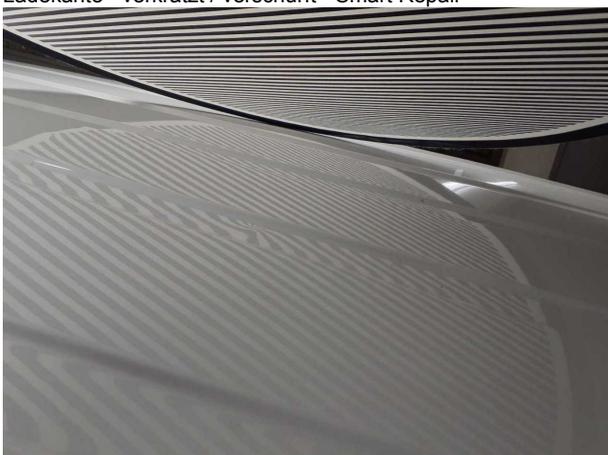
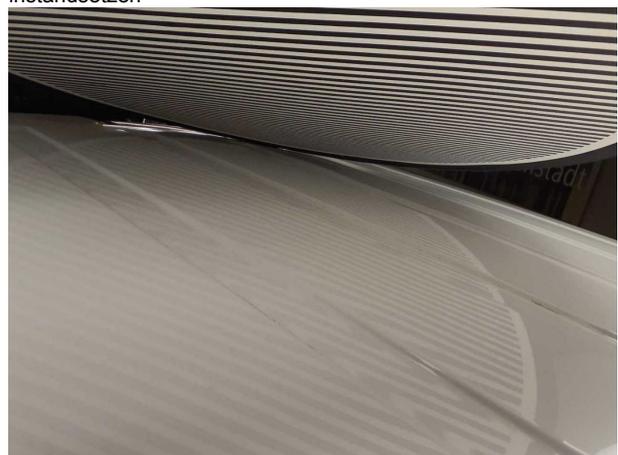
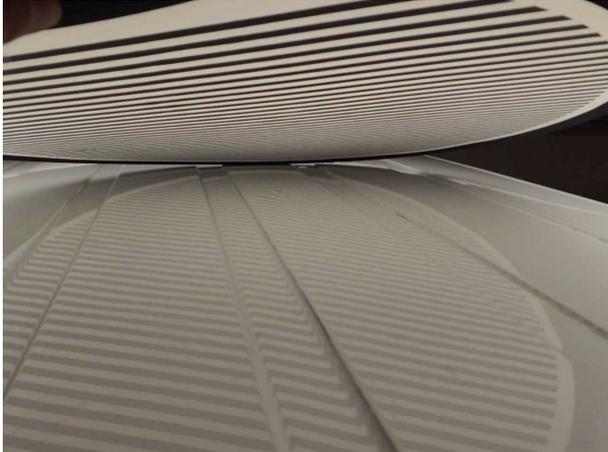
| Nr. | Bauteilgruppe | Beschreibung |
|---|---|--|
| 10 | Fahrzeugdach | Dach - Delle(n) - sanft instandsetzen |

Beschädigung #10: Fahrzeugdach: Dach - Delle(n) - sanft instandsetzen

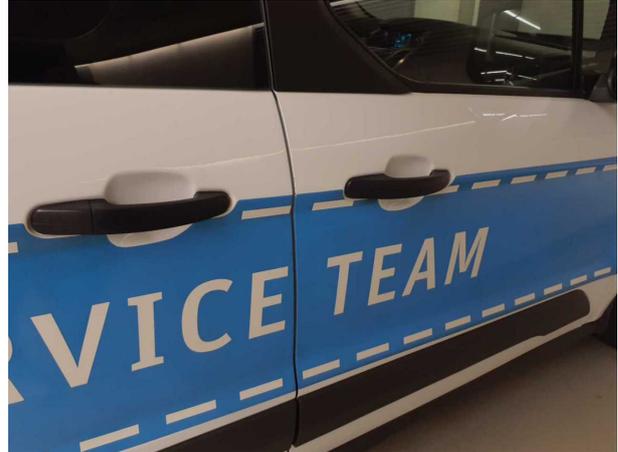
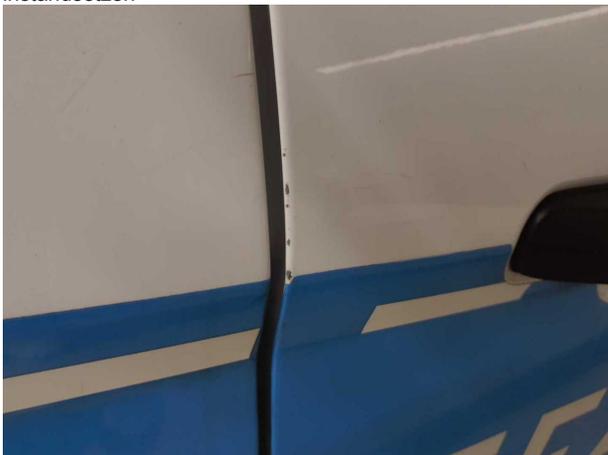
| Nr. | Bauteilgruppe | Beschreibung |
|---|---|--|
| 11 | Tür vorn rechts | Tür - verkratzt / verschürft - Smart Repair |

Beschädigung #11: Tür vorn rechts: Tür - verkratzt / verschürft - Smart Repair

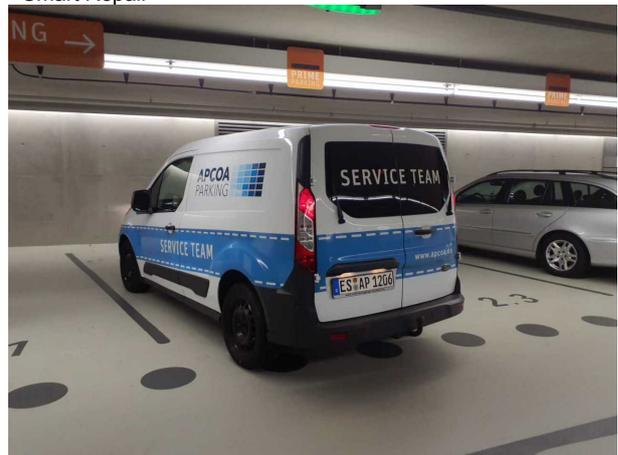
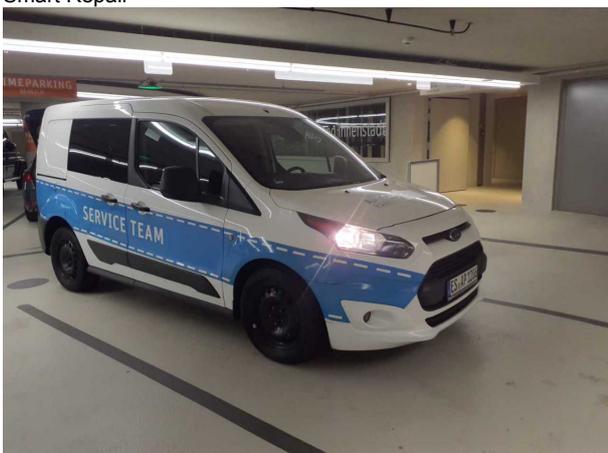
| Nr. | Bauteilgruppe | Beschreibung |
|---|---|--|
| 12 | Karosserie | Karosserie - beklebt/ beschriftet - entkleben/neutralisieren |

Beschädigung #12: Karosserie: Karosserie - beklebt/ beschriftet - entkleben/neutralisieren

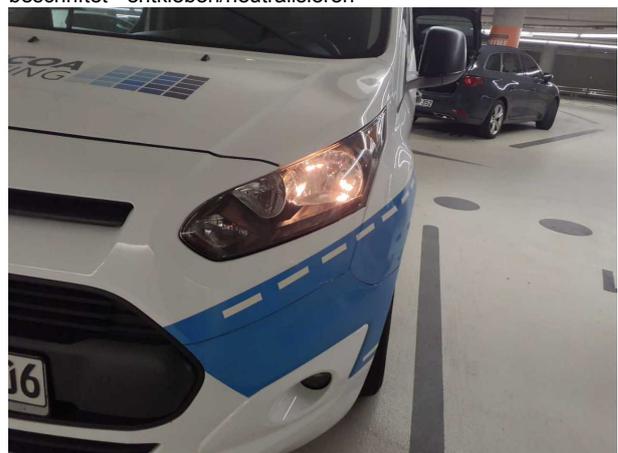
| Nr. | Bauteilgruppe | Beschreibung |
|---|---|--|
| 13 | Scheinwerfer | Scheinwerfer links - Teilfunktion - befunden ggf. instandsetzen |

Beschädigung #13: Scheinwerfer: Scheinwerfer links - Teilfunktion - befunden ggf. instandsetzen

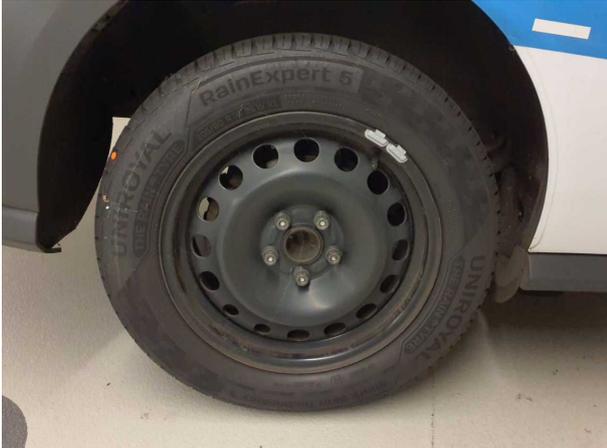
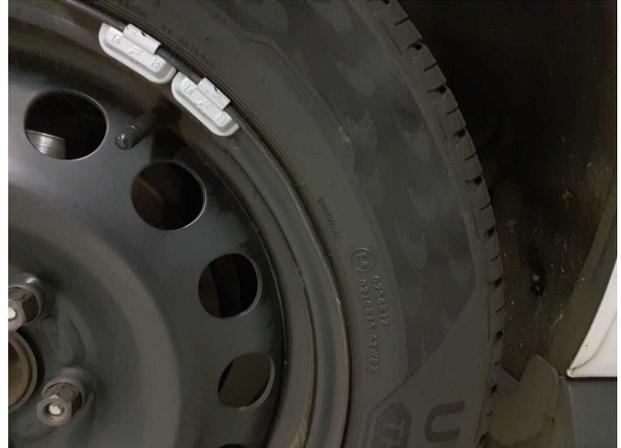
| Nr. | Bauteilgruppe | Beschreibung |
|---|---|--|
| 14 | Rad/Reifen | Felge hinten rechts - verformt - erneuern |

Beschädigung #14: Rad/Reifen: Felge hinten rechts - verformt - erneuern

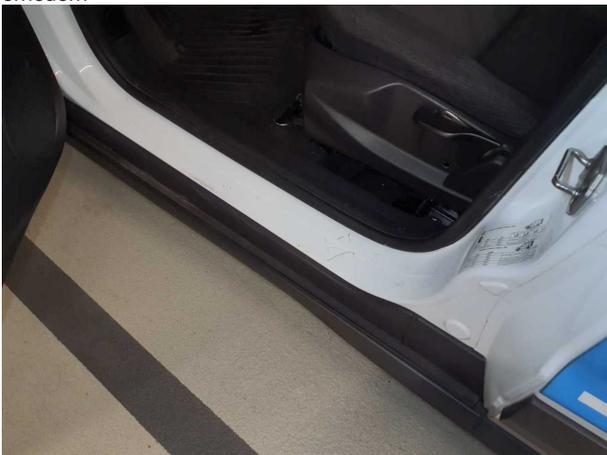
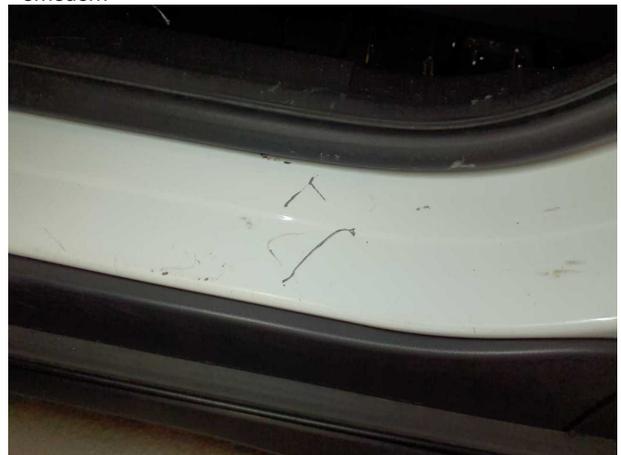
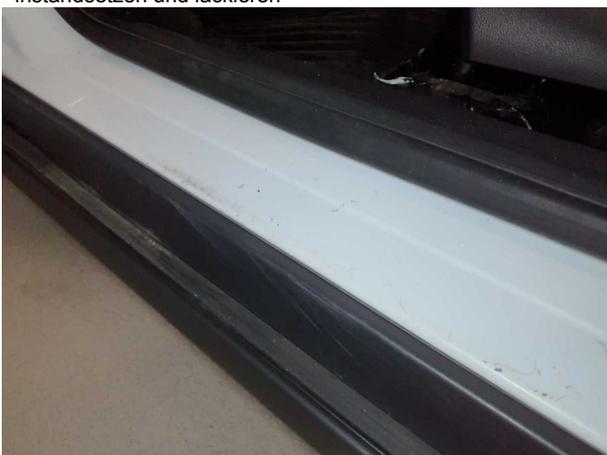
| Nr. | Bauteilgruppe | Beschreibung |
|---|---|--|
| 15 | Schweller links | Einstieg - verkratzt / verschürft - instandsetzen und lackieren |

Beschädigung #15: Schweller links: Einstieg - verkratzt / versch...
- instandsetzen und lackieren

Beschädigung #15: Schweller links: Einstieg - verkratzt / verschürft - instandsetzen und lackieren

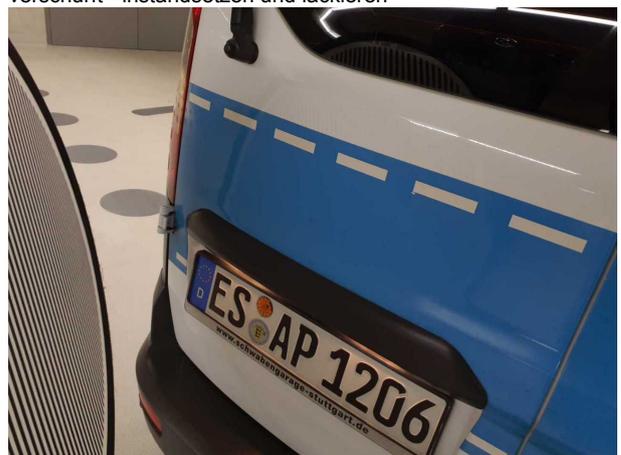
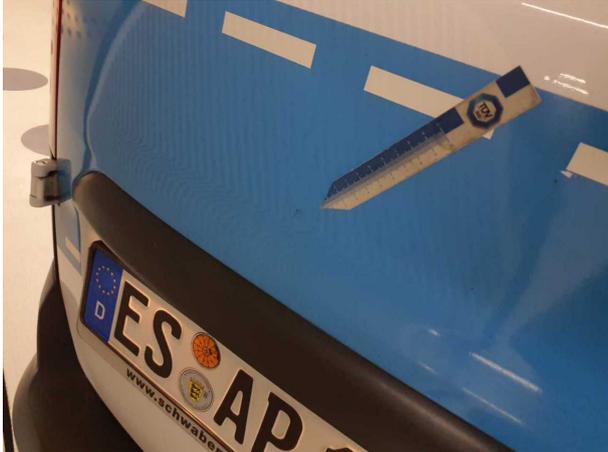
| Nr. | Bauteilgruppe | Beschreibung |
|---|---|--|
| 16 | Heckklappe/-tür | Hecktür links - Delle / Lackschaden - sanft instandsetzen |

Beschädigung #16: Heckklappe/-tür: Hecktür links - Delle /
Lackschaden - sanft instandsetzen

Beschädigung #16: Heckklappe/-tür: Hecktür links - Delle / Lackschaden - sanft instandsetzen

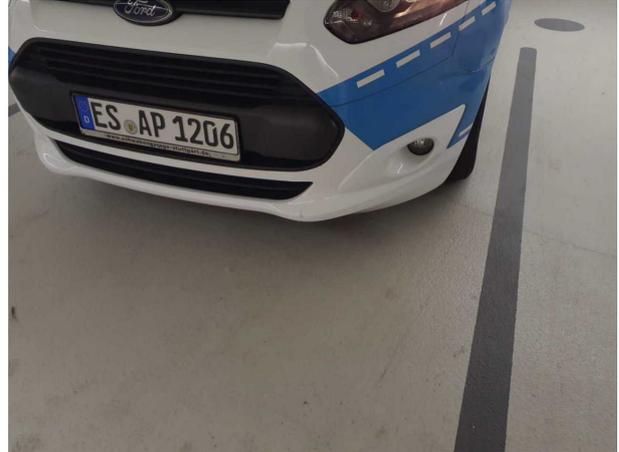
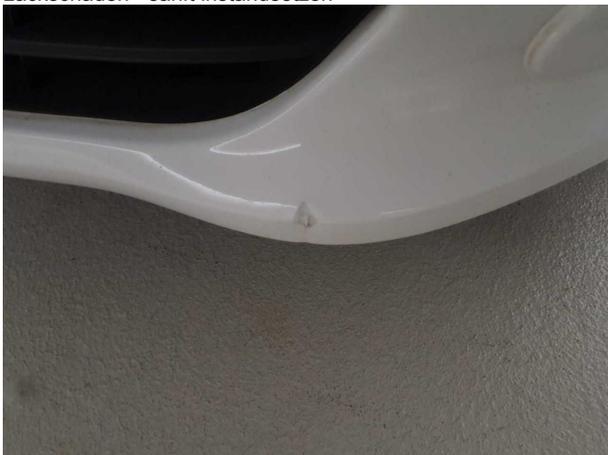
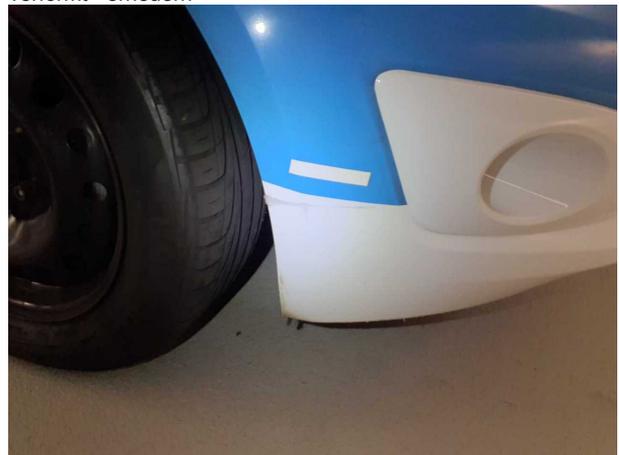
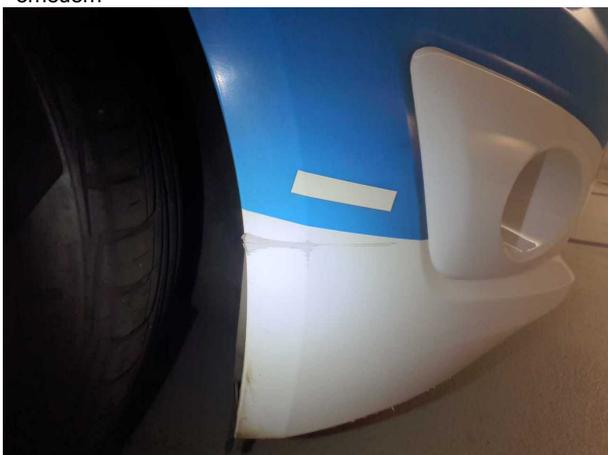
| Nr. | Bauteilgruppe | Beschreibung |
|---|---|--|
| 17 | Stoßfänger vorn | Stoßfänger vorn - verformt - erneuern |

Beschädigung #17: Stossfänger vorn: Stossfänger vorn - verformt - erneuern

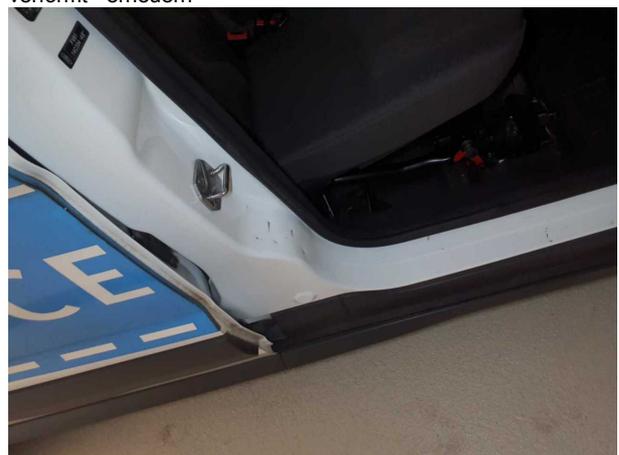
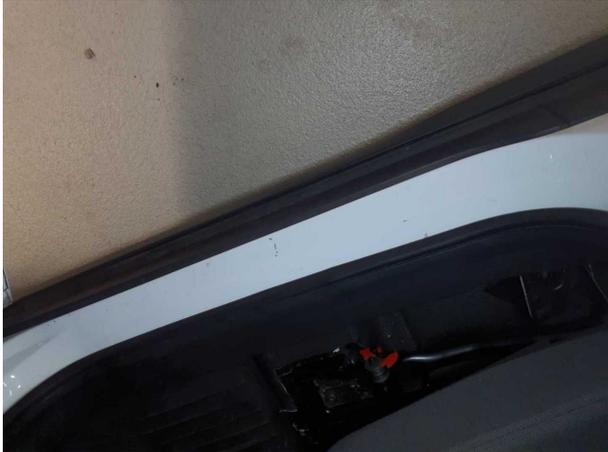
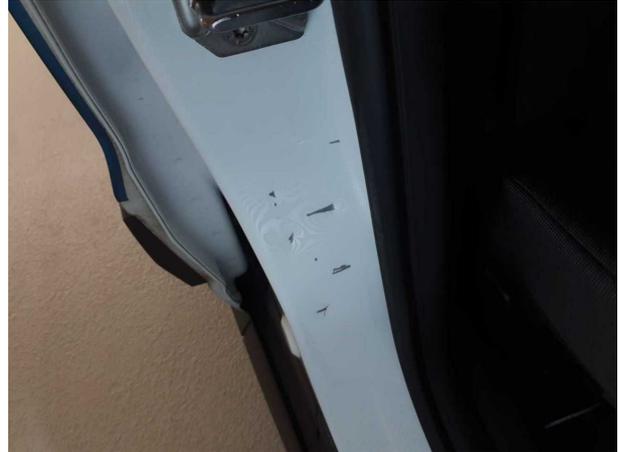
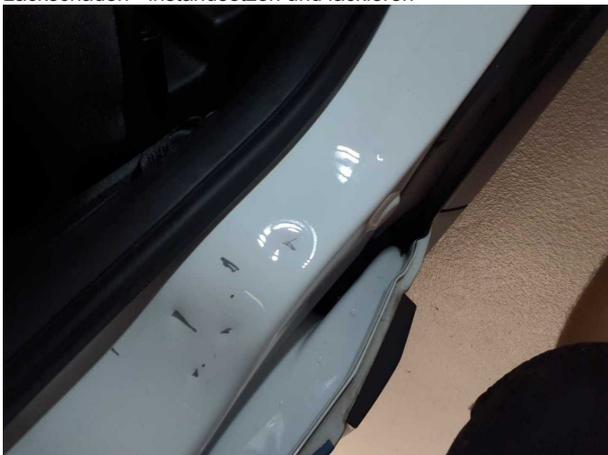
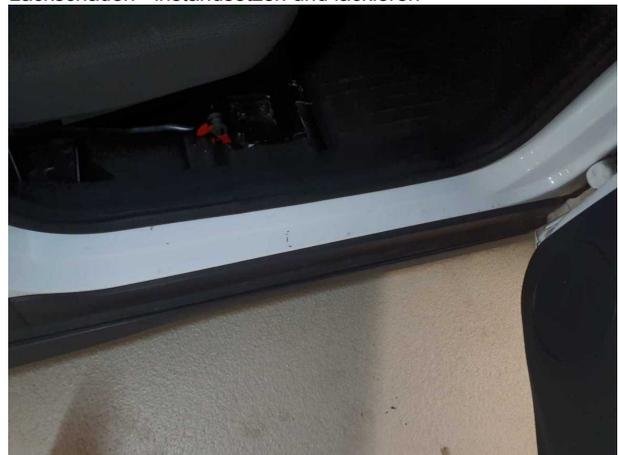
| Nr. | Bauteilgruppe | Beschreibung |
|---|---|--|
| 18 | Schweller rechts | Einstieg - Delle / Lackschaden - instandsetzen und lackieren |

Beschädigung #18: Schweller rechts: Einstieg - Delle / Lackschaden - instandsetzen und lackieren
