## Raport z oględzin pojazdu

| Numer raportu | 403783/8/25-9573 | Data raportu | 06-08-2025 |

| Numer identyfikacyjny (VIN) | <b>VF1R9800763264088</b> |
| Numer rejestracyjny | WD0036N |

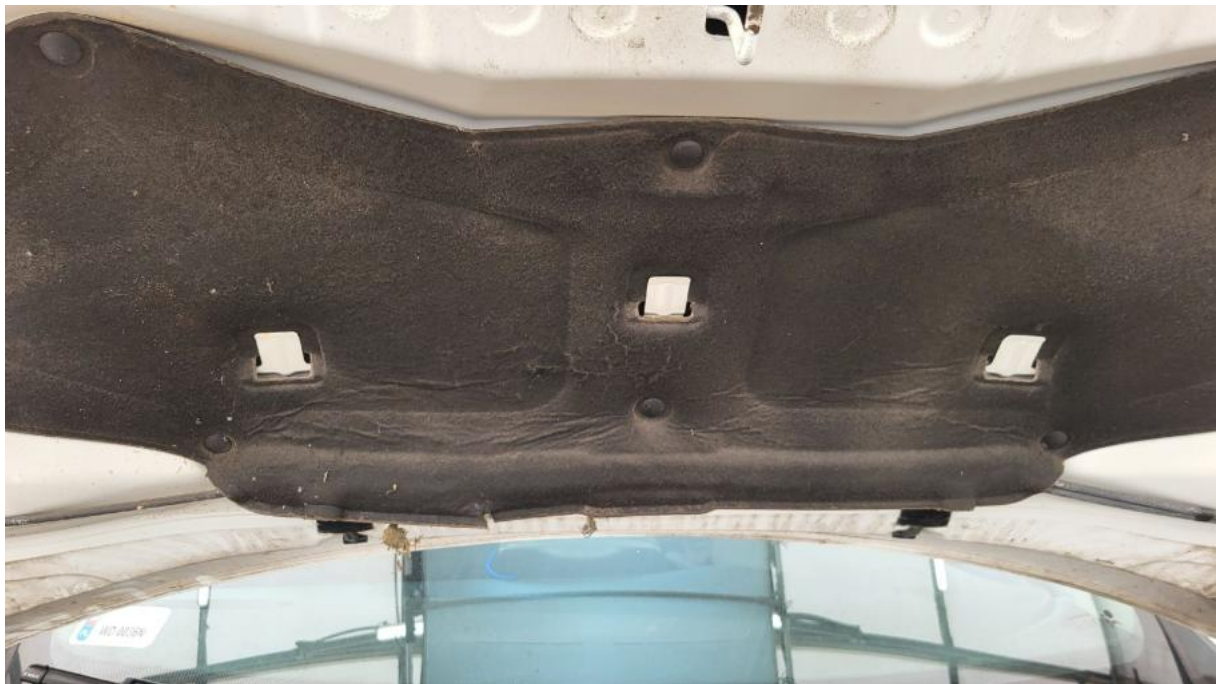
| Poz. | Nazwa pozycji | Opis uszkodzeń | Kwalifik. | Naprawa [rbg] |
|---|---|---|---|---|
| 1 | Wykładzina tłumiąca pokrywę przedniej | pęknięcie/rozerwanie | WY | 0.2 |

**Fot. 32**  
Wykładzina pokrywy komory silnika - Pęknięcie/rozerwanie 1

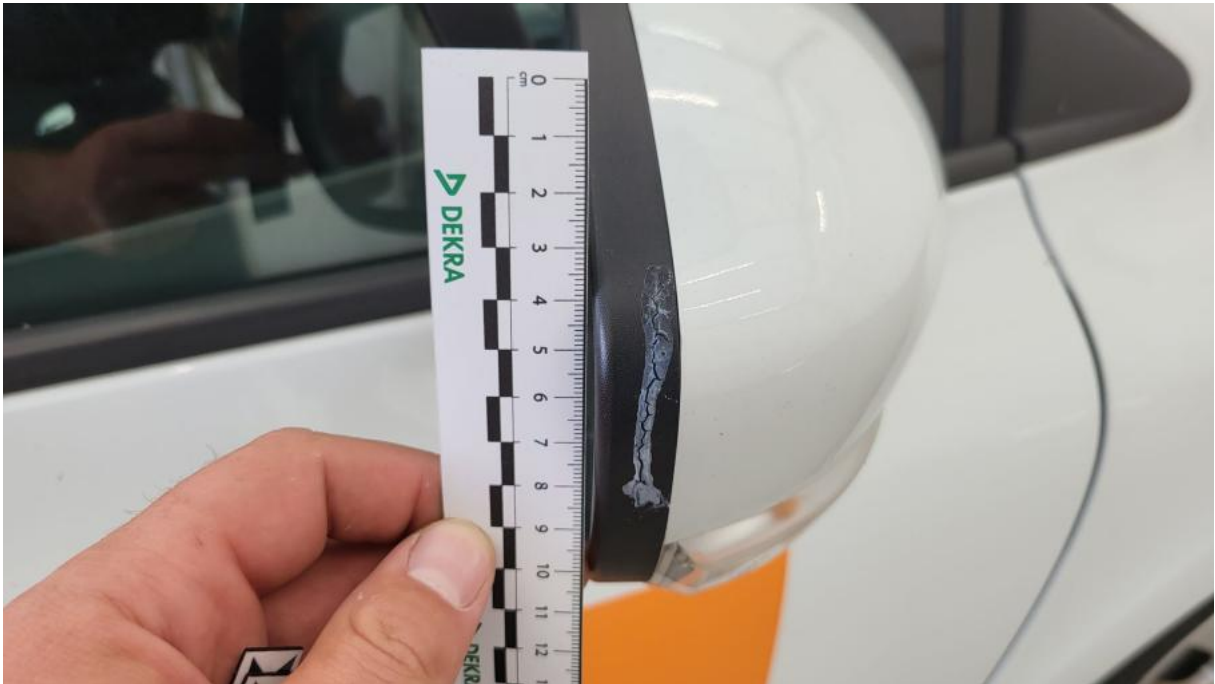
**Fot. 33**

| 2 | Lusterka podgrzew./el.ustaw/składane R | pęknięcie/rozerwanie | WY | 0.4 |

Lusterko zew P - Pęknięcie/rozerwanie 1

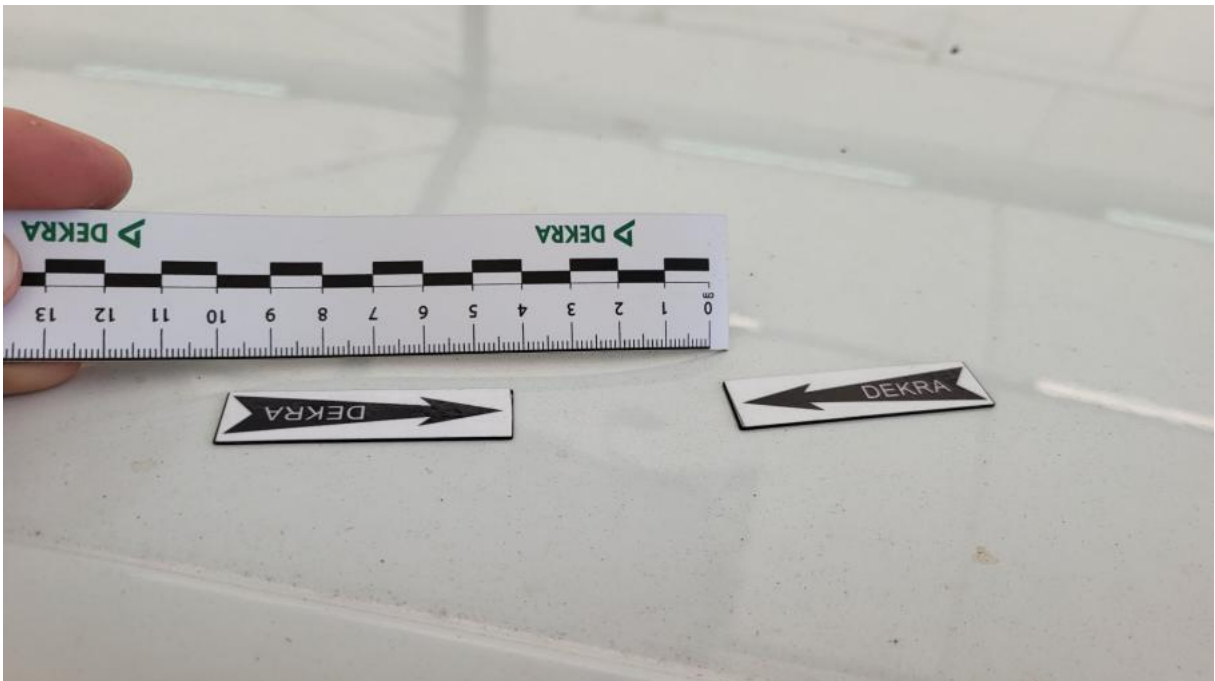
**Fot. 34**

| 4 | Dach | wgniecenie/odkształcenie | NA | 1 |

Dach - Wgniecenie/odkształcenie 1

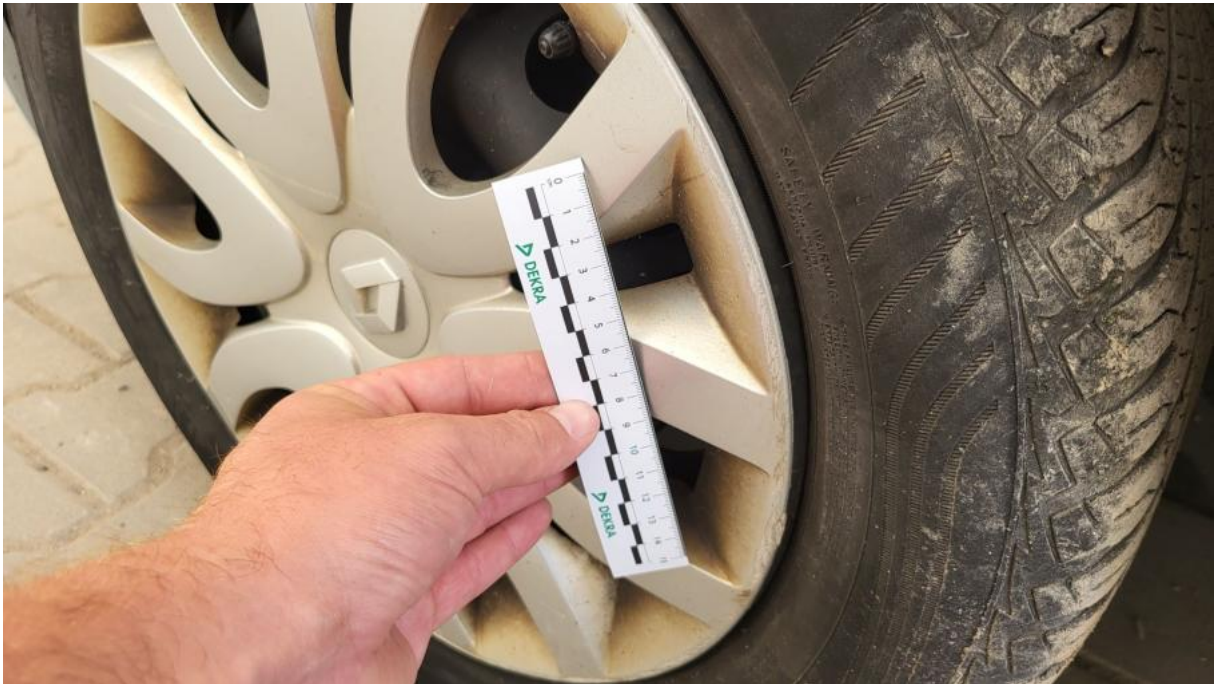
**Fot. 35**

| 3 | Kołpak koła przód L | wgniecenie/odkształcenie | WY | 0.2 |

Kółpak przedni L - Wgniecenie/odkształcenie 1

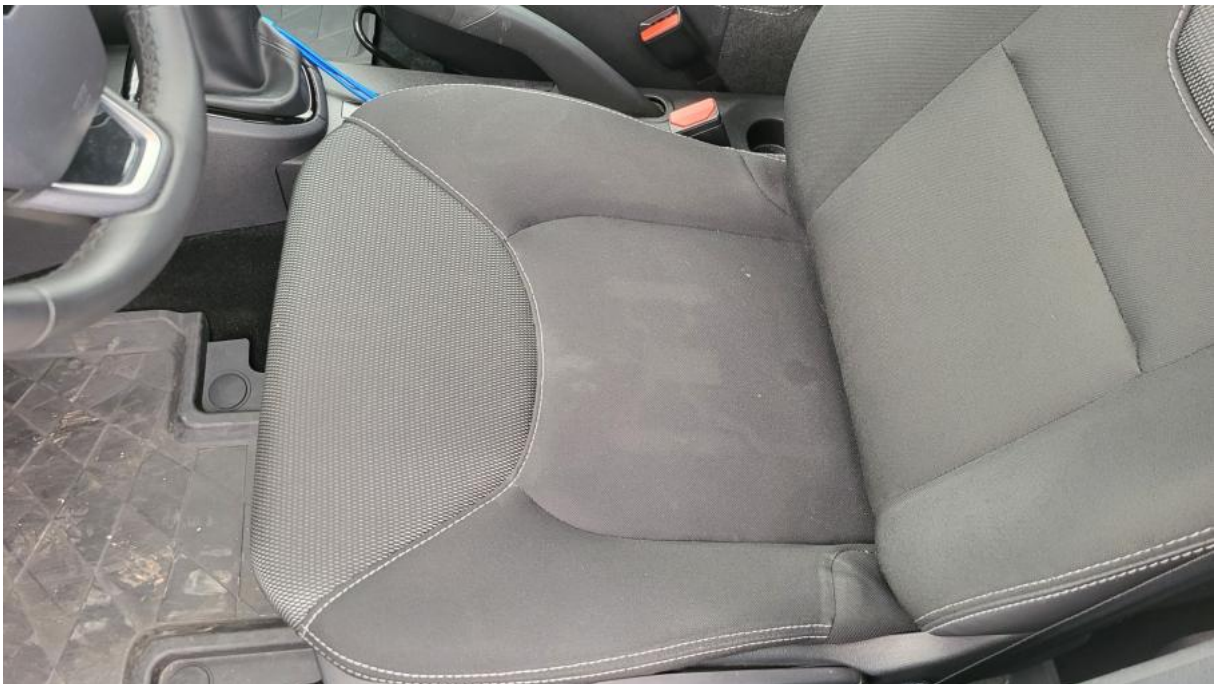
**Fot. 36**

| 5 | Tapicerka siedziska 1.rząd L | zabrudzenie | | |

Fotel prz. lew. - Inne 1
