## Raport z oględzin pojazdu

| Numer raportu | 216298/9/25-11401 | Data raportu | 10-09-2025 |

| Marka, model | SKODA Rapid Spaceback 13-17 |
| Numer rejestracyjny | WD0258K |

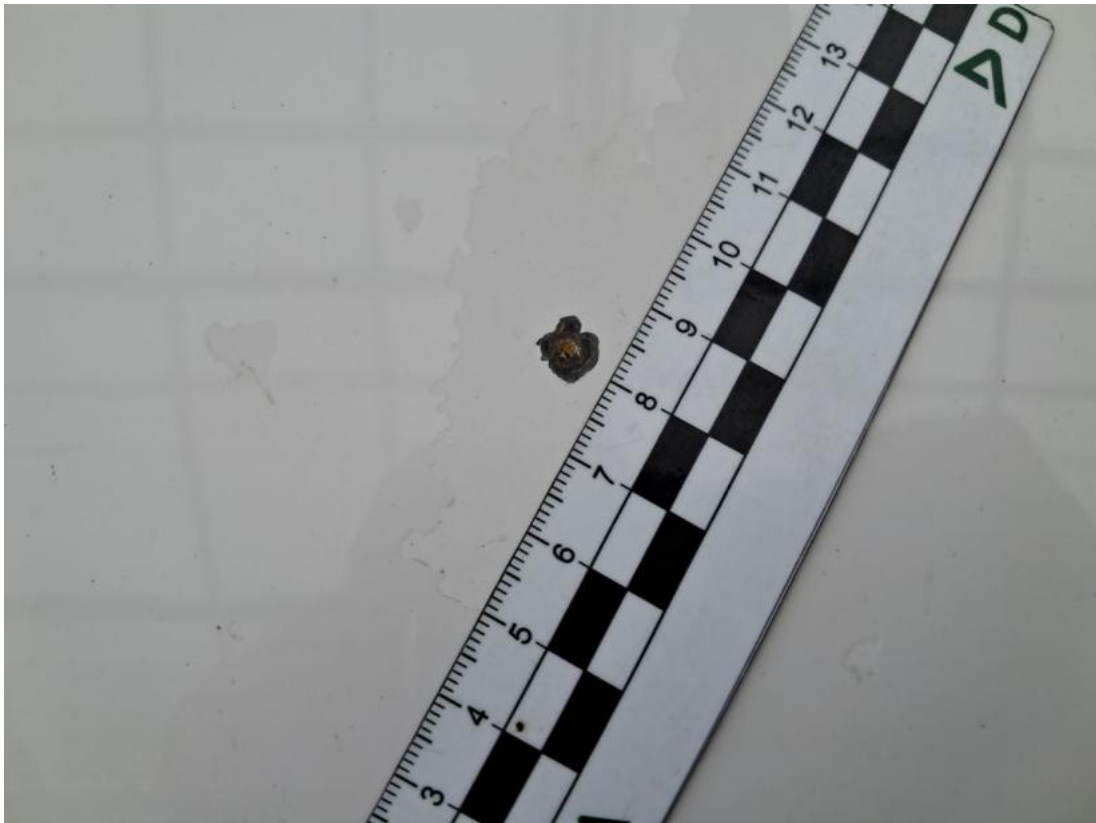
**Fot. 37**

| 5 | Pokrywa przednia | rysa/odprysk, wgniecenie/odkształcenie, ślady korozji | NA | 0.5 |

Pokrywa komory silnika - Rysa/odprysk 1

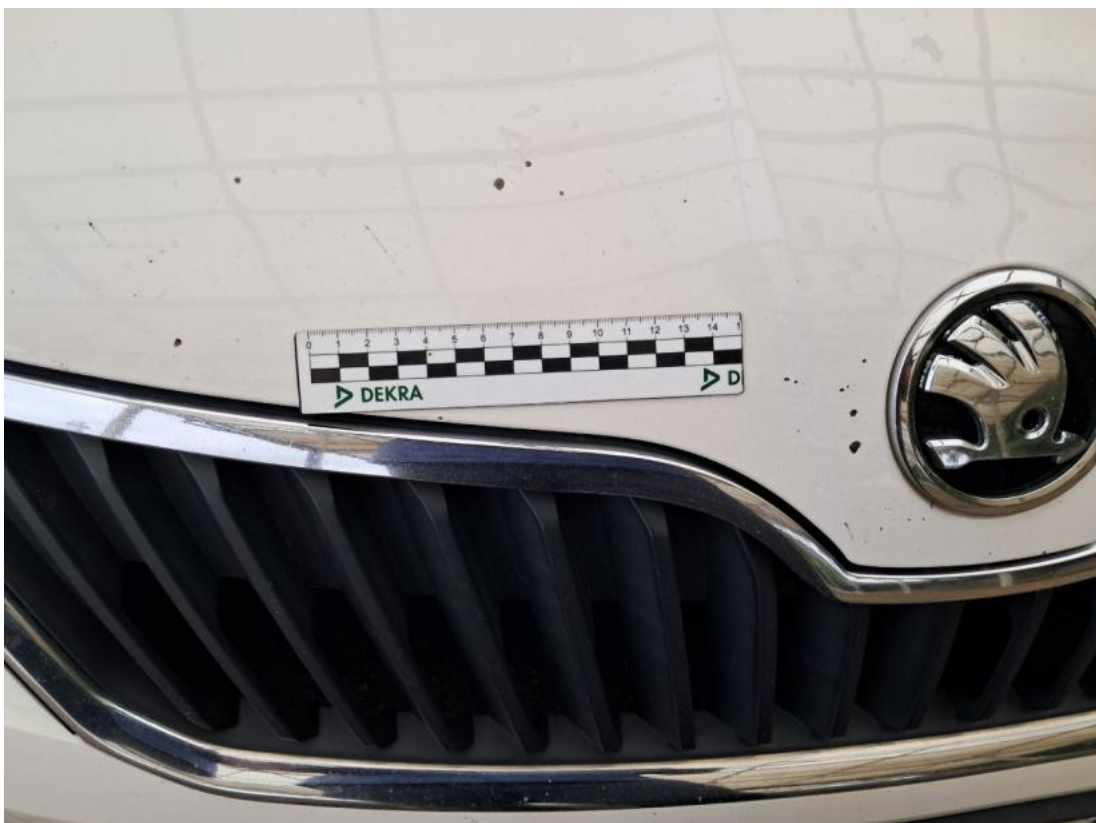
**Fot. 38**

Pokrywa komory silnika - Rysa/odprysk 2

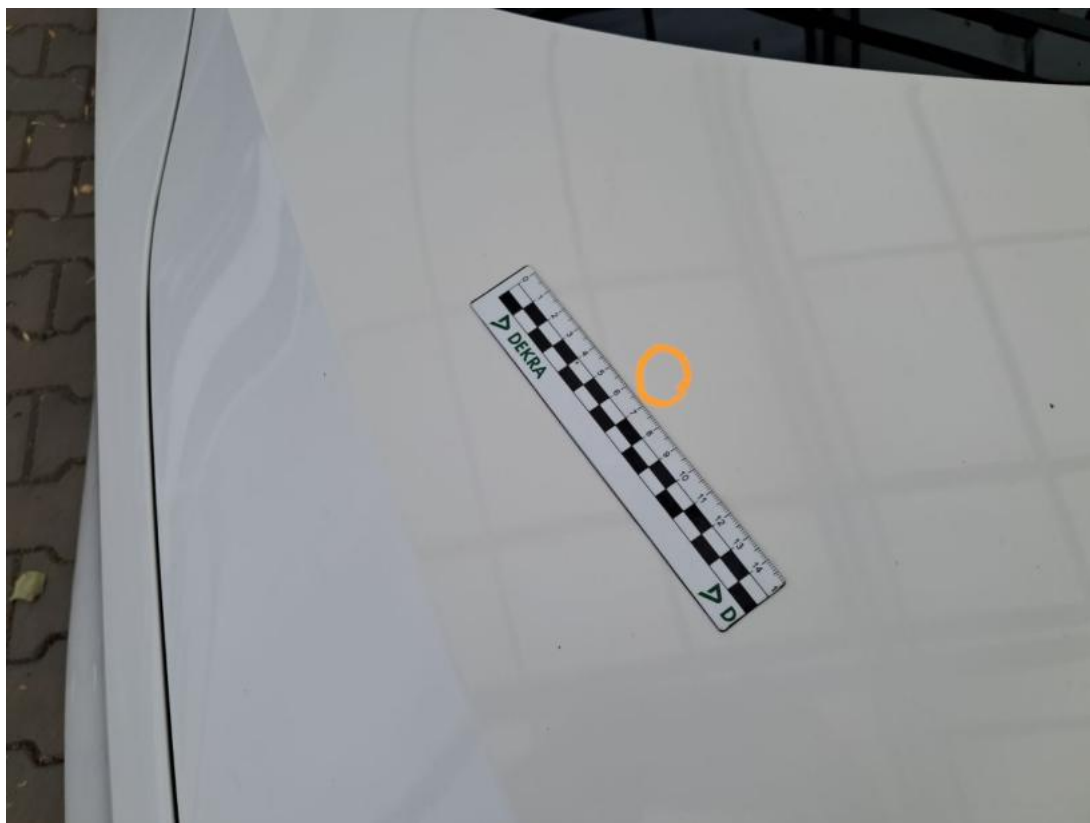
**Fot. 39**

Pokrywa komory silnika - Wgniecenie/odkształcenie 1

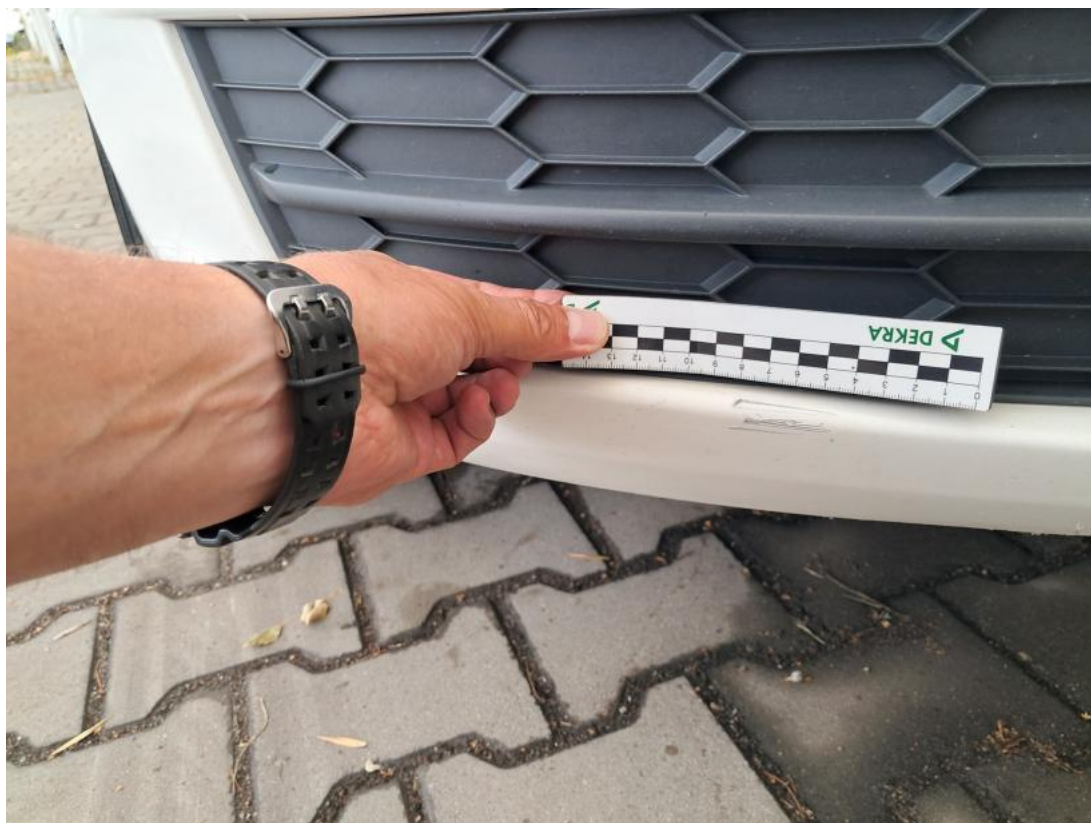
**Fot. 41**

| 4 | Okładzina zderzaka przedniego | rysa/odprysk, ubytki materiału | NA | 1 |

Zderzak - Rysa/odprysk 1

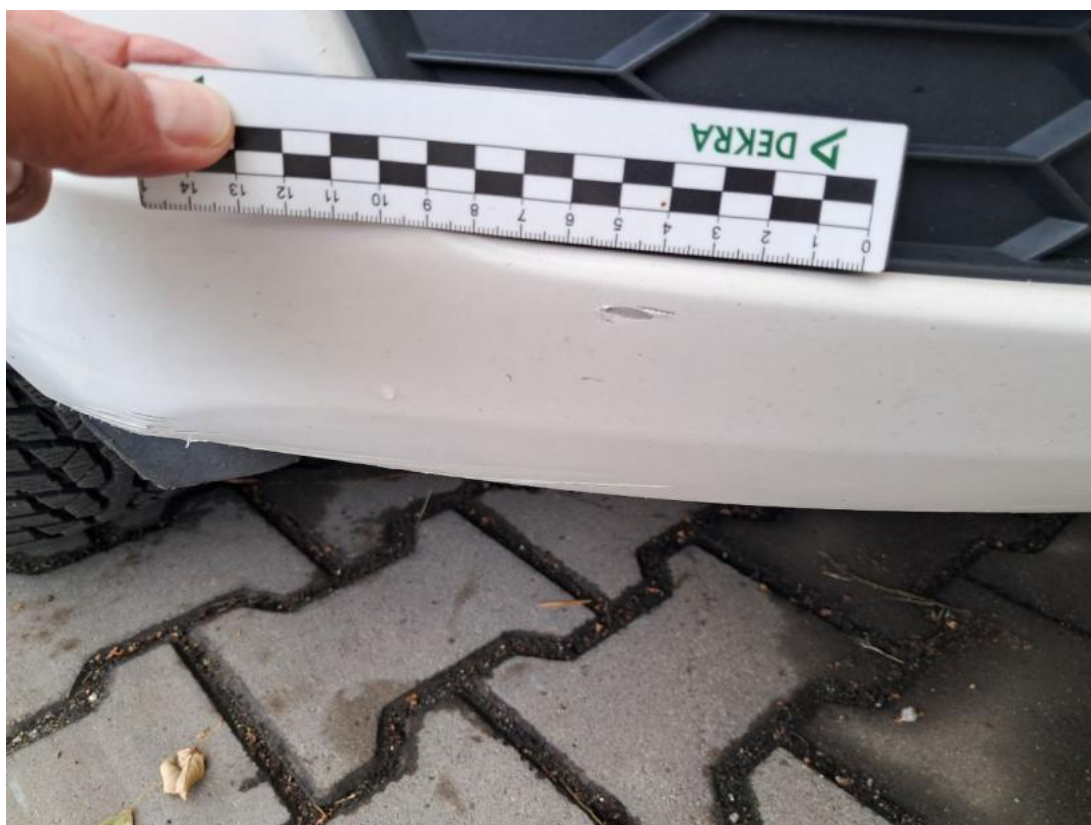
**Fot. 42**

Zderzak - Rysa/odprysk 2

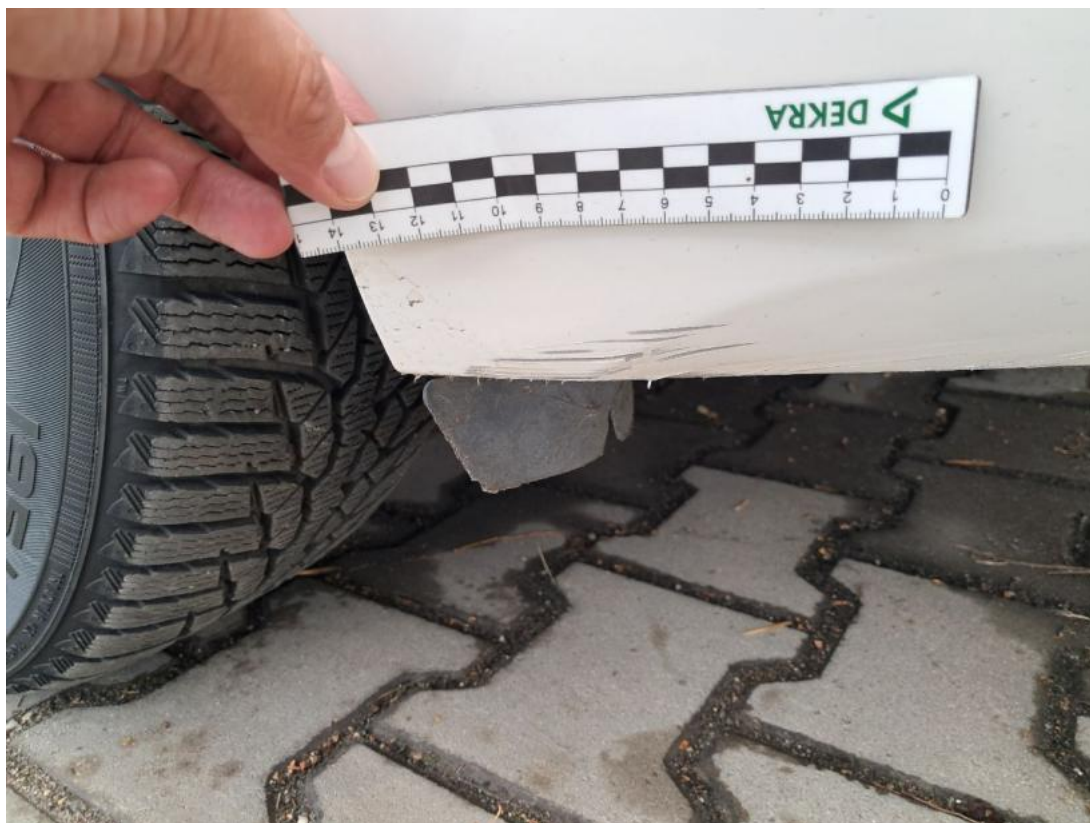
**Fot. 43**

Zderzak() - Rysa/odprysk 3

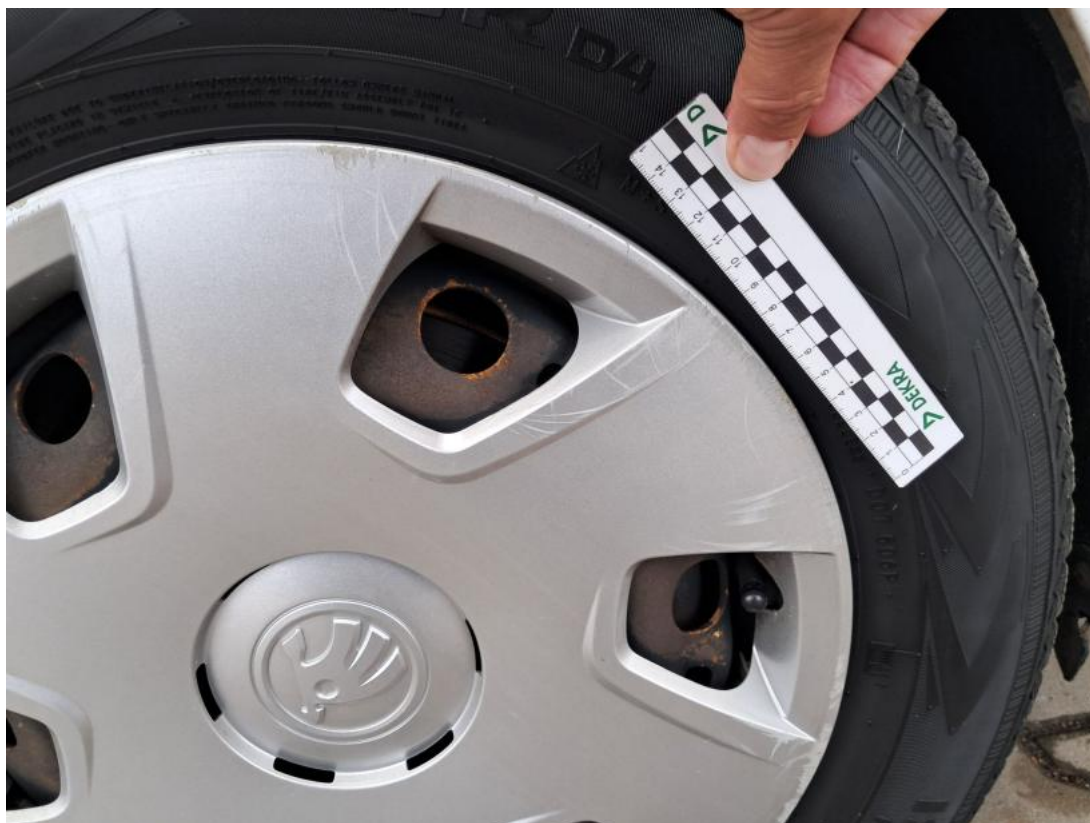
**Fot. 45**

| 14 | Kołpak koła przód R | zarysowanie | | |

Kołpak przedni P - Rysa/odprysk 1

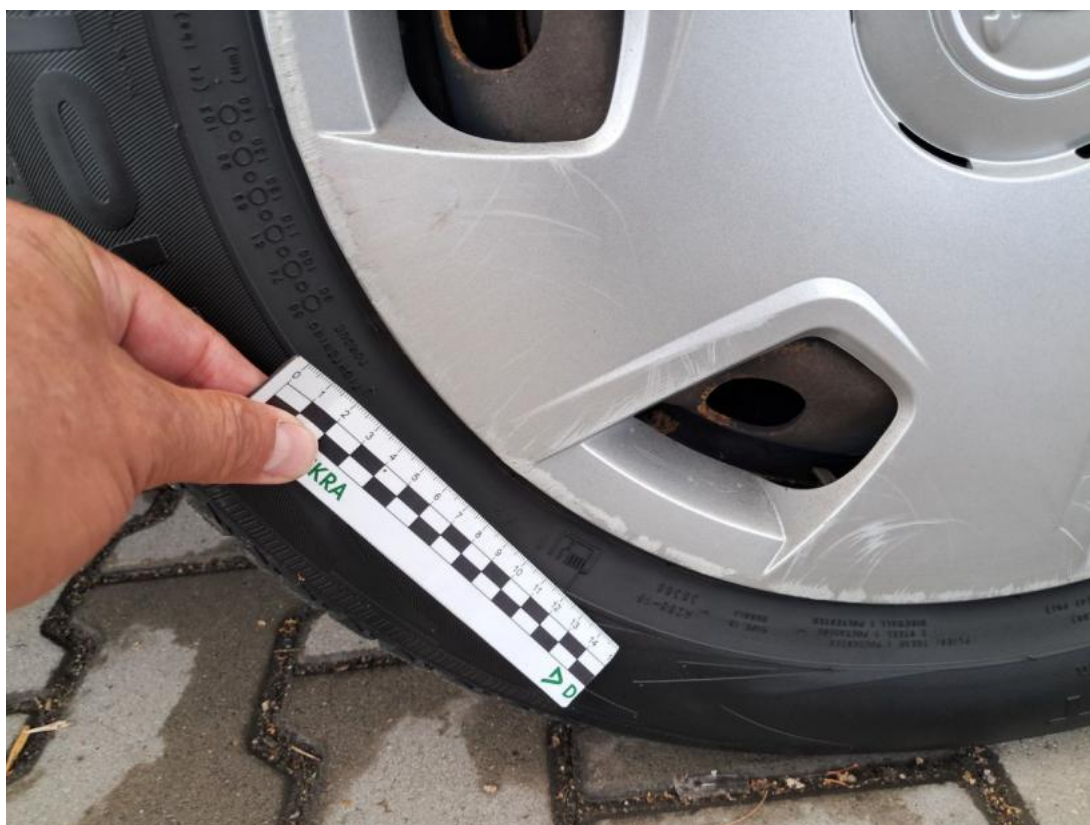
**Fot. 46**

Kołpak przedni P - Rysa/odprysk 2

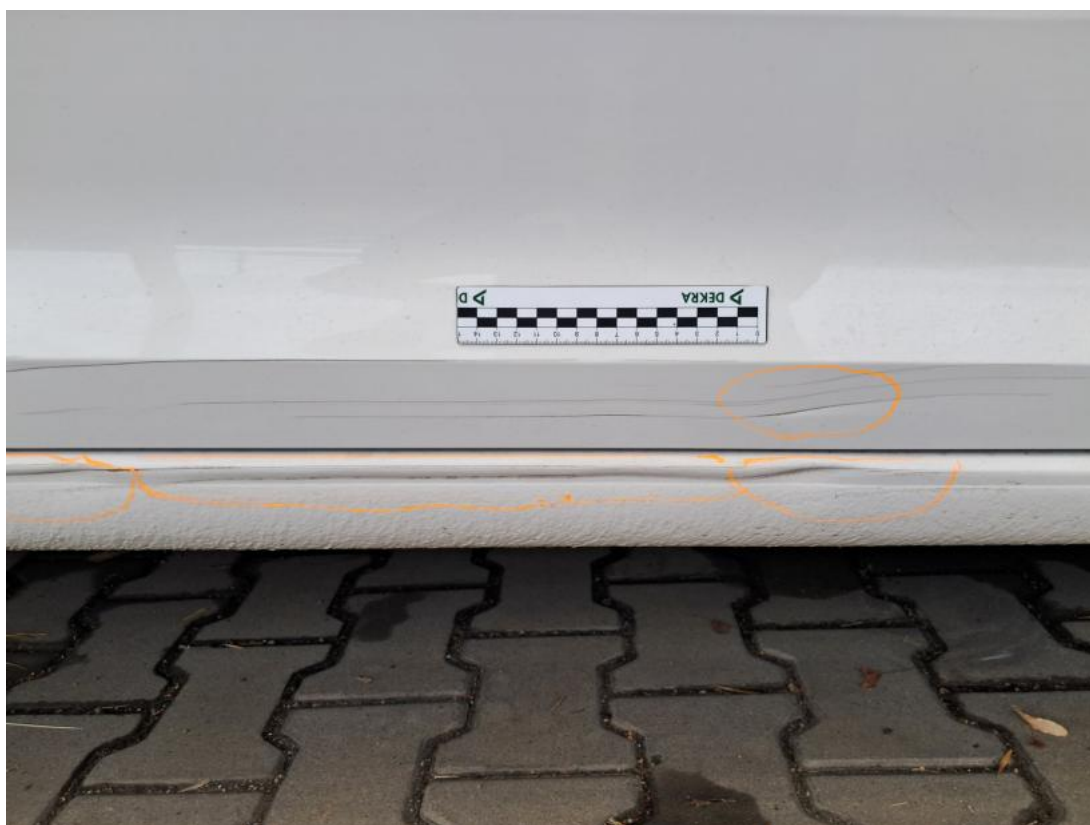
**Fot. 48**

| 7 | Drzwi przednie (nieuzbrojone) R | rysa/odprysk, wgniecenie/odkształcenie | NA | 0.7 |

Drzwi przednie P - Rysa/odprysk 1

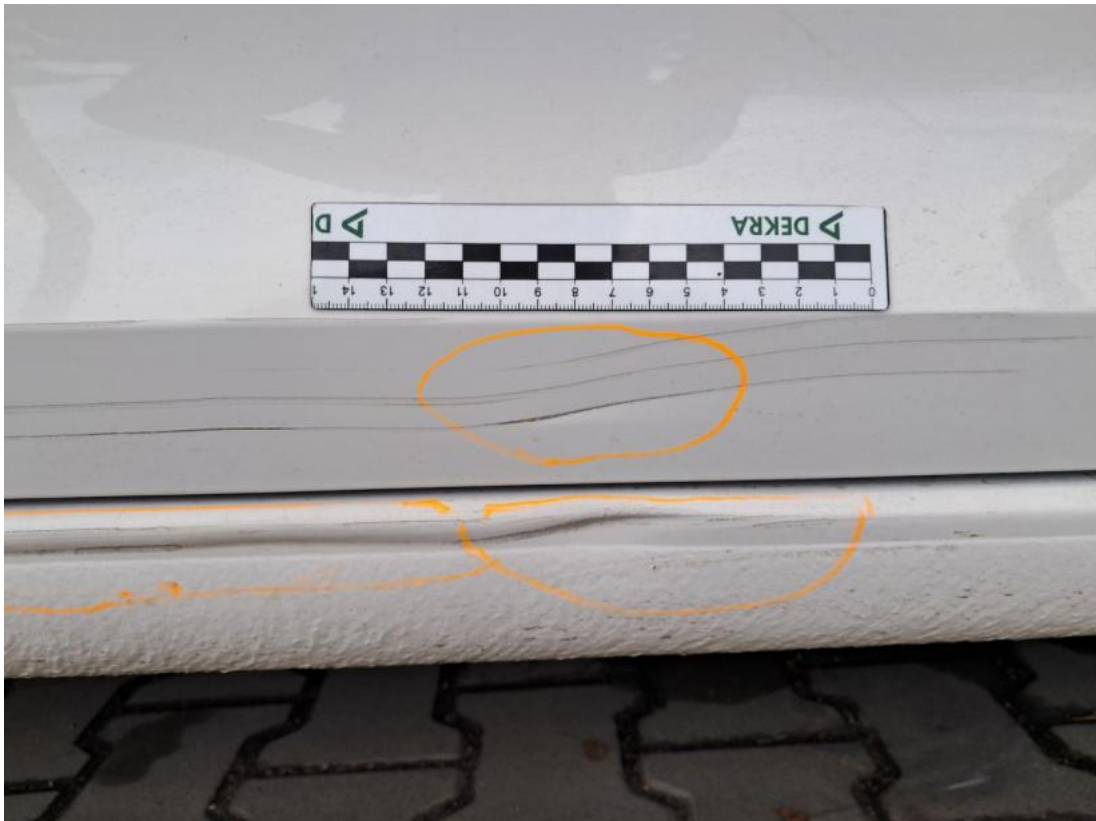
**Fot. 49**

Drzwi przednie P - Wgniecenie/odkształcenie 1

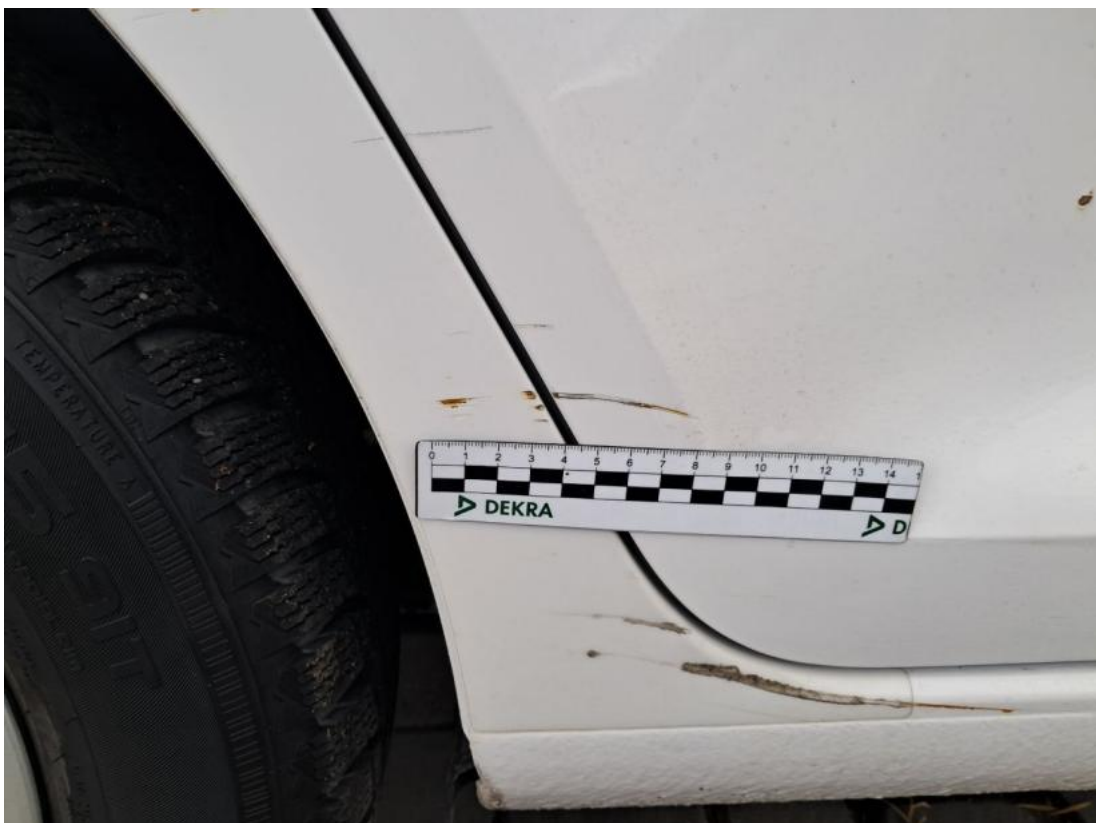
**Fot. 50**

| 8 | Drzwi tylne (nieuzbrojone) R | rysa/odprysk, ślady korozji | NA | 0.5 |

Drzwi tylne P - Rysa/odprysk 1

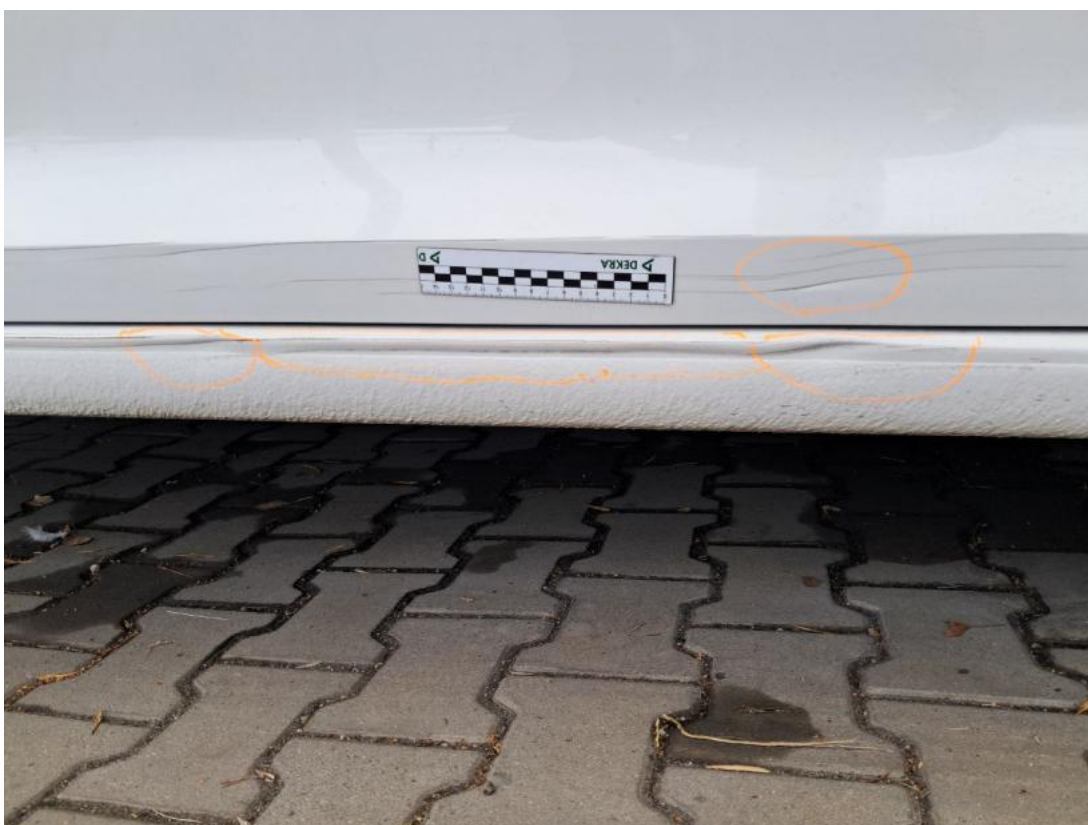
**Fot. 52**

| 9 | Próg R | rysa/odprysk, wgniecenie/odkształcenie | NA | 1.2 |

Próg P - Wgniecenie/odkształcenie 1

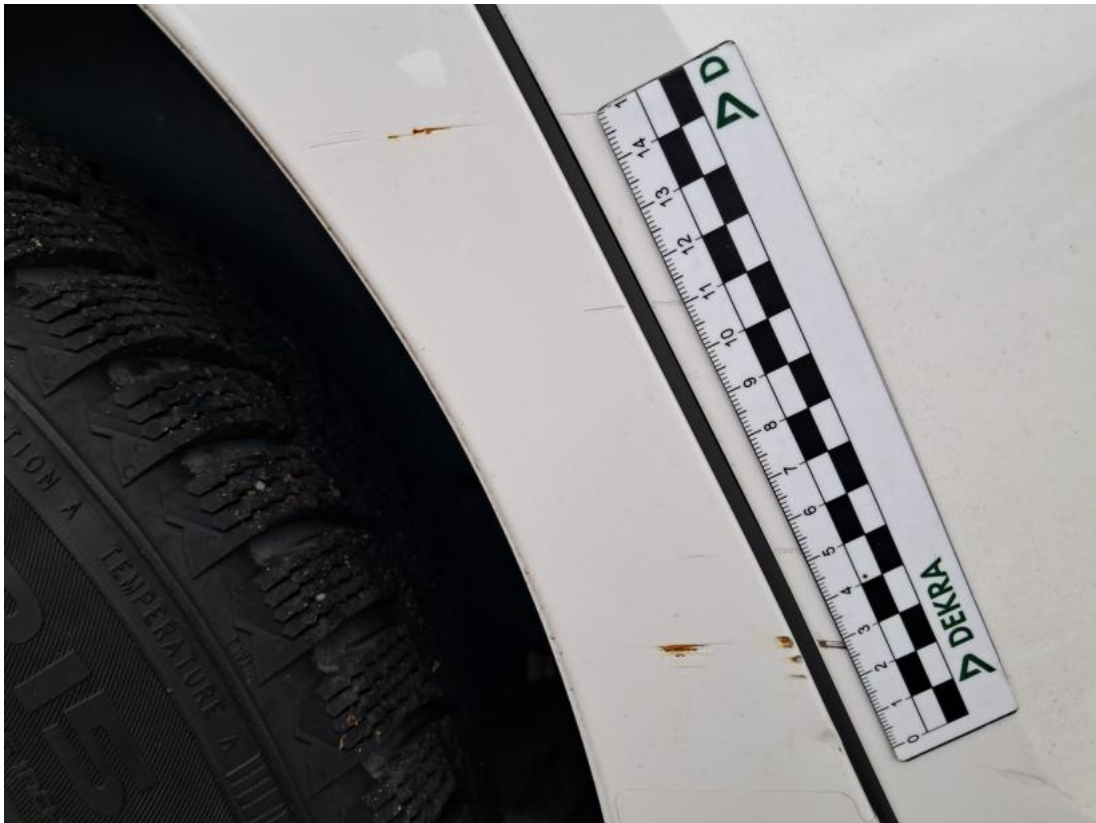
**Fot. 53**

| 12 | Błotnik tylny R | rysa/odprysk | NA | 0.5 |

Błotnik tylny P / Ściana boczna P - Rysa/odprysk 1

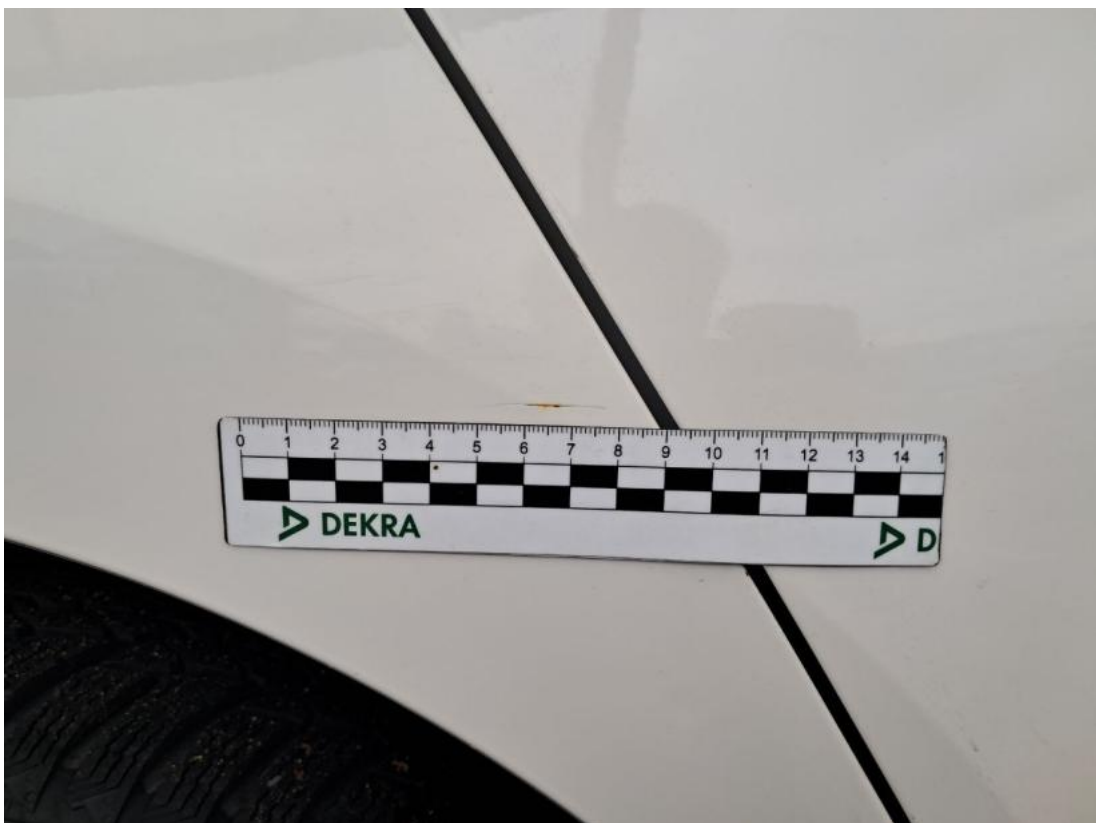
**Fot. 54**

Błotnik tylny P / Ściana boczna P - Rysa/odprysk 2

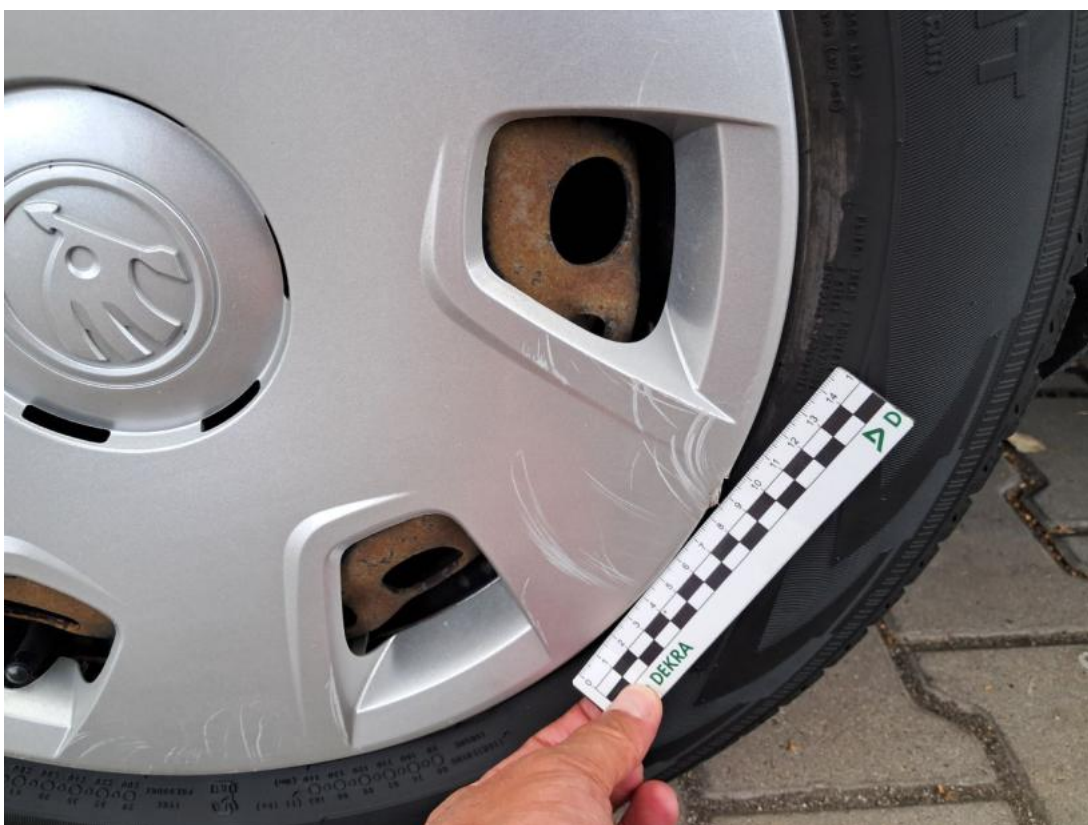
**Fot. 56**

| Poz. | Nazwa pozycji | Opis uszkodzeń | Kwalifik. | Naprawa [rbg] |
|---|---|---|---|---|
| 1 | Kołpak koła tył R | rysa/odprysk, ubytki materiału | WY | 0.1 |

Kołpak tylny P - Rysa/odprysk 1

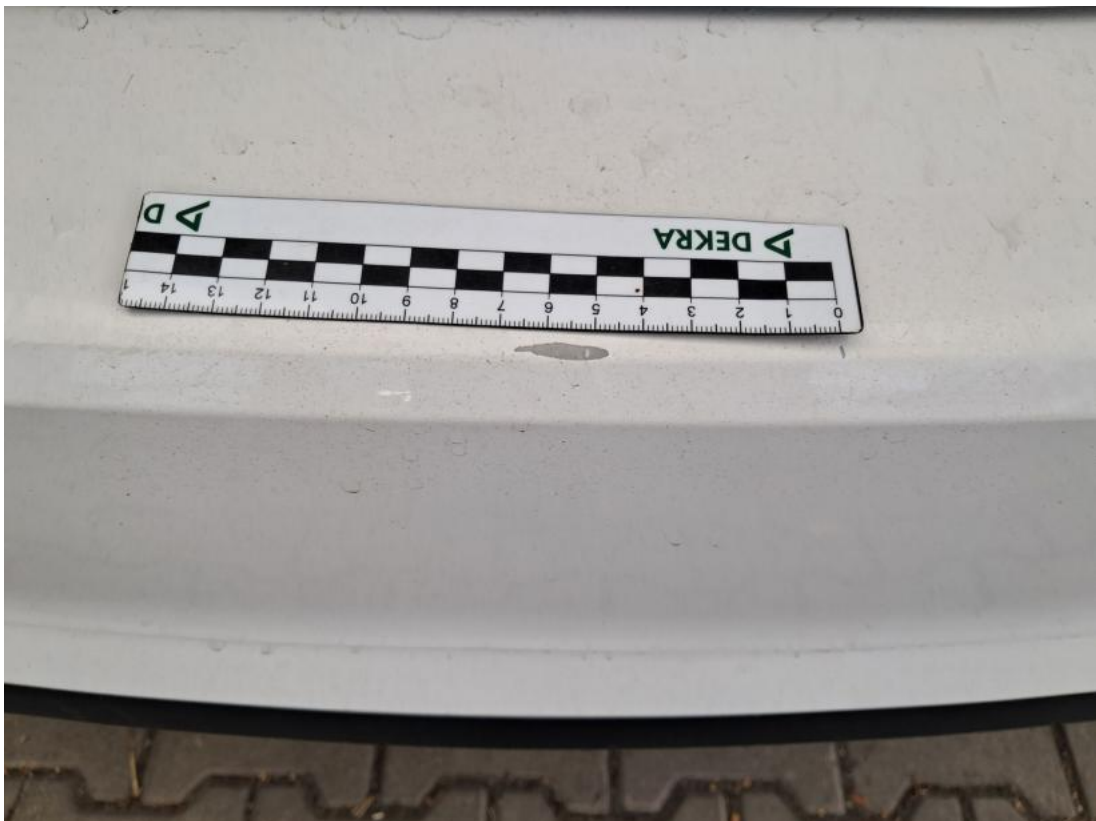
**Fot. 58**

| 10 | Okładzina zderzaka tylnego | rysa/odprysk | NA | 0.8 |

Zderzak tylny - Rysa/odprysk 1

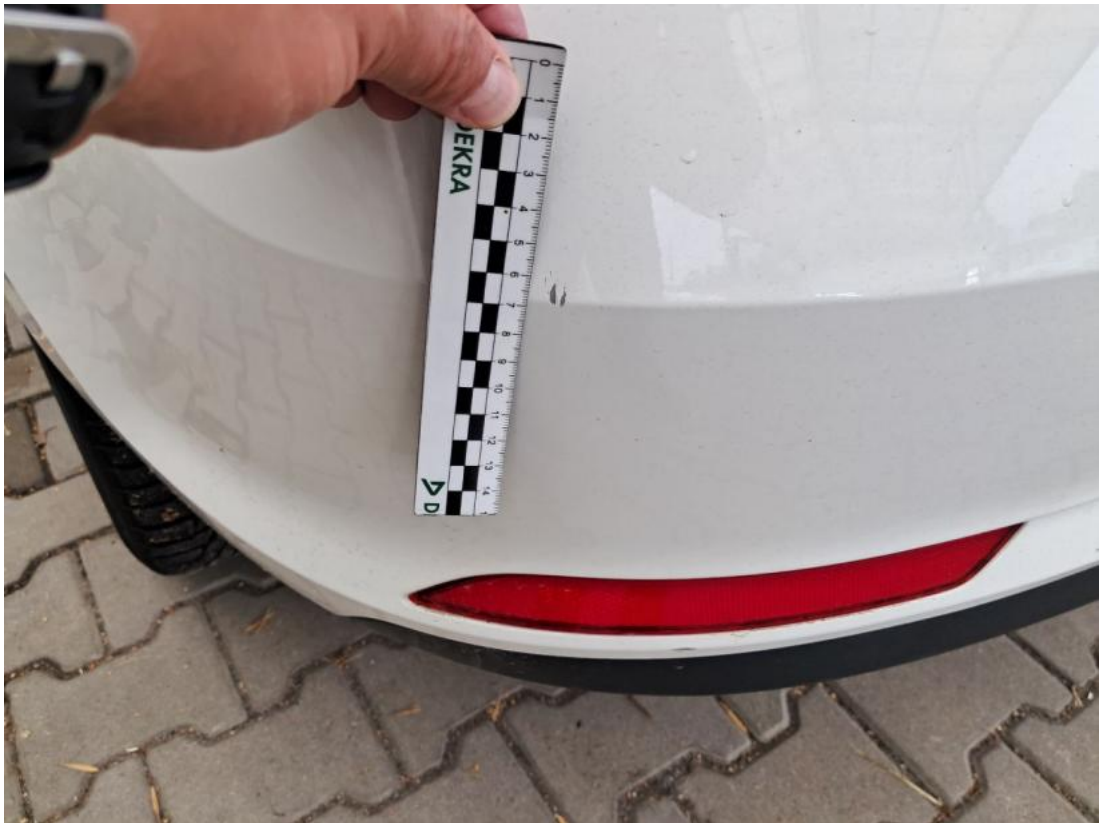
**Fot. 59**

Zderzak tylny - Rysa/odprysk 2

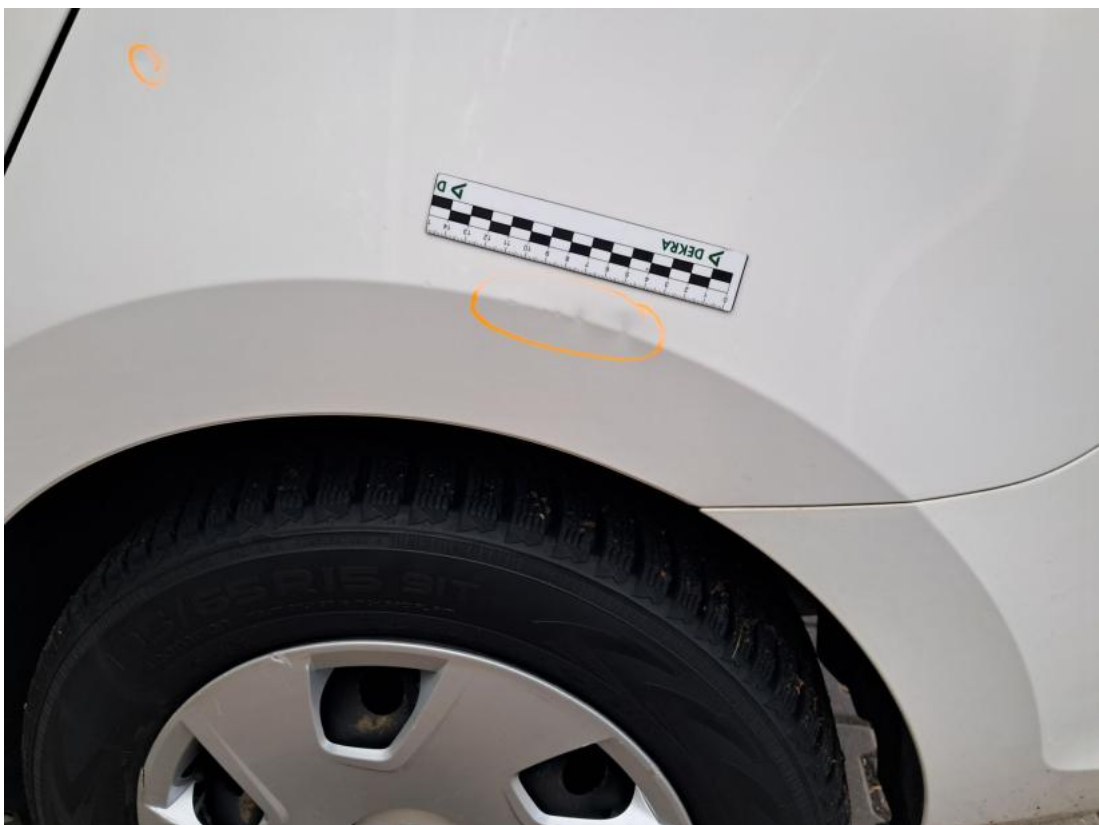
**Fot. 60**

| 11 | Błotnik tylny L | wgniecenie/odkształcenie | NA | 1 |

Błotnik tylny L / Ściana boczna L - Wgniecenie/odkształcenie 1

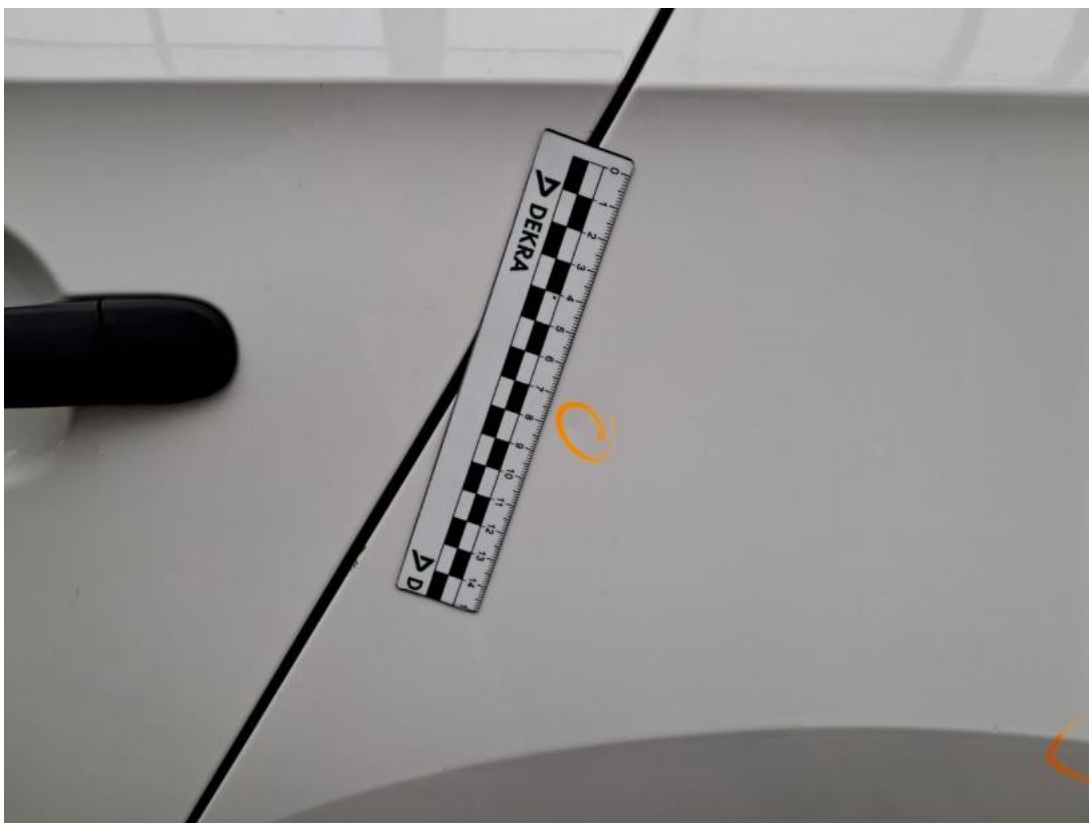
**Fot. 61**

Błotnik tylny L / Ściana boczna L - Wgniecenie/odkształcenie 2

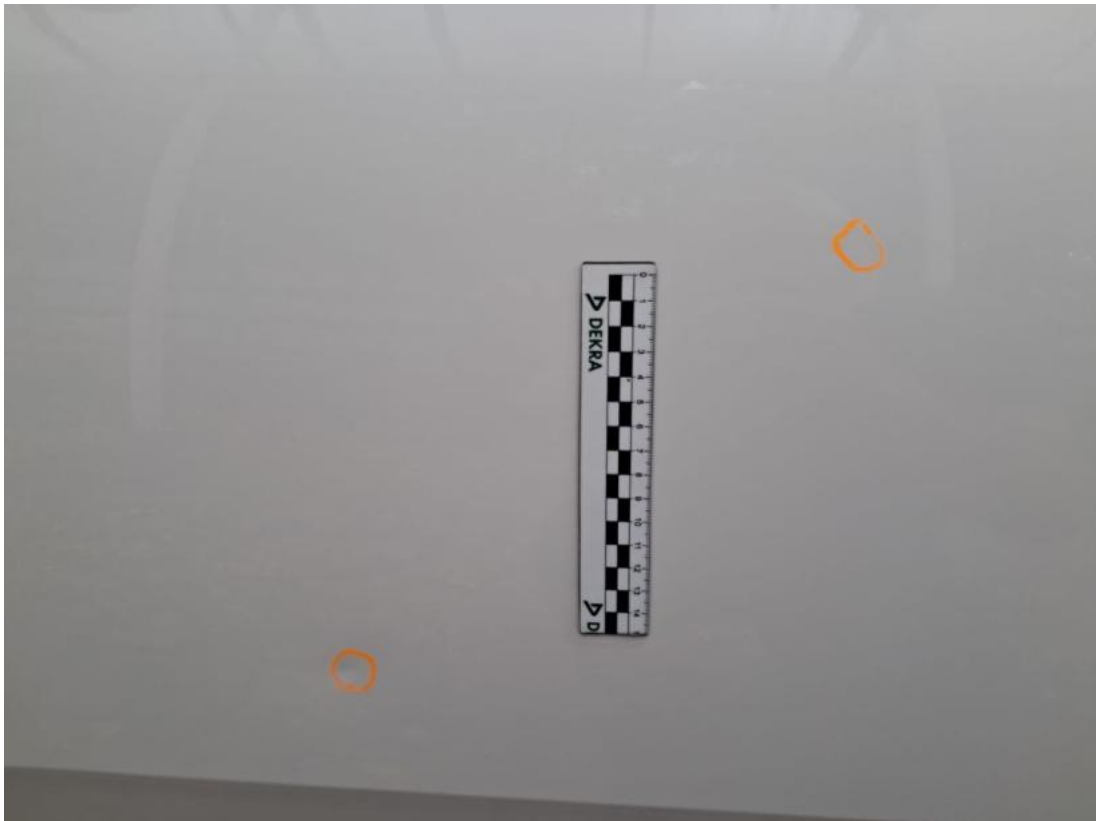
**Fot. 63**

| 6 | Drzwi przednie (nieuzbrojone) L | rysa/odprysk, wgniecenie/odkształcenie | NA | 0.7 |

Drzwi przed L - Wgniecenie/odkształcenie 1

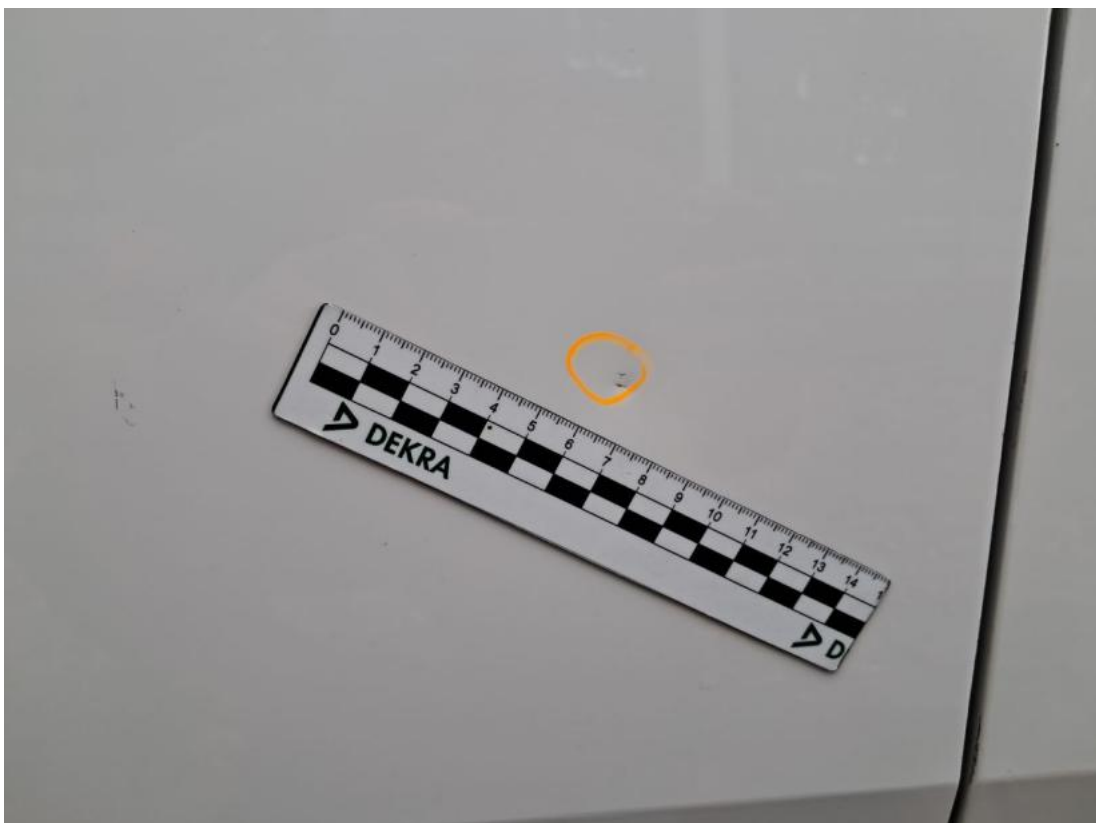
**Fot. 64**

Drzwi przed L - Wgniecenie/odkształcenie 2

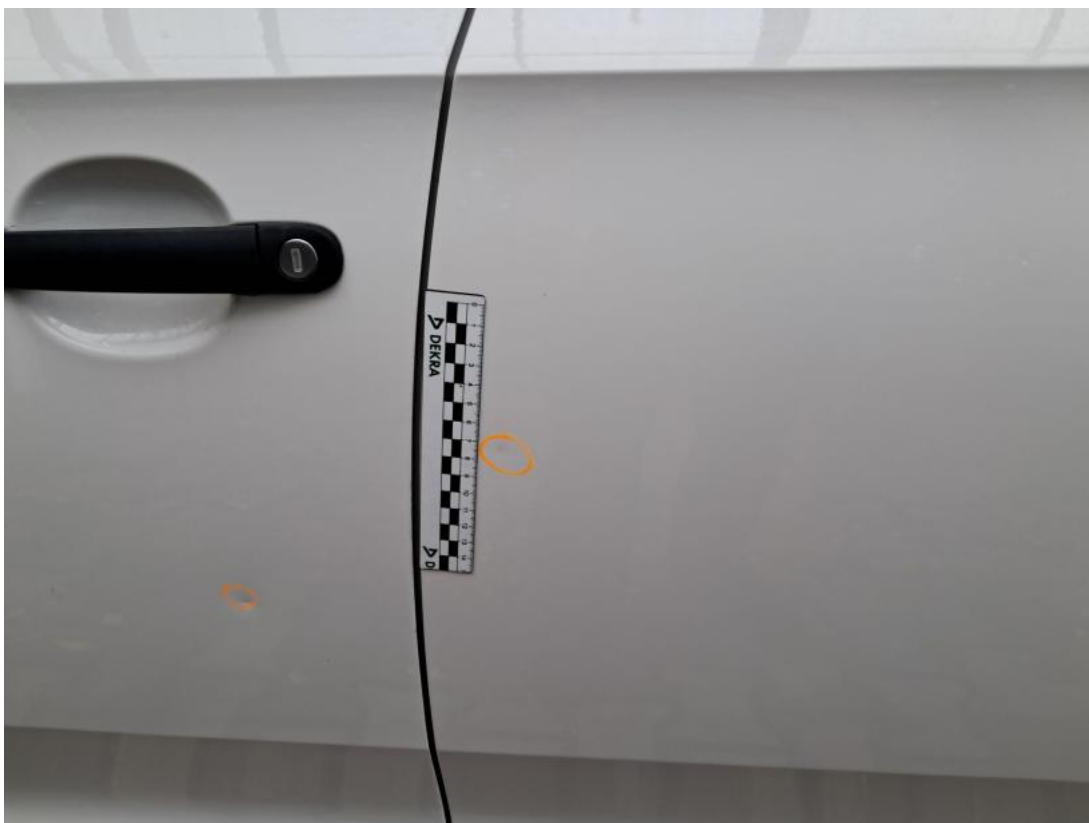
**Fot. 65**

| 13 | Drzwi tylne (nieuzbrojone) L | wgniecenie/odkształcenie | | |

Drzwi tylne L - Wgniecenie/odkształcenie 1

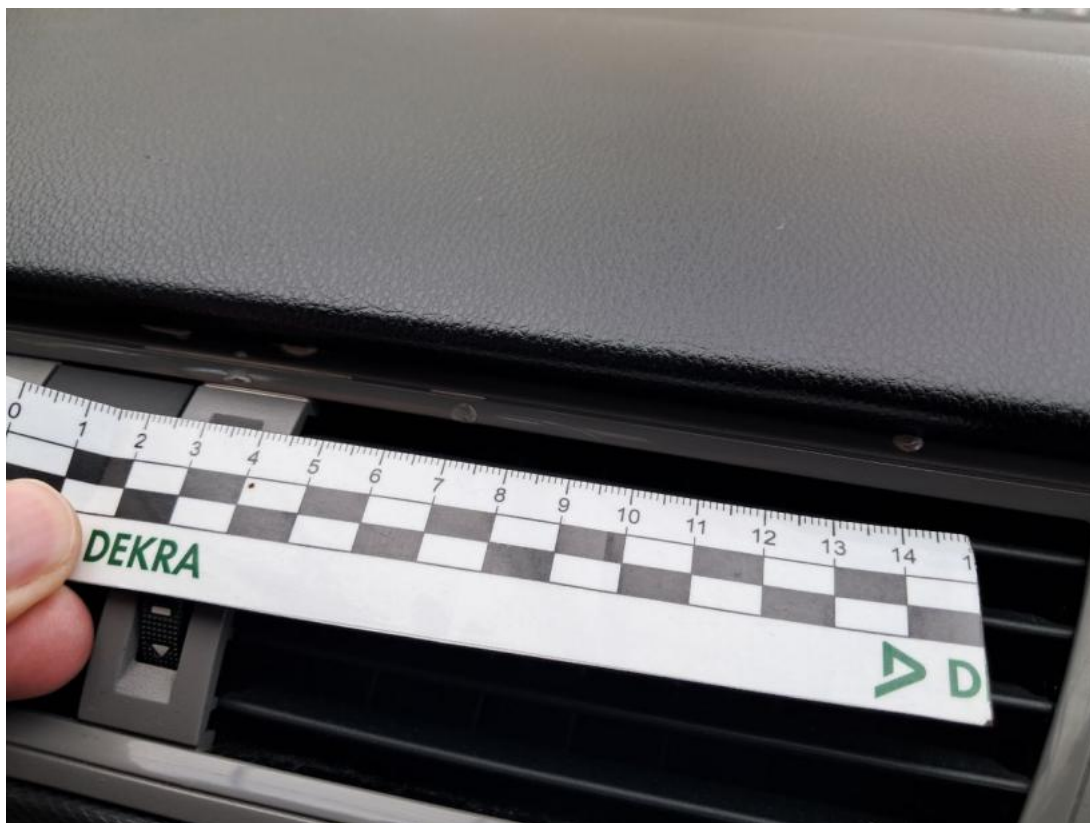
**Fot. 67**

Dysze nawiewu deski rozdzielczej - Rysa/odprysk 1

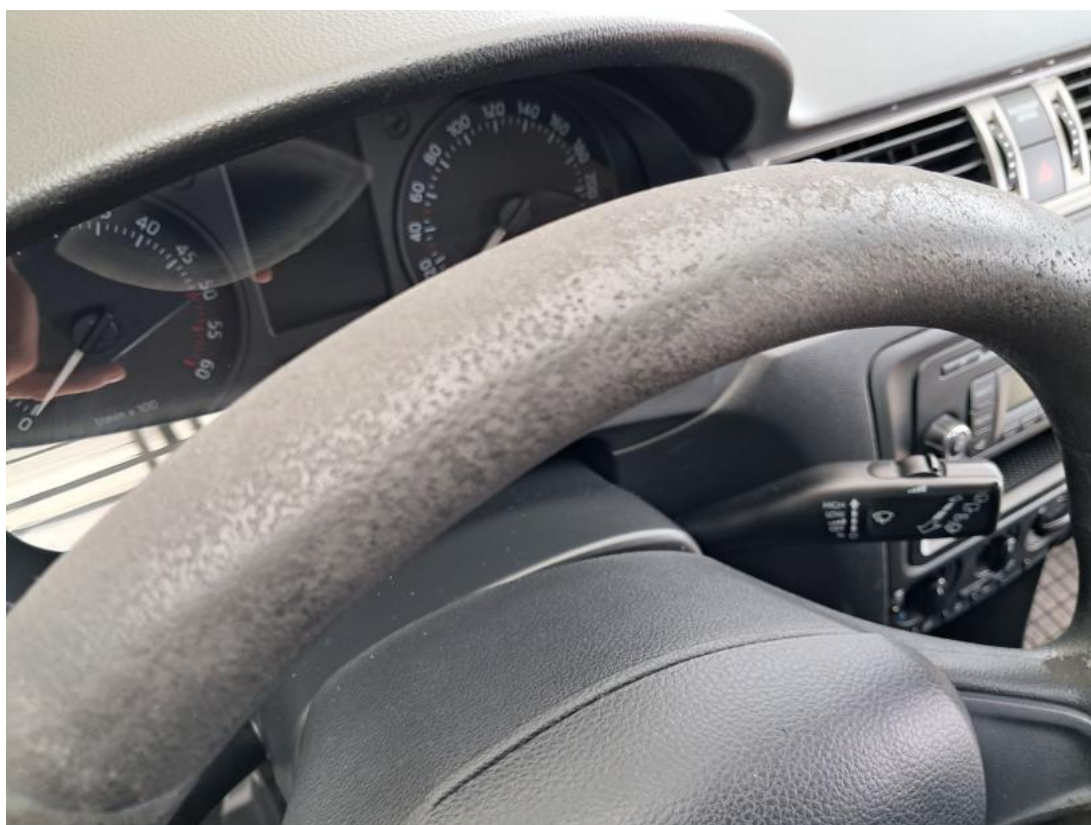
**Fot. 70**

Koło kierownicy - Inne 2

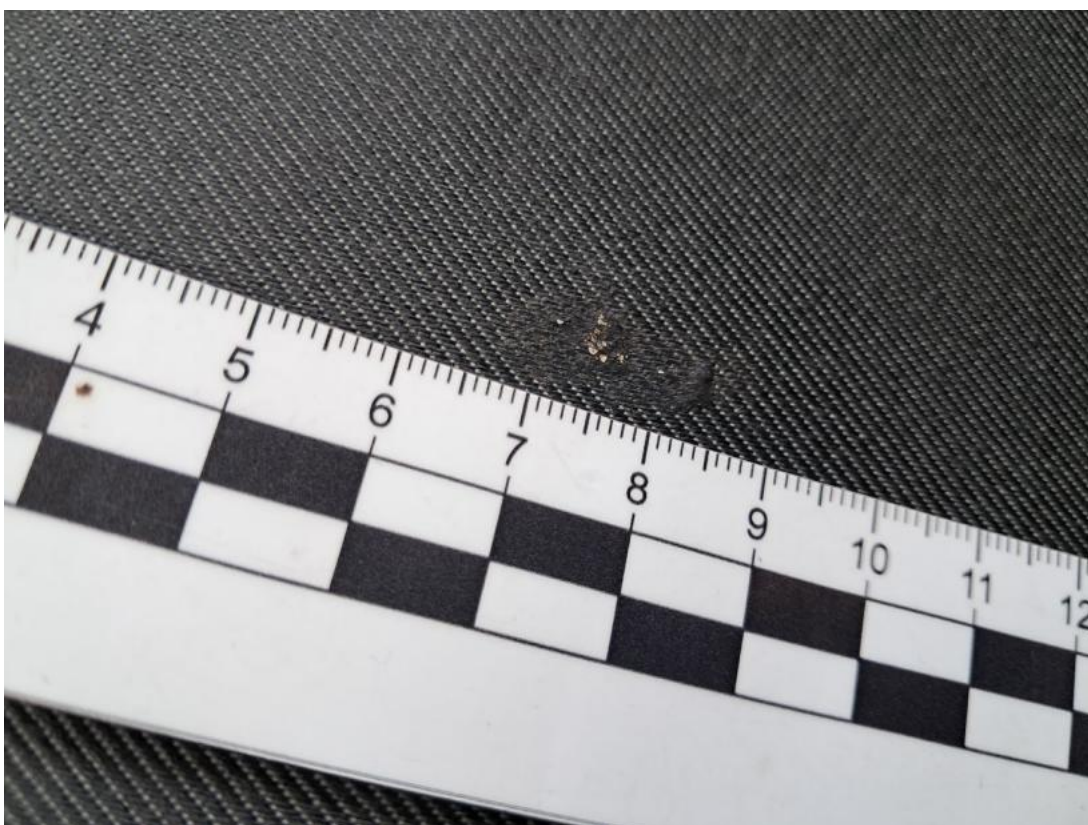
**Fot. 72**

| Poz. | Nazwa pozycji | Opis uszkodzeń | Kwalifik. | Naprawa [rbg] |
|---|---|---|---|---|
| 3 | Tapicerka siedziska 1.rząd L | rozerwanie | WY | 0.5 |

Fotel prz. lew. - Inne 1
