## Raport z oględzin pojazdu

| Numer raportu | 216298/9/25-11401 | Data raportu | 10-09-2025 |

| Marka, model | SKODA Rapid Spaceback 13-17 |
| Numer rejestracyjny | WD0258K |

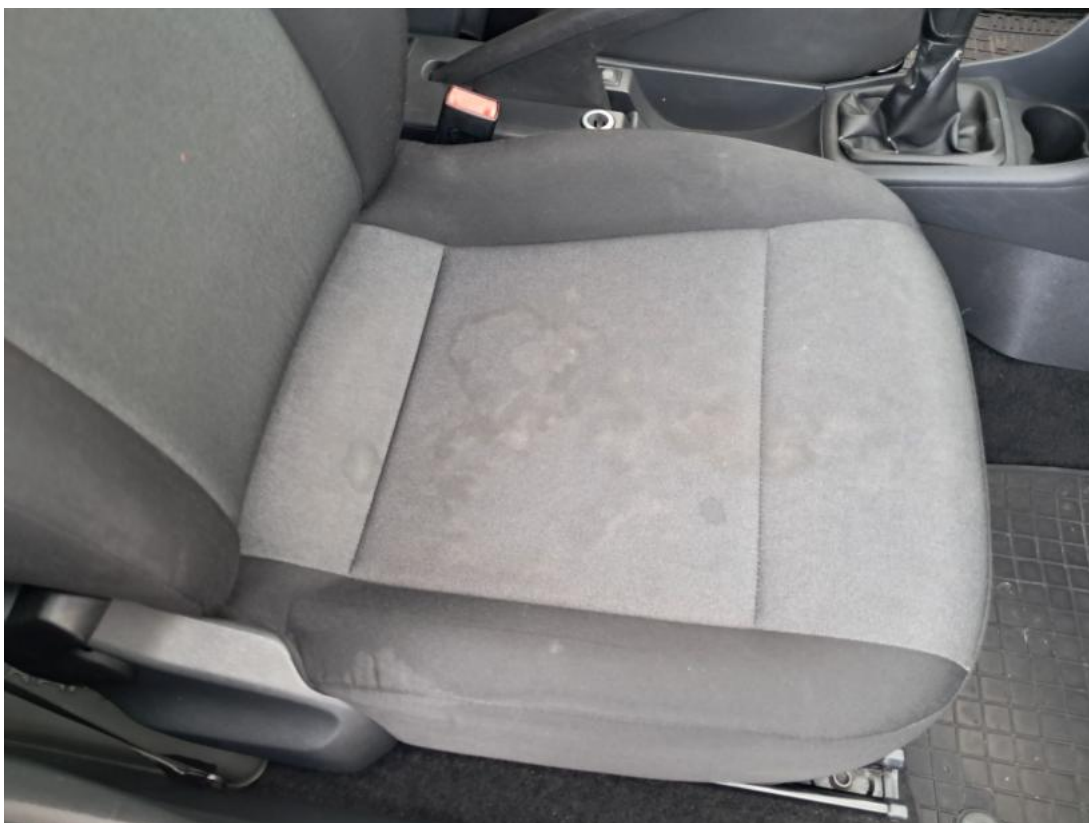
**Fot. 73**

Fotel prz. praw. - Inne 1

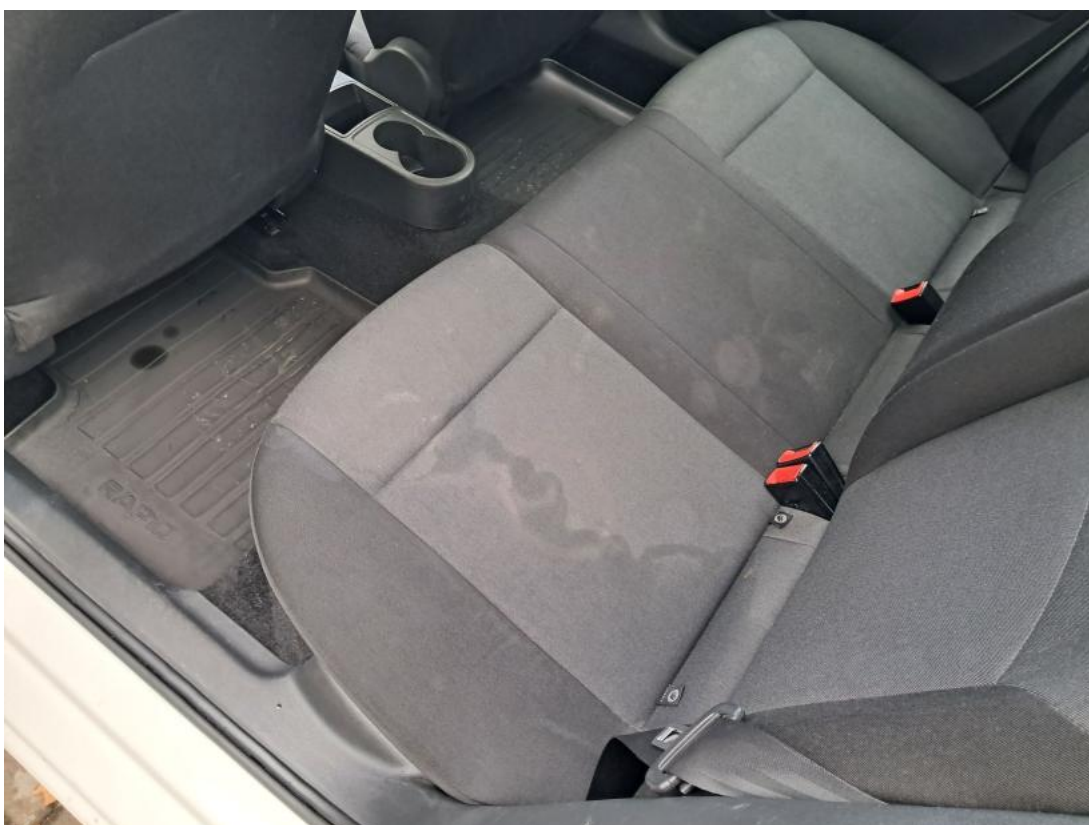
**Fot. 74**

Kanapa tyl. - Inne 1

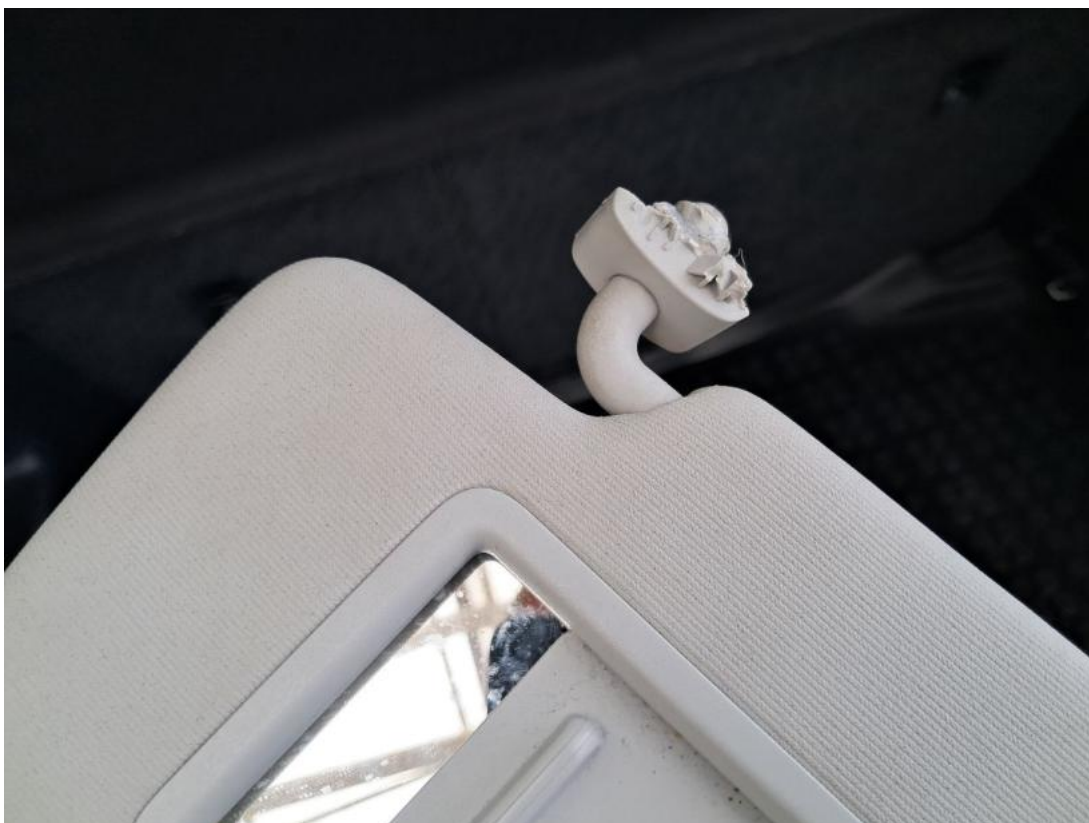
**Fot. 75**

| Poz. | Nazwa pozycji | Opis uszkodzeń | Kwalifik. | Naprawa [rbg] |
|---|---|---|---|---|
| 2 | Ochrona przeciwsłoneczna L | rozerwanie | WY | 0.2 |

Ostona p/słoneczna lewa - Pęknięcie/rozerwanie 1

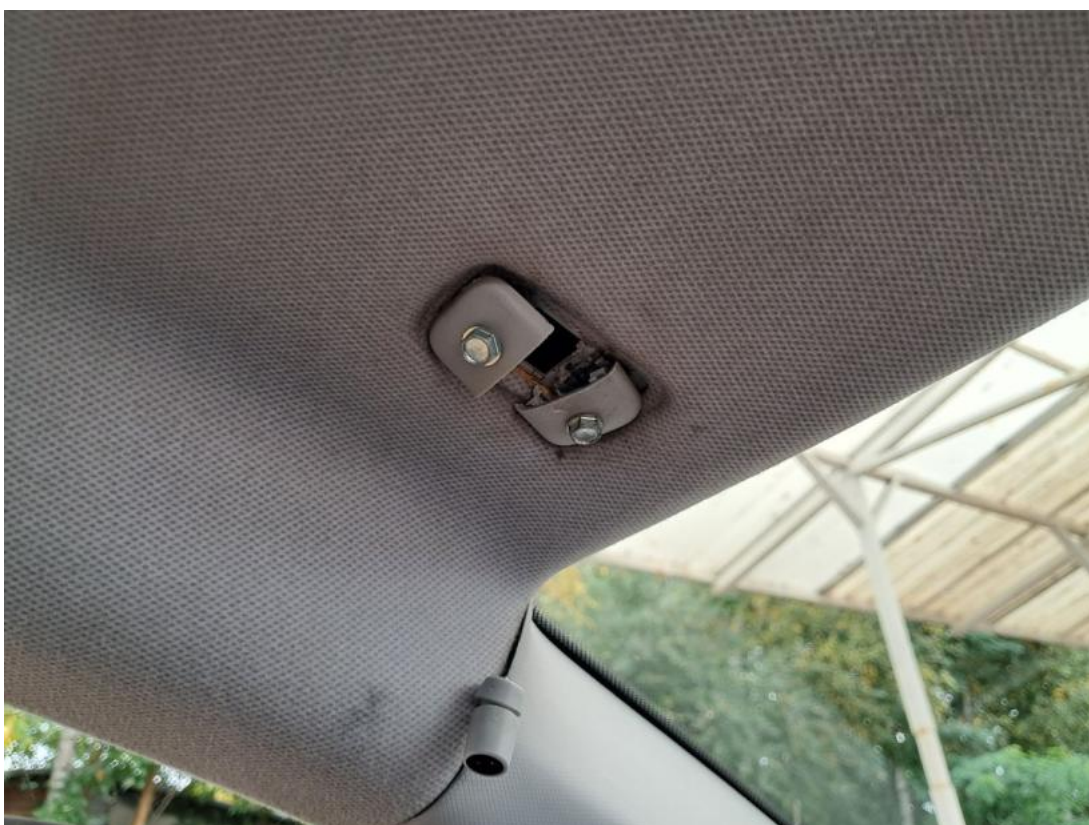
**Fot. 76**

Ostona p/słoneczna lewa - Pęknięcie/rozerwanie 2
