» Übersicht

Auftrags-Nr: 1002013267
Besichtigt am: 10.07.2025 13:12
Berichts-Nr: 8671415
FIN: WVGZZZ5NZNW525733

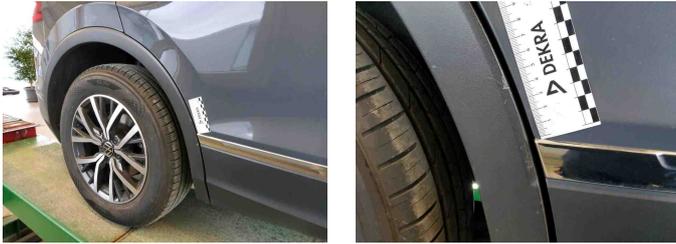
5 - Radkastenverkleidung hinten rechts - Kratzer - Ersetzen

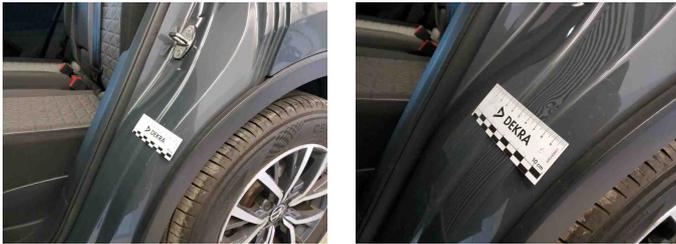
6 - Einstiegsschweller hinten links - Delle(n) - Kaltdrücken

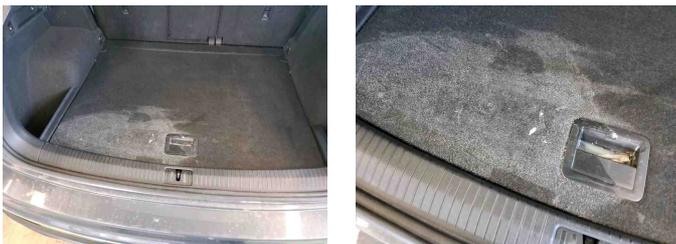
7 - Kofferraumboden - Verschmutzt - Reinigen

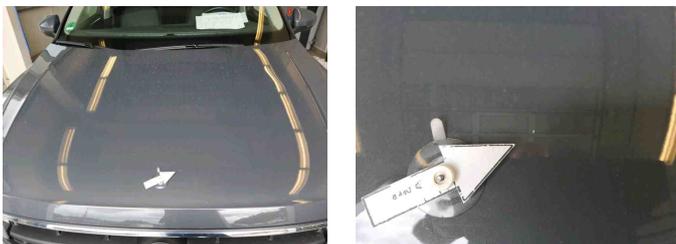
1 - Motorhaube - Steinschlag - Akzeptabel (Gebrauchsspur)

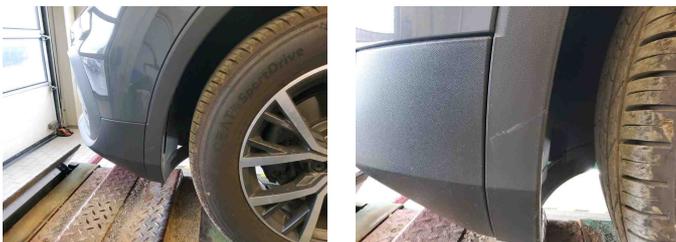
2 - Radkastenverkleidung vorne links - Kratzer - Akzeptabel (Gebrauchsspur)

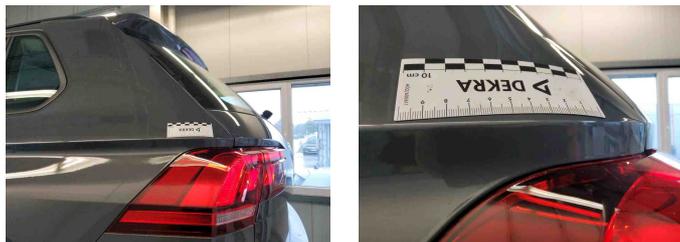
3 - Seitenwand hinten links - Repariert - Akzeptabel (Gebrauchsspur)

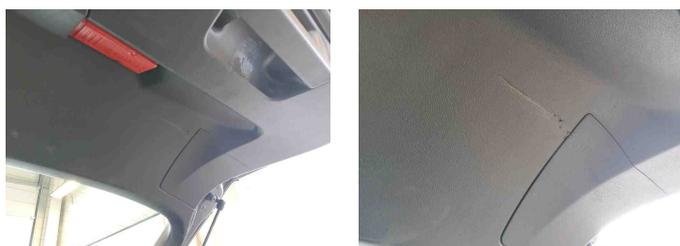
4 - Heckklappenverkleidung - Kratzer - Akzeptabel (Gebrauchsspur)

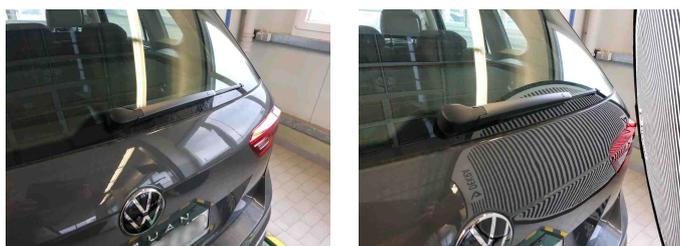
5 - Heckklappe - Delle(n) - Akzeptabel (Gebrauchsspur)

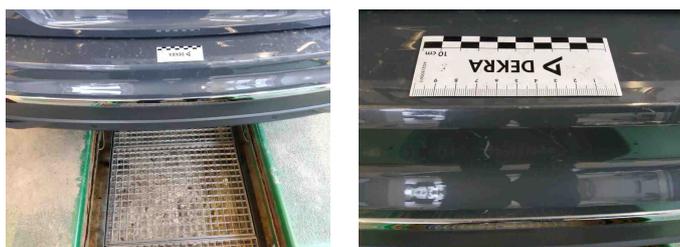
6 - Stoßfänger hinten - Kratzer - Akzeptabel (Gebrauchsspur)

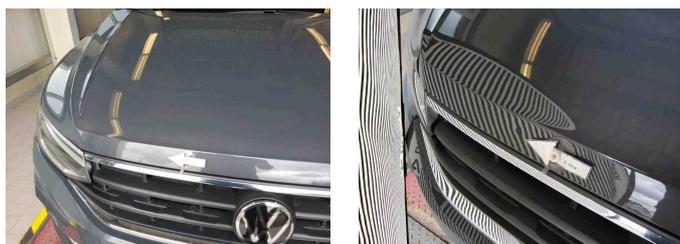
7 - Motorhaube - Delle(n) - Akzeptabel (Gebrauchsspur)
