» Übersicht

Auftrags-Nr: 1002052379
Besichtigt am: 06.08.2025 11:04
Berichts-Nr: 8842309
FIN: WVVZZZ3CZPE043486

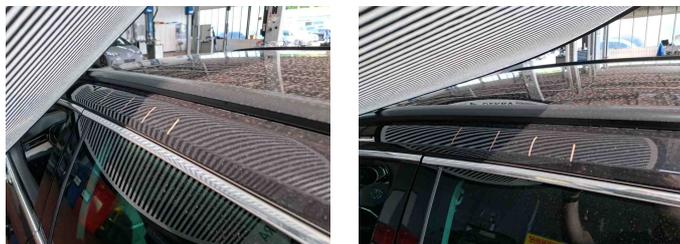
1 - Seitenwand hinten links - Delle(n) - Akzeptabel (Gebrauchsspur)

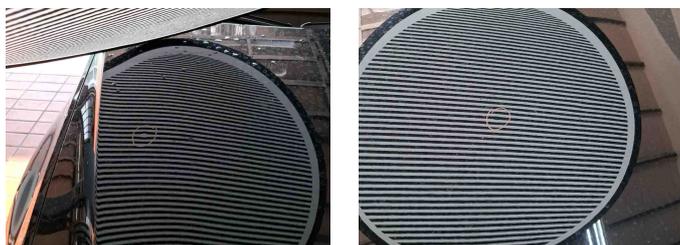
2 - Motorhaube - Delle(n) - Akzeptabel (Gebrauchsspur)

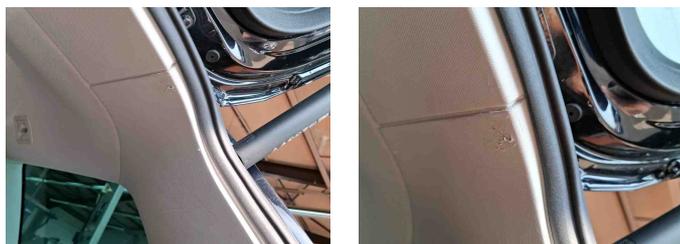
3 - Hintere Dachsäulenverkleidung rechts - Kratzer - Akzeptabel (Gebrauchsspur)

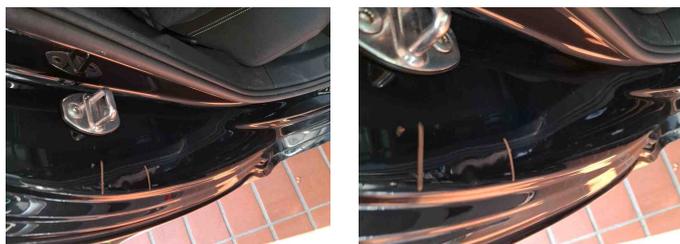
4 - Einstiegsschweller hinten rechts - Delle(n) - Akzeptabel (Gebrauchsspur)

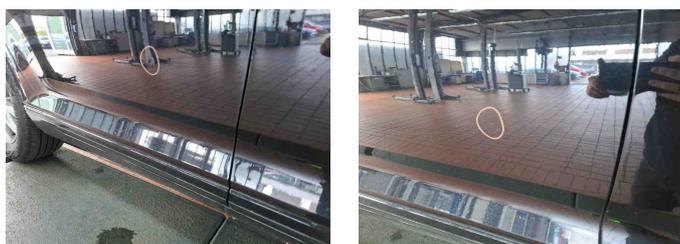
5 - Tür hinten rechts - Delle(n) - Akzeptabel (Gebrauchsspur)
