Zustandsbericht

- Protokoll der Fahrzeugbewertung -

Berichts-Nr: 8920668
vom: 26.08.2025

Fahrzeugkategorie:	Personenkraftwagen
Fahrzeugart:	SUV
Hersteller:	Volkswagen
Modell:	T-Roc
HSN / TSN:	0603 / CED
Erstzulassungsdatum:	24.06.2024
Laufleistung:	35.003 km
Farbe:	Ascotgrau
Farbe Dach:	Ascotgrau
Antriebsart:	Frontantrieb
Motorisierung/Kraftstoff:	Benzin
Hubraum:	1.500 ccm
Leistung:	110 kW (150 PS)
Fahrzeuglänge:	4.236 mm
Fahrzeughöhe:	1.568 mm
Fahrzeugbreite:	1.819 mm
Zulässiges Gesamtgewicht:	2.060 kg
Radstand:	2.594 mm
Anzahl Achsen:	2
Zylinder:	4
Schadstoffklasse:	
Anzahl Türen:	4
Anzahl Sitze:	5
Getriebe:	Automatik 7-Gang
Polsterart:	Stoff
Interieurfarbe:	Titanschwarz-Ceramique/Titanschwarz/ Schwarz
Anzahl vorhandene Schlüssel:	1

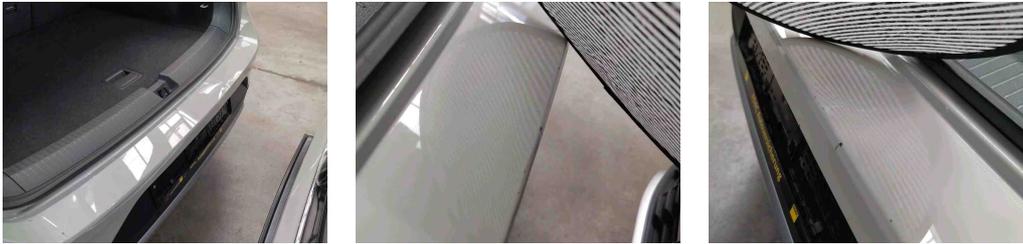
1 - Stoßfänger hinten - Deformiert - Ersetzen und lackieren

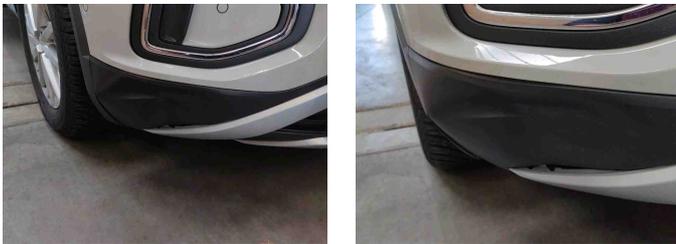
2 - Stoßfängerspoiler vorne rechts - Deformiert - Ersetzen

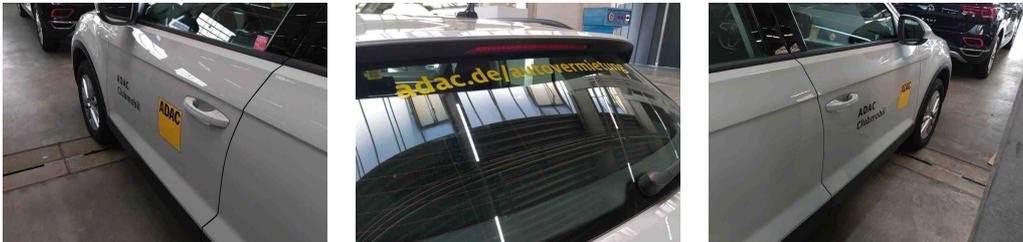
4 - Karosserie - Beklebt / beschriftet - Beschriftung entfernen

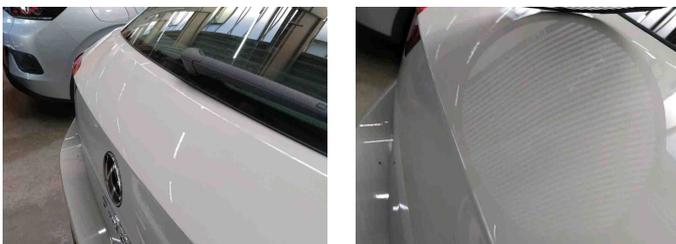
5 - Heckklappe - Delle(n) - Kaltdrücken
