## Raport z oględzin pojazdu

| Numer raportu | 216275/9/25-11401 | Data raportu | 08-09-2025 |

| Numer identyfikacyjny (VIN) | <b>WAUZZZGY9NA044462</b> |
| Marka, model | AUDI A3 Sportback 20-24 |

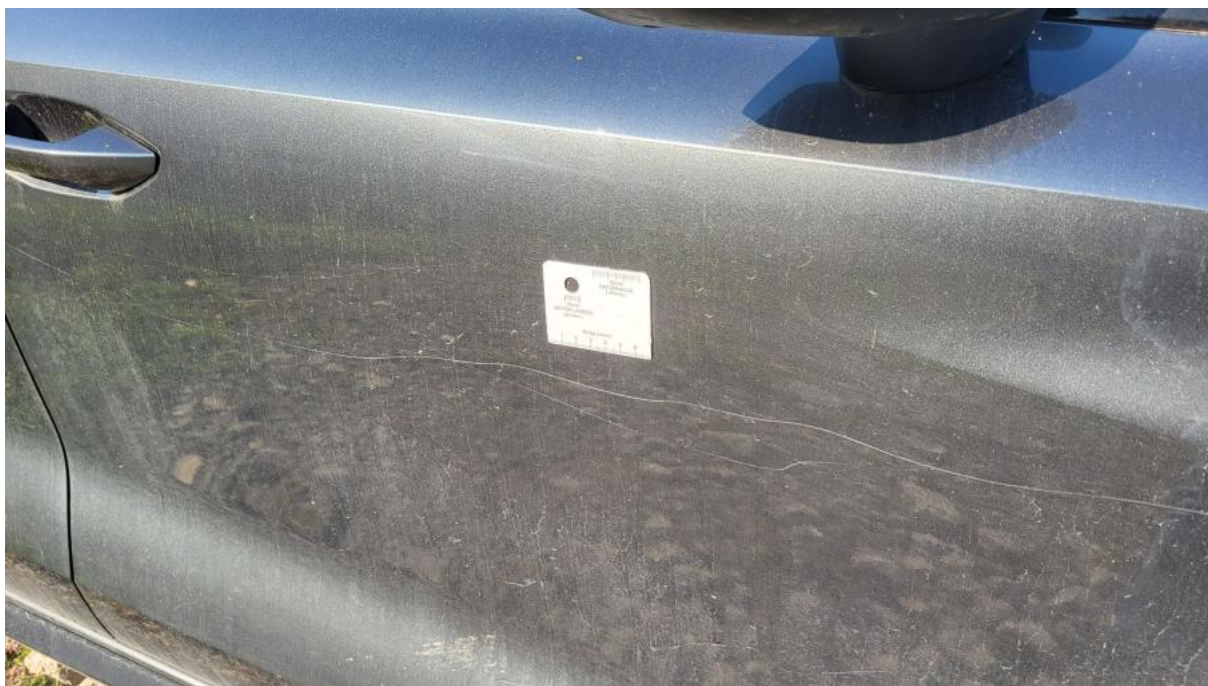
**Fot. 41**

| Poz. | Nazwa pozycji | Opis uszkodzeń | Kwalifik. | Naprawa [rbg] |
|---|---|---|---|---|
| 14 | Drzwi przednie (nieuzbrojone) R | rysa/odprysk | NA | 0.5 |

Drzwi przednie P - Rysa/odprysk 1

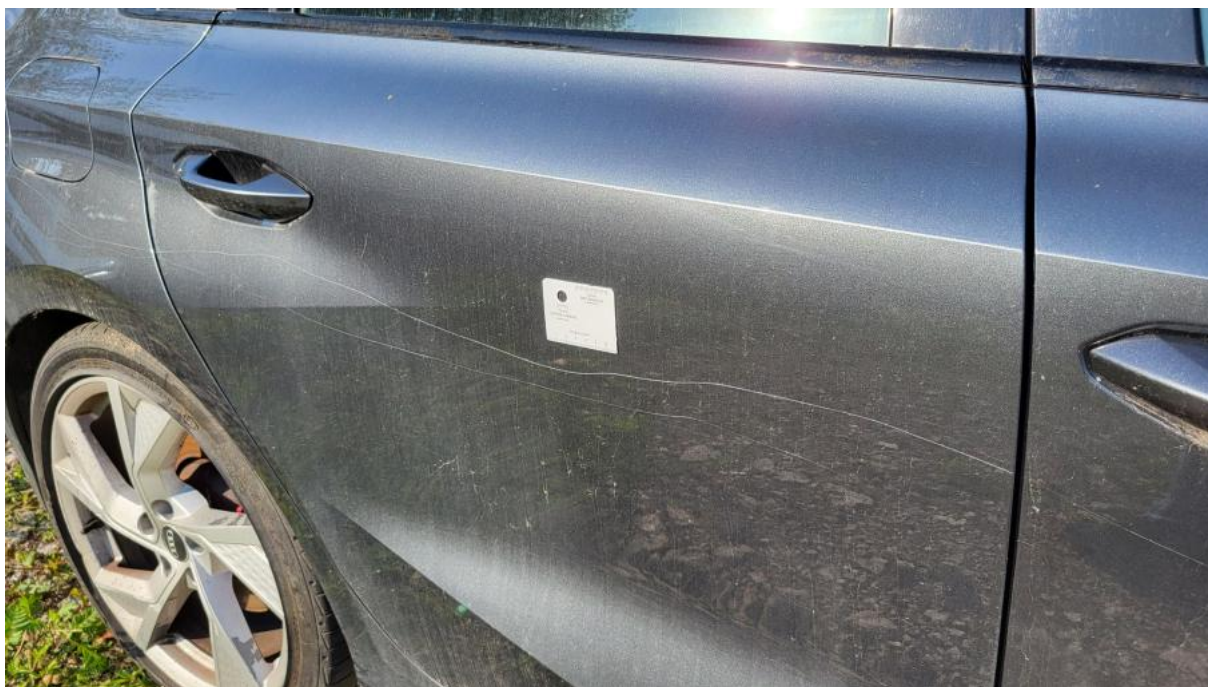
**Fot. 42**

| Poz. | Nazwa pozycji | Opis uszkodzeń | Kwalifik. | Naprawa [rbg] |
|---|---|---|---|---|
| 15 | Drzwi tylne (nieuzbrojone) R | rysa/odprysk | NA | 0.5 |

Drzwi tylne P - Rysa/odprysk 1

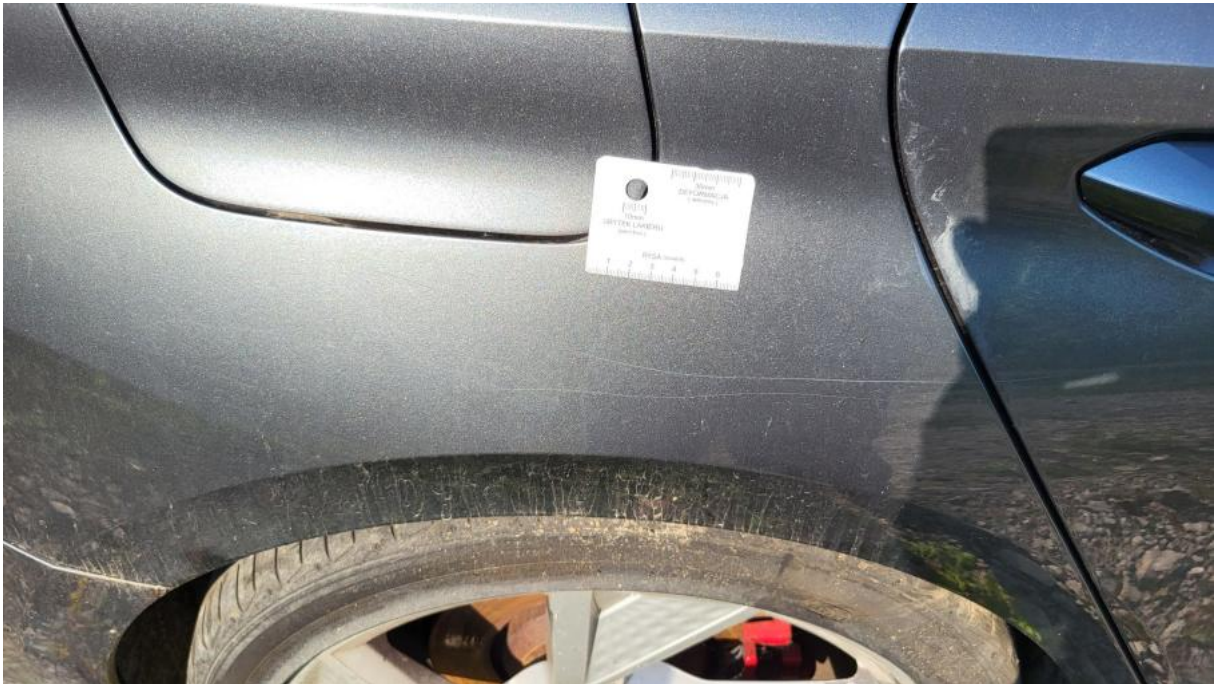
**Fot. 43**

| Poz. | Nazwa pozycji | Opis uszkodzeń | Kwalifik. | Naprawa [rbg] |
|---|---|---|---|---|
| 17 | Światnik tylny R | rysa/odprysk | NA | 0.5 |

Błotnik tylny P / Ściana boczna P - Rysa/odprysk 1

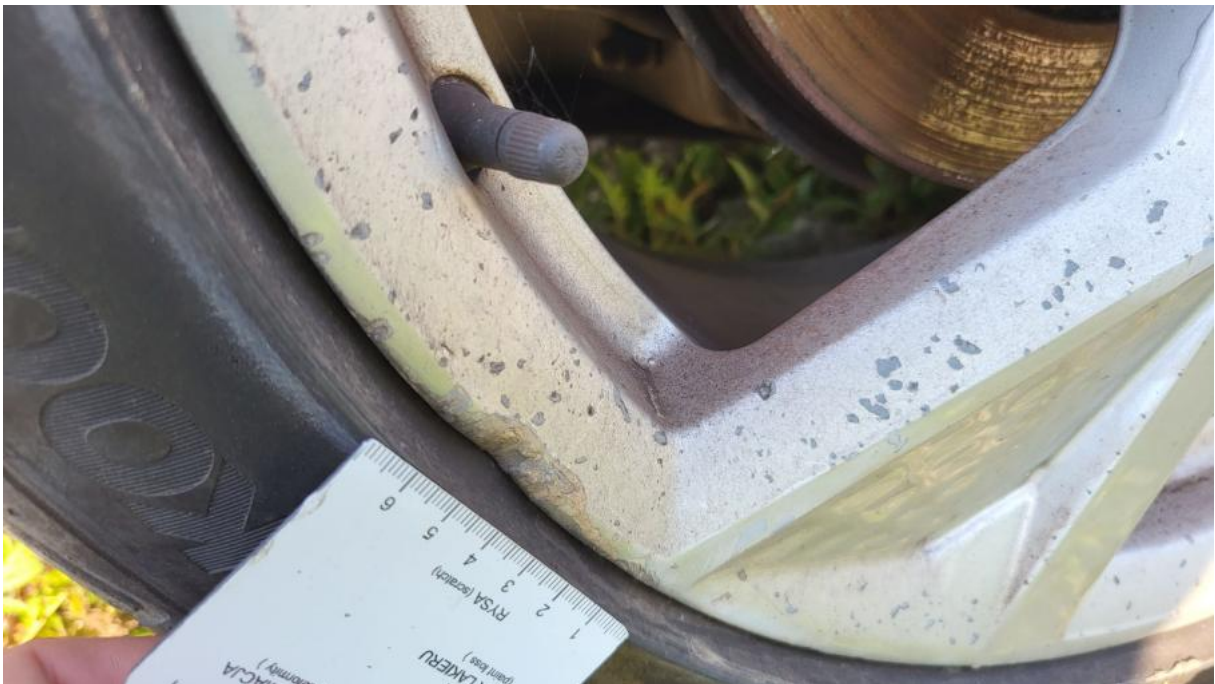
**Fot. 44**

Felga aluminiowa tylna P - Wgniecenie/odkształcenie 1

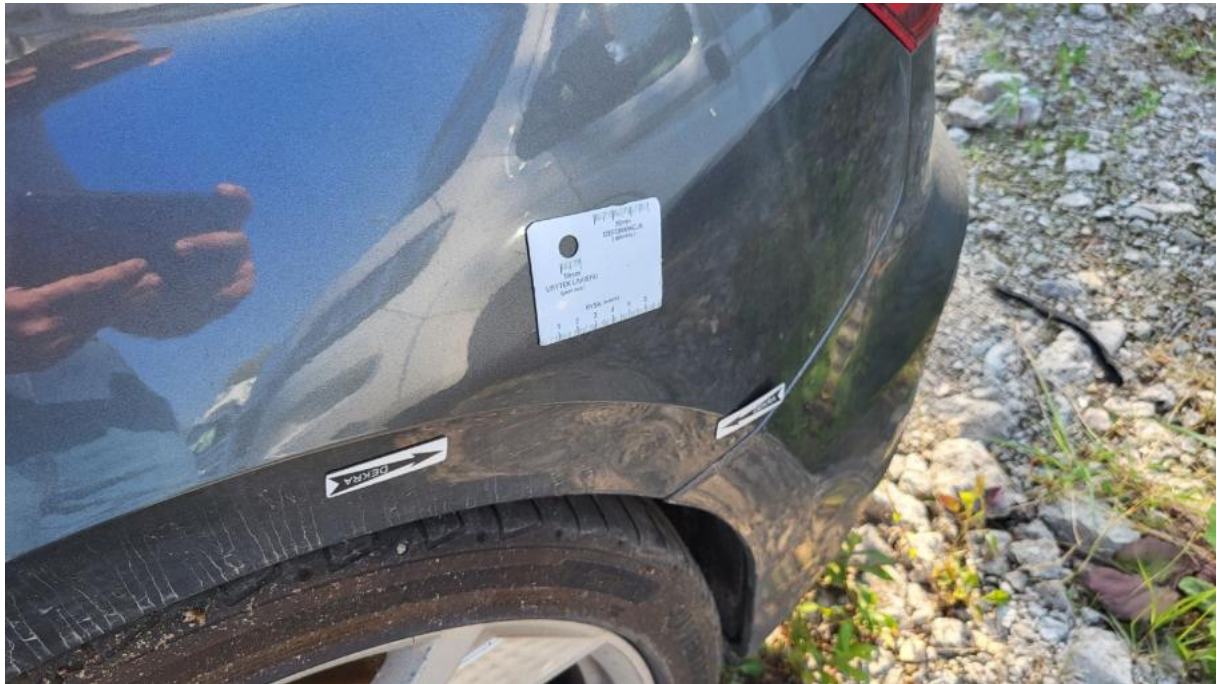
**Fot. 45**

| Poz. | Nazwa pozycji | Opis uszkodzeń | Kwalifik. | Naprawa [rbg] |
|---|---|---|---|---|
| 16 | Światnik tylny L | wgniecenie/odkształcenie | NA | 1.2 |

Łotnik tylny L / Ściana boczna L - Wgniecenie/odkształcenie 1

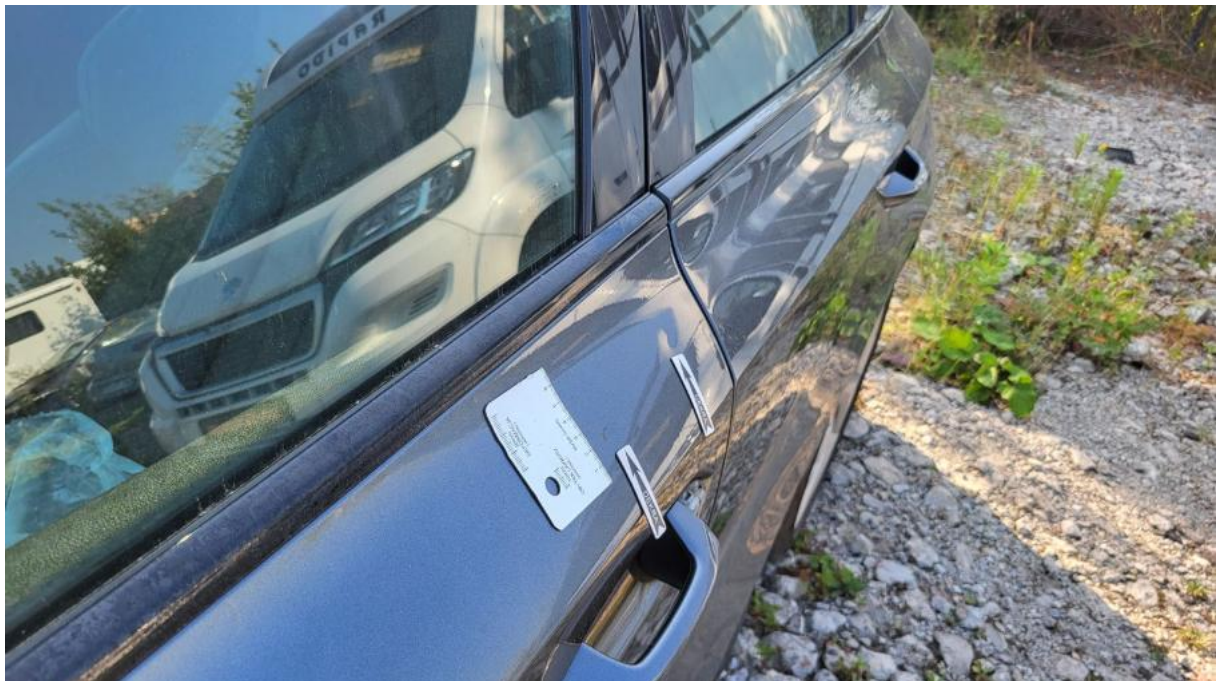
**Fot. 46**

| Poz. | Nazwa pozycji | Opis uszkodzeń | Kwalifik. | Naprawa [rbg] |
|---|---|---|---|---|
| 13 | Drzwi przednie (nieuzbrojone) L | wgniecenie/odkształcenie | NA | 0.7 |

Drzwi przed L - Wgniecenie/odkształcenie 1

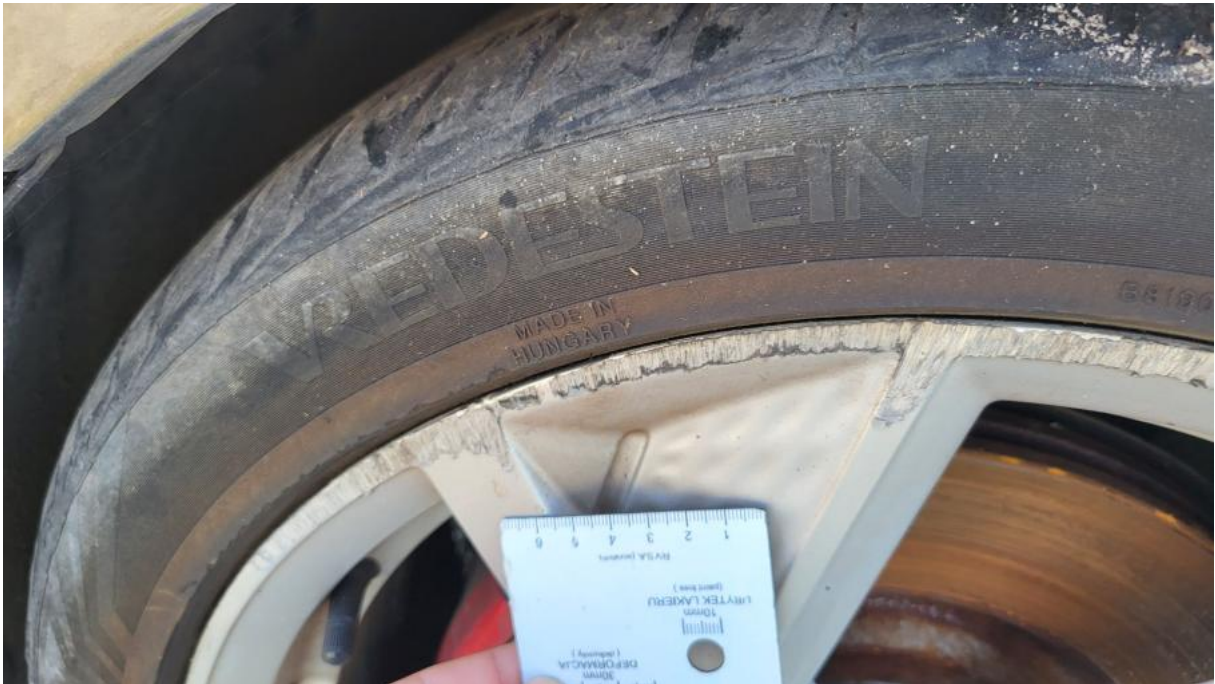
**Fot. 47**

| Poz. | Nazwa pozycji | Opis uszkodzeń | Kwalifik. | Naprawa [rbg] |
|---|---|---|---|---|
| 18 | Tarcza koła aluminiowa przód L | rysa/odprysk, ubytki materiału | NA | 2 |

Felga Aluminiowa przednia L - Rysa/odprysk 1

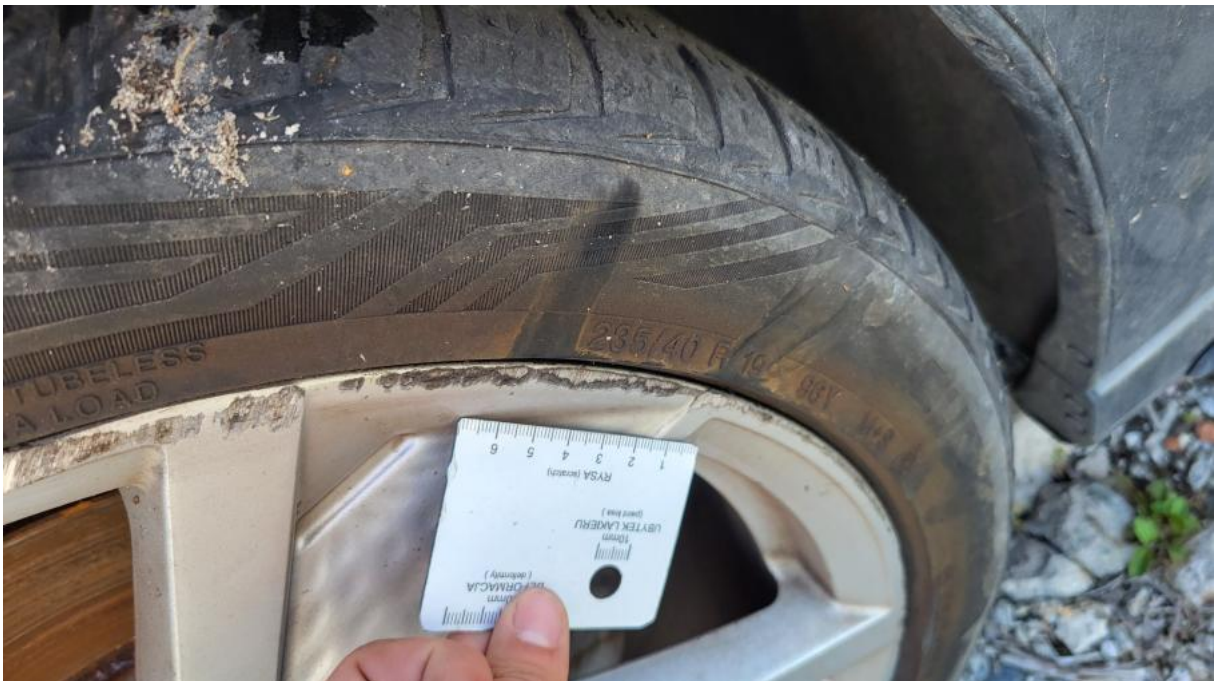
**Fot. 48**

Felga Aluminiowa przednia L - Rysa/odprysk 2
