TÜV SÜD Auto Service GmbH  
Schaden- und Wertgutachten

## **EXPERTISE**

Basisbewertung

MA-PA 637

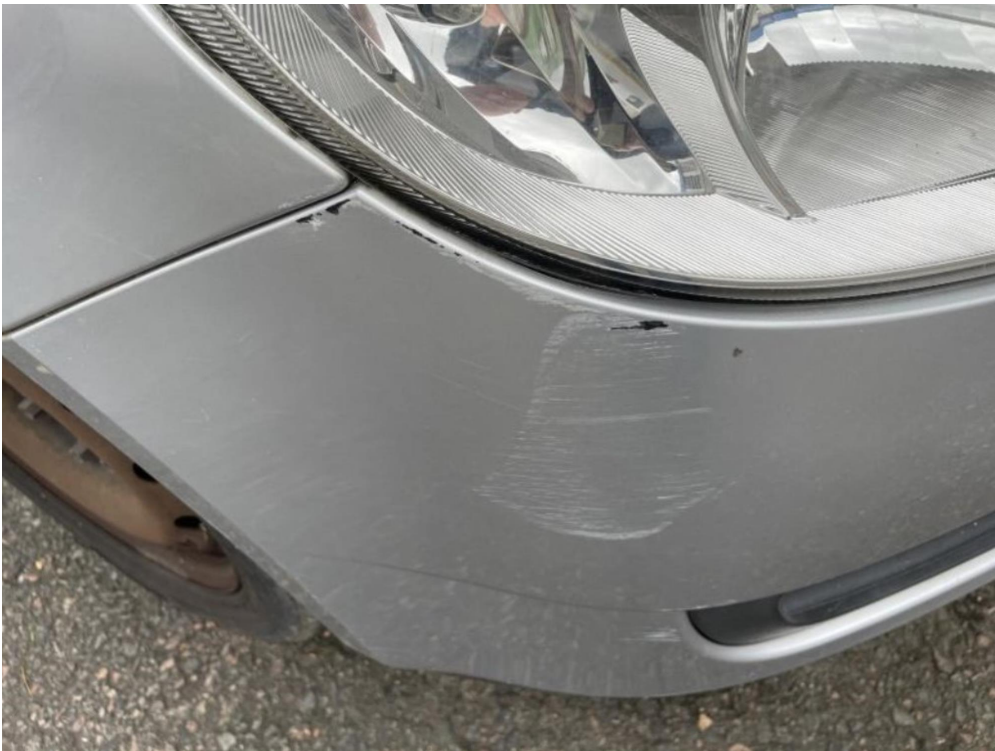
**Bild 16**

Stoßfänger vr.

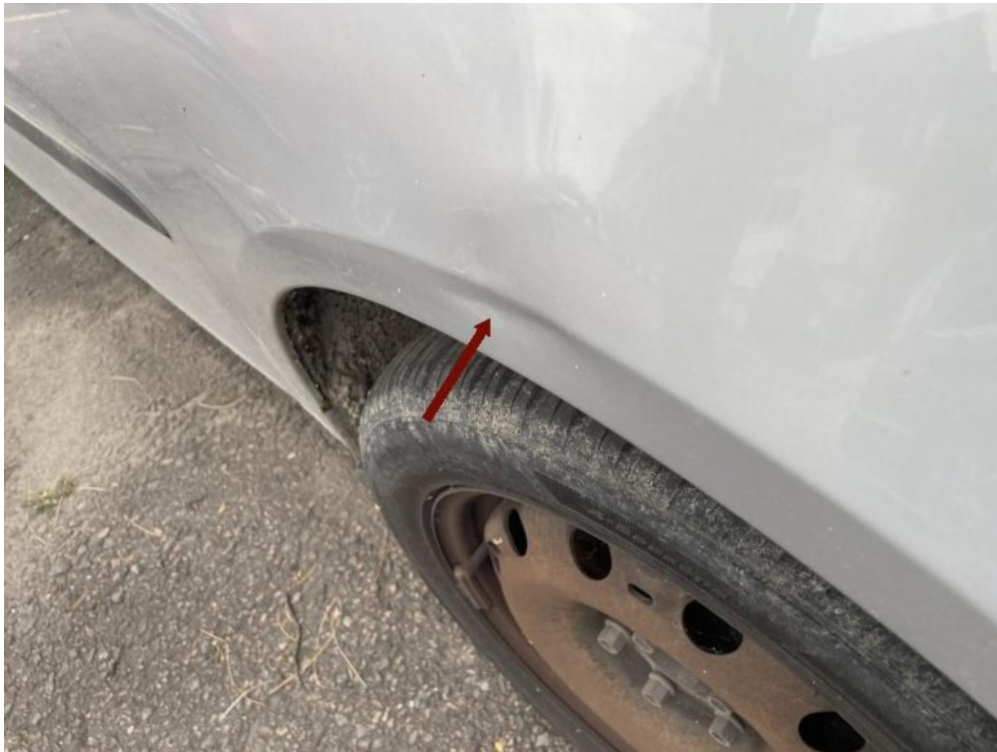
**Bild 17**

Kotflügel vorn  
rechts

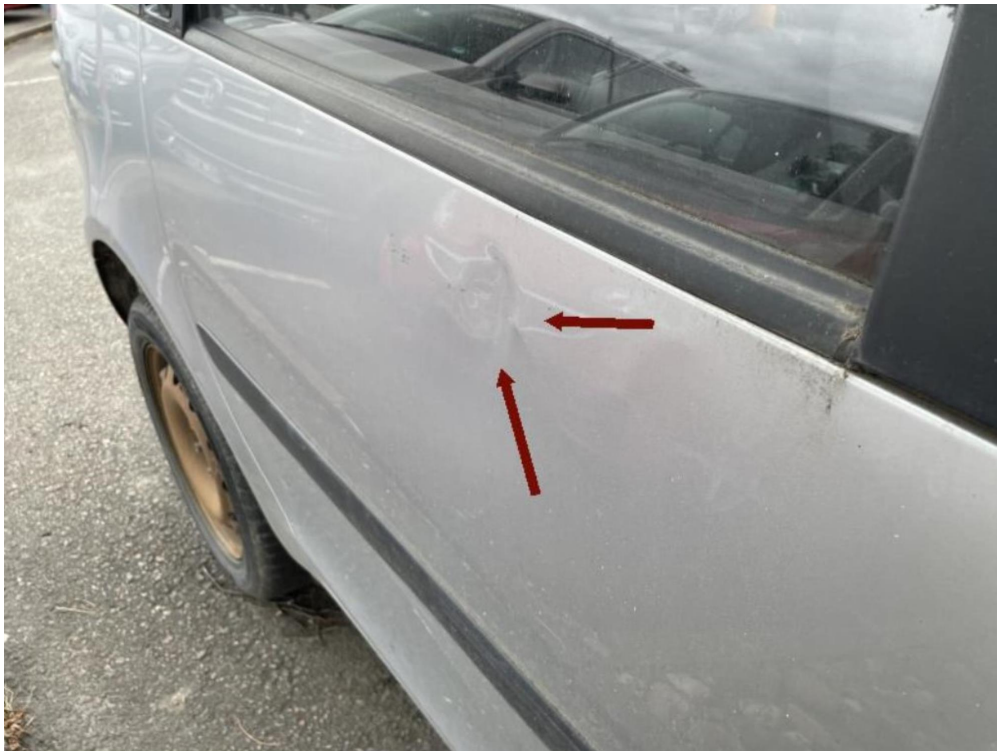
**Bild 18**

Tür hinten rechts  
eingedeilt

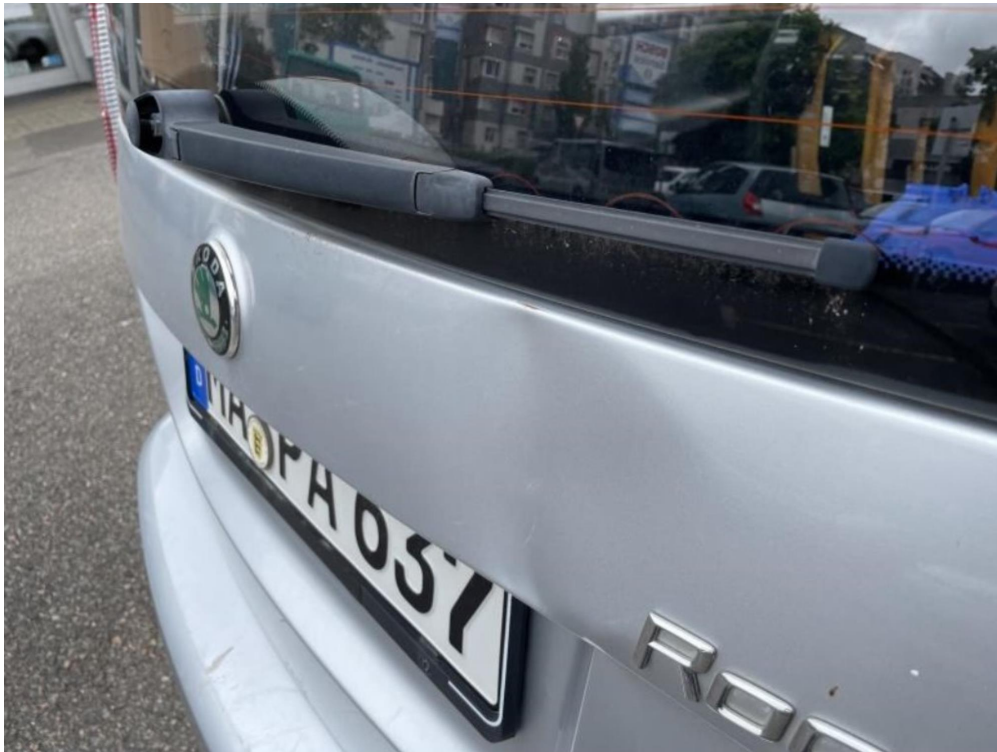
**Bild 19**

Heckklappe  
eingedellt

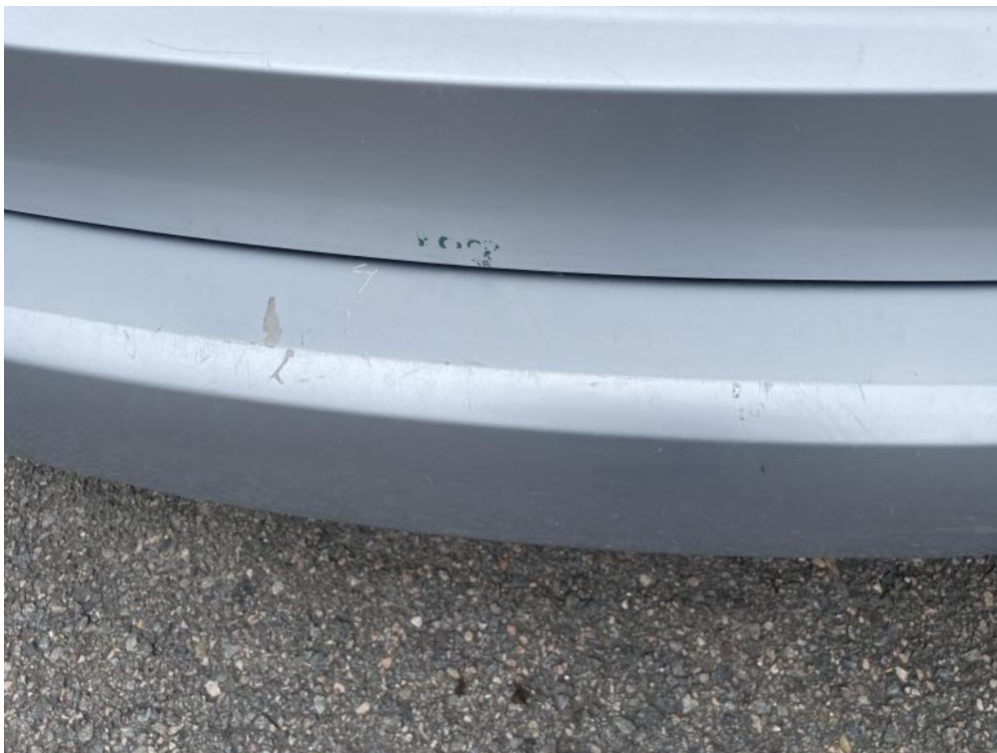
**Bild 20**

Stoßfänger hinten  
verkratzt

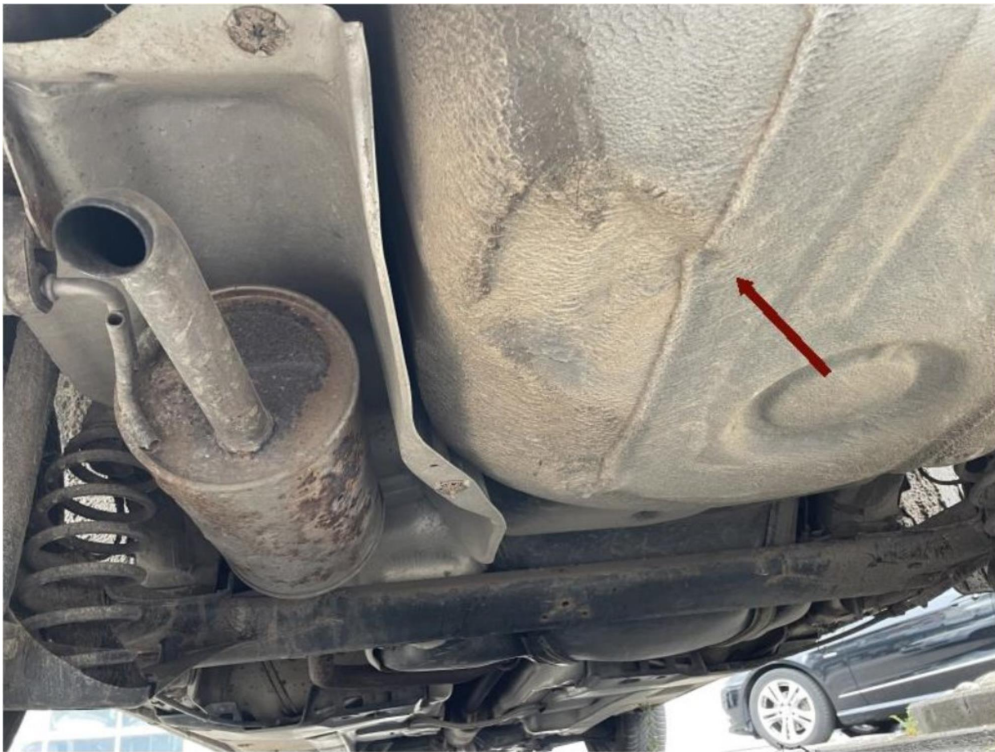
**Bild 23**

Reserveradwanne  
eingedeilt
