GKK Gutachten GmbH

Verkaufsbericht

Fahrzeugident.-Nr.	TMBJG7NE2H0024714		
Fahrzeugart	PKW - Kombilimousine	Farbton / Lackart	Weiß / Uni
Hersteller	Skoda	Nächste HU	keine Angabe
Typ / Verkaufsbez.	Octavia Combi 1.6 TDI Ambition	Laufleistung abgelesen	277.299 km
Erstzulassung	18.08.2016	Emissionsklasse	Euro 6
Getriebe / Gänge	Manuell / 5	Sitzplätze / Türen	5 / 5
Achsen / angetrieben	2 / 1	Anzahl Besitzer	1
Motorart	Reihenmotor / Diesel	Hubraum / Nennleistung	1.598 ccm / 81 KW
Antriebsart	Frontantrieb

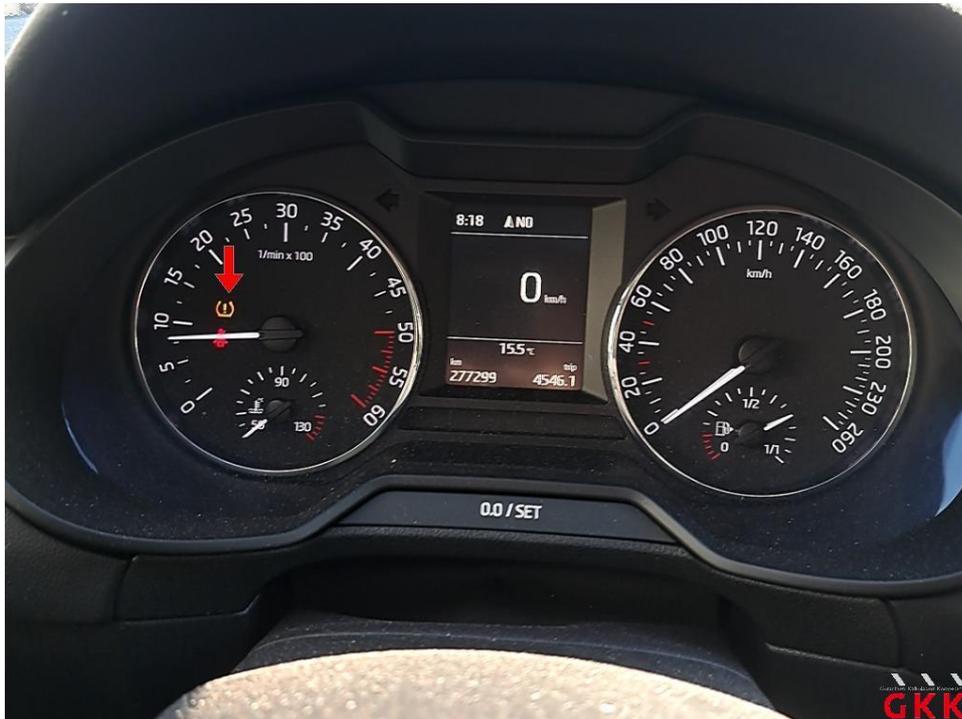
Kombiinstrument Reifendruckkontrolle, aktiv, prüfen (Bild 15)

Bild 15 Kombiinstrument, Reifendruckkontrolle, aktiv, prüfen

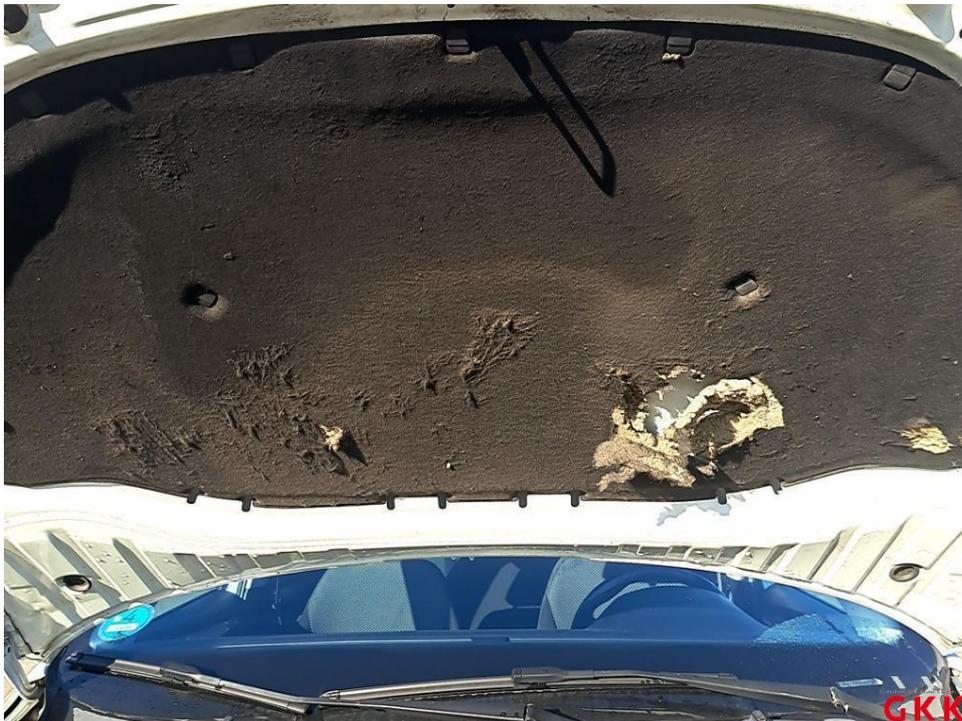
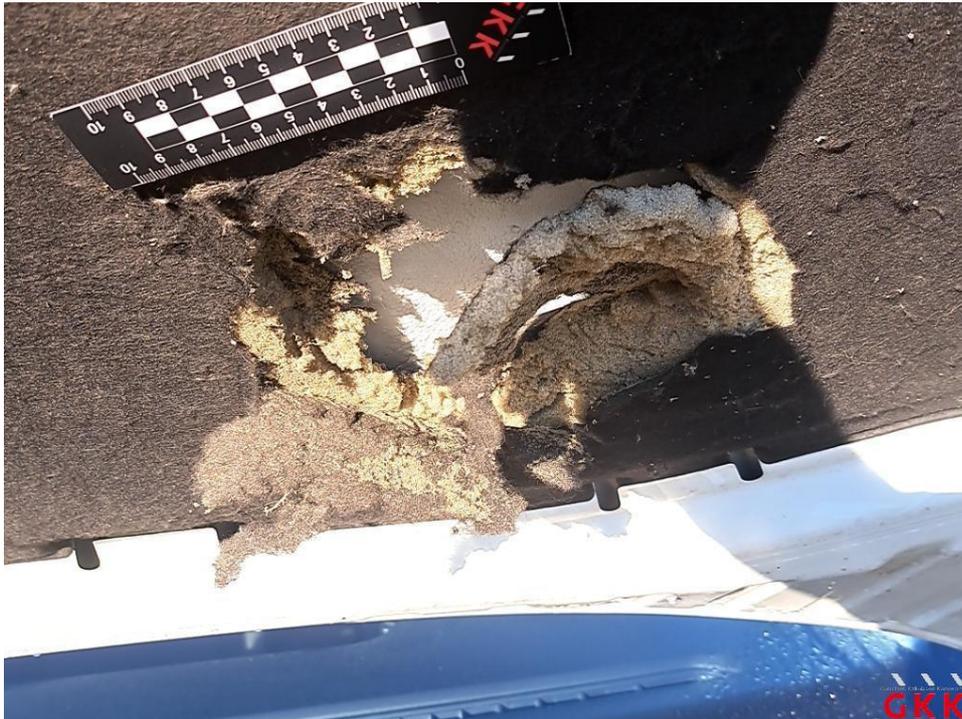
Motorhaube Dämmmatte, beschädigt, ersetzen (Bild 16, Bild 17)

Bild 16 Motorhaube, Dämmmatte, beschädigt, ersetzen

Bild 17 Motorhaube, Dämmmatte, beschädigt, ersetzen

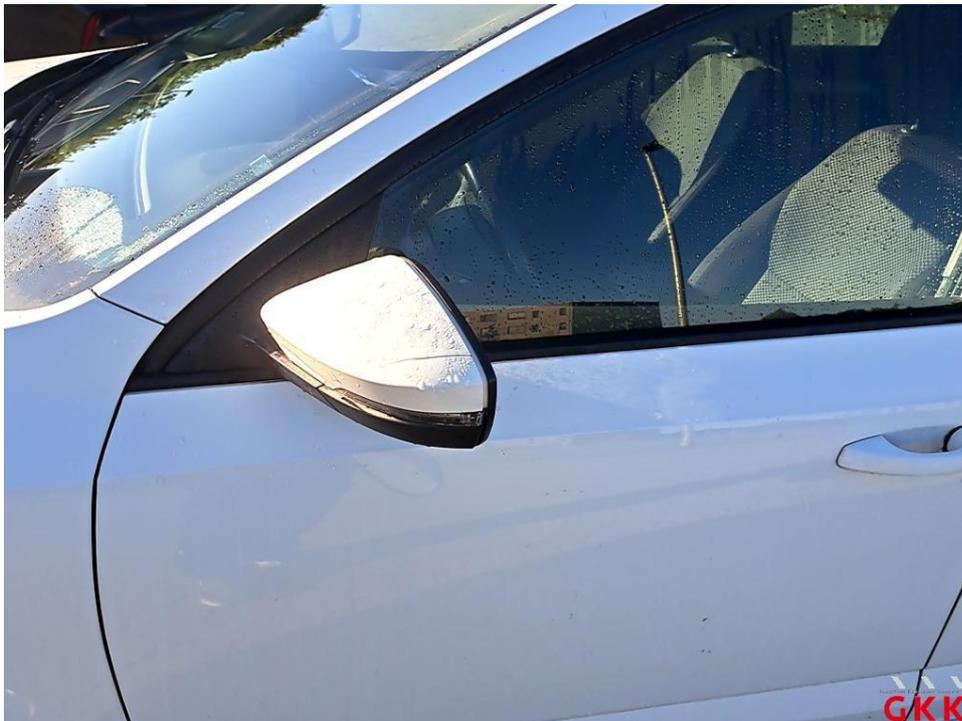
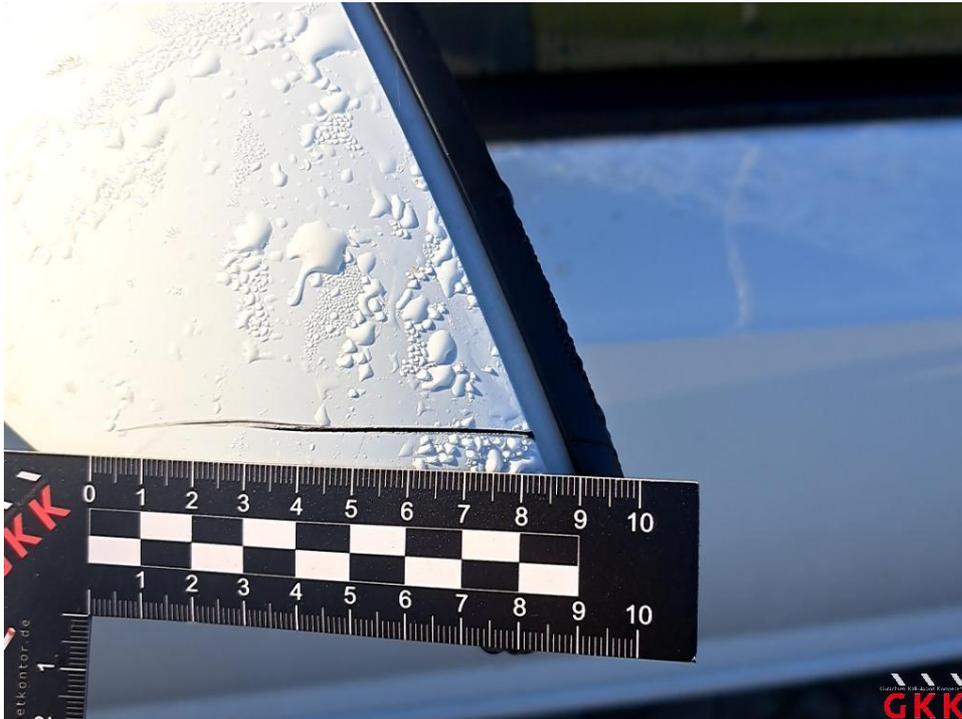
Spiegelgehäuse links Kappe -lackiert-, verkratzt, lackieren (Bild 18, Bild 19)

Bild 18 Spiegelgehäuse links, Kappe -lackiert-, verkratzt, lackieren

Bild 19 Spiegelgehäuse links, Kappe -lackiert-, verkratzt, lackieren

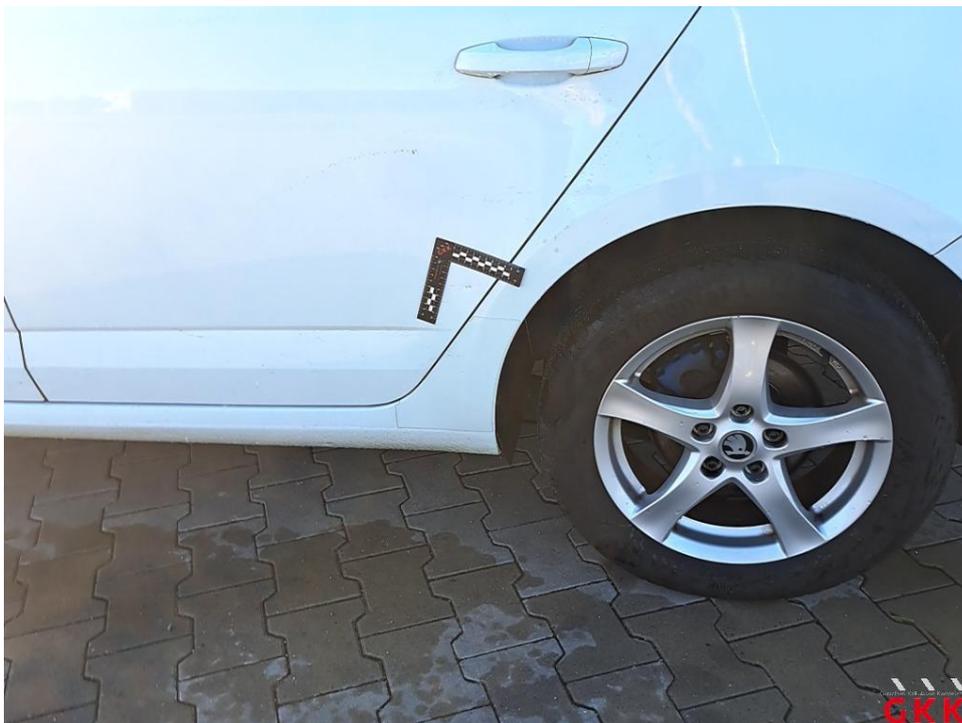
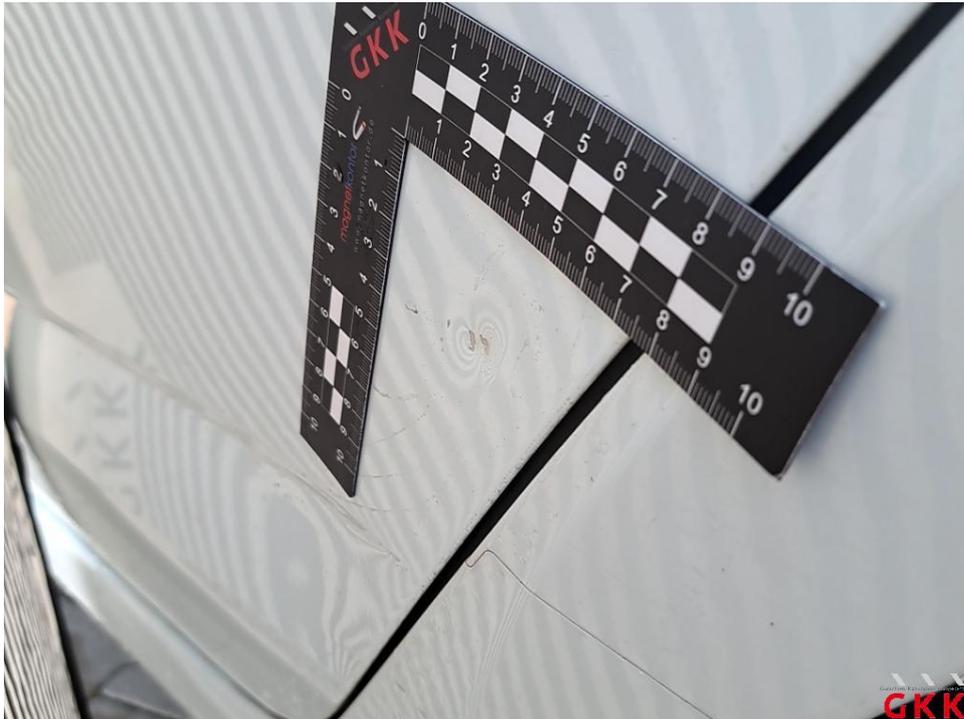
Tür hinten links, beschädigt, instand setzen - lackieren (Bild 20, Bild 21)

Bild 20 Tür hinten links, beschädigt, instand setzen - lackieren

Bild 21 Tür hinten links, beschädigt, instand setzen - lackieren

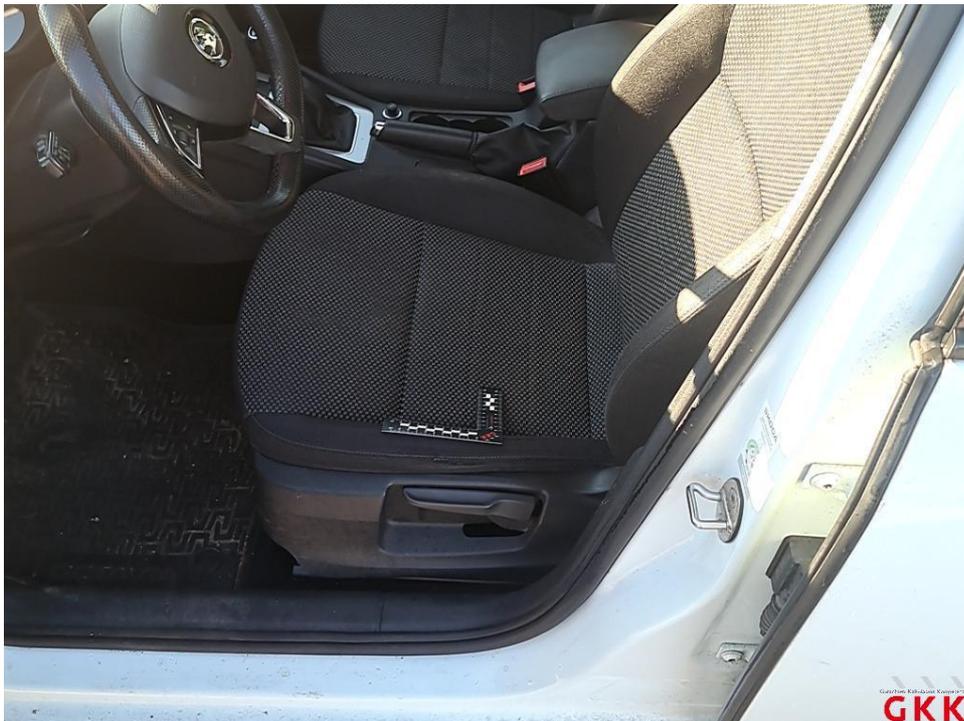
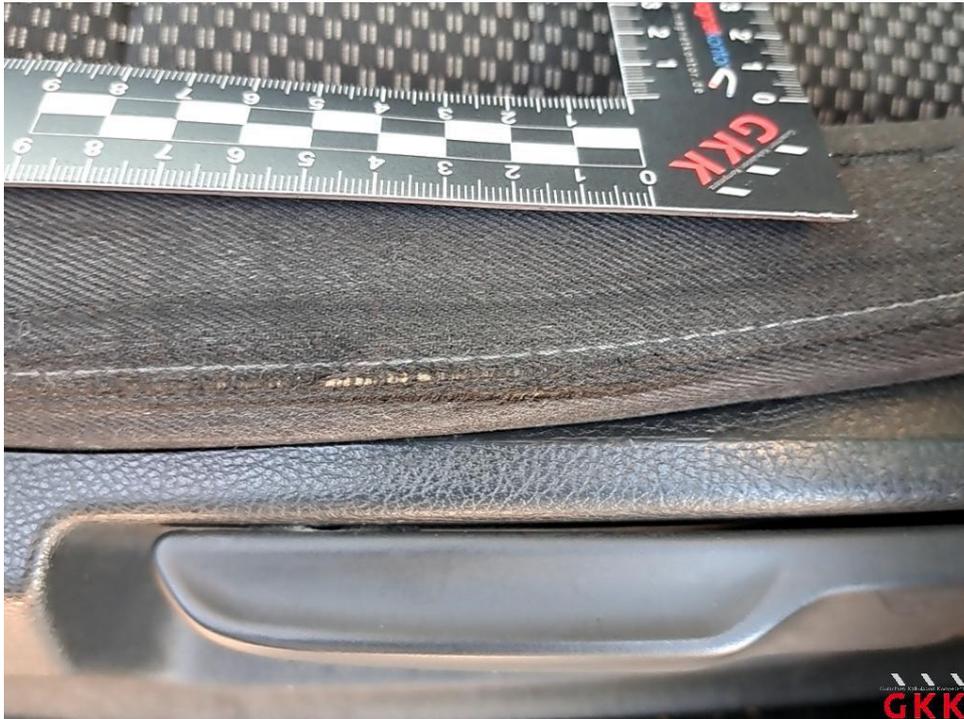
Sitz vorne links Bezug Sitzkissen -Stoff-, gerissen, ersetzen (Bild 22, Bild 23)

Bild 22 Sitz vorne links, Bezug Sitzkissen -Stoff-, gerissen, ersetzen

Bild 23 Sitz vorne links, Bezug Sitzkissen -Stoff-, gerissen, ersetzen

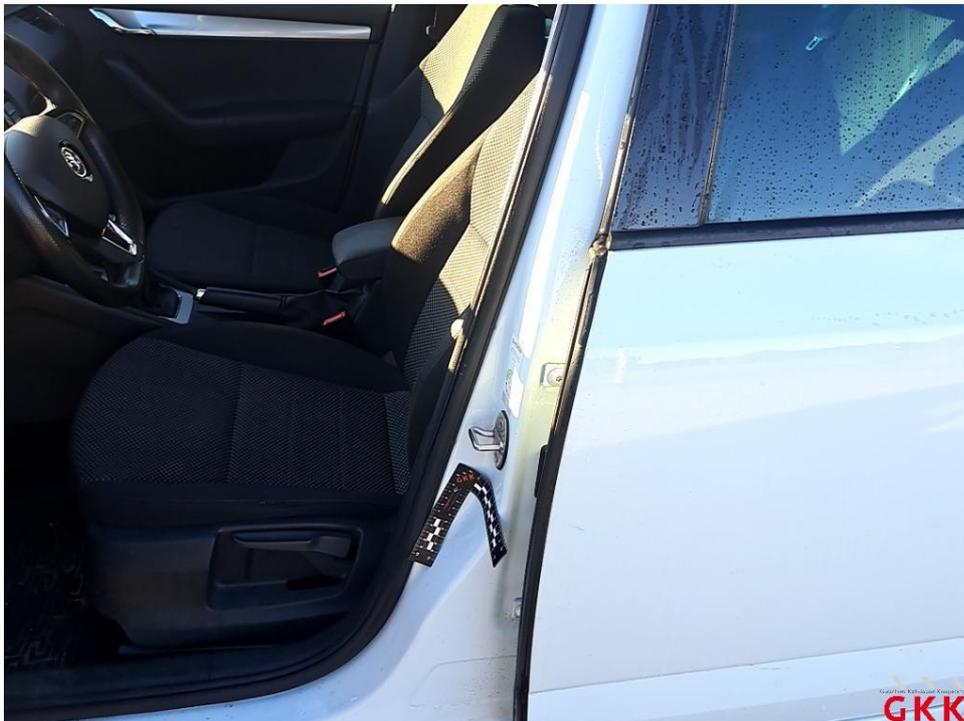
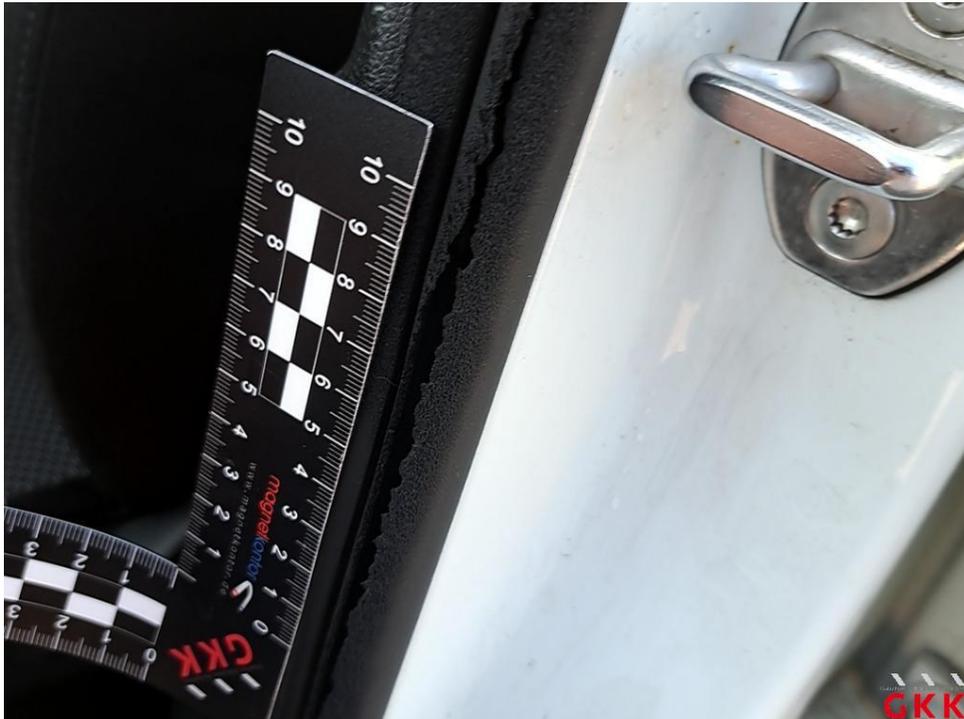
Tür vorne links Dichtung -Einstieg-, beschädigt, ersetzen (Bild 24, Bild 25)

Bild 24 Tür vorne links, Dichtung -Einstieg-, beschädigt, ersetzen

Bild 25 Tür vorne links, Dichtung -Einstieg-, beschädigt, ersetzen

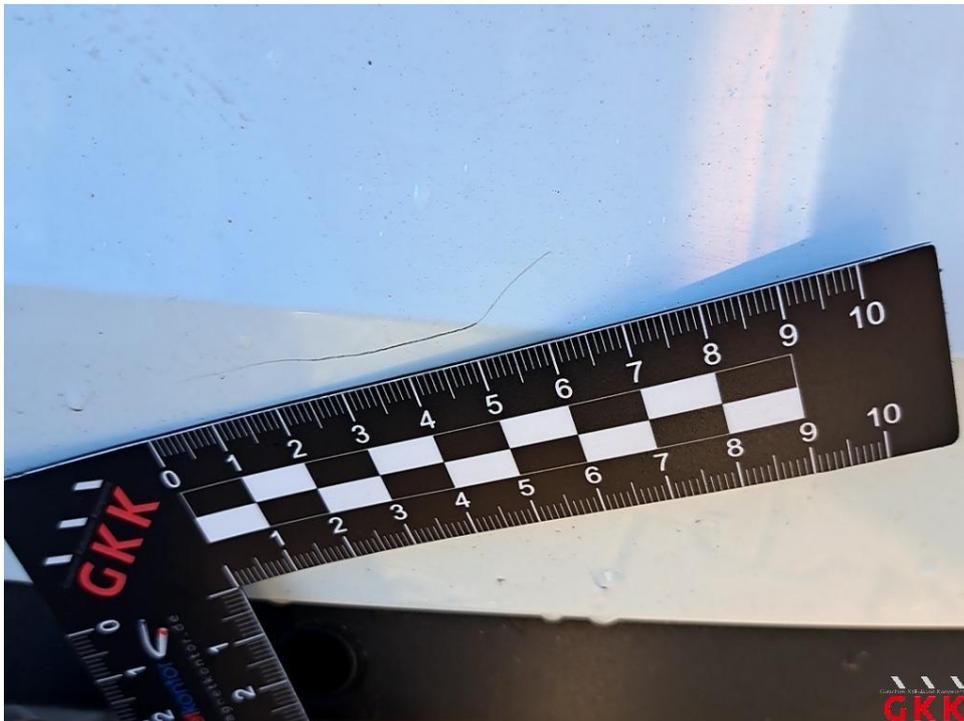
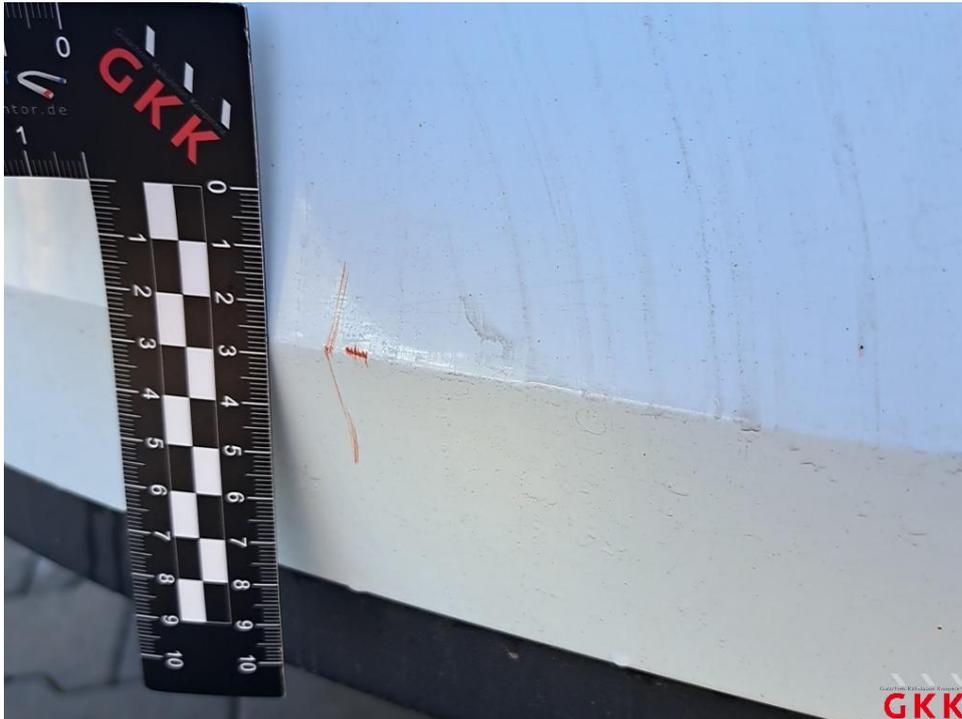
Stoßfänger hinten Verkleidung -lackiert-, verkratzt, lackieren (Bild 26, Bild 27)

Bild 26 Stoßfänger hinten, Verkleidung -lackiert-, verkratzt, lackieren

Bild 27 Stoßfänger hinten, Verkleidung -lackiert-, verkratzt, lackieren

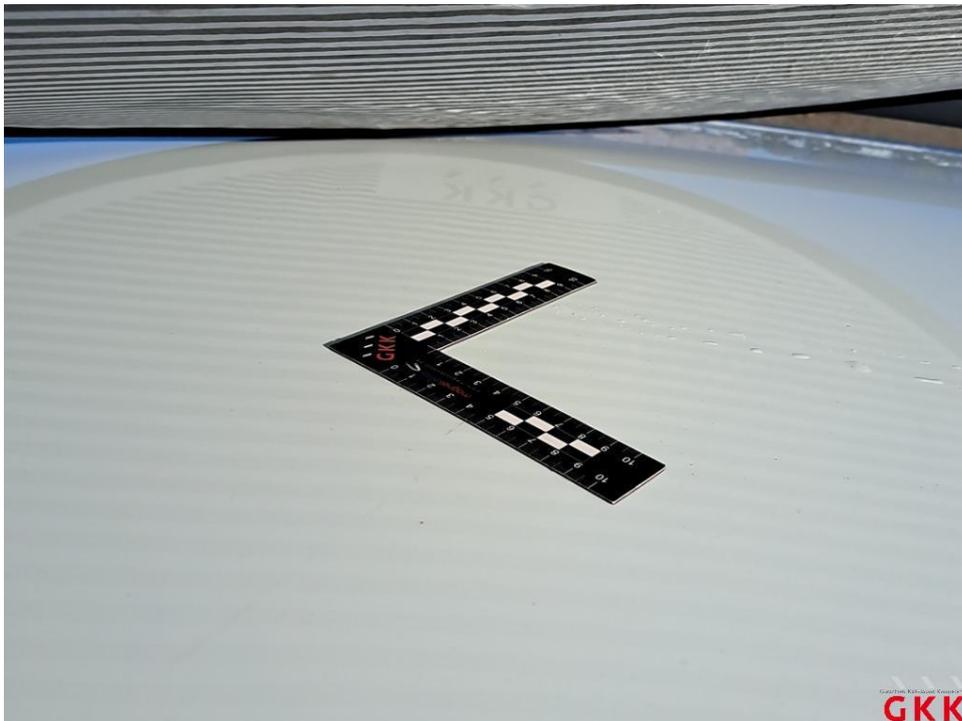
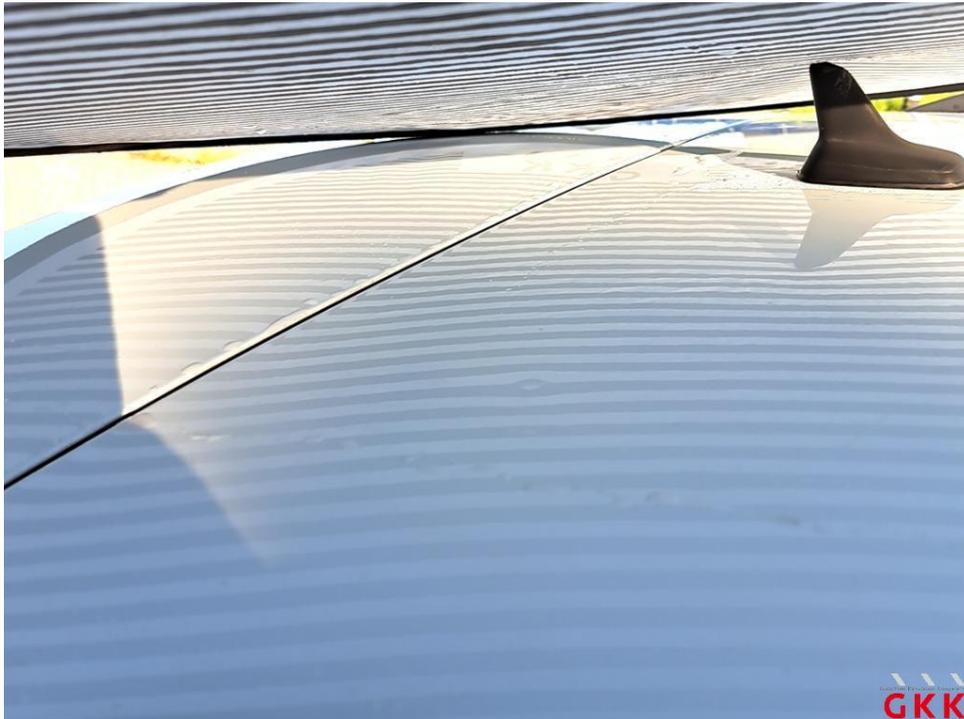
Dach, bis 3 Dellen / Bauteil, kalt drücken (Bild 28, Bild 29)

Bild 28 Dach, bis 3 Dellen / Bauteil, kalt drücken

Bild 29 Dach, bis 3 Dellen / Bauteil, kalt drücken
