219131

**TÜVNORD****Zustandsbericht****TÜV NORD Autoservice GmbH - Wurster Straße 92 - 27580 Bremerhaven**

Datenquelle: **VIN-Abfrage**  
Hersteller: **Opel**  
Typ: **Insignia A Sports**  
Fahrgestellnummer: **W0LGT8EF5B1219131**  
Erstzulassung: **20.10.2011**  
Getriebe / Gänge: **Automatikgetriebe, 6 Gänge**  
Schadstoffklasse: **EU5**  
Vorverwendung: **Privat**

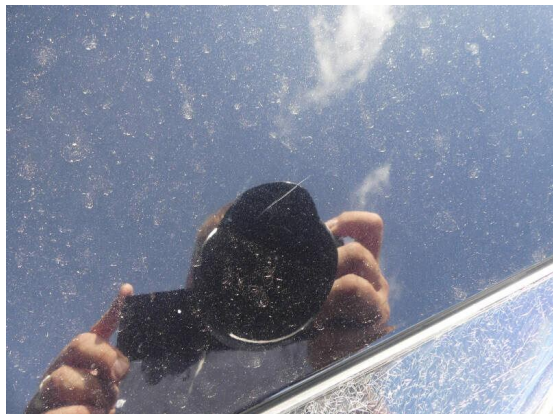
| Nr. | Teil | Bild Nr. | Schaden | Kommentar |
|---|---|---|---|---|
| 1 | Motorhaube | 1, 2 | Kratzer | |

Bild 1: Karosserie / Motorhaube Kratzer

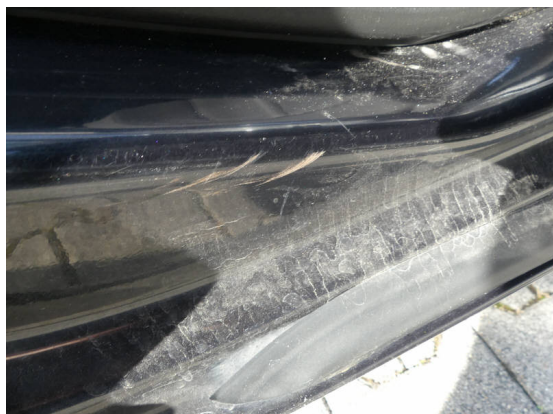
| Nr. | Teil | Bild Nr. | Schaden | Kommentar |
|---|---|---|---|---|
| 2 | Einstieg hinten rechts | 3, 4 | zerkratzt | |

Bild 3: Karosserie / Einstieg hinten rechts zerkratzt

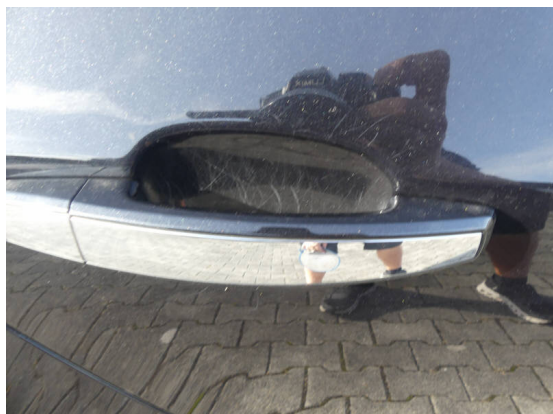
| Nr. | Teil | Bild Nr. | Schaden | Kommentar |
|---|---|---|---|---|
| 3 | Tür hinten rechts | 5, 6, 7 | zerkratzt | |

Bild 5: Karosserie / Tür hinten rechts zerkratzt

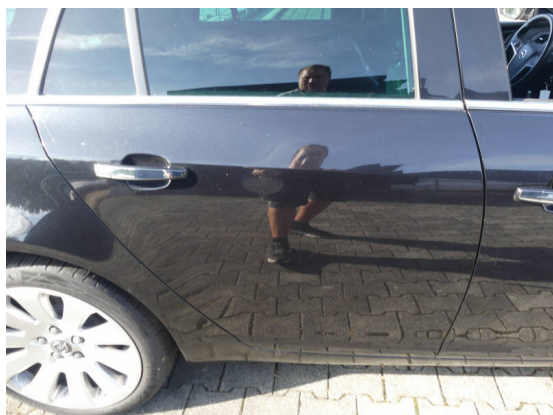
Bild 7: Karosserie / Tür hinten rechts zerkratzt

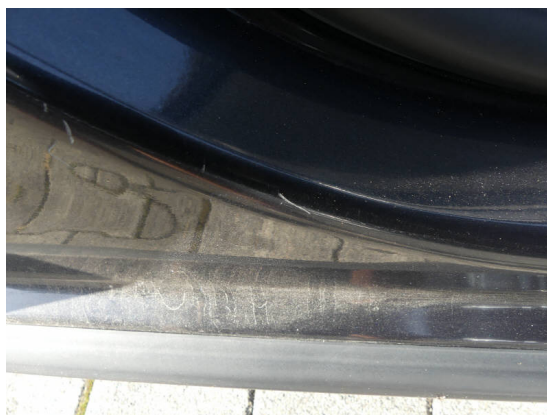
| Nr. | Teil | Bild Nr. | Schaden | Kommentar |
|---|---|---|---|---|
| 4 | Einstieg vorne rechts | 8, 9 | zerkratzt | |

Bild 8: Karosserie / Einstieg vorne rechts zerkratzt

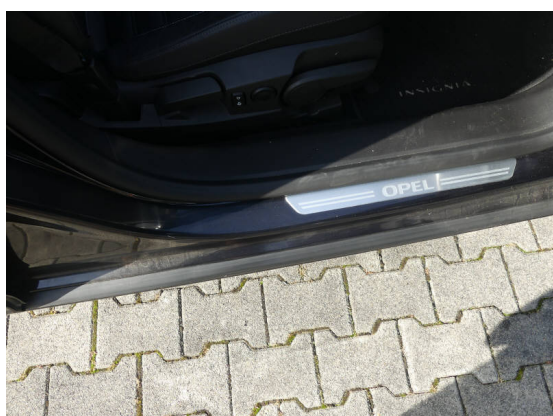
Bild 9: Karosserie / Einstieg vorne rechts zerkratzt

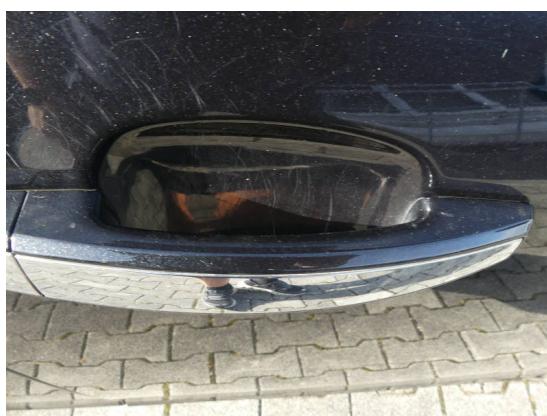
| Nr. | Teil | Bild Nr. | Schaden | Kommentar |
|---|---|---|---|---|
| 5 | Tür vorne rechts | 10, 11, 12 | zerkratzt | |

Bild 10: Karosserie / Tür vorne rechts zerkratzt

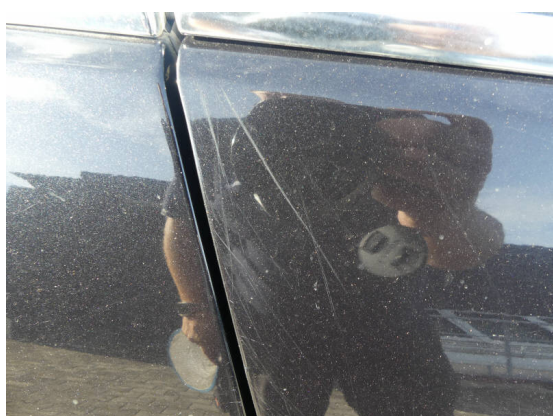
Bild 11: Karosserie / Tür vorne rechts zerkratzt

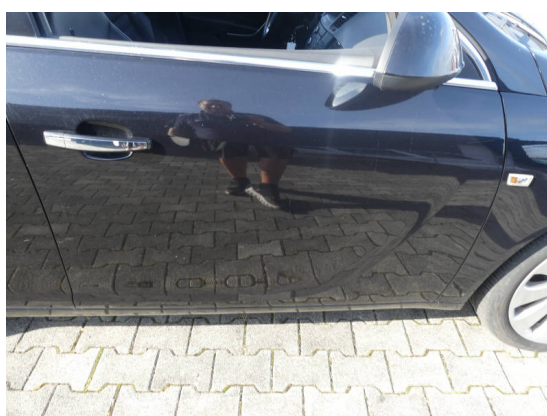
Bild 12: Karosserie / Tür vorne rechts zerkratzt

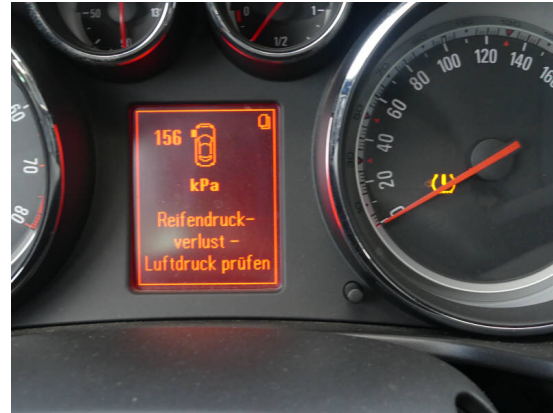
| Nr. | Teil | Bild Nr. | Schaden | Kommentar |
|---|---|---|---|---|
| 7 | RDKS-Leuchte | 14 | leuchtet ( Reifendruck vorne links ) | |

Bild 14: Technik / RDKS-Leuchte leuchtet (Reifendruck vorne links)

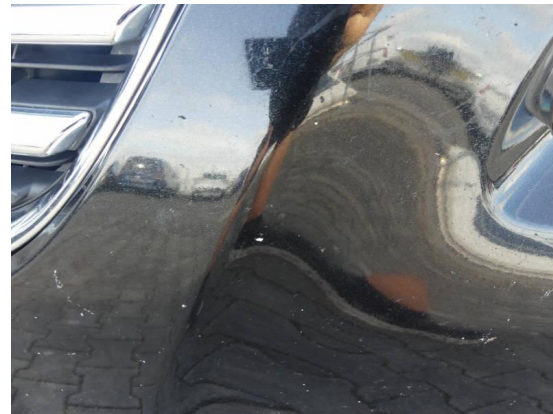
| Nr. | Teil | Bild Nr. | Schaden | Kommentar |
|---|---|---|---|---|
| 9 | Stoßfänger vorn | 16, 17 | zerkratzt und Steinschläge | |

Bild 16: Karosserie / Stoßfänger vorn zerkratzt und Steinschläge

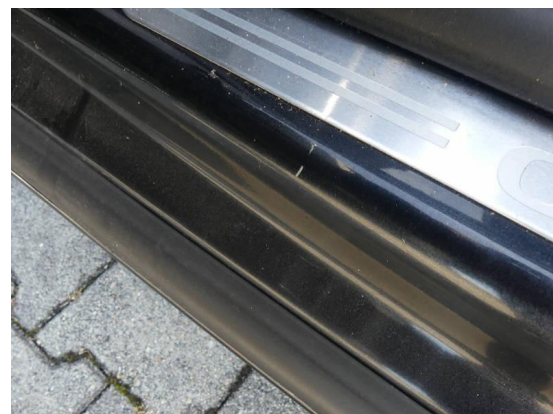
| Nr. | Teil | Bild Nr. | Schaden | Kommentar |
|---|---|---|---|---|
| 10 | Einstieg vorne links | 18, 19 | zerkratzt | |

Bild 18: Karosserie / Einstieg vorne links zerkratzt

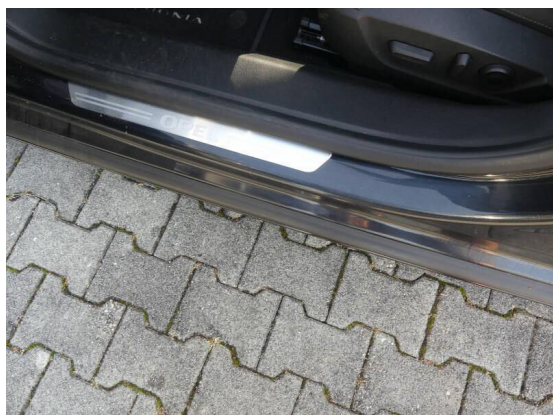
Bild 19: Karosserie / Einstieg vorne links zerkratzt

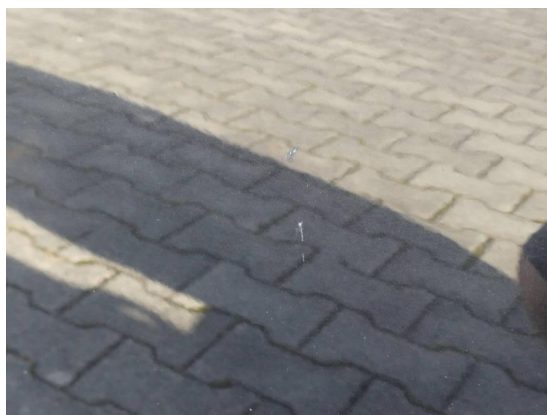
| Nr. | Teil | Bild Nr. | Schaden | Kommentar |
|---|---|---|---|---|
| 11 | Tür vorne links | 20, 21, 22 | zerkratzt | |

Bild 20: Karosserie / Tür vorne links zerkratzt

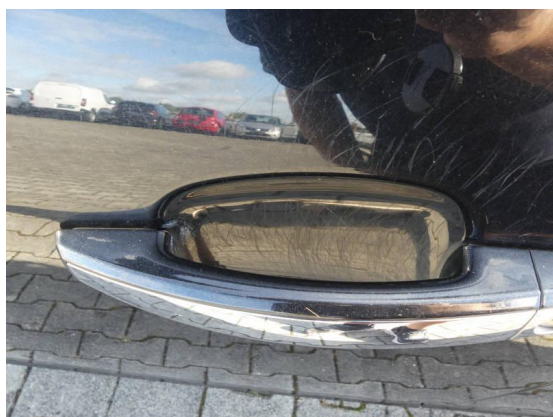
Bild 21: Karosserie / Tür vorne links zerkratzt

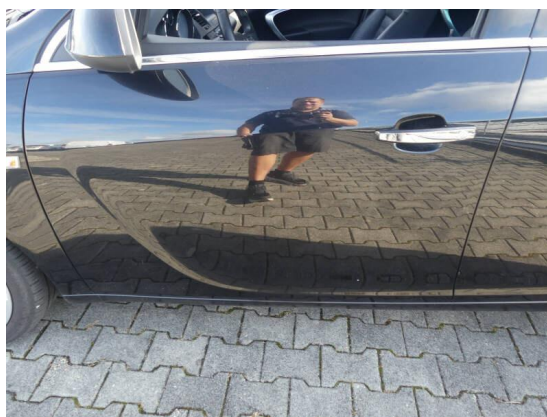
Bild 22: Karosserie / Tür vorne links zerkratzt

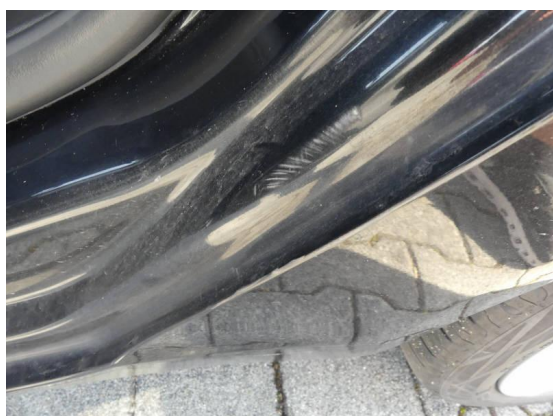
| Nr. | Teil | Bild Nr. | Schaden | Kommentar |
|---|---|---|---|---|
| 12 | Einstieg hinten links | 23, 24 | zerkratzt | |

Bild 23: Karosserie / Einstieg hinten links zerkratzt

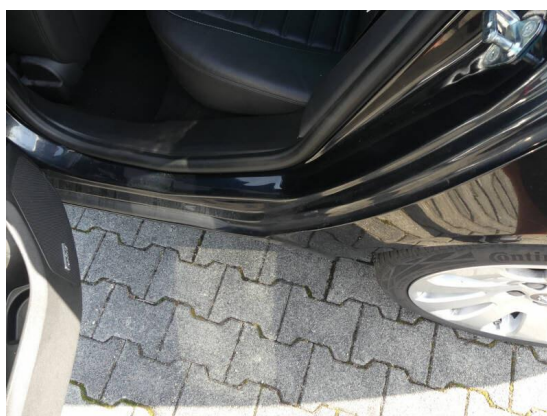
Bild 24: Karosserie / Einstieg hinten links zerkratzt

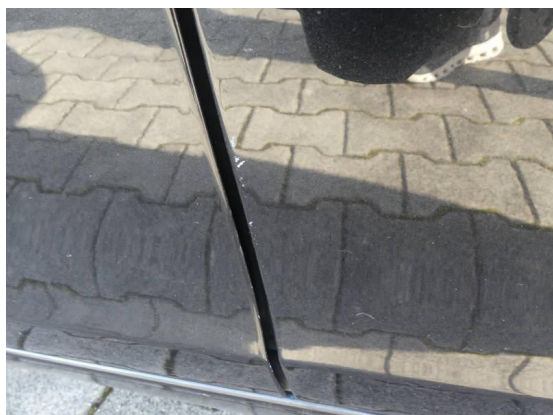
| Nr. | Teil | Bild Nr. | Schaden | Kommentar |
|---|---|---|---|---|
| 13 | Tür hinten links | 25, 26, 27 | zerkratzt | |

Bild 25: Karosserie / Tür hinten links zerkratzt

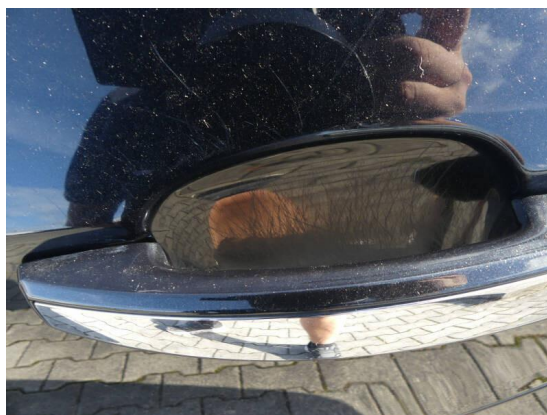
Bild 26: Karosserie / Tür hinten links zerkratzt

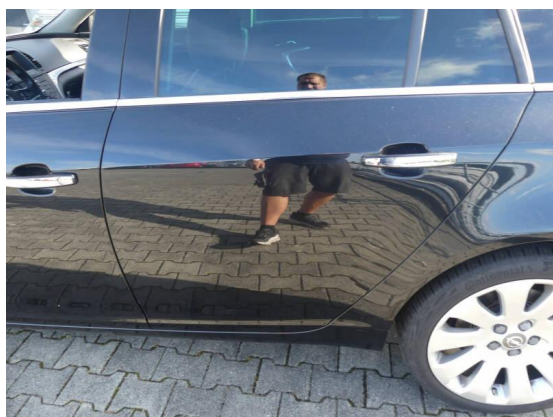
Bild 27: Karosserie / Tür hinten links zerkratzt

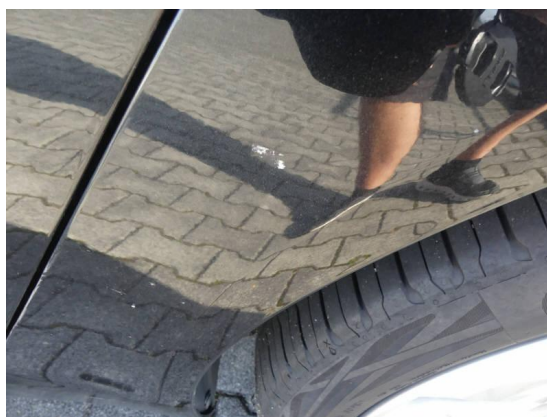
| Nr. | Teil | Bild Nr. | Schaden | Kommentar |
|---|---|---|---|---|
| 14 | Seitenteil links | 28, 29, 30 | zerkratzt | |

Bild 28: Karosserie / Seitenteil links zerkratzt

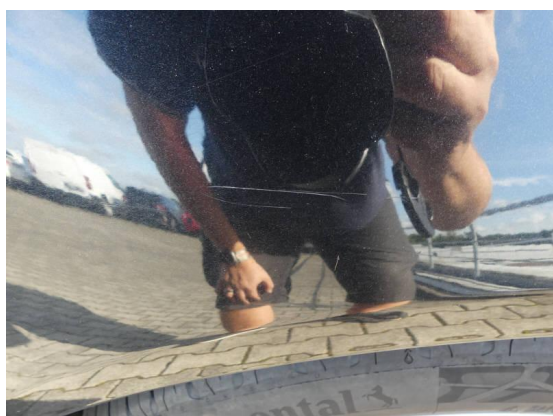
Bild 29: Karosserie / Seitenteil links zerkratzt

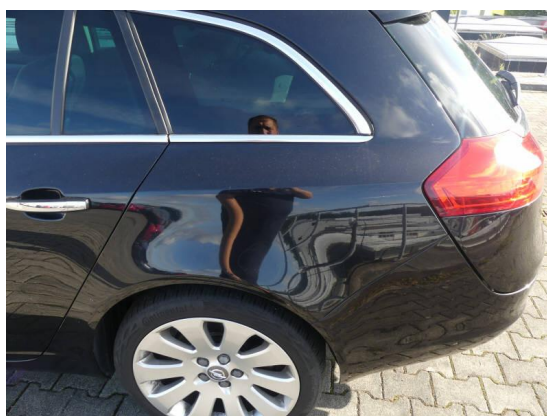
Bild 30: Karosserie / Seitenteil links zerkratzt

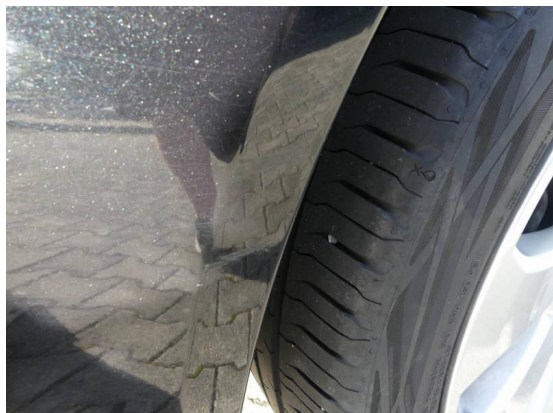
| Nr. | Teil | Bild Nr. | Schaden | Kommentar |
|---|---|---|---|---|
| 15 | Stoßfänger hinten rechts | 31, 32 | Kratzer | |

Bild 31: Karosserie / Stoßfänger hinten rechts Kratzer

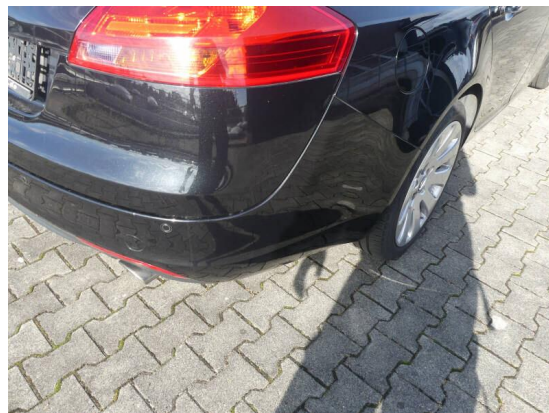
Bild 32: Karosserie / Stoßfänger hinten rechts Kratzer

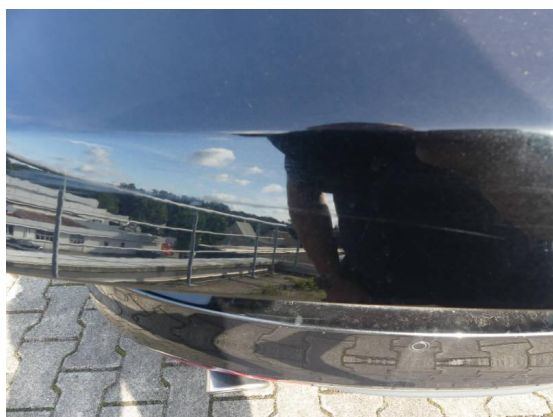
| Nr. | Teil | Bild Nr. | Schaden | Kommentar |
|---|---|---|---|---|
| 16 | Heckklappe | 33, 34, 35 | Delle und zerkratzt | |

Bild 33: Karosserie / Heckklappe Delle und zerkratzt

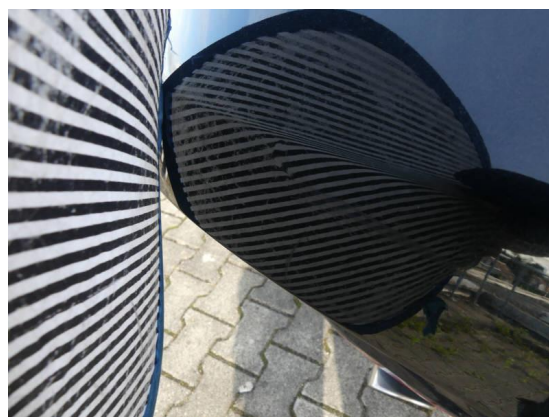
Bild 34: Karosserie / Heckklappe Delle und zerkratzt

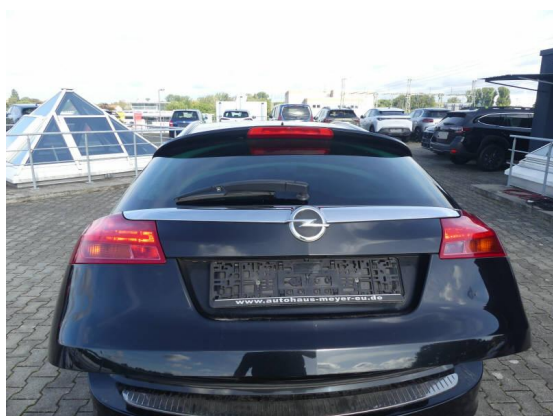
Bild 35: Karosserie / Heckklappe Delle und zerkratzt
