Gutachter: Lehmann Michel
 Besichtigungsdatum: 10.9.2025
 Auftragsnummer: 016789

Zustandsbericht

Datenquelle: **Zulassungsbescheinigung**
 Hersteller: **KIA**
 Typ: **Joice**
 Fahrgestellnummer: **KMXMTE1PPYU016789**
 Erstzulassung: **30.11.2000**
 Getriebe / Gänge: **Automatikgetriebe**
 Schadstoffklasse:
 Vorverwendung: **Privat**

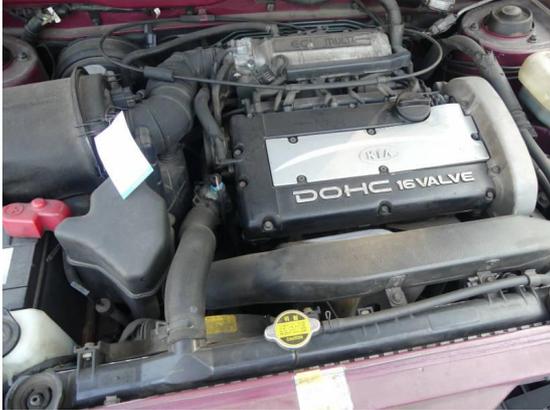
Bild 1: Technik / Motor Ölfeucht

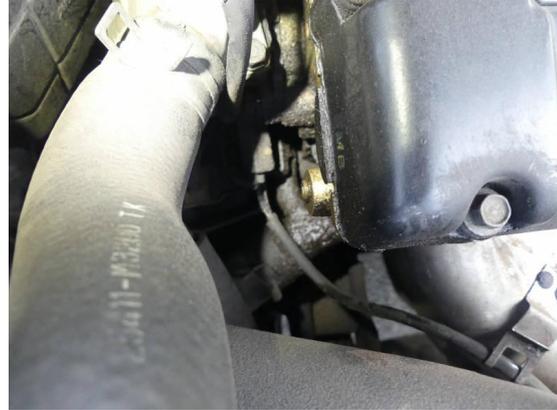
Bild 2: Technik / Motor Ölfeucht

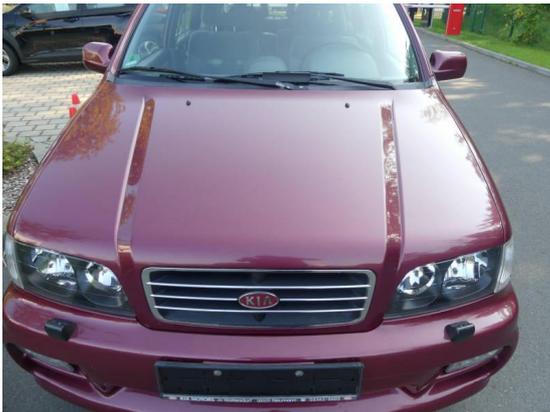
Bild 3: Karosserie / Motorhaube Kratzer

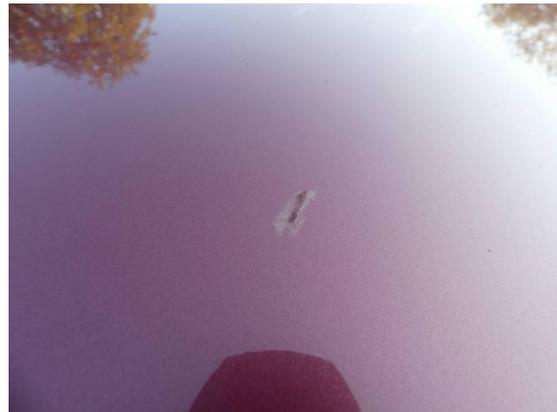
Bild 4: Karosserie / Motorhaube Kratzer

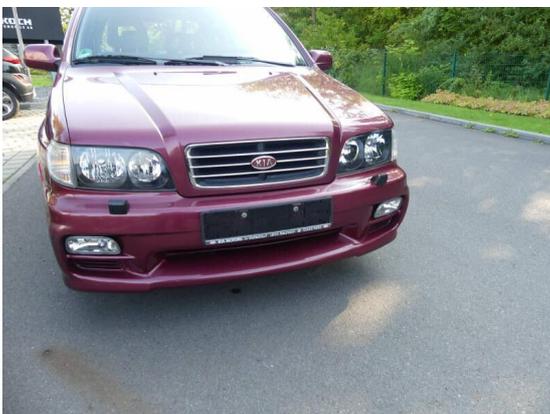
Bild 5: Karosserie / Stoßfänger vorne Kratzer

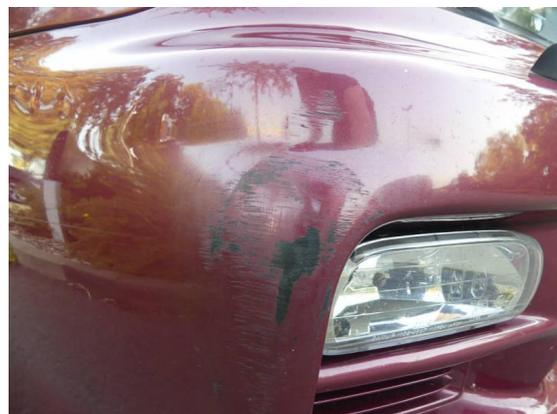
Bild 6: Karosserie / Stoßfänger vorne Kratzer

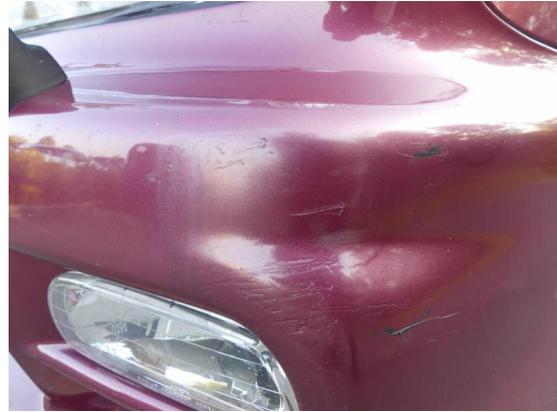
Bild 8: Karosserie / Stoßfänger vorne Kratzer

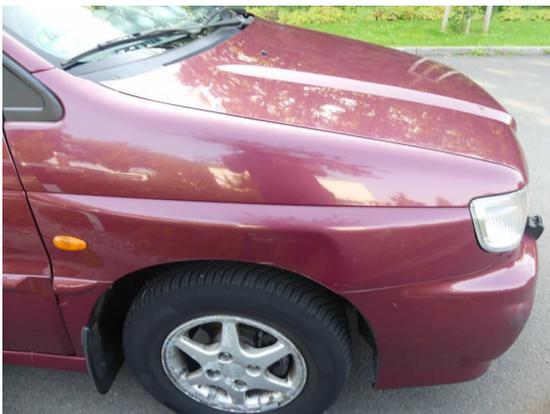
Bild 9: Karosserie / Kotflügel vorne rechts deformiert

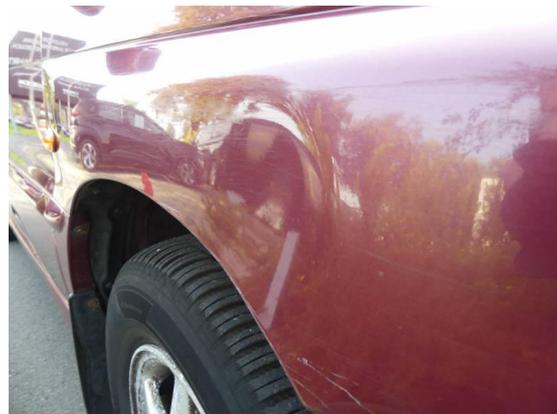
Bild 10: Karosserie / Kotflügel vorne rechts deformiert

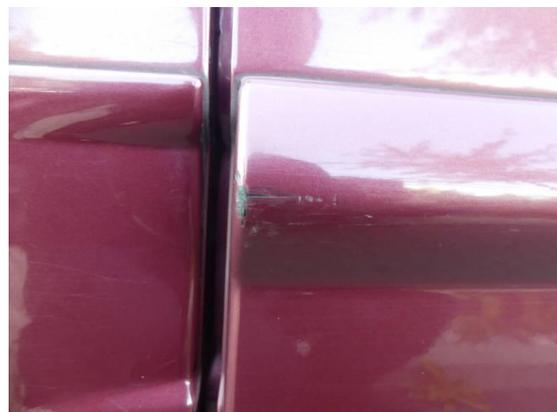
Bild 12: Karosserie / Tür vorne rechts Kratzer

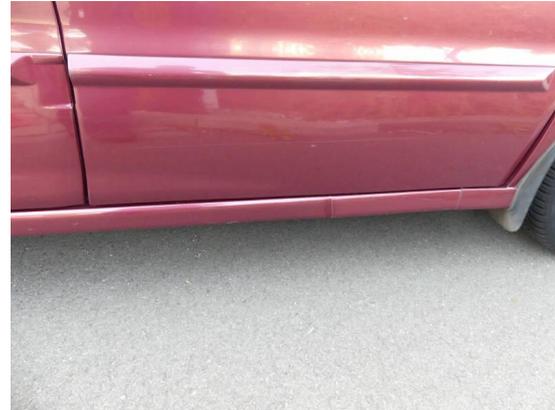
Bild 14: Karosserie / Schweller rechts gebrochen

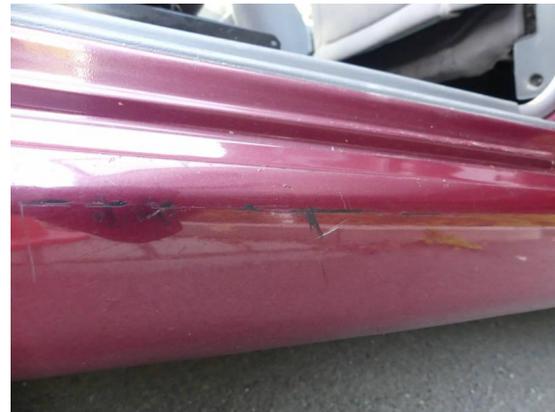
Bild 16: Karosserie / Schweller rechts gebrochen

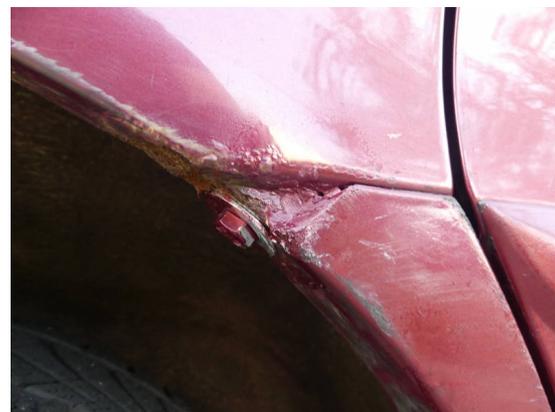
Bild 18: Karosserie / Schweller rechts gebrochen

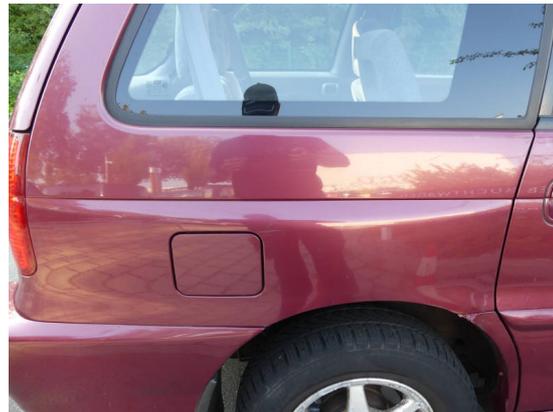
Bild 22: Karosserie / Fondseite rechts Korrosion

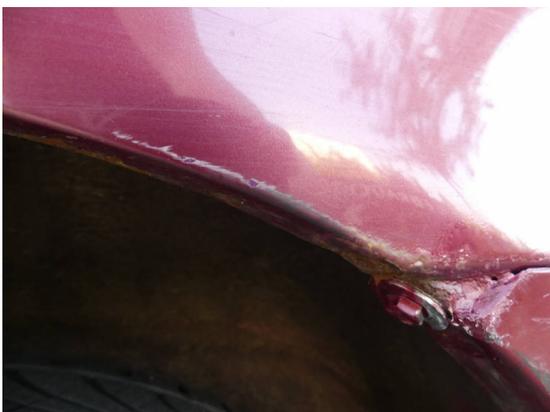
Bild 23: Karosserie / Fondseite rechts Korrosion

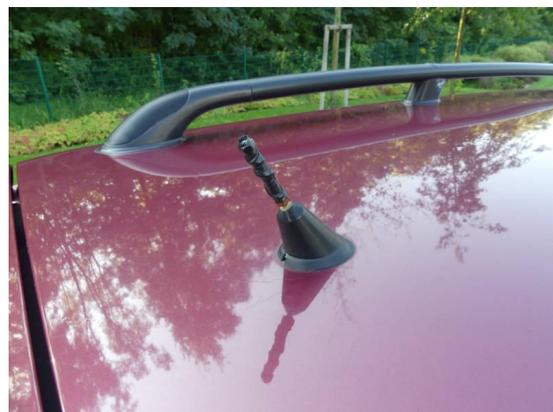
Bild 24: Technik / Antenne beschädigt

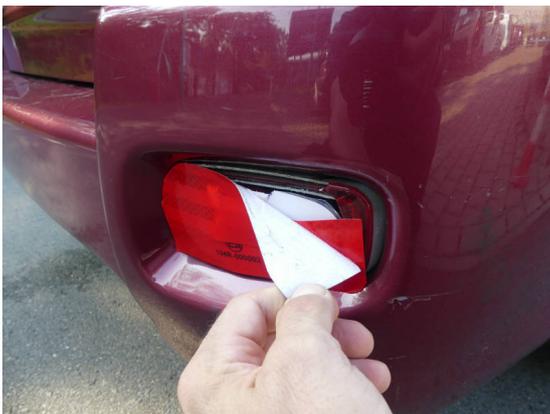
Bild 27: Karosserie / Stoßfänger hinten
Kratzer+gebrochen

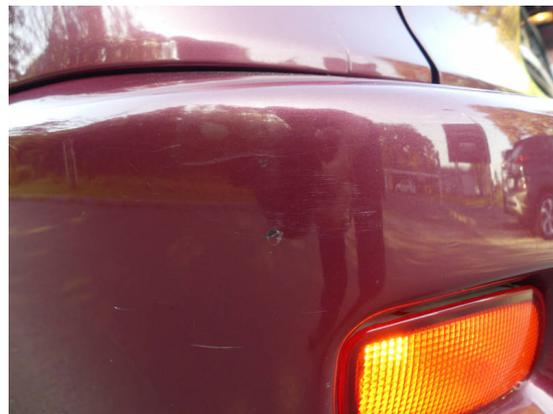
Bild 28: Karosserie / Stoßfänger hinten
Kratzer+gebrochen

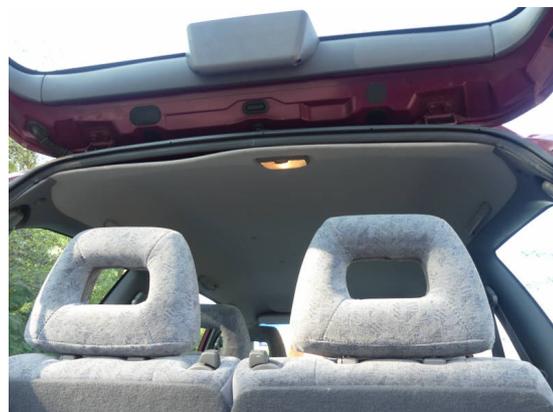
Bild 30: Innenraum / Dachhimmel lose/hängt runter

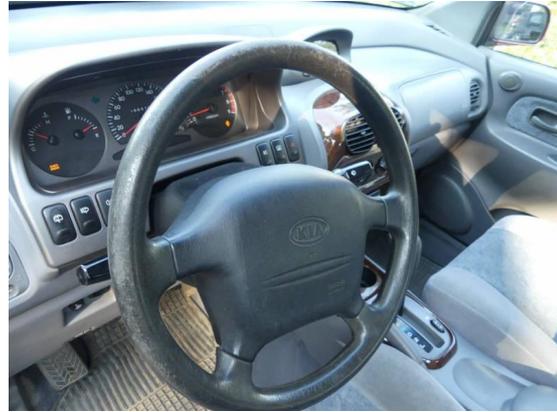
Bild 32: Innenraum / Lenkrad Verschlissen

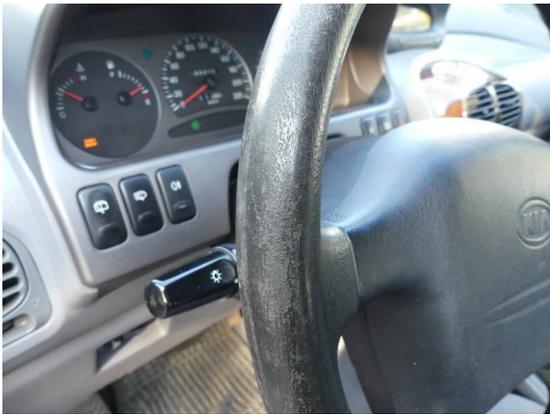
Bild 33: Innenraum / Lenkrad Verschlissen

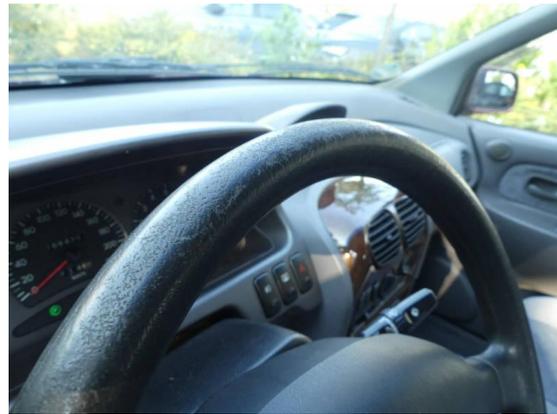
Bild 34: Innenraum / Lenkrad Verschlissen

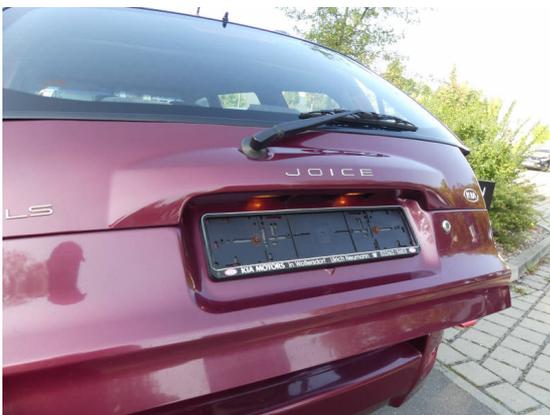
Bild 35: Karosserie / Heckklappe Kratzer

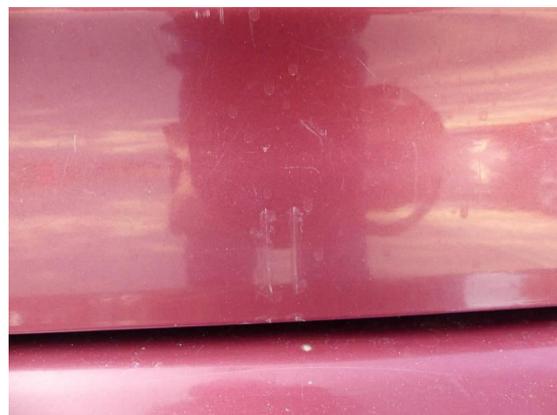
Bild 36: Karosserie / Heckklappe Kratzer

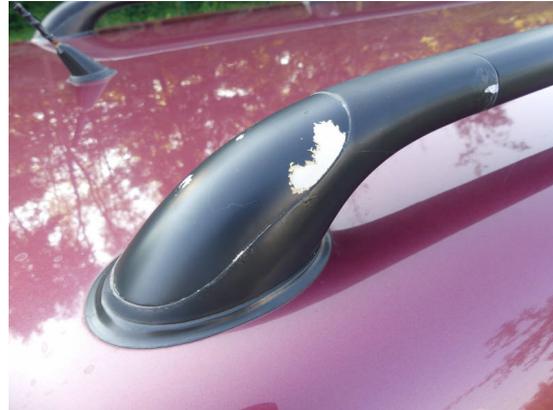
Bild 38: Karosserie / Dachreling Lackschäden

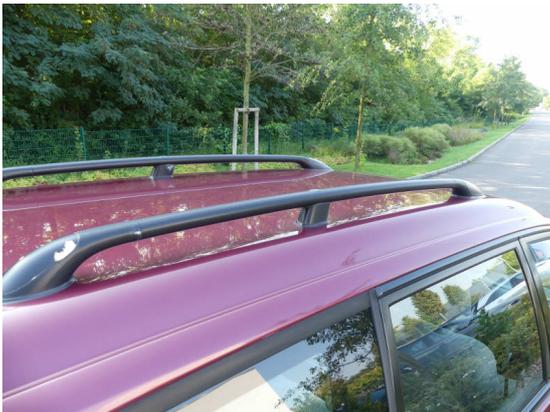
Bild 39: Karosserie / Dachreling Lackschäden

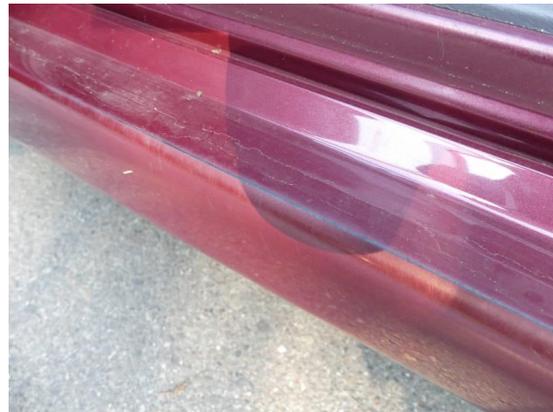
Bild 40: Karosserie / Schweller - Einstieg links Kratzer

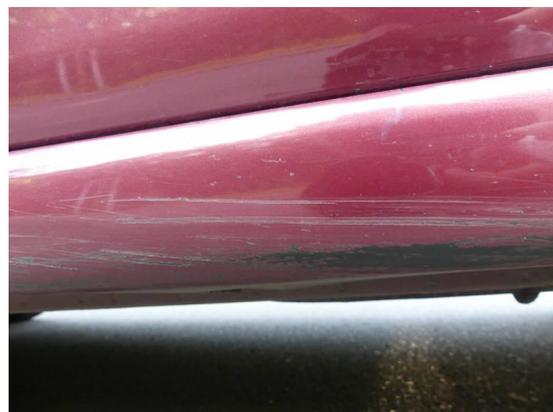
Bild 42: Karosserie / Schweller - Einstieg links Kratzer

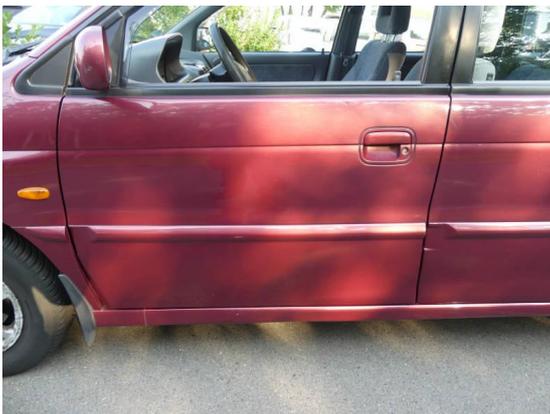
Bild 45: Karosserie / Tür vorne links Kratzer

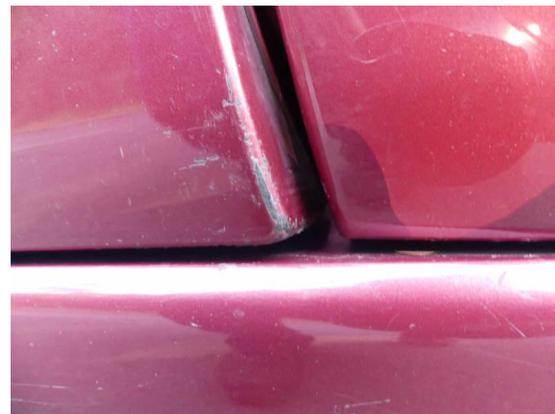
Bild 46: Karosserie / Tür vorne links Kratzer

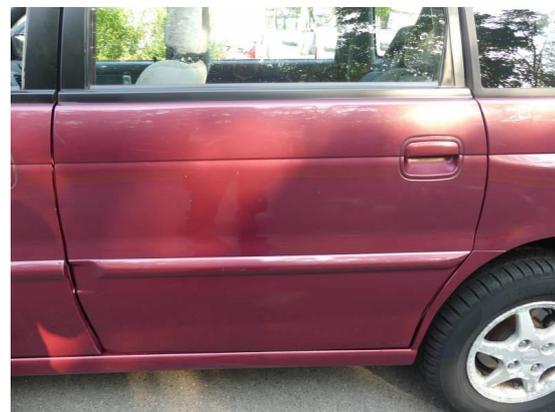
Bild 48: Karosserie / Tür hinten links Kratzer

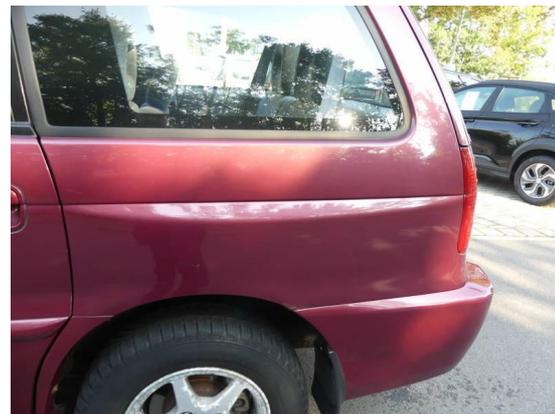
Bild 52: Karosserie / Fondseite links Korrosion

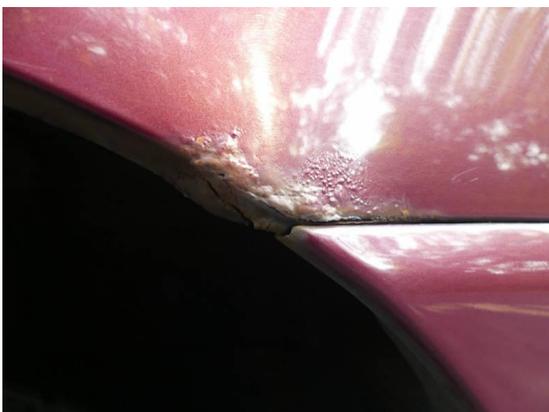
Bild 53: Karosserie / Fondseite links Korrosion

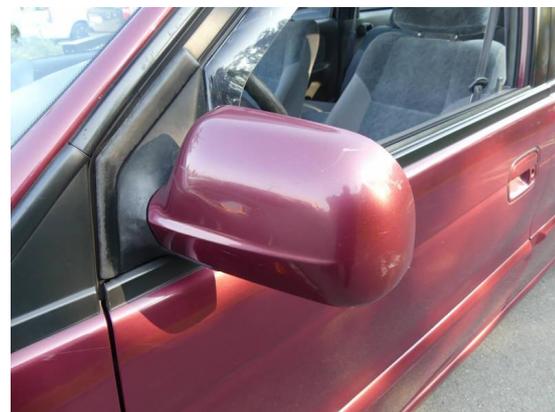
Bild 54: Karosserie / Spiegelkappe links und rechts Kratzer

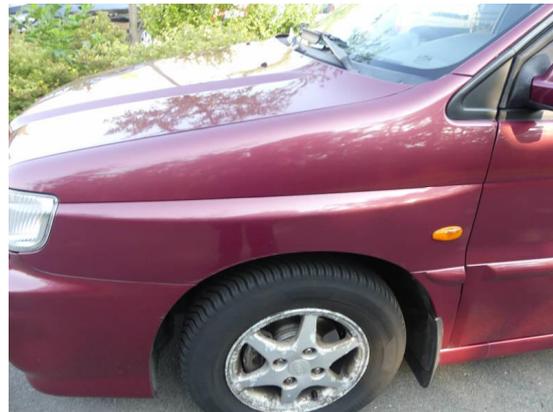
Bild 58: Karosserie / Kotflügel vorne links Kratzer

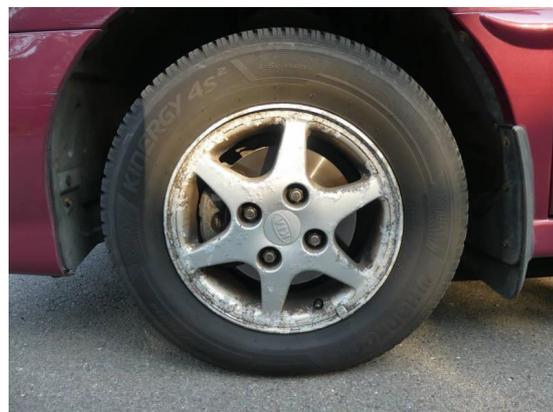
Bild 60: Reifen - Felge / alle Felgen Lackschäden

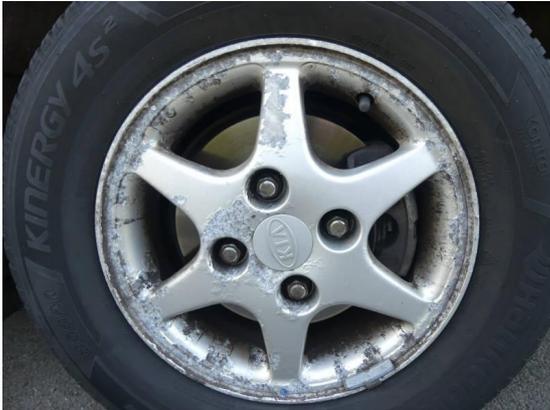
Bild 61: Reifen - Felge / alle Felgen Lackschäden

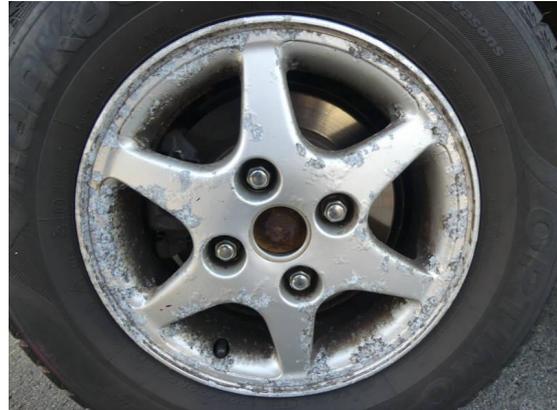
Bild 62: Reifen - Felge / alle Felgen Lackschäden

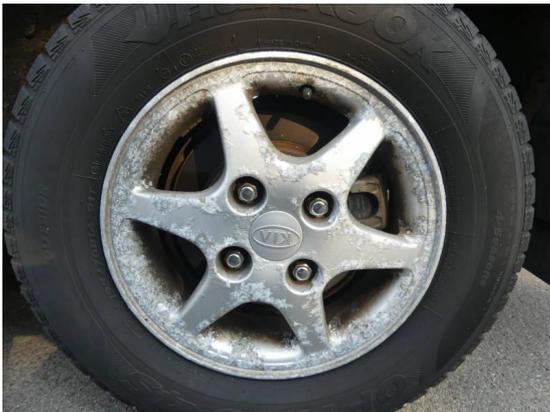
Bild 63: Reifen - Felge / alle Felgen Lackschäden

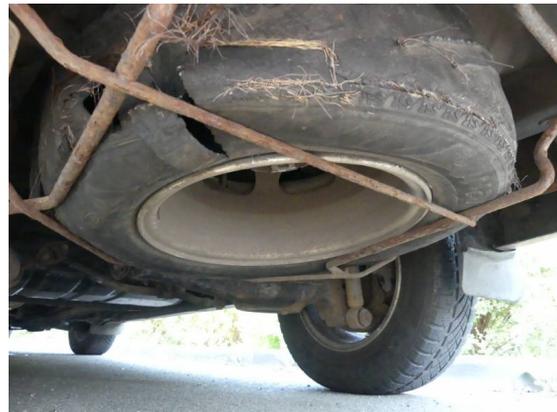
Bild 64: Reifen - Felge / Reserverad beschädigt
