11.9.2025

098252

**TÜVNORD****Zustandsbericht****TÜV NORD Autoservice GmbH - Wurster Straße 92 - 27580 Bremerhaven**

Datenquelle: **VIN-Abfrage**  
 Hersteller: **Skoda**  
 Typ: **Fabia**  
 Fahrgestellnummer: **TMBDD65J6A3098252**  
 Erstzulassung: **20.10.2009**  
 Getriebe / Gänge: **Automatikgetriebe, 6 Gänge**  
 Schadstoffklasse: **EU4**  
 Vorverwendung: **Privat**

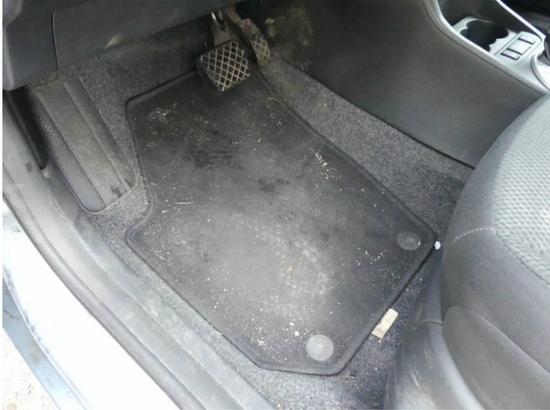
Bild 1: Innenraum / Innenraum verschmutzt

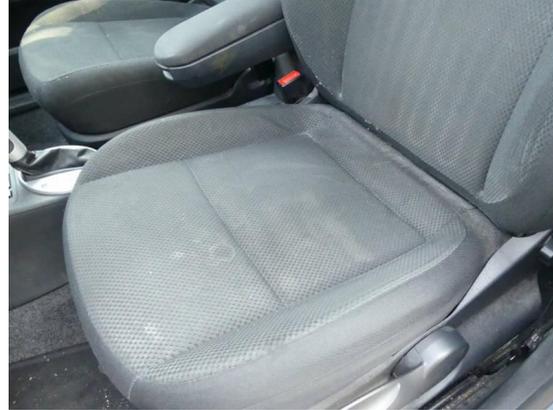
Bild 2: Innenraum / Innenraum verschmutzt

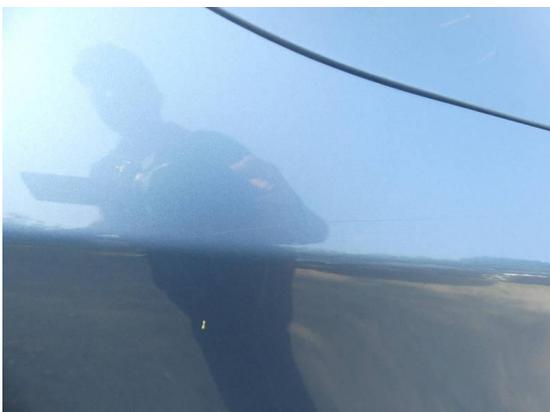
Bild 5: Karosserie / Kotflügel vorne rechts Kratzer

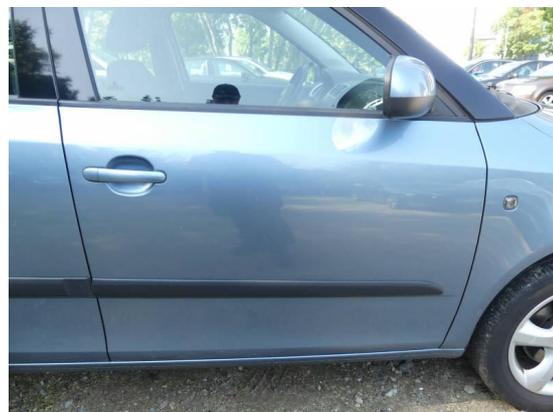
Bild 6: Karosserie / Tür vorne rechts Kratzer

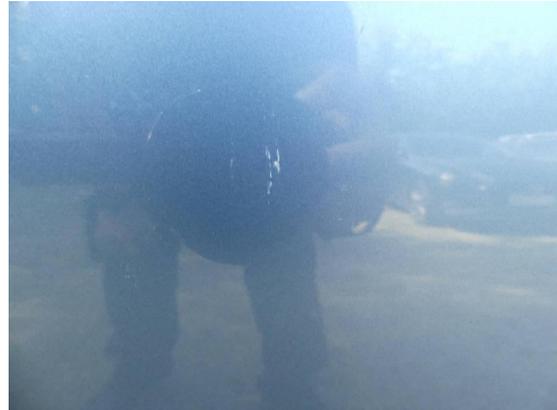
Bild 8: Karosserie / Tür vorne rechts Kratzer

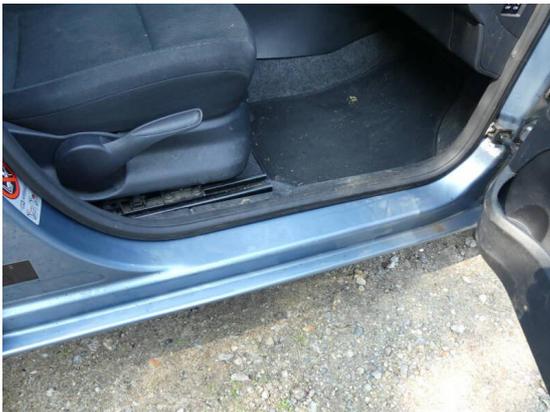
Bild 9: Karosserie / Einstieg vorne rechts Kratzer

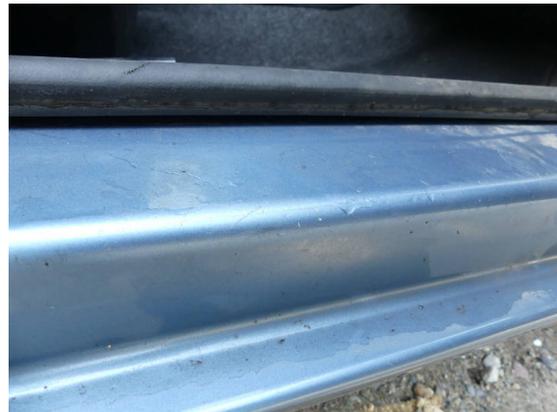
Bild 10: Karosserie / Einstieg vorne rechts Kratzer

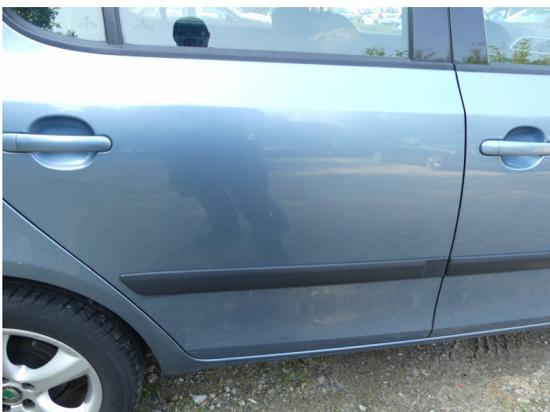
Bild 11: Karosserie / Tür hinten rechts Kratzer+Korrosion

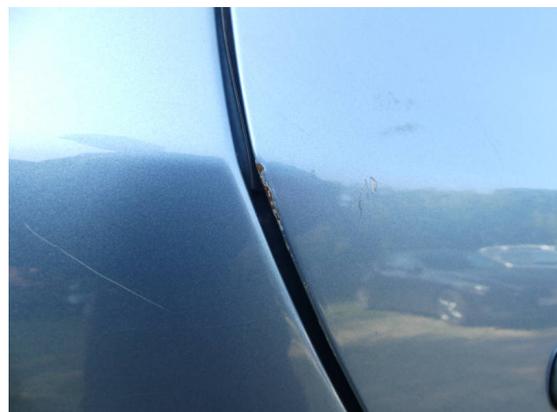
Bild 12: Karosserie / Tür hinten rechts Kratzer+Korrosion

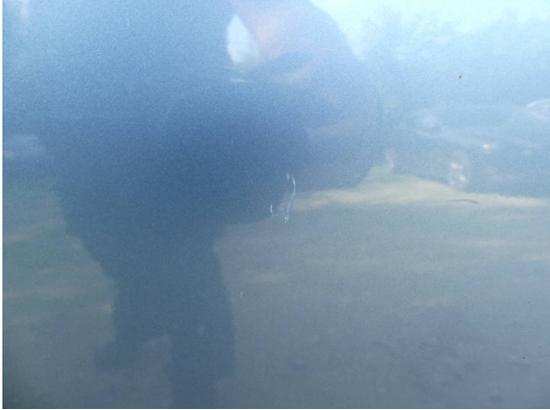
Bild 13: Karosserie / Tür hinten rechts  
Kratzer+Korrosion

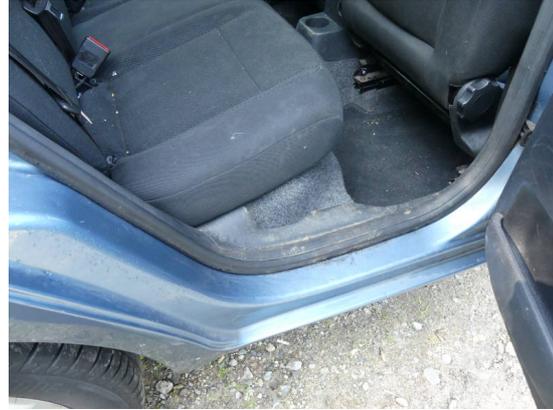
Bild 14: Karosserie / Einstieg hinten rechts  
Kratzer+Delle

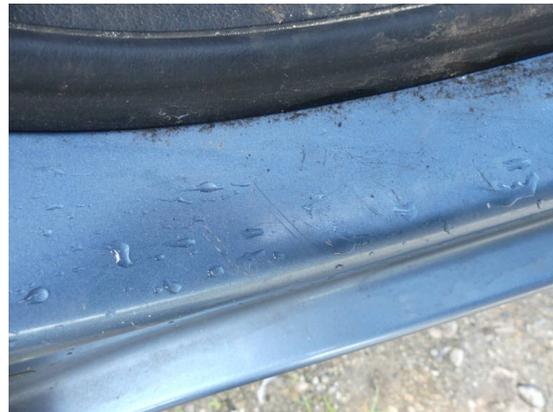
Bild 16: Karosserie / Einstieg hinten rechts  
Kratzer+Delle

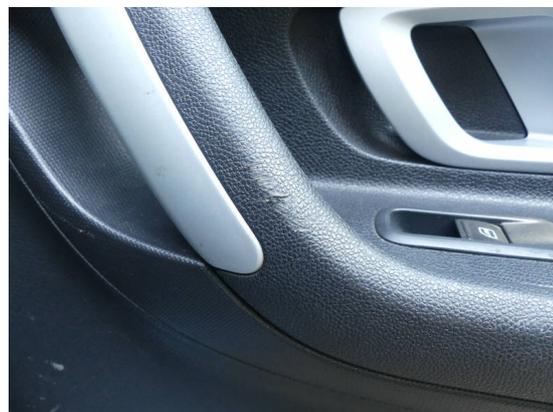
Bild 18: Innenraum / Türverkleidung hinten rechts  
Kratzer

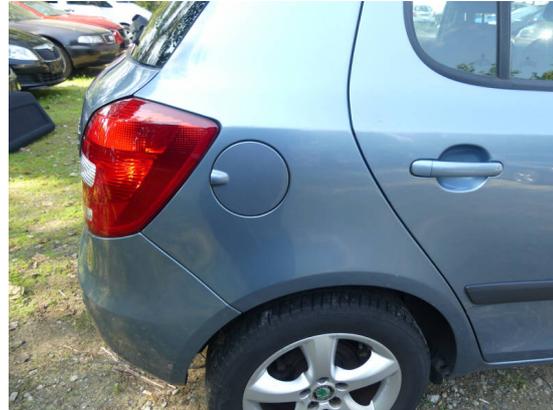
Bild 20: Karosserie / Fondseite rechts Kratzer

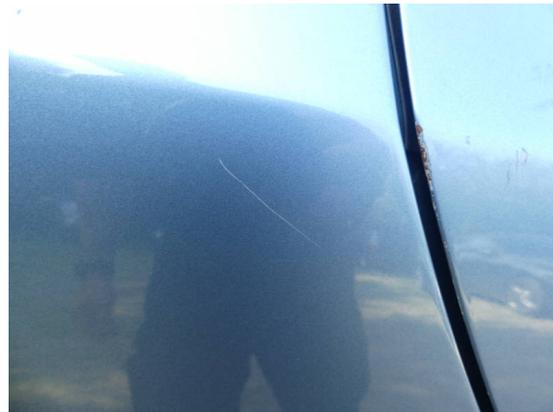
Bild 22: Karosserie / Fondseite rechts Kratzer

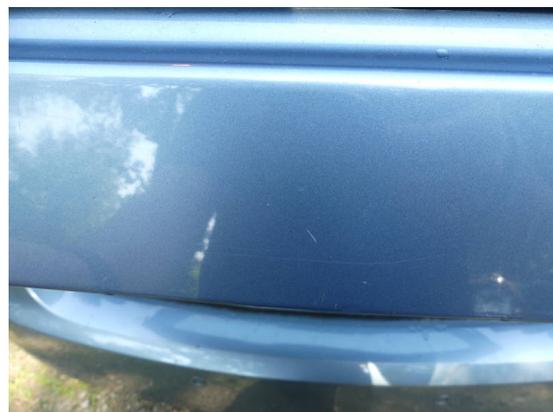
Bild 24: Karosserie / Heckklappe Kratzer

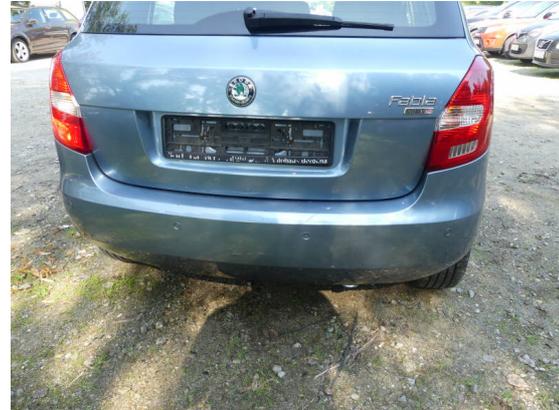
Bild 26: Karosserie / Stoßfänger hinten Kratzer

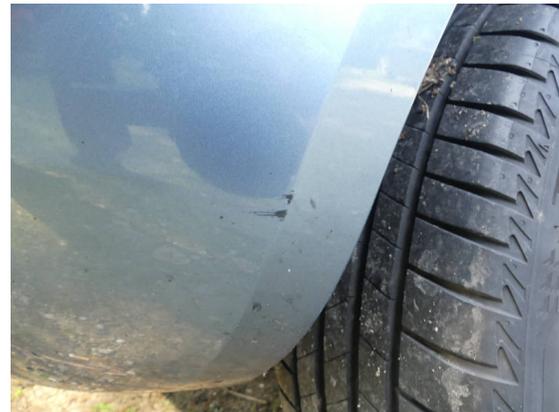
Bild 28: Karosserie / Stoßfänger hinten Kratzer

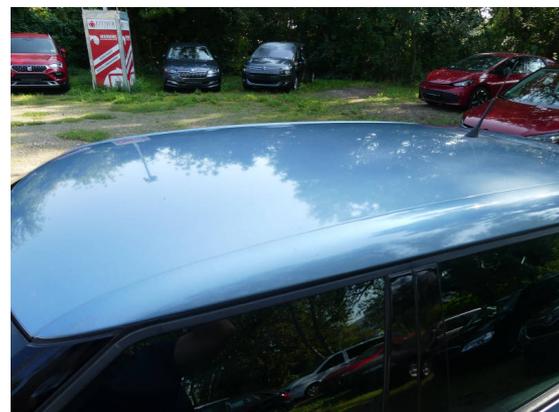
Bild 30: Karosserie / Dach Kratzer

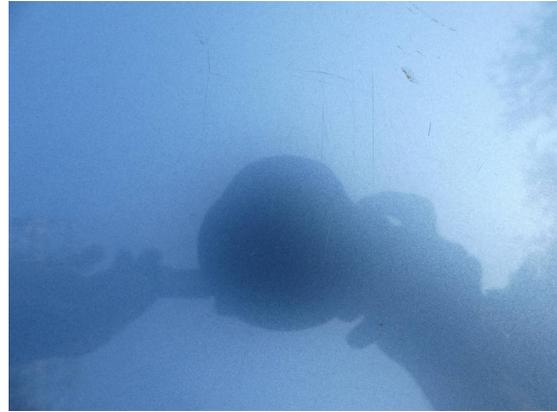
Bild 32: Karosserie / Dach Kratzer

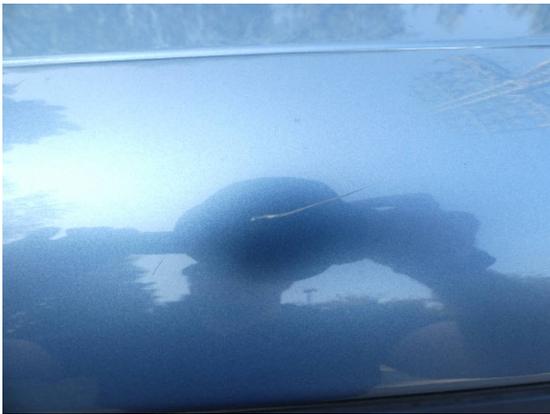
Bild 33: Karosserie / Dach Kratzer

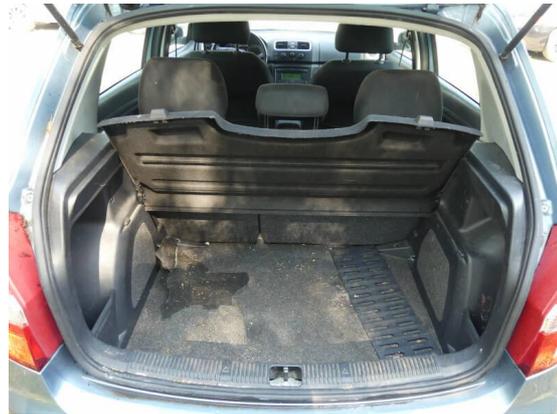
Bild 34: Innenraum / Kofferraumverkleidung Kratzer + Aufnahme Hutablage gebrochen

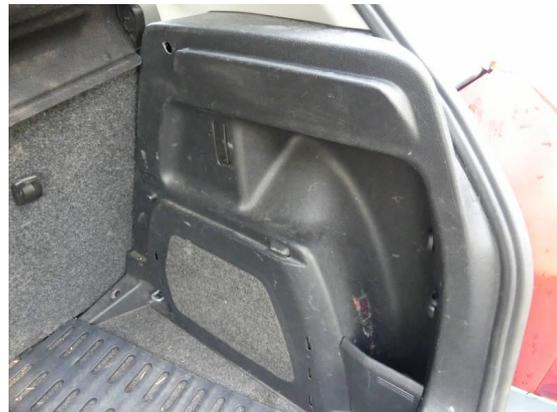
Bild 36: Innenraum / Kofferraumverkleidung Kratzer + Aufnahme Hutablage gebrochen

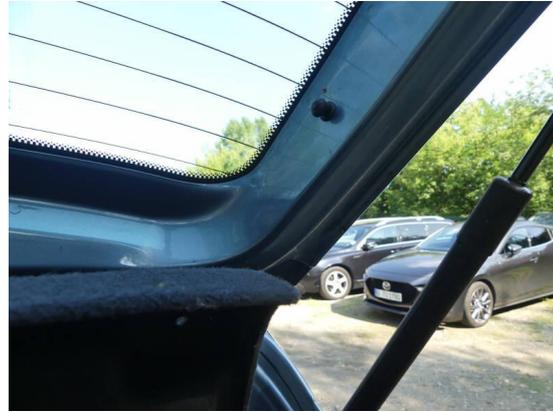
Bild 38: Innenraum / Kofferraumverkleidung Kratzer + Aufnahme Hutablage gebrochen

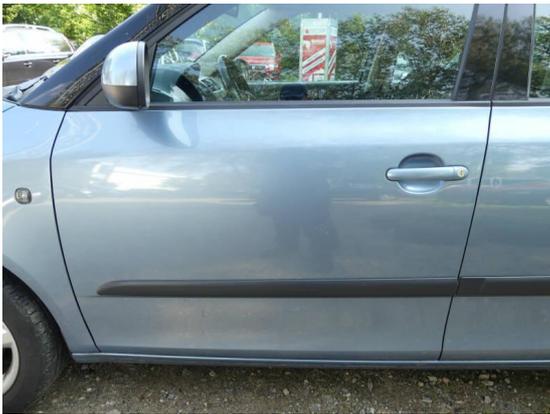
Bild 39: Karosserie / Tür vorne links Kratzer

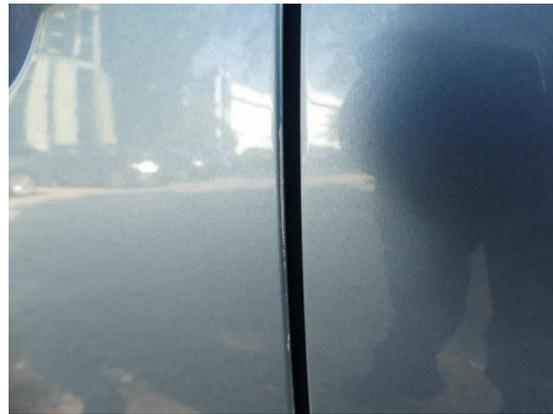
Bild 40: Karosserie / Tür vorne links Kratzer

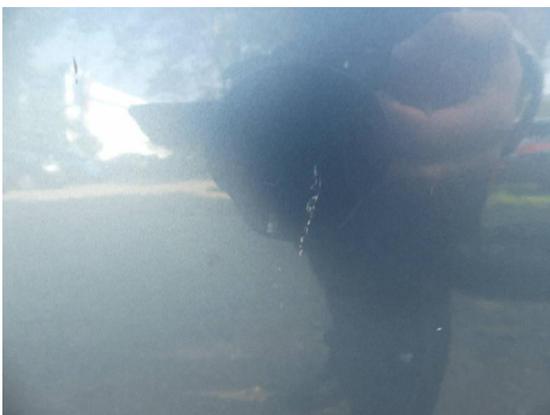
Bild 41: Karosserie / Tür vorne links Kratzer

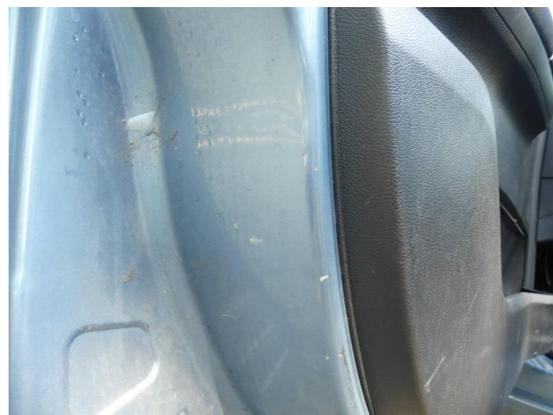
Bild 42: Karosserie / Tür vorne links Kratzer

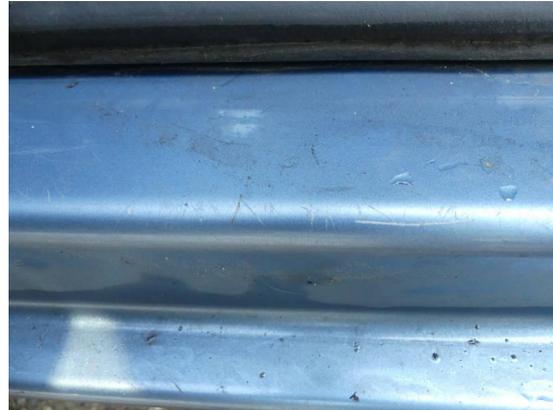
Bild 44: Karosserie / Einstieg vorne links  
Kratzer+Delle

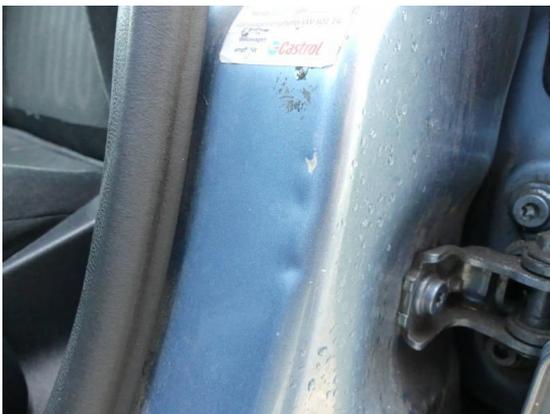
Bild 45: Karosserie / Einstieg vorne links  
Kratzer+Delle

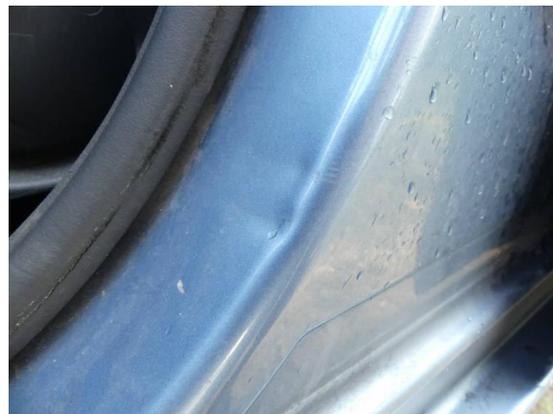
Bild 46: Karosserie / Einstieg vorne links  
Kratzer+Delle

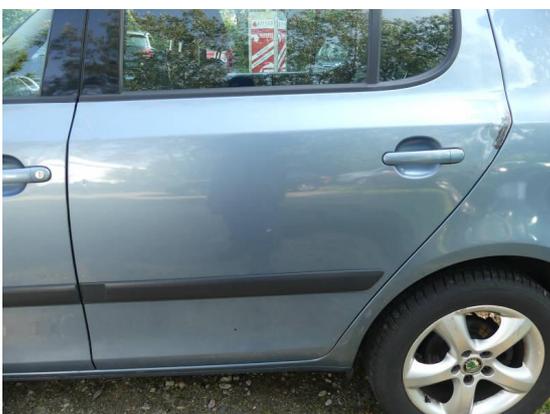
Bild 47: Karosserie / Tür hinten links deformiert

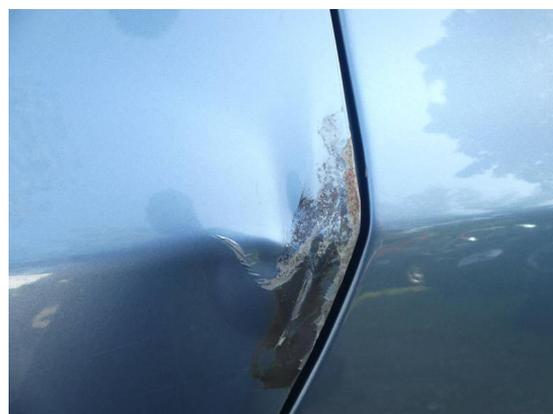
Bild 48: Karosserie / Tür hinten links deformiert

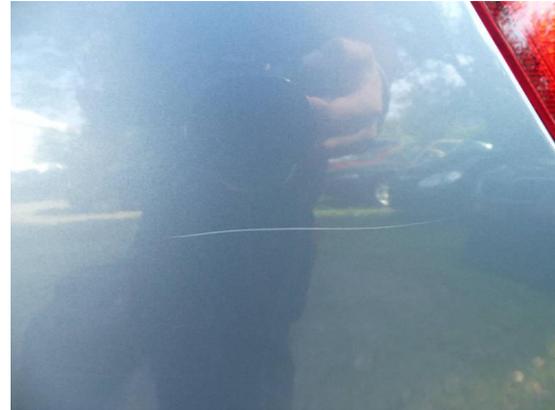
Bild 50: Karosserie / Fondseite links Kratzer

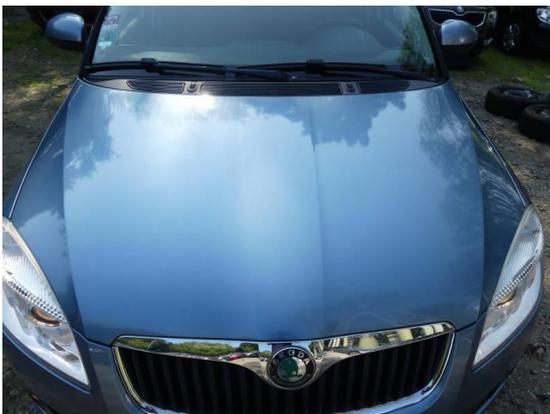
Bild 51: Karosserie / Motorhaube Steinschläge

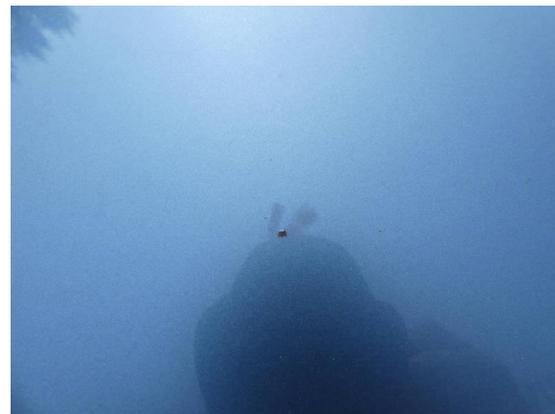
Bild 52: Karosserie / Motorhaube Steinschläge

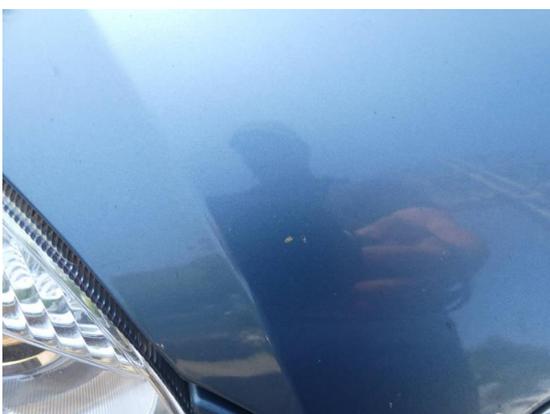
Bild 53: Karosserie / Motorhaube Steinschläge

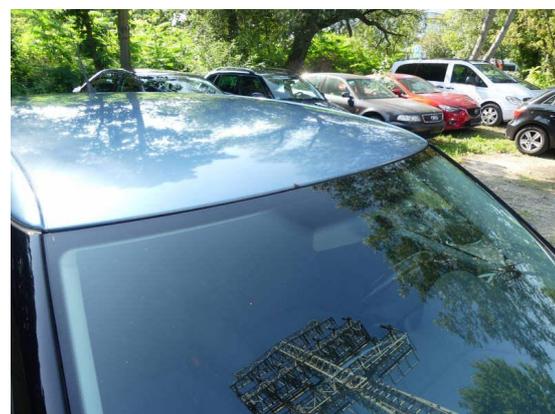
Bild 54: Karosserie / Dachkante Windschutzscheibe  
Steinschlag mit Korrosion

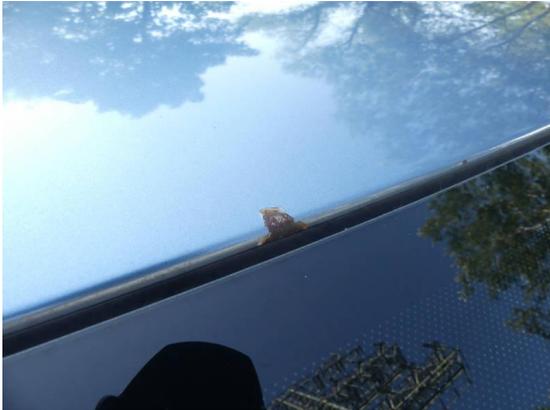
Bild 55: Karosserie / Dachkante Windschutzscheibe  
Steinschlag mit Korrosion

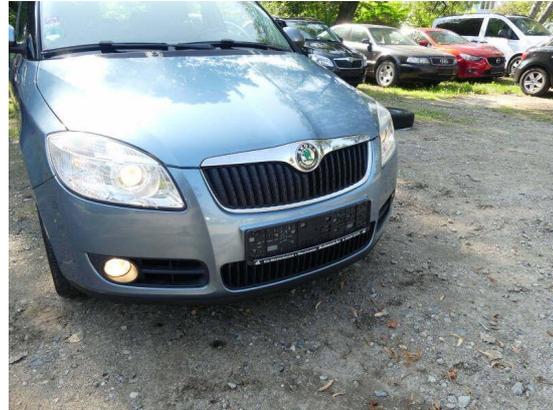
Bild 56: Karosserie / Stoßfänger vorne Kratzer

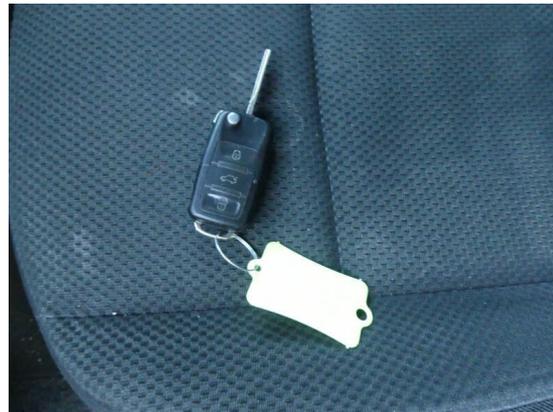
Bild 58: Technik / Schlüssel Fehlt

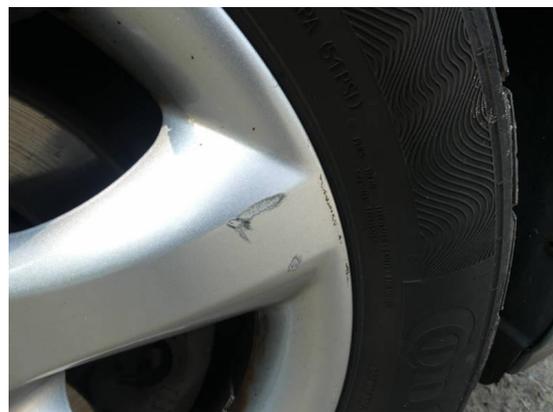
Bild 60: Reifen - Felge / 2x Felgen Kratzer
