Gutachter: Lehmann Michel  
 Besichtigungsdatum: 10.9.2025  
 Auftragsnummer: 285997

**Zustandsbericht**

**TÜV NORD Autoservice GmbH - Wurster Straße 92 - 27580 Bremerhaven**

Datenquelle: **VIN-Abfrage**  
 Hersteller: **Kia**  
 Typ: **Rio**  
 Fahrgestellnummer: **KNEDE241276285997**  
 Erstzulassung: **25.10.2007**  
 Getriebe / Gänge: **Schaltgetriebe, 5 Gänge**  
 Schadstoffklasse:  
 Vorverwendung: **Privat**

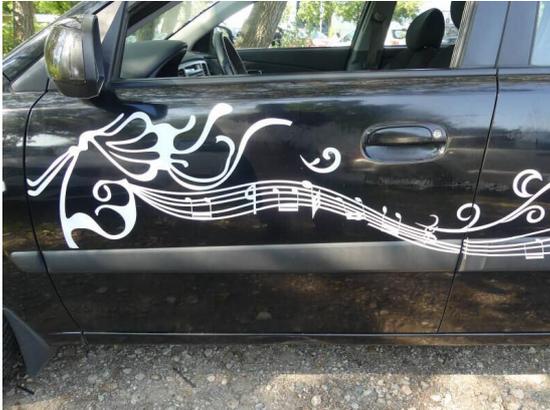
Bild 1: Karosserie / Tür vorne links Kratzer

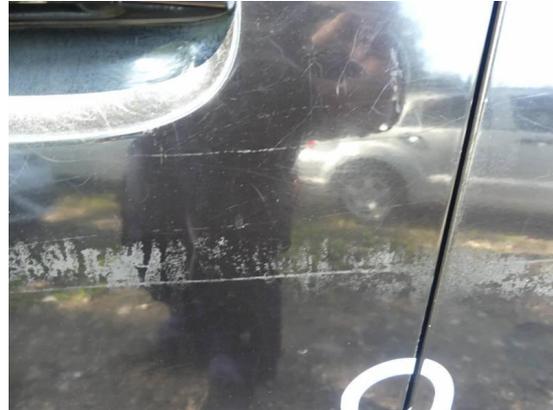
Bild 2: Karosserie / Tür vorne links Kratzer

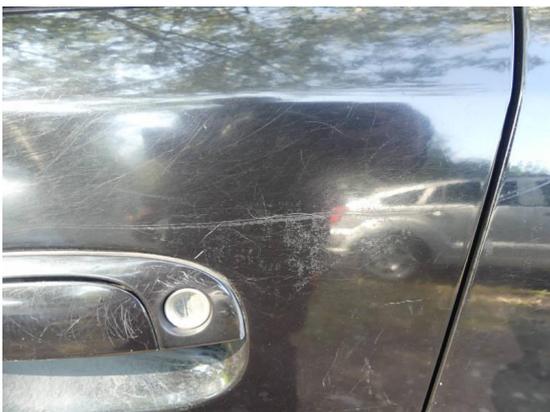
Bild 3: Karosserie / Tür vorne links Kratzer

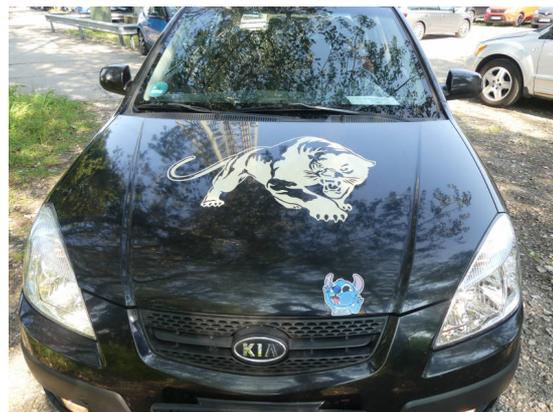
Bild 4: Karosserie / Motorhaube Dellen+Korrosion

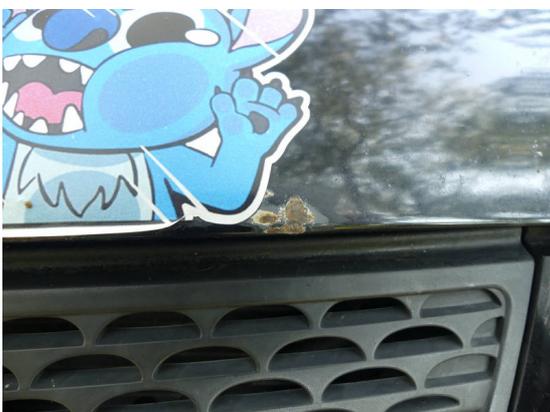
Bild 5: Karosserie / Motorhaube Dellen+Korrosion

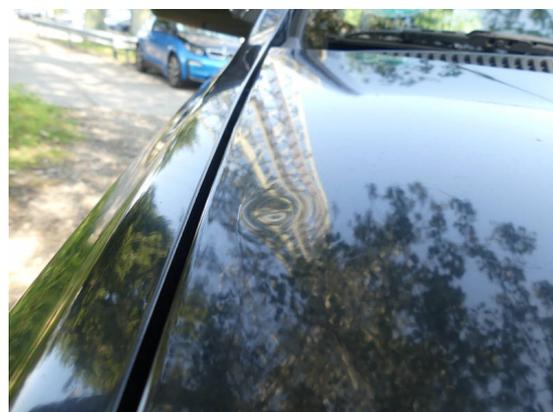
Bild 6: Karosserie / Motorhaube Dellen+Korrosion

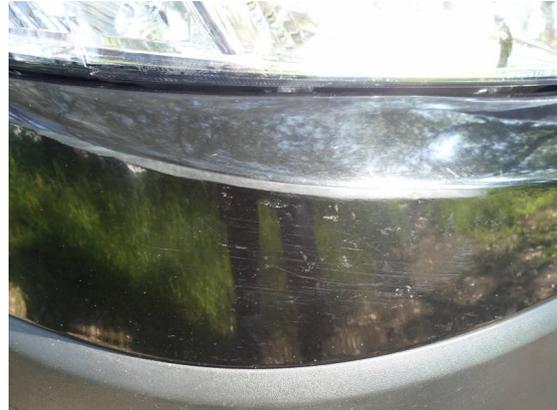
Bild 8: Karosserie / Stoßfänger vorne Kratzer

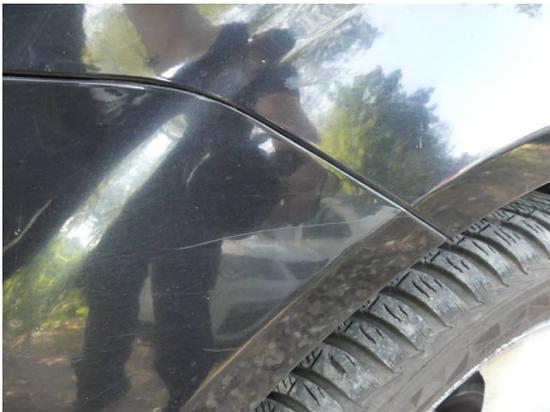
Bild 9: Karosserie / Stoßfänger vorne Kratzer

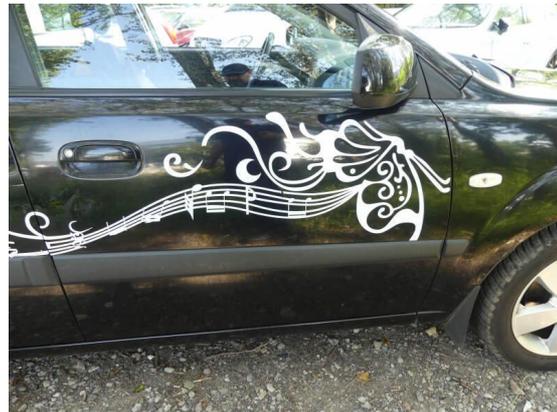
Bild 10: Karosserie / Tür vorne rechts Kratzer

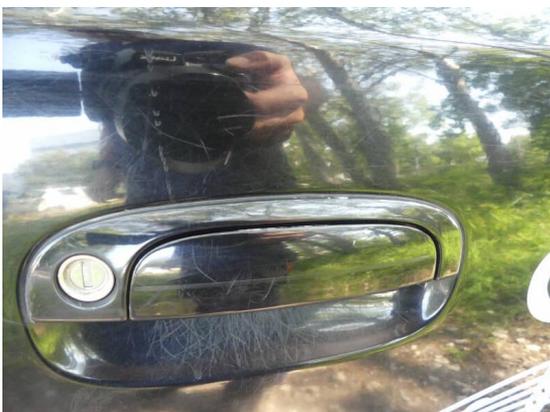
Bild 11: Karosserie / Tür vorne rechts Kratzer

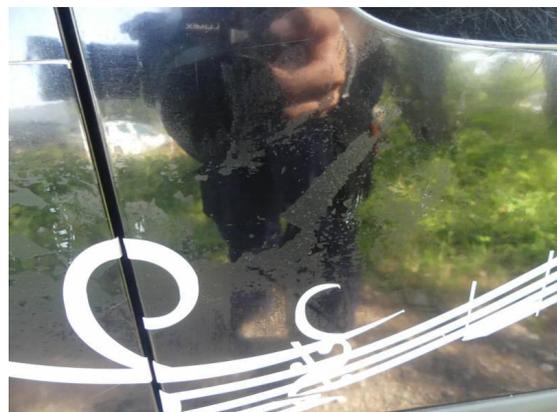
Bild 12: Karosserie / Tür vorne rechts Kratzer

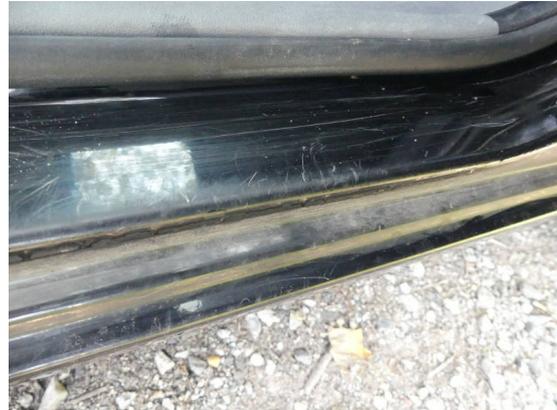
Bild 14: Karosserie / Einstieg vorne rechts Kratzer

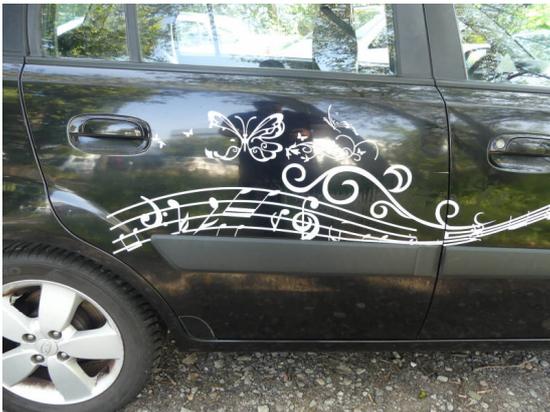
Bild 15: Karosserie / Tür hinten rechts Kratzer+Delle

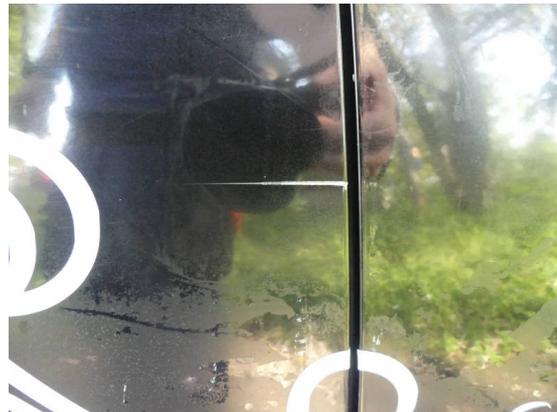
Bild 16: Karosserie / Tür hinten rechts Kratzer+Delle

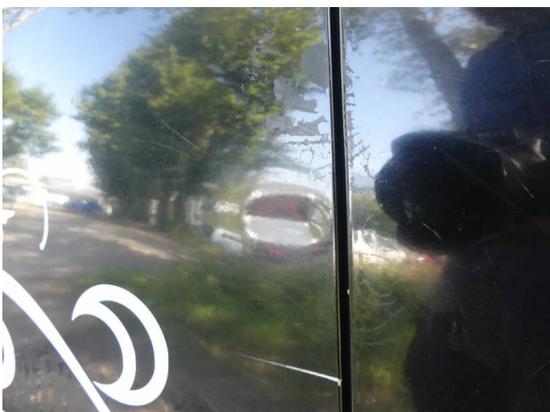
Bild 17: Karosserie / Tür hinten rechts Kratzer+Delle

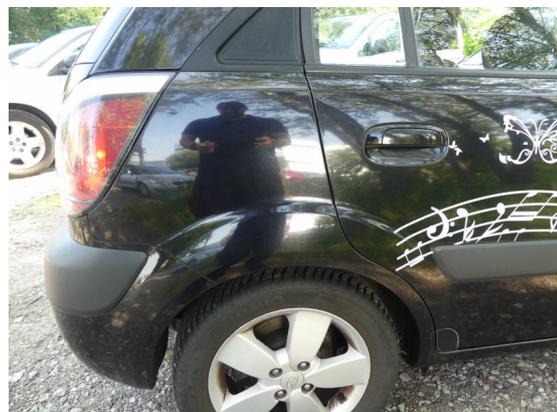
Bild 18: Karosserie / Fondseite rechts Kratzer

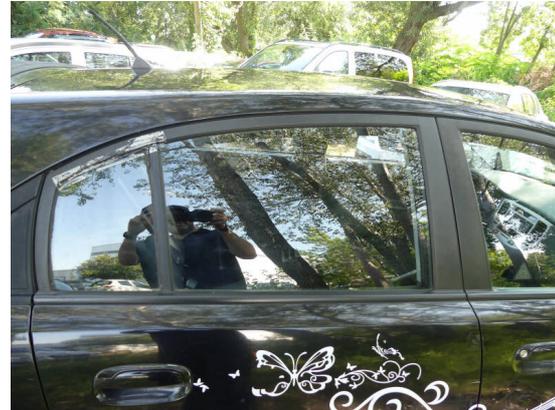
Bild 20: Karosserie / Türdichtung hinten links und rechts gerissen

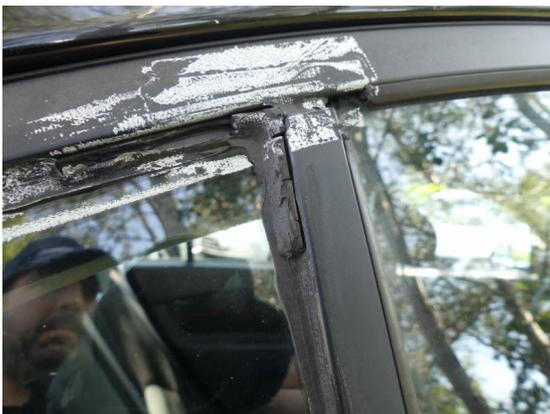
Bild 21: Karosserie / Türdichtung hinten links und rechts gerissen

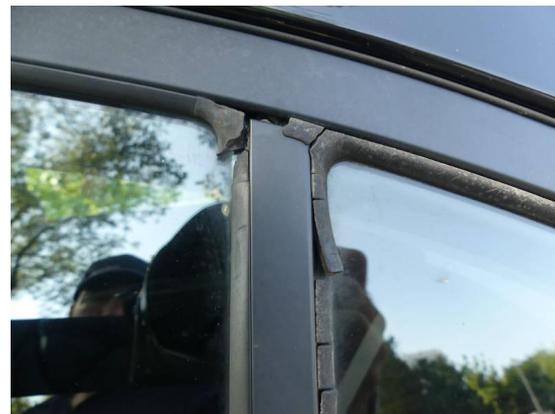
Bild 22: Karosserie / Türdichtung hinten links und rechts gerissen

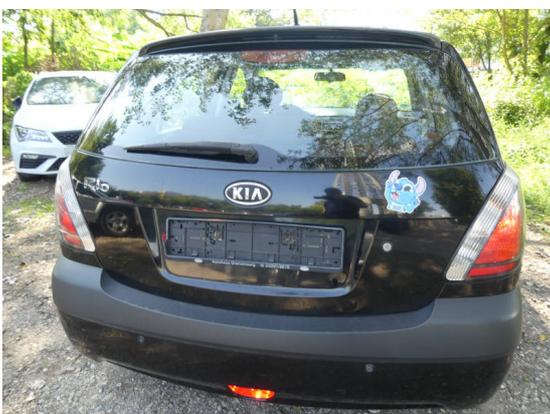
Bild 23: Karosserie / Heckklappe Kratzer+deformiert

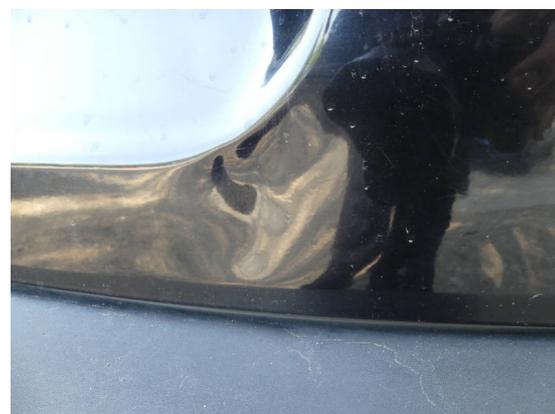
Bild 24: Karosserie / Heckklappe Kratzer+deformiert

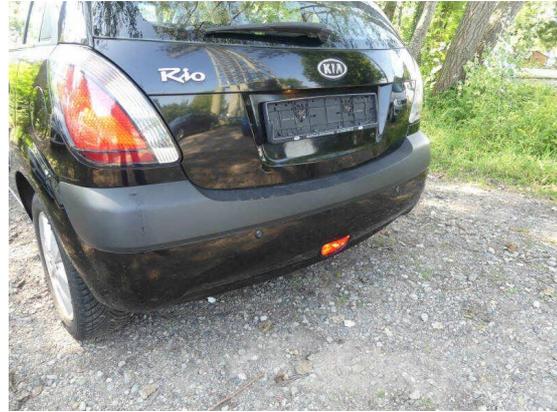
Bild 26: Karosserie / Stoßfänger hinten Kratzer

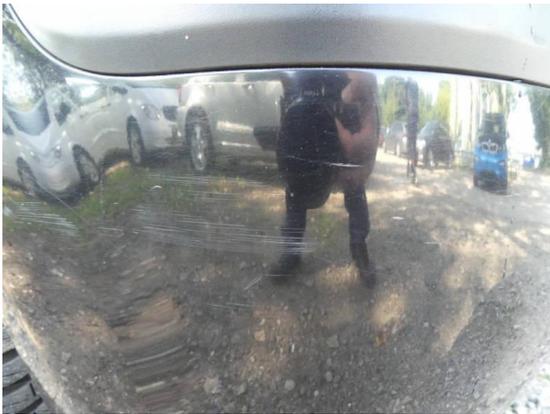
Bild 27: Karosserie / Stoßfänger hinten Kratzer

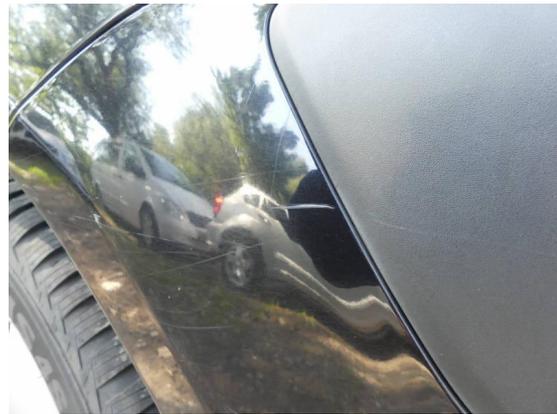
Bild 28: Karosserie / Stoßfänger hinten Kratzer

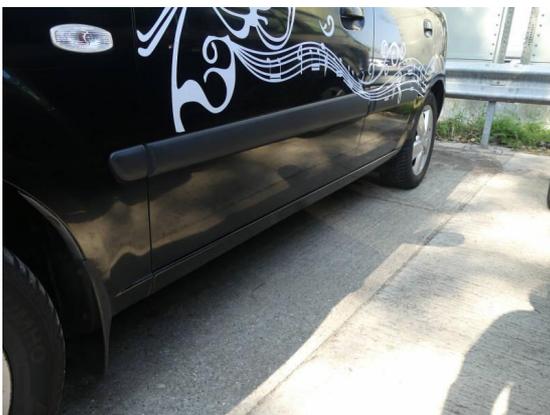
Bild 29: Karosserie / Schweller links deformiert

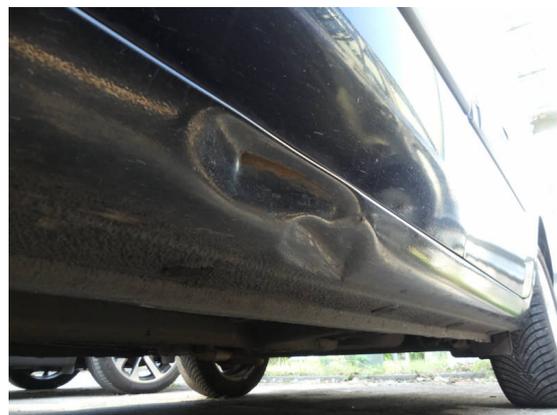
Bild 30: Karosserie / Schweller links deformiert

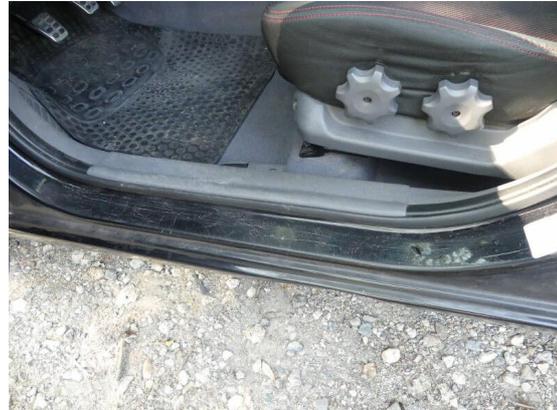
Bild 32: Karosserie / Einstieg vorne links Kratzer

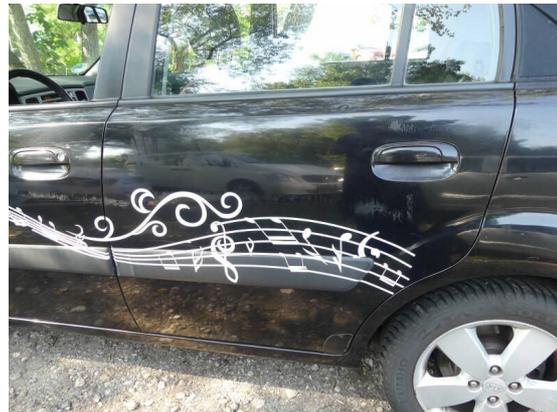
Bild 34: Karosserie / Tür hinten links Kratzer

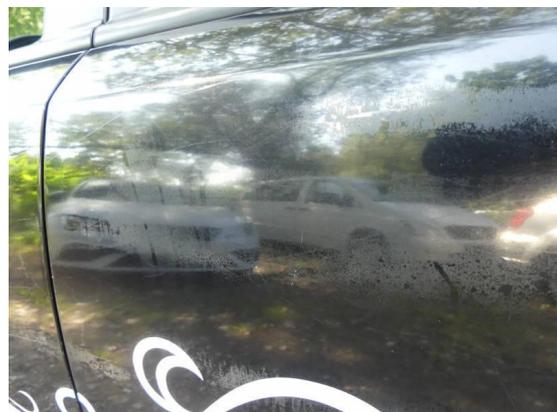
Bild 36: Karosserie / Tür hinten links Kratzer

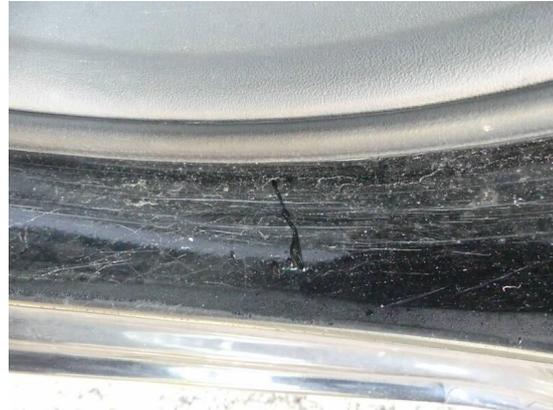
Bild 38: Karosserie / Einstieg hinten links Kratzer

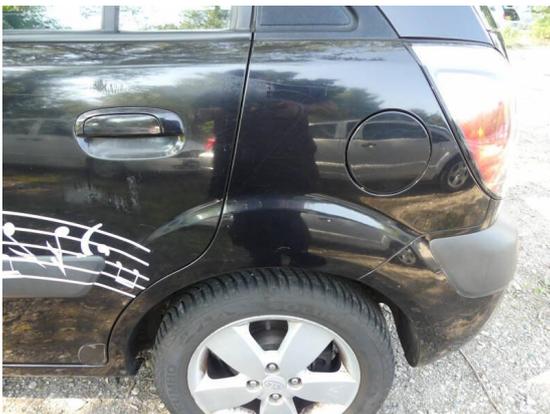
Bild 39: Karosserie / Fondseite links Kratzer+Dellen

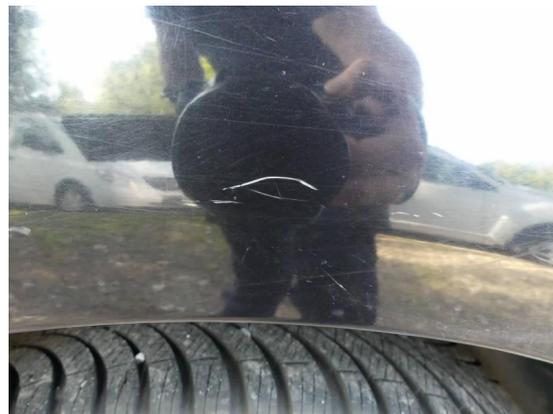
Bild 40: Karosserie / Fondseite links Kratzer+Dellen

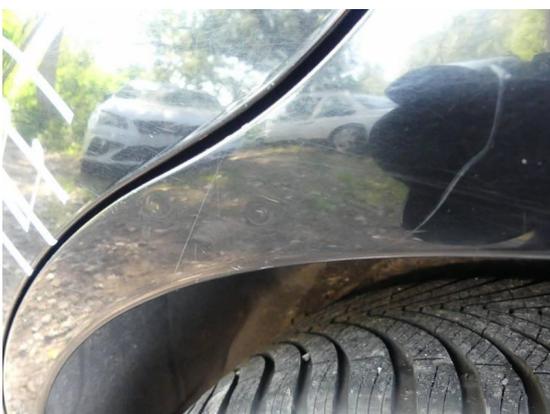
Bild 41: Karosserie / Fondseite links Kratzer+Dellen

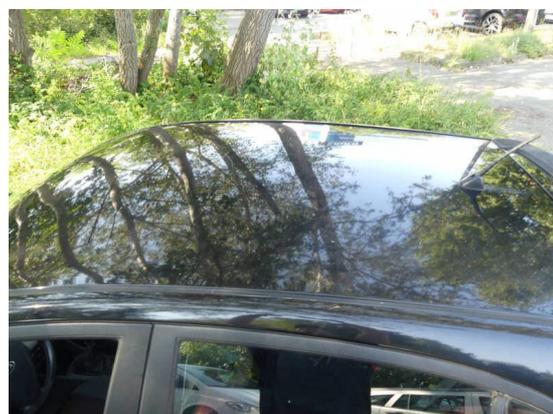
Bild 42: Karosserie / Dach Kratzer+Dellen

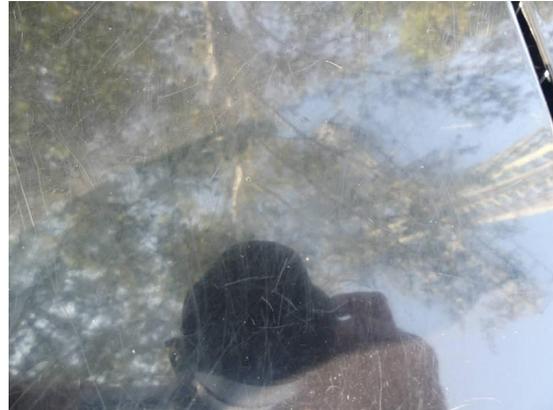
Bild 44: Karosserie / Dach Kratzer+Dellen

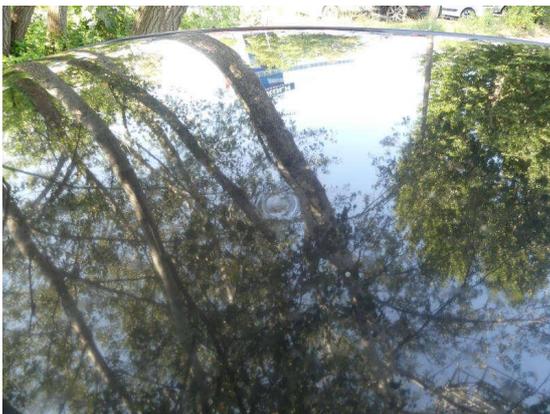
Bild 45: Karosserie / Dach Kratzer+Dellen

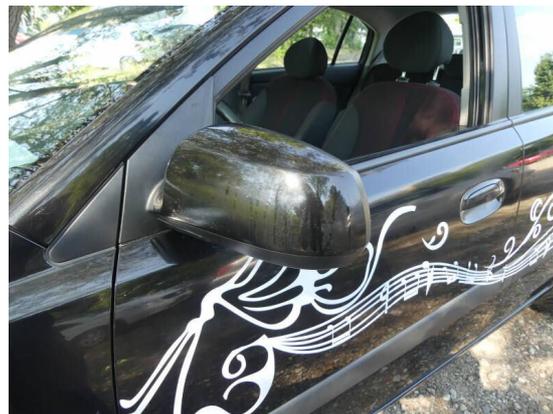
Bild 46: Karosserie / Spiegelkappe links und rechts Kratzer+Lackschäden

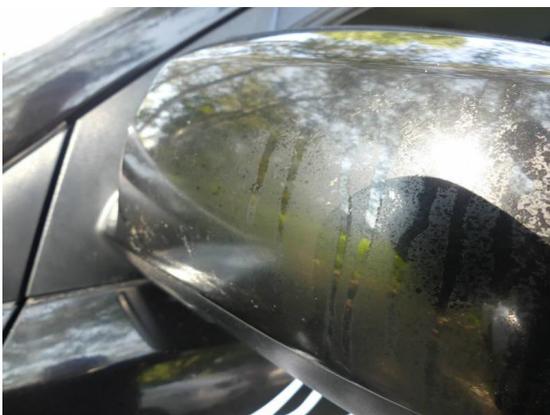
Bild 47: Karosserie / Spiegelkappe links und rechts Kratzer+Lackschäden

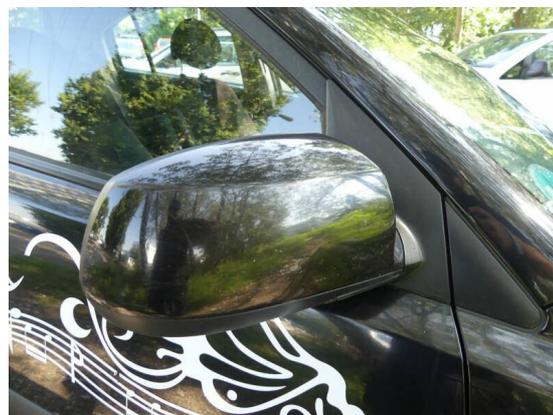
Bild 48: Karosserie / Spiegelkappe links und rechts Kratzer+Lackschäden

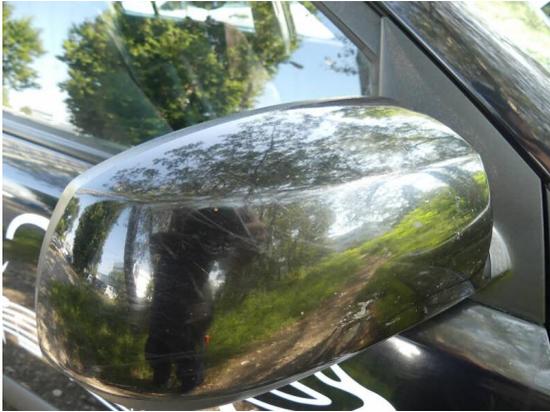
Bild 49: Karosserie / Spiegelkappe links und rechts  
Kratzer+Lackschäden

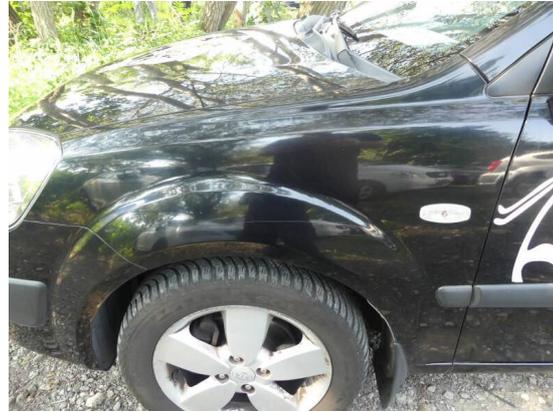
Bild 50: Karosserie / Kotflügel vorne links Kratzer

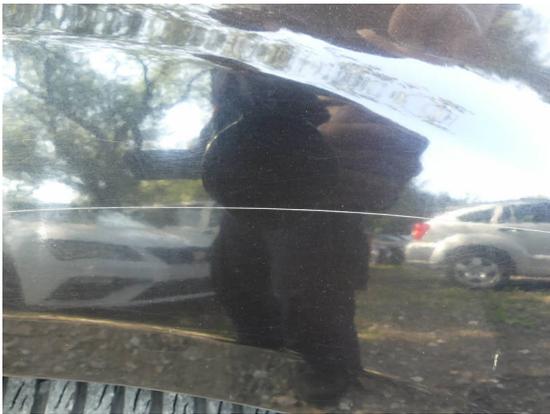
Bild 51: Karosserie / Kotflügel vorne links Kratzer

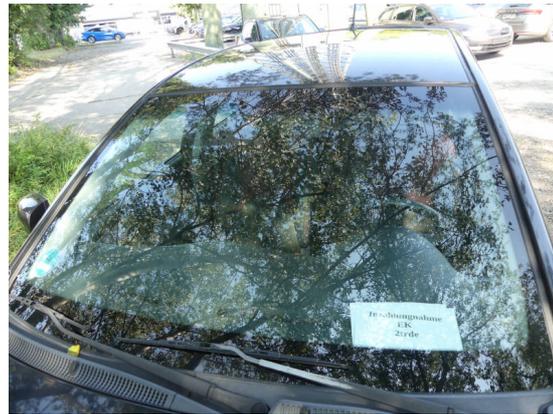
Bild 52: Karosserie / Frontscheibe Steinschlag

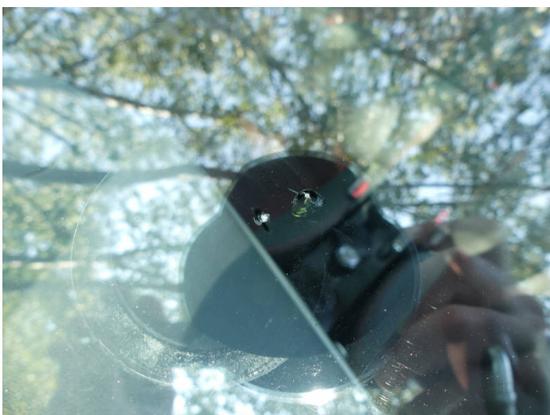
Bild 53: Karosserie / Frontscheibe Steinschlag

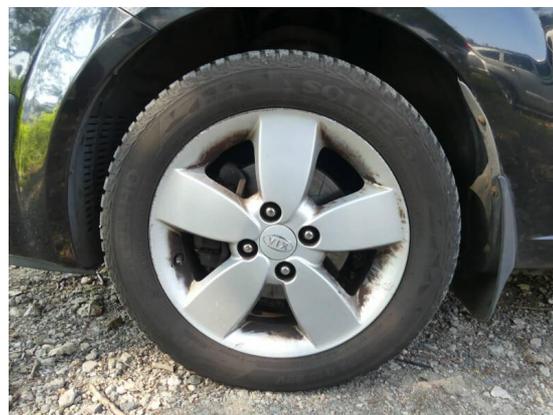
Bild 54: Reifen - Felge / Felge vorne links Kratzer
