## Raport z oględzin pojazdu

| Numer raportu | 216192/9/25-11401 | Data raportu | 04-09-2025 |

| Marka, model | DACIA Duster 13-18 |
| Numer rejestracyjny | WD8592P |

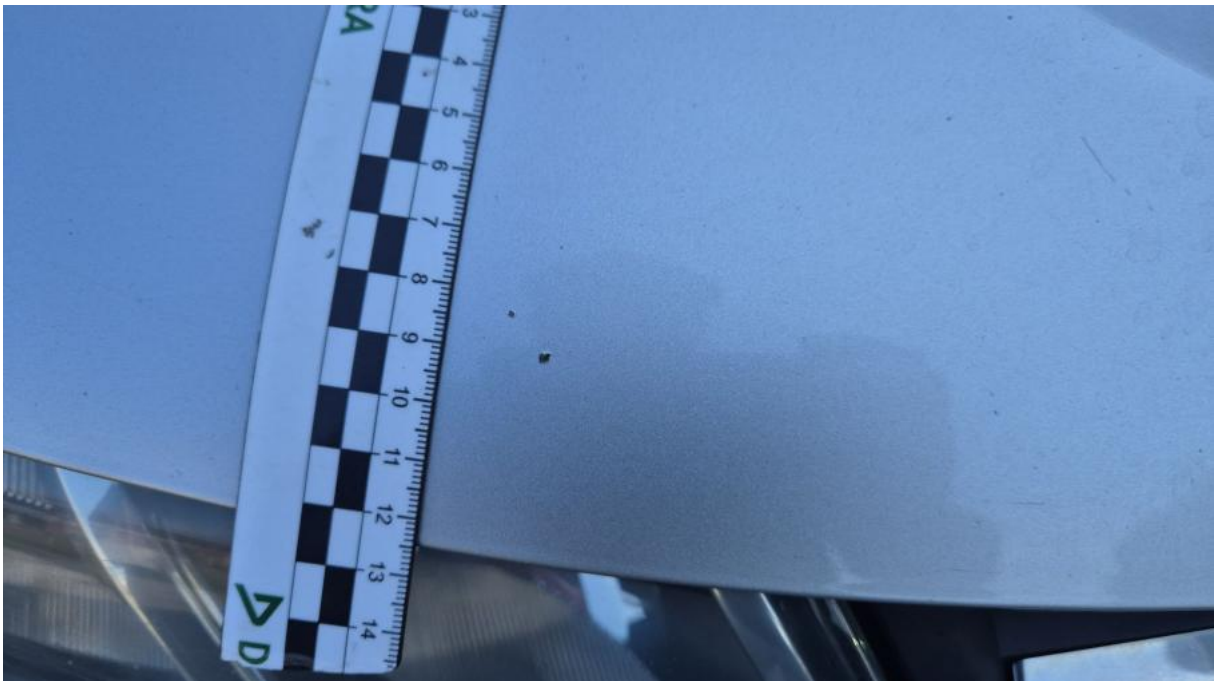
**Fot. 34**

| 7 | Pokrywa przednia | rysa/odprysk, ślady korozji | NA | 0.5 |

Pokrywa komory silnika - Rysa/odprysk 1

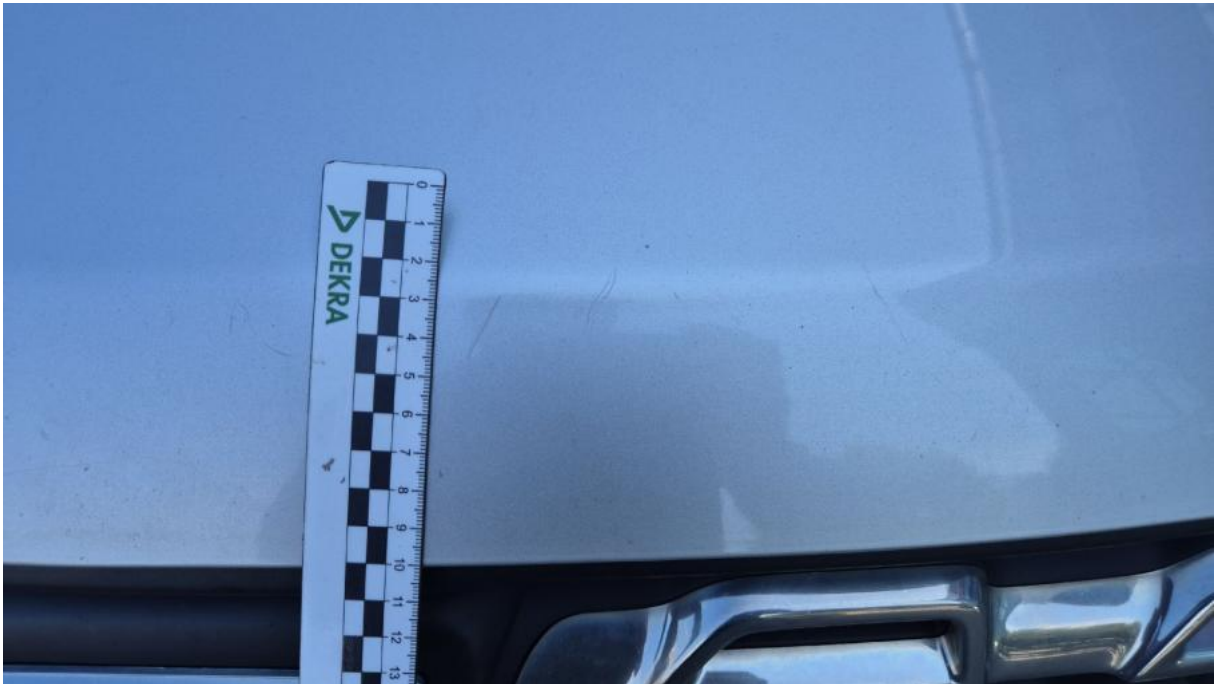
**Fot. 35**

Pokrywa komory silnika - Rysa/odprysk 2

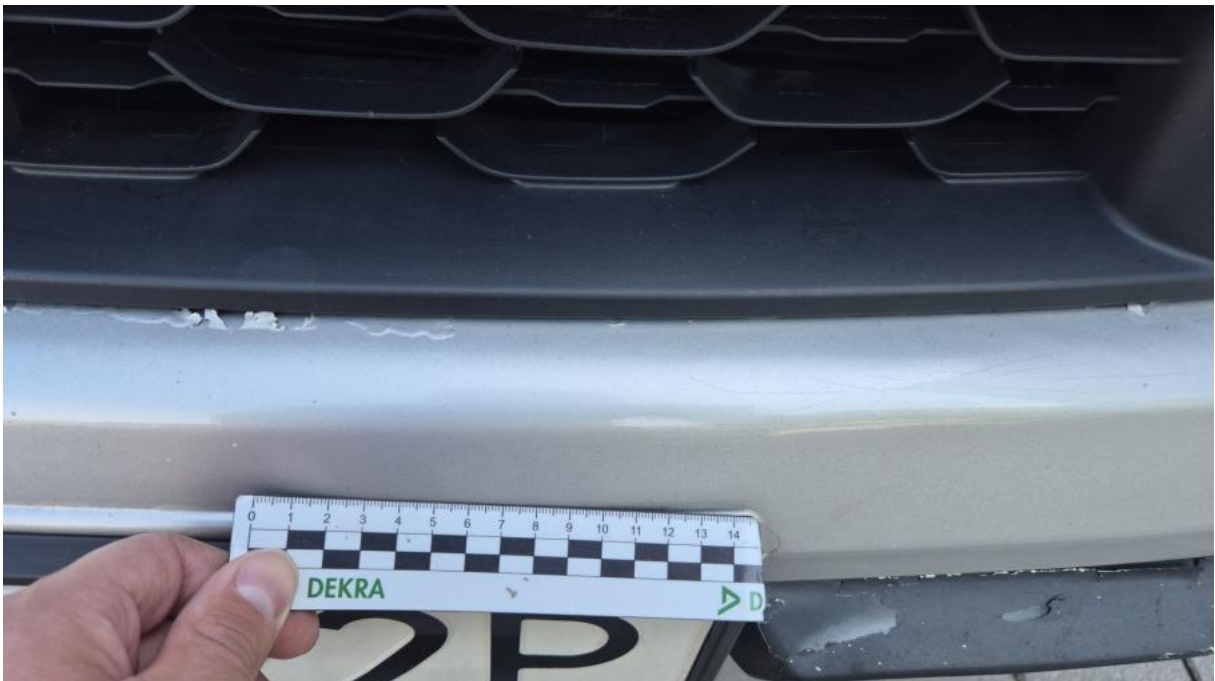
**Fot. 38**

| 4 | Okladzina zderzaka przedniego | rysa/odprysk, łuszczenie powłoki lakierowej | NA | 1 |

Zderzak - Rysa/odprysk 1

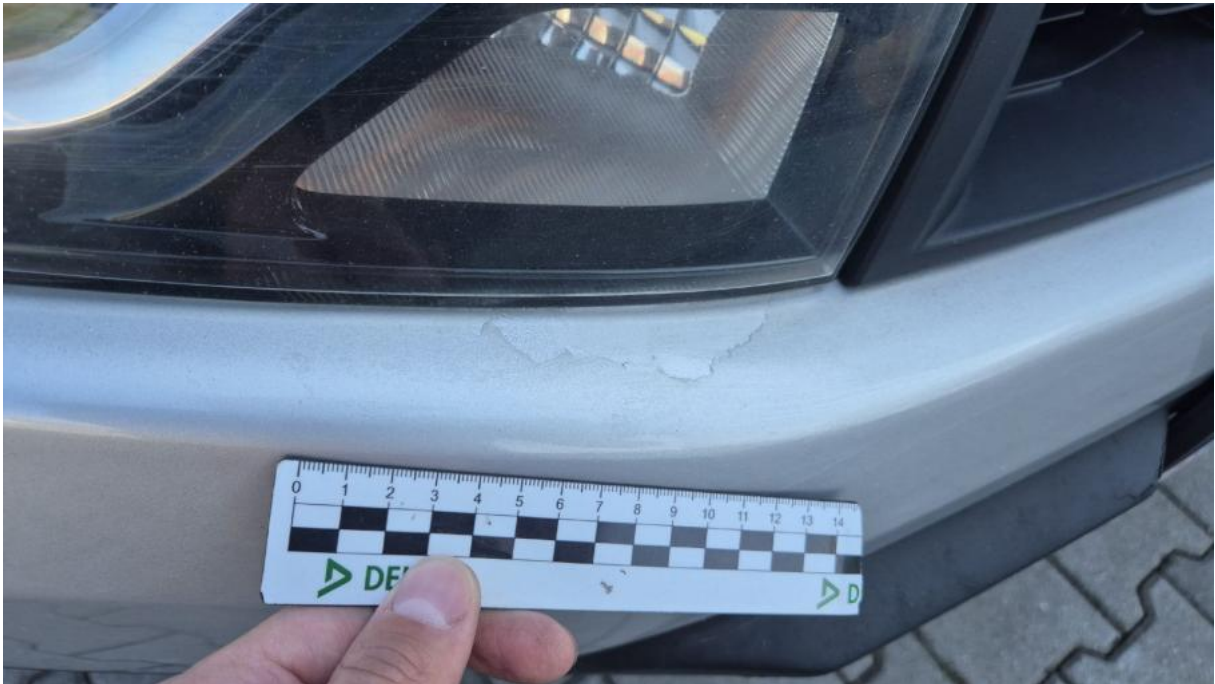
**Fot. 39**

Zderzak - Rysa/odprysk 2

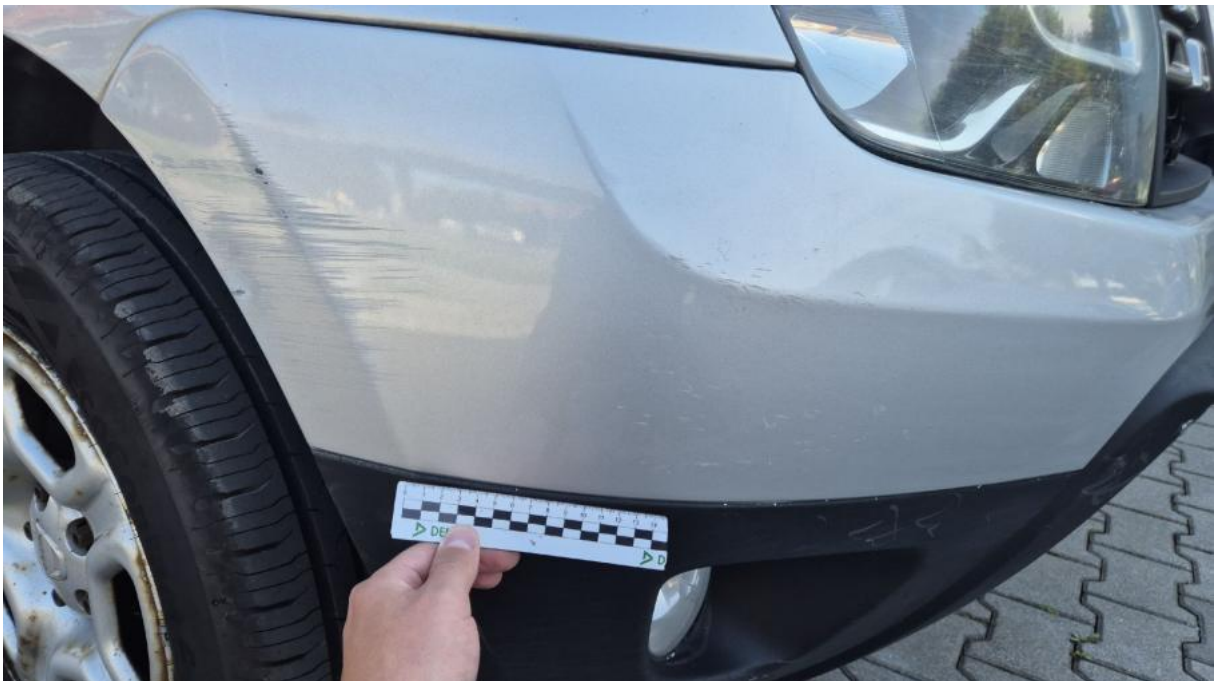
**Fot. 40**

Zderzak() - Rysa/odprysk 3

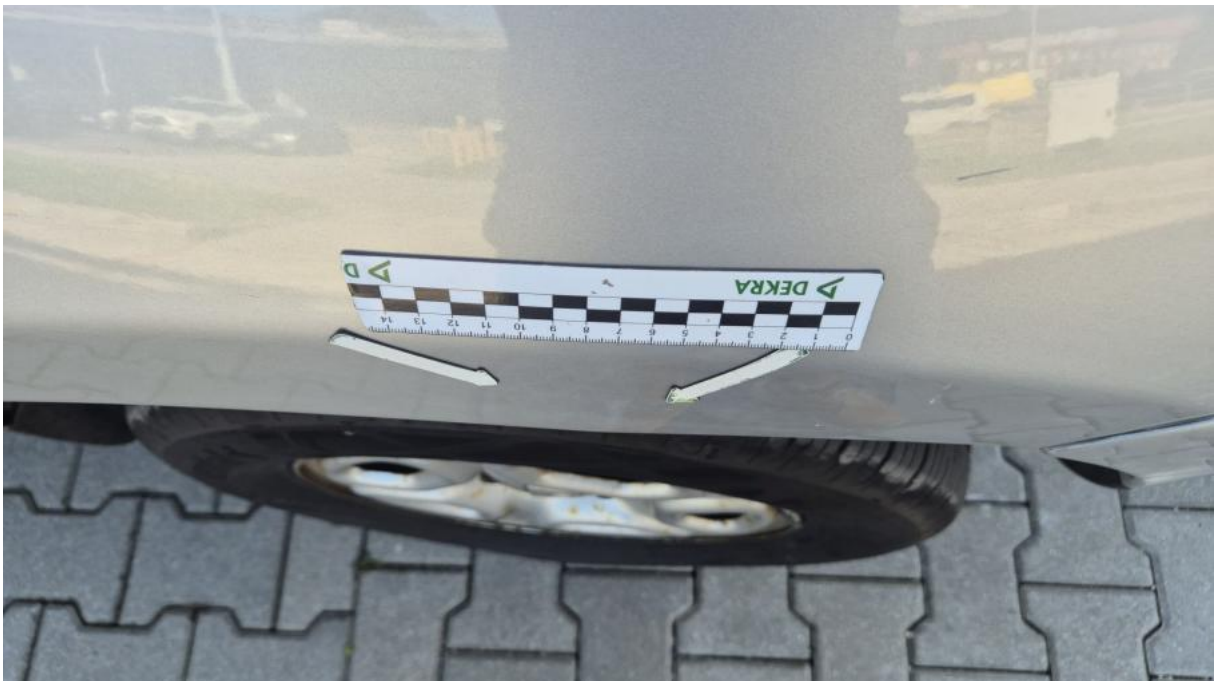
**Fot. 42**

| 6 | Błotnik przedni R | rysa/odprysk, wgniecenie/odkształcenie | NA | 0.7 |

Błotnik przedni P - Wgniecenie/odkształcenie 1

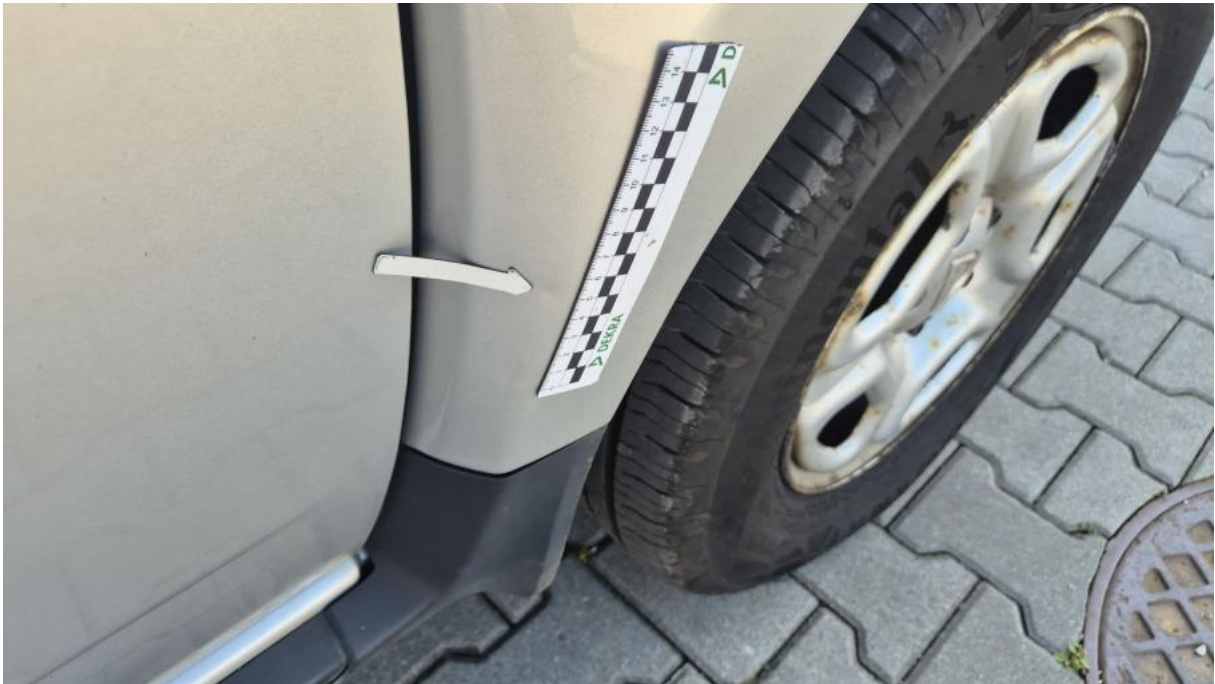
**Fot. 43**

Błotnik przedni P - Wgniecenie/odkształcenie 2

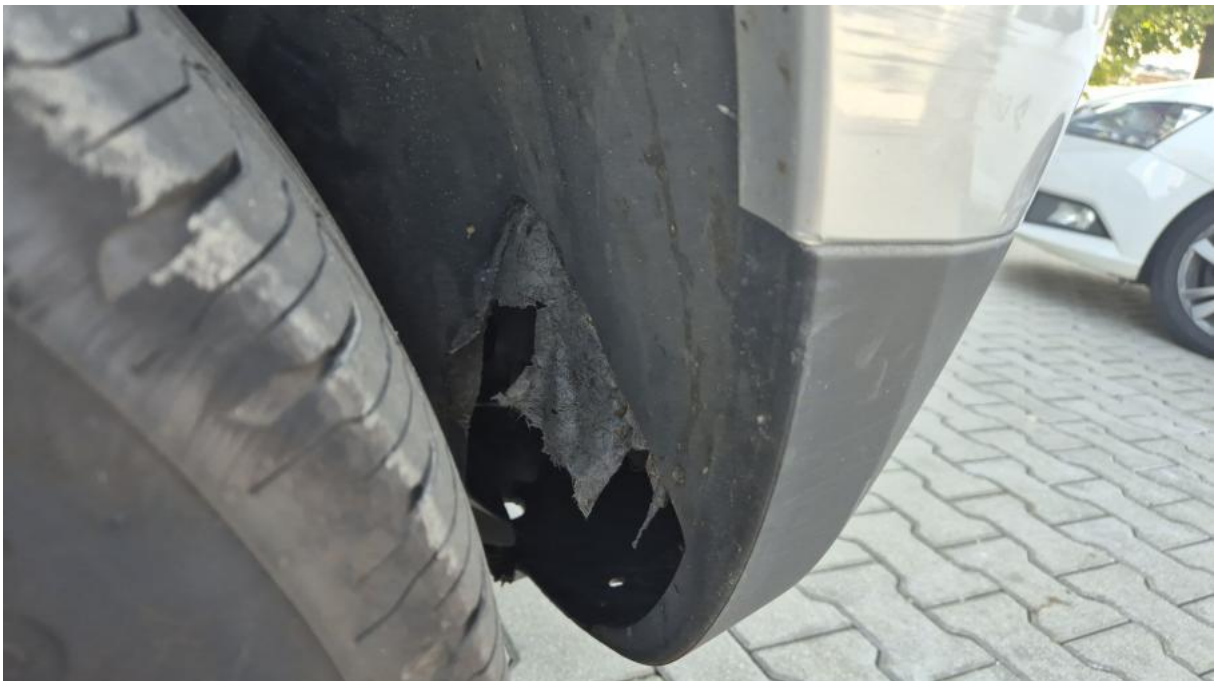
**Fot. 44**

| 1 | Nadkole wewn. R | rozerwanie | WY | 0.5 |

Nadkole przednie P - Pęknięcie/rozerwanie 1

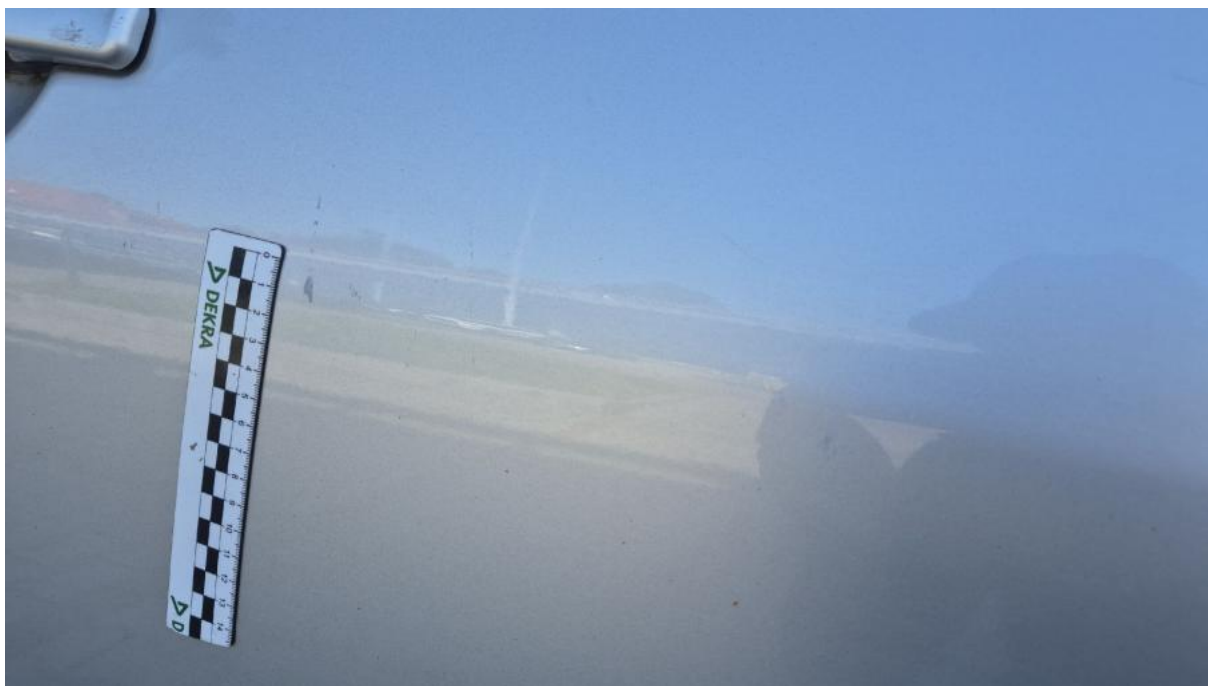
**Fot. 45**

| 16 | Drzwi przednie (nieuzbrojone) R | rysa/odprysk, wgniecenie/odkształcenie | | |

Drzwi przednie P - Rysa/odprysk 1

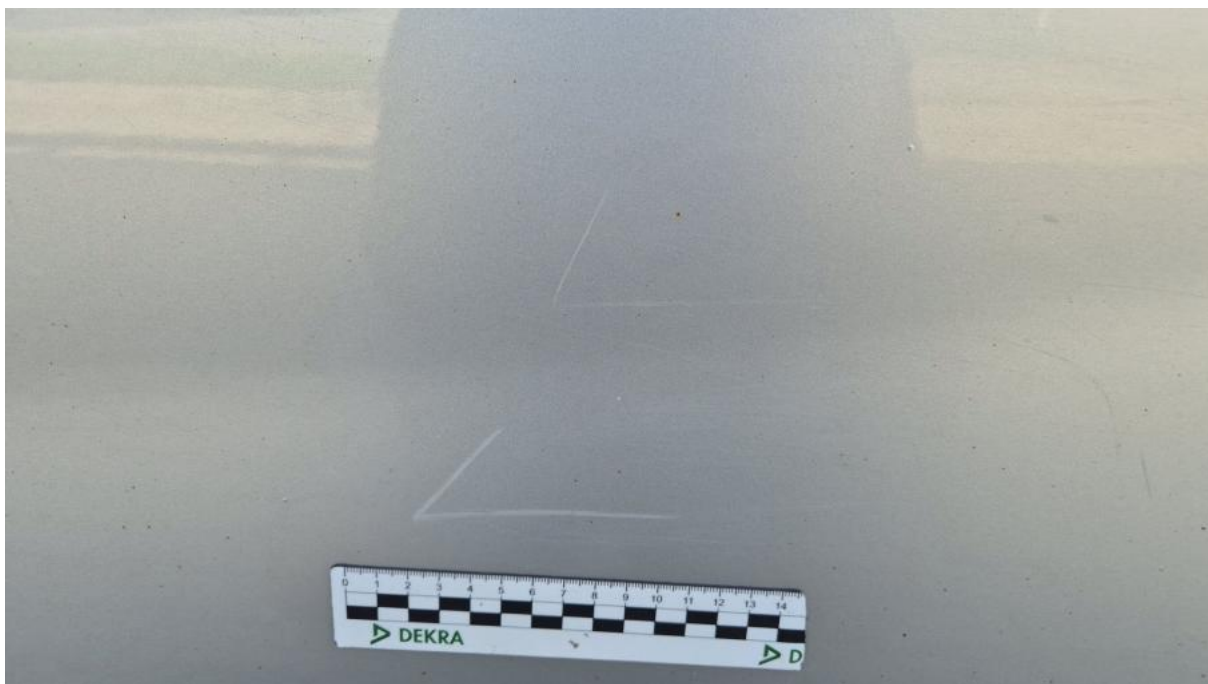
**Fot. 46**

Drzwi przednie P - Rysa/odprysk 2

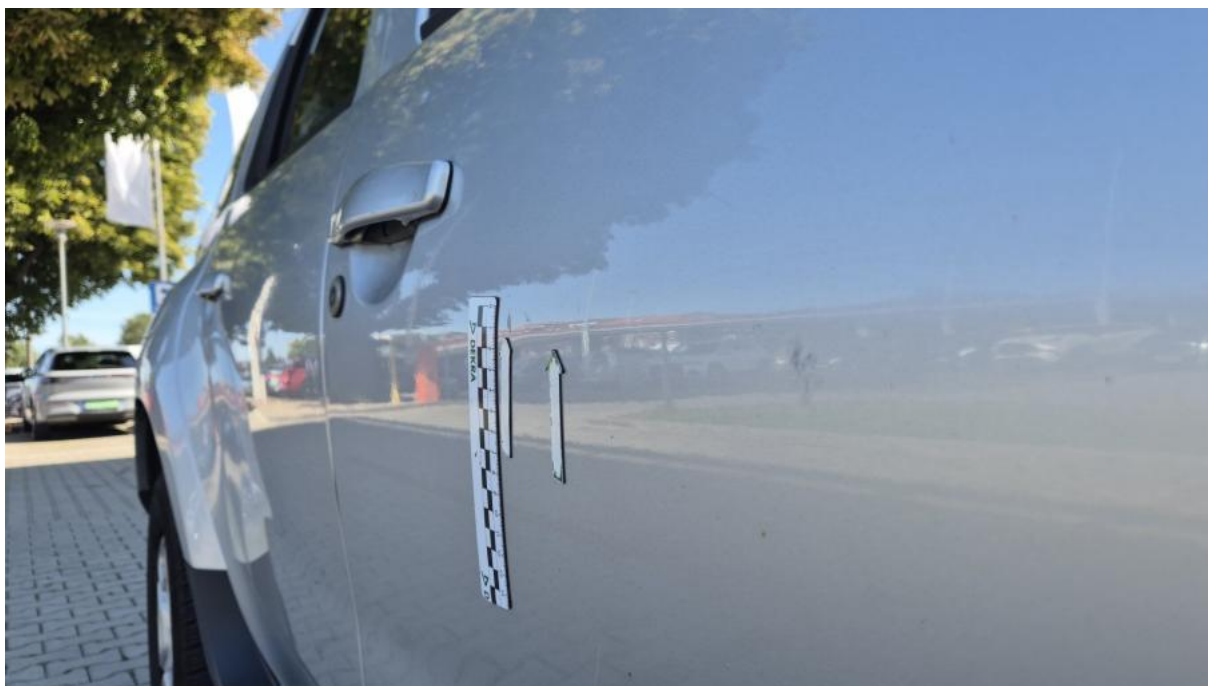
**Fot. 47**

Drzwi przednie P - Wgniecenie/odkształcenie 1

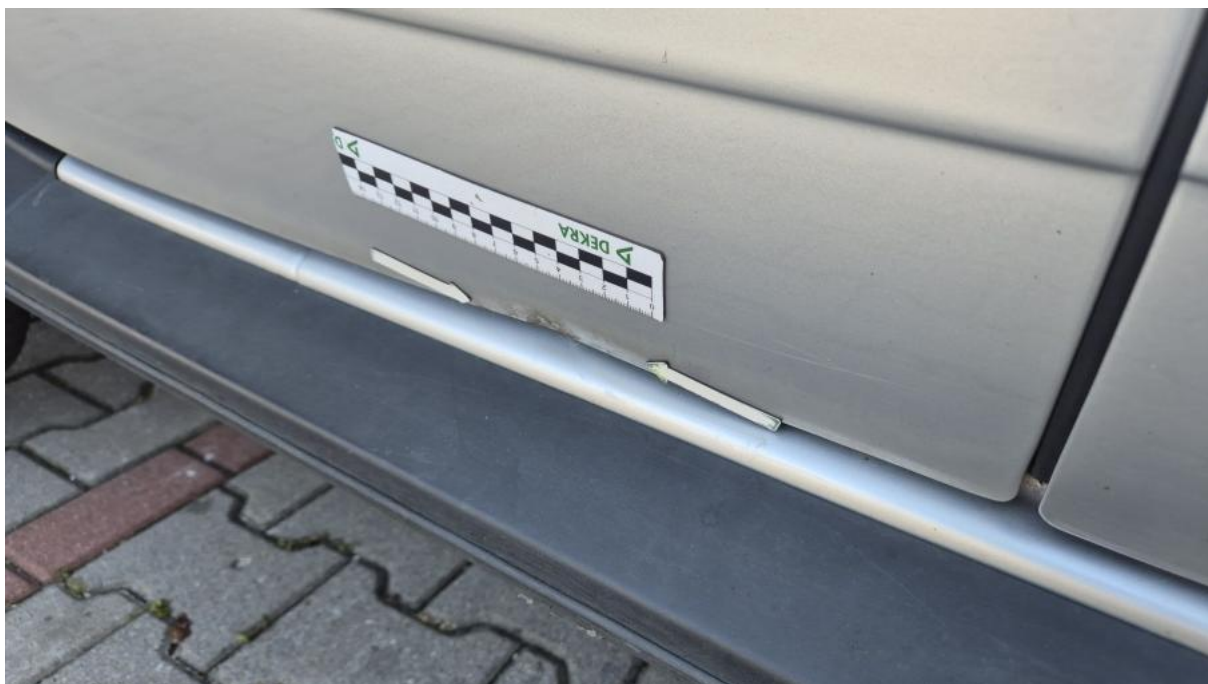
**Fot. 48**

| 10 | Drzwi tylne (nieuzbrojone) R | wgniecenie/odkształcenie, ślady korozji | NA | 1 |

Drzwi tylne P - Wgniecenie/odkształcenie 1

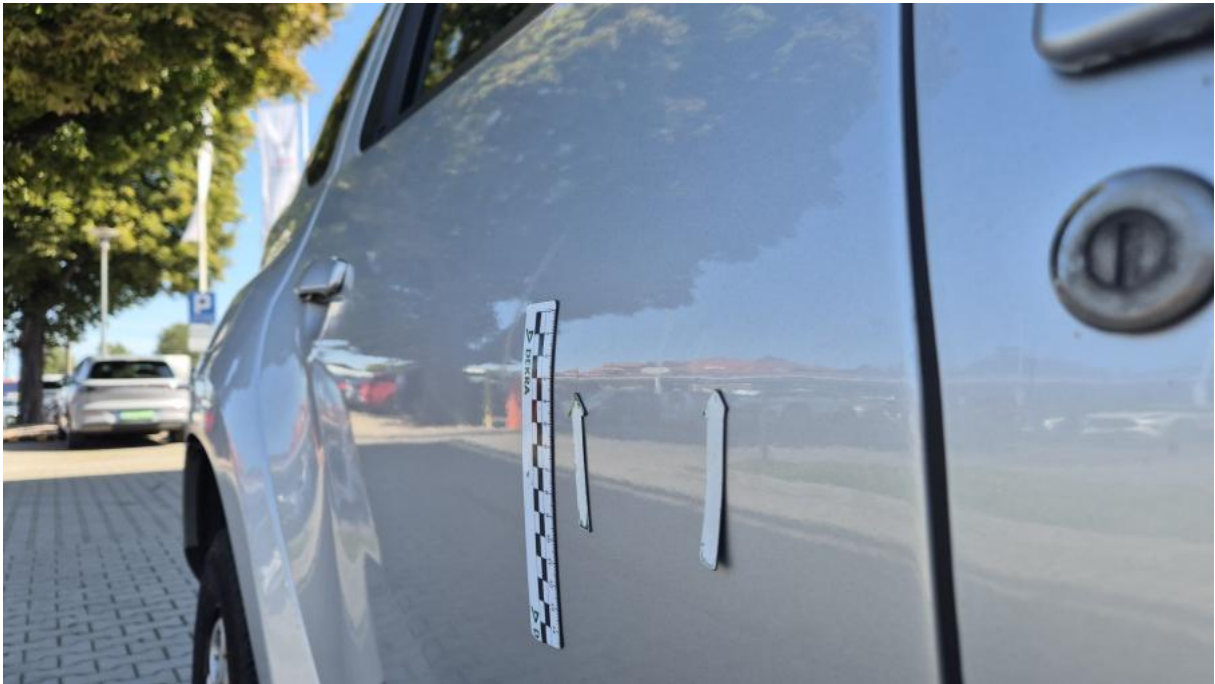
**Fot. 49**

Drzwi tylne P - Wgniecenie/odkształcenie 2

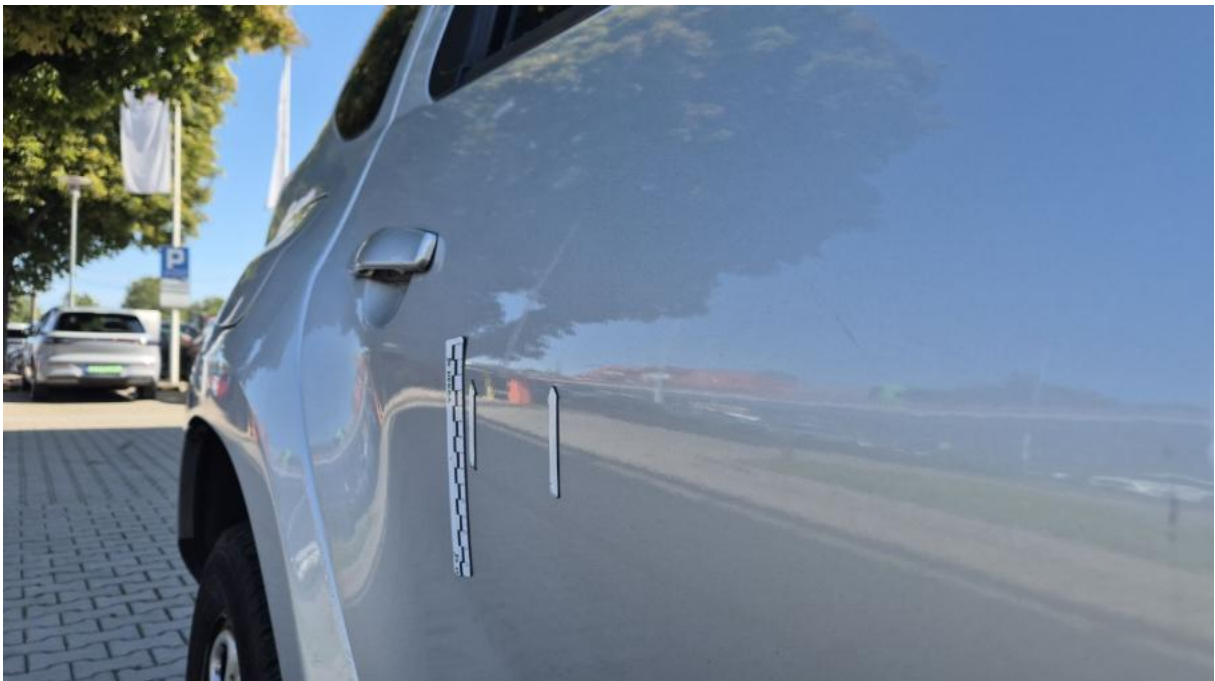
**Fot. 50**

Drzwi tylne P() - Wgniecenie/odkształcenie 3

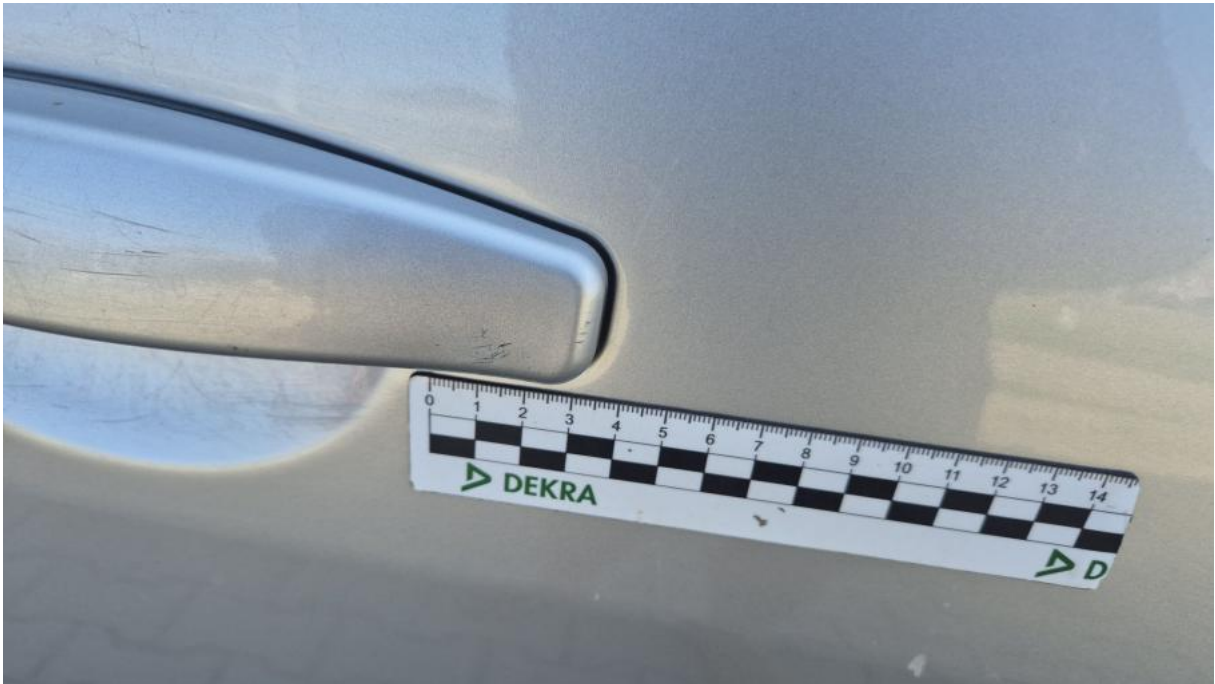
**Fot. 51**

| 17 | Klamka zewnętrzna drzwi przednich R | rysa/odprysk | | |

Klamka drzwi prz P - Rysa/odprysk 1

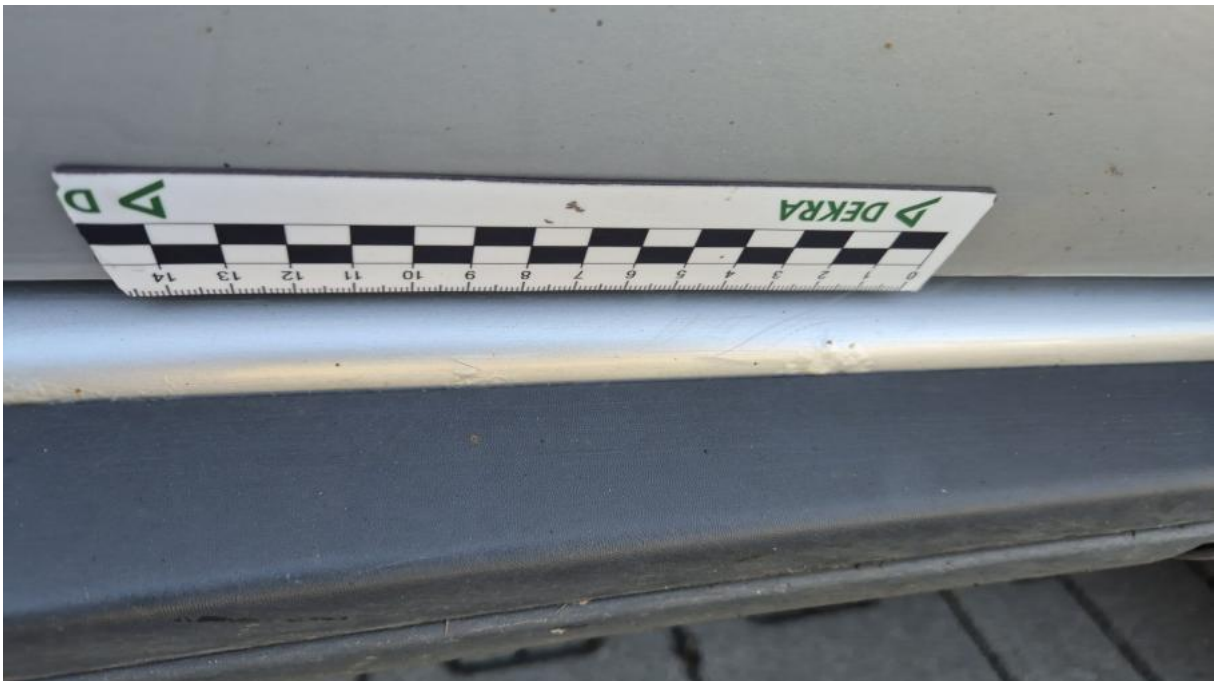
**Fot. 52**

| 12 | Próg R | ślady korozji | NA | 0.5 |

Próg P - Inne 1

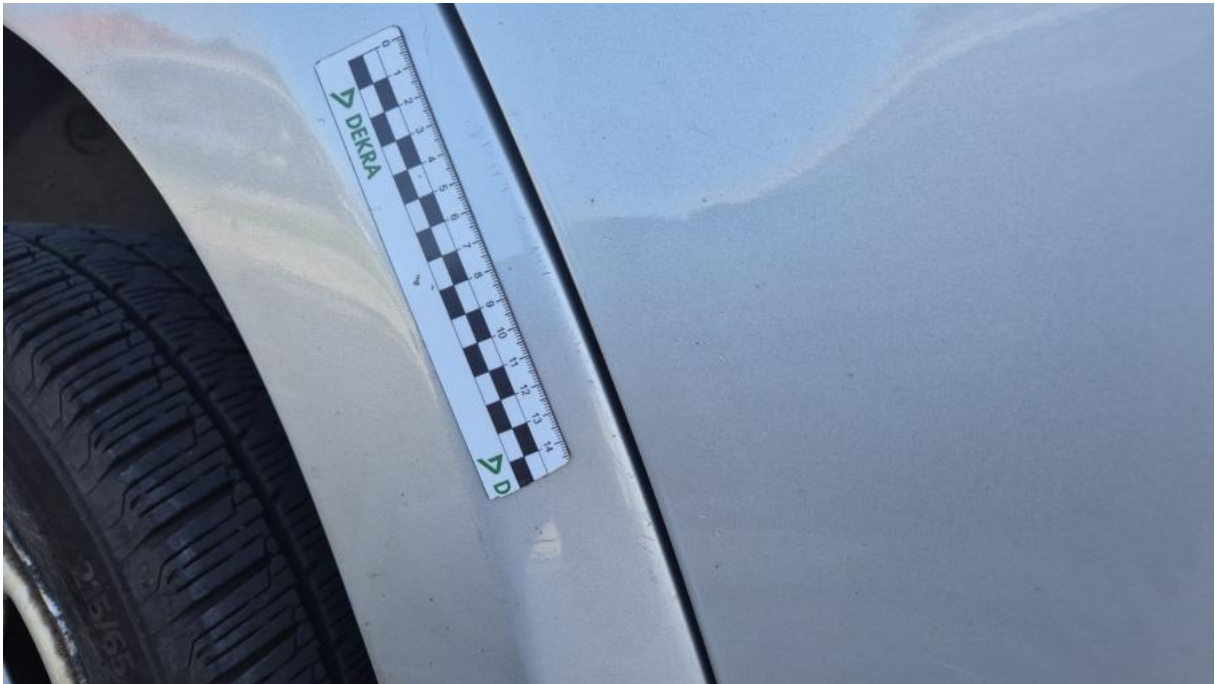
**Fot. 53**

Błotnik tylny P / Ściana boczna P - Rysa/odprysk 1

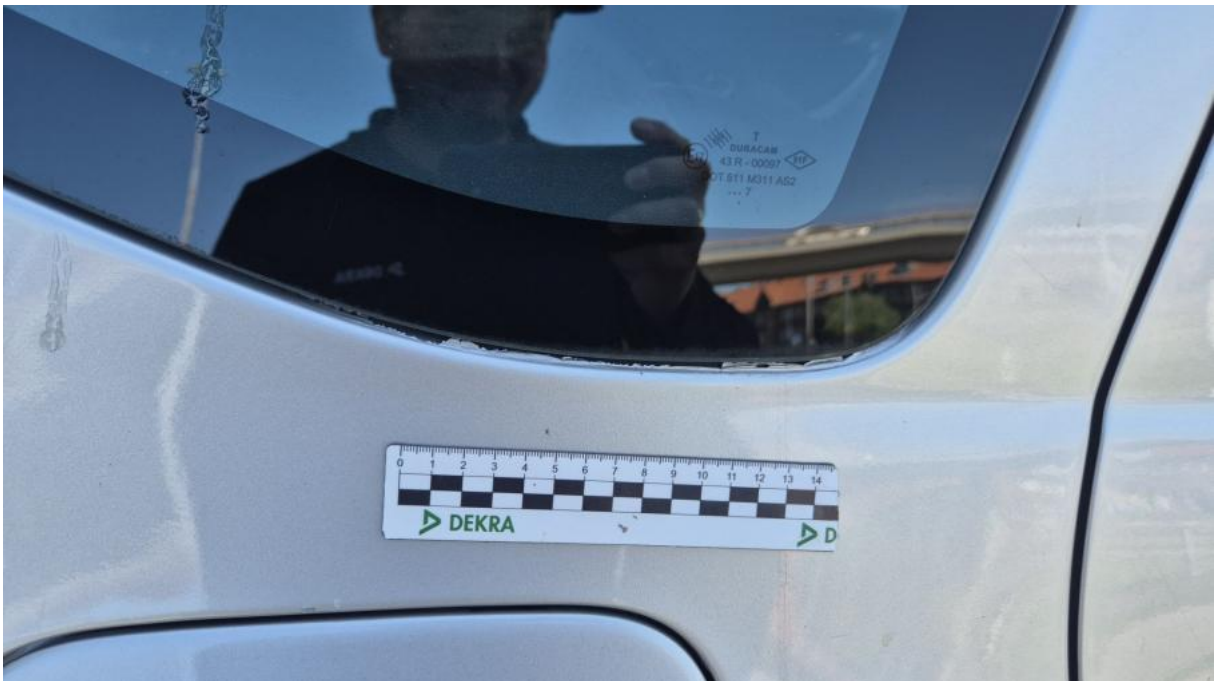
**Fot. 54**

| 14 | Błotnik tylny R | łuszczenie powłoki lakierowej | NA | 0.5 |

Błotnik tylny P / Ściana boczna P - Inne 1

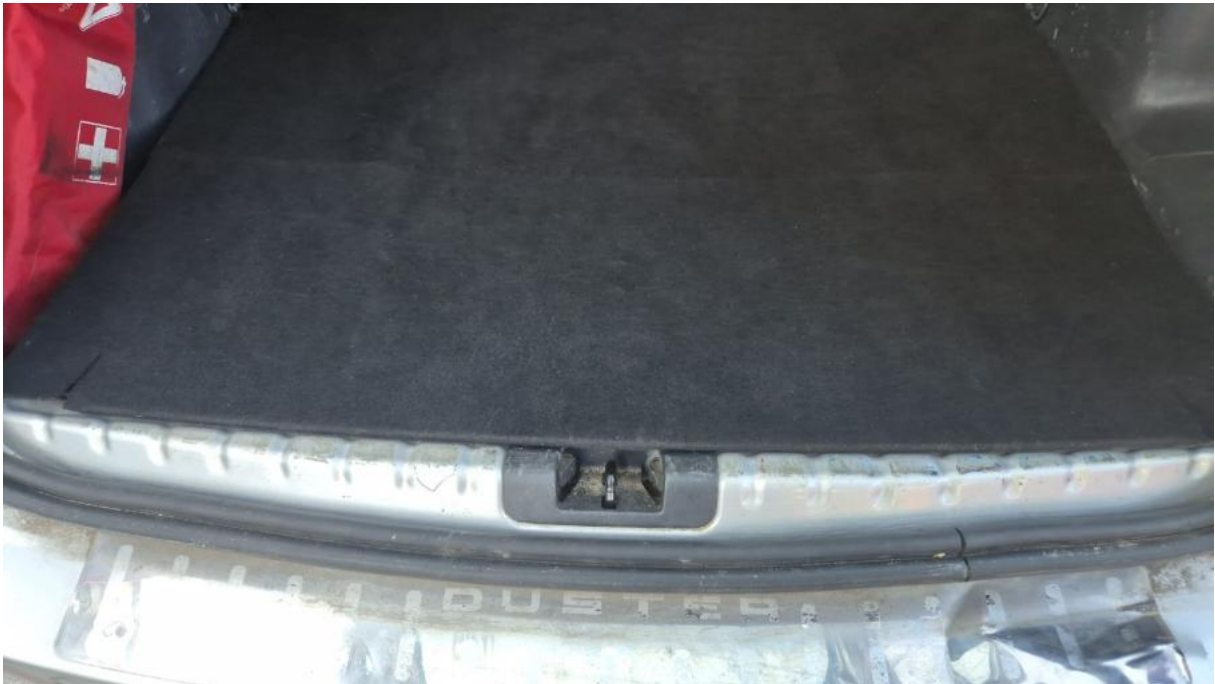
**Fot. 55**

Pas tylny - Rysa/odprysk 1

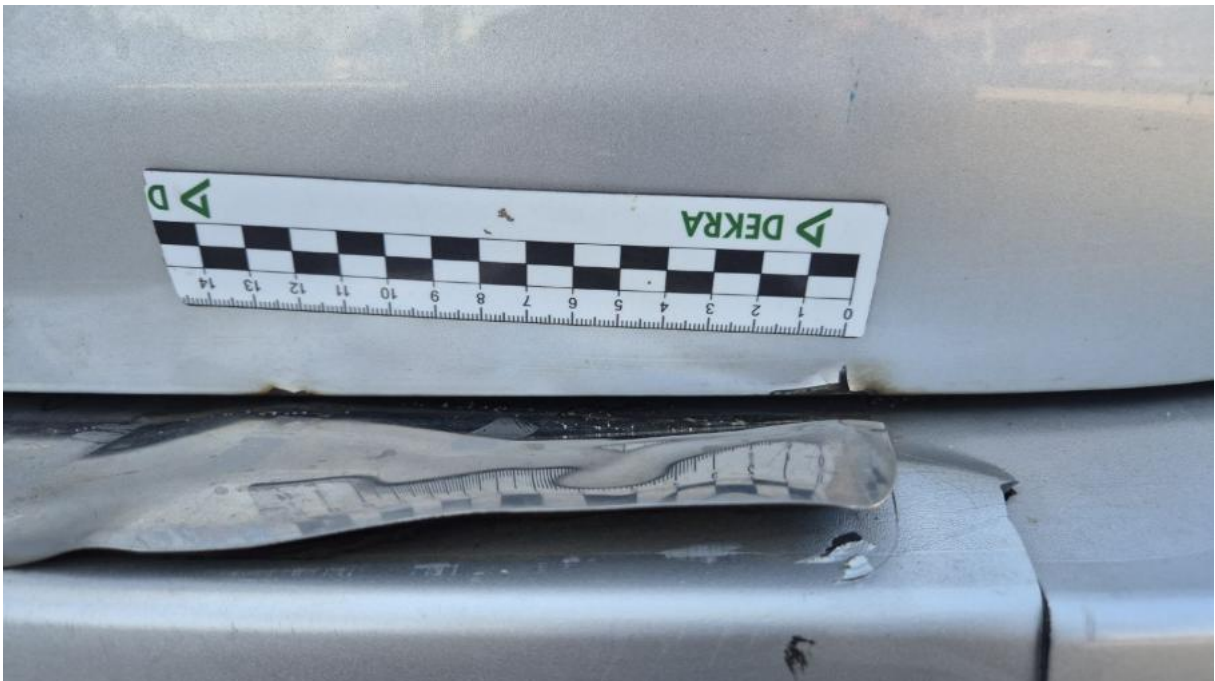
**Fot. 56**

| 15 | Pokrywa tylna | rysa/odprysk, ślady korozji | NA | 0.5 |

Pokrywy bagażnika - Rysa/odprysk 1

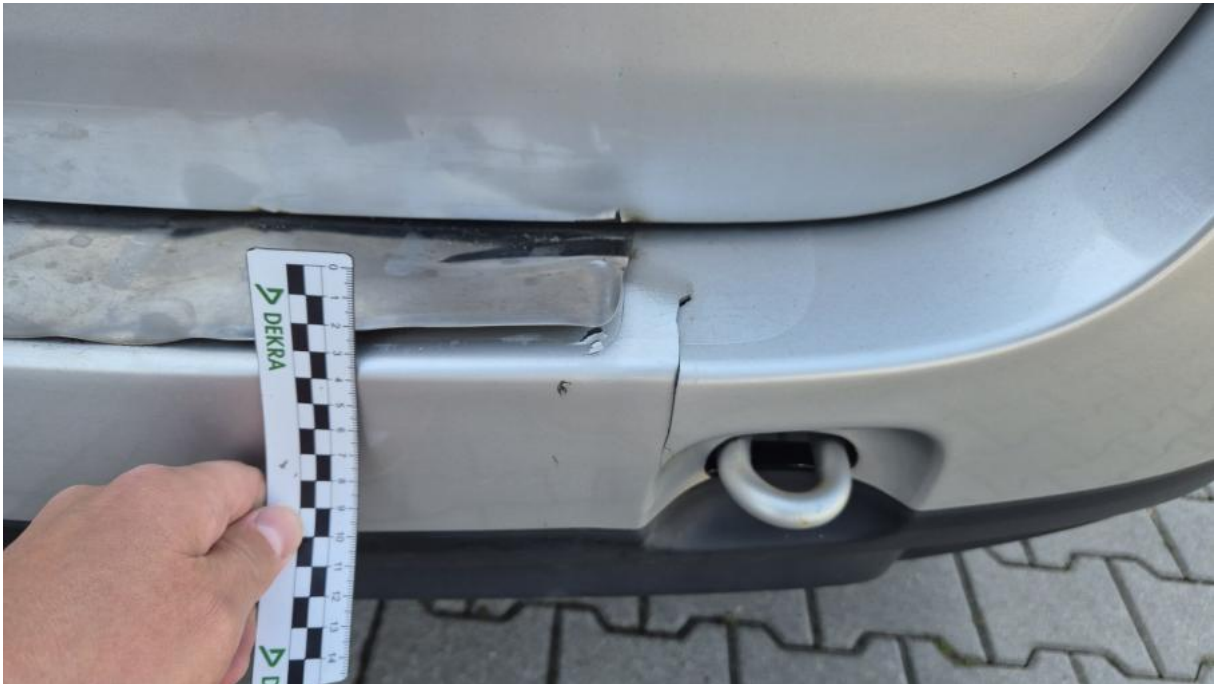
**Fot. 57**

| 3 | Okladzina zderzaka tylnego | rozerwanie | WY | 0.7 |

Zderzak tylny - Pęknięcie/rozerwanie 1

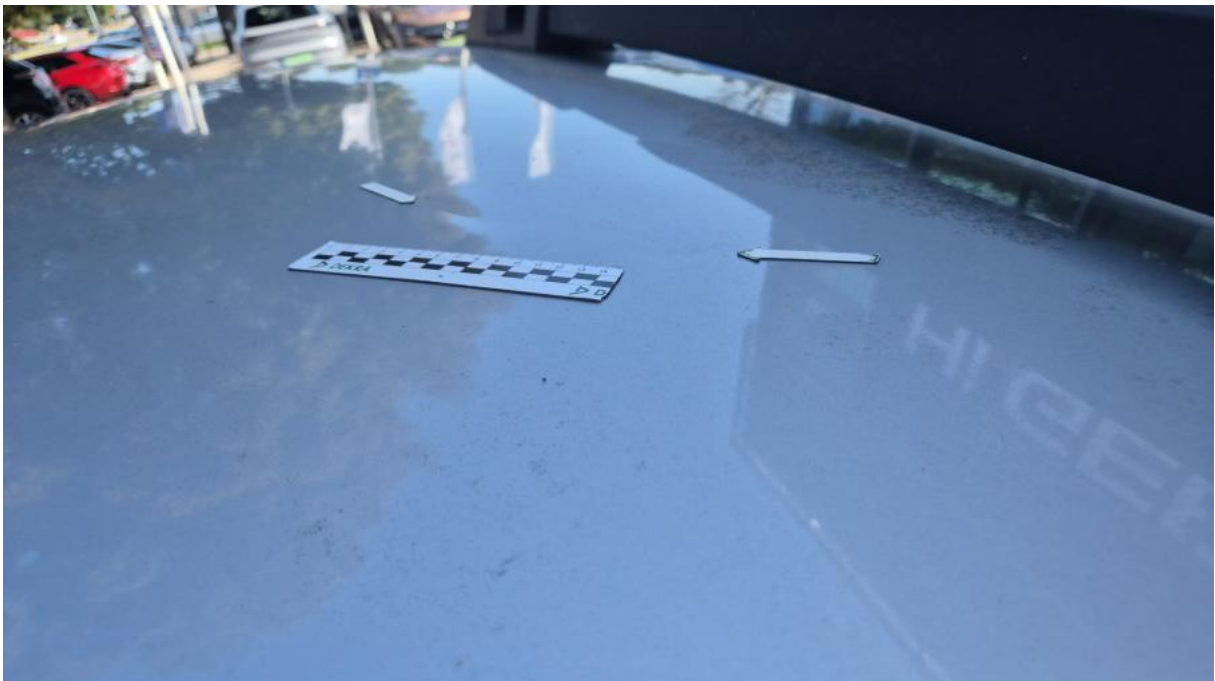
**Fot. 58**

| 8 | Dach | wgniecenie/odkształcenie | NA | 1 |

Dach - Wgniecenie/odkształcenie 1

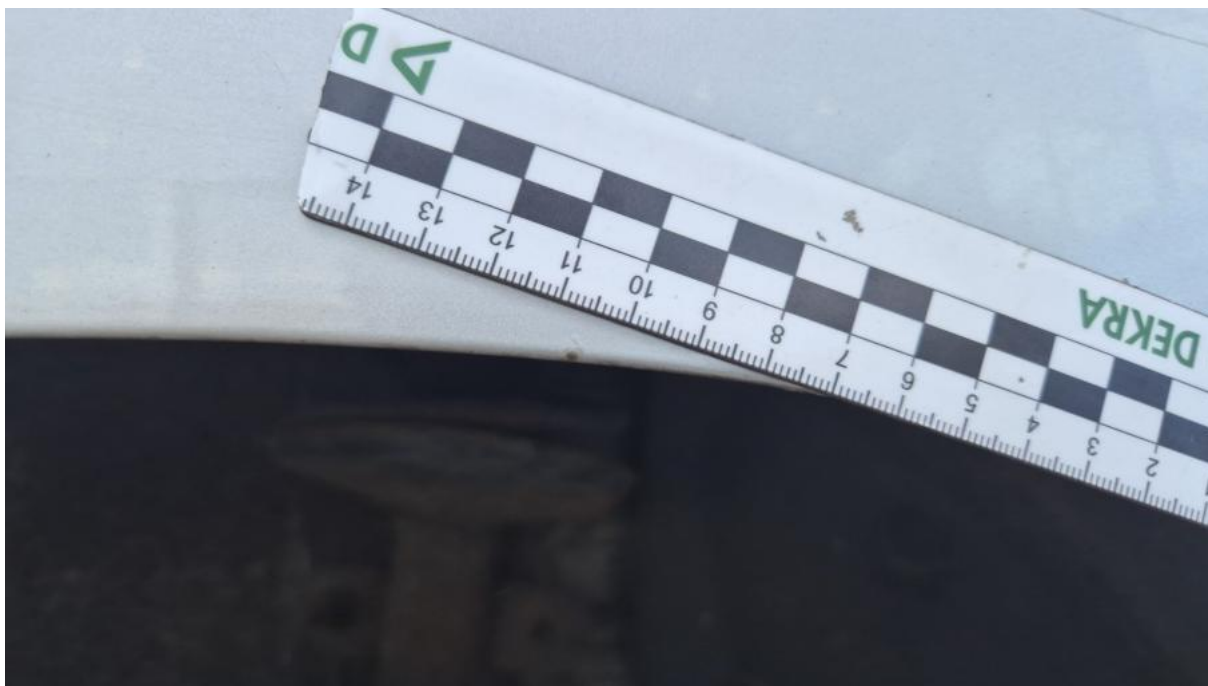
**Fot. 59**

| 13 | Błotnik tylny L | rysa/odprysk, ślady korozji | NA | 0.5 |

Błotnik tylny L / Ściana boczna L - Rysa/odprysk 1

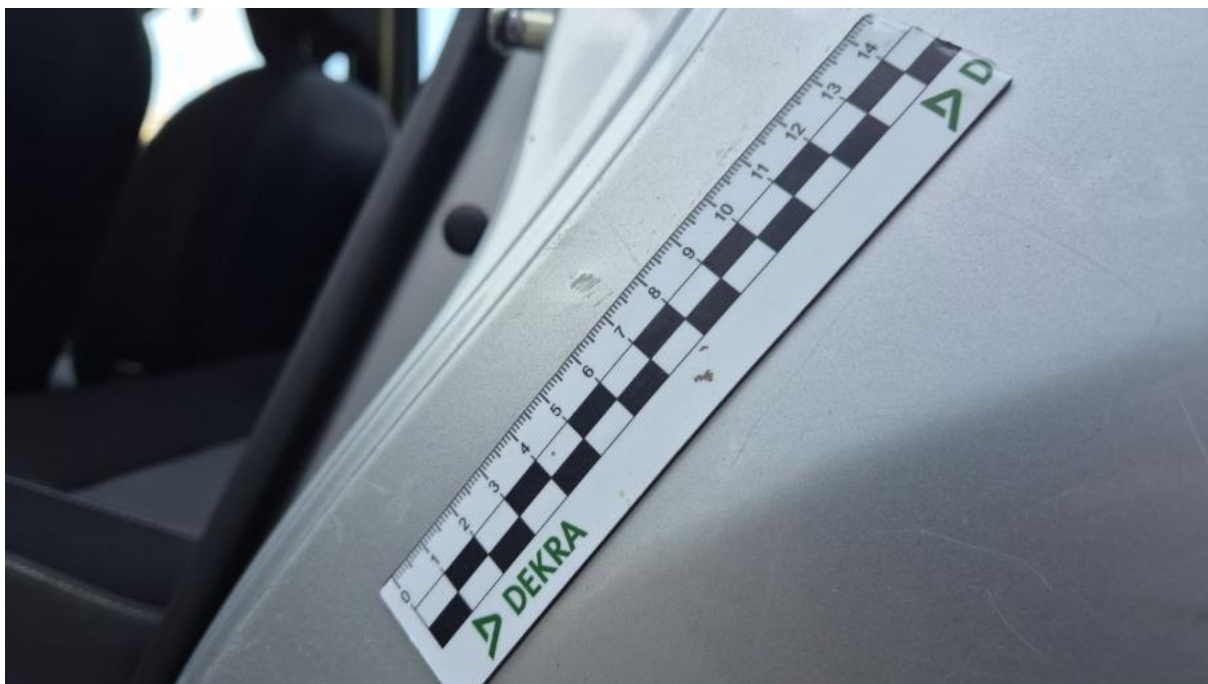
**Fot. 60**

Błotnik tylny L / Ściana boczna L - Rysa/odprysk 2

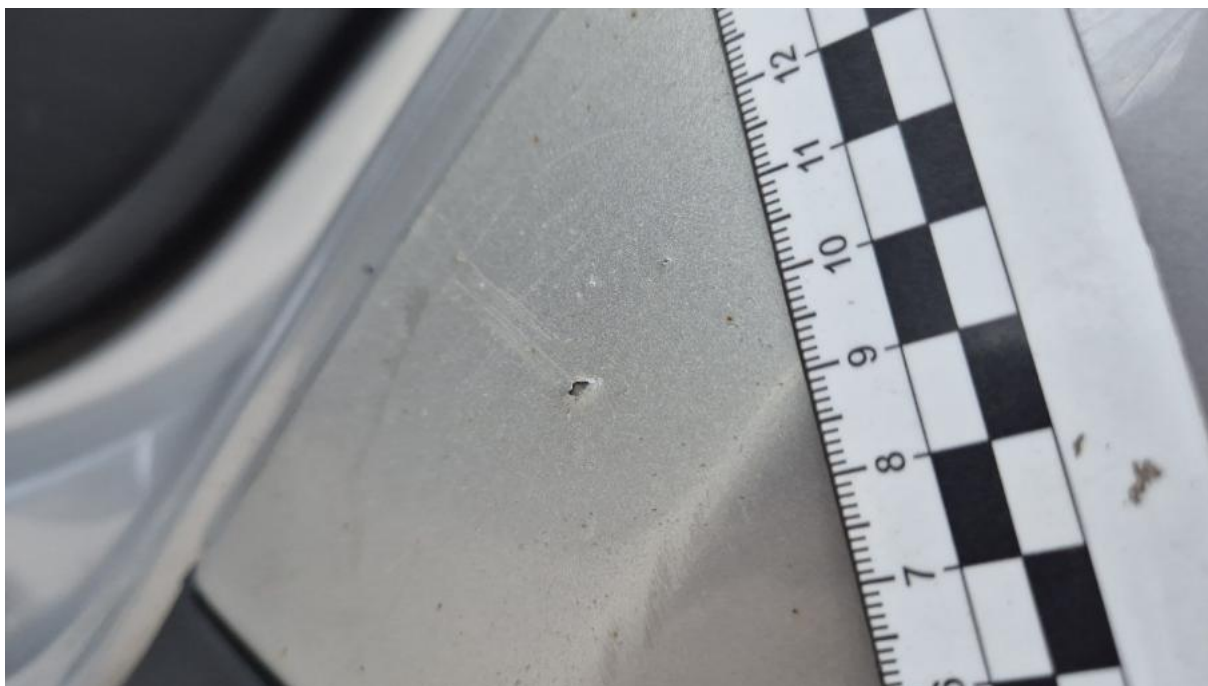
**Fot. 61**

Błotnik tylny L / Ściana boczna L() - Rysa/odprysk 3

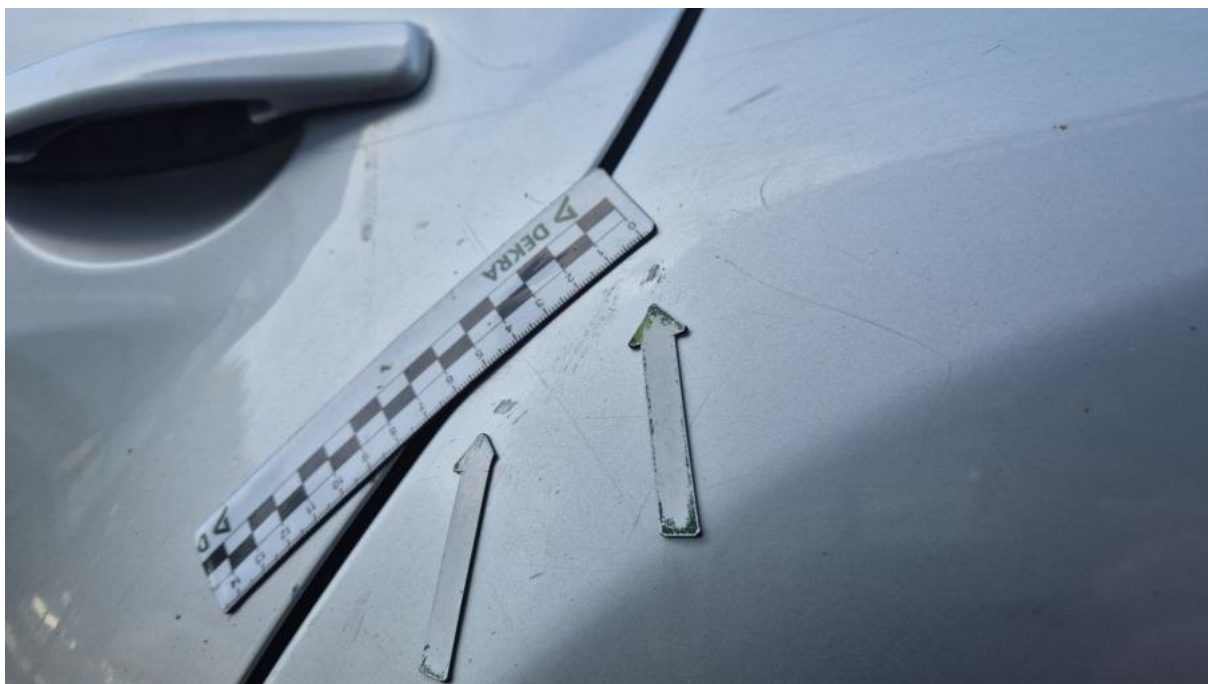
**Fot. 62**

Błotnik tylny L / Ściana boczna L - Wgniecenie/odkształcenie 1

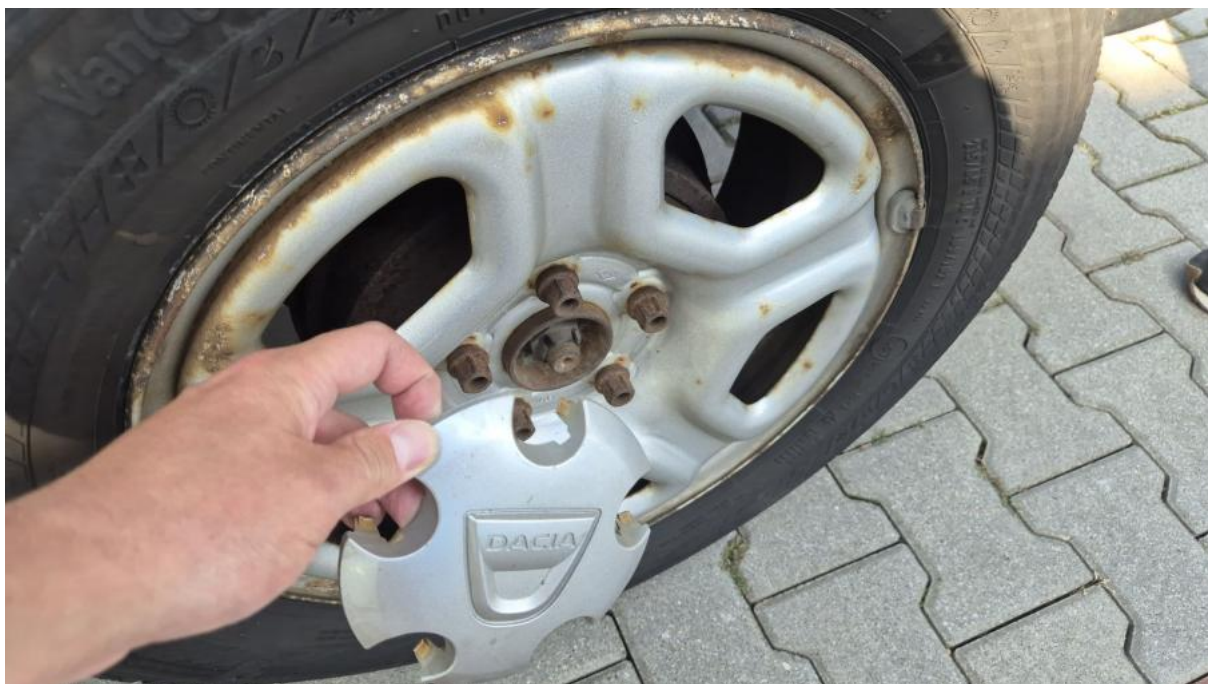
**Fot. 64**

Kołpak tylny L - Inne 1
