## Raport z oględzin pojazdu

| Numer raportu | 216192/9/25-11401 | Data raportu | 04-09-2025 |

| Marka, model | DACIA Duster 13-18 |
| Numer rejestracyjny | WD8592P |

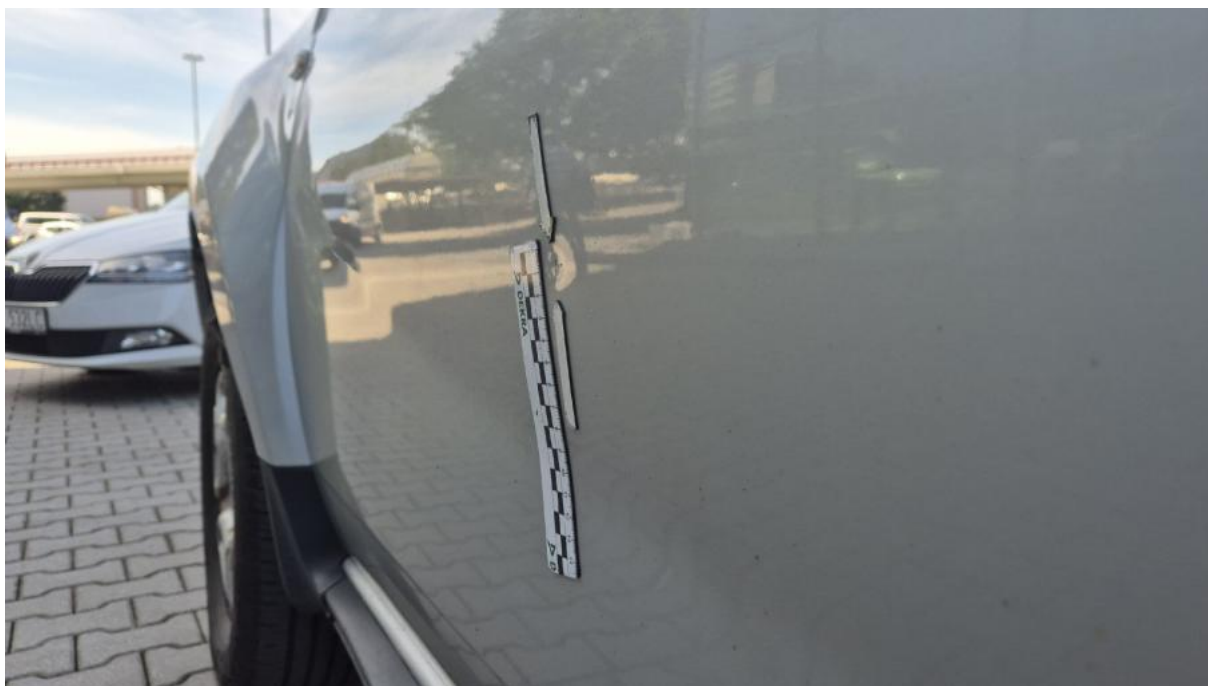
**Fot. 67**

| 9 | Drzwi przednie (nieuzbrojone) L | rysa/odprysk, wgniecenie/odkształcenie | NA | 1 |

Drzwi przed L - Wgniecenie/odkształcenie 2

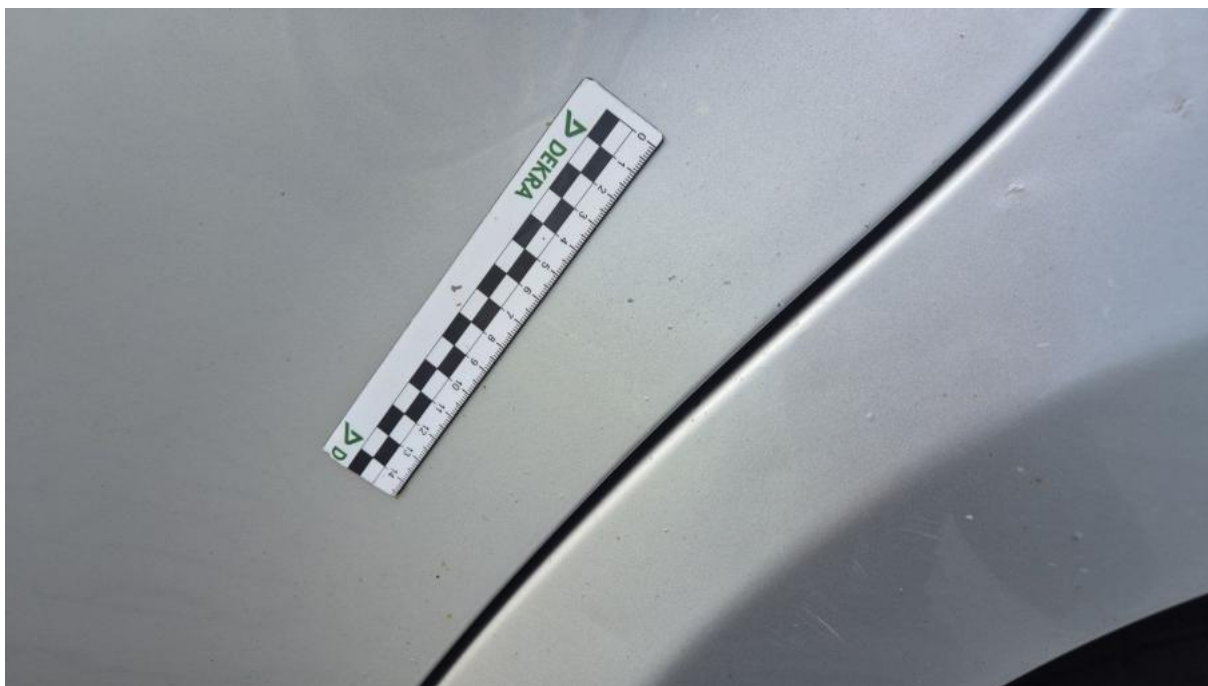
**Fot. 69**

| 18 | Drzwi tylne (nieuzbrojone) L | rysa/odprysk | | |

Drzwi tylne L - Rysa/odprysk 1

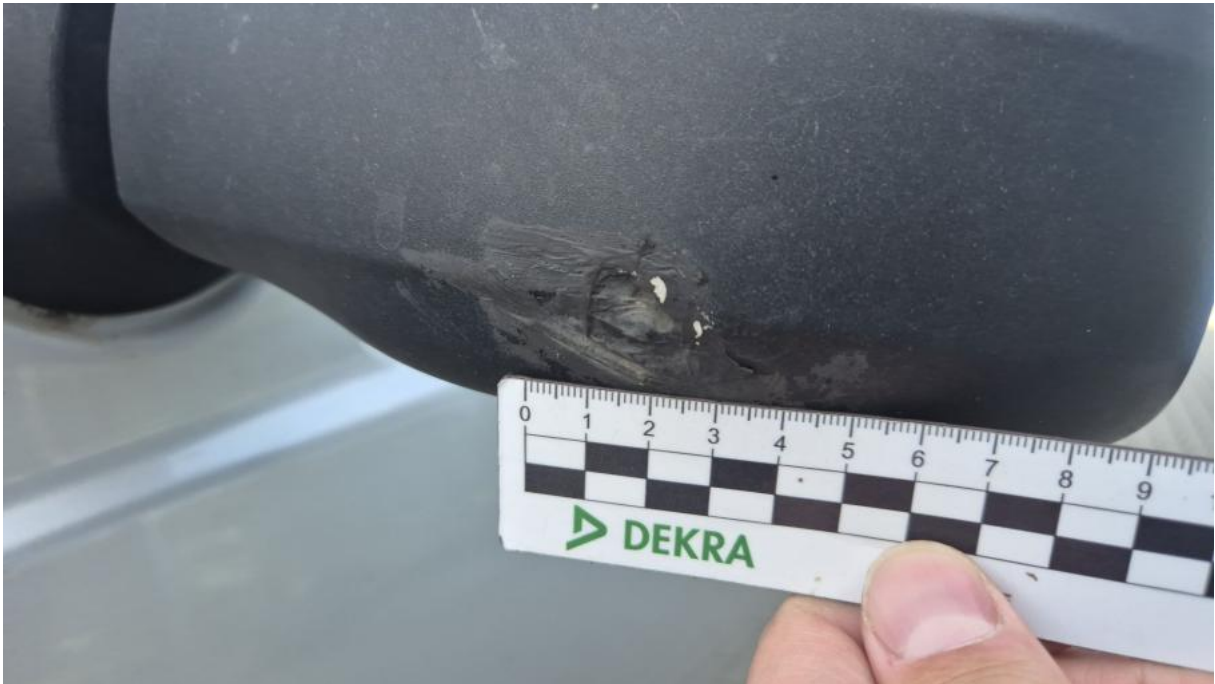
**Fot. 71**

| 2 | Lusterko zewn. ustaw.mechanicz. L | ubytki materiału | WY | 0.3 |

Obudowa lusterka zew L - Pęknięcie/rozerwanie 1

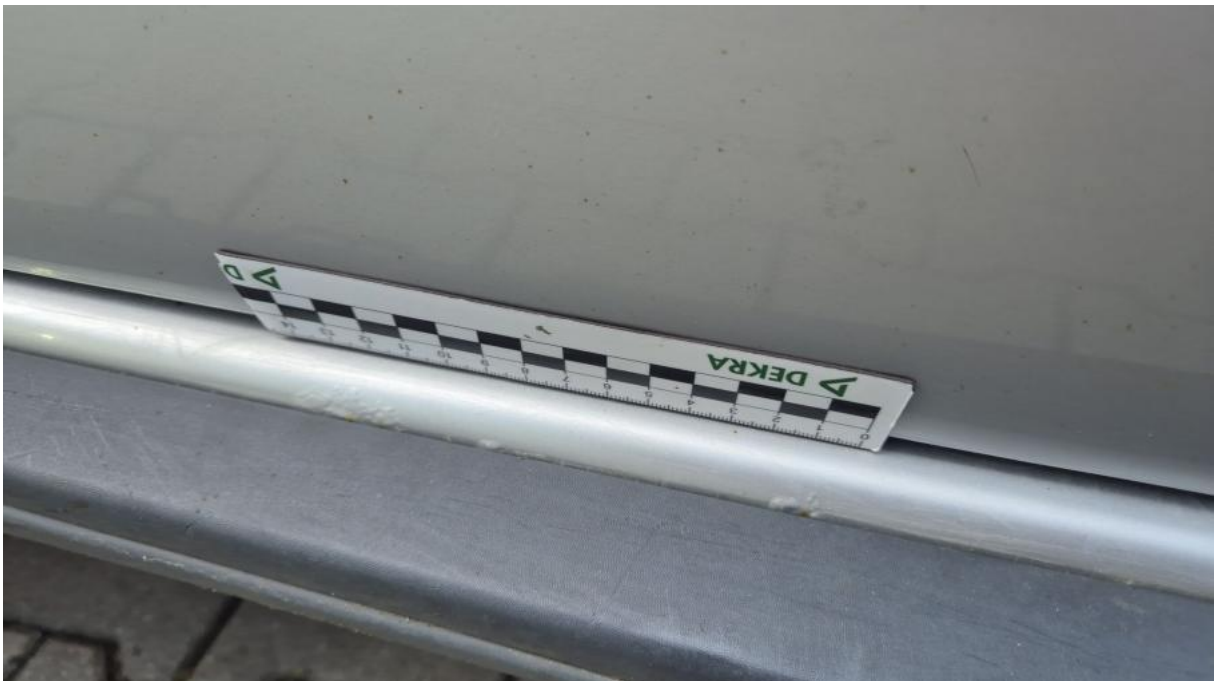
**Fot. 72**

| 11 | Próg L | ślady korozji | NA | 0.5 |

Próg L - Inne 1

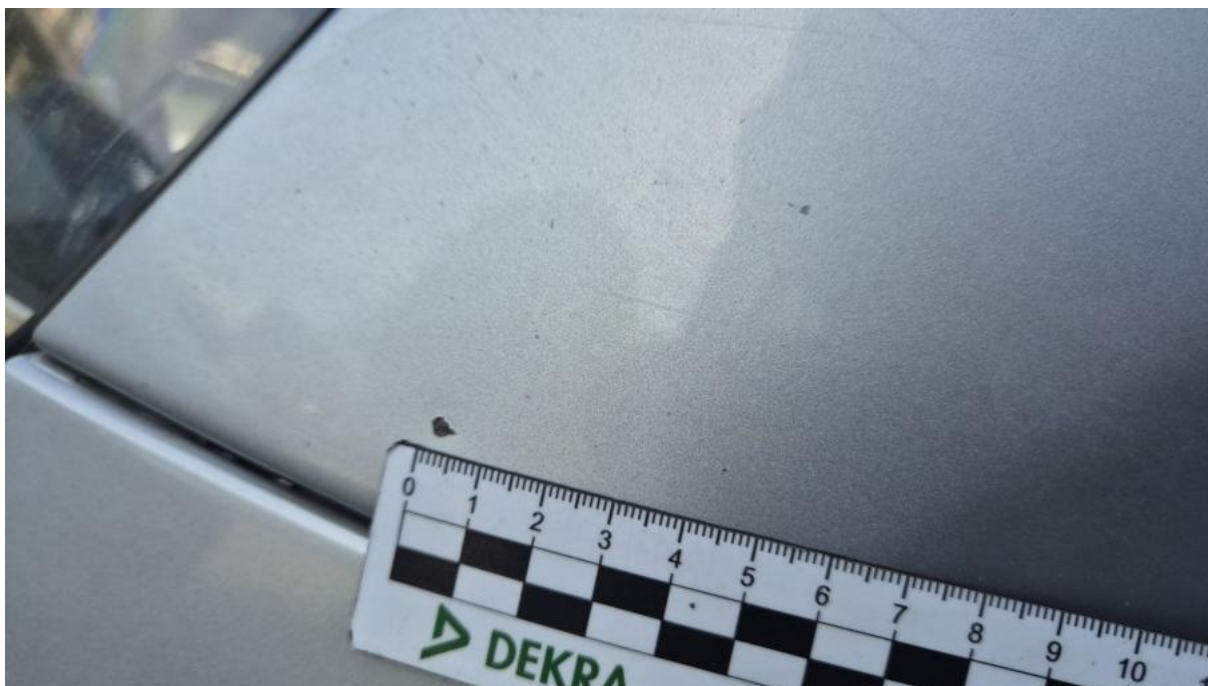
**Fot. 73**

| 5 | Błotnik przedni L | rysa/odprysk, ślady korozji | NA | 0.5 |

Błotnik przedni L - Rysa/odprysk 1
