Gutachter: Lehmann Michel  
Besichtigungsdatum: 25.9.2025  
Auftragsnummer: J29845

## Zustandsbericht

Datenquelle: **VIN-Abfrage**  
Hersteller: **Ford**  
Typ: **Mondeo Turnier**  
Fahrgestellnummer: **WF0FXXWPCFJJ29845**  
Erstzulassung: **23.07.2018**  
Getriebe / Gänge: **Schaltgetriebe, 6 Gänge**  
Schadstoffklasse: **EU6**  
Vorverwendung: **Firmenfahrzeug**

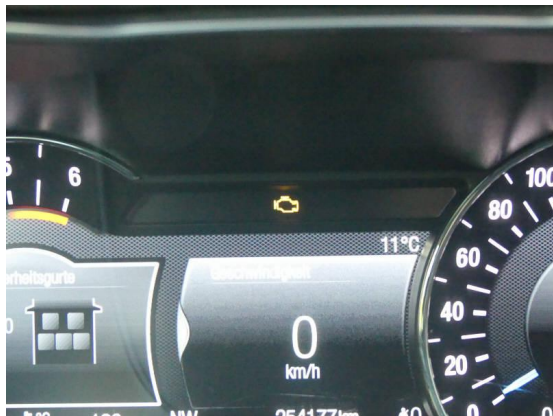
| Nr. | Teil | Bild Nr. | Schaden | Kommentar |
|---|---|---|---|---|
| 1 | Motorkontrolllampe | 1 | Funktionsstörung | |

Bild 1: Technik / Motorkontrolllampe Funktionsstörung

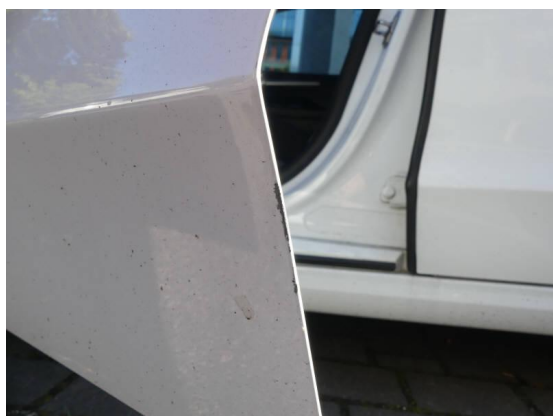
| Nr. | Teil | Bild Nr. | Schaden | Kommentar |
|---|---|---|---|---|
| 2 | Tür vorne links | 2, 3, 4 | Kratzer + leicht deformiert | |

Bild 3: Karosserie / Tür vorne links Kratzer + leicht deformiert

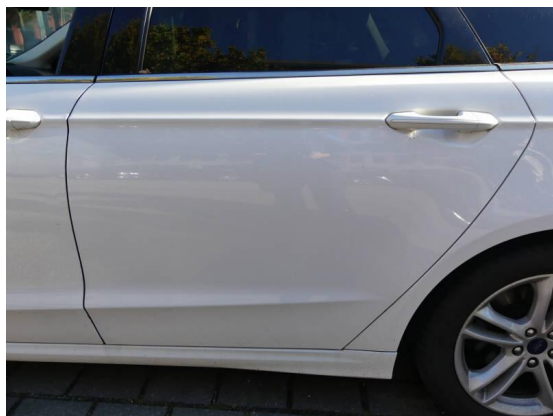
| Nr. | Teil | Bild Nr. | Schaden | Kommentar |
|---|---|---|---|---|
| 3 | Türkante hinten links | 5, 6, 7 | Kratzer | |

Bild 5: Karosserie / Türkante hinten links Kratzer

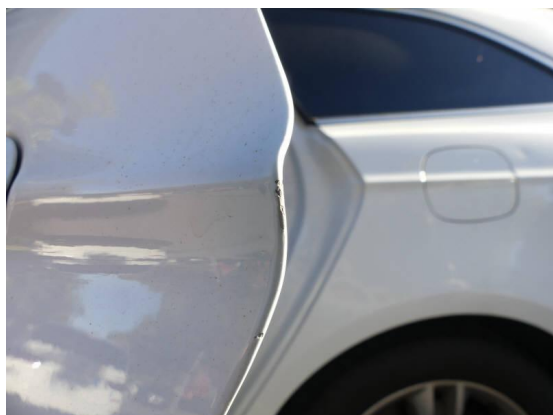
Bild 7: Karosserie / Türkante hinten links Kratzer

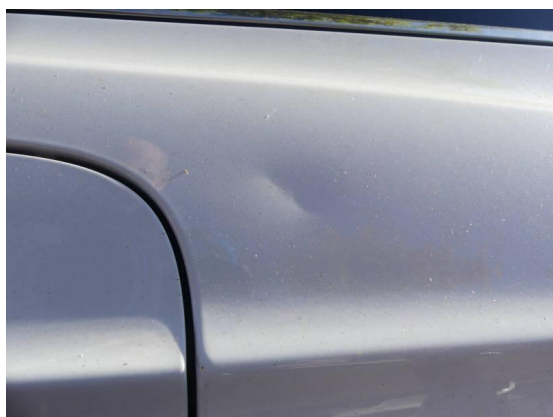
| Nr. | Teil | Bild Nr. | Schaden | Kommentar |
|---|---|---|---|---|
| 4 | Fondseite links | 8, 9 | Dellen | |

Bild 9: Karosserie / Fondseite links Dellen

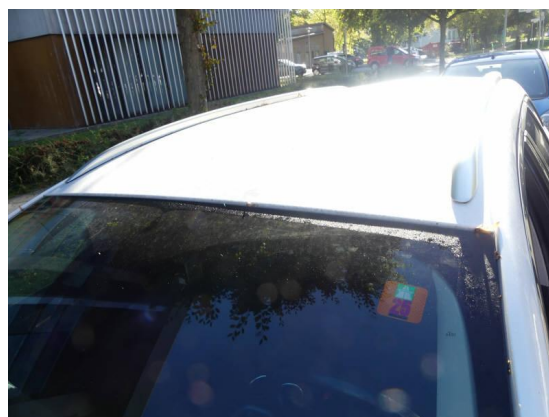
| Nr. | Teil | Bild Nr. | Schaden | Kommentar |
|---|---|---|---|---|
| 5 | Dach | 10, 11,<br>12, 13 | Kratzer/Steinschläge | |

Bild 10: Karosserie / Dach Kratzer/Steinschläge

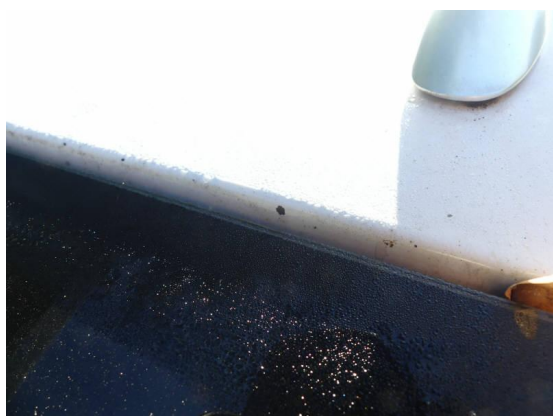
Bild 11: Karosserie / Dach Kratzer/Steinschläge

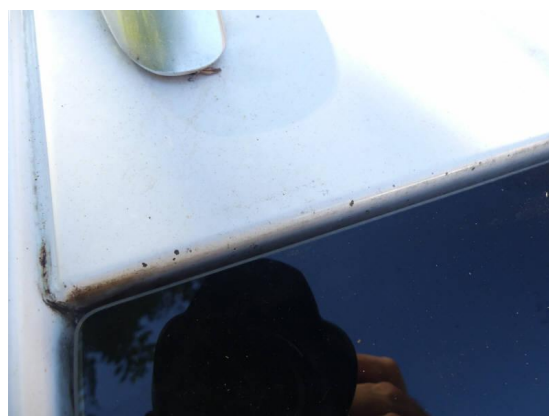
Bild 12: Karosserie / Dach Kratzer/Steinschläge

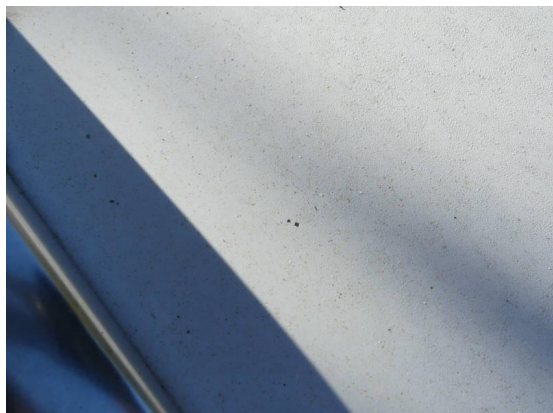
Bild 13: Karosserie / Dach Kratzer/Steinschläge

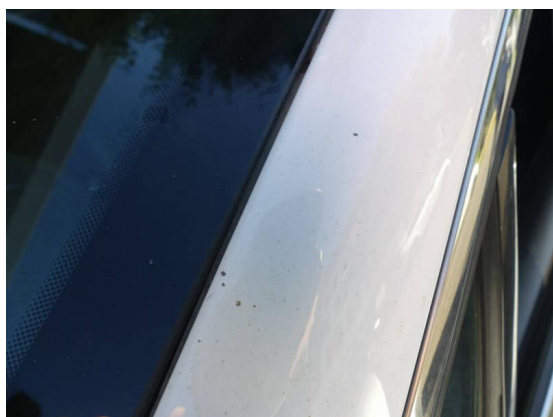
| Nr. | Teil | Bild Nr. | Schaden | Kommentar |
|---|---|---|---|---|
| 6 | A-Säule links und rechts | 14, 15,<br>16, 17 | Steinschlag | |

Bild 15: Karosserie / A-Säule links und rechts  
Steinschlag

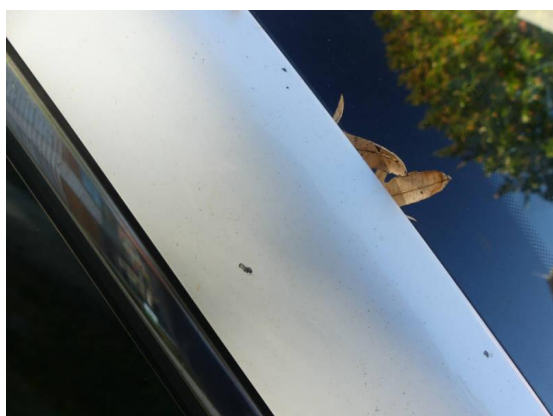
Bild 17: Karosserie / A-Säule links und rechts  
Steinschlag

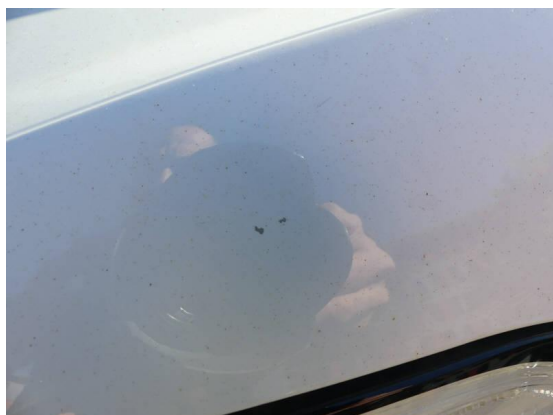
| Nr. | Teil | Bild Nr. | Schaden | Kommentar |
|---|---|---|---|---|
| 7 | Kotflügel vorne links | 18, 19,<br>20 | Steinschlag | |

Bild 19: Karosserie / Kotflügel vorne links Steinschlag

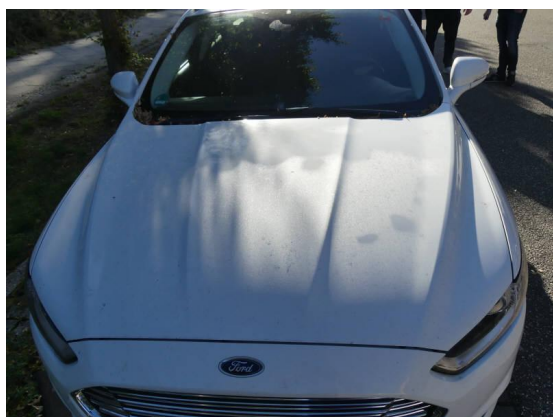
| Nr. | Teil | Bild Nr. | Schaden | Kommentar |
|---|---|---|---|---|
| 8 | Motorhaube | 21, 22,<br>23, 24,<br>25, 26 | Steinschläge | |

Bild 21: Karosserie / Motorhaube Steinschläge

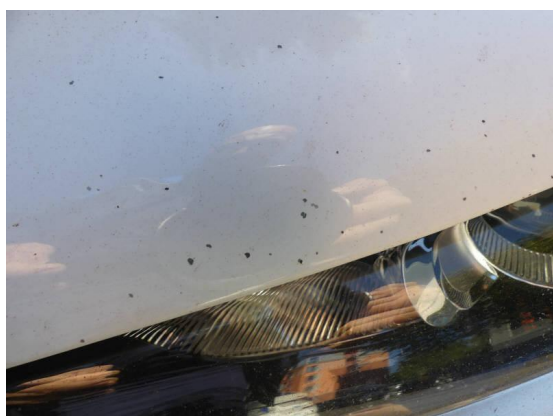
Bild 23: Karosserie / Motorhaube Steinschläge

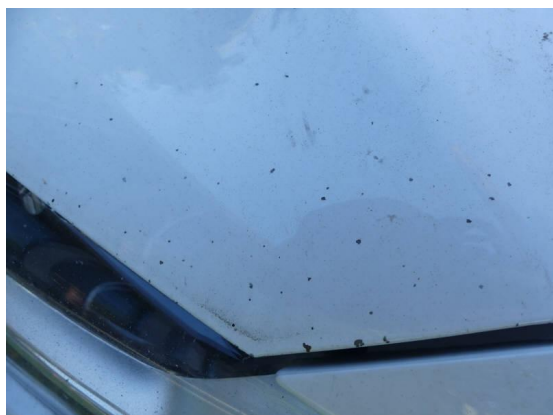
Bild 25: Karosserie / Motorhaube Steinschläge

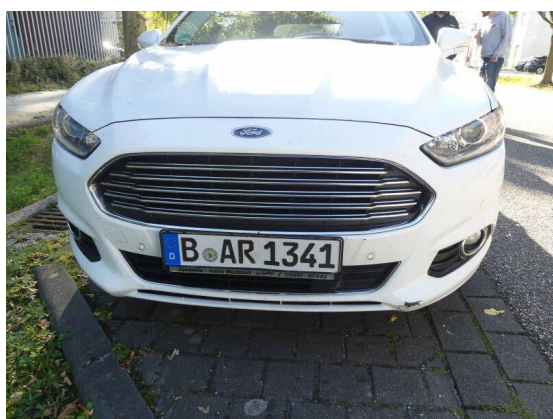
| Nr. | Teil | Bild Nr. | Schaden | Kommentar |
|---|---|---|---|---|
| 9 | Stoßfänger vorne | 27, 28,<br>29 | Kratzer+beschädigt | |

Bild 27: Karosserie / Stoßfänger vorne  
Kratzer+beschädigt

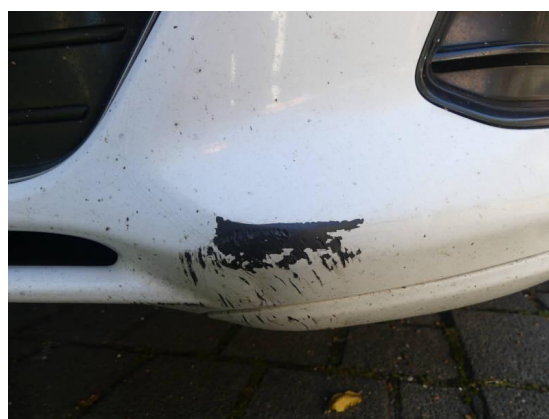
Bild 28: Karosserie / Stoßfänger vorne  
Kratzer+beschädigt

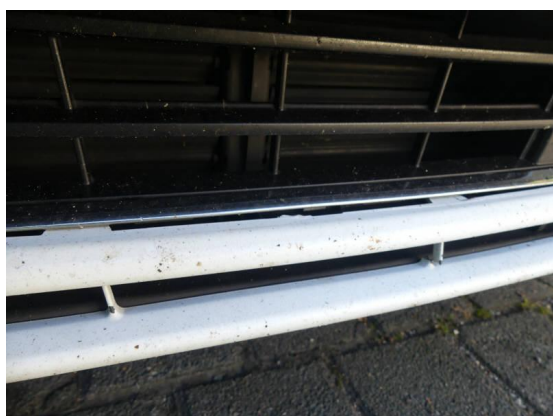
Bild 29: Karosserie / Stoßfänger vorne  
Kratzer+beschädigt

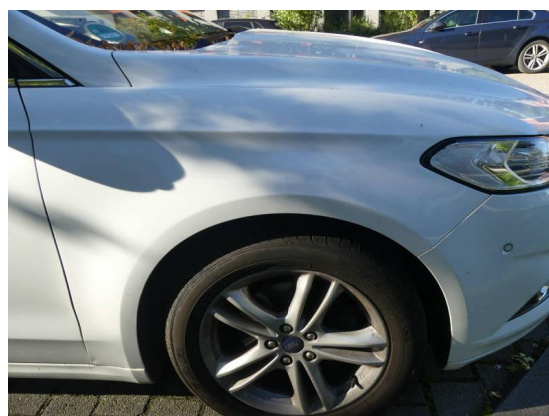
| Nr. | Teil | Bild Nr. | Schaden | Kommentar |
|---|---|---|---|---|
| 10 | Kotflügel vorne rechts | 30, 31,<br>32, 33 | Steinschlag+deformiert | |

Bild 30: Karosserie / Kotflügel vorne rechts  
Steinschlag+deformiert

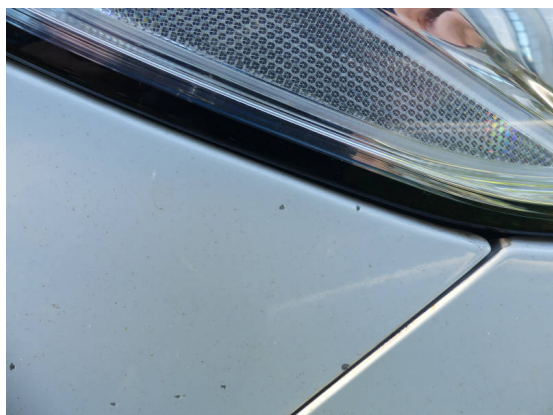
Bild 31: Karosserie / Kotflügel vorne rechts  
Steinschlag+deformiert

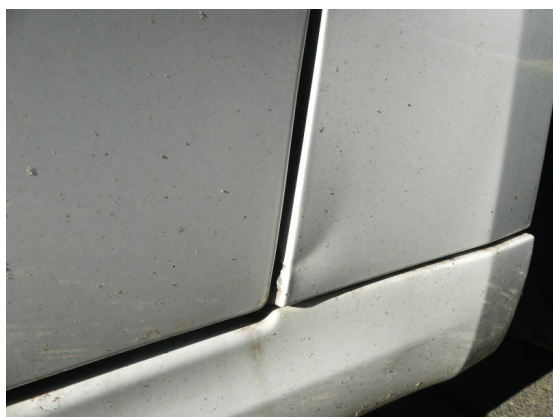
Bild 33: Karosserie / Kotflügel vorne rechts  
Steinschlag+deformiert

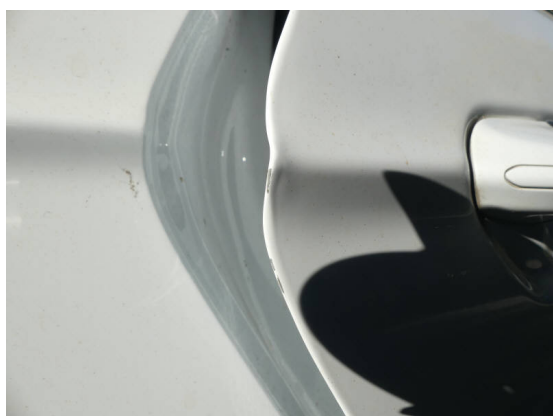
| Nr. | Teil | Bild Nr. | Schaden | Kommentar |
|---|---|---|---|---|
| 11 | Türkante hinten rechts | 34, 35 | Kratzer | |

Bild 35: Karosserie / Türkante hinten rechts Kratzer

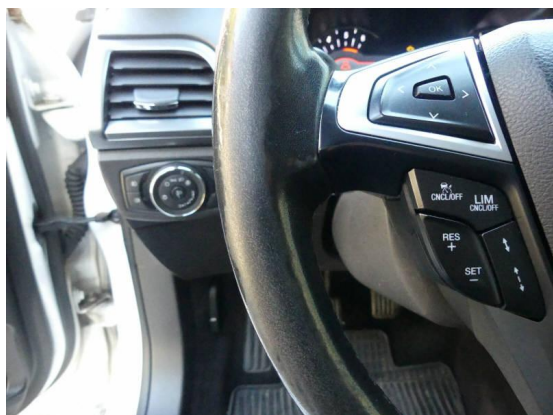
| Nr. | Teil | Bild Nr. | Schaden | Kommentar |
|---|---|---|---|---|
| 12 | Lenkrad | 36, 37 | abgenutzt | |

Bild 37: Innenraum / Lenkrad abgenutzt

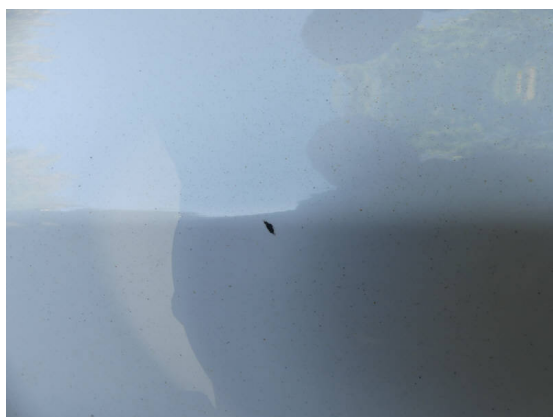
| Nr. | Teil | Bild Nr. | Schaden | Kommentar |
|---|---|---|---|---|
| 13 | Heckklappe | 38, 39,<br>40 | Steinschlag | |

Bild 39: Karosserie / Heckklappe Steinschlag

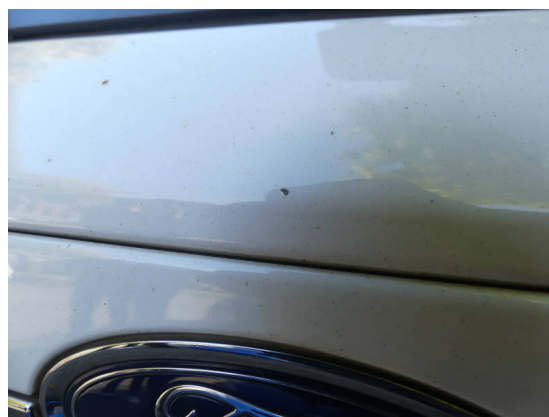
Bild 40: Karosserie / Heckklappe Steinschlag

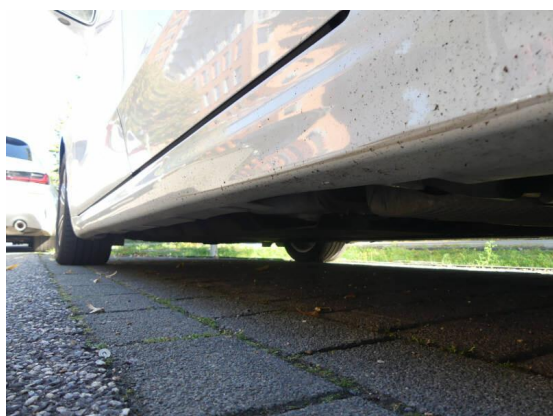
| Nr. | Teil | Bild Nr. | Schaden | Kommentar |
|---|---|---|---|---|
| 14 | Schweller links | 41, 42,<br>43 | Kratzer | |

Bild 41: Karosserie / Schweller links Kratzer

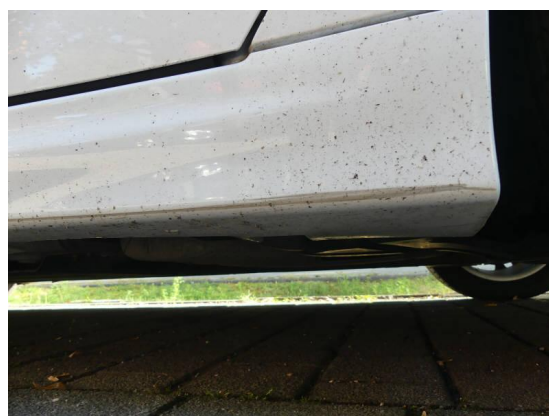
Bild 42: Karosserie / Schweller links Kratzer

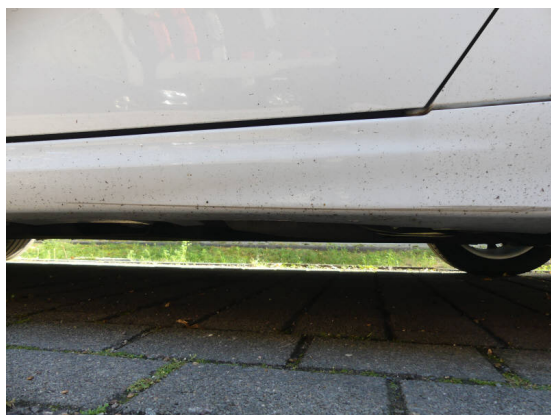
Bild 43: Karosserie / Schweller links Kratzer

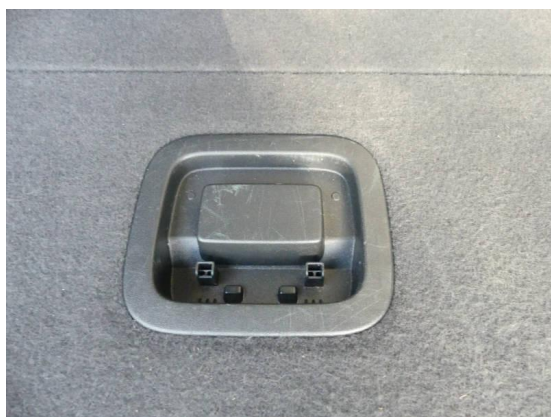
| Nr. | Teil | Bild Nr. | Schaden | Kommentar |
|---|---|---|---|---|
| 15 | Ladebodenabdeckung Griff | 44, 45 | gebrochen | |

Bild 45: Innenraum / Ladebodenabdeckung Griff gebrochen

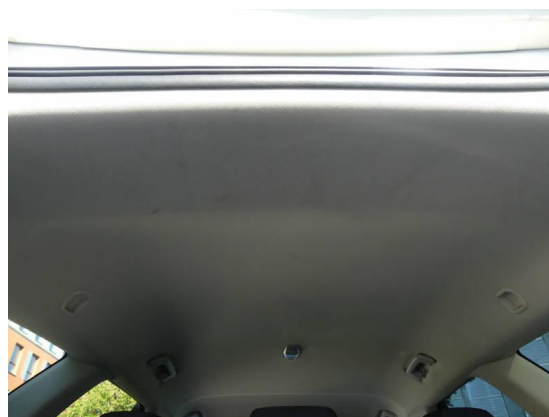
| Nr. | Teil | Bild Nr. | Schaden | Kommentar |
|---|---|---|---|---|
| 16 | Dachhimmel | 46, 47 | verschmutzt | |

Bild 46: Innenraum / Dachhimmel verschmutzt

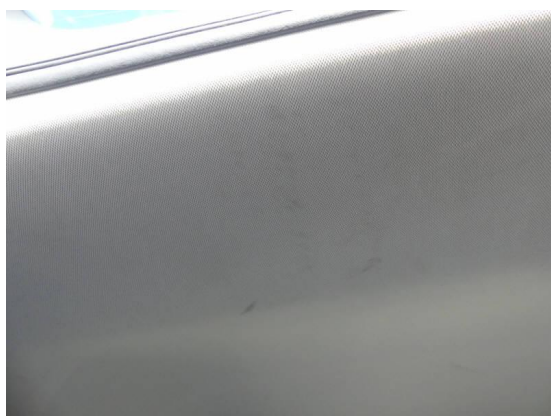
Bild 47: Innenraum / Dachhimmel verschmutzt

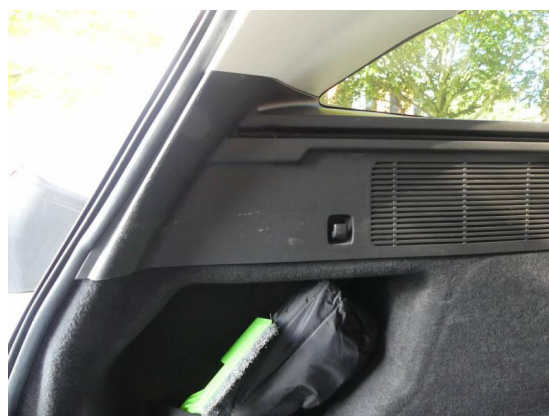
| Nr. | Teil | Bild Nr. | Schaden | Kommentar |
|---|---|---|---|---|
| 17 | Kofferraumverkleidung | 48, 49 | Kratzer | |

Bild 48: Innenraum / Kofferraumverkleidung Kratzer

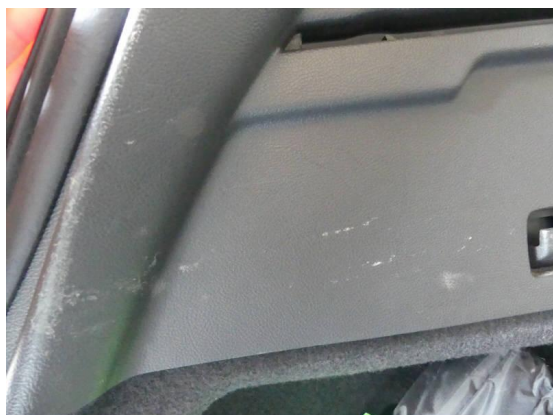
Bild 49: Innenraum / Kofferraumverkleidung Kratzer

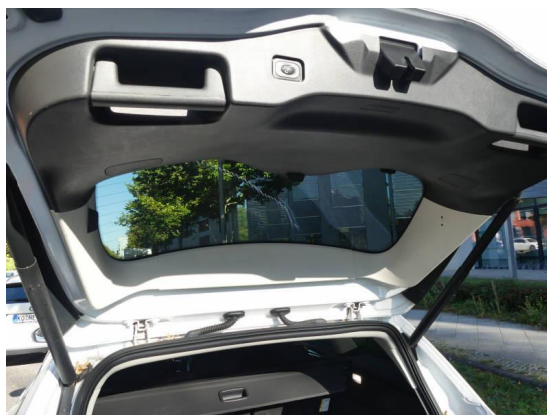
| Nr. | Teil | Bild Nr. | Schaden | Kommentar |
|---|---|---|---|---|
| 18 | Hackklappenverkleidung | 50, 51,<br>52, 53 | Kratzer/beschädigt | |

Bild 50: Innenraum / Hackklappenverkleidung Kratzer/beschädigt

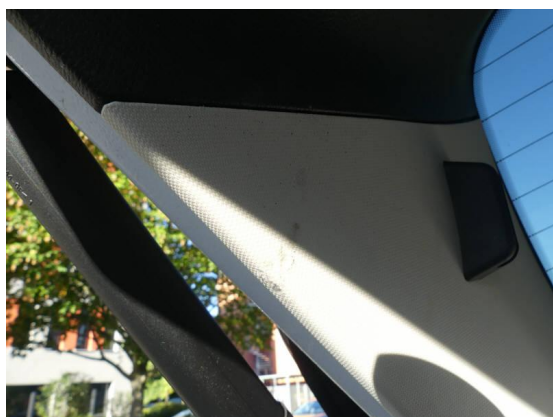
Bild 51: Innenraum / Hackklappenverkleidung Kratzer/beschädigt

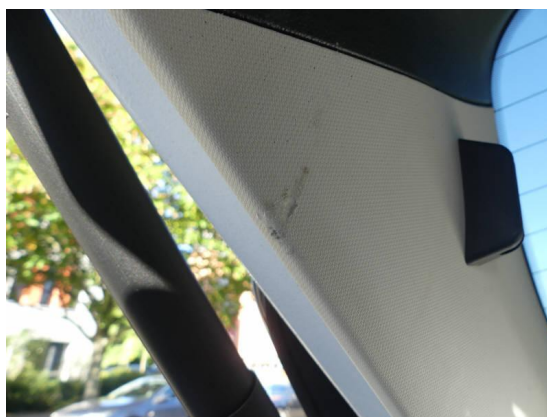
Bild 52: Innenraum / Hackklappenverkleidung Kratzer/beschädigt

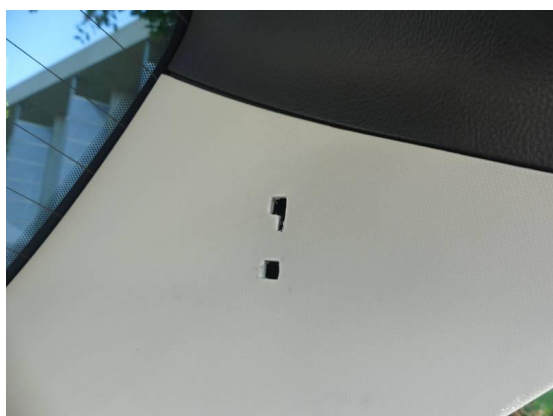
Bild 53: Innenraum / Hackklappenverkleidung Kratzer/beschädigt

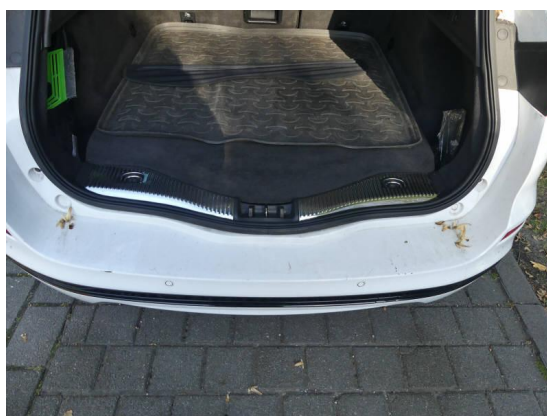
| Nr. | Teil | Bild Nr. | Schaden | Kommentar |
|---|---|---|---|---|
| 19 | Stoßfänger hinten | 54, 55,<br>56, 57,<br>58 | Kratzer | |

Bild 54: Karosserie / Stoßfänger hinten Kratzer

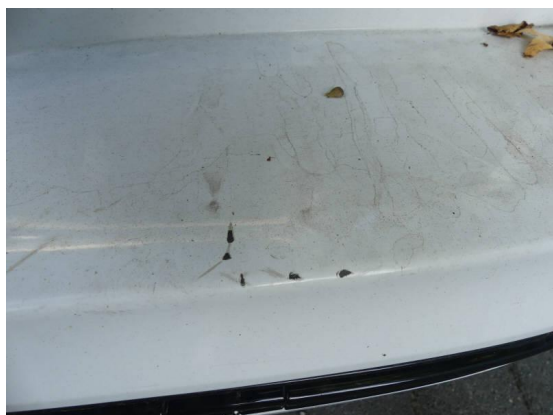
Bild 55: Karosserie / Stoßfänger hinten Kratzer

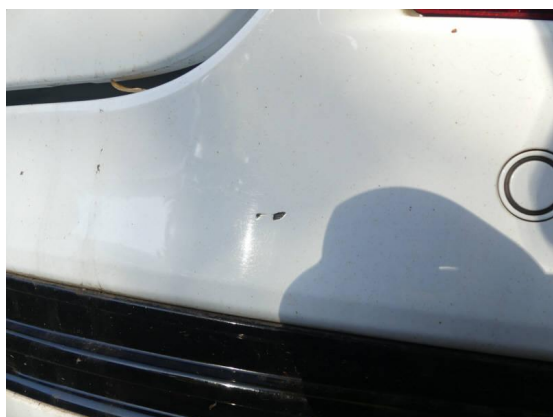
Bild 57: Karosserie / Stoßfänger hinten Kratzer

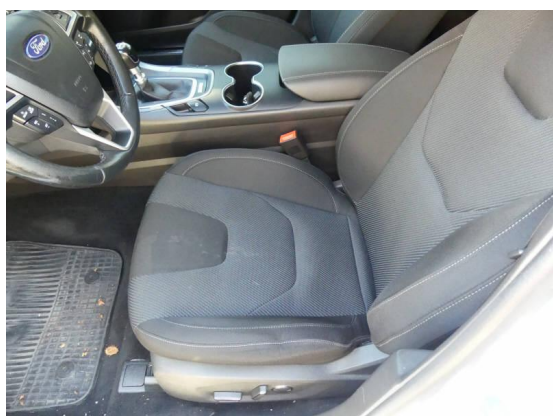
| Nr. | Teil | Bild Nr. | Schaden | Kommentar |
|---|---|---|---|---|
| 20 | Fahrsitz | 59, 60 | fleckig | |

Bild 59: Innenraum / Fahrersitz fleckig

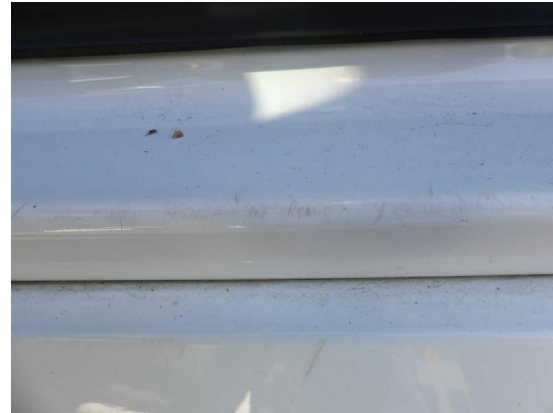
| Nr. | Teil | Bild Nr. | Schaden | Kommentar |
|---|---|---|---|---|
| 21 | Einstieg vorne links | 61, 62 | Kratzer | |

Bild 62: Karosserie / Einstieg vorne links Kratzer
