Auftrags-Nr: 1002066562
Besichtigt am: 03.09.2025 11:08
Berichts-Nr: 8970301
FIN: WAUZZZF44RA114423

Zustandsbericht

- Protokoll der Fahrzeugbewertung -

Berichts-Nr: 8970301
vom: 03.09.2025

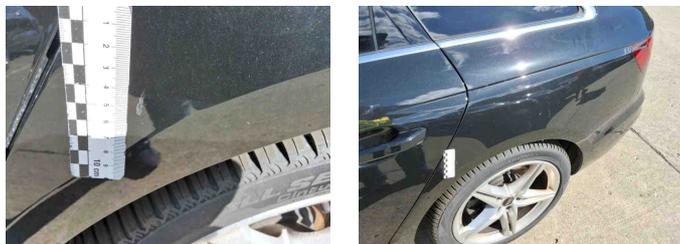
| Nr | Bauteil | Schadensbeschreibung | Reparaturempfehlung |
|---|---|---|---|
| 1 | Seitenwand hinten links | Kratzer | Instandsetzen + lackieren |

1 - Seitenwand hinten links - Kratzer - Instandsetzen + lackieren

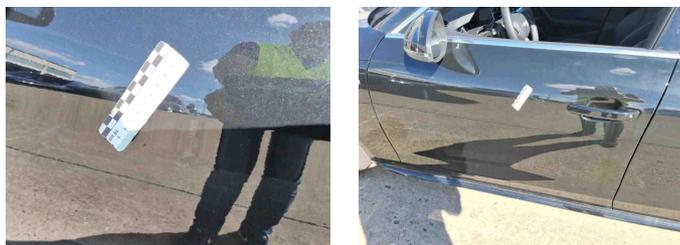
| Nr | Bauteil | Schadensbeschreibung | Reparaturempfehlung |
|---|---|---|---|
| 2 | Tür vorne links | Delle(n) und Kratzer | Instandsetzen + lackieren |

2 - Tür vorne links - Delle(n) und Kratzer - Instandsetzen + lackieren

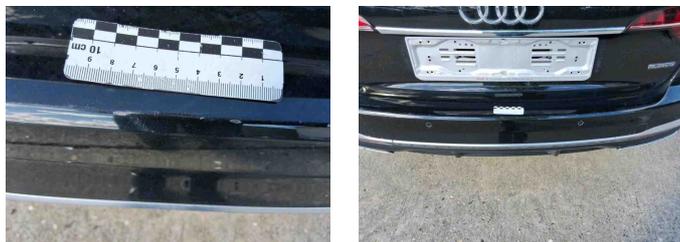
| Nr | Bauteil | Schadensbeschreibung | Reparaturempfehlung |
|---|---|---|---|
| 3 | Stoßfänger hinten | Kratzer | Instandsetzen + lackieren |

3 - Stoßfänger hinten - Kratzer - Instandsetzen + lackieren

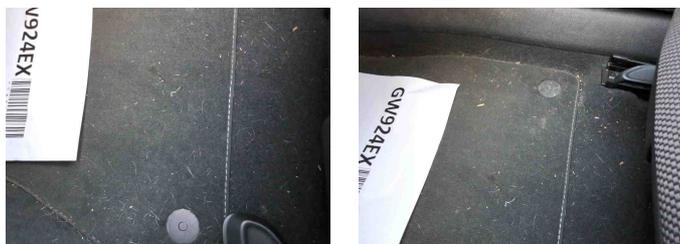
| Nr | Bauteil | Schadensbeschreibung | Reparaturempfehlung |
|---|---|---|---|
| 5 | Innenraum | Verschmutzt | Chemische Reinigung |

5 - Innenraum - Verschmutzt - Chemische Reinigung

Tierhaare
