» Übersicht

Auftrags-Nr: 1002015176
Besichtigt am: 11.07.2025 09:38
Berichts-Nr: 8679861
FIN: VSSZZZ5F2P6552183

» Fahrzeugdaten

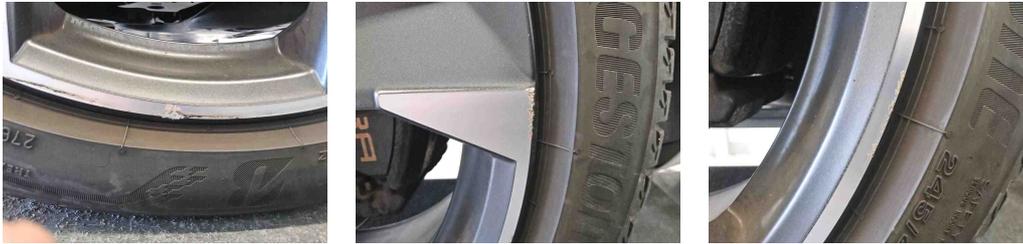
1 - Alufelge vorne rechts - Kratzer - Pauschalbetrag

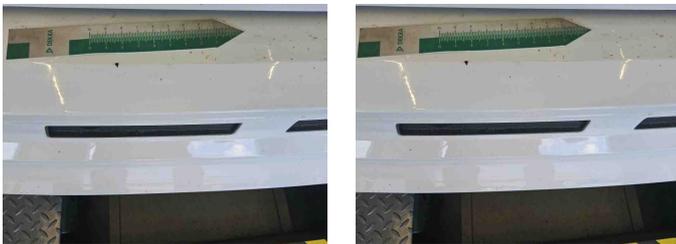
2 - Stoßfänger hinten mitte - Kratzer - Auslegen + Polieren

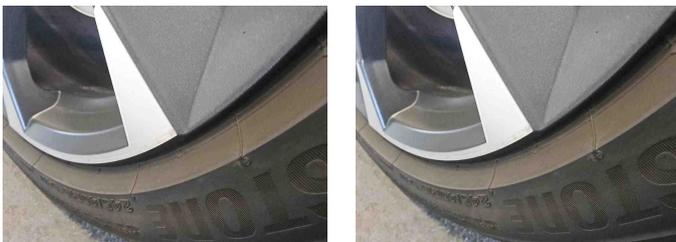
1 - Alufelge hinten links - Kratzer - Akzeptabel (Gebrauchsspur)
