## Raport z oględzin pojazdu

| Numer raportu | 406189/9/25-9573 | Data raportu | 05-09-2025 |

| Marka, model | PEUGEOT Expert 1.6 BlueHDi... |
| Numer rejestracyjny | KR7WH59 |

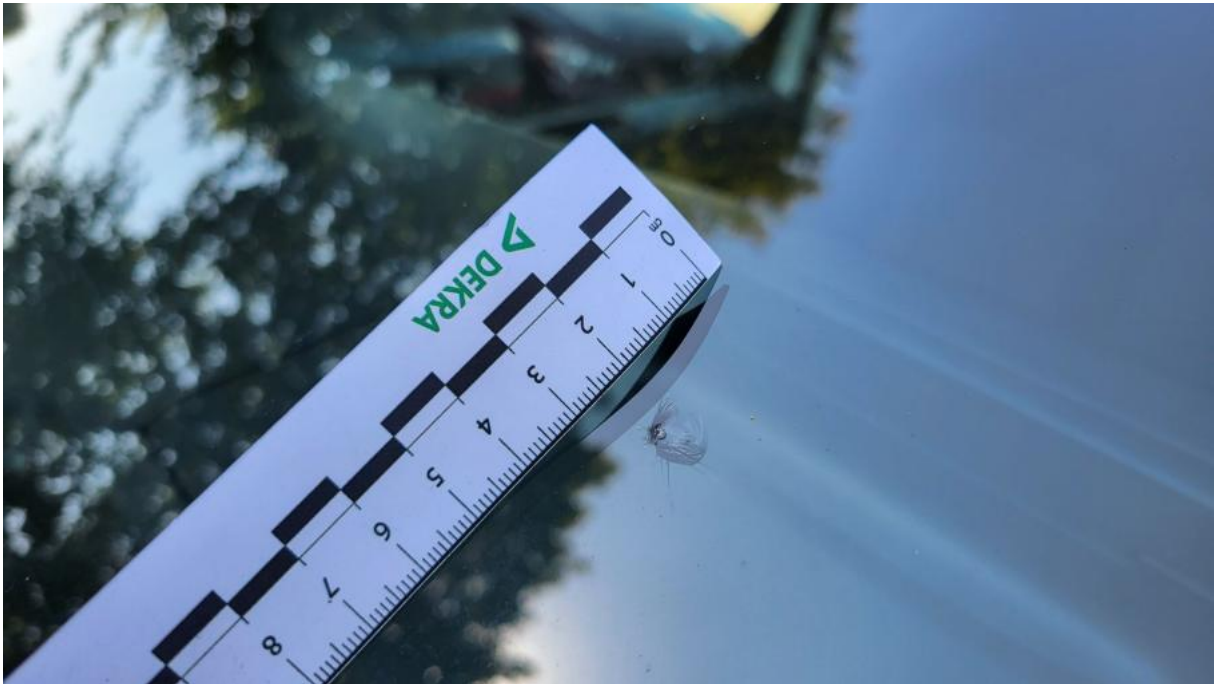
**Fot. 33**

| Poz. | Nazwa pozycji | Opis uszkodzeń | Kwalifik. | Naprawa [rbg] |
|---|---|---|---|---|
| 2 | Szyba przednia barwiona | pęknięcie/rozerwanie | WY | 1.7 |

Szyba czołowa - Pęknięcie/rozerwanie 1

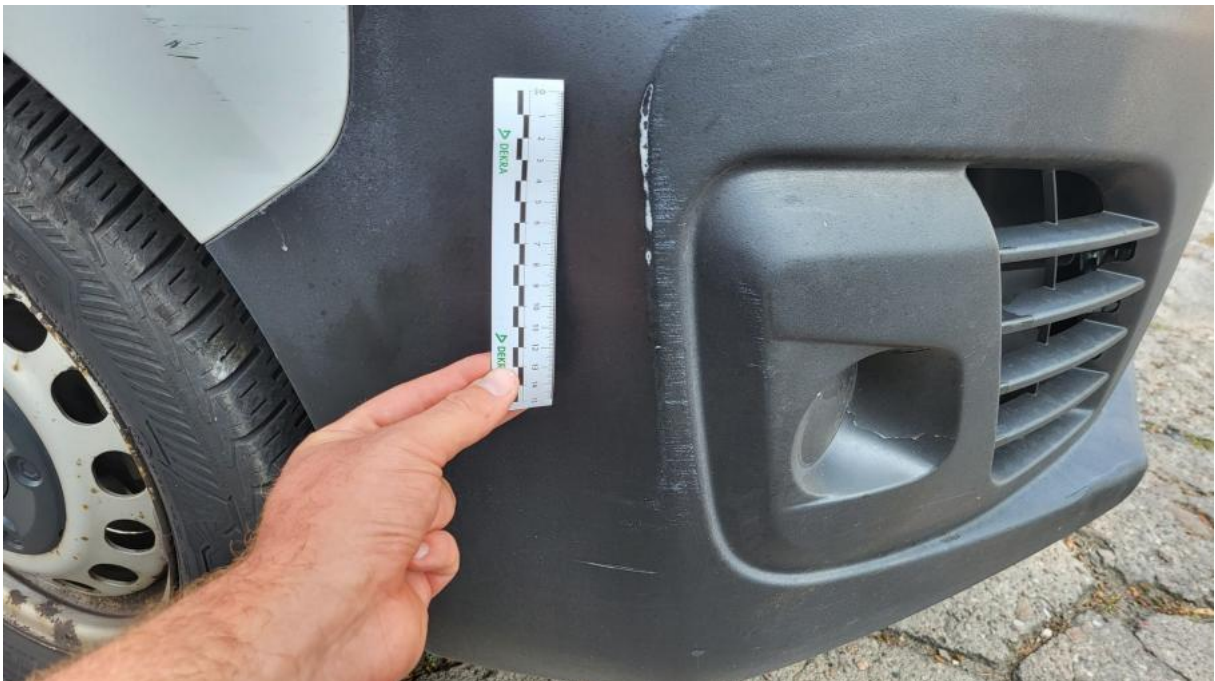
**Fot. 34**

| Poz. | Nazwa pozycji | Opis uszkodzeń | Kwalifik. | Naprawa [rbg] |
|---|---|---|---|---|
| 1 | Okładzina zderzaka przedniego | rysa/odprysk, wgniecenie/odkształcenie, łuszczenie powłoki lakierowej | WY | 1.7 |

Zderzak - Rysa/odprysk 1

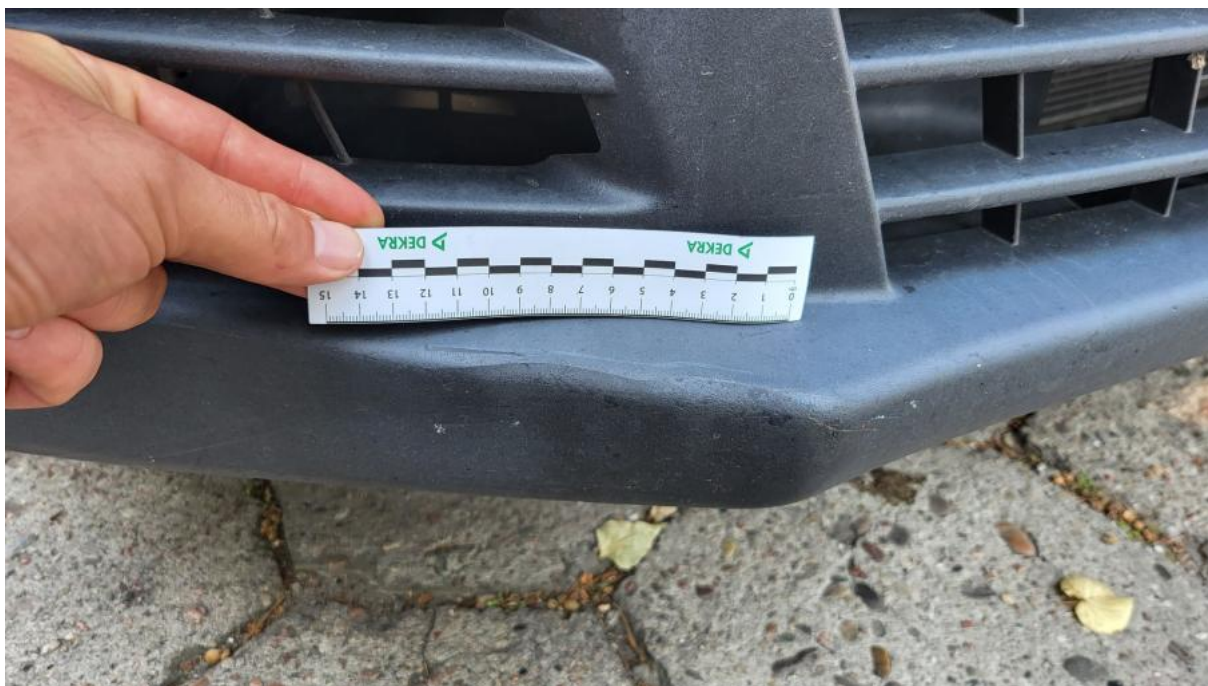
**Fot. 35**

Zderzak - Wgniecenie/odkształcenie 1

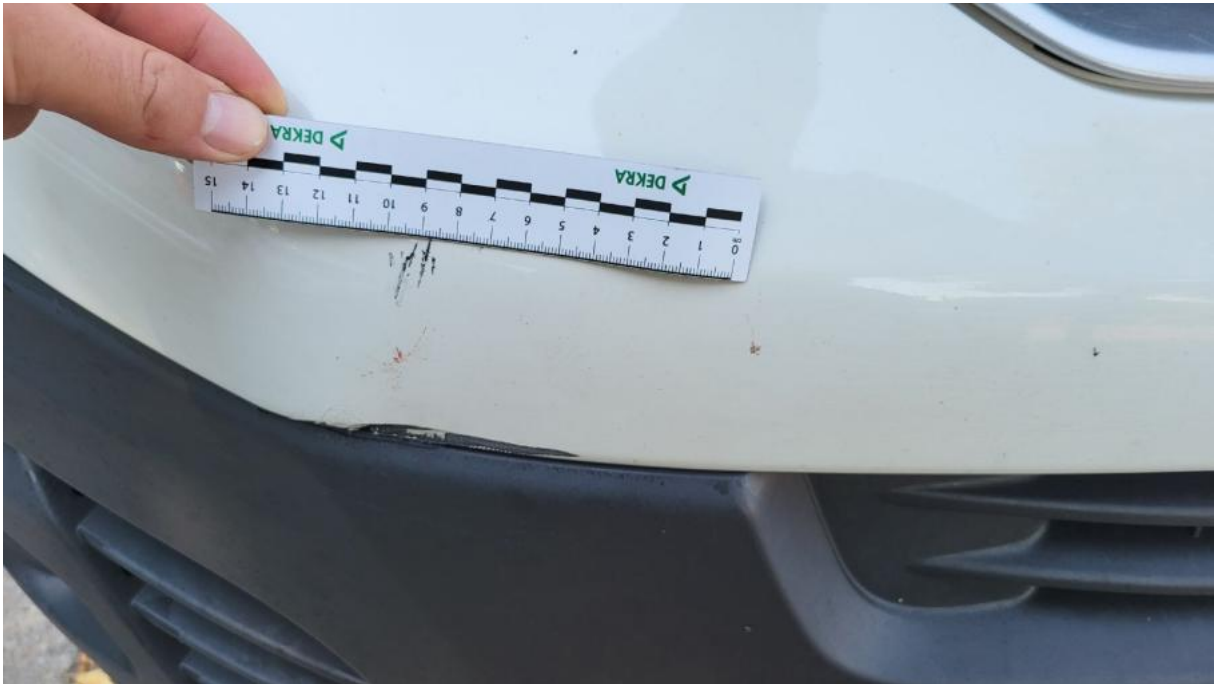
**Fot. 37**

Zderzak przedni cz górna - Wgniecenie/odkształcenie 1

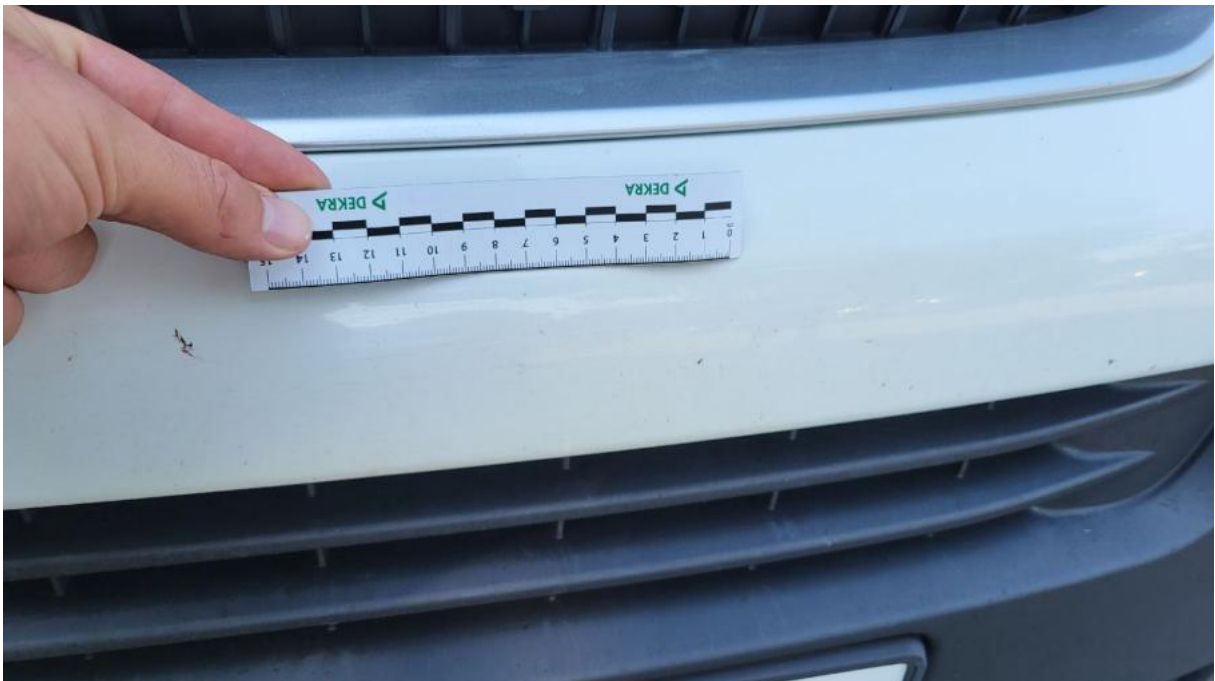
**Fot. 38**

Zderzak przedni cz górna - Wgniecenie/odkształcenie 2

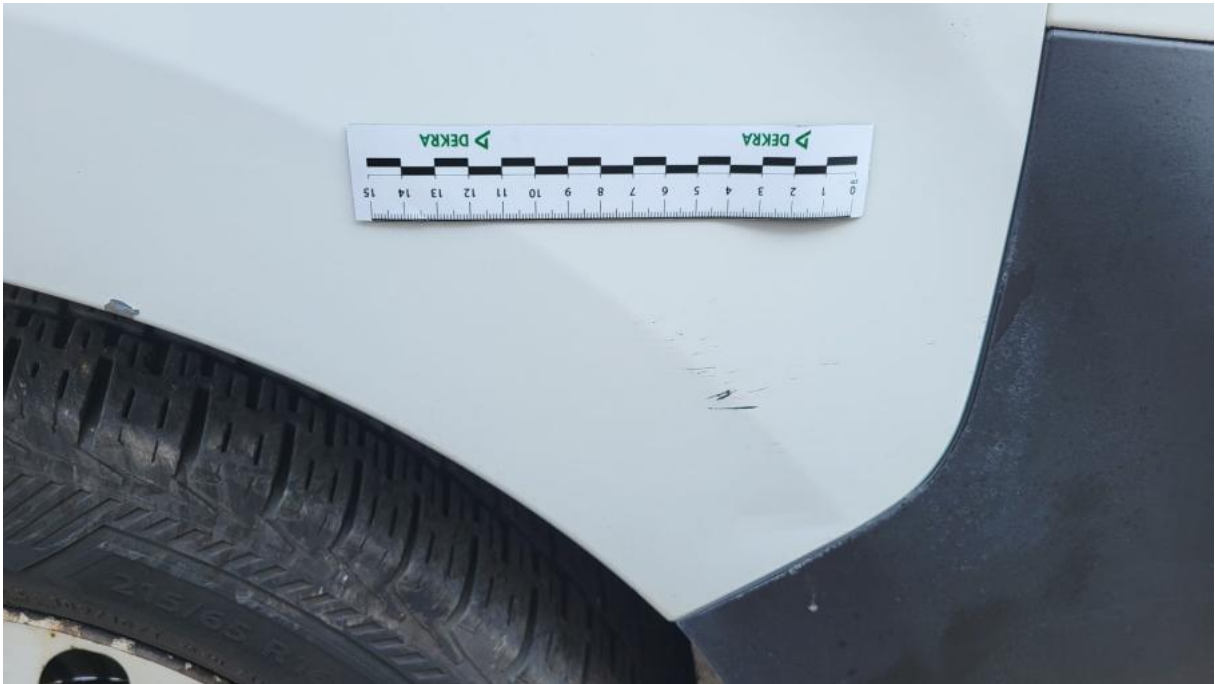
**Fot. 39**

| 11 | Blotnik przedni R | rysa/odprysk, wgniecenie/odkształcenie | NA | 1 |

Błotnik przedni P - Rysa/odprysk 1

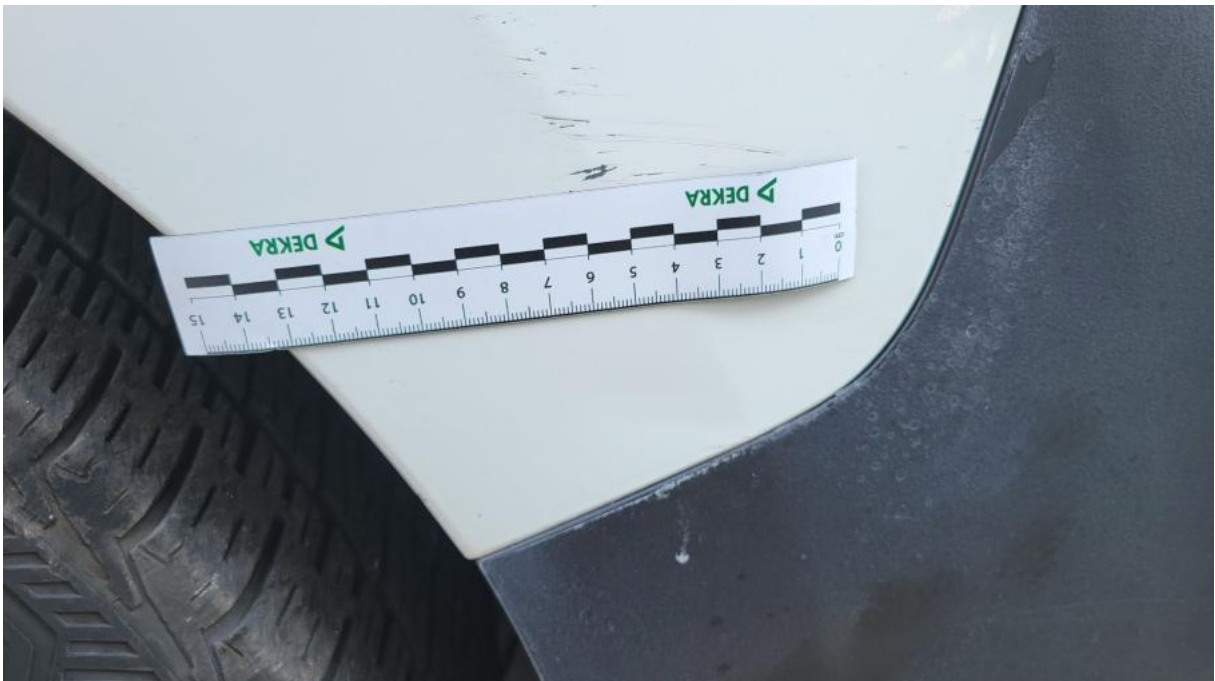
**Fot. 40**

Błotnik przedni P - Wgniecenie/odkształcenie 1

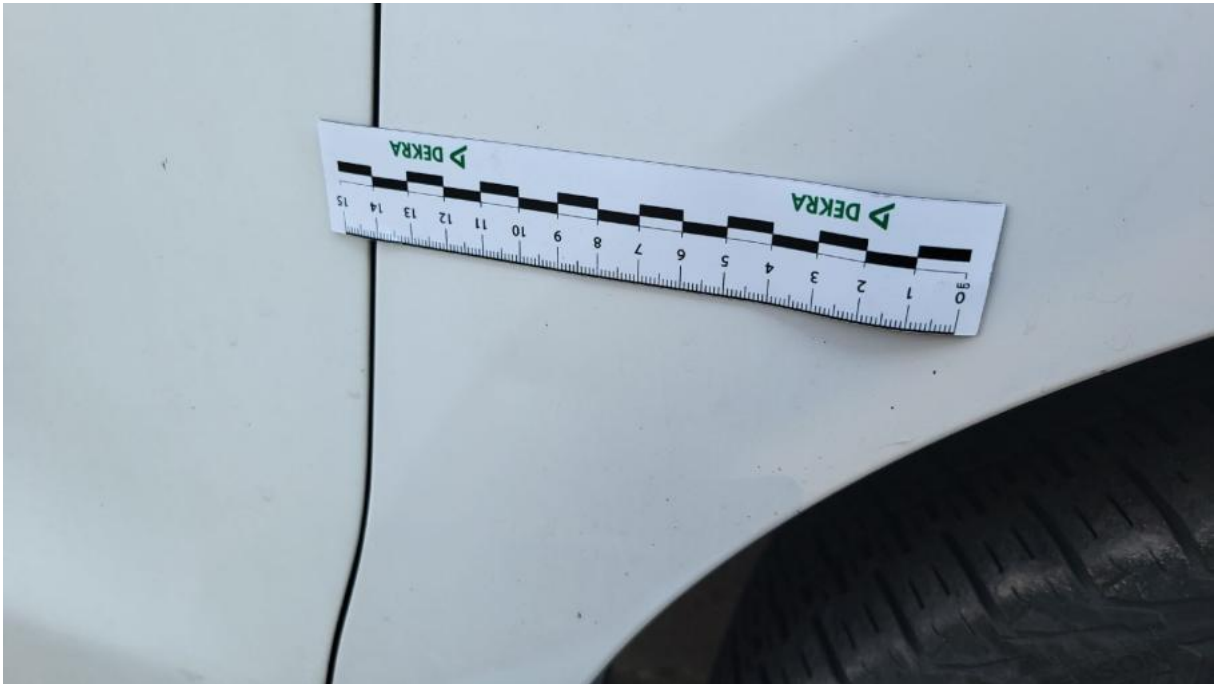
**Fot. 41**

Błotnik przedni P - Wgniecenie/odkształcenie 2

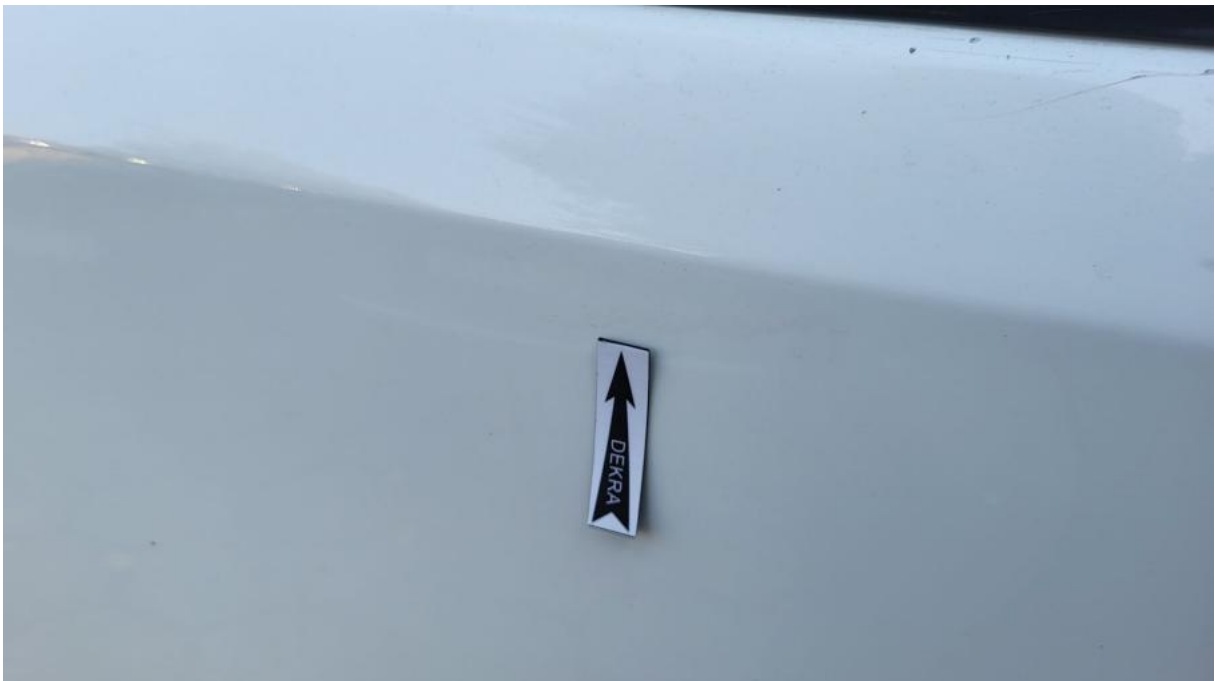
**Fot. 42**

| 15 | Poszycie drzwi przednich R | wgniecenie/odkształcenie | NA | 1 |

Drzwi przednie P - Wgniecenie/odkształcenie 1

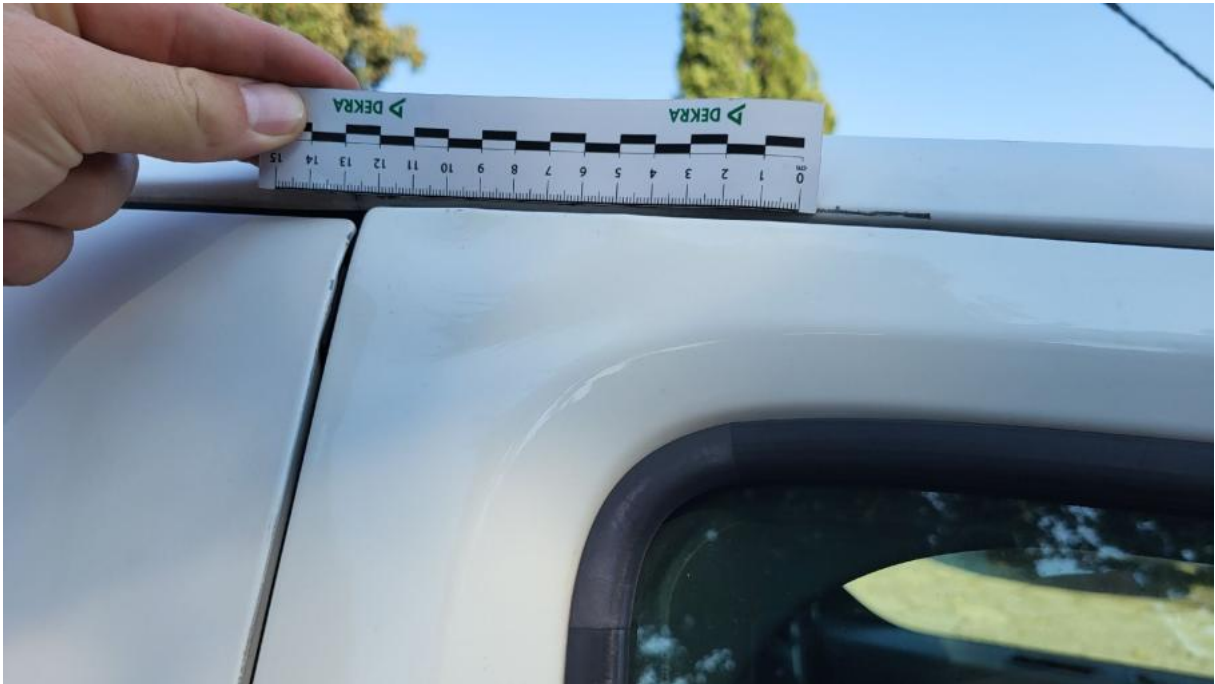
**Fot. 43**

Drzwi przednie P - Wgniecenie/odkształcenie 2

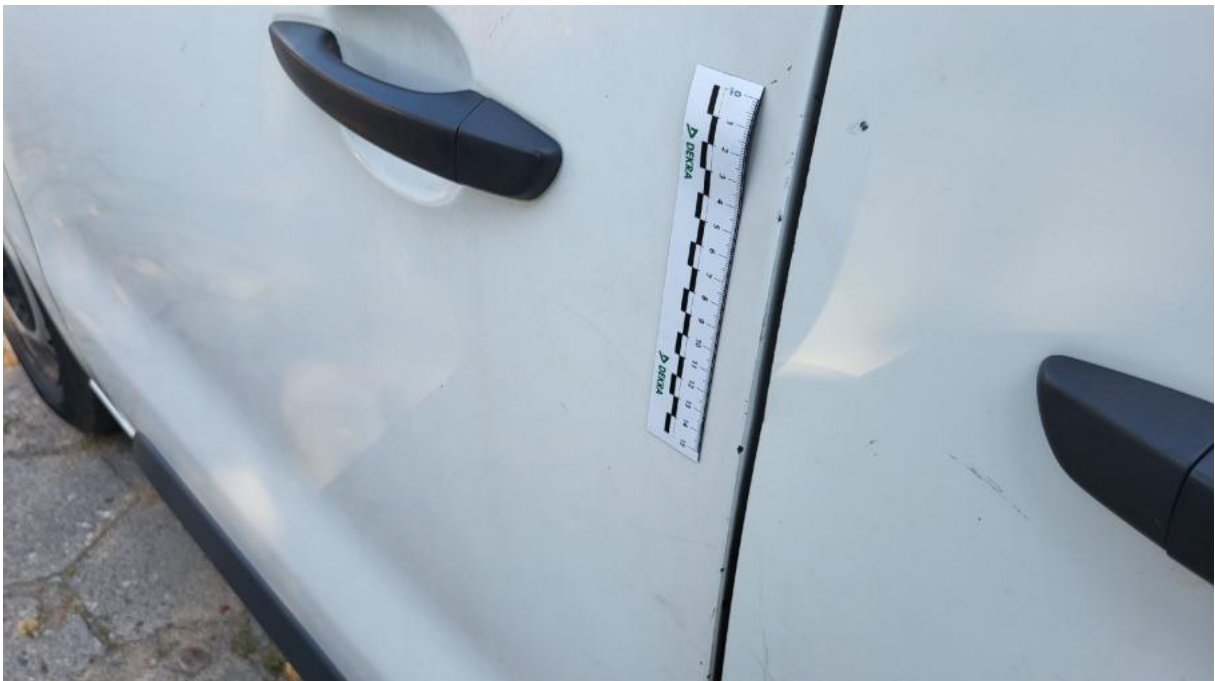
**Fot. 44**

| 16 | Poszycie drzwi tylnych R | rysa/odprysk, wgniecenie/odkształcenie, ślady korozji | NA | 1 |

Drzwi tylne P - Rysa/odprysk 1

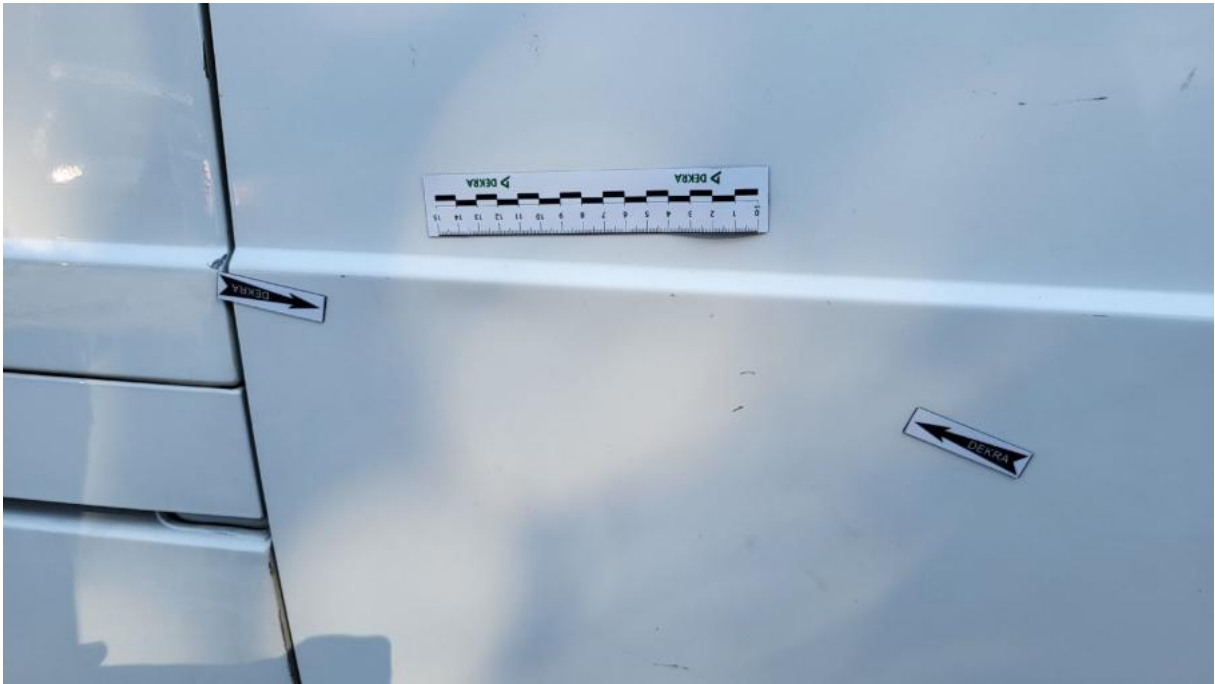
**Fot. 45**

Drzwi tylne P - Wgniecenie/odkształcenie 1

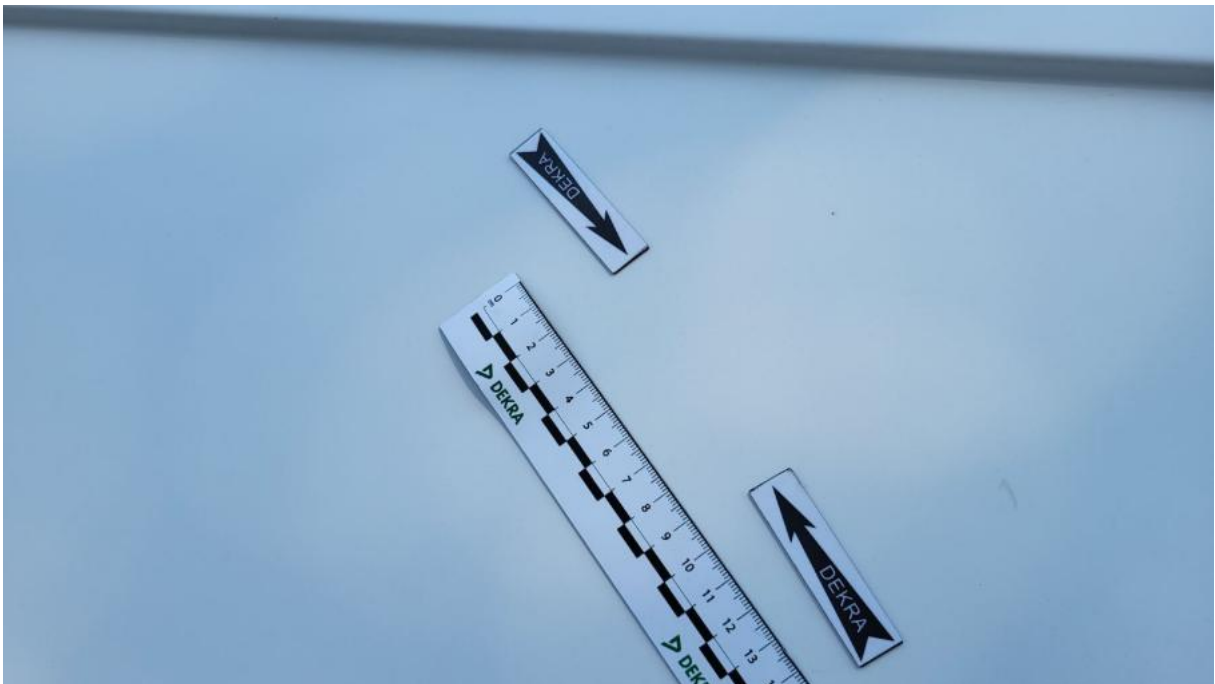
**Fot. 46**

Drzwi tylne P - Wgniecenie/odkształcenie 2

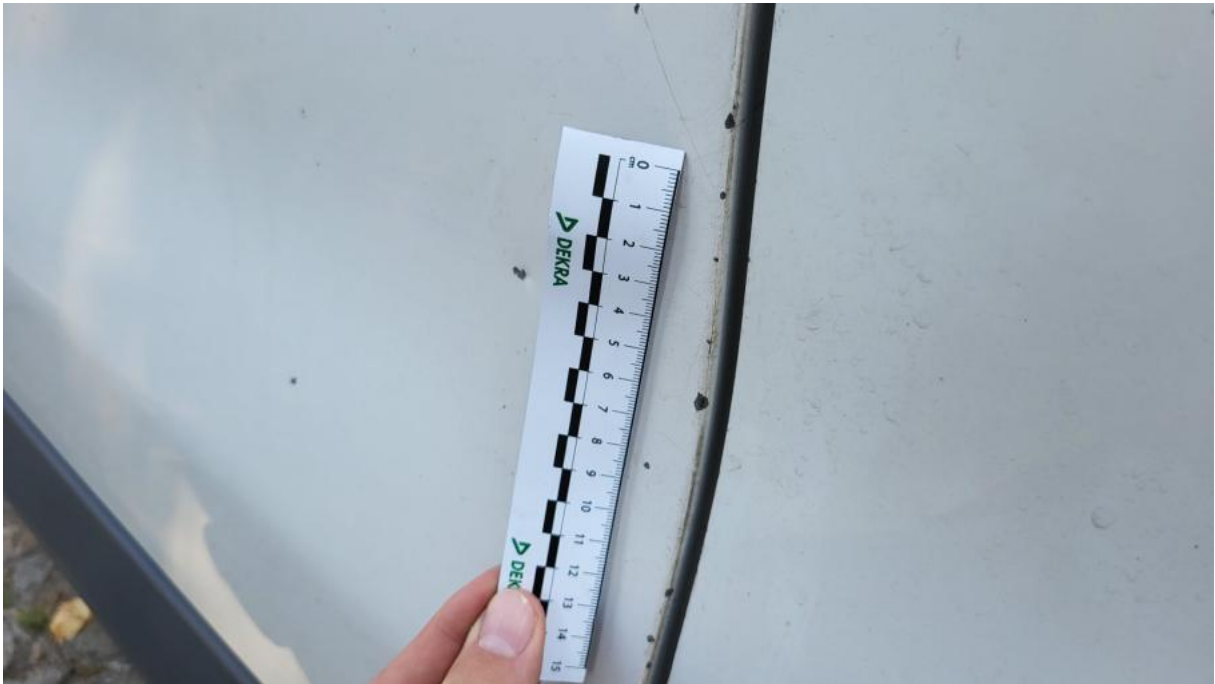
**Fot. 47**

Drzwi tylne P - Inne 1

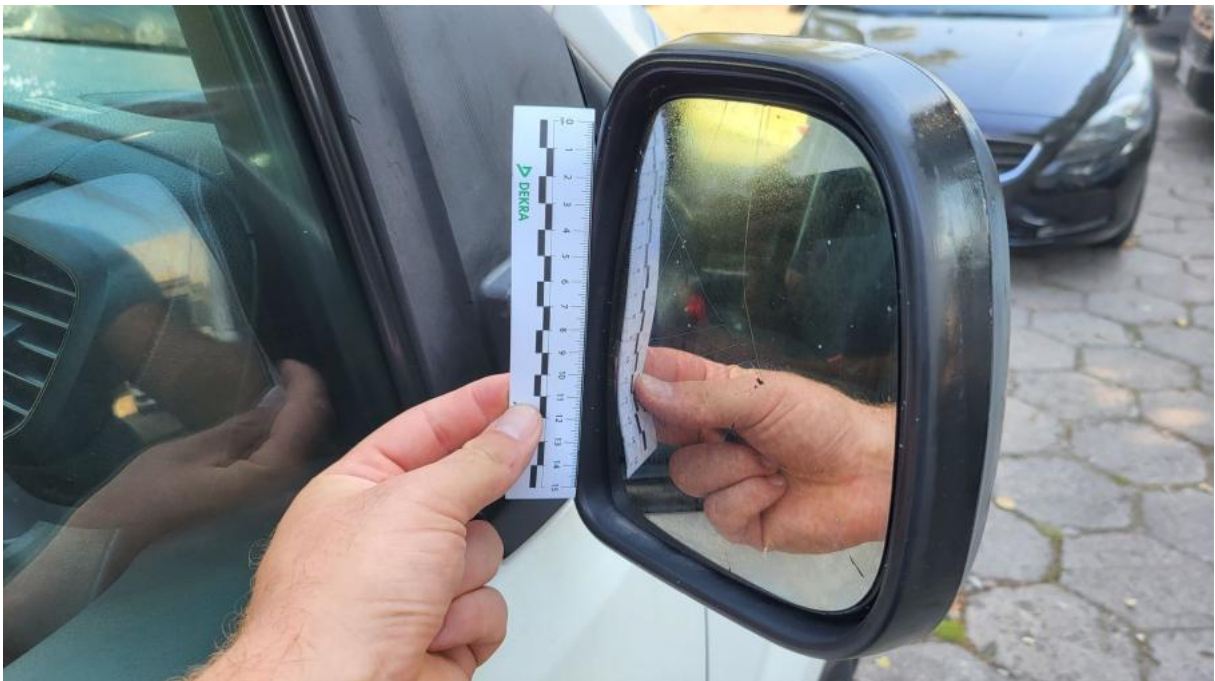
**Fot. 48**

| 4 | Lusterko zewn. ustaw.mechanicz. R | pęknięcie/rozerwanie | WY | 0.4 |

Lusterko zew P - Pęknięcie/rozerwanie 1

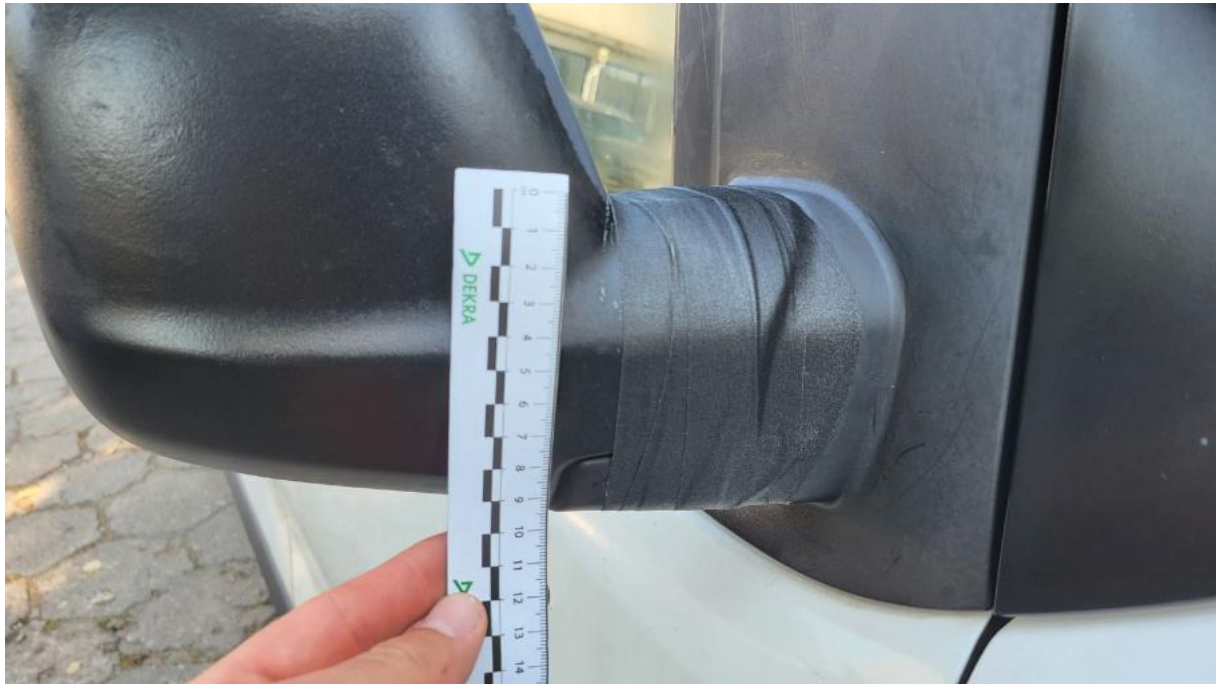
**Fot. 49**

Lusterko zew P - Pęknięcie/rozerwanie 2

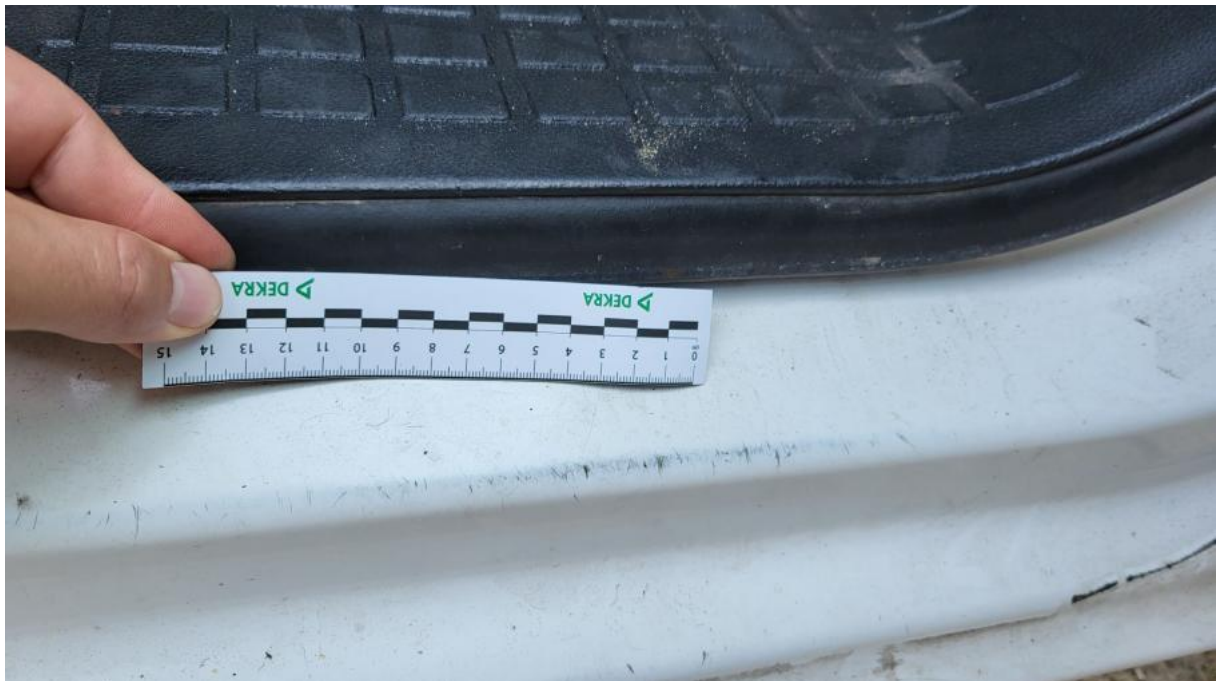
**Fot. 50**

| 21 | Próg R | rysa/odprysk, wgniecenie/odkształcenie | NA | 1 |

Próg P - Rysa/odprysk 1

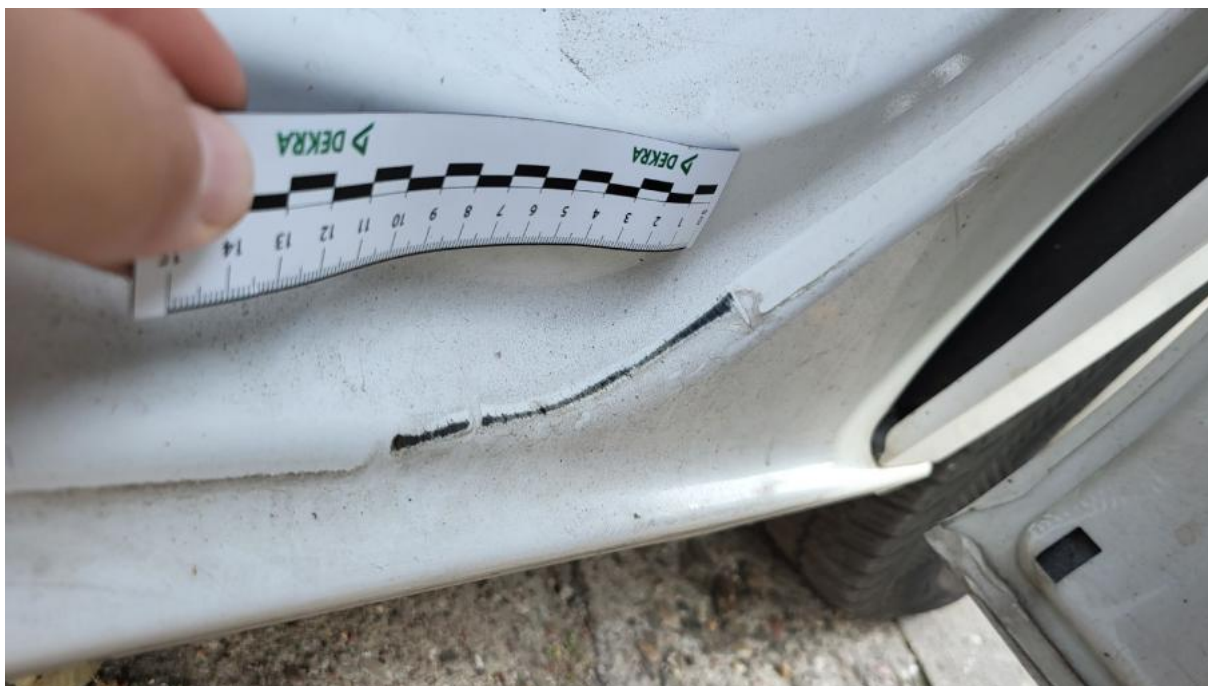
**Fot. 51**

Próg P - Rysa/odprysk 2

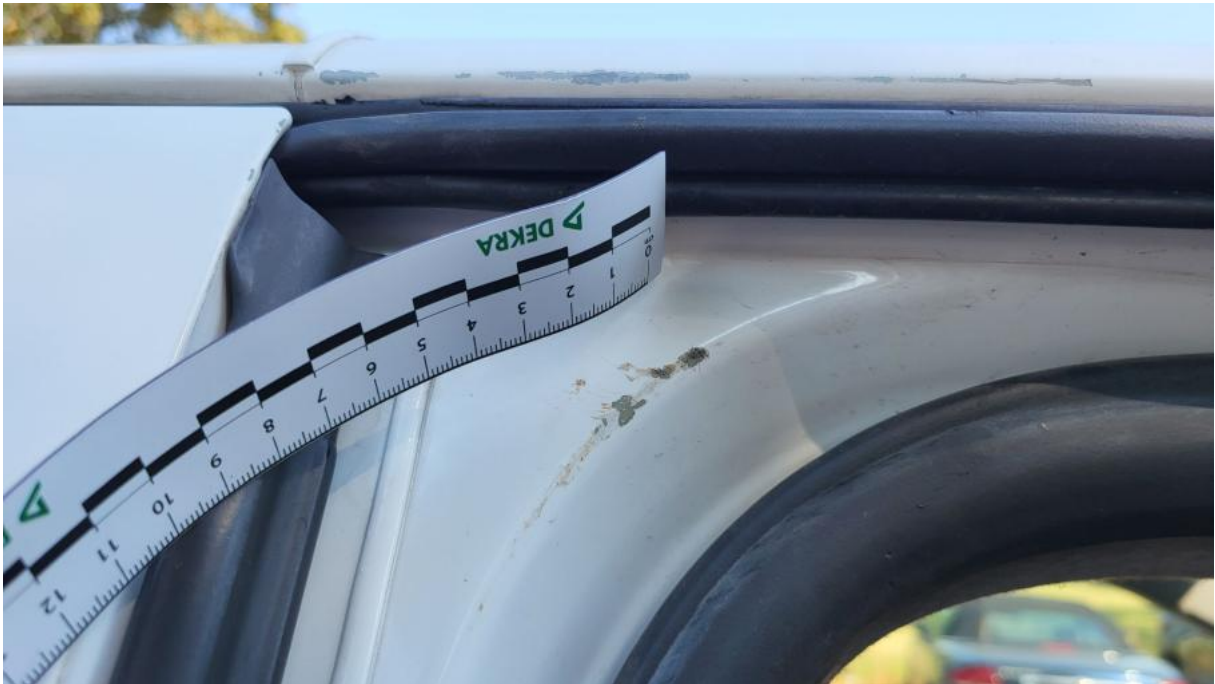
**Fot. 53**

Słupek środkowy P - Rysa/odprysk 1

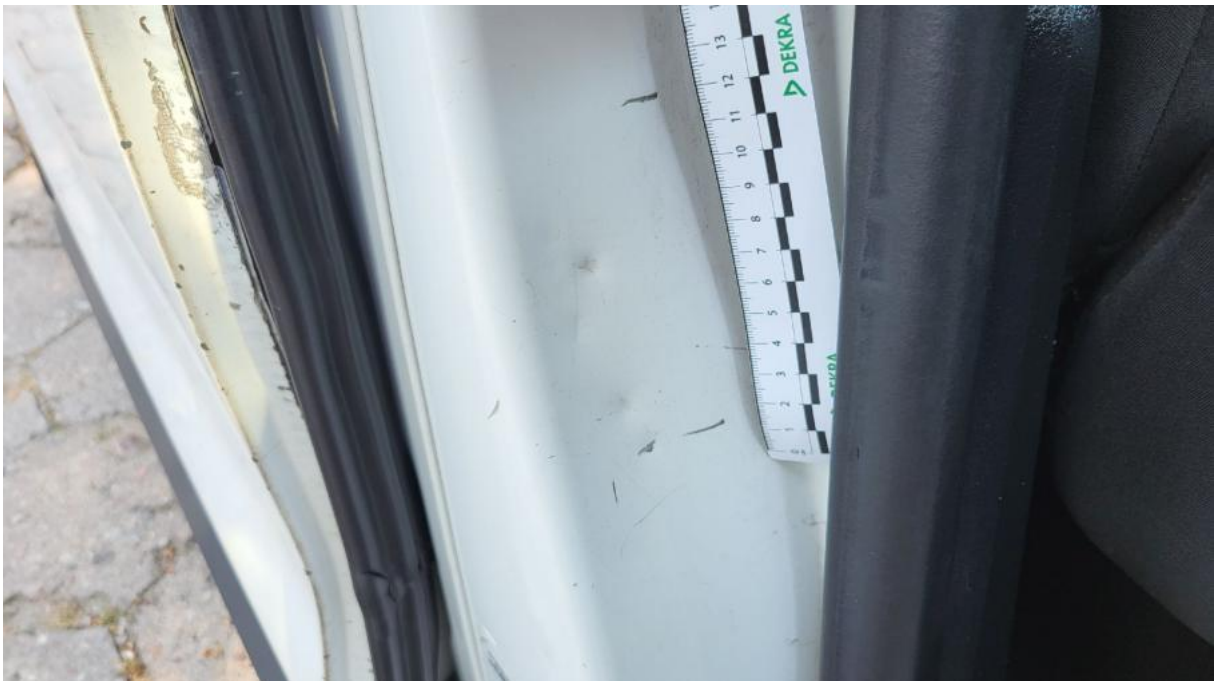
**Fot. 54**

Słupek środkowy P - Wgniecenie/odkształcenie 1

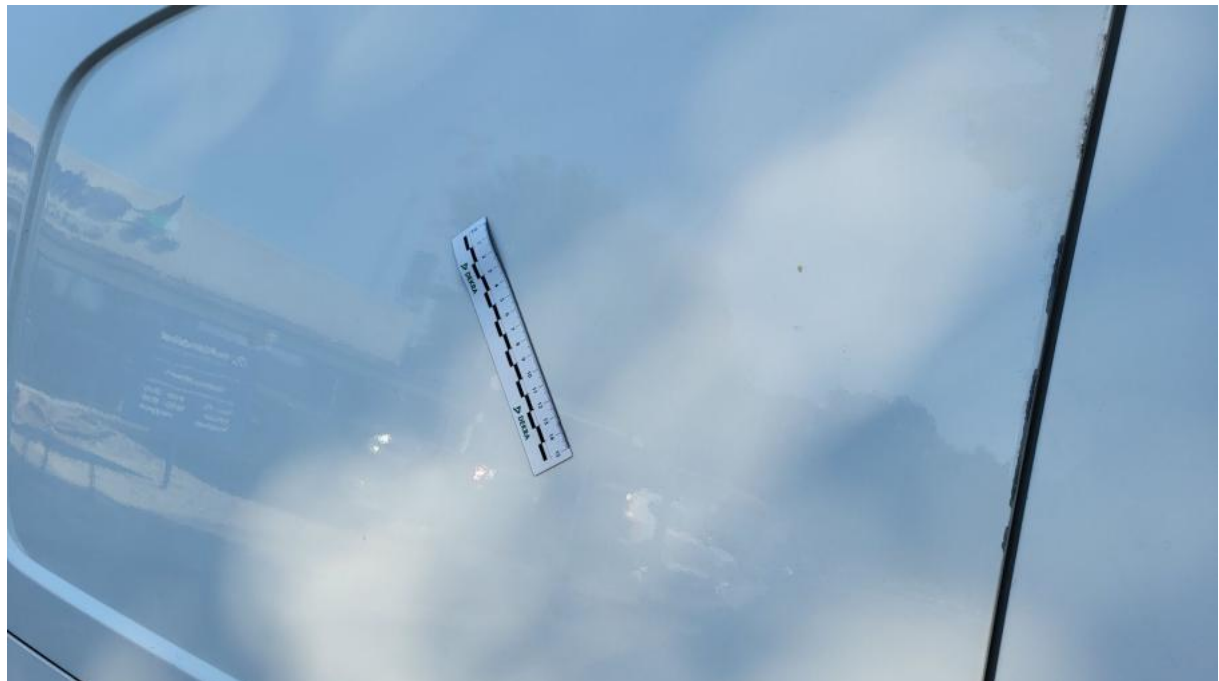
| 19 | Rama drzwi tył z blotnikiem tylnym R | liczne, wgniecenie/odkształcenie | NA | 2 |

Blotnik tylny P / Ściana boczna P - Wgniecenie/odkształcenie 1

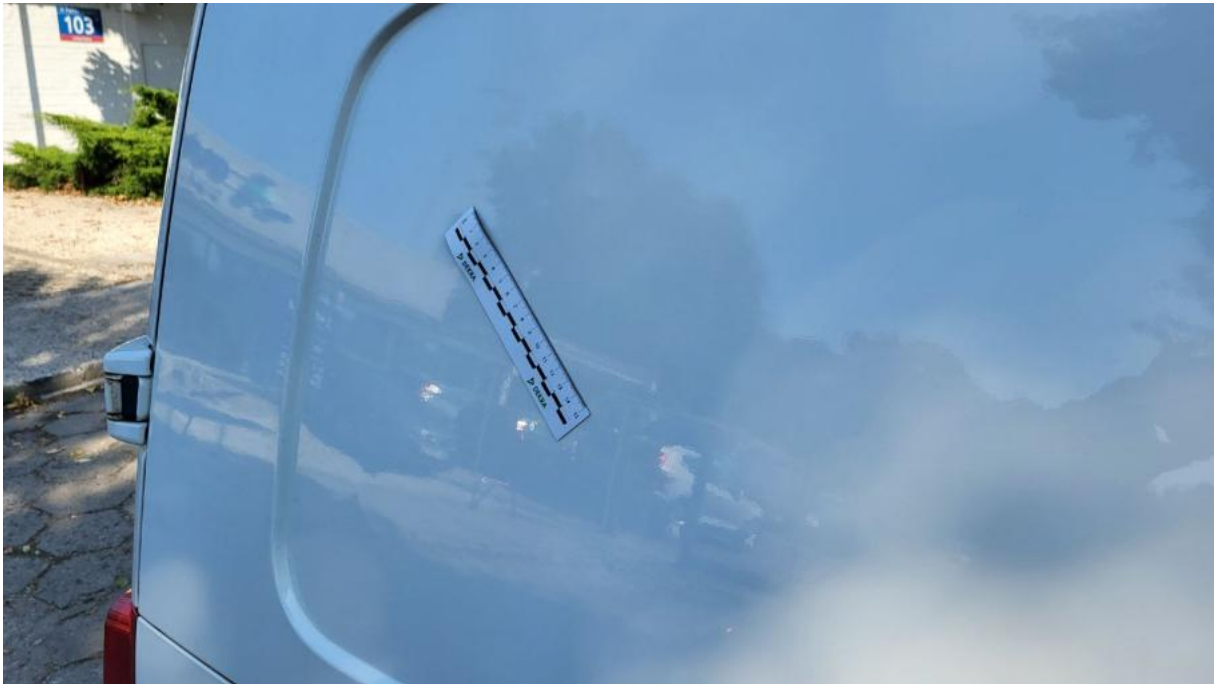
**Fot. 57**

Błotnik tylny P / Ściana boczna P - Wgniecenie/odkształcenie 2

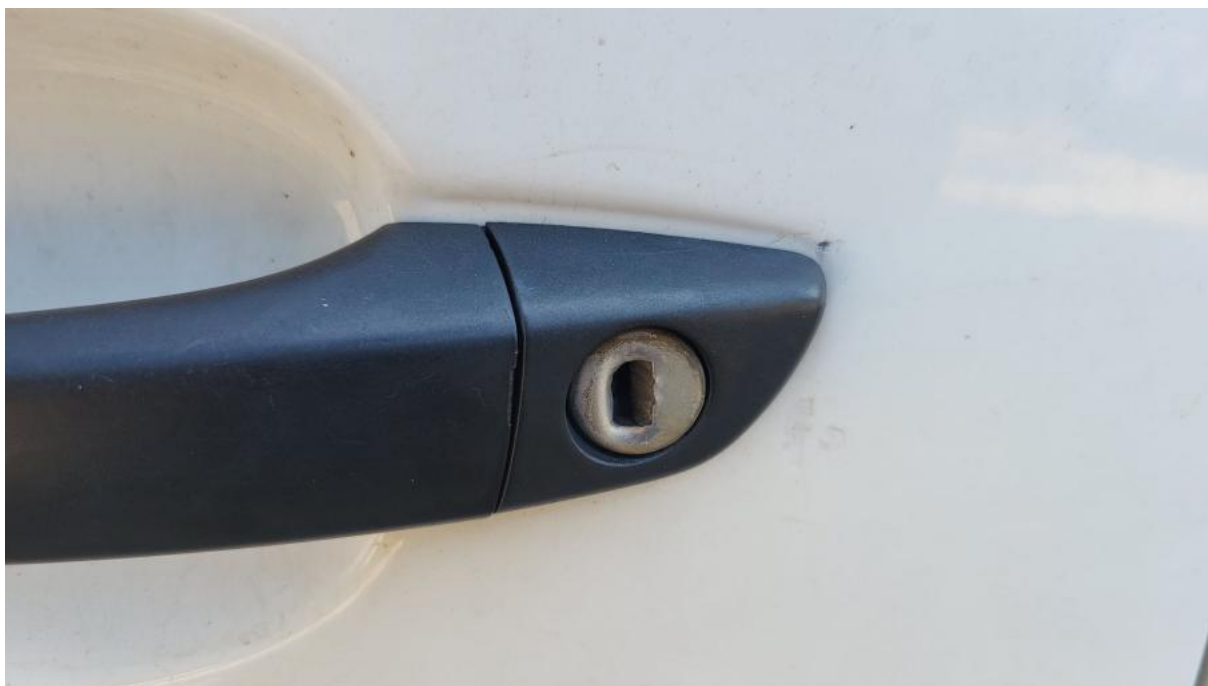
**Fot. 59**

| 7 | Cylinder zamka | inneuszkodzony | WY | 0.2 |

Zamek pokrywy tył - Inne 1

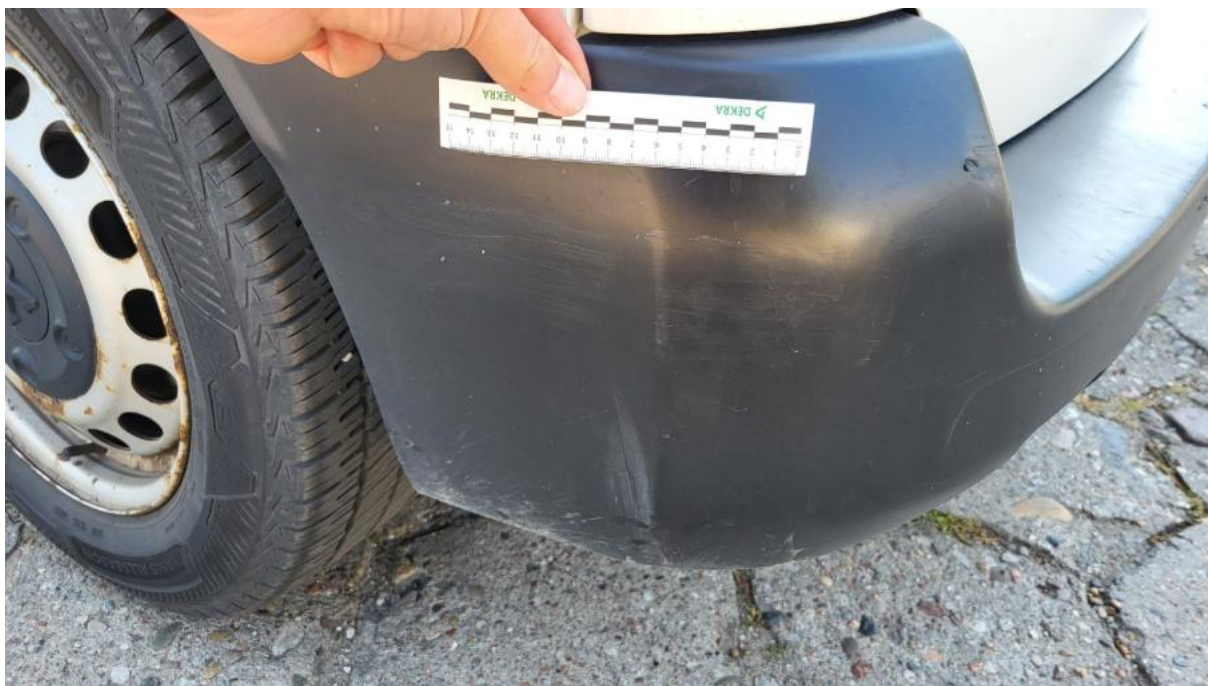
**Fot. 61**

| 6 | Okladzina zderzaka tylnego | rysa/odprysk, wgniecenie/odkształcenie | WY | 1.1 |

Zderzak tylny - Rysa/odprysk 2

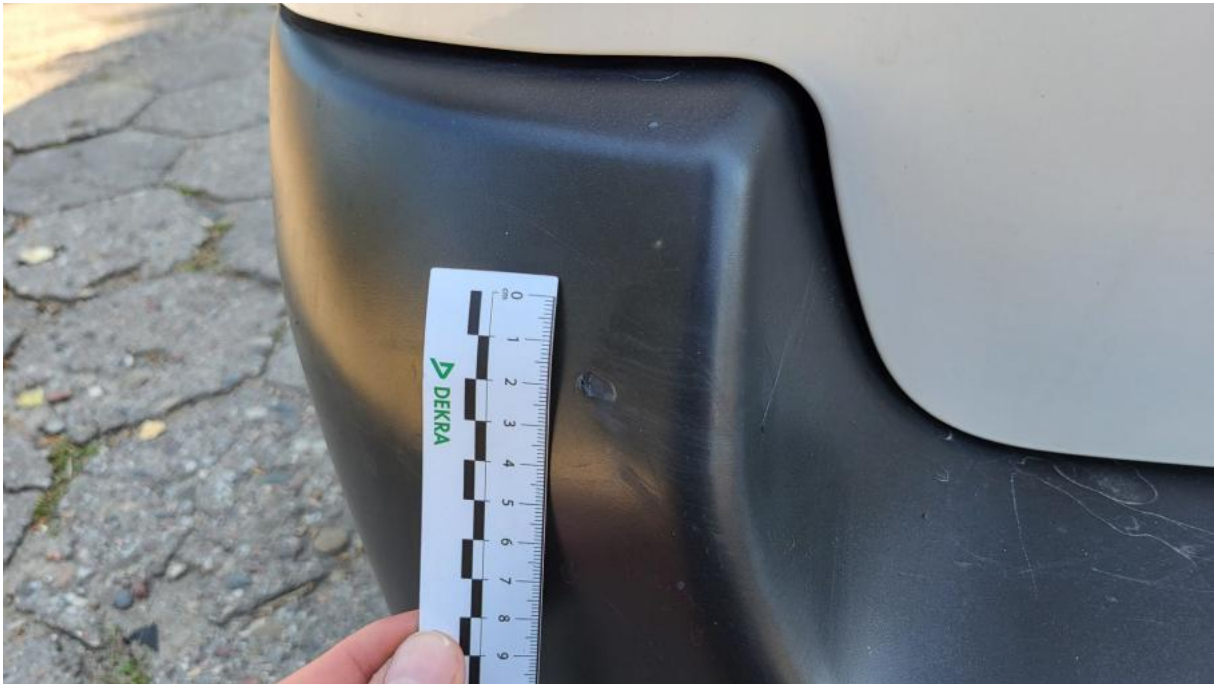
**Fot. 63**

Zderzak tylny - Wgniecenie/odkształcenie 1

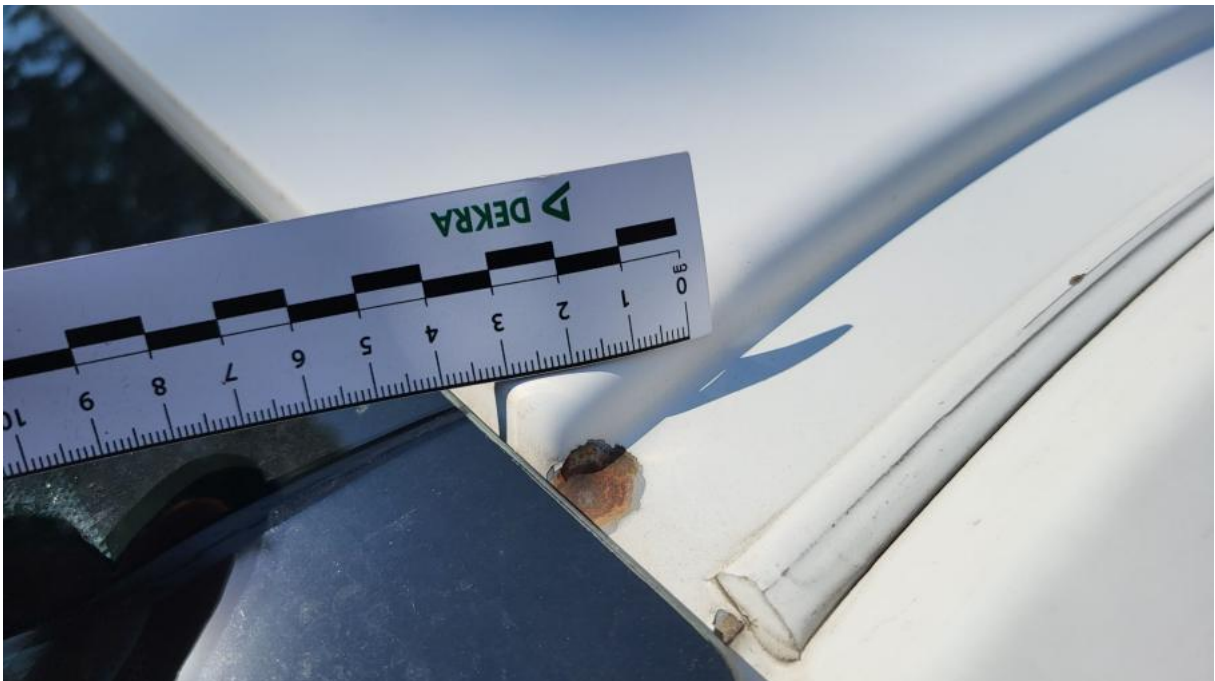
**Fot. 64**

| 13 | Dach kabiny | ślady korozji | NA | 0.5 |

Dach - Inne 1

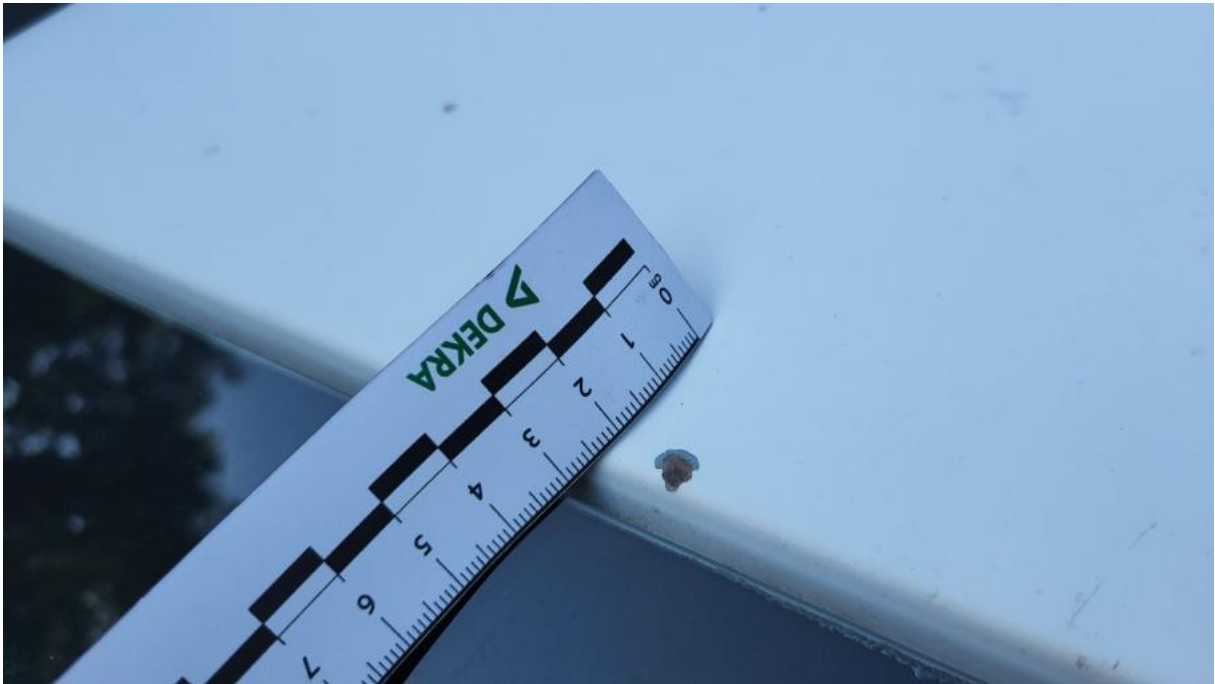
**Fot. 65**

Dach - Inne 2
