## Raport z oględzin pojazdu

| Numer raportu | 406189/9/25-9573 | Data raportu | 05-09-2025 |

| Marka, model | PEUGEOT Expert 1.6 BlueHDi... |
| Numer rejestracyjny | KR7WH59 |

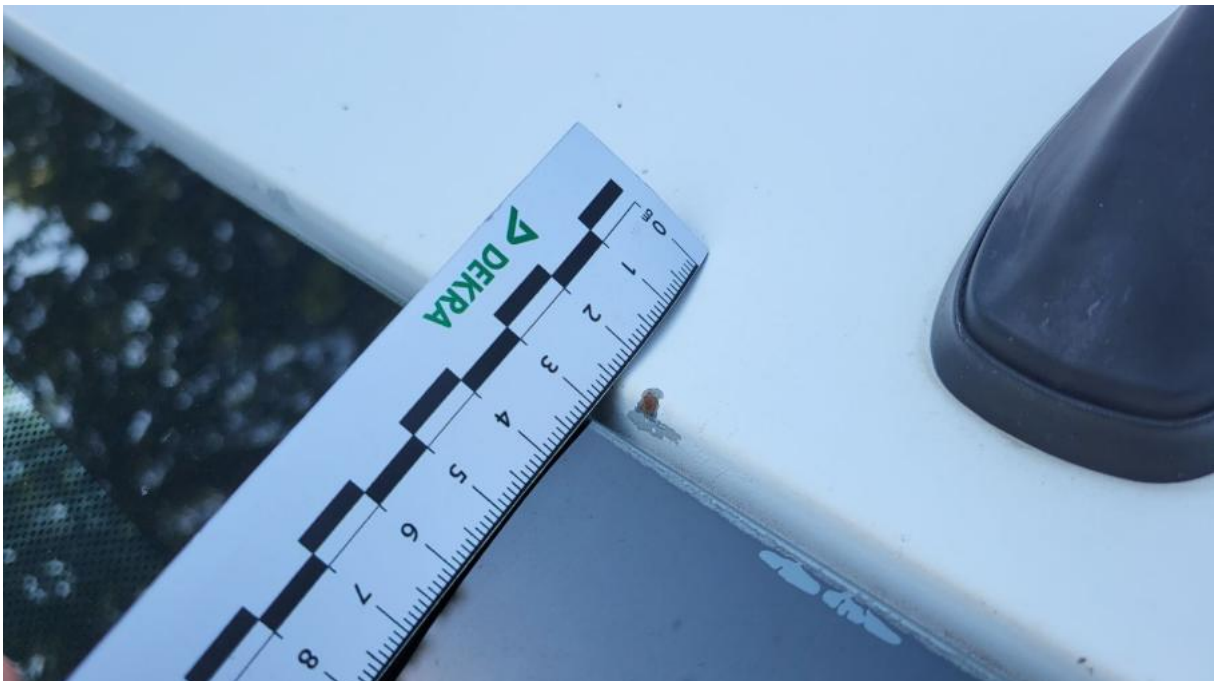
**Fot. 66**

| 13 | Dach kabiny | ślady korozji | NA | 0.5 |

Dach() - Inne 3

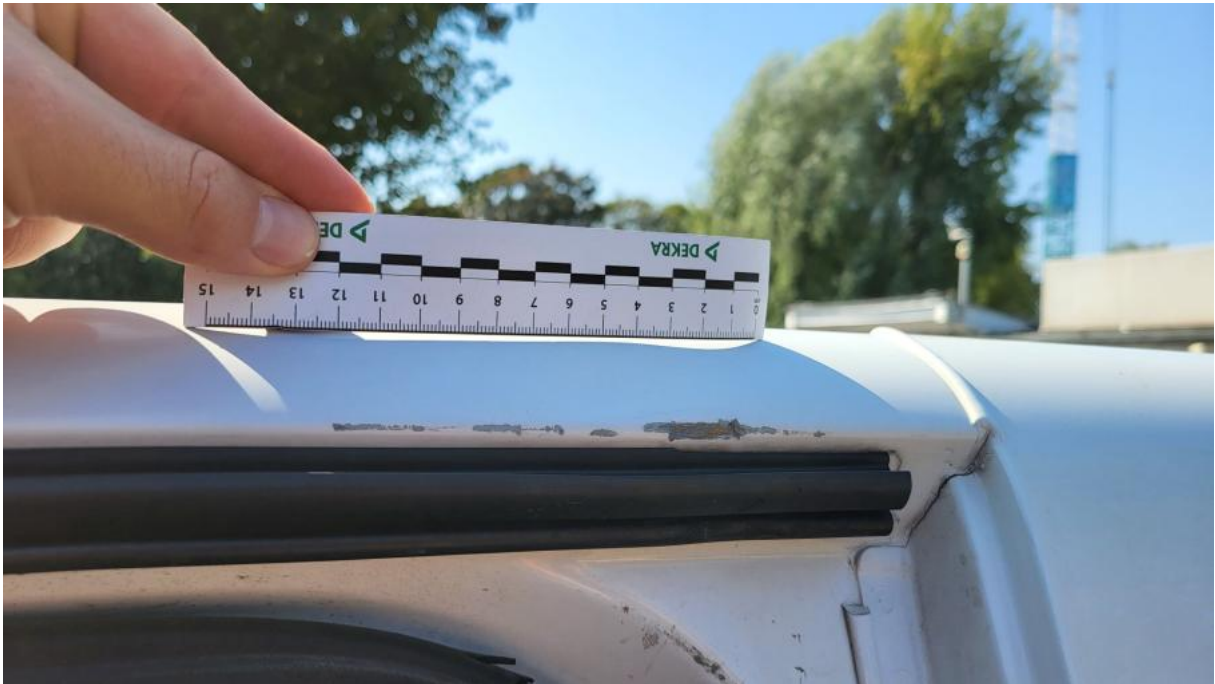
**Fot. 67**

| 24 | Rama dachu L | wgniecenie/odkształcenie, ślady korozji | NA | 0.5 |

Rama dachu L - Wgniecenie/odkształcenie 1

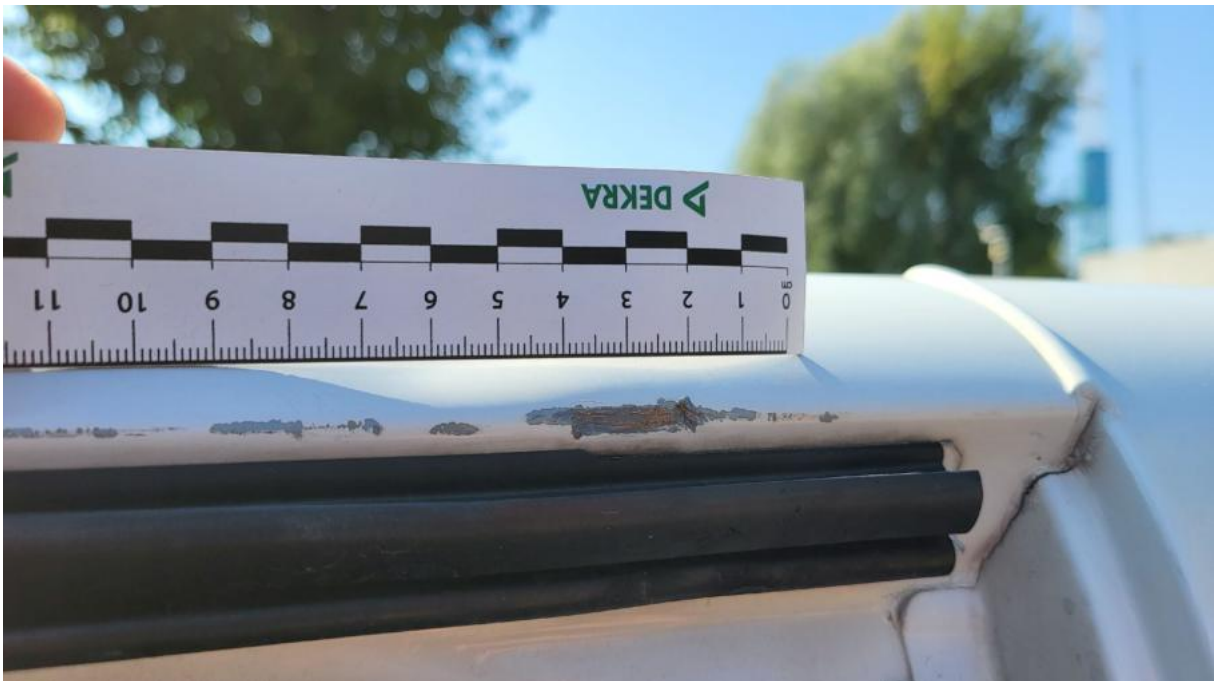
**Fot. 68**

Rama dachu L - Inne 1

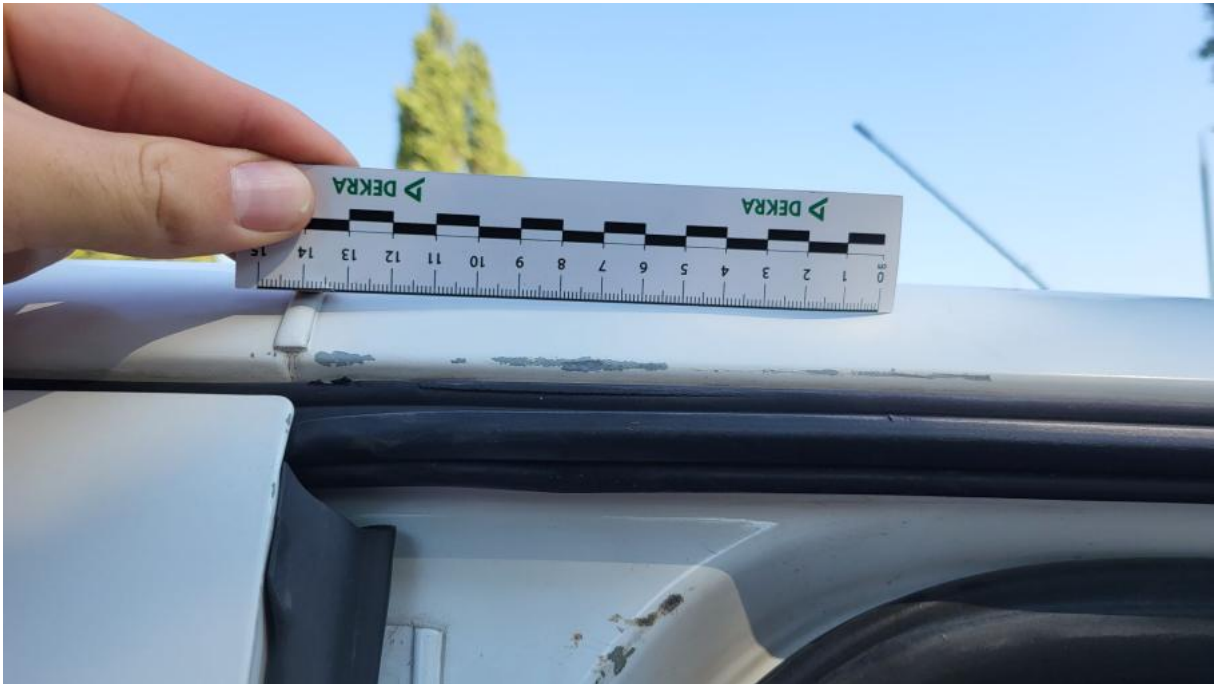
**Fot. 69**

| 25 | Rama dachu R | rysa/odprysk | NA | 0.5 |

Rama dachu P - Rysa/odprysk 1

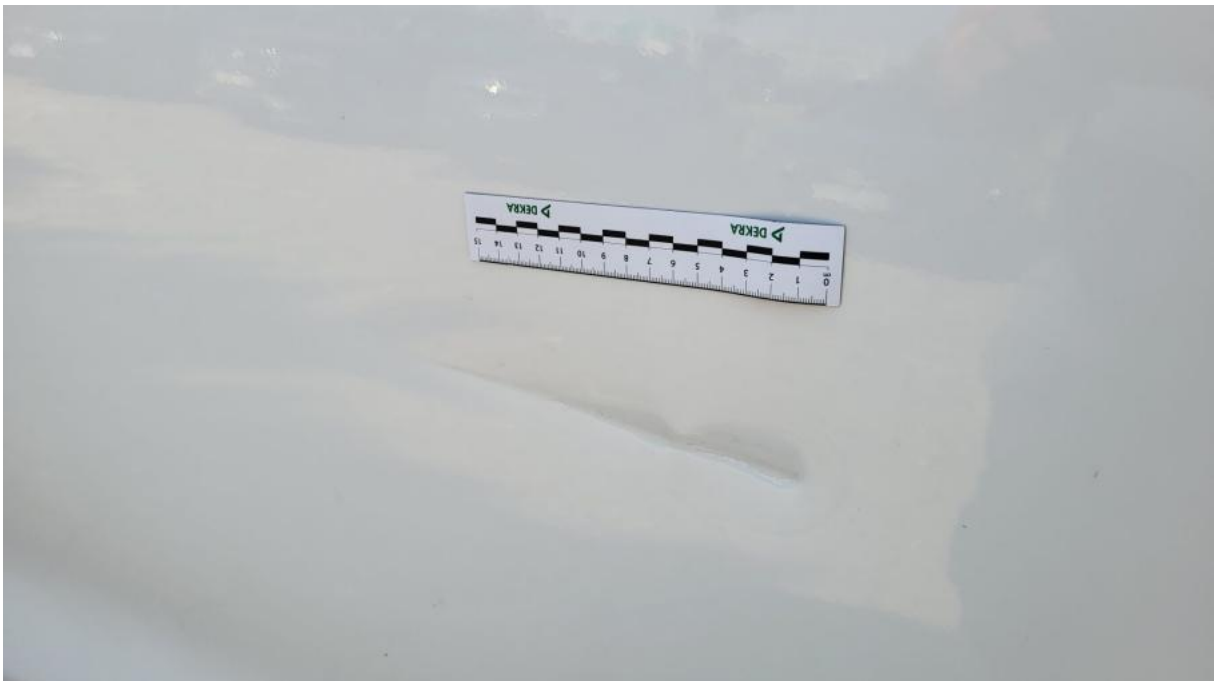
**Fot. 70**

| 22 | Blotnik tylny L | liczne, wgniecenie/odkształcenie | NA | 2 |

Błotnik tylny L / Ściana boczna L - Wgniecenie/odkształcenie 1

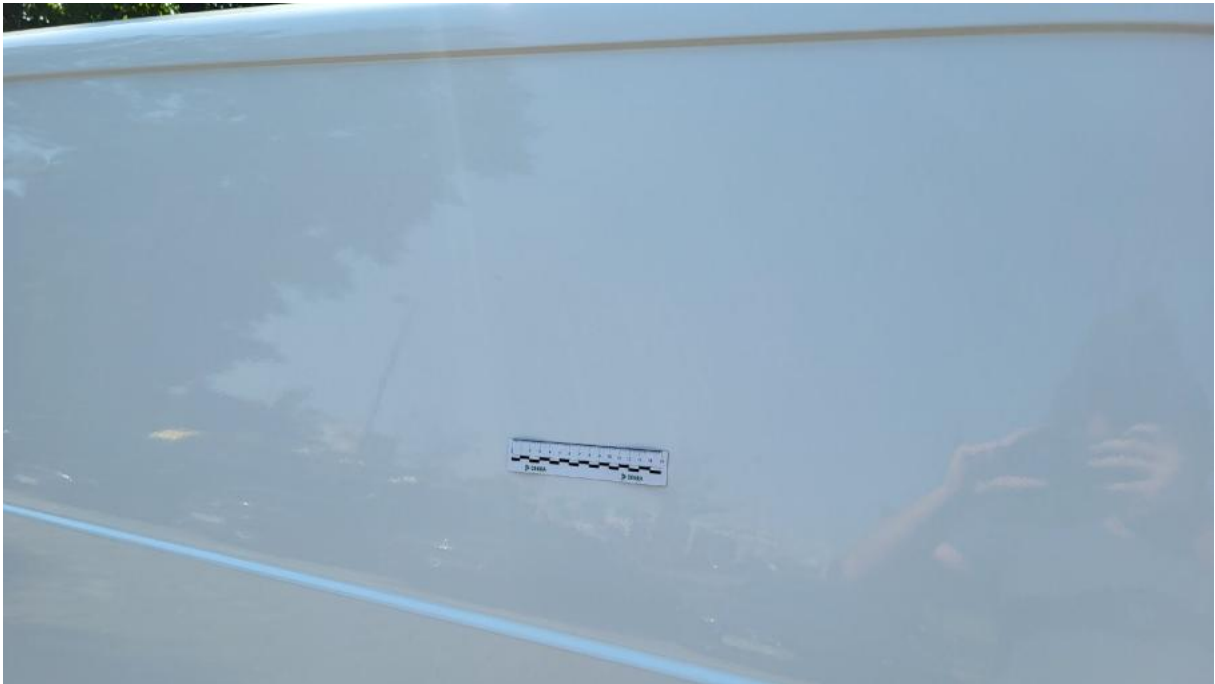
**Fot. 71**

Błotnik tylny L / Ściana boczna L - Wgniecenie/odkształcenie 2

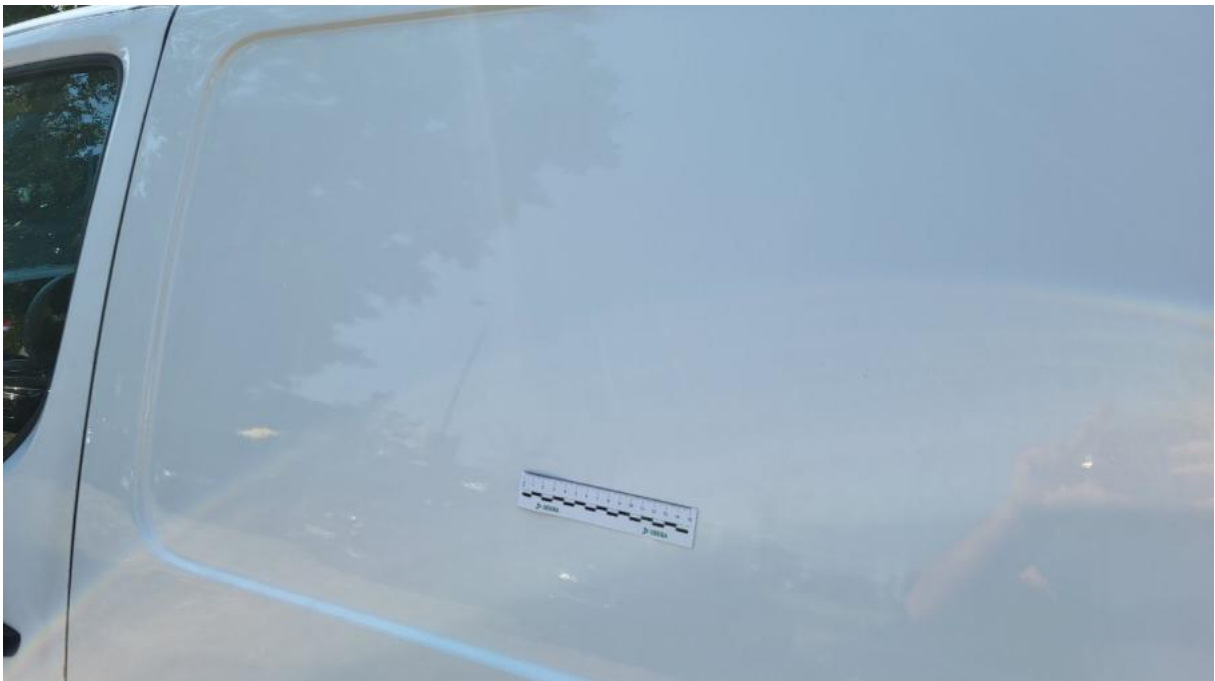
**Fot. 72**

Błotnik tylny L / Ściana boczna L() - Wgniecenie/odkształcenie 3

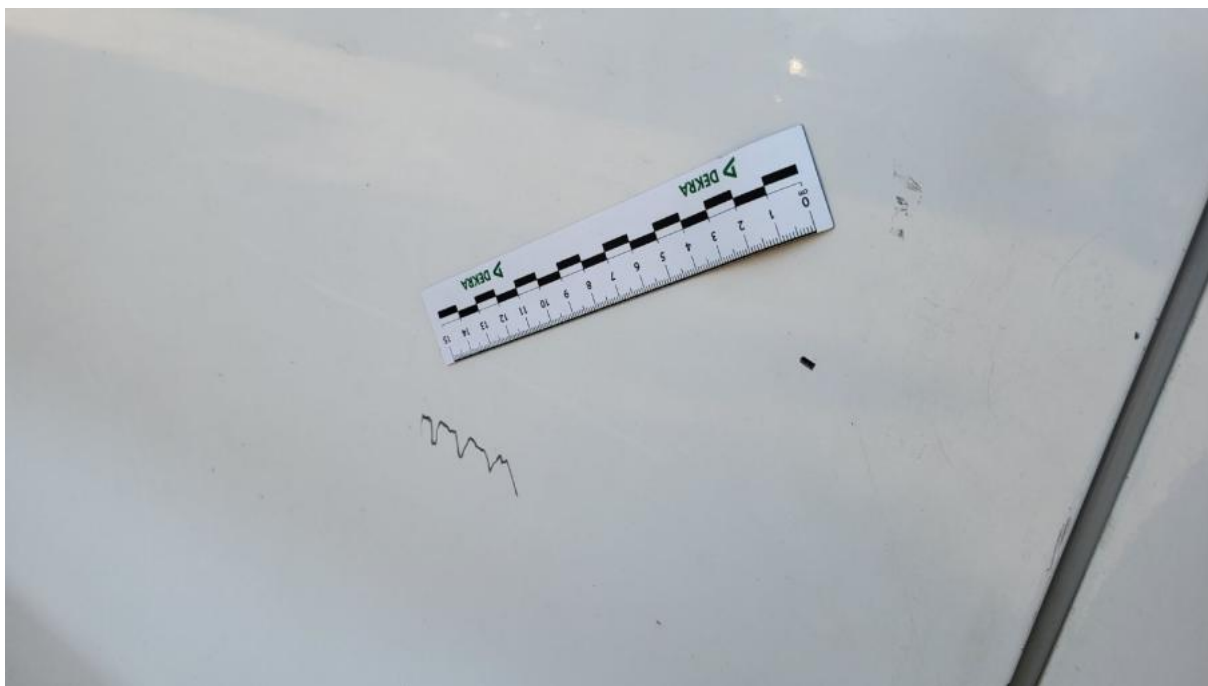
**Fot. 73**

| 14 | Poszycie drzwi przednich L | rysa/odprysk, wgniecenie/odkształcenie | NA | 1 |

Drzwi przed L - Rysa/odprysk 1

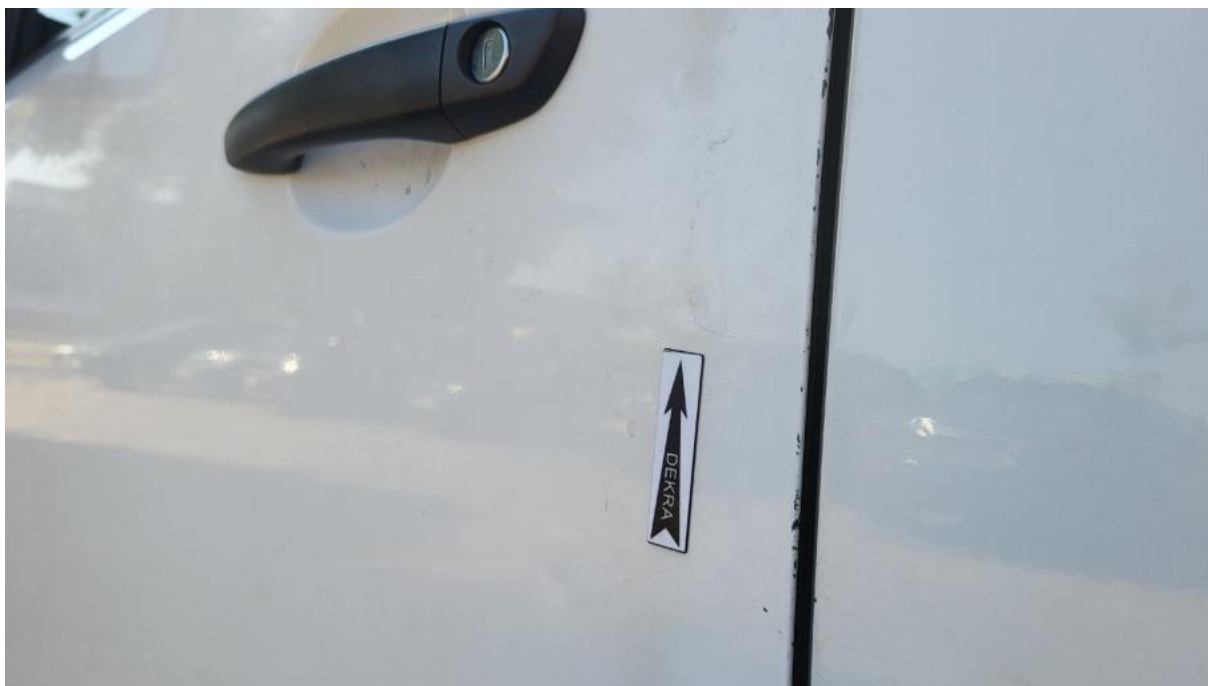
**Fot. 75**

Drzwi przed L - Wgniecenie/odkształcenie 2

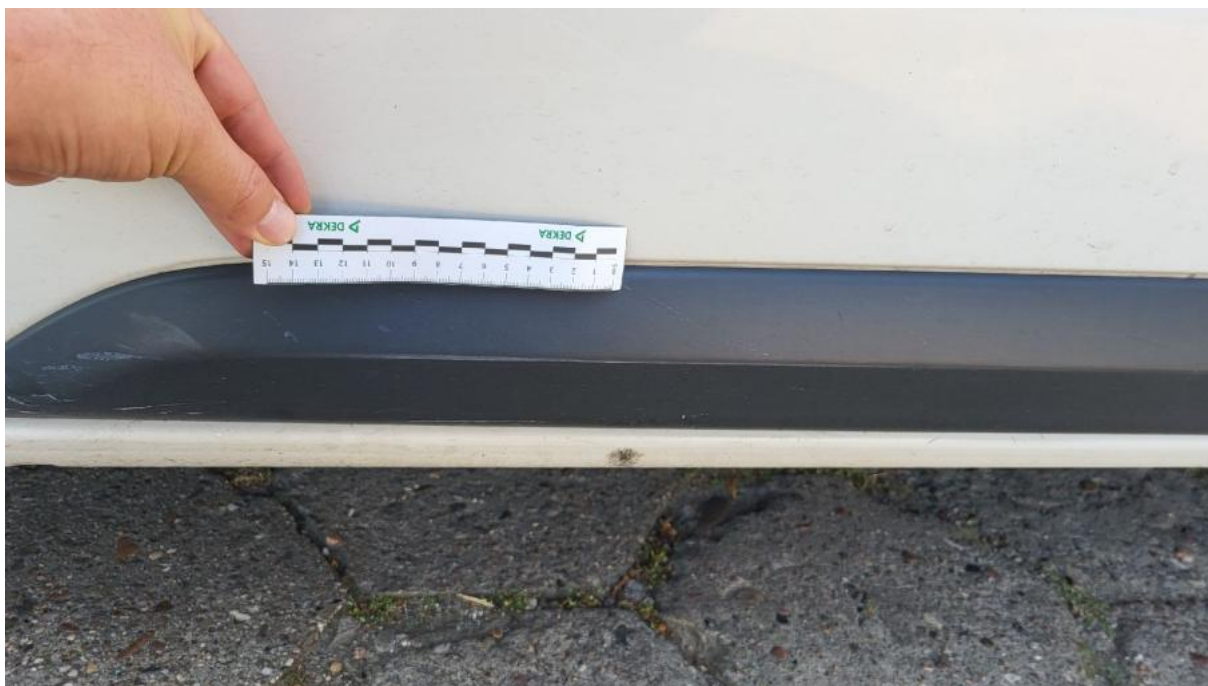
**Fot. 77**

| Poz. | Nazwa pozycji | Opis uszkodzeń | Kwalifik. | Naprawa [rbg] |
|---|---|---|---|---|
| 3 | Nakładka dolna drzwi przednich L | rysa/odprysk | WY | 0.2 |

Listwa drzwi przednich L - Rysa/odprysk 1

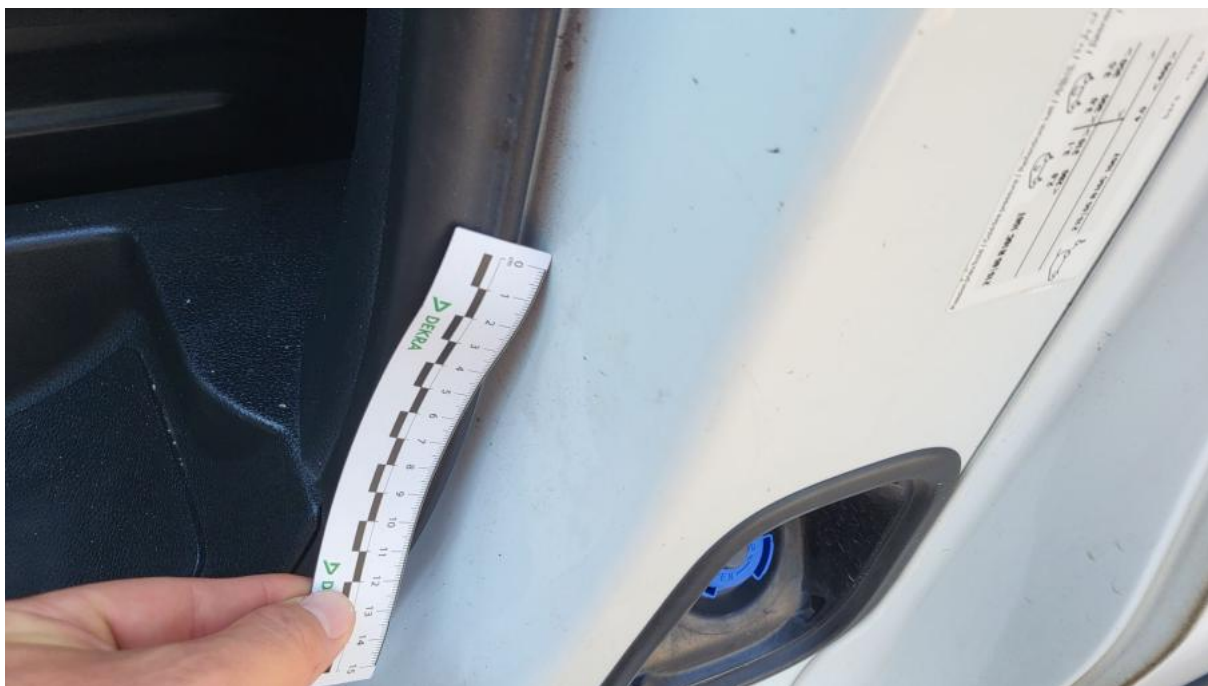
**Fot. 79**

| 17 | Rama drzwi,przód L | wgniecenie/odkształcenie | NA | 1 |

Słupek środkowy L - Wgniecenie/odkształcenie 1

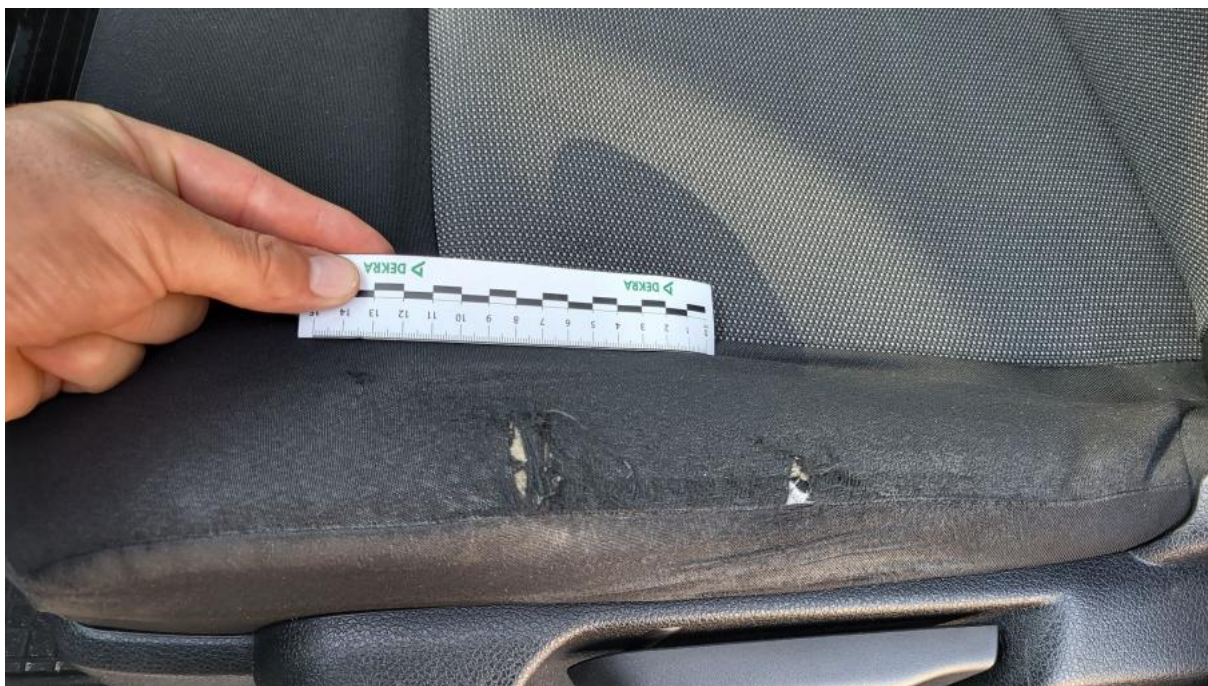
**Fot. 81**

| 9 | Tapicerka siedziska 1.rząd L | pęknięcie/rozerwanie | WY | 1.1 |

Fotel prz. lew. - Pęknięcie/rozerwanie 1

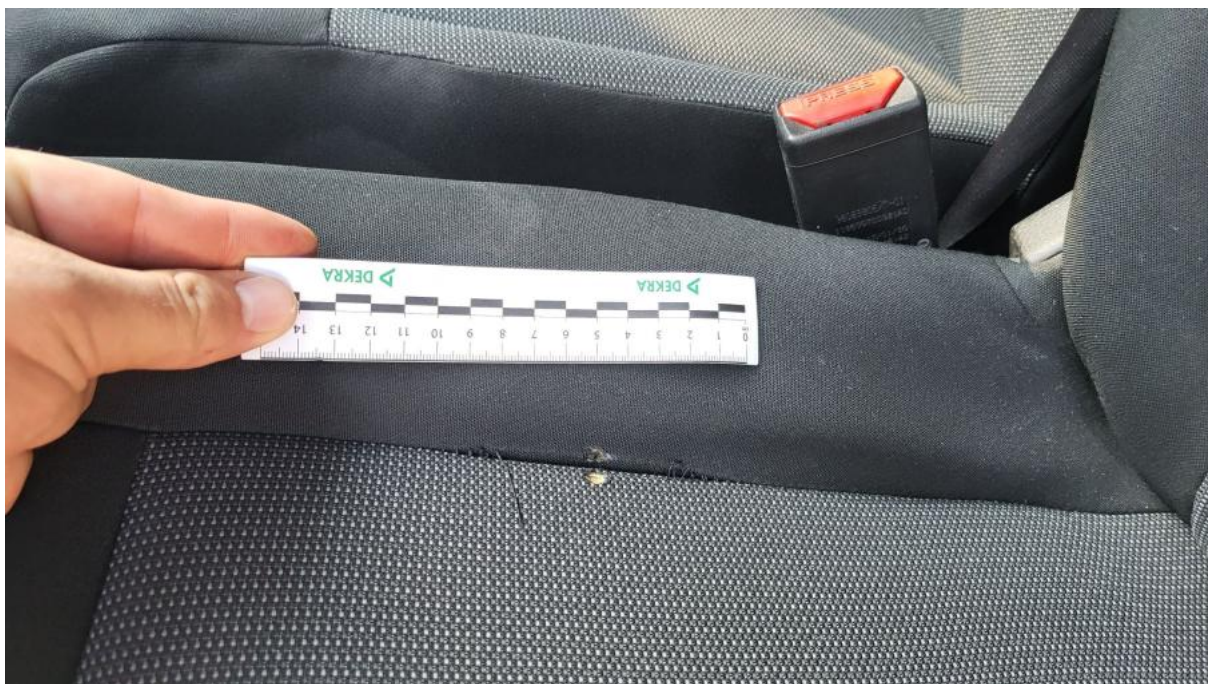
**Fot. 82**

Fotel prz. lew. - Pęknięcie/rozerwanie 2

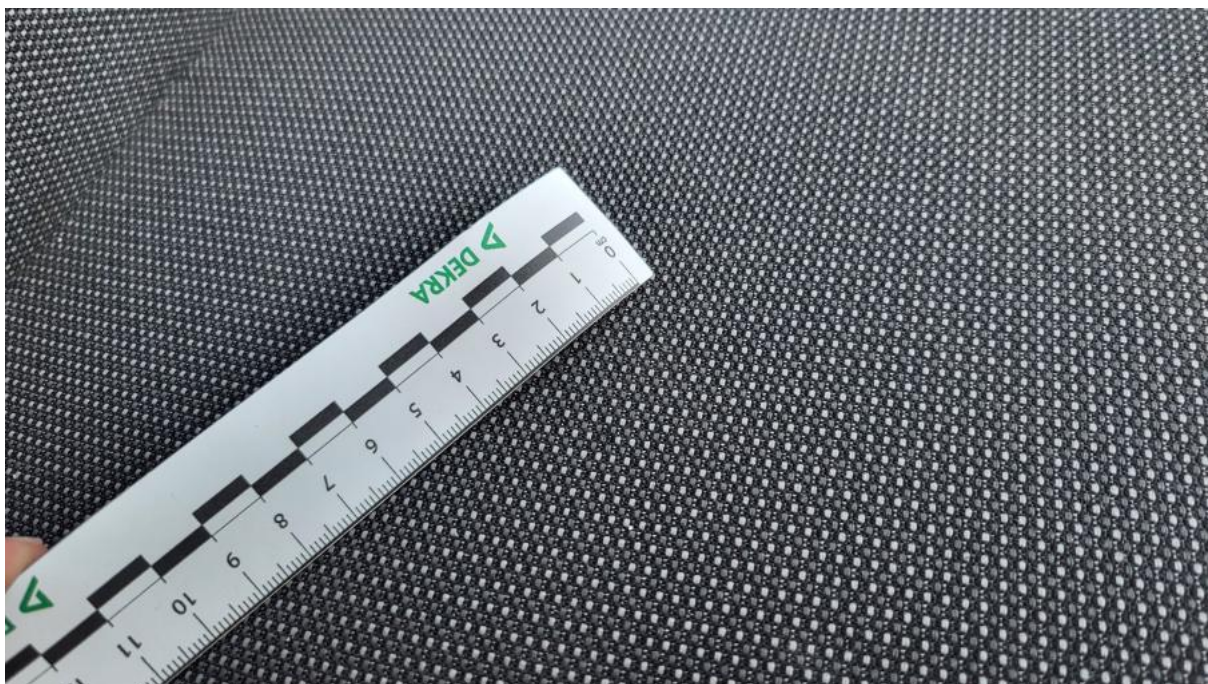
**Fot. 84**

| 10 | Tapicerka siedziska 1.rząd R | pęknięcie/rozerwanie | WY | 1.2 |

Fotel prz. praw. - Pęknięcie/rozerwanie 1

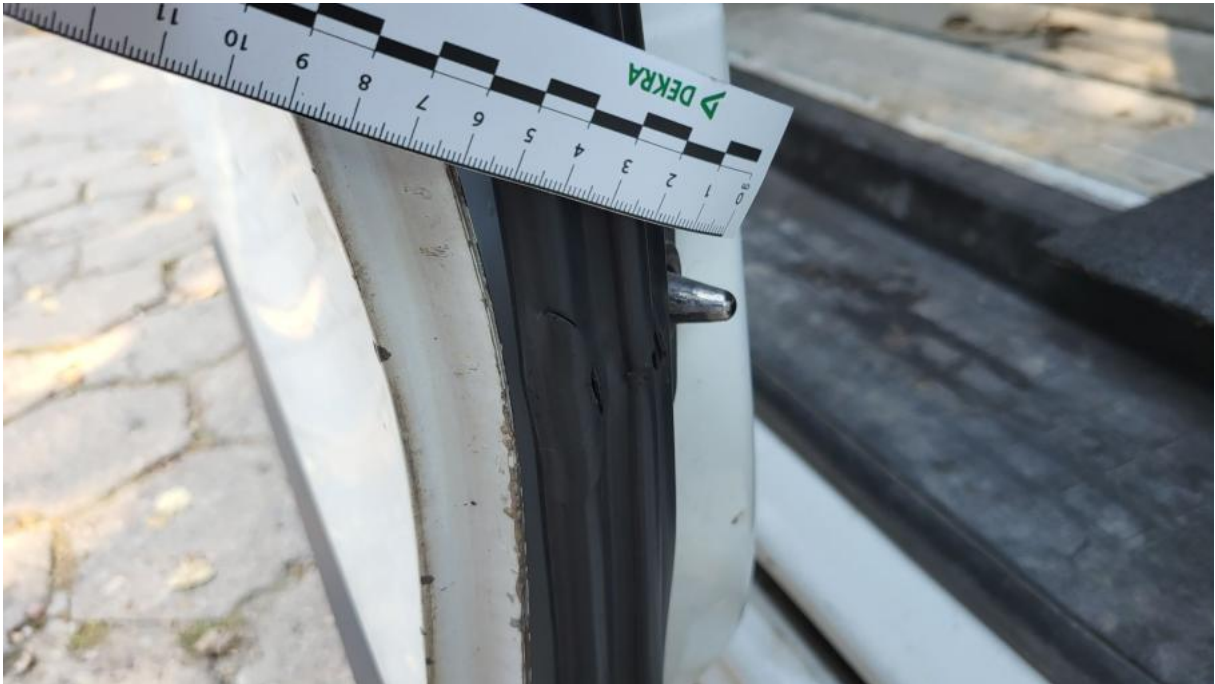
**Fot. 85**

| 5 | Uszczelka zewn.przednia drzwi tylnych R | pęknięcie/rozerwanie | WY | 0.2 |

Uszczelka drzwi tylnych P - Pęknięcie/rozerwanie 1

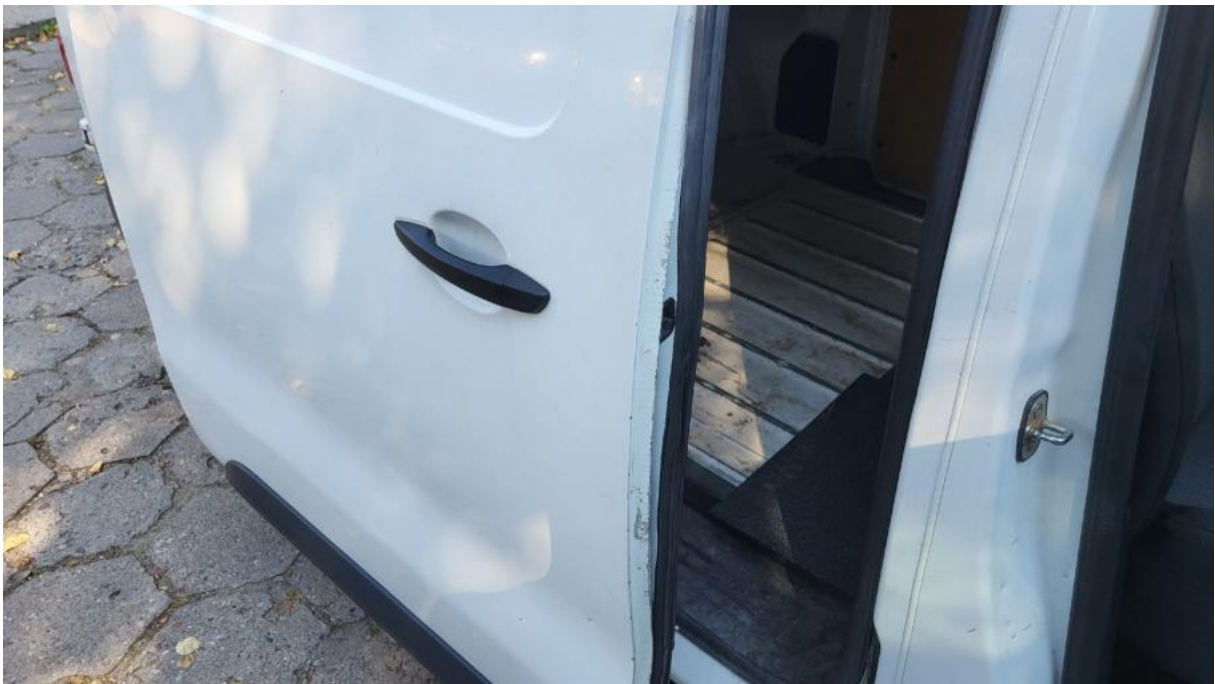
**Fot. 86**

Uszczelka drzwi tylnych P - Inne 1

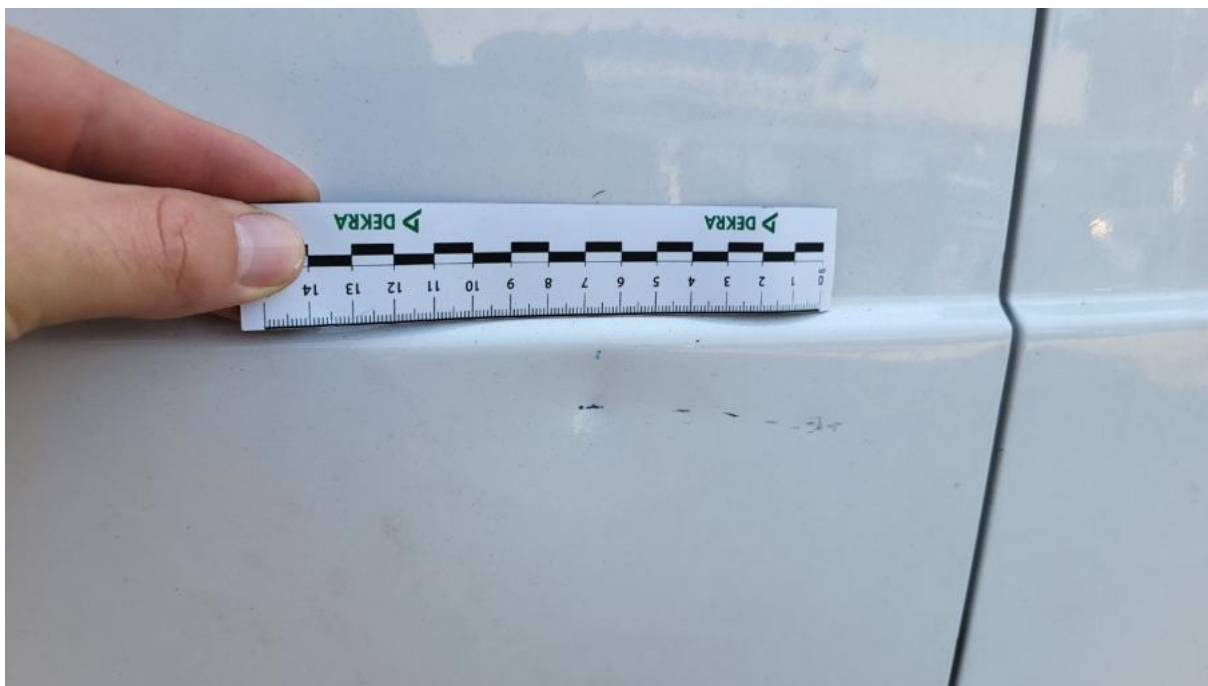
**Fot. 87**

| 23 | Pokrycie zew.drzwi/pokrywy tylnej,boczne L | wgniecenie/odkształcenie, ślady korozji | NA | 1 |

Drzwi tyłu lewe - Wgniecenie/odkształcenie 1
