## Raport z oględzin pojazdu

| Numer raportu | 406591/9/25-9573 | Data raportu | 09-09-2025 |

| Numer identyfikacyjny (VIN) | VF38EAHWTGL006546 |
| Marka, model | PEUGEOT 508 SW 14-18 |

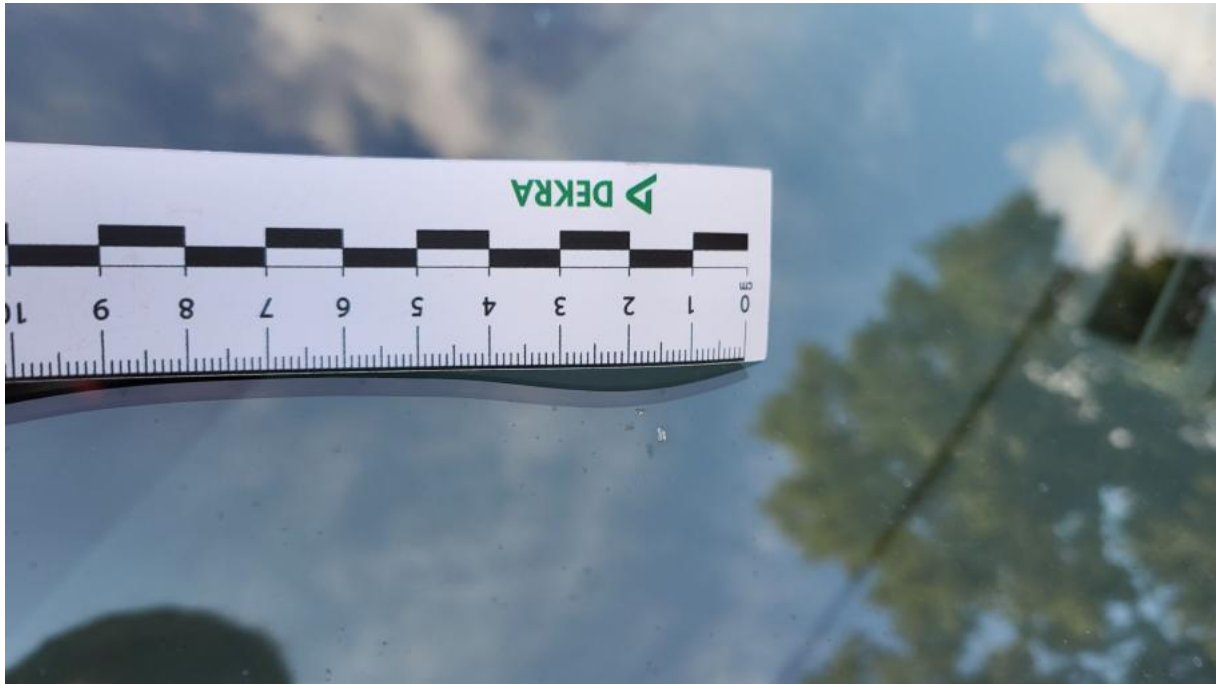
**Fot. 33**

| Poz. | Nazwa pozycji | Opis uszkodzeń | Kwalifik. | Naprawa [rbg] |
|---|---|---|---|---|
| 8 | Szyba przednia barwiona | rysa/odprysk | | |

Szyba czołowa - Rysa/odprysk 1

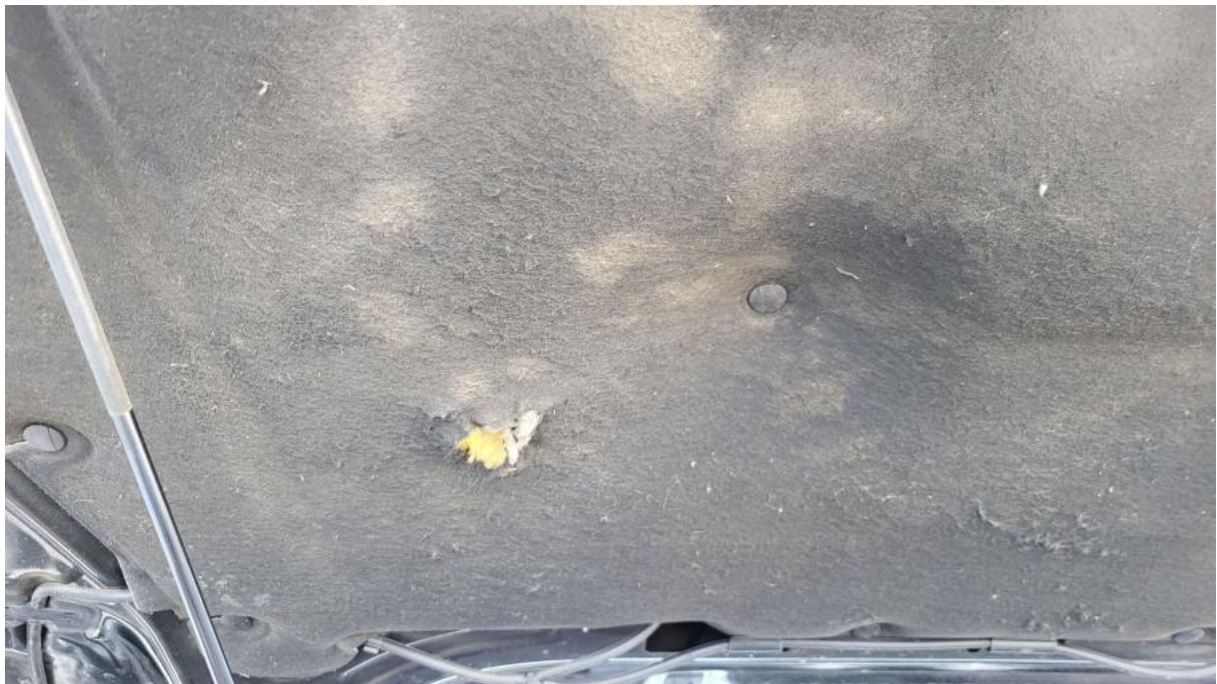
**Fot. 34**

| Poz. | Nazwa pozycji | Opis uszkodzeń | Kwalifik. | Naprawa [rbg] |
|---|---|---|---|---|
| 1 | Wykładzina tłumiąca pokrywy przedniej | pęknięcie/rozerwanie | WY | 0.2 |

Wykładzina pokrywy komory silnika - Pęknięcie/rozerwanie 1

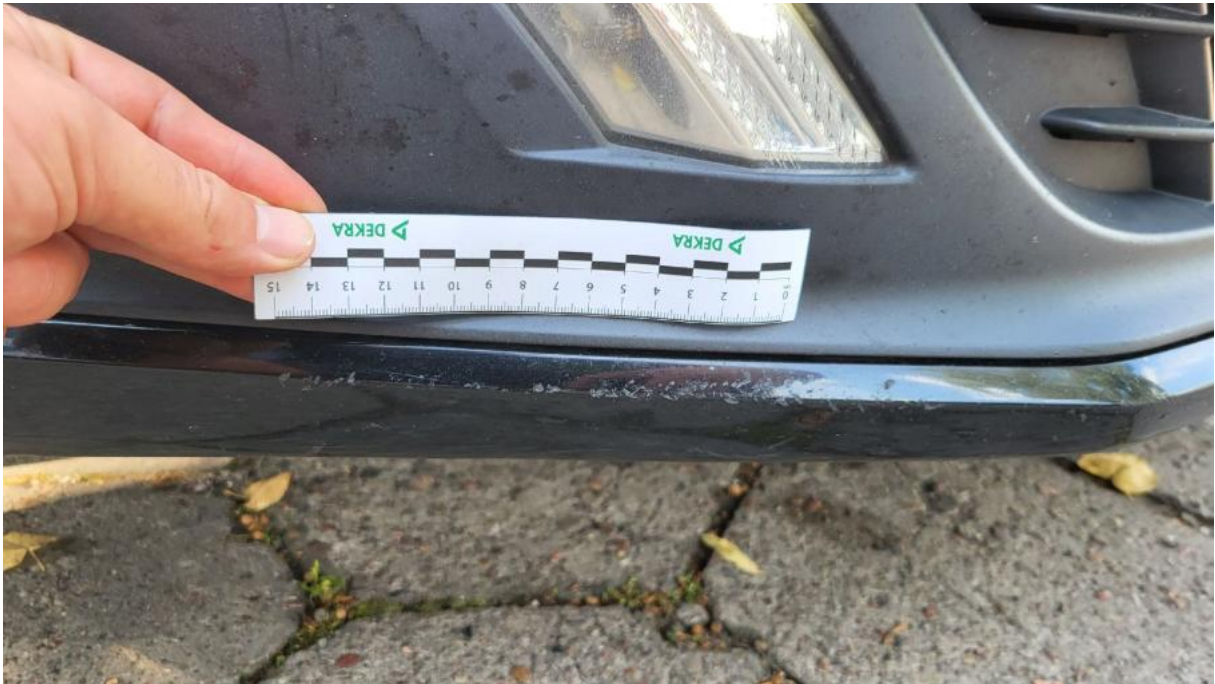
**Fot. 35**

| Poz. | Nazwa pozycji | Opis uszkodzeń | Kwalifik. | Naprawa [rbg] |
|---|---|---|---|---|
| 2 | Okladzina zderzaka przedniego | rysa/odprysk | NA | 0.5 |

Zderzak - Rysa/odprysk 1

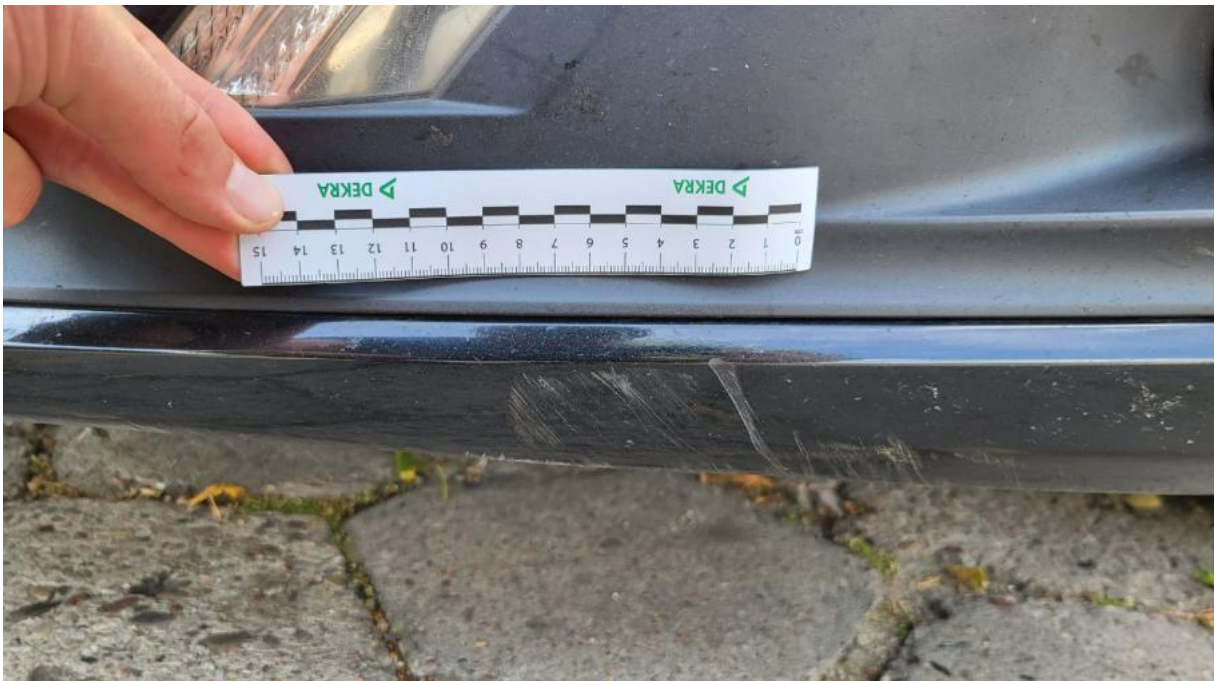
**Fot. 36**

Zderzak - Rysa/odprysk 2

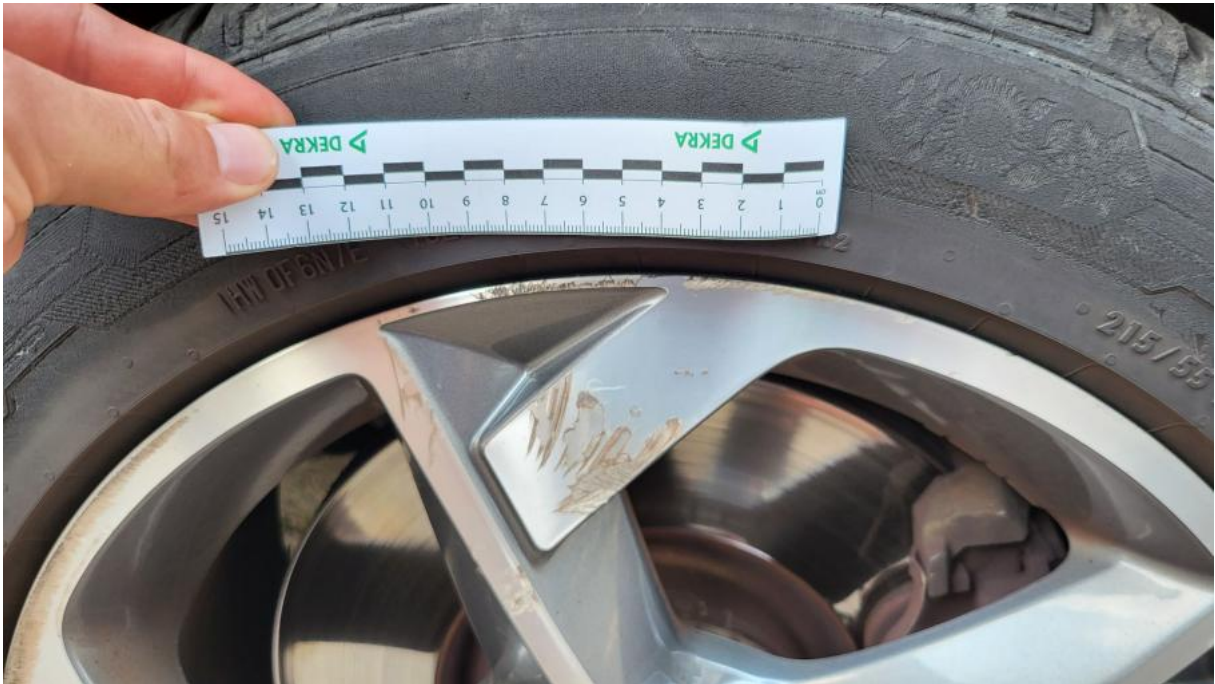
**Fot. 37**

| Poz. | Nazwa pozycji | Opis uszkodzeń | Kwalifik. | Naprawa [rbg] |
|---|---|---|---|---|
| 12 | Felga przednia R | rysa/odprysk | | |

Felga aluminiowa przednia P - Rysa/odprysk 1

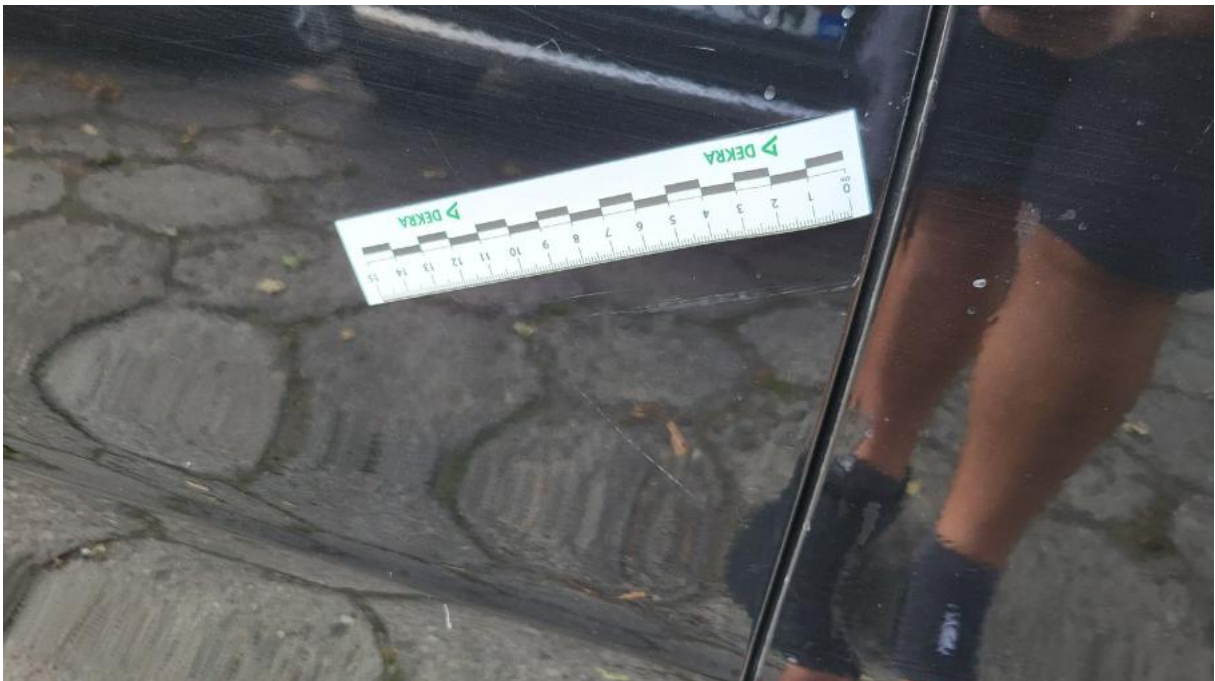
**Fot. 38**

| Poz. | Nazwa pozycji | Opis uszkodzeń | Kwalifik. | Naprawa [rbg] |
|---|---|---|---|---|
| 4 | Poszycie drzwi tylnych R | rysa/odprysk, wgniecenie/odkształcenie, innewady powłoki lakierowej | NA | 0.5 |

Drzwi tylne P - Rysa/odprysk 1

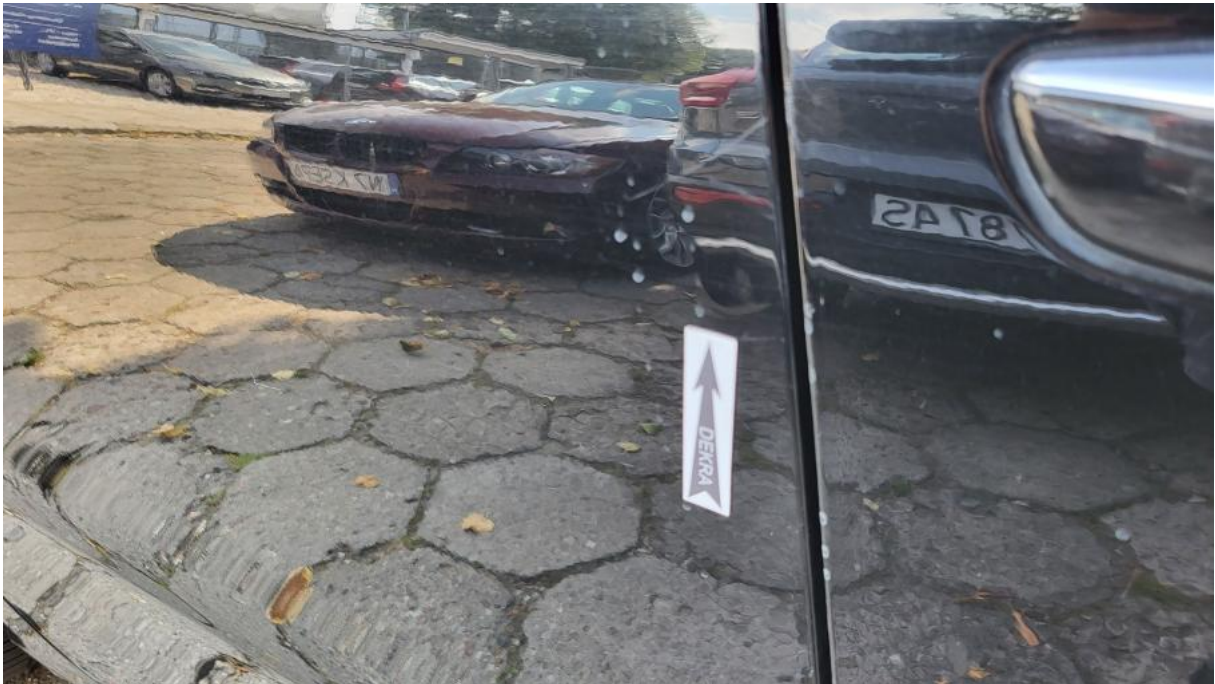
**Fot. 39**

Drzwi tylne P - Wgniecenie/odkształcenie 1

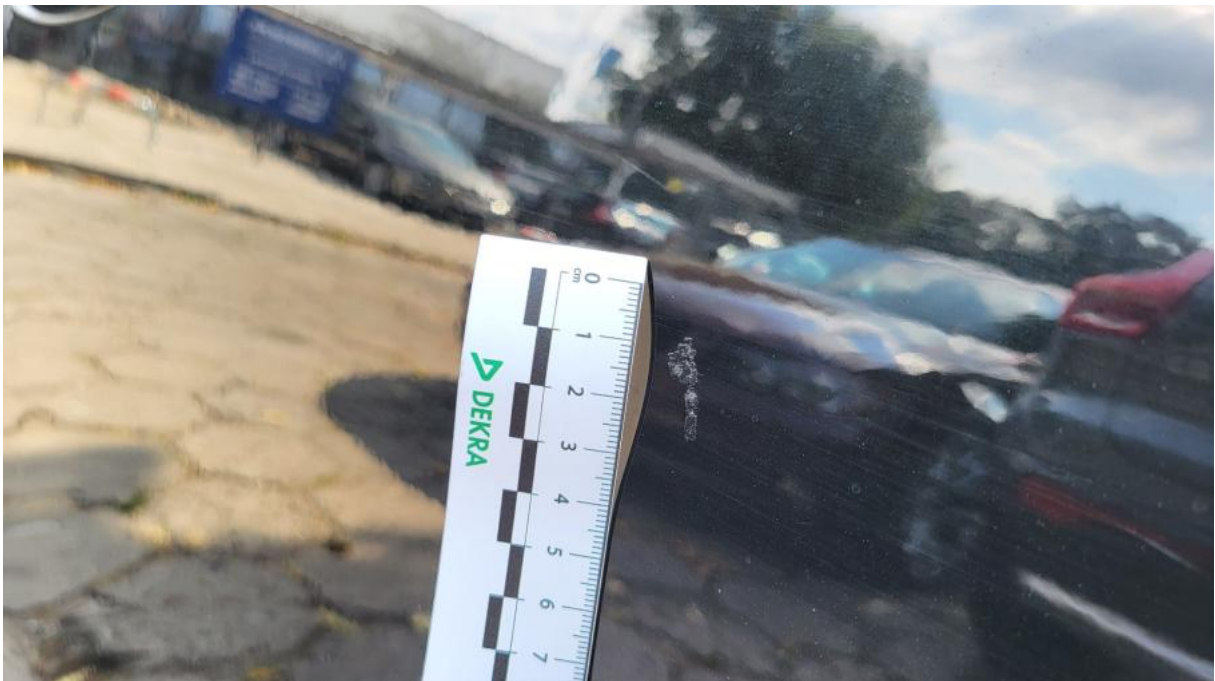
**Fot. 40**

Drzwi tylne P - Inne 1

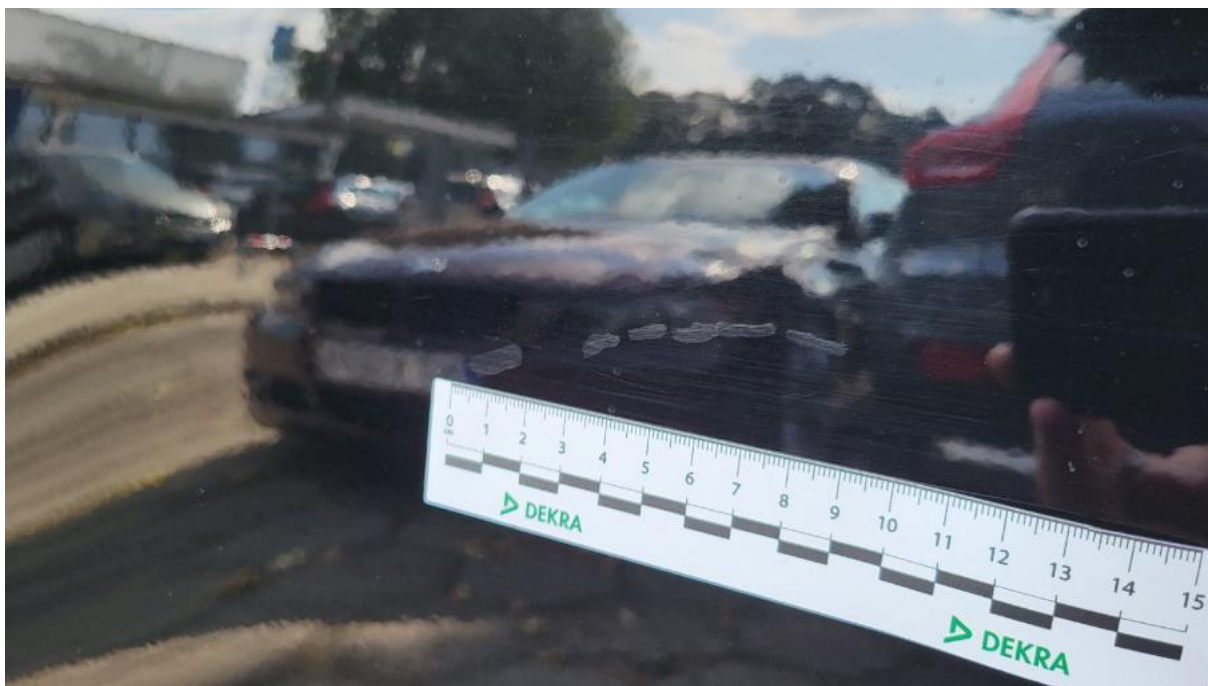
**Fot. 41**

Drzwi tylne P - Inne 2

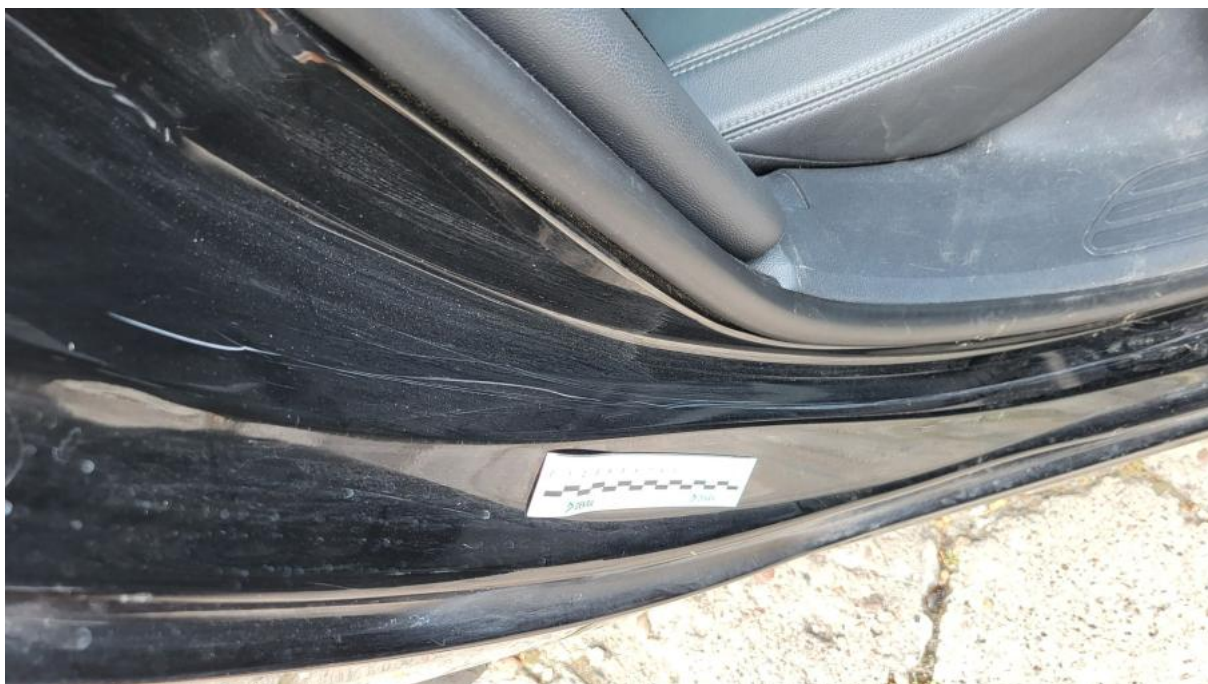
**Fot. 42**

| Poz. | Nazwa pozycji | Opis uszkodzeń | Kwalifik. | Naprawa [rbg] |
|---|---|---|---|---|
| 7 | Błotnik tylny kpl. R | rysa/odprysk | NA | 0.5 |

Błotnik tylny P / Ściana boczna P - Rysa/odprysk 1

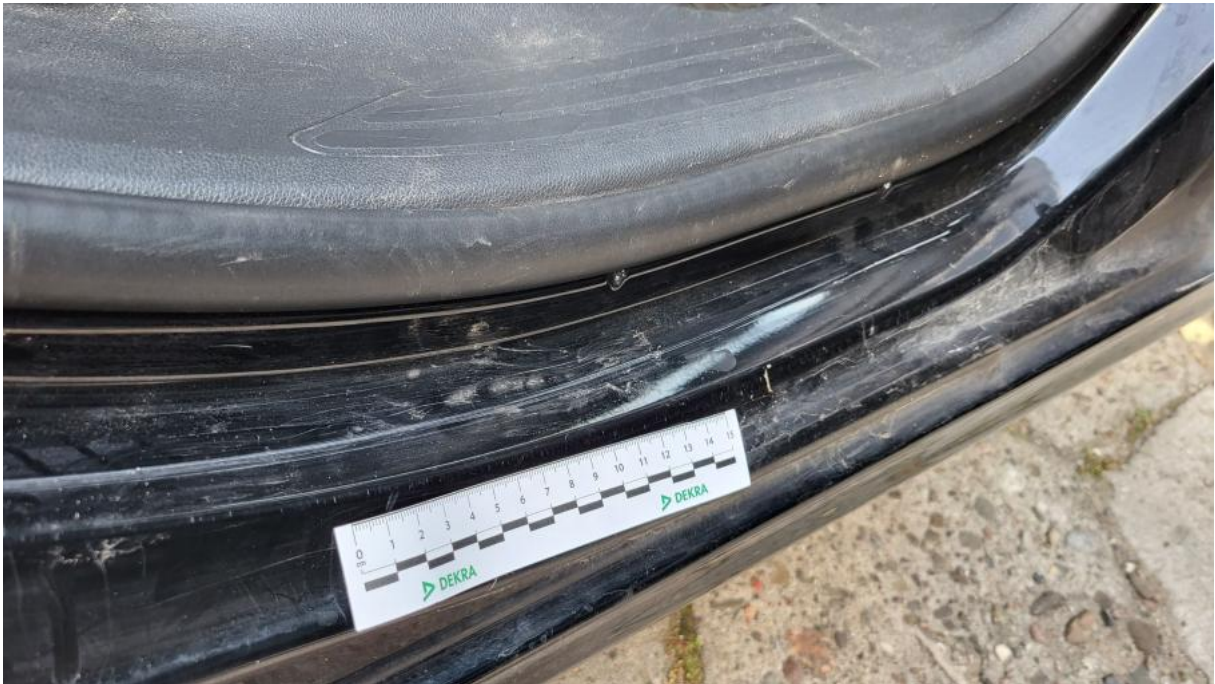
**Fot. 43**

Błotnik tylny P / Ściana boczna P - Rysa/odprysk 2

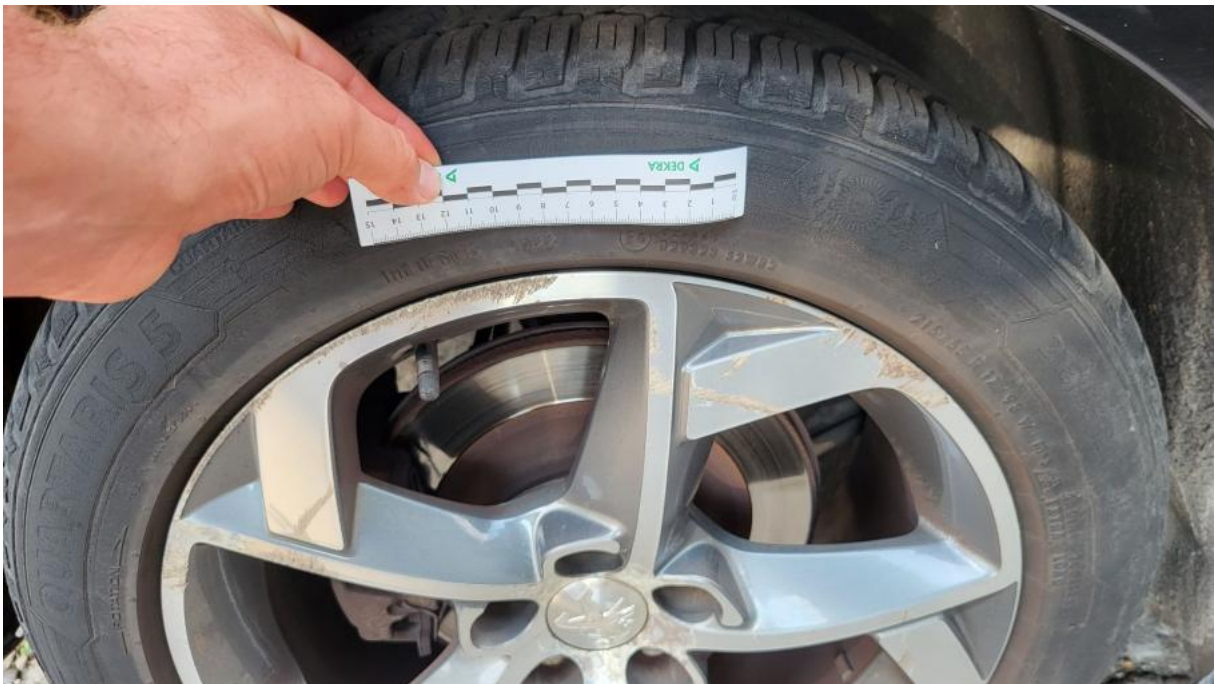
**Fot. 44**

| Poz. | Nazwa pozycji | Opis uszkodzeń | Kwalifik. | Naprawa [rbg] |
|---|---|---|---|---|
| 13 | Felga tylna R | rysa/odprysk | | |

Felga aluminiowa tylna P - Rysa/odprysk 1

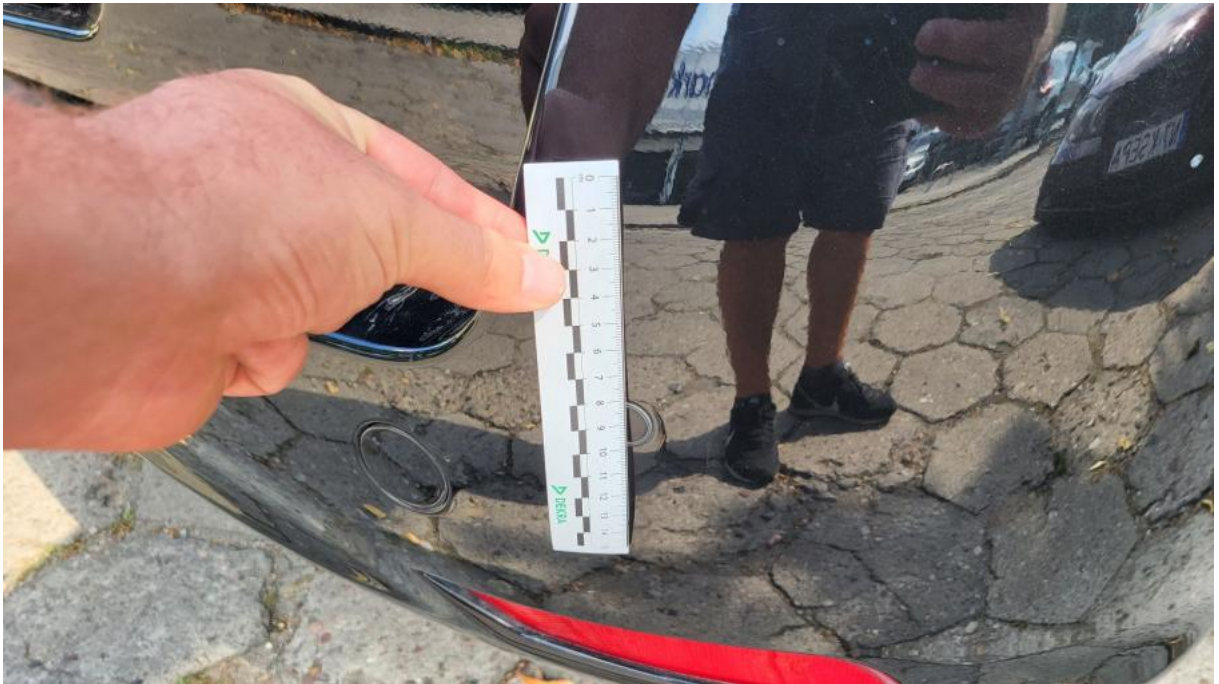
**Fot. 45**

| Poz. | Nazwa pozycji | Opis uszkodzeń | Kwalifik. | Naprawa [rbg] |
|---|---|---|---|---|
| 5 | Okladzina zderzaka tylnego | rysa/odprysk, wgniecenie/odkształcenie | NA | 1 |

Zderzak tylny - Rysa/odprysk 1

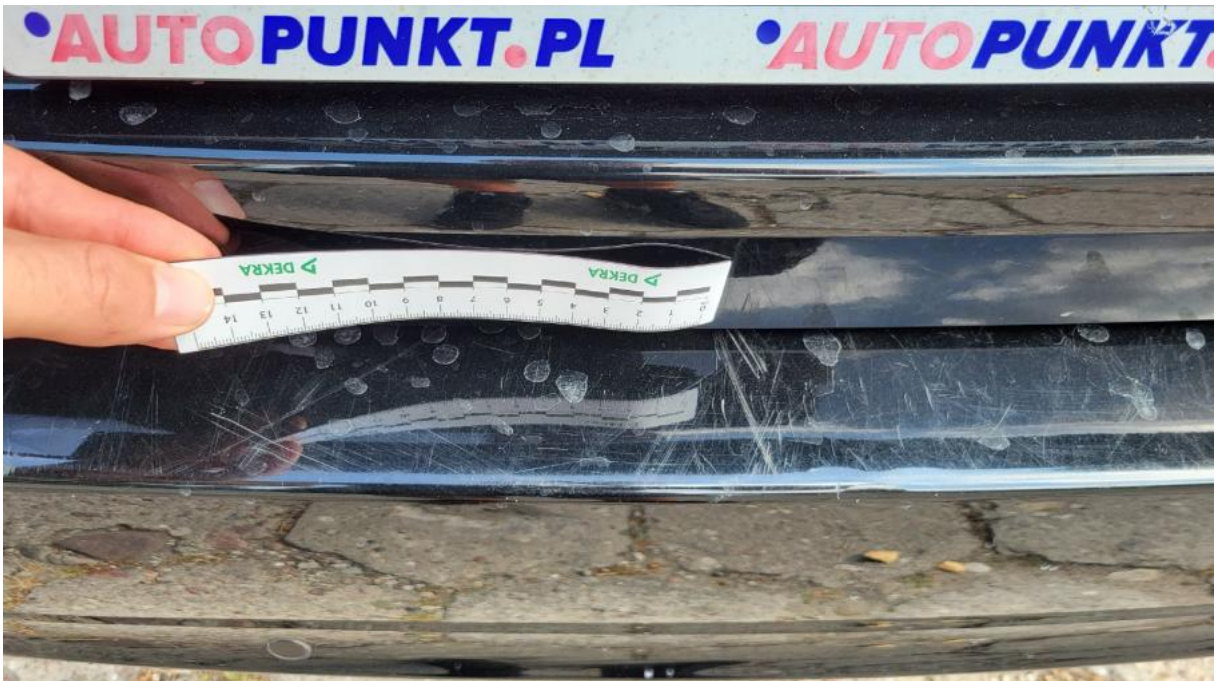
**Fot. 46**

Zderzak tylny - Rysa/odprysk 2

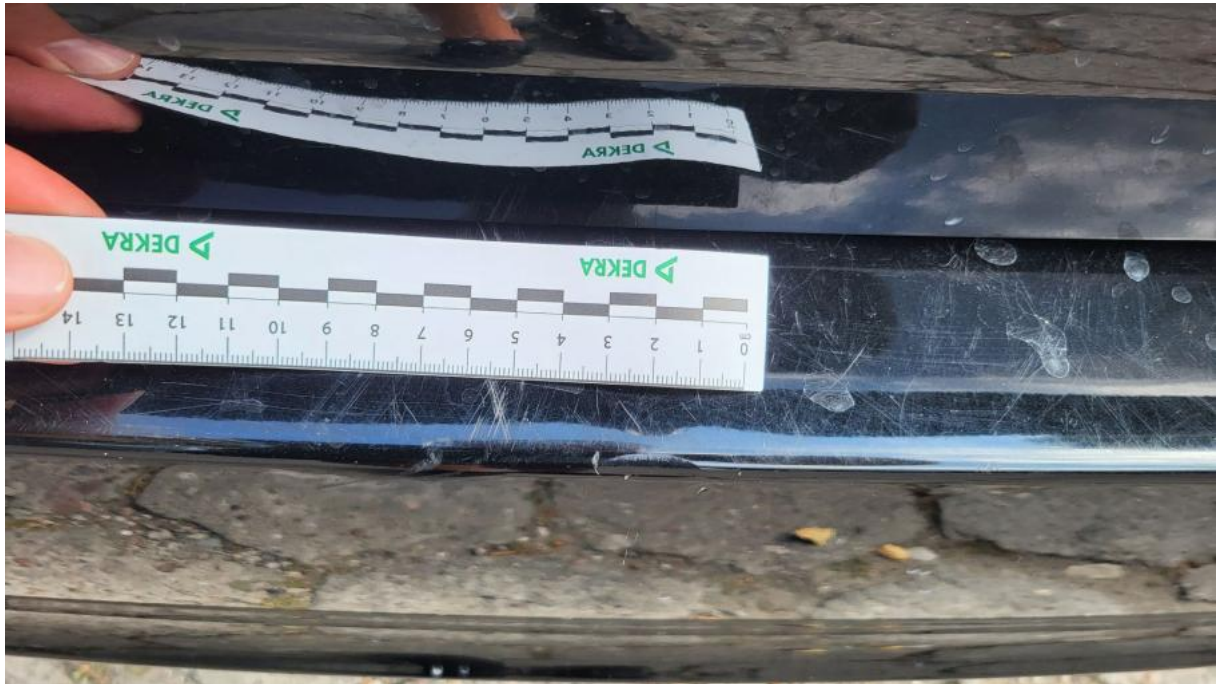
**Fot. 47**

Zderzak tylny - Wgniecenie/odkształcenie 1

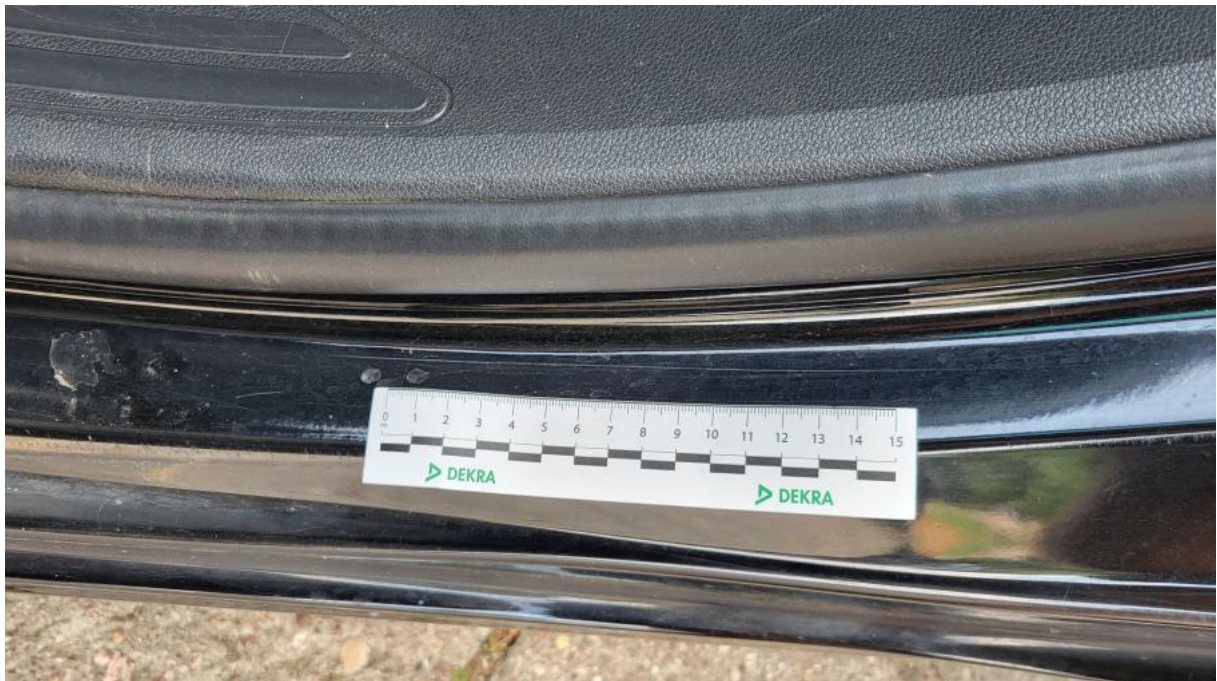
**Fot. 48**

| Poz. | Nazwa pozycji | Opis uszkodzeń | Kwalifik. | Naprawa [rbg] |
|---|---|---|---|---|
| 6 | Błotnik tylny kpl. L | rysa/odprysk, wgniecenie/odkształcenie | NA | 1 |

Błotnik tylny L / Ściana boczna L - Rysa/odprysk 1

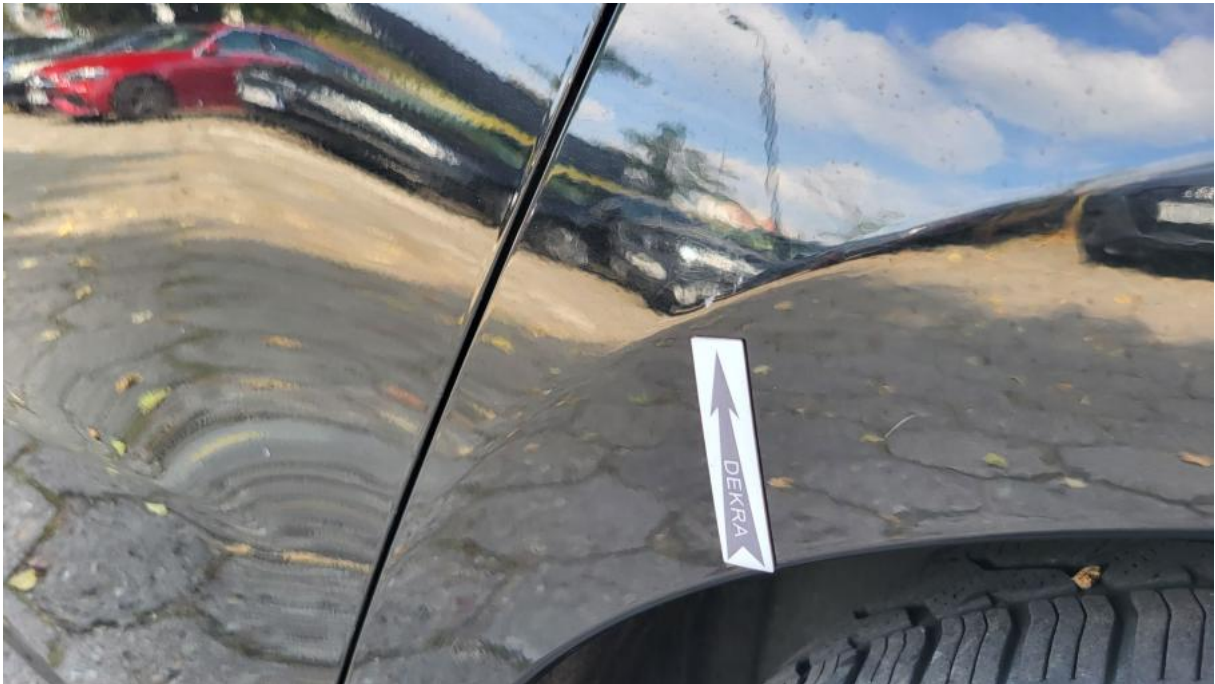
**Fot. 49**

Błotnik tylny L / Ściana boczna L - Wgniecenie/odkształcenie 1

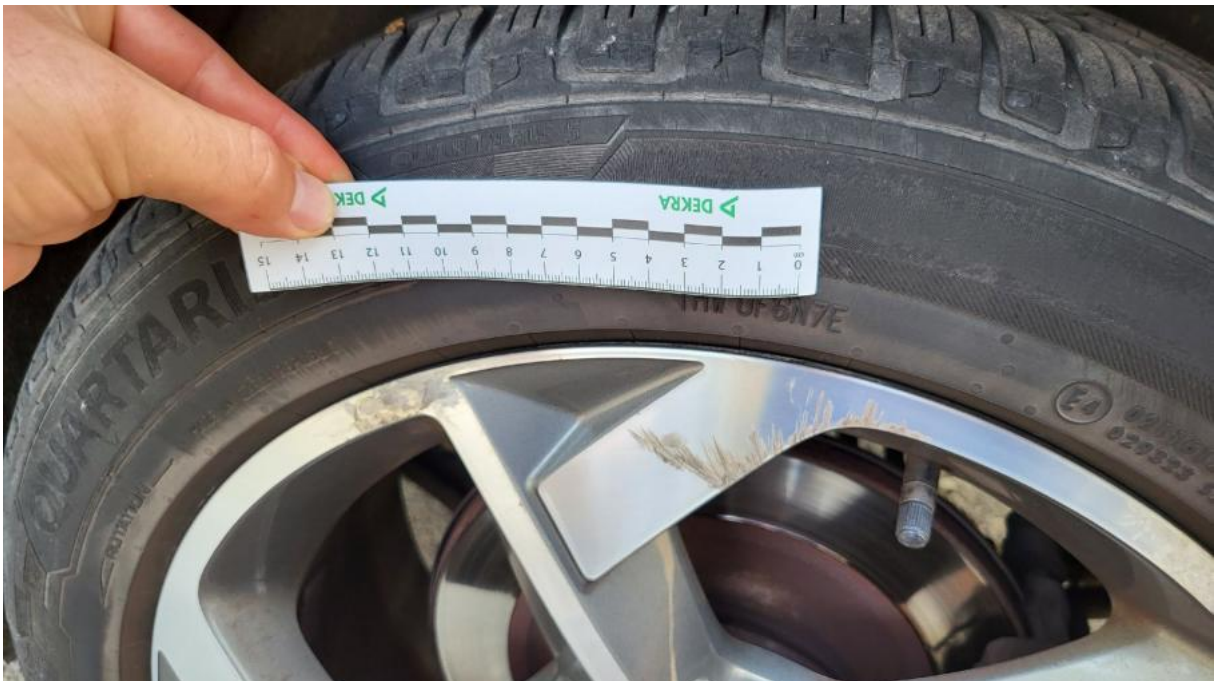
**Fot. 50**

| Poz. | Nazwa pozycji | Opis uszkodzeń | Kwalifik. | Naprawa [rbg] |
|---|---|---|---|---|
| 10 | Felga tylna L | rysa/odprysk | | |

Felga aluminiowa tylna L - Rysa/odprysk 1

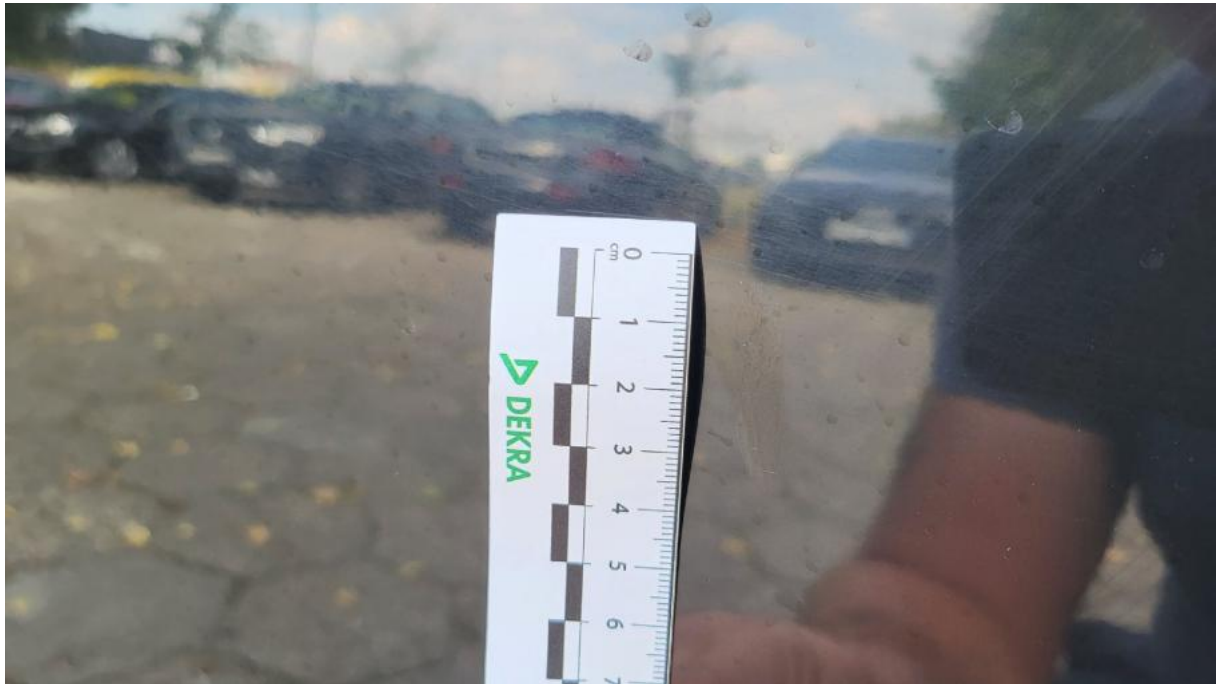
**Fot. 51**

| Poz. | Nazwa pozycji | Opis uszkodzeń | Kwalifik. | Naprawa [rbg] |
|---|---|---|---|---|
| 3 | Poszycie drzwi tylnych L | innewady powłoki lakierowej | NA | 0.5 |

Drzwi tylne L - Inne 1

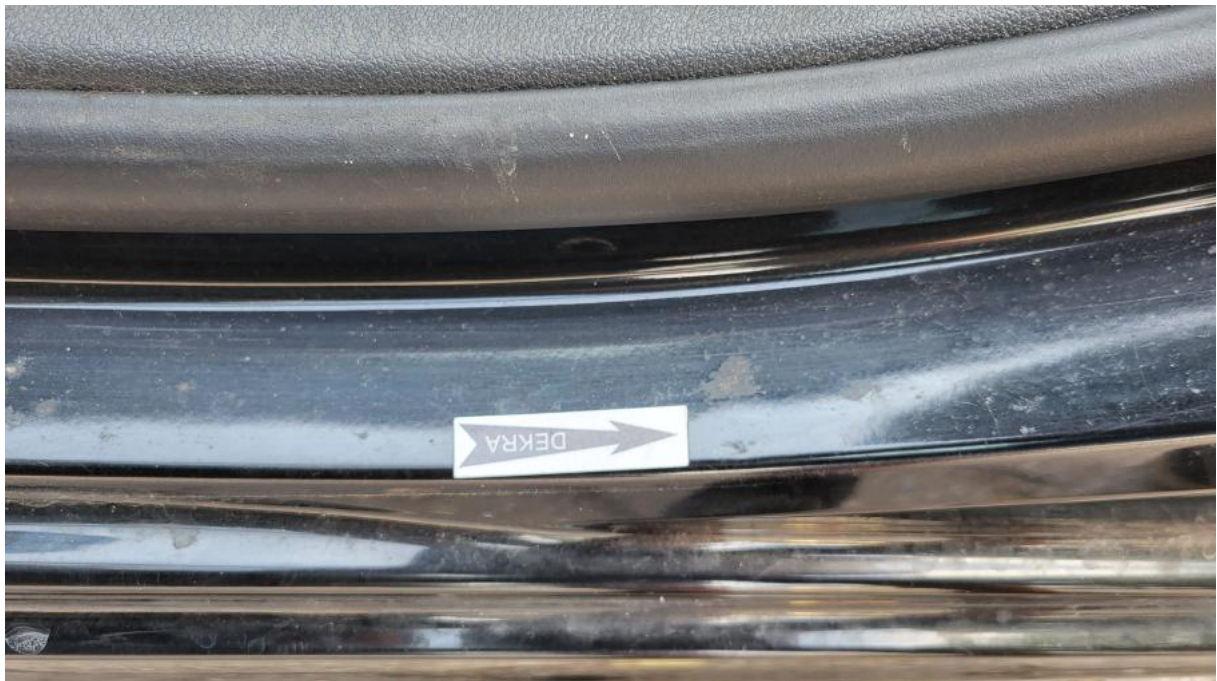
**Fot. 52**

| Poz. | Nazwa pozycji | Opis uszkodzeń | Kwalifik. | Naprawa [rbg] |
|---|---|---|---|---|
| 9 | Próg L | rysa/odprysk | | |

Próg L - Wgniecenie/odkształcenie 1

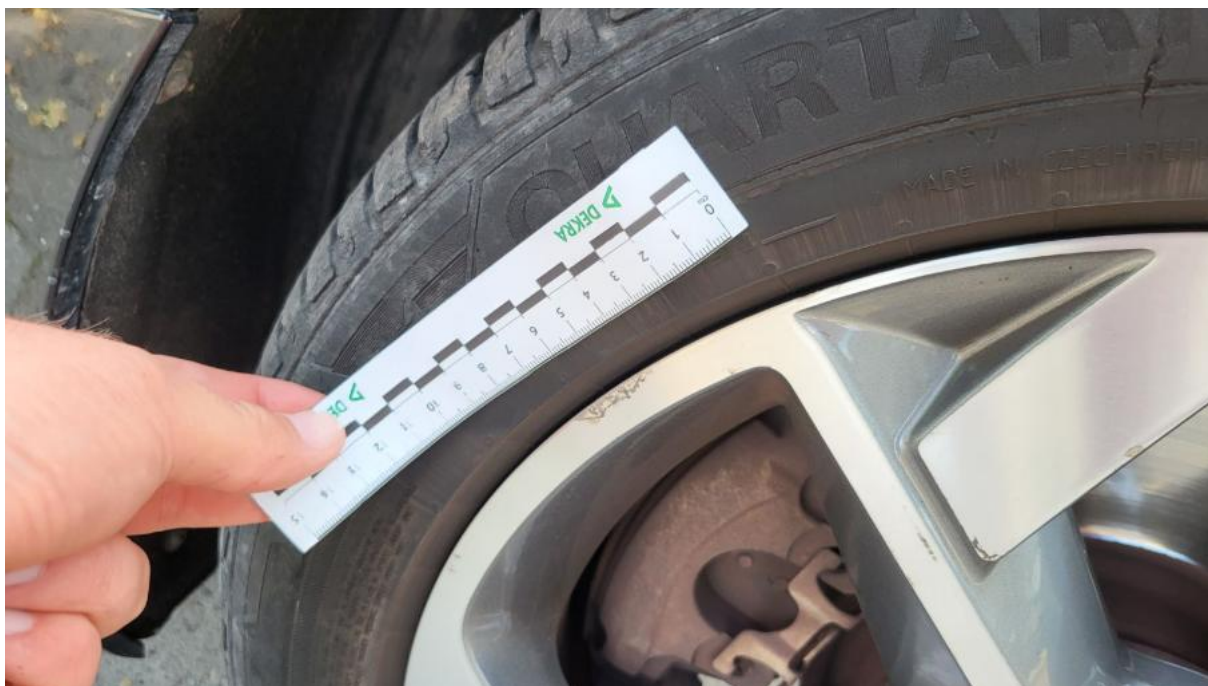
**Fot. 53**

| Poz. | Nazwa pozycji | Opis uszkodzeń | Kwalifik. | Naprawa [rbg] |
|---|---|---|---|---|
| 11 | Felga przednia L | rysa/odprysk | | |

Felga Aluminiowa przednia L - Rysa/odprysk 1
