## Raport z oględzin pojazdu

| Numer raportu | 215806/7/25-11401 | Data raportu | 24-07-2025 |

| Marka, model | HYUNDAI i30 20-24 |
| Numer rejestracyjny | WJ1187L |

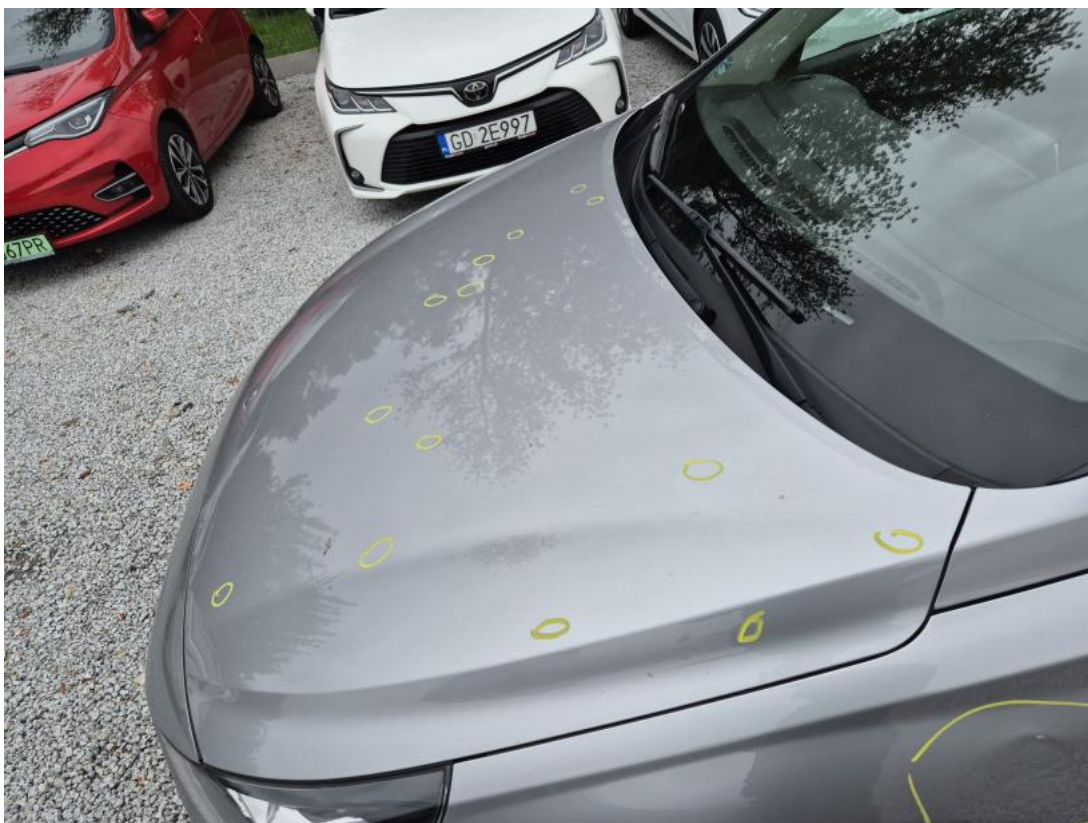
**Fot. 33**

| Poz. | Nazwa pozycji | Opis uszkodzeń | Kwalifik. | Naprawa [rbg] |
|---|---|---|---|---|
| 2 | Pokrywa przednia | wgniecenie/odkształcenie | NA | 2.5 |

Pokrywa komory silnika - Wgniecenie/odkształcenie 1

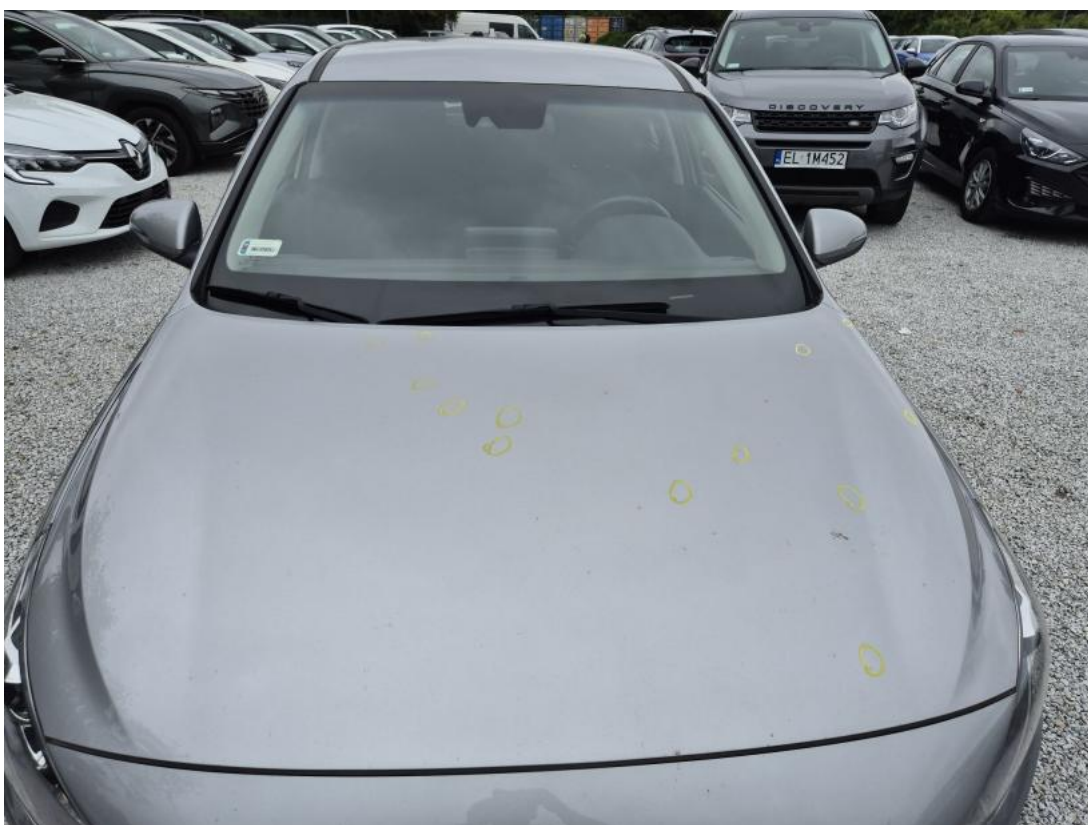
**Fot. 34**

Pokrywa komory silnika - Wgniecenie/odkształcenie 2

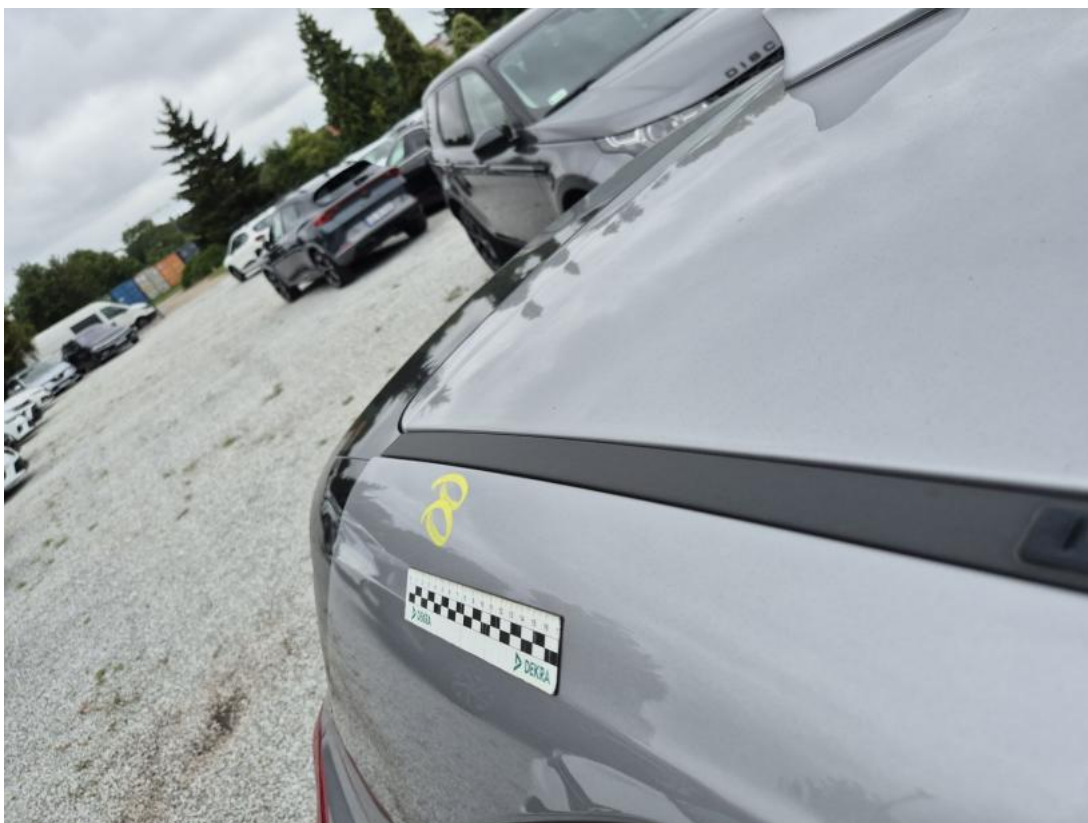
**Fot. 35**

| Poz. | Nazwa pozycji | Opis uszkodzeń | Kwalifik. | Naprawa [rbg] |
|---|---|---|---|---|
| 8 | Błotnik tylny R | wgniecenie/odkształcenie | | |

Błotnik tylny P / Ściana boczna P - Wgniecenie/odkształcenie 1

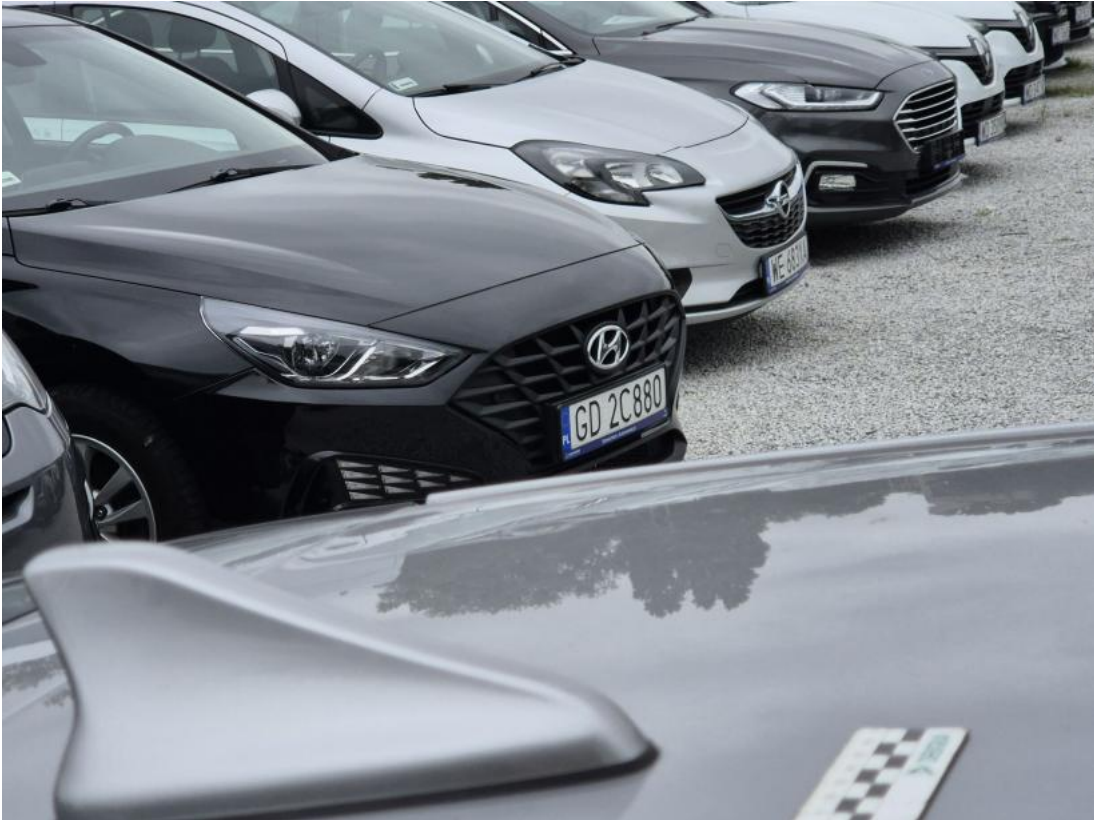
**Fot. 37**

| Poz. | Nazwa pozycji | Opis uszkodzeń | Kwalifik. | Naprawa [rbg] |
|---|---|---|---|---|
| 3 | Dach | wgniecenie/odkształcenie | NA | 5 |

Dach - Wgniecenie/odkształcenie 1

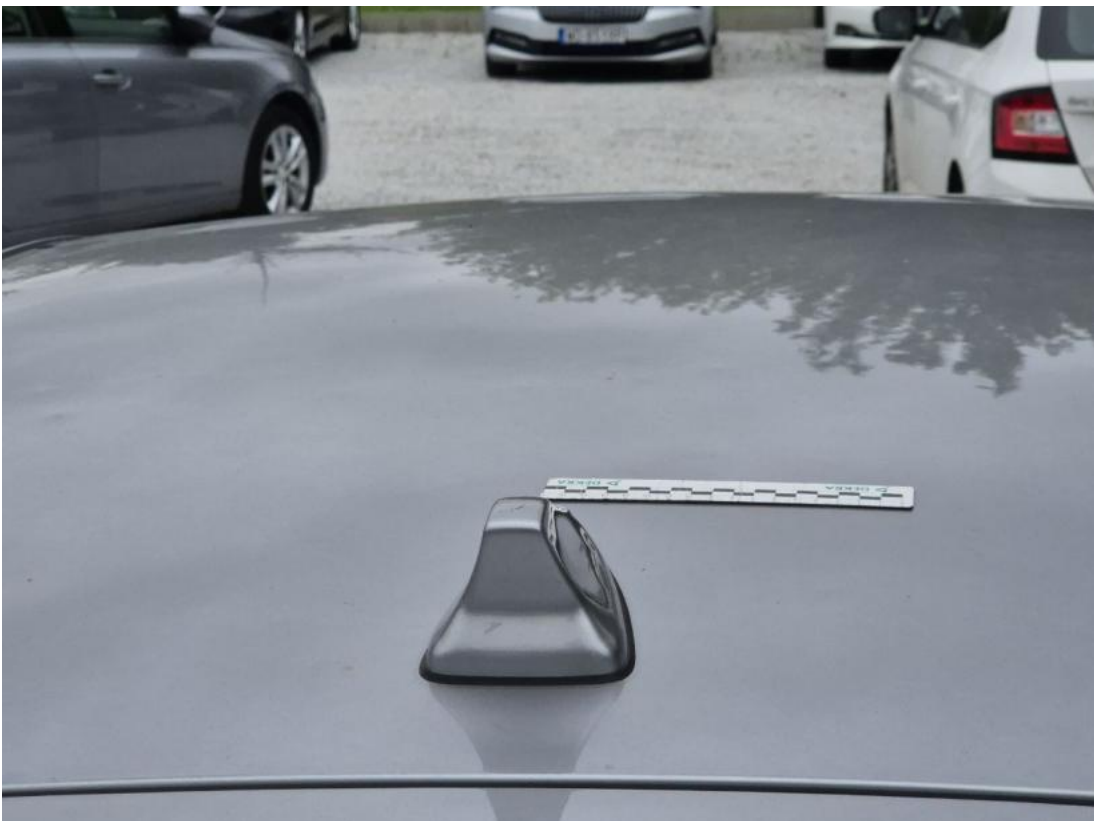
**Fot. 38**

Dach - Wgniecenie/odkształcenie 2

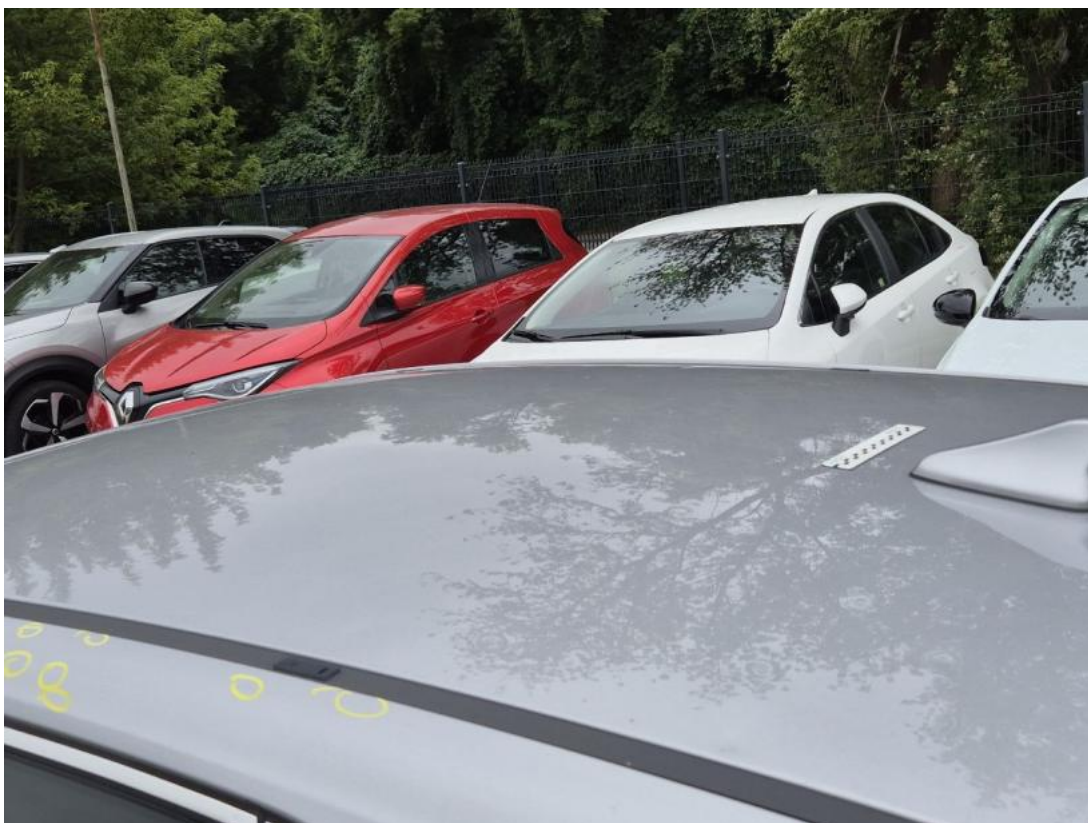
**Fot. 39**

Dach() - Wgniecenie/odkształcenie 3

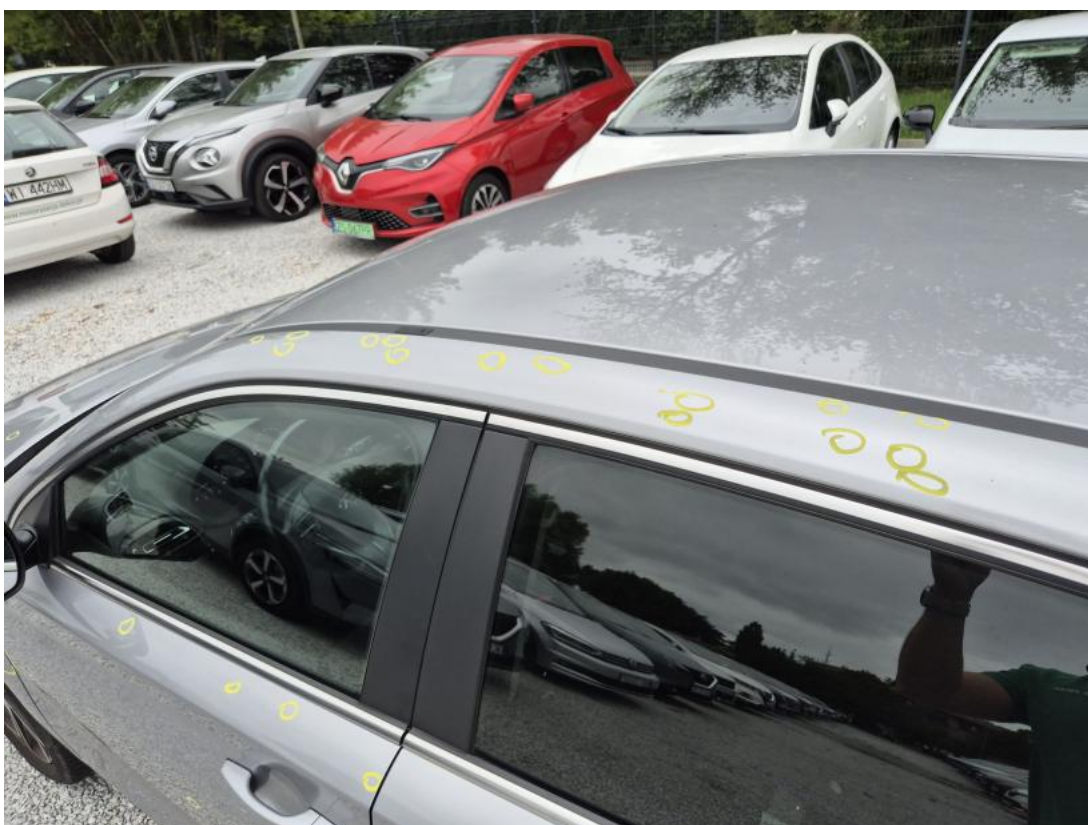
**Fot. 40**

| Poz. | Nazwa pozycji | Opis uszkodzeń | Kwalifik. | Naprawa [rbg] |
|---|---|---|---|---|
| 7 | Rama dachu L | wgniecenie/odkształcenie | NA | 2 |

Rama dachu L - Wgniecenie/odkształcenie 1

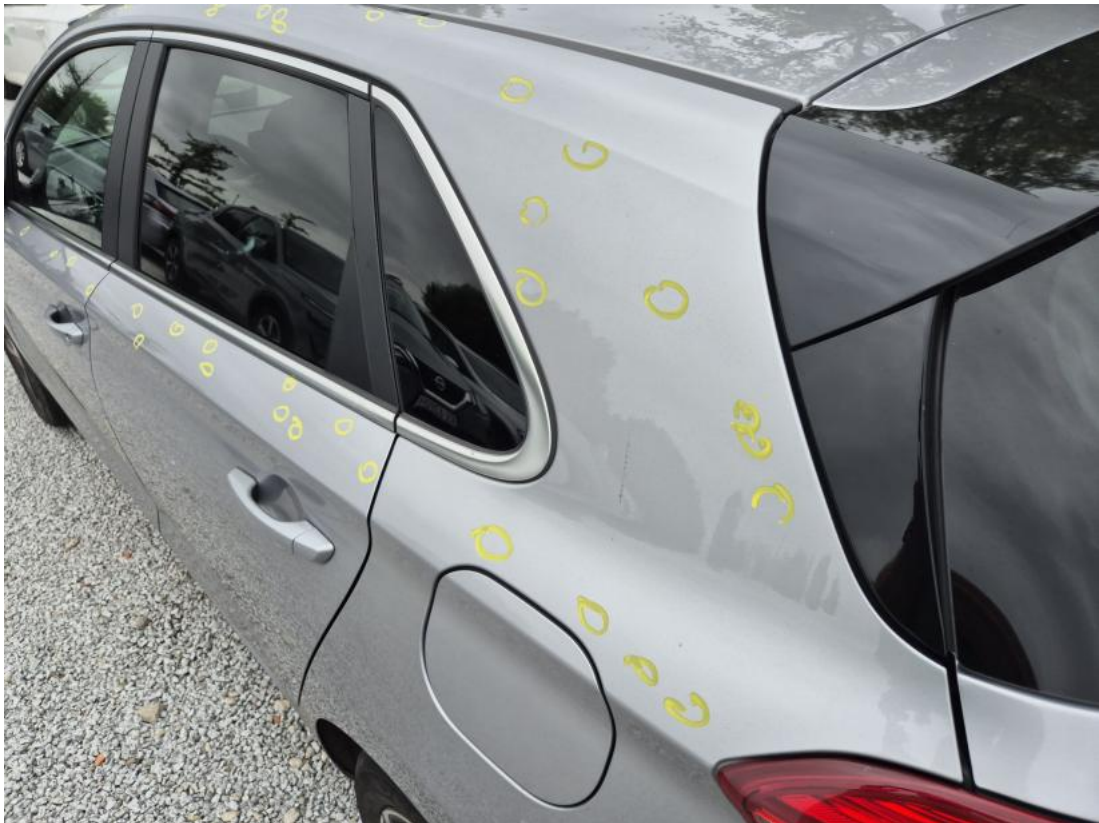
**Fot. 41**

| Poz. | Nazwa pozycji | Opis uszkodzeń | Kwalifik. | Naprawa [rbg] |
|---|---|---|---|---|
| 6 | Błotnik tylny L | wgniecenie/odkształcenie | NA | 1.5 |

Błotnik tylny L / Ściana boczna L - Wgniecenie/odkształcenie 1

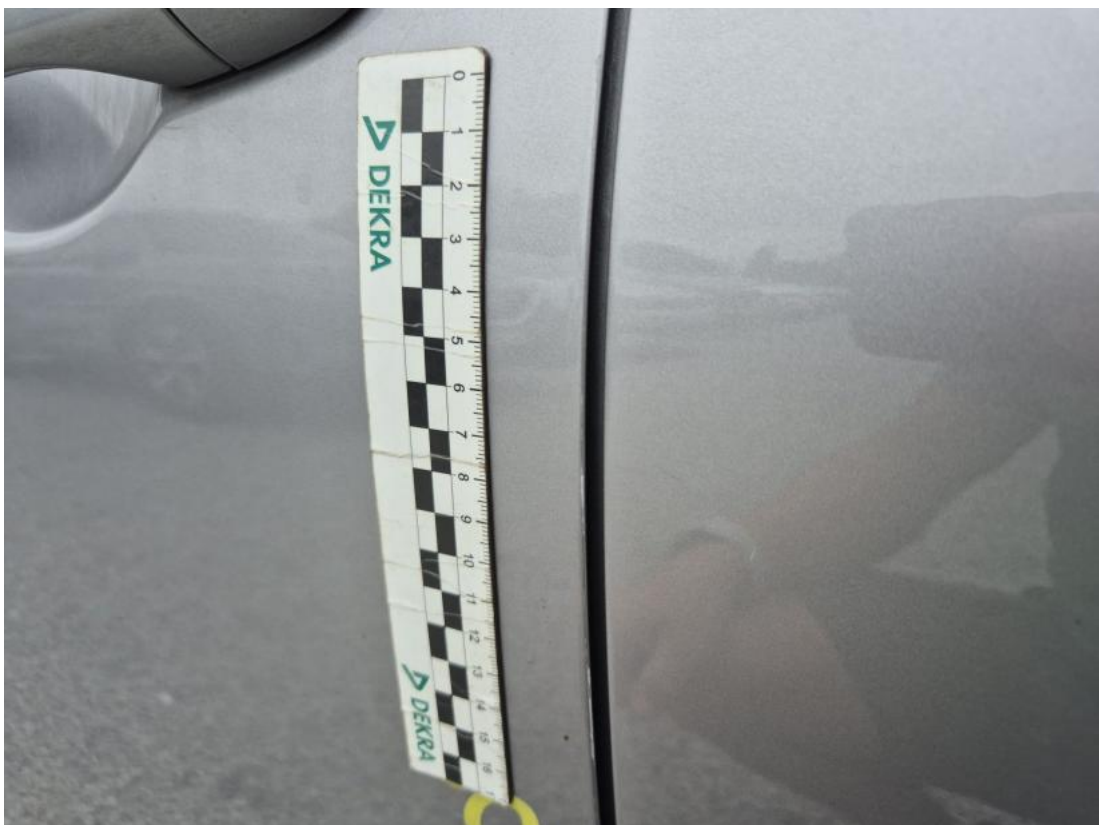
**Fot. 42**

| Poz. | Nazwa pozycji | Opis uszkodzeń | Kwalifik. | Naprawa [rbg] |
|---|---|---|---|---|
| 4 | Drzwi przednie (nieuzbrojone) L | rysa/odprysk, wgniecenie/odkształcenie | NA | 1.5 |

Drzwi przed L - Rysa/odprysk 1

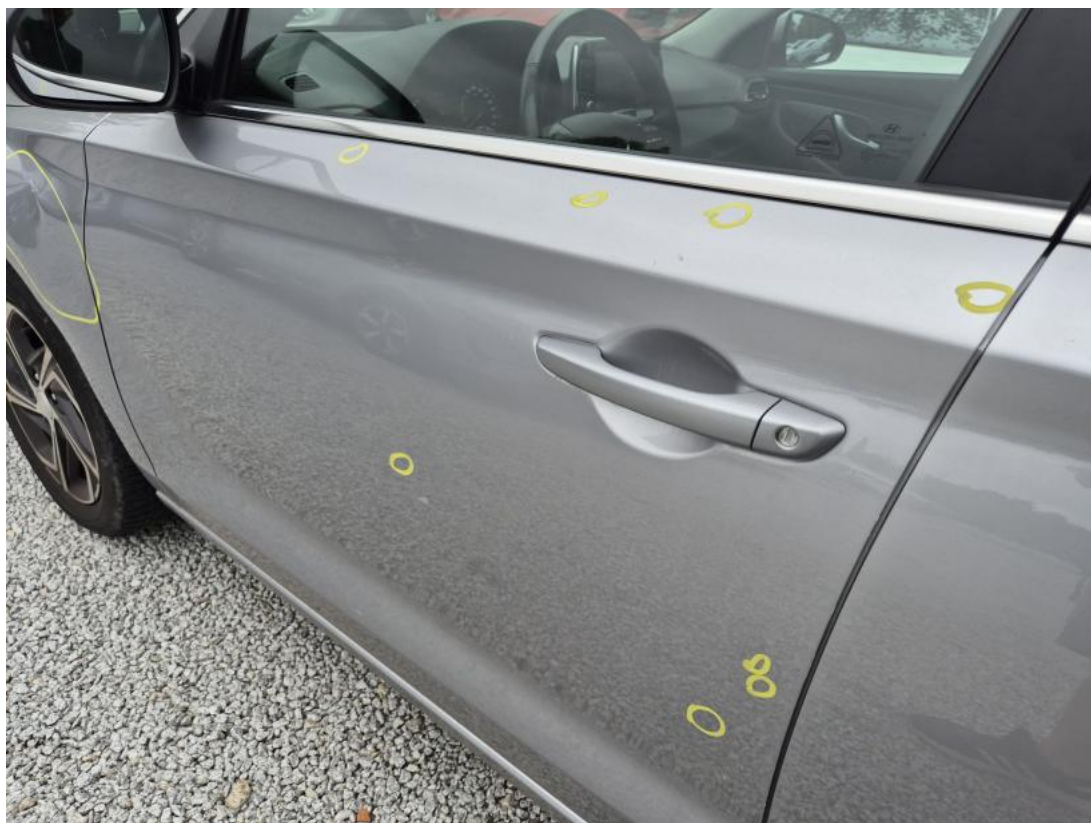
**Fot. 43**

Drzwi przed L - Wgniecenie/odkształcenie 1

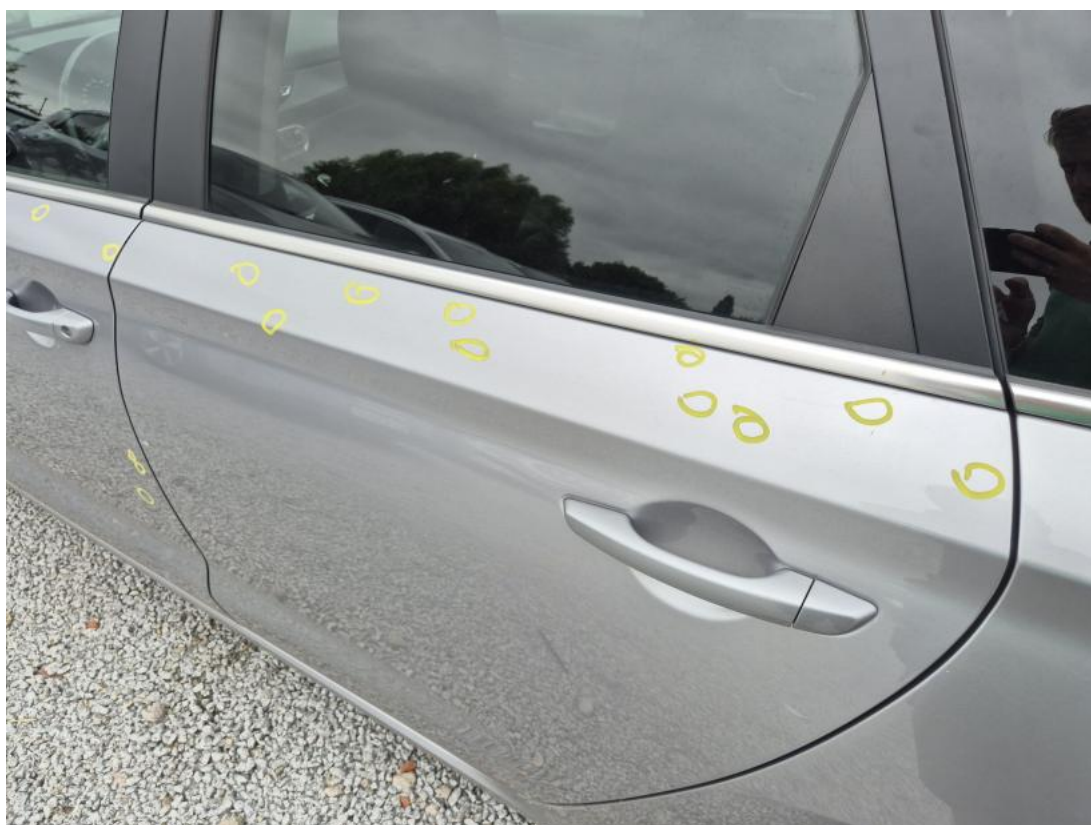
**Fot. 44**

| Poz. | Nazwa pozycji | Opis uszkodzeń | Kwalifik. | Naprawa [rbg] |
|---|---|---|---|---|
| 5 | Drzwi tylne (nieuzbrojone) L | wgniecenie/odkształcenie | NA | 1.5 |

Drzwi tylne L - Wgniecenie/odkształcenie 1

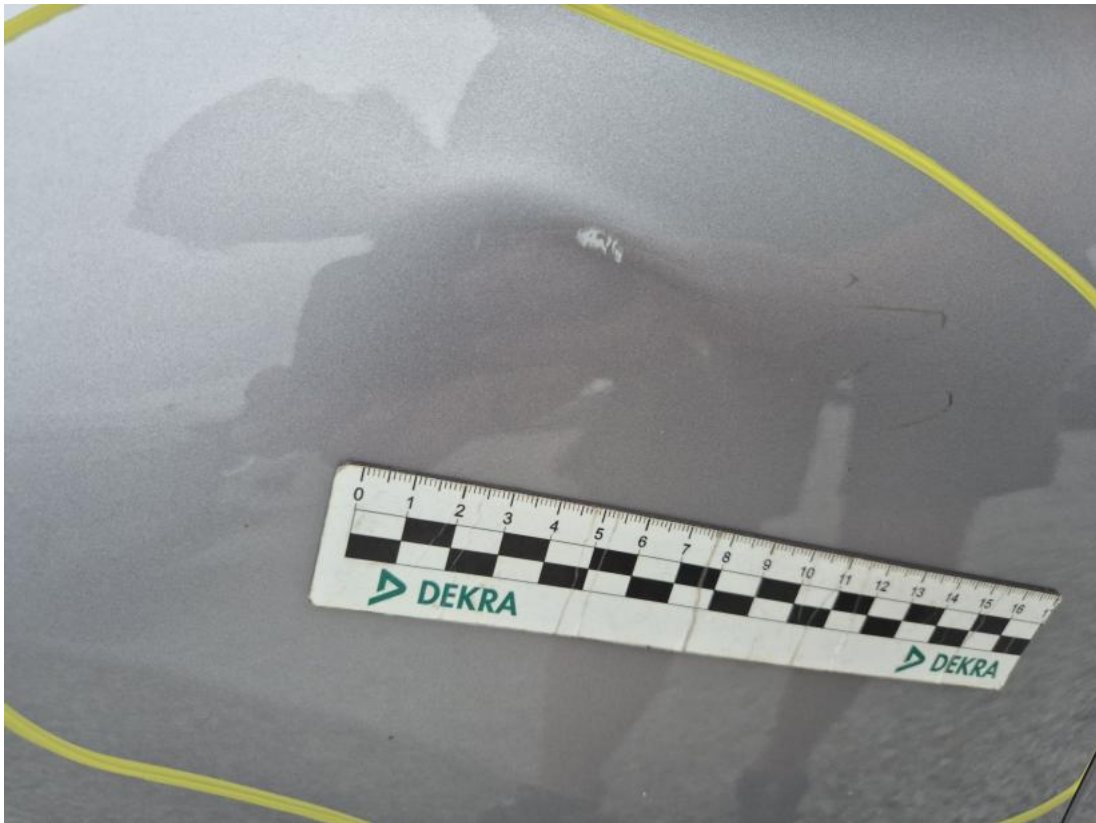
**Fot. 45**

Błotnik przedni L - Rysa/odprysk 1

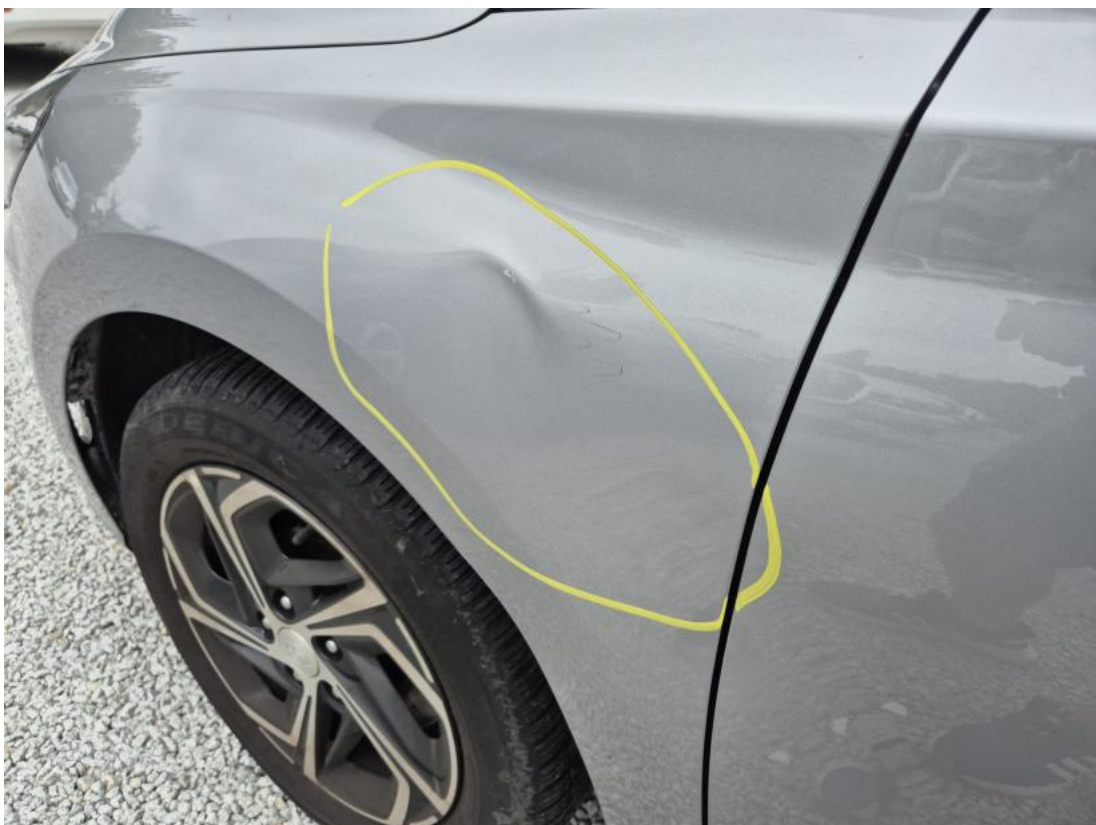
**Fot. 46**

| Poz. | Nazwa pozycji | Opis uszkodzeń | Kwalifik. | Naprawa [rbg] |
|---|---|---|---|---|
| 1 | Błotnik przedni L | wgniecenie/odkształcenie | NA | 1.5 |

Błotnik przedni L - Wgniecenie/odkształcenie 1
