## Raport z oględzin pojazdu

| Numer raportu | 406888/9/25-9573 | Data raportu | 11-09-2025 |

| Numer identyfikacyjny (VIN) | <b>SADCA2BN4HA047234</b> |
| Marka, model | JAGUAR F-Pace 15-20 |

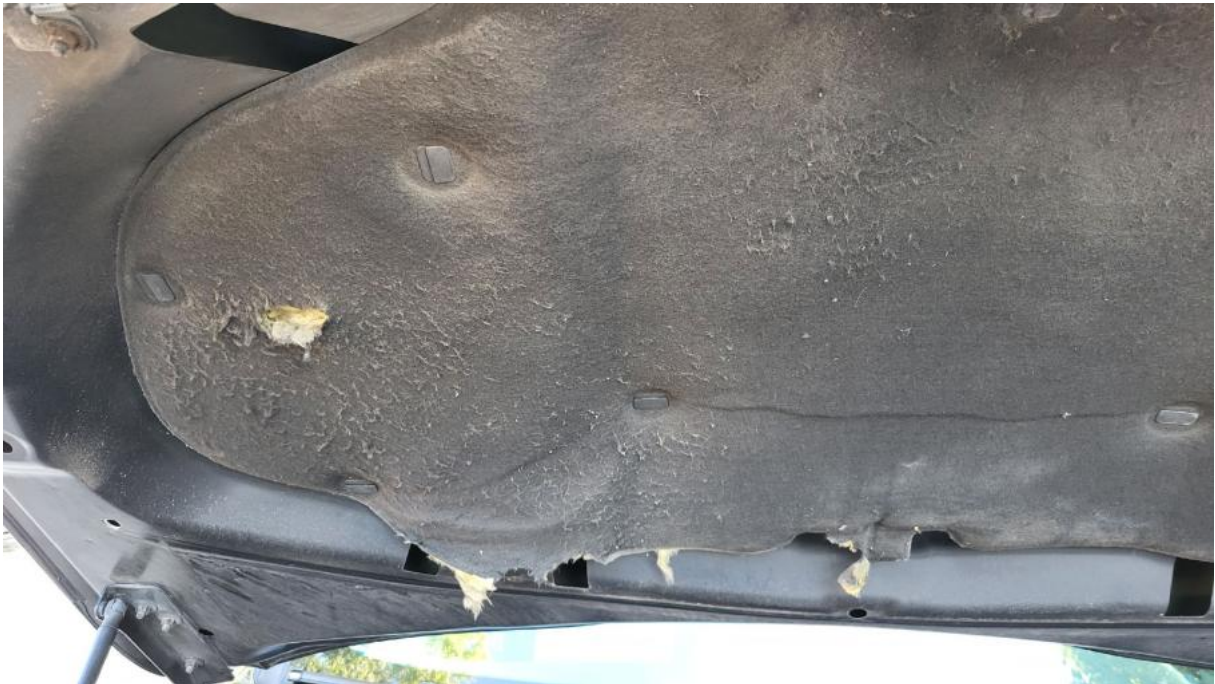
**Fot. 35**

| Poz. | Nazwa pozycji | Opis uszkodzeń | Kwalifik. | Naprawa [rbg] |
|---|---|---|---|---|
| 1 | Wykładzina tłumiąca pokrywę przedniej | pęknięcie/rozerwanie | WY | 0.1 |

Wykładzina pokrywy komory silnika - Pęknięcie/rozerwanie 1

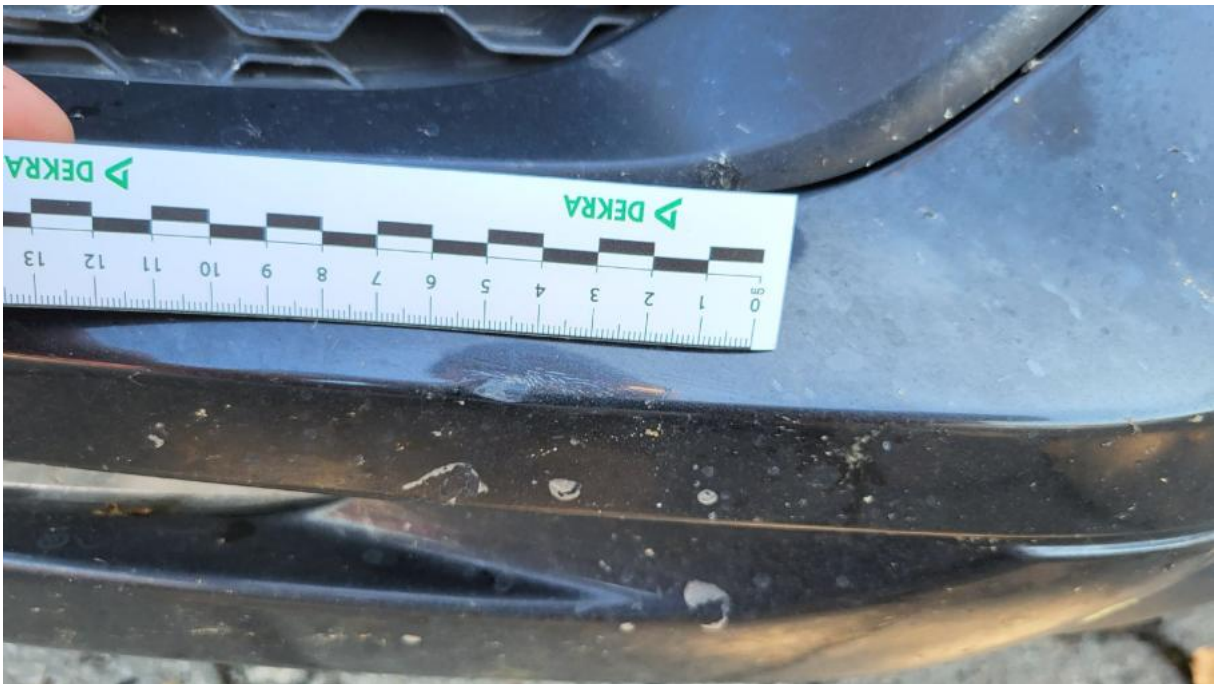
**Fot. 36**

| Poz. | Nazwa pozycji | Opis uszkodzeń | Kwalifik. | Naprawa [rbg] |
|---|---|---|---|---|
| 2 | Okładzina zderzaka przedniego | wgniecenie/odkształcenie, łuszczenie powłoki lakierowej | NA | 1 |

Zderzak - Wgniecenie/odkształcenie 1

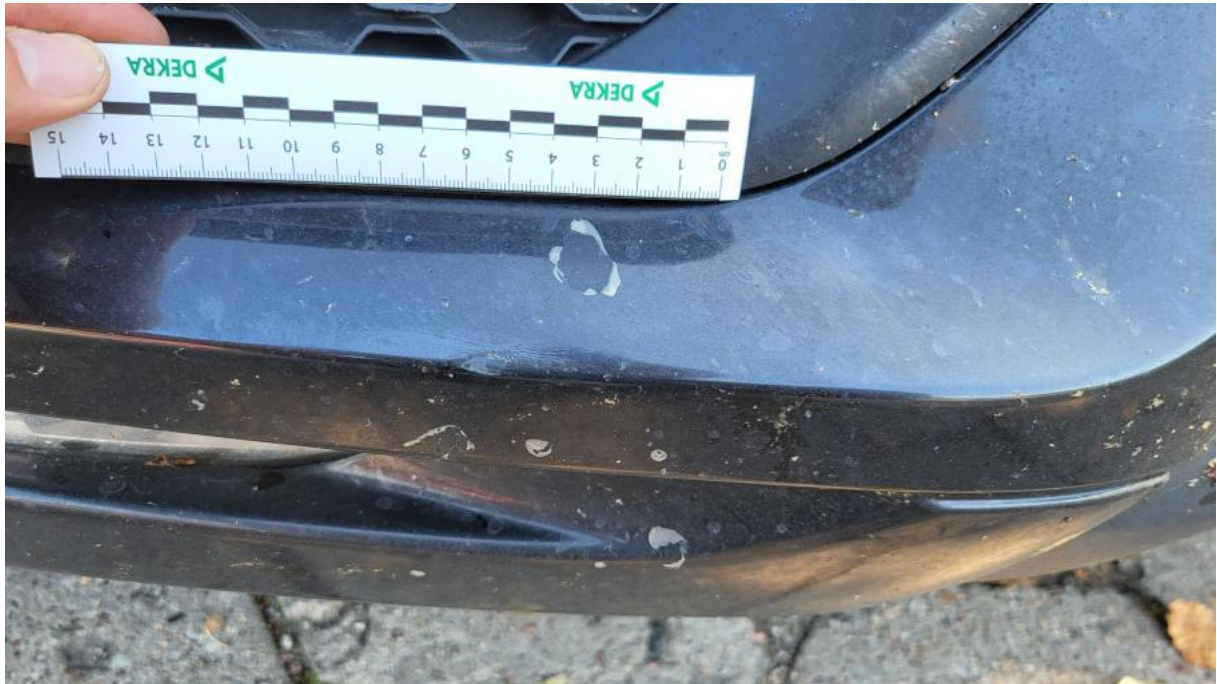
**Fot. 37**

Zderzak - Inne 1

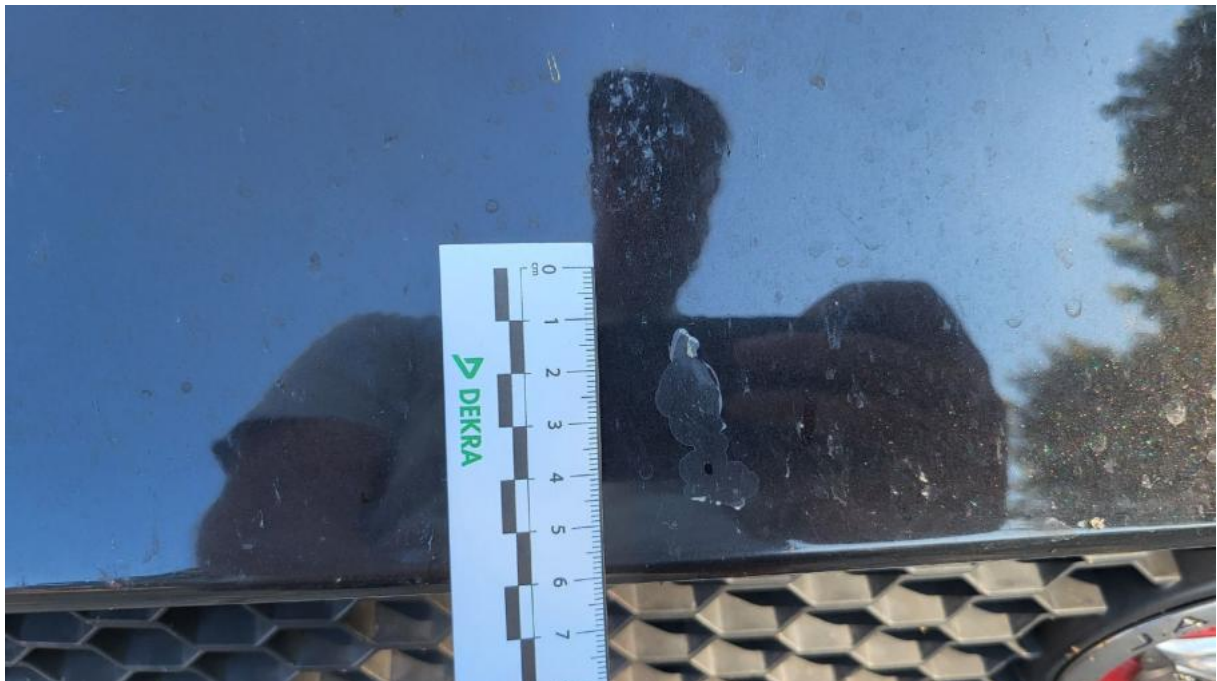
**Fot. 38**

Zderzak - Inne 2

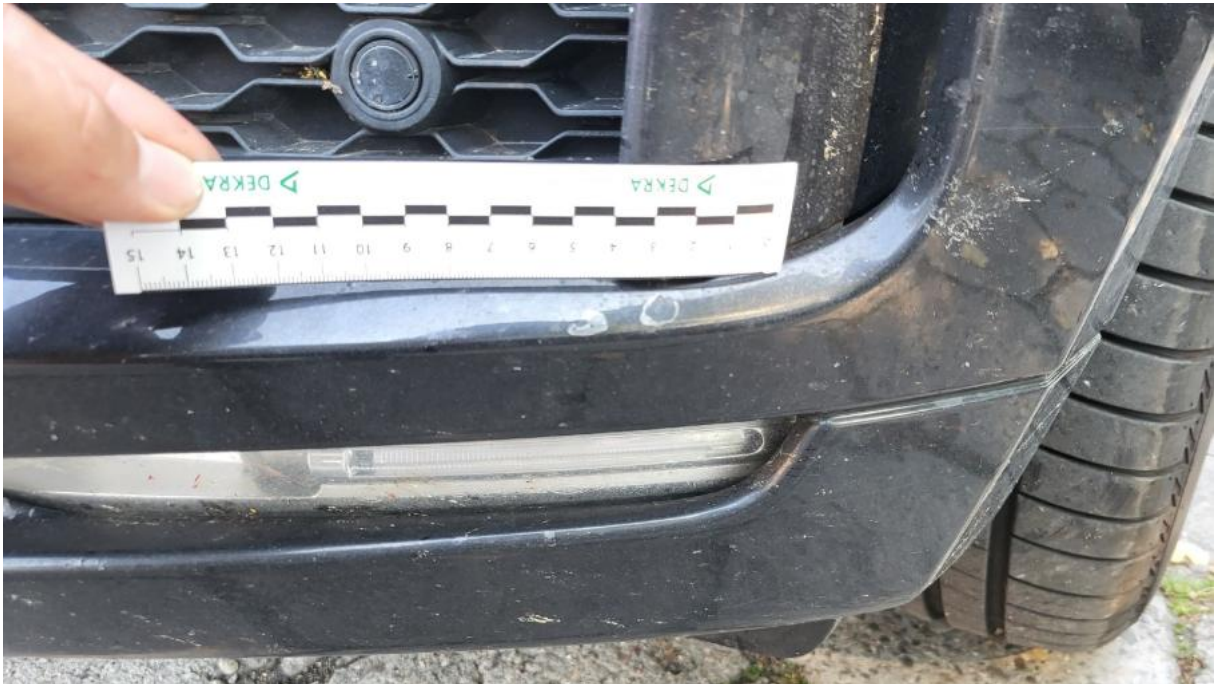
**Fot. 39**

Zderzak() - Inne 3

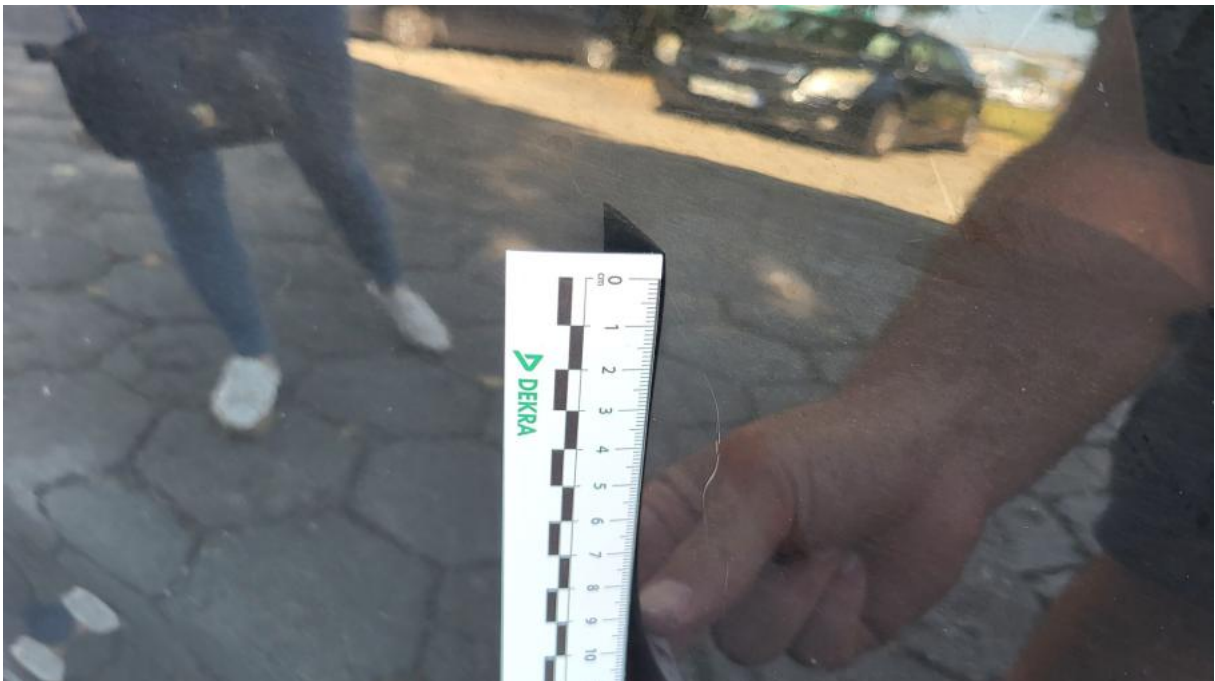
**Fot. 40**

| 9 | Drzwi przednie (nieuzbrojone) R | rysa/odprysk | | |

Drzwi przednie P - Rysa/odprysk 1

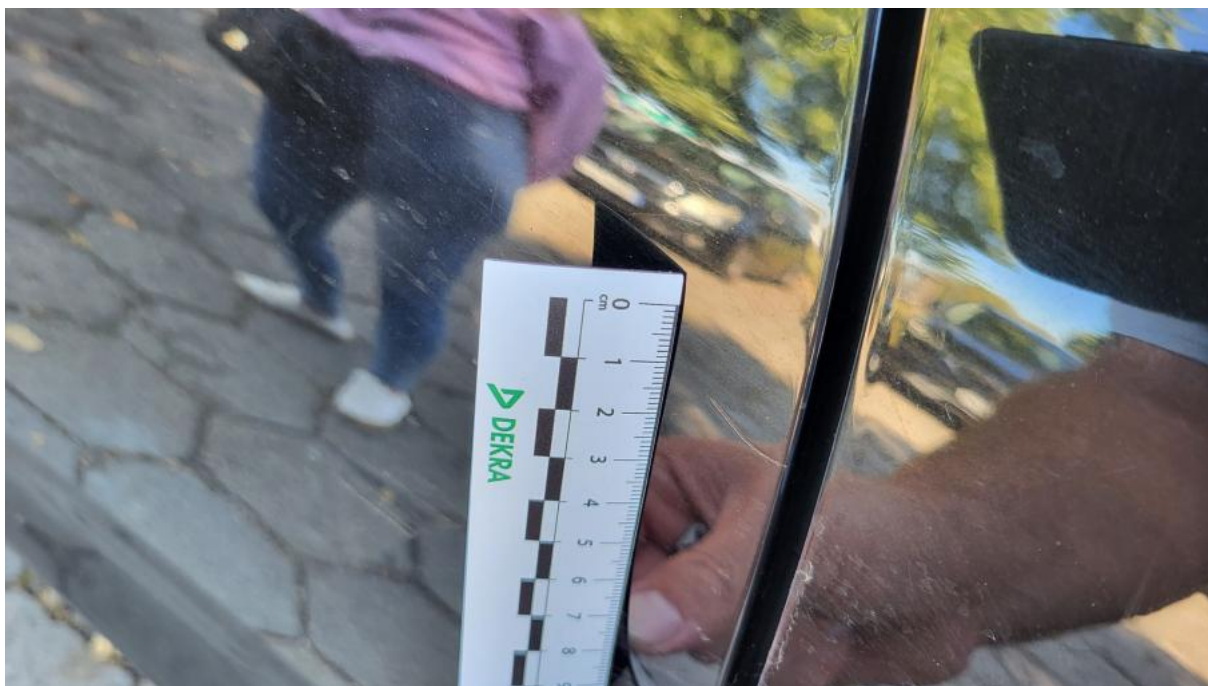
**Fot. 41**

| 3 | Drzwi tylne (nieuzbrojone) R | rysa/odprysk | NA | 0.5 |

Drzwi tylne P - Rysa/odprysk 1

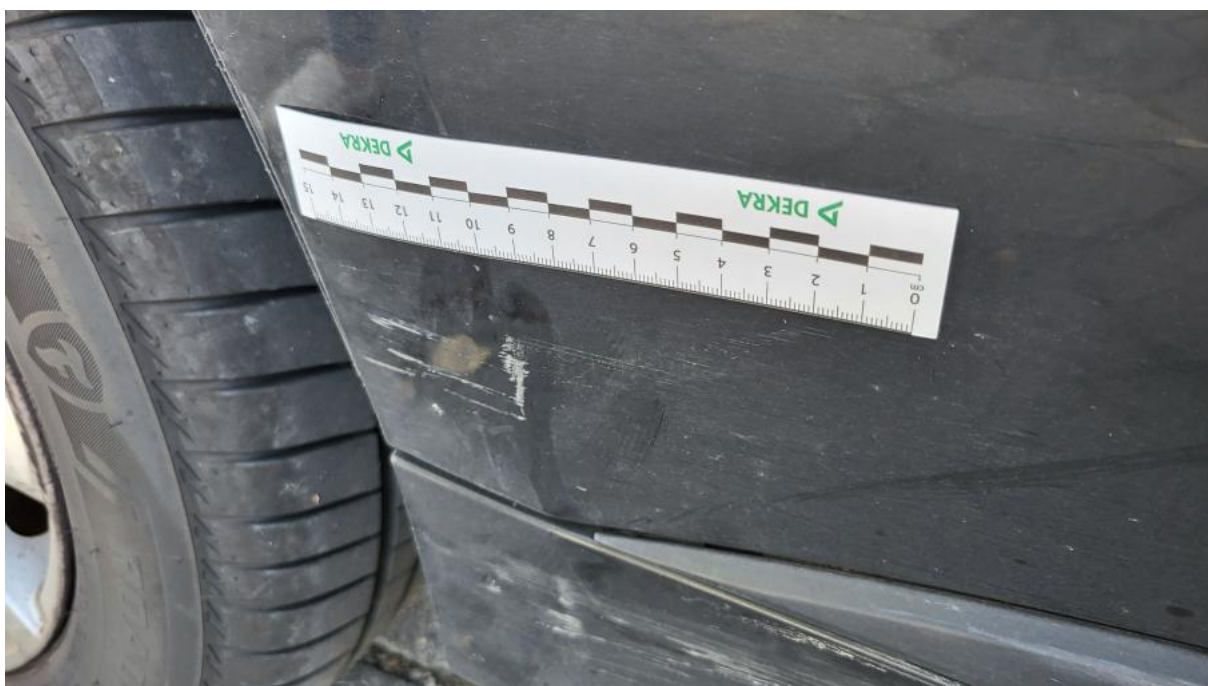
**Fot. 42**

Drzwi tylne P - Rysa/odprysk 2

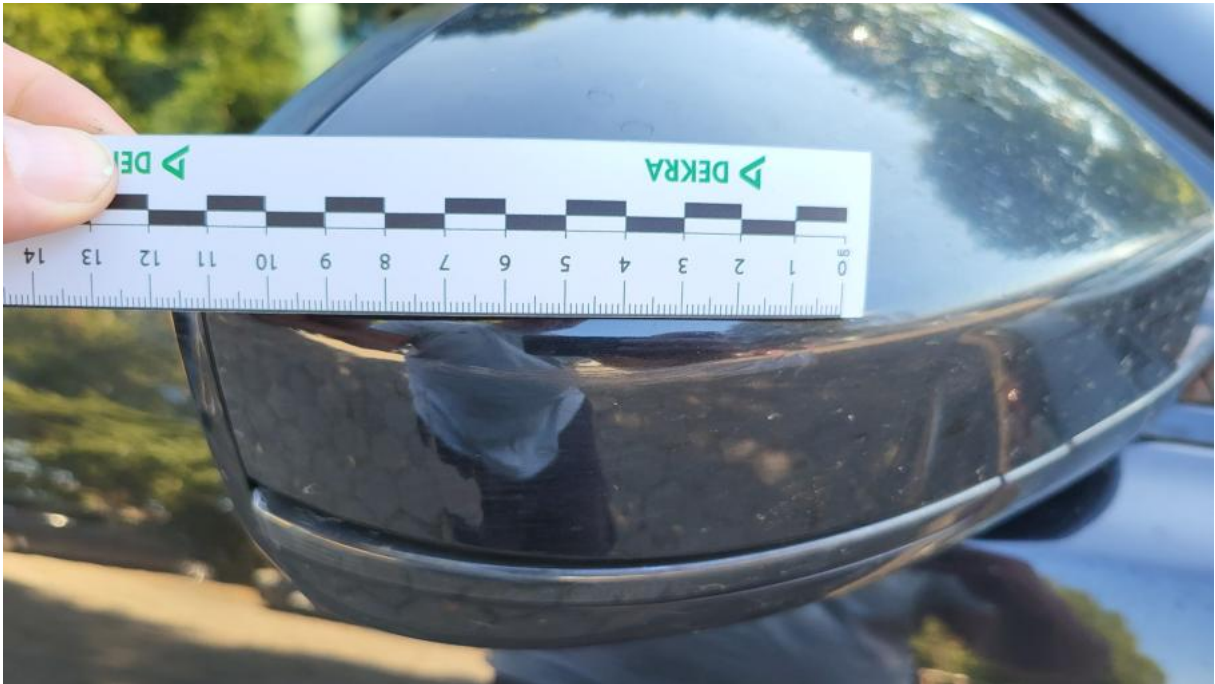
**Fot. 43**

| 11 | Osłona lusterka zewnętrznego R | rysa/odprysk | | |

Lusterko zew P - Rysa/odprysk 1

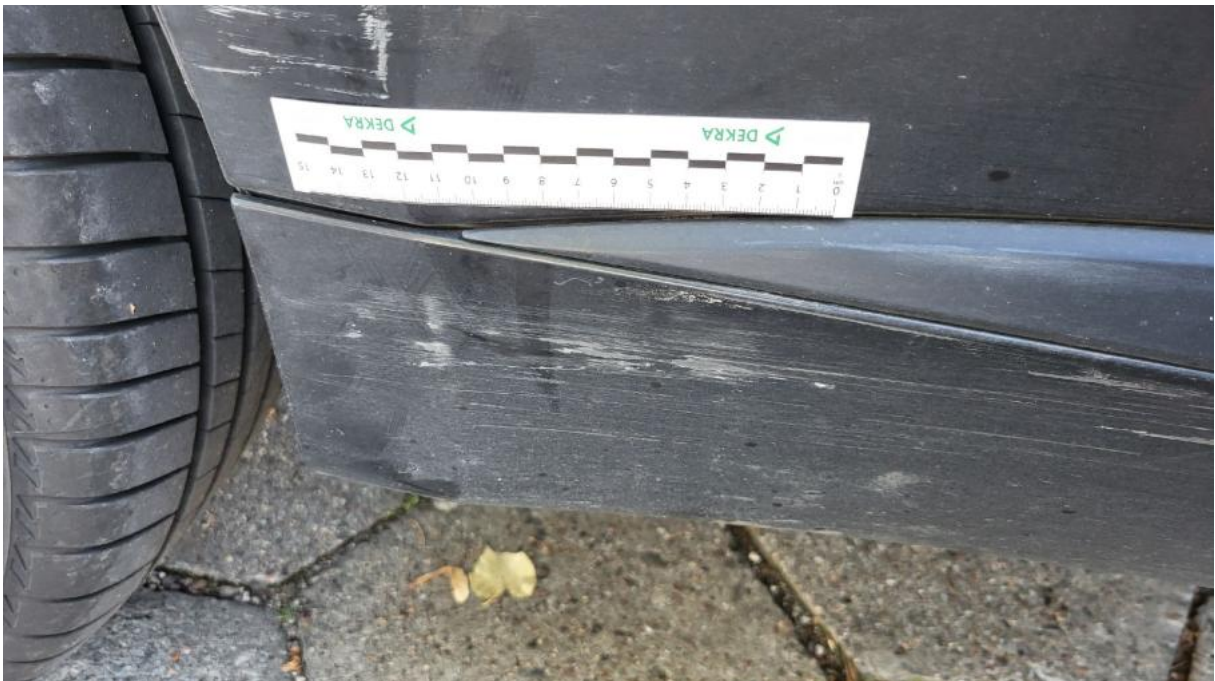
**Fot. 44**

| 5 | Nakładka progu zewn. R | rysa/odprysk | NA | 0.5 |

Próg P - Rysa/odprysk 1

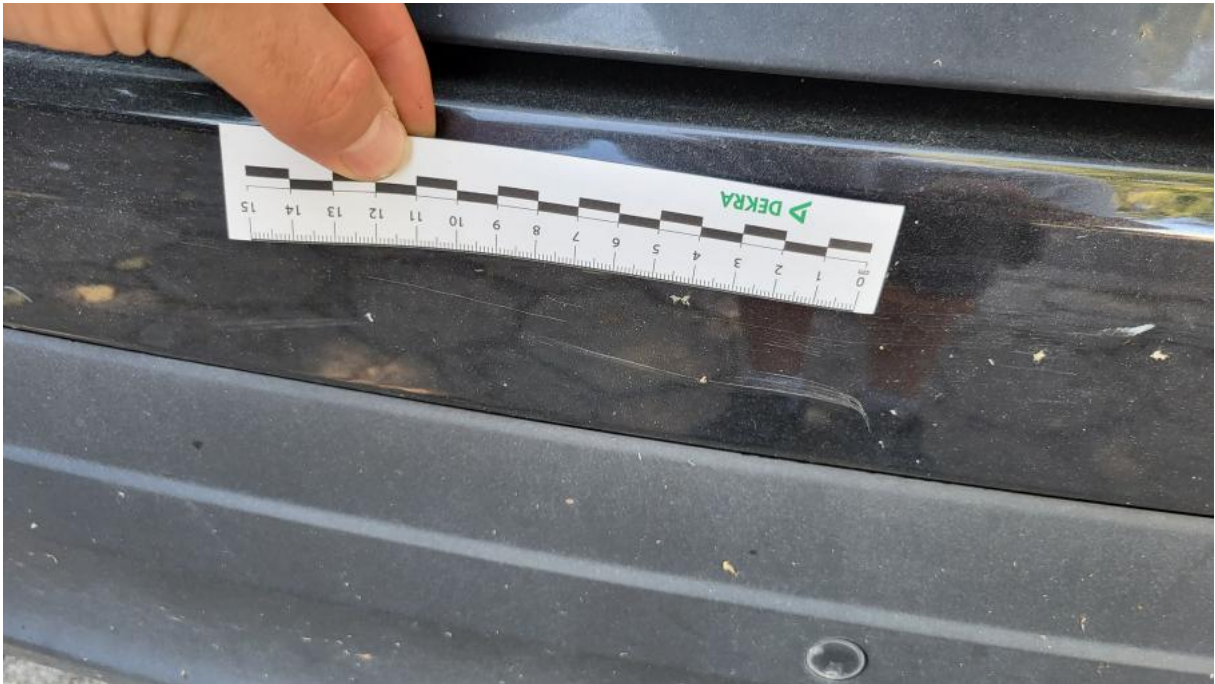
**Fot. 45**

| 6 | Okładzina zderzaka tylnego | rysa/odprysk | NA | 0.5 |

Zderzak tylny - Rysa/odprysk 1

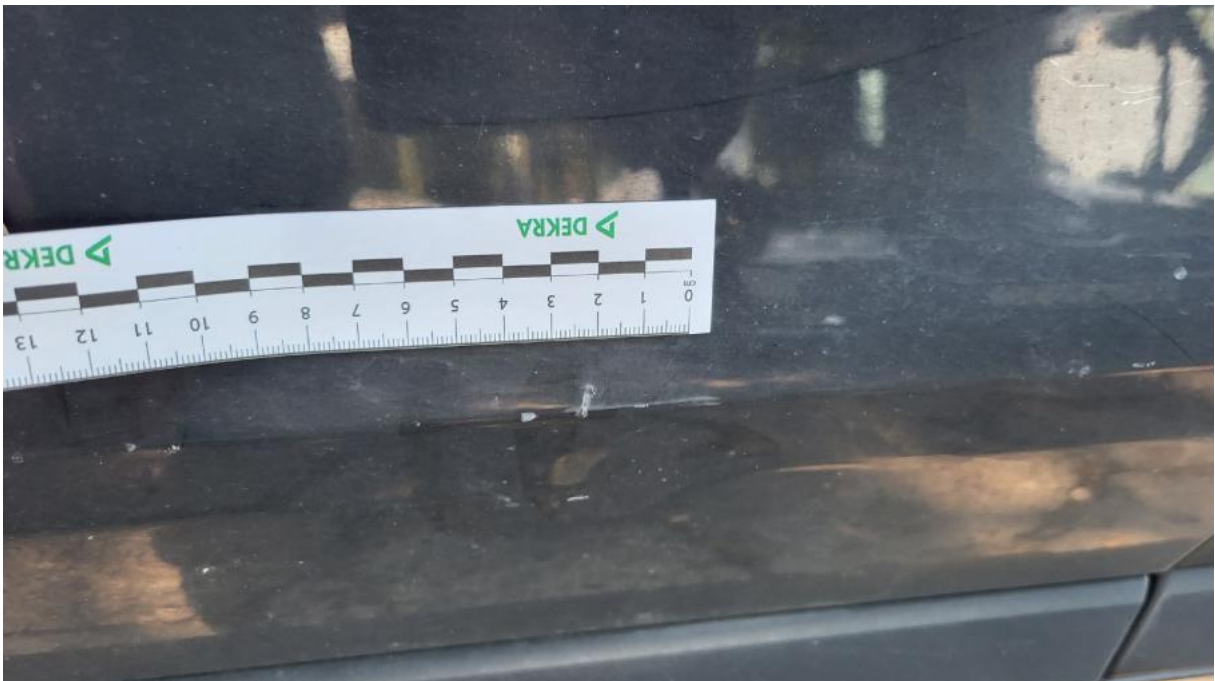
**Fot. 46**

| 8 | Drzwi przednie (nieuzbrojone) L | rysa/odprysk | | |

Drzwi przed L - Rysa/odprysk 1

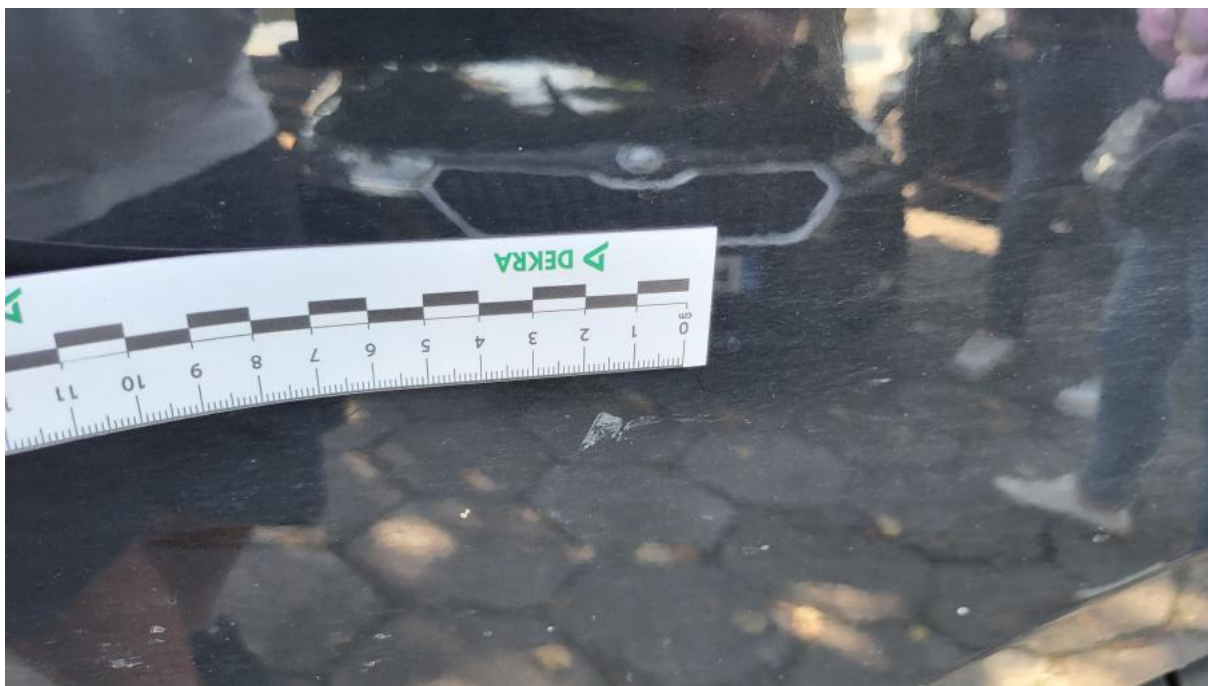
**Fot. 47**

| 12 | Drzwi tylne (nieuzbrojone) L | rysa/odprysk | | |

Drzwi tylne L - Rysa/odprysk 1

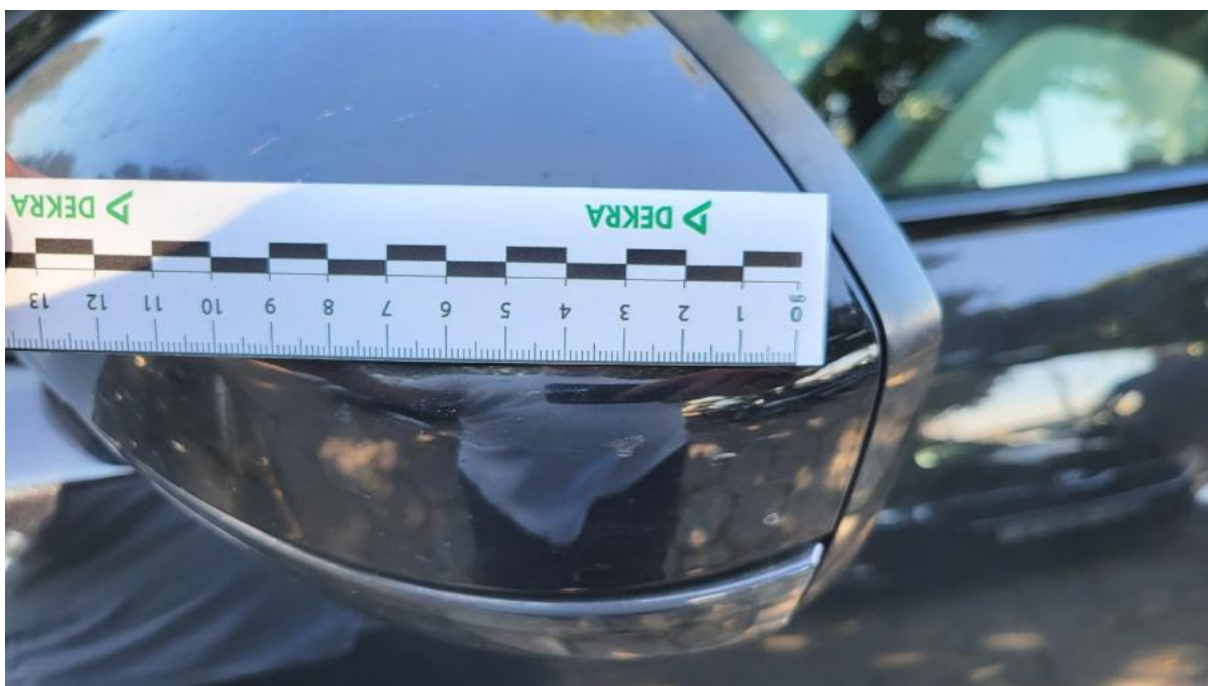
**Fot. 48**

| 10 | Osłona lusterka zewnętrznego L | rysa/odprysk | | |

Lusterko zew L - Rysa/odprysk 1

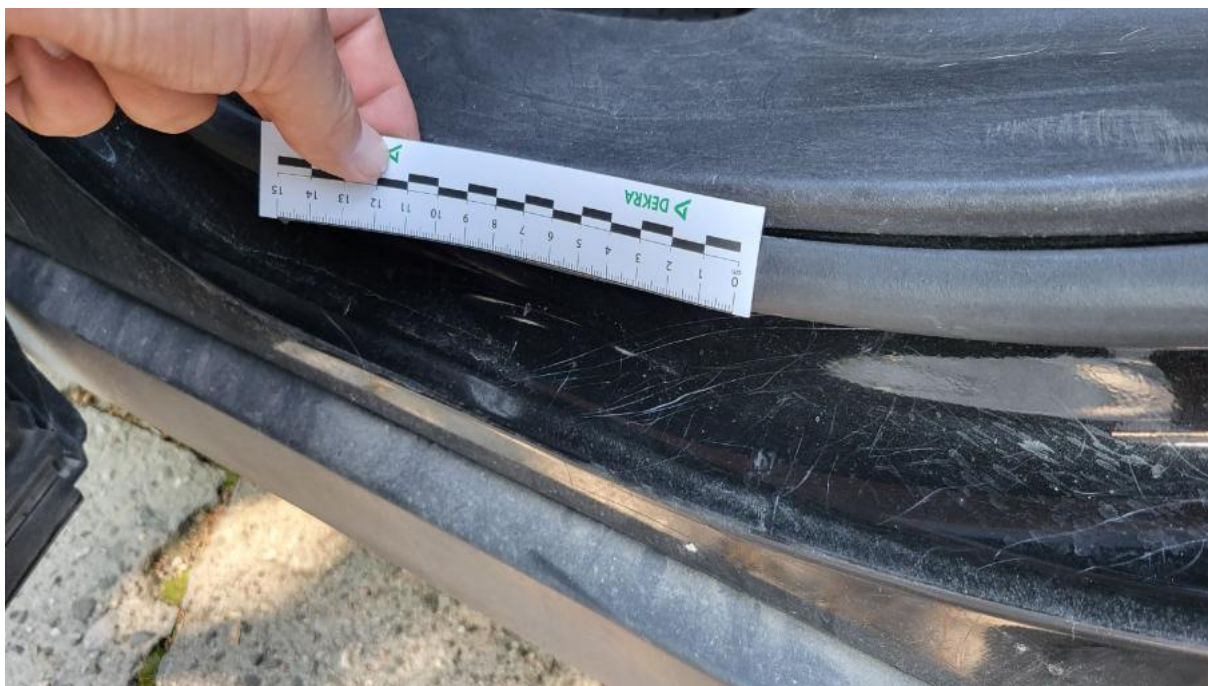
**Fot. 49**

| 4 | Próg L | rysa/odprysk | NA | 0.5 |

Próg L - Rysa/odprysk 1

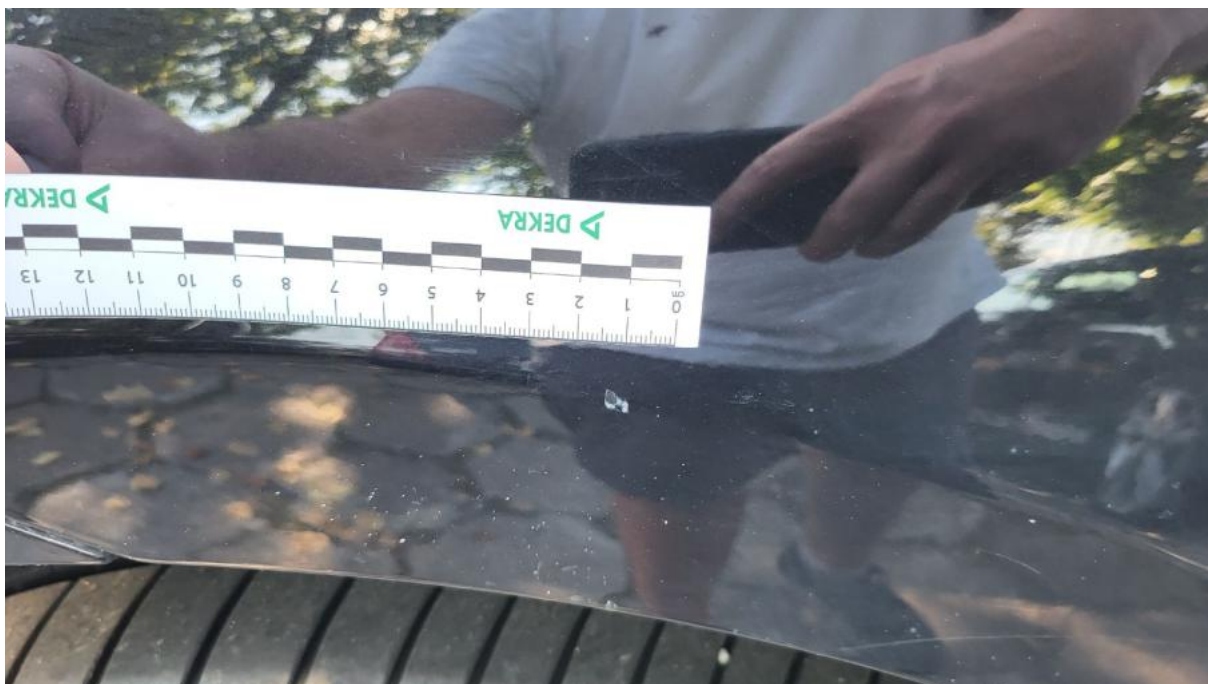
**Fot. 50**

| 7 | Błotnik przedni L | rysa/odprysk | | |

Błotnik przedni L - Rysa/odprysk 1
