## Raport z oględzin pojazdu

| Numer raportu | 215913/7/25-11401 | Data raportu | 30-07-2025 |

| Numer identyfikacyjny (VIN) | KMHSW81UDJU816189 |
| Marka, model | HYUNDAI Santa Fe 16-18 |

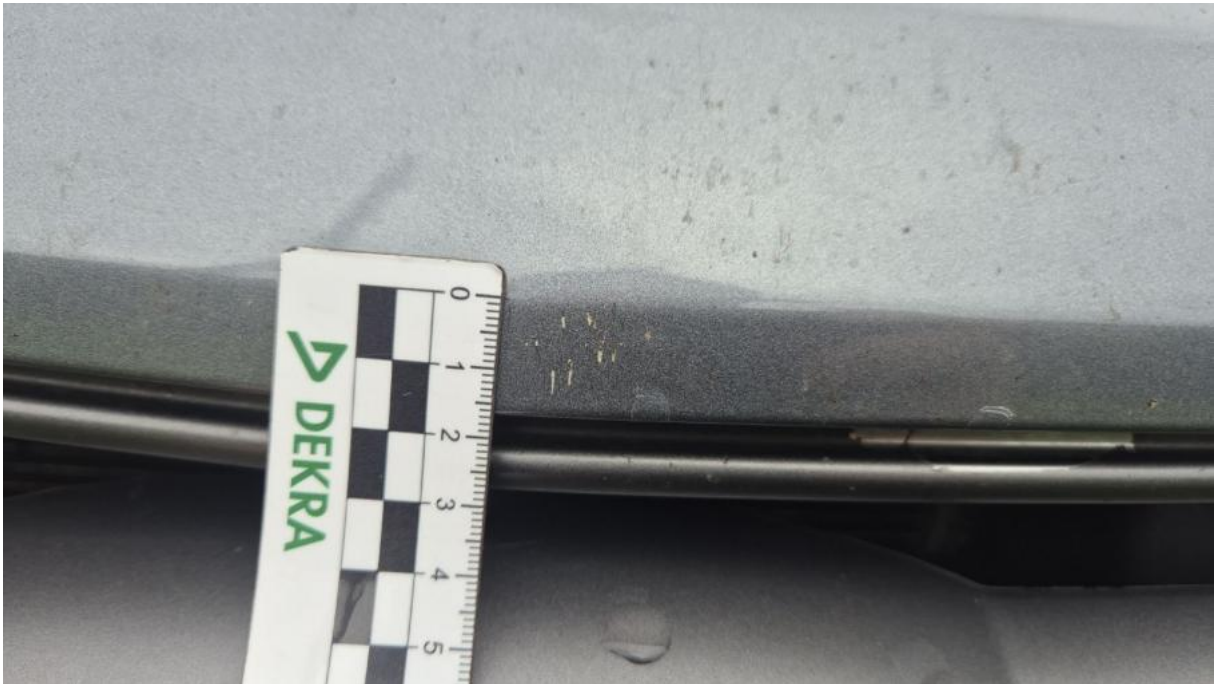
**Fot. 33**

| Poz. | Nazwa pozycji | Opis uszkodzeń | Kwalifik. | Naprawa [rbg] |
|---|---|---|---|---|
| 3 | Pokrywa przednia | rysa/odprysk, wgniecenie/odkształcenie, ślady korozji | NA | 0.5 |

Pokrywa komory silnika - Rysa/odprysk 1

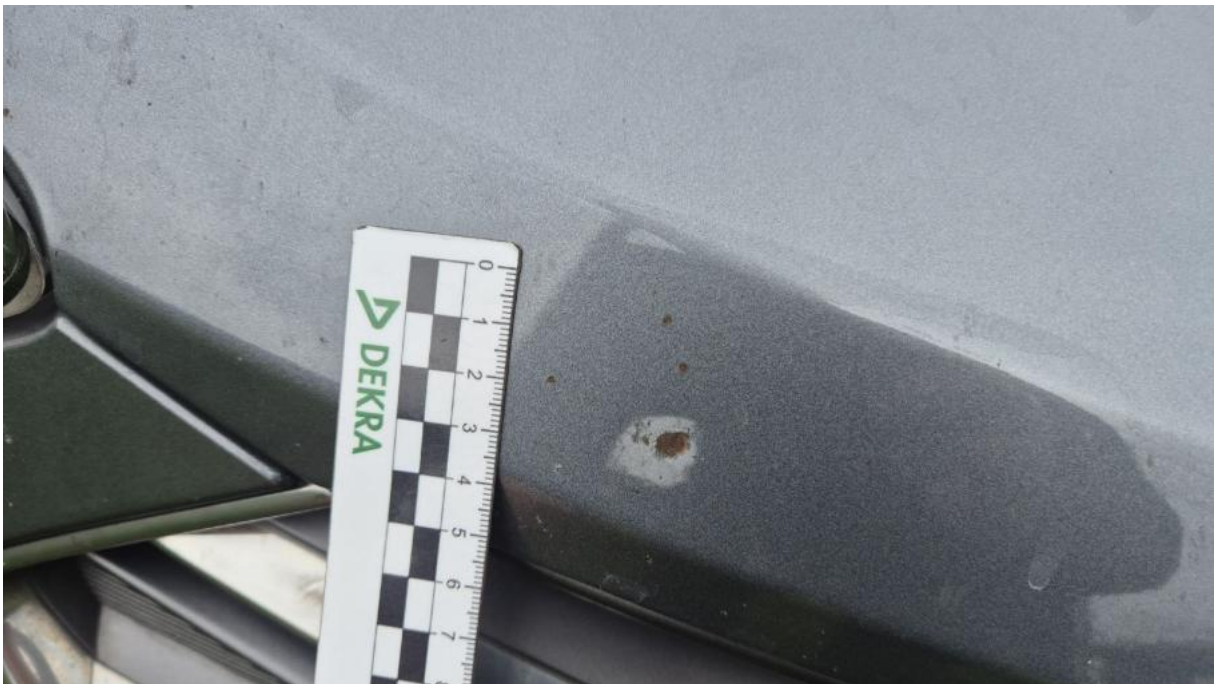
**Fot. 34**

Pokrywa komory silnika - Rysa/odprysk 2

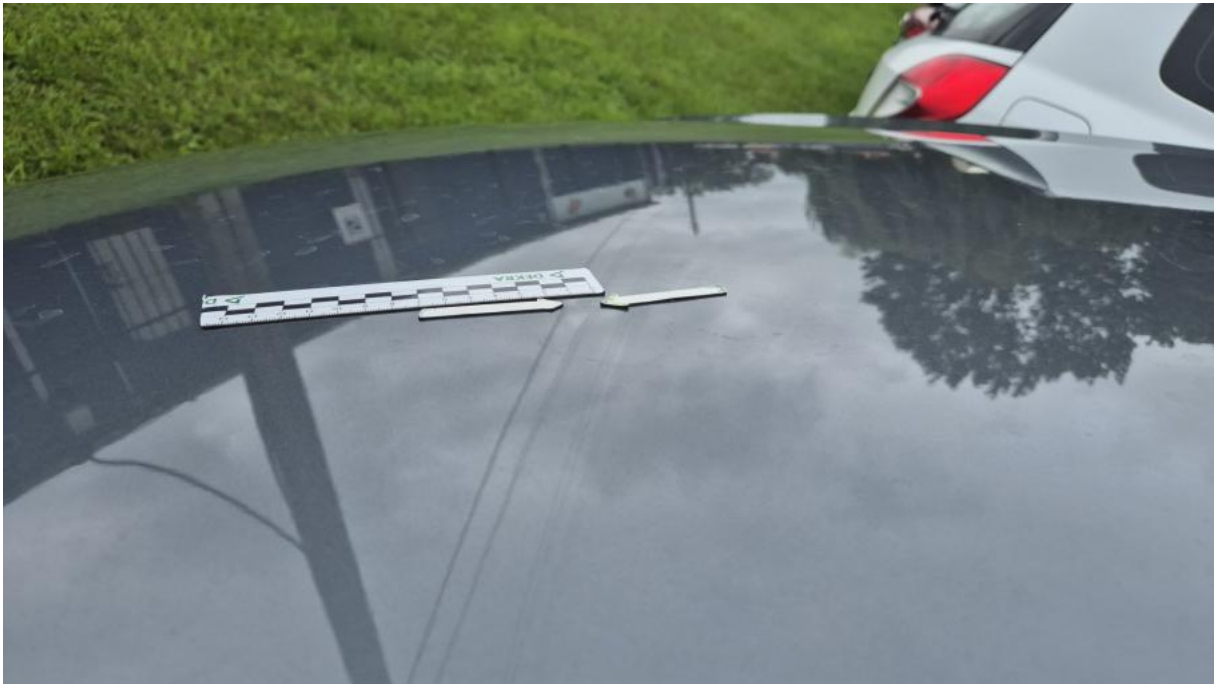
**Fot. 35**

Pokrywa komory silnika - Wgniecenie/odkształcenie 1

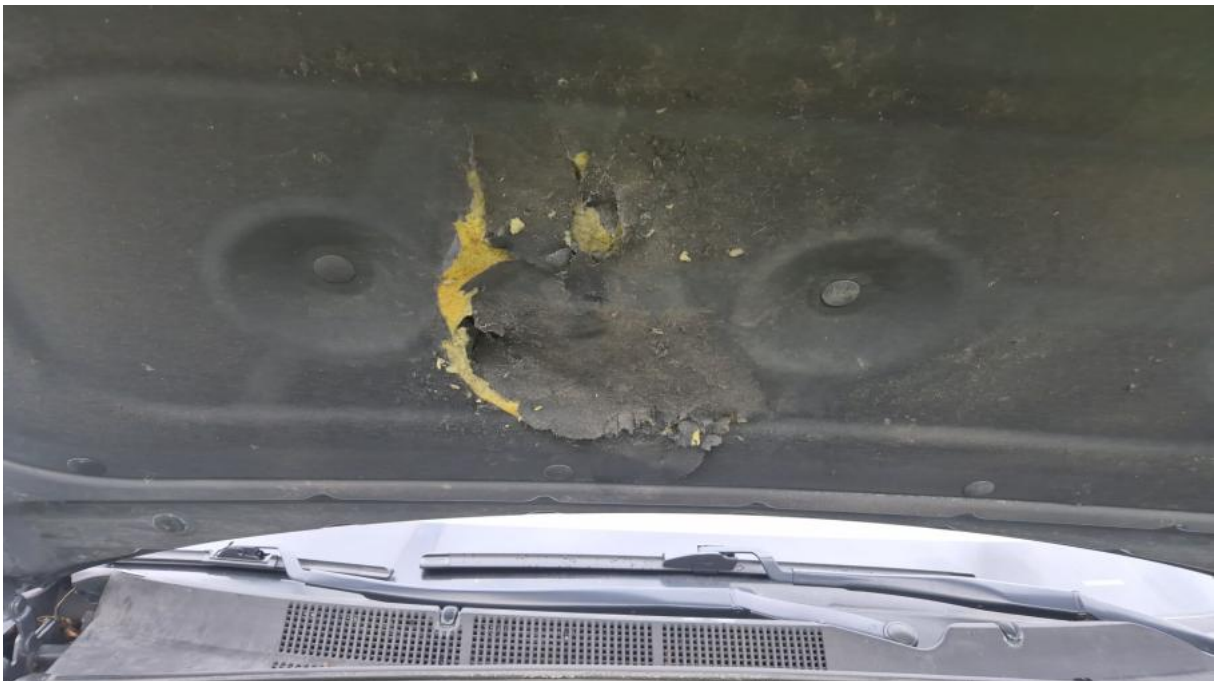
**Fot. 36**

| Poz. | Nazwa pozycji | Opis uszkodzeń | Kwalifik. | Naprawa [rbg] |
|---|---|---|---|---|
| 1 | Wykładzina tłumiąca pokrywy przedniej | rozerwanie | WY | 0.2 |

Wykładzina pokrywy komory silnika - Pęknięcie/rozerwanie 1

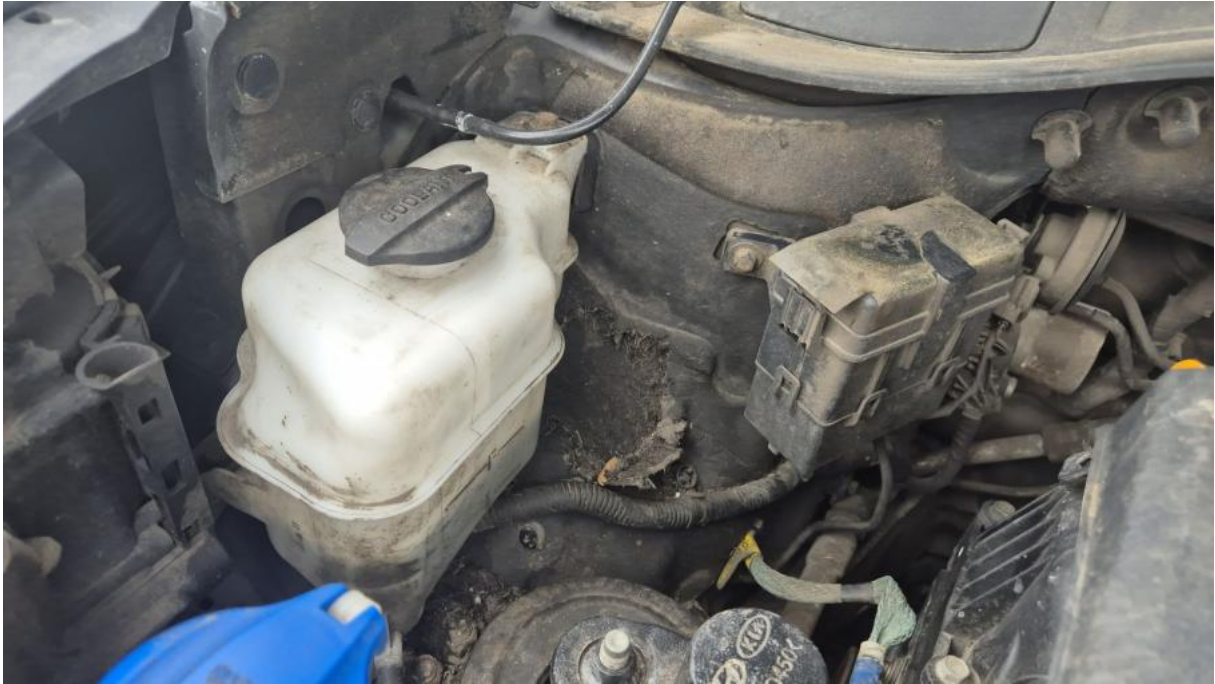
**Fot. 37**

Wykładzina pokrywy komory silnika - Pęknięcie/rozerwanie 2

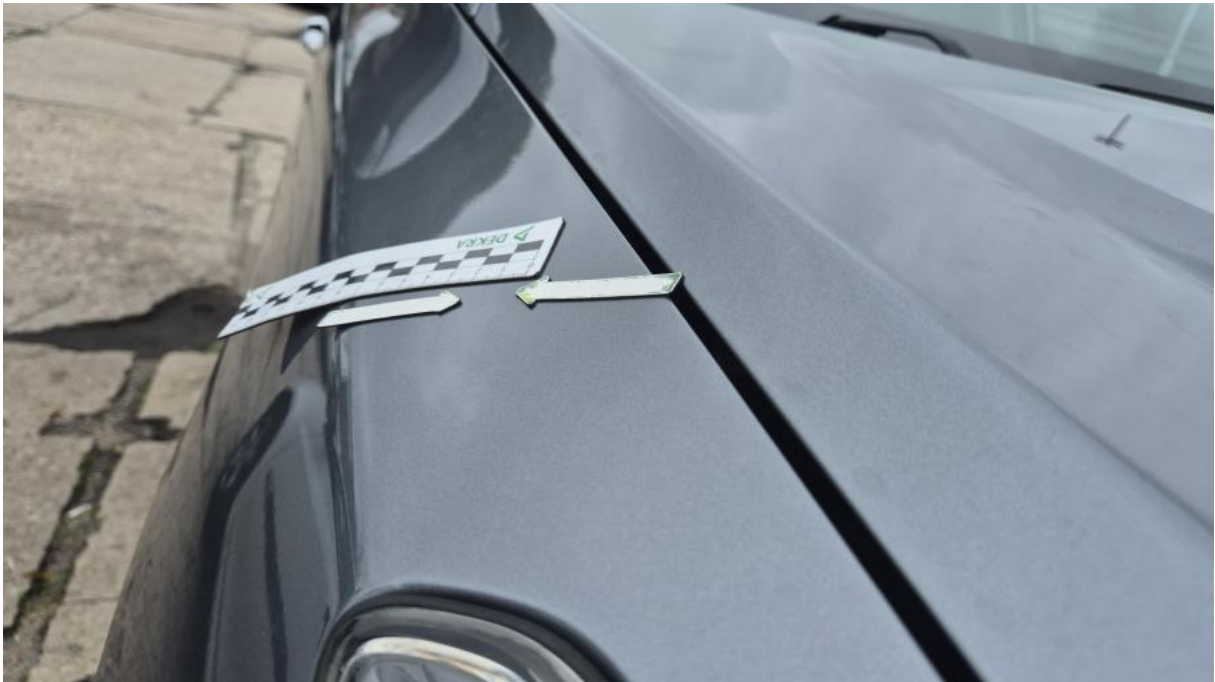
**Fot. 38**

| Poz. | Nazwa pozycji | Opis uszkodzeń | Kwalifik. | Naprawa [rbg] |
|---|---|---|---|---|
| 11 | Światnik przedni R | wgniecenie/odkształcenie | | |

Błotnik przedni P - Wgniecenie/odkształcenie 1

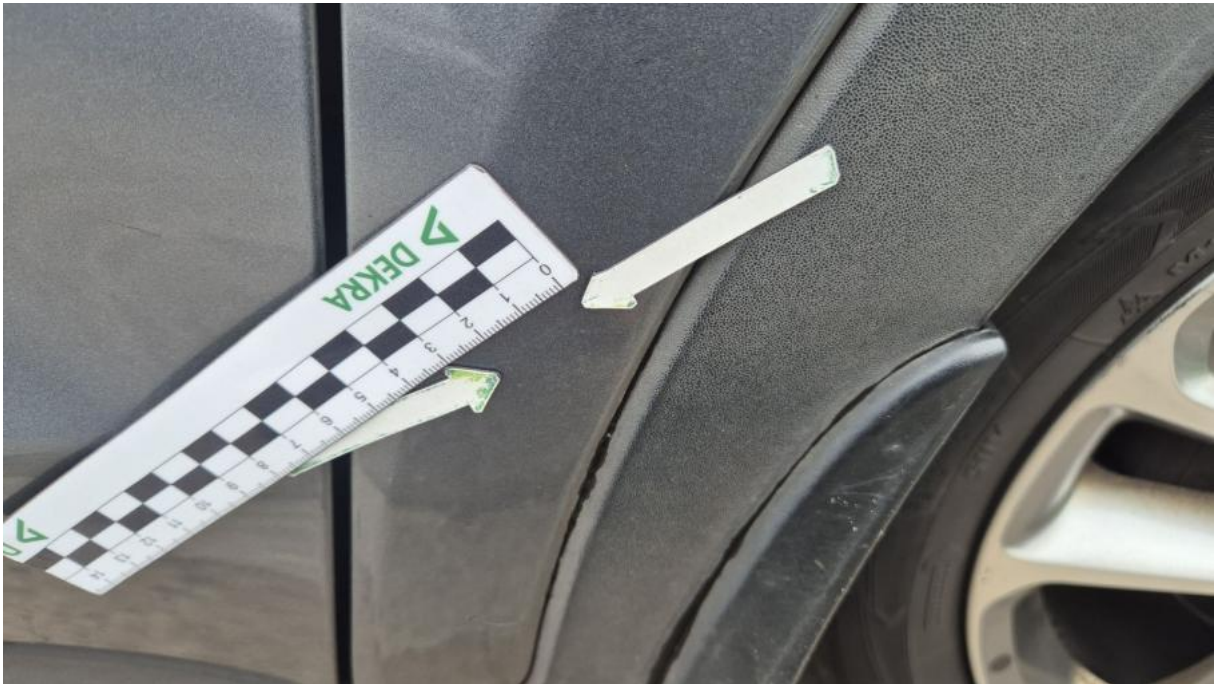
**Fot. 39**

Błotnik przedni P - Wgniecenie/odkształcenie 2

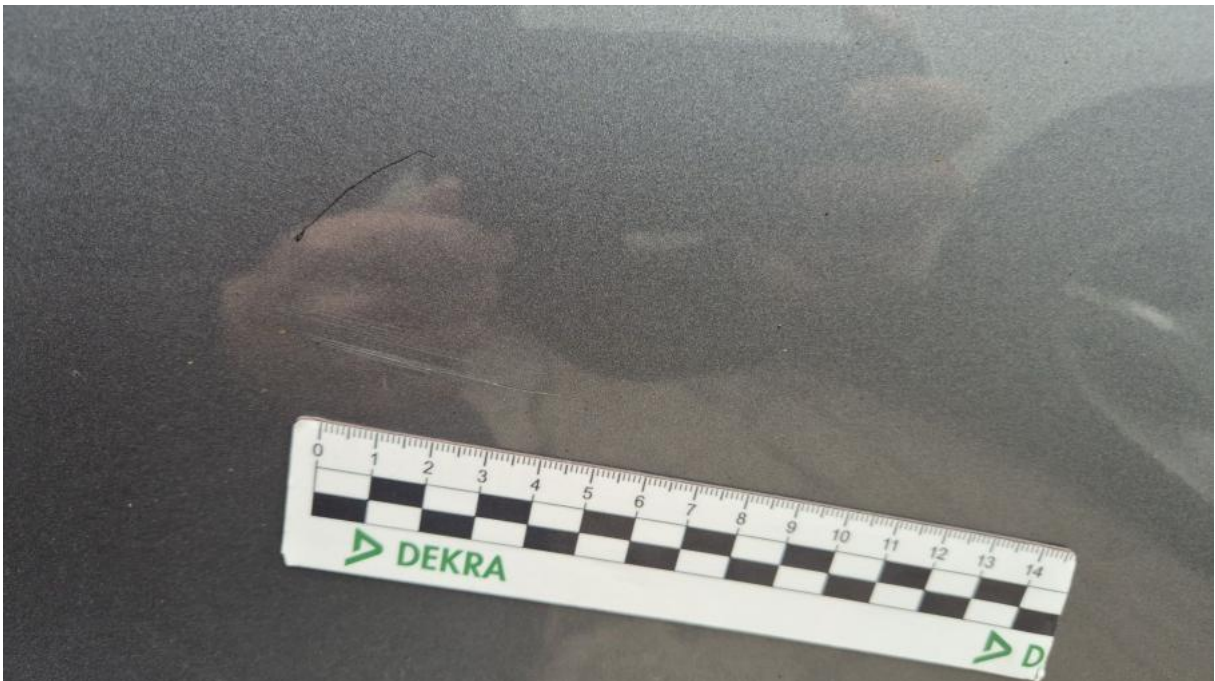
**Fot. 40**

| Poz. | Nazwa pozycji | Opis uszkodzeń | Kwalifik. | Naprawa [rbg] |
|---|---|---|---|---|
| 12 | Drzwi przednie (nieuzbrojone) R | rysa/odprysk | | |

Drzwi przednie P - Rysa/odprysk 1

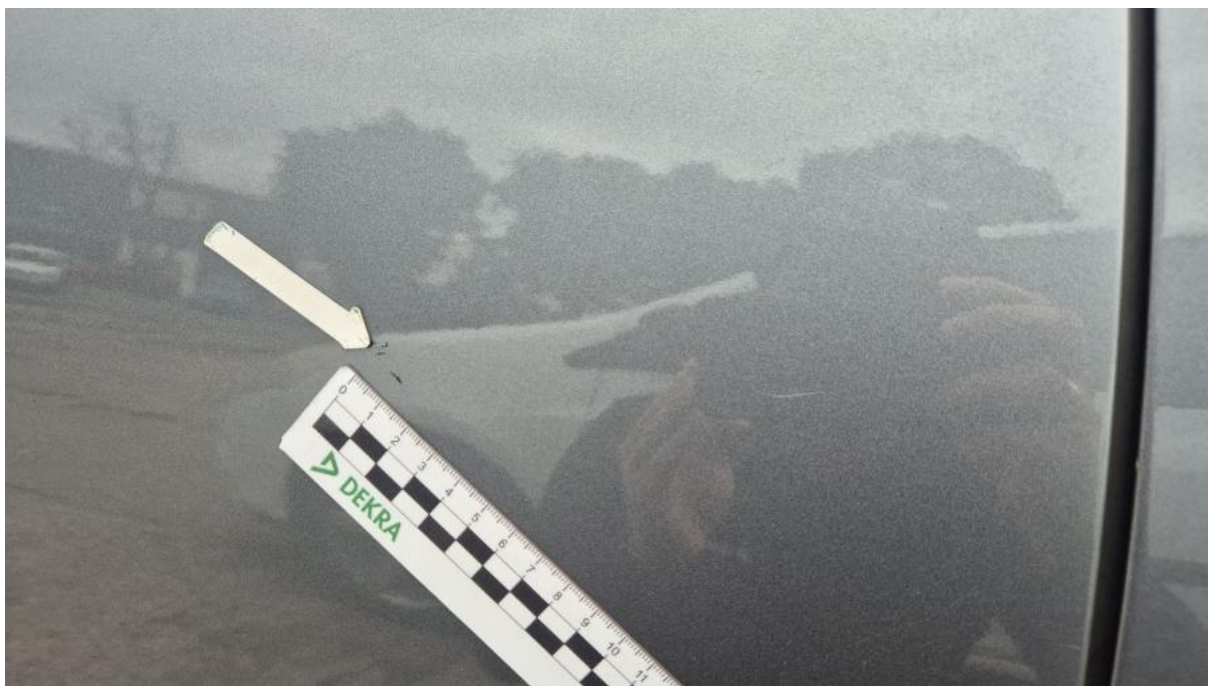
**Fot. 41**

| Poz. | Nazwa pozycji | Opis uszkodzeń | Kwalifik. | Naprawa [rbg] |
|---|---|---|---|---|
| 6 | Drzwi tylne (nieuzbrojone) R | rysa/odprysk, wgniecenie/odkształcenie | NA | 0.5 |

Drzwi tylne P - Rysa/odprysk 1

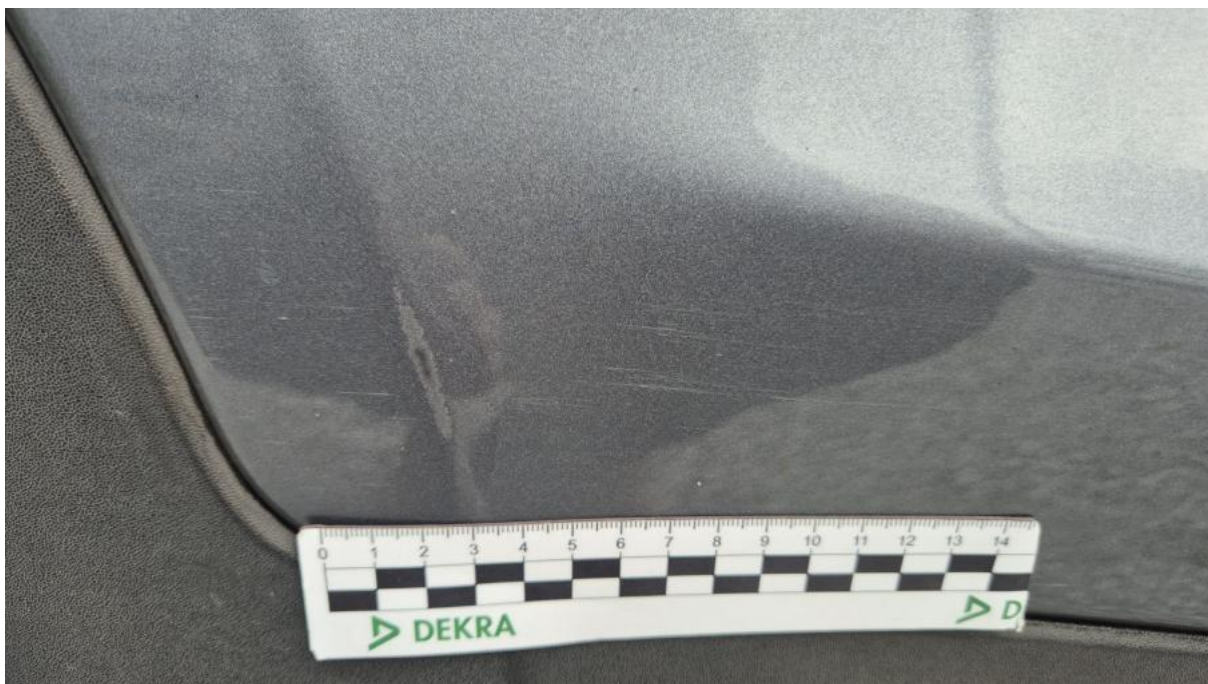
**Fot. 42**

Drzwi tylne P - Rysa/odprysk 2

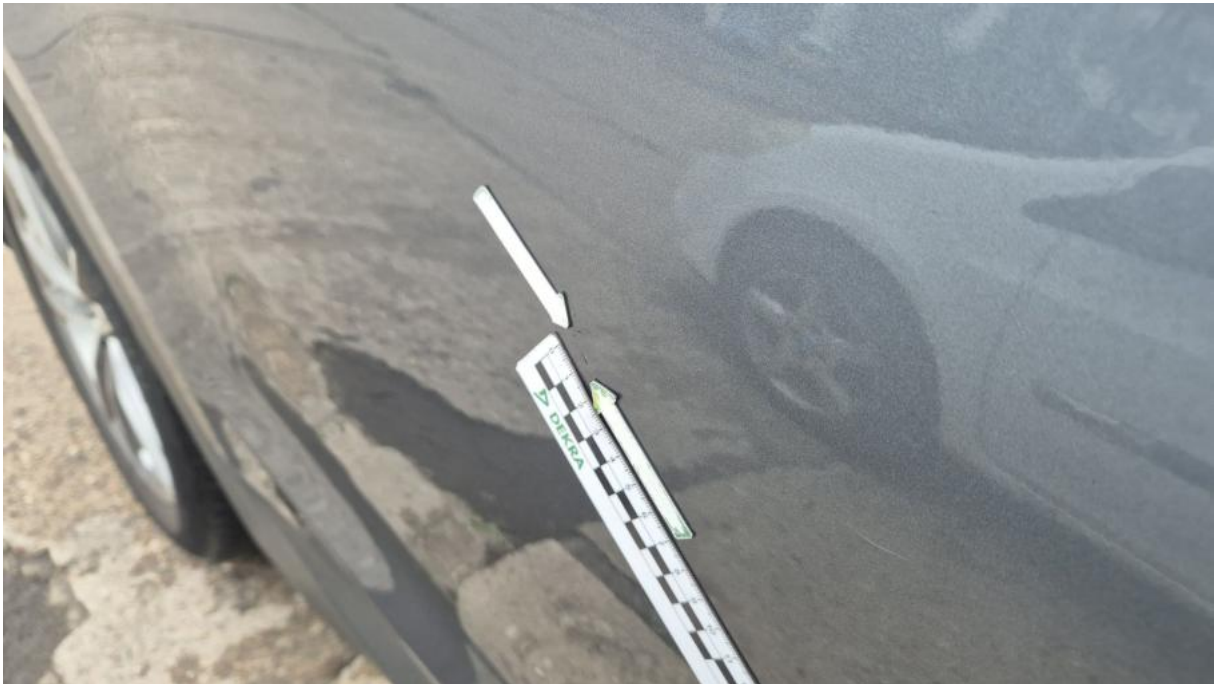
**Fot. 43**

Drzwi tylne P - Wgniecenie/odkształcenie 1

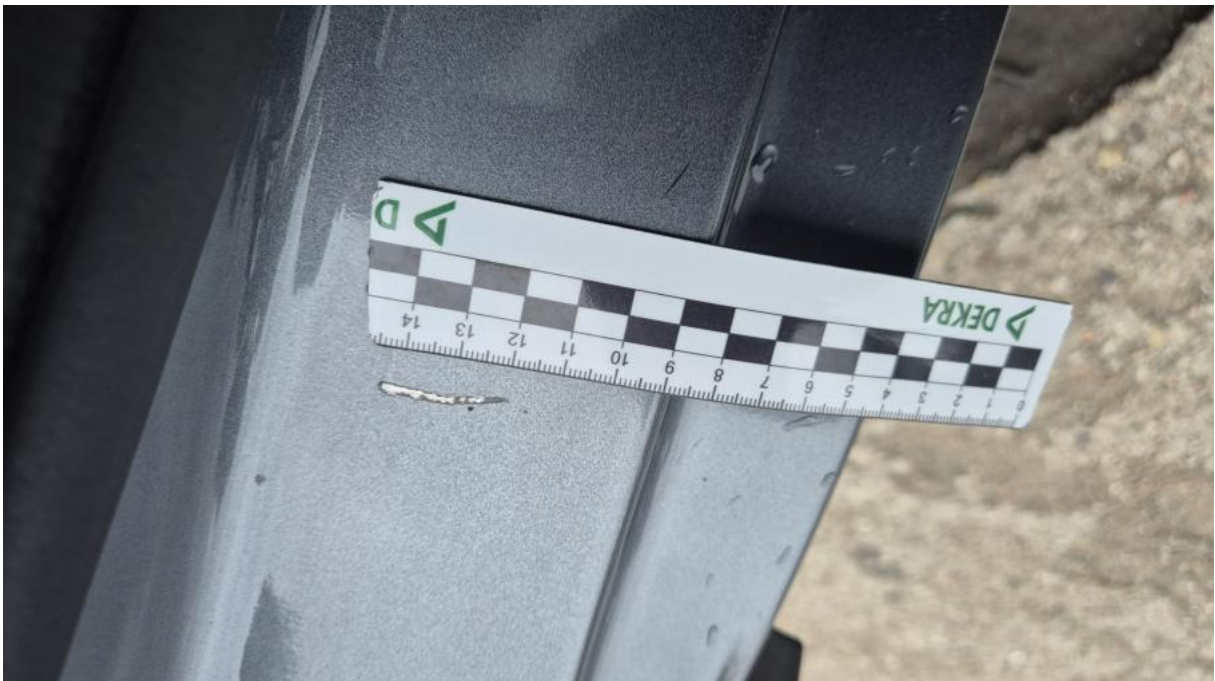
**Fot. 44**

| Poz. | Nazwa pozycji | Opis uszkodzeń | Kwalifik. | Naprawa [rbg] |
|---|---|---|---|---|
| 9 | Światnik tylny R | rysa/odprysk, wgniecenie/odkształcenie | NA | 0.5 |

Błotnik tylny P / Ściana boczna P - Rysa/odprysk 1

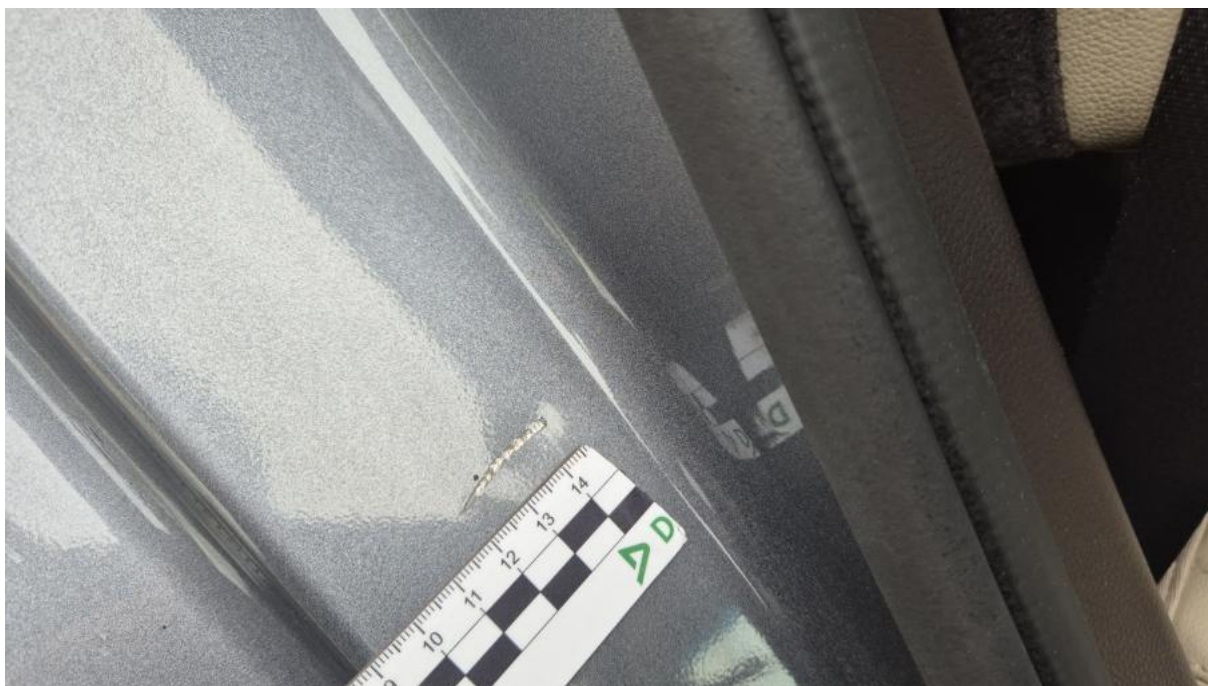
**Fot. 45**

Błotnik tylny P / Ściana boczna P - Wgniecenie/odkształcenie 1

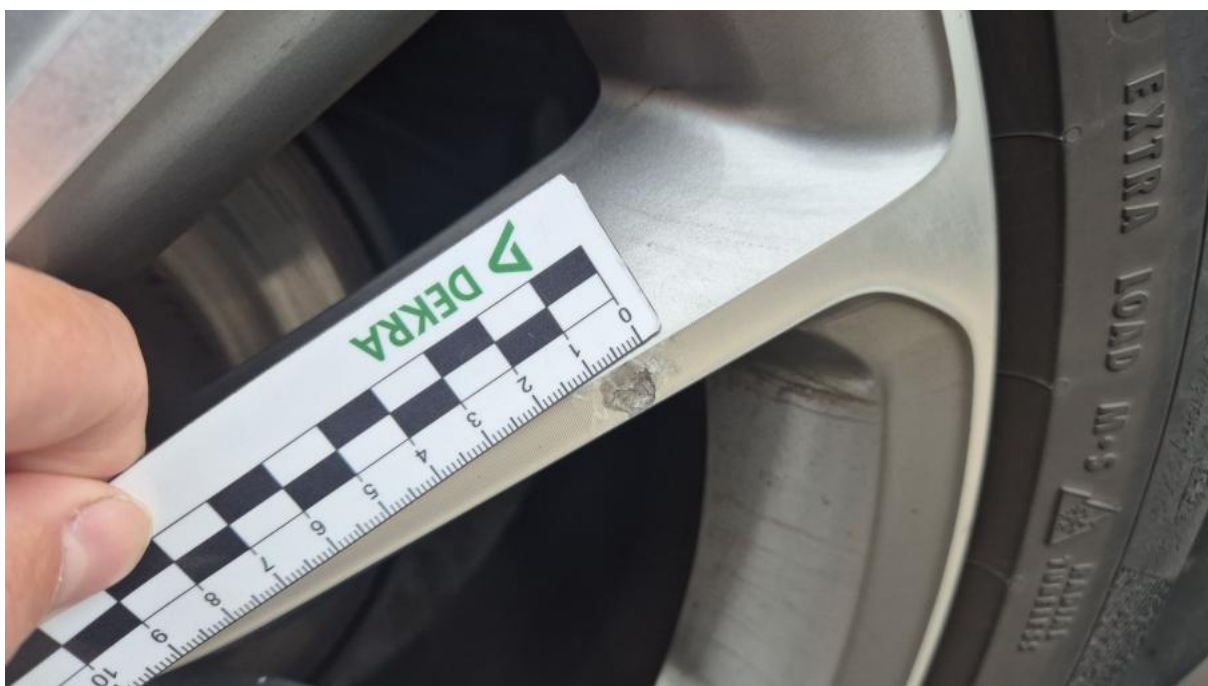
**Fot. 46**

| Poz. | Nazwa pozycji | Opis uszkodzeń | Kwalifik. | Naprawa [rbg] |
|---|---|---|---|---|
| 14 | Tarcza koła aluminiowa tył R | rysa/odprysk | | |

Felga aluminiowa tylna P - Rysa/odprysk 1

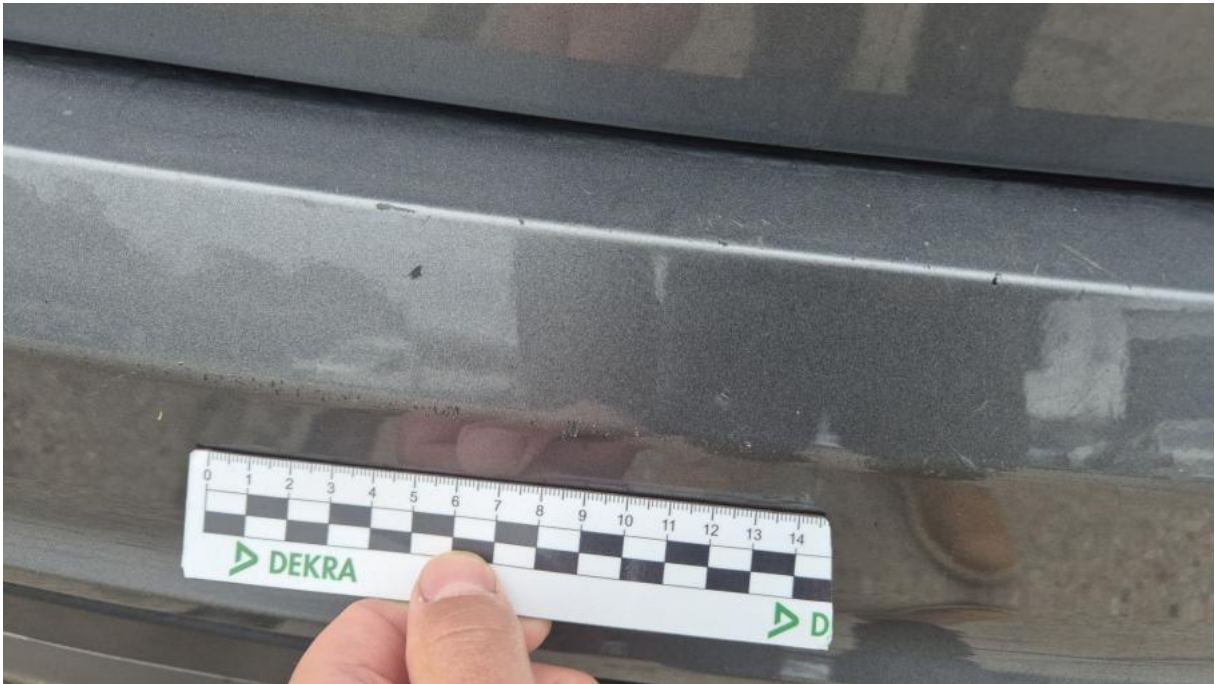
**Fot. 47**

| Poz. | Nazwa pozycji | Opis uszkodzeń | Kwalifik. | Naprawa [rbg] |
|---|---|---|---|---|
| 8 | Spoiler zderzaka tylnego | rysa/odprysk | NA | 0.5 |

Zderzak tylny - Rysa/odprysk 1

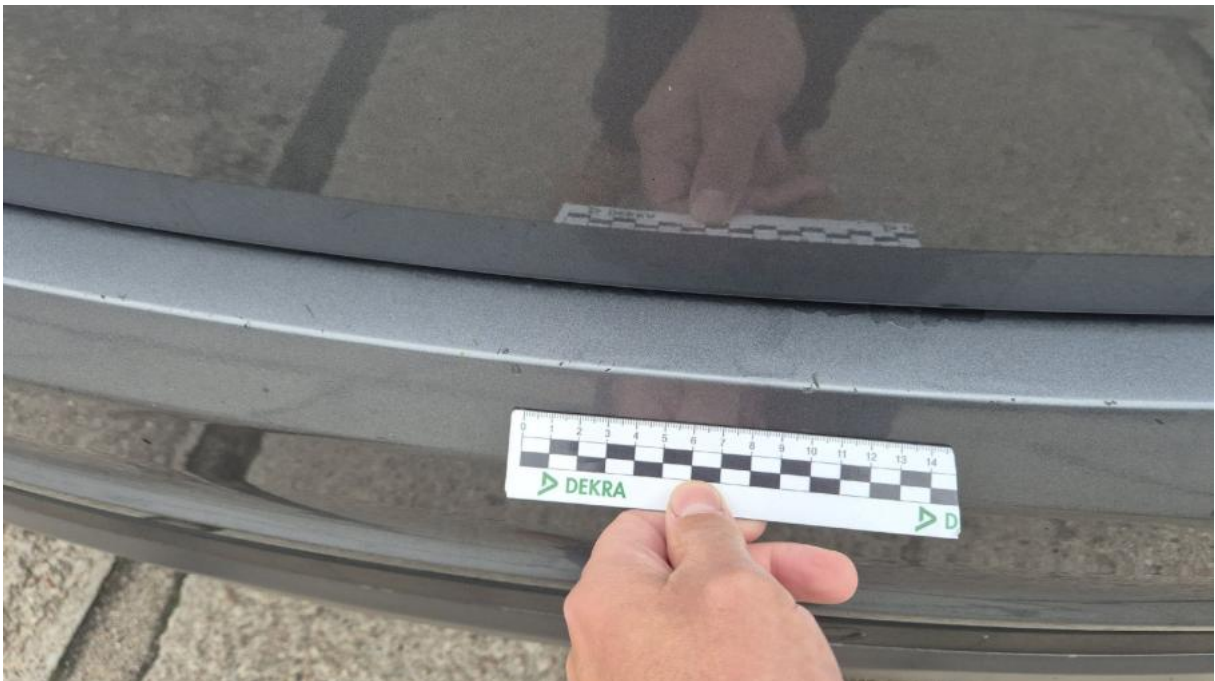
**Fot. 48**

| Poz. | Nazwa pozycji | Opis uszkodzeń | Kwalifik. | Naprawa [rbg] |
|---|---|---|---|---|
| 13 | Nakładka zderzaka tylnego, góra | rysa/odprysk | | |

Zderzak tylny - Rysa/odprysk 2

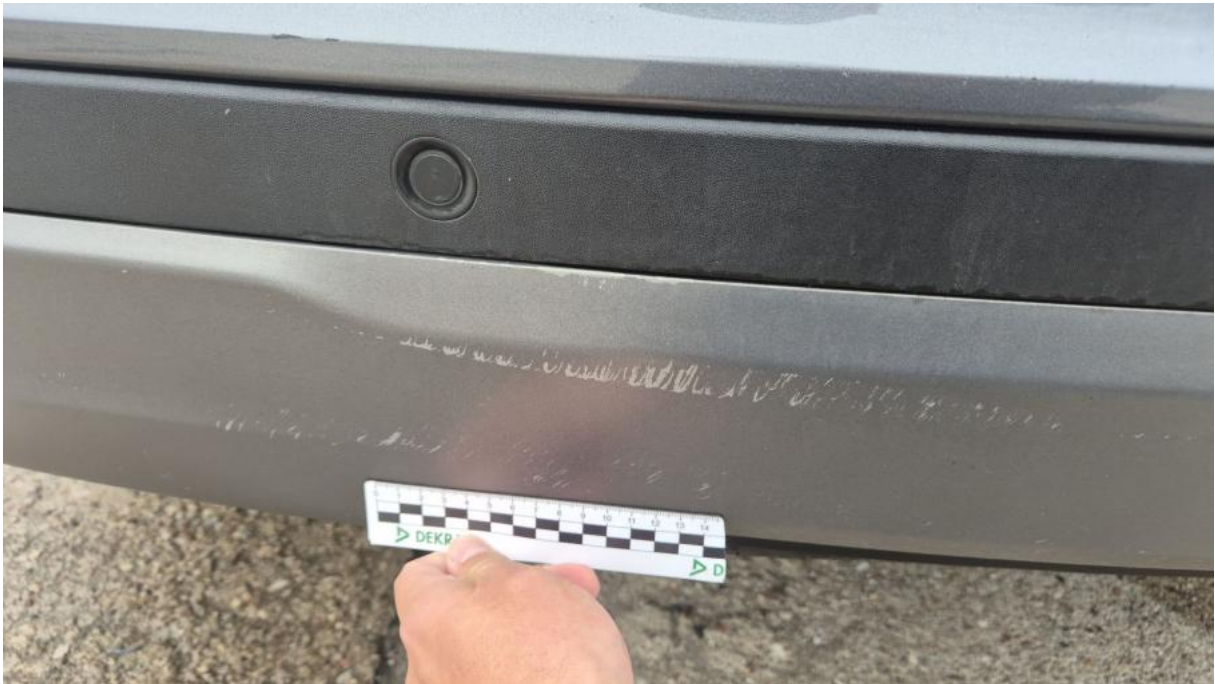
**Fot. 49**

Zderzak tylny cz dolna - Rysa/odprysk 1

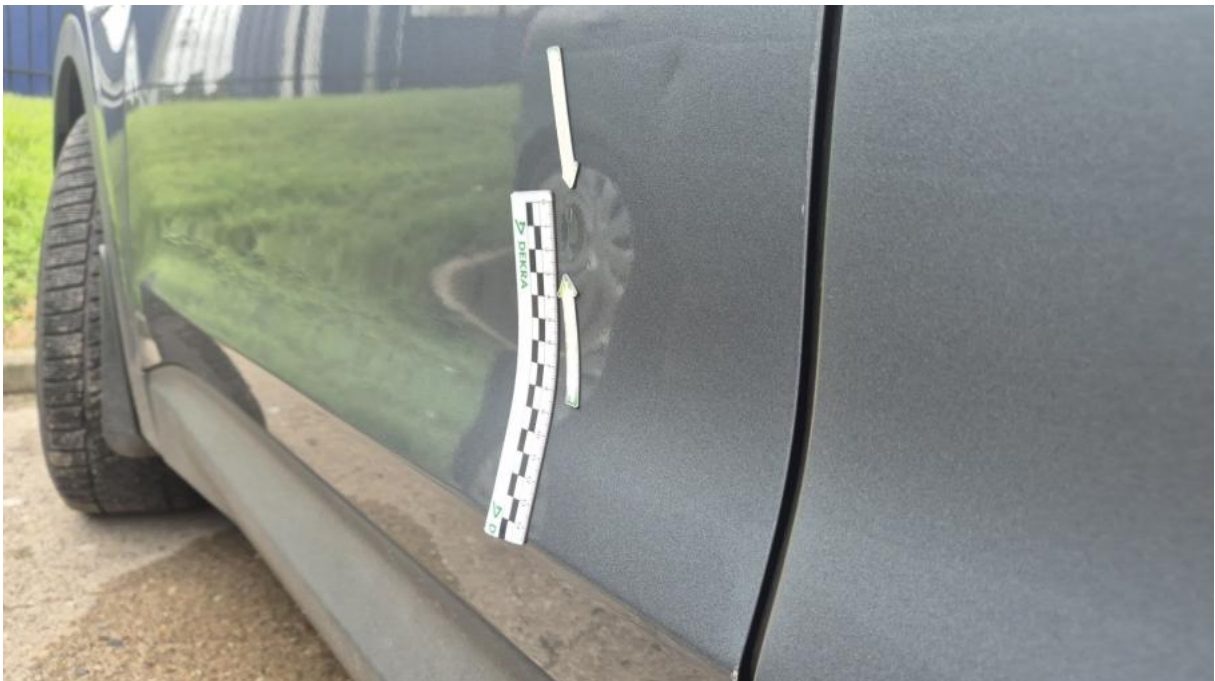
**Fot. 50**

| Poz. | Nazwa pozycji | Opis uszkodzeń | Kwalifik. | Naprawa [rbg] |
|---|---|---|---|---|
| 4 | Drzwi przednie (nieuzbrojone) L | wgniecenie/odkształcenie | NA | 0.8 |

Drzwi przed L - Wgniecenie/odkształcenie 1

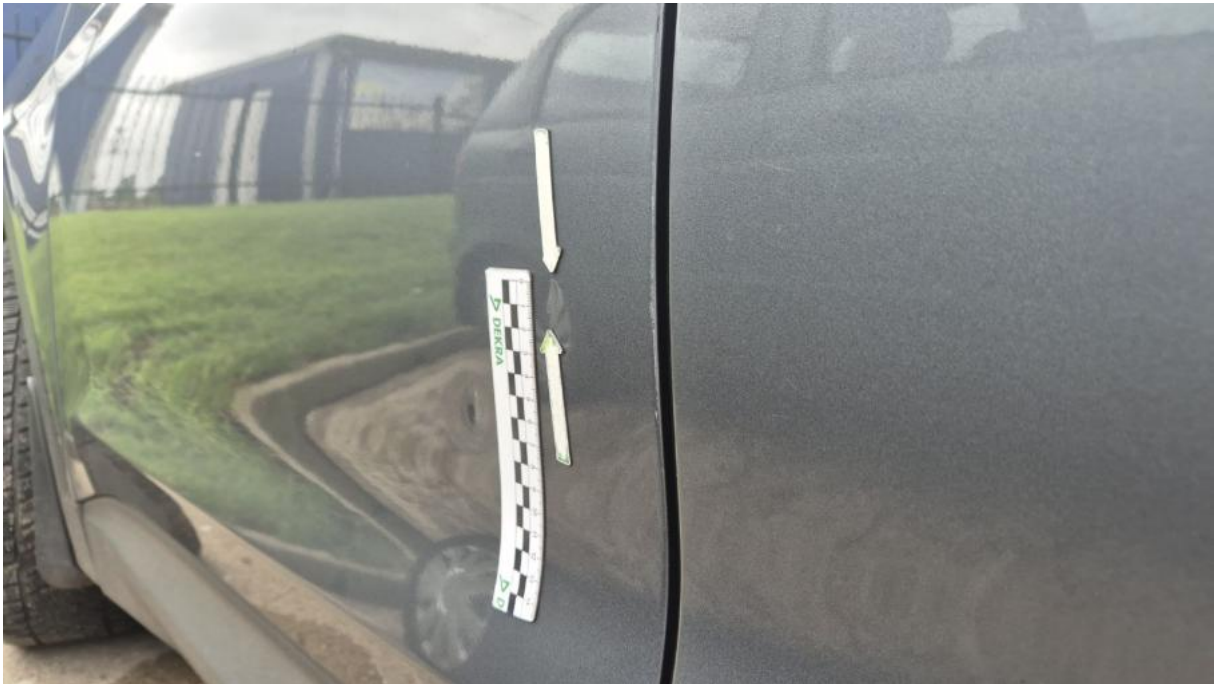
**Fot. 51**

Drzwi przed L - Wgniecenie/odkształcenie 2

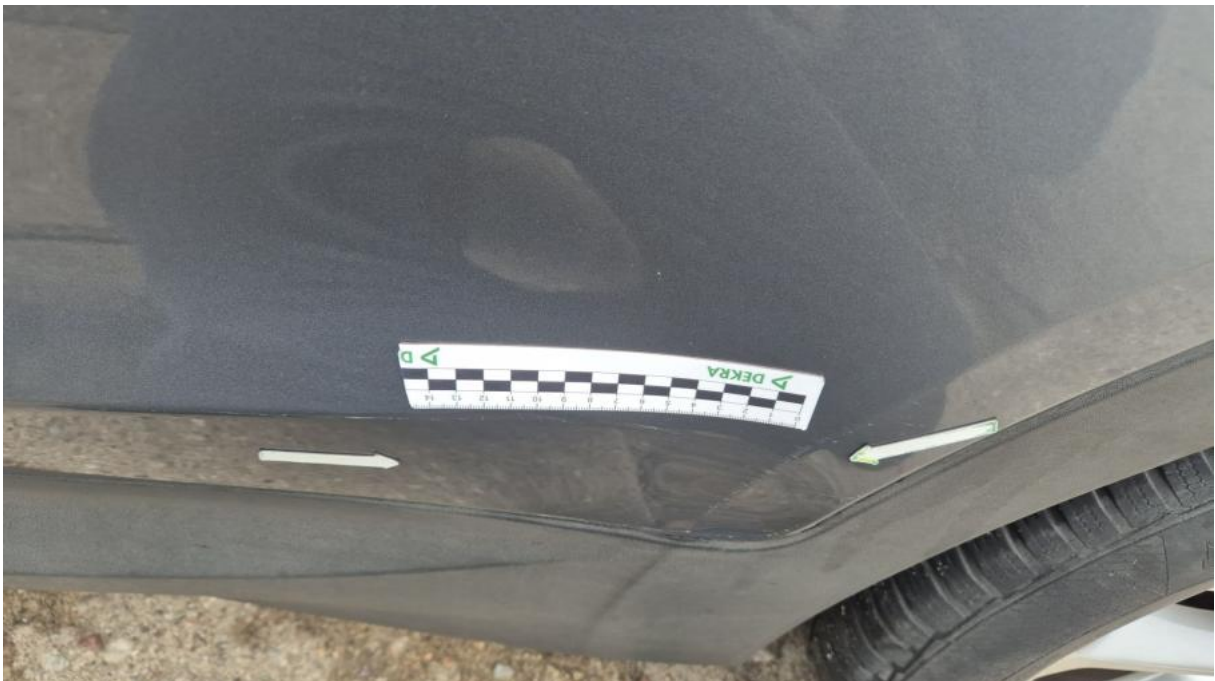
**Fot. 52**

| Poz. | Nazwa pozycji | Opis uszkodzeń | Kwalifik. | Naprawa [rbg] |
|---|---|---|---|---|
| 5 | Drzwi tylne (nieuzbrojone) L | rysa/odprysk, wgniecenie/odkształcenie | NA | 1.5 |

Drzwi tylne L - Wgniecenie/odkształcenie 1

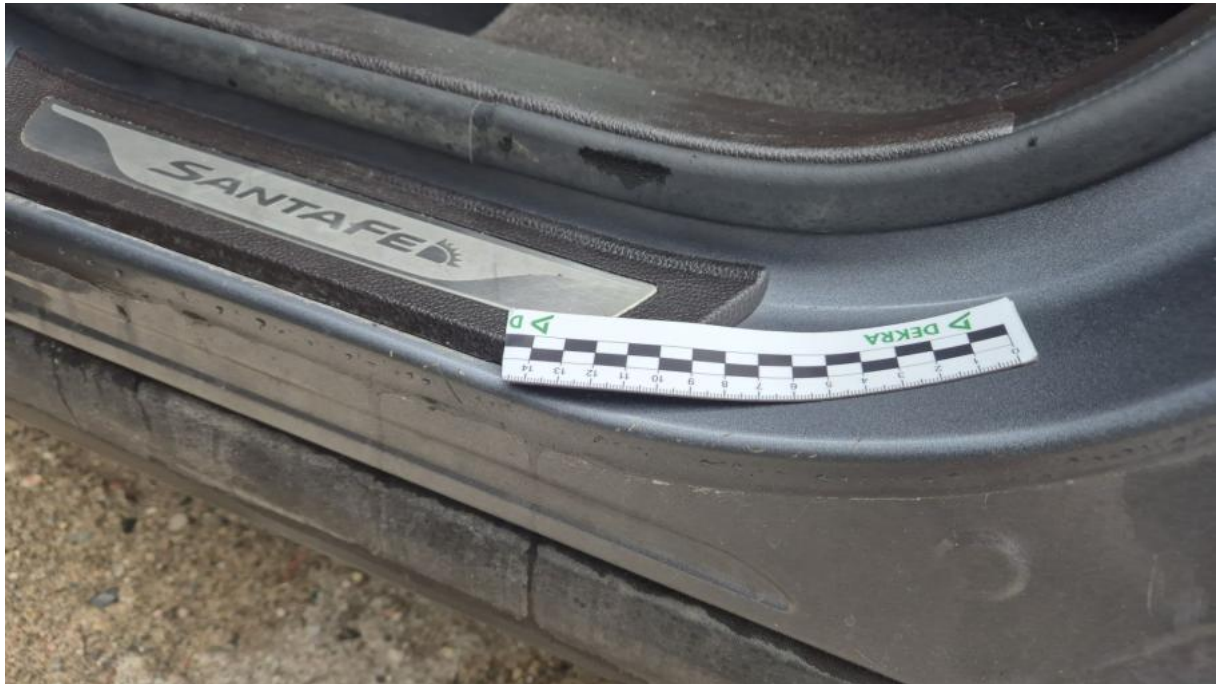
**Fot. 53**

Próg L - Rysa/odprysk 1

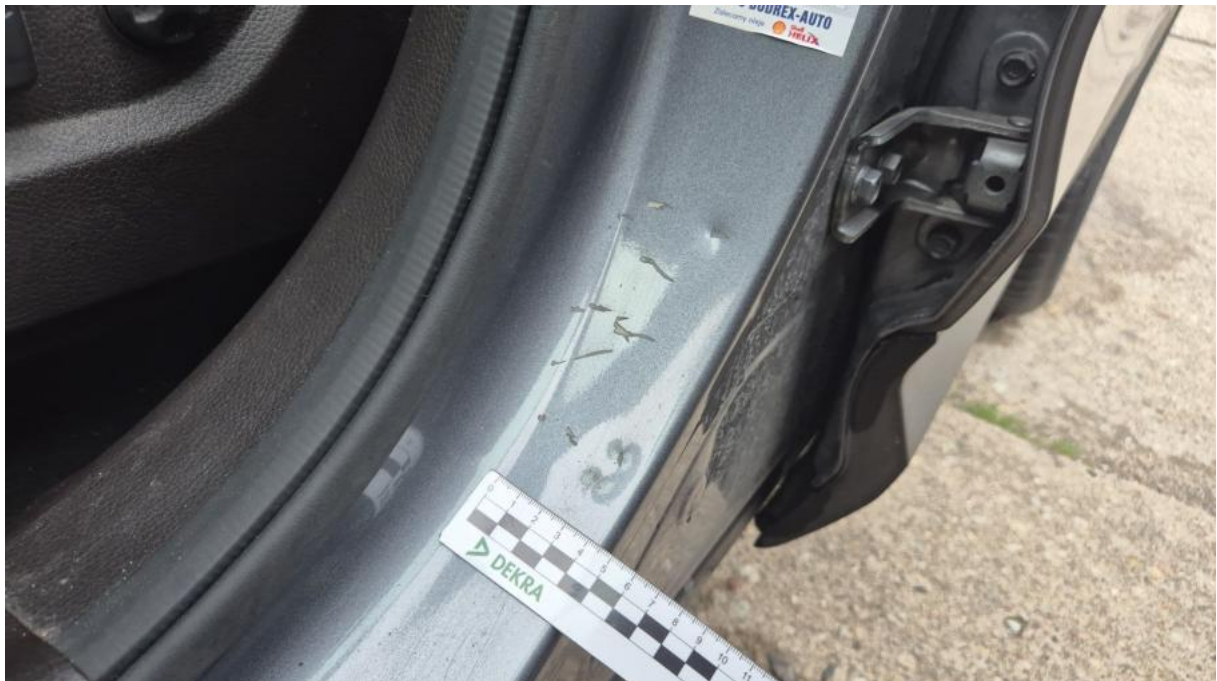
**Fot. 54**

| Poz. | Nazwa pozycji | Opis uszkodzeń | Kwalifik. | Naprawa [rbg] |
|---|---|---|---|---|
| 7 | Poszycie słupka środkowego L | rysa/odprysk, wgniecenie/odkształcenie | NA | 1 |

Słupek środkowy L - Rysa/odprysk 1

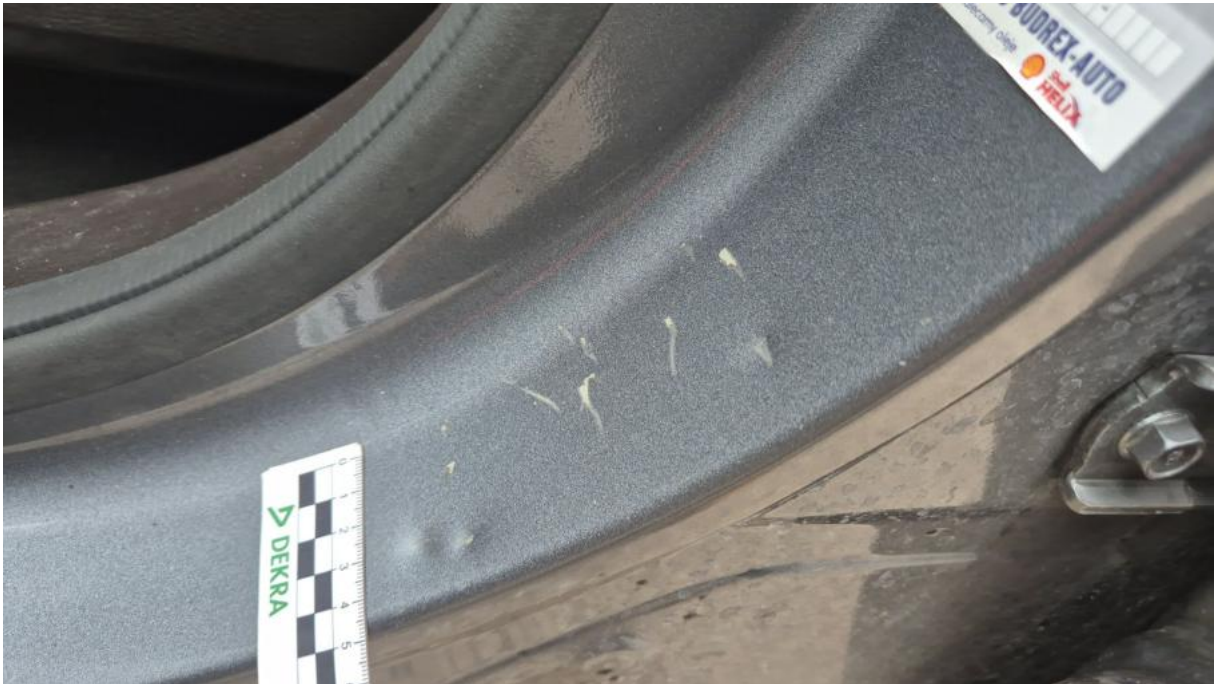
**Fot. 55**

Słupek środkowy L - Wgniecenie/odkształcenie 1

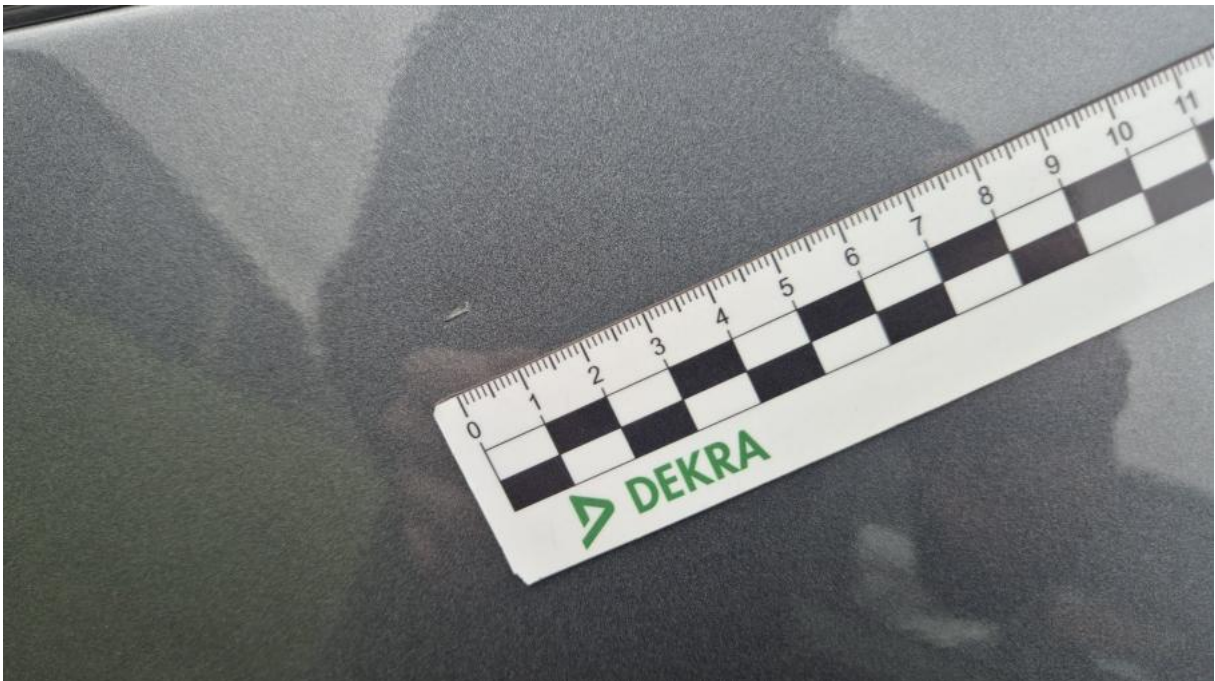
**Fot. 56**

| Poz. | Nazwa pozycji | Opis uszkodzeń | Kwalifik. | Naprawa [rbg] |
|---|---|---|---|---|
| 10 | Światnik przedni L | rysa/odprysk | | |

Błotnik przedni L - Rysa/odprysk 1

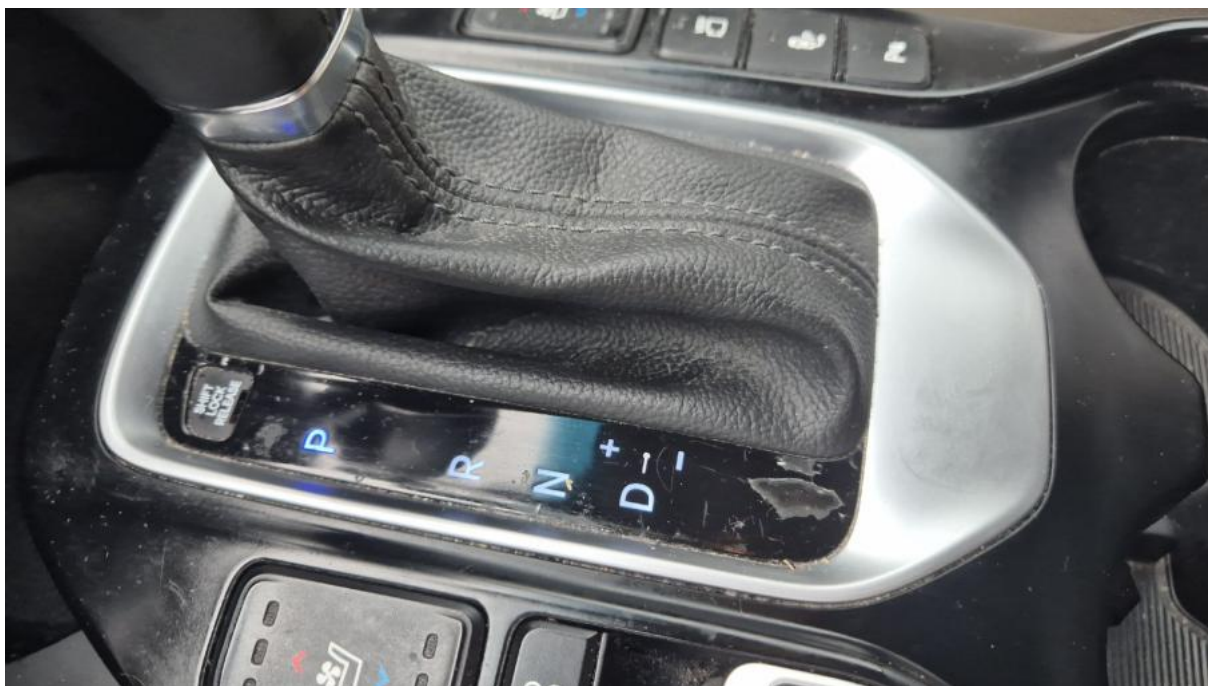
**Fot. 57**

| Poz. | Nazwa pozycji | Opis uszkodzeń | Kwalifik. | Naprawa [rbg] |
|---|---|---|---|---|
| 15 | Konsola środkowa przód | zabrudzenie | | |

Konsola tunelu śr. - Inne 1

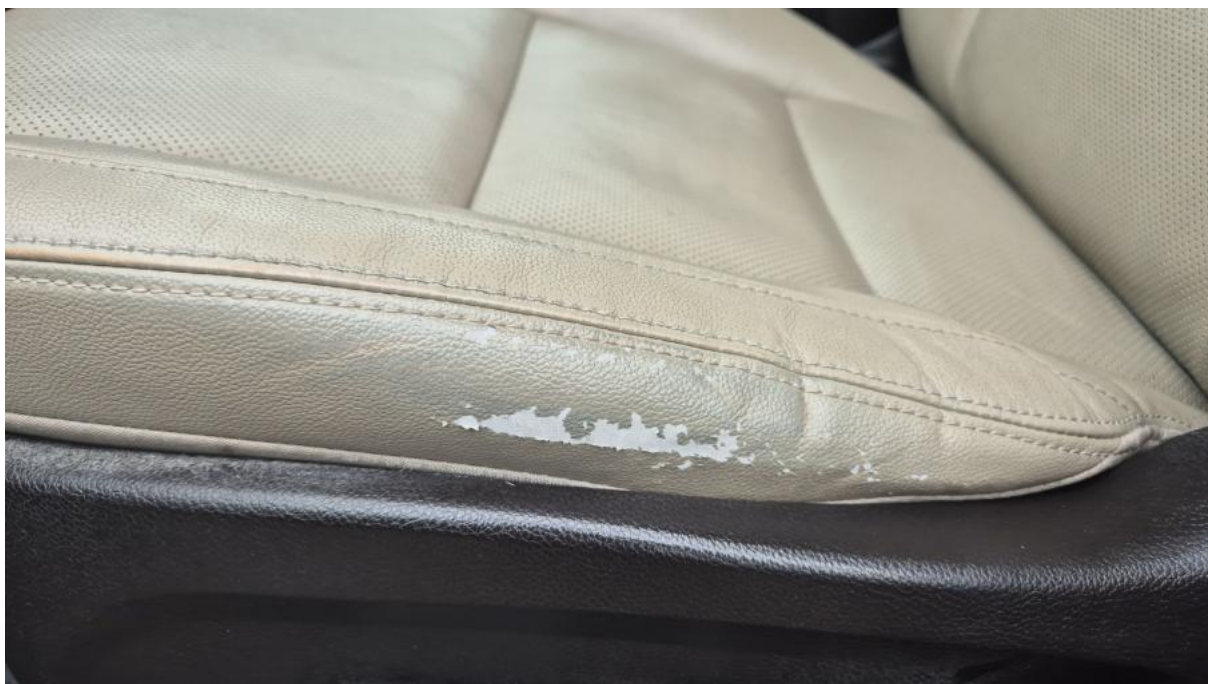
**Fot. 58**

| Poz. | Nazwa pozycji | Opis uszkodzeń | Kwalifik. | Naprawa [rbg] |
|---|---|---|---|---|
| 17 | Tapicerka siedziska 1.rząd L | ubytki materiału | | |

Fotel prz. lew. - Rysa/odprysk 1
