## Raport z oględzin pojazdu

| Numer raportu | 215913/7/25-11401 | Data raportu | 30-07-2025 |

| Numer identyfikacyjny (VIN) | KMHSW81UDJU816189 |
| Marka, model | HYUNDAI Santa Fe 16-18 |

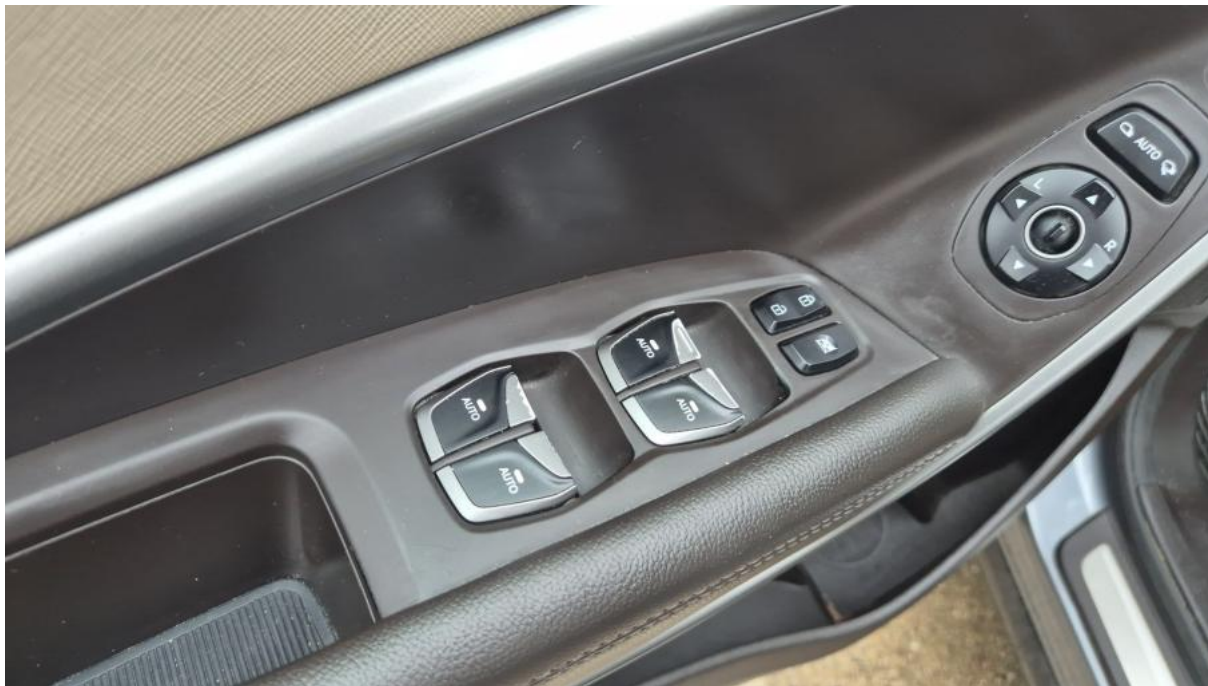
**Fot. 59**

Włączniki/przełączniki drzwi prz L - Rysa/odprysk 1
