» Übersicht

Auftrags-Nr: 1002039297
Besichtigt am: 28.07.2025 16:30
Berichts-Nr: 8778273
FIN: WVGZZZ5NZNW409941

» Fahrzeugdaten

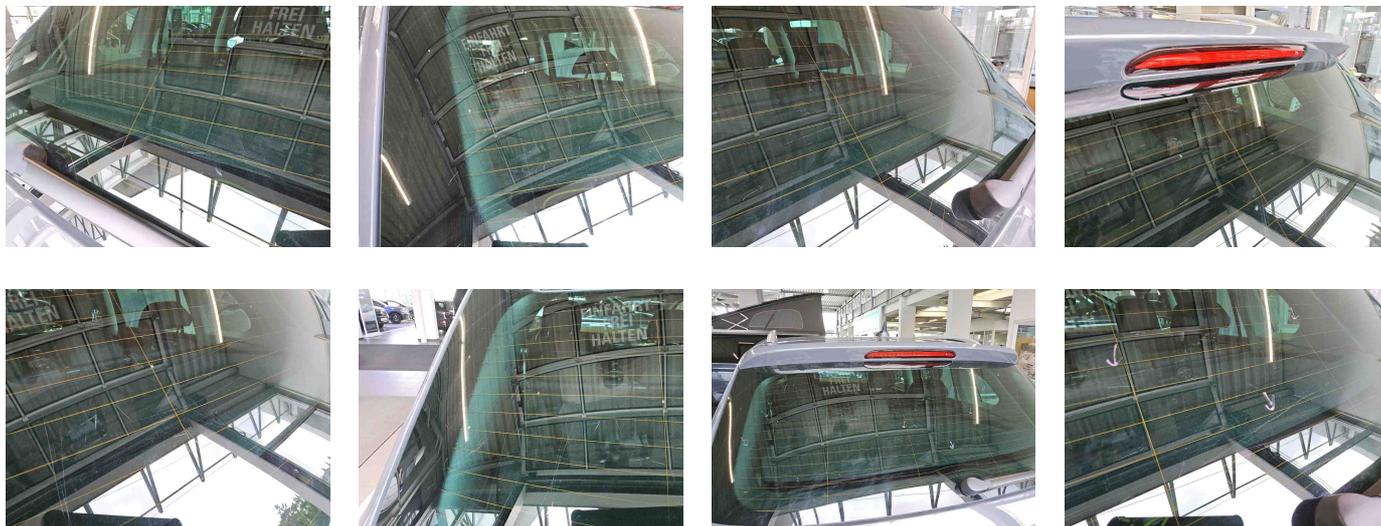
1 - Heckscheibe - Kratzer - Ersetzen

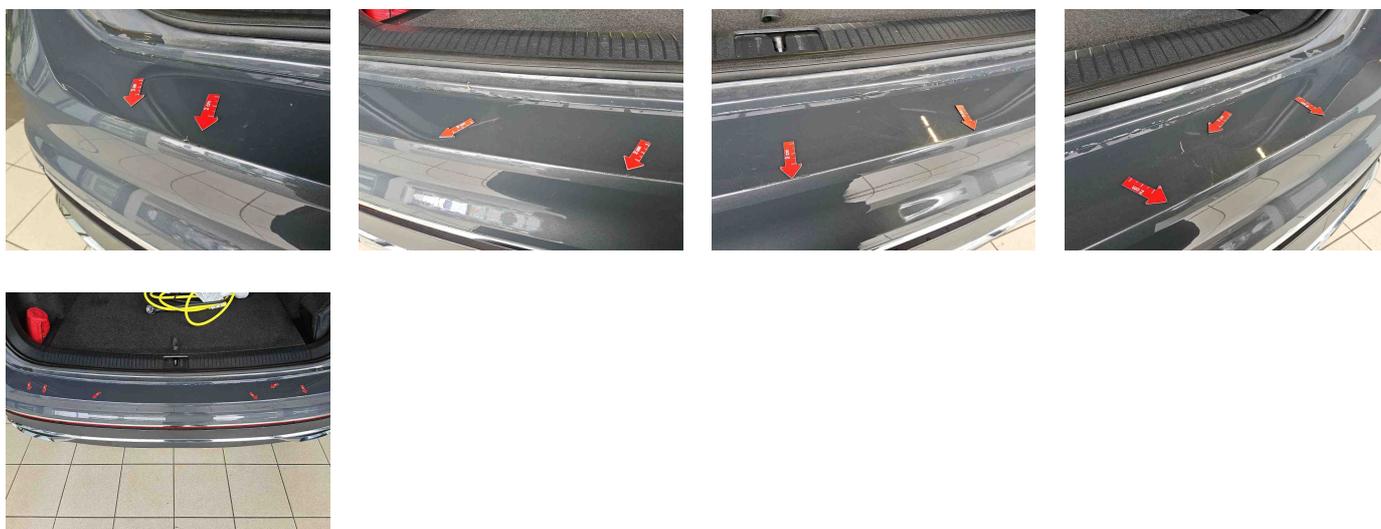
2 - Stoßfänger hinten - Kratzer - Lackieren

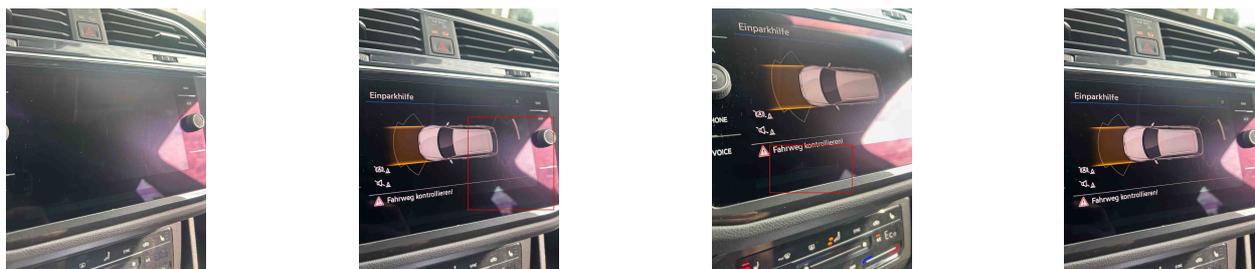
3 - Navigationsgerät - Kratzer - Optische Wertminderung

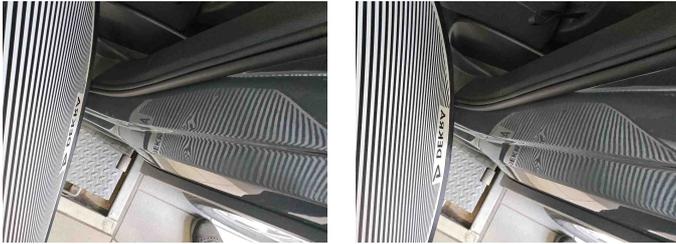
5 - Einstiegsschweller hinten links - Delle(n) - Instandsetzen + lackieren

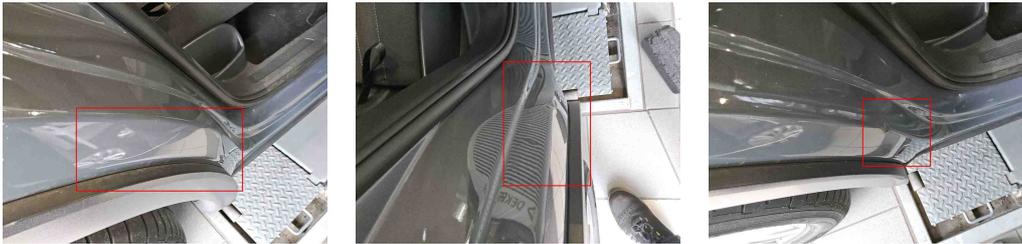
6 - Einstiegsschweller hinten rechts - Delle(n) und Kratzer - Instandsetzen + lackieren

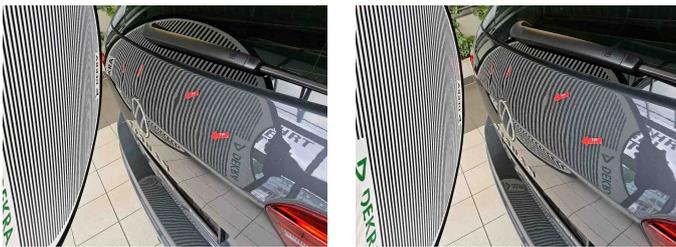
7 - Heckklappe - Delle(n) - Kaltdrücken

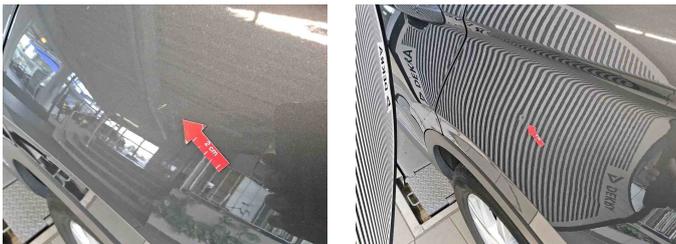
8 - Linke Seite - Kratzer - Instandsetzen + lackieren (teilweise)

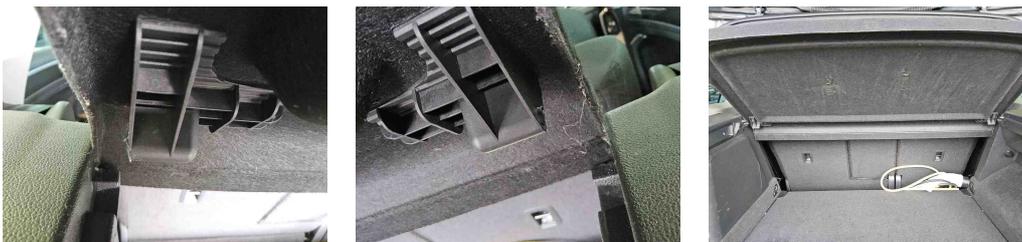
9 - Kofferraumabdeckung (Hutablage) - Gebrochen - Ersetzen

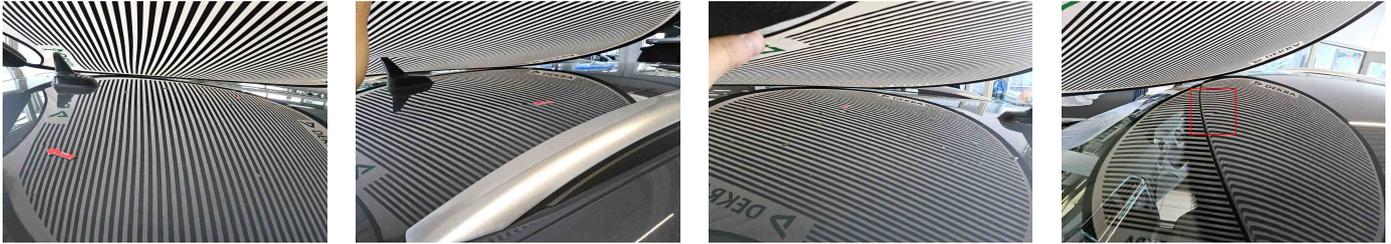
10 - Dach - Delle(n) - Kaltdrücken

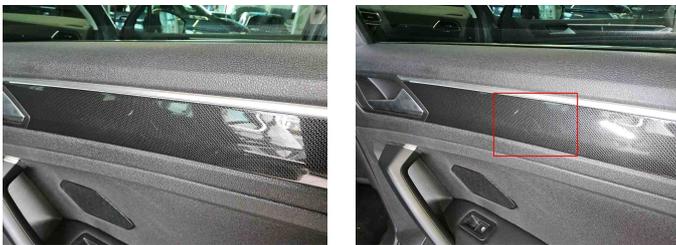
1 - Türverkleidung Zierleiste hinten rechts - Kratzer - Akzeptabel (Gebrauchsspur)

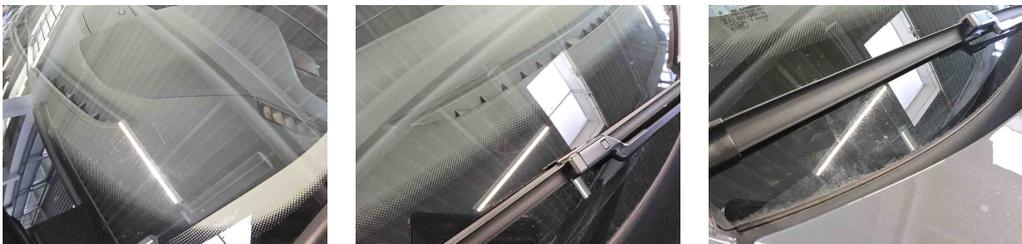
2 - Windschutzscheibe - Kratzer - Akzeptabel (Gebrauchsspur)

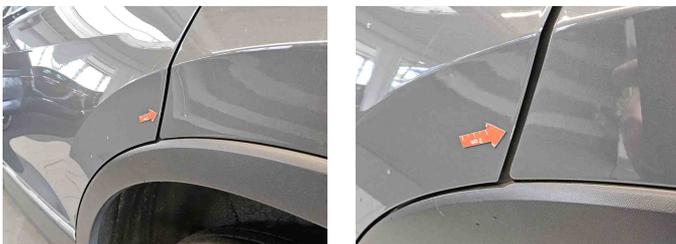
3 - Türrahmen hinten links - Kratzer - Akzeptabel (Gebrauchsspur)

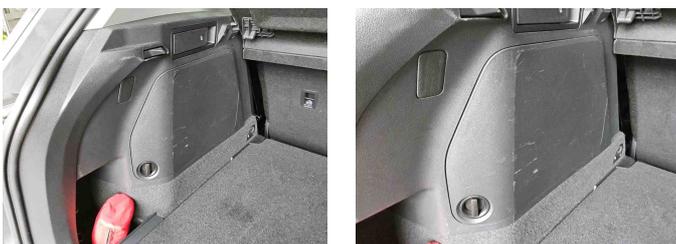
4 - Kofferraumverkleidung links - Kratzer - Akzeptabel (Gebrauchsspur)
