## Raport z oględzin pojazdu

| Numer raportu | 408203/9/25-9573 | Data raportu | 25-09-2025 |

| Marka, model | OPEL Insignia B Grand Sport ... |
| Numer rejestracyjny | WD5759M |

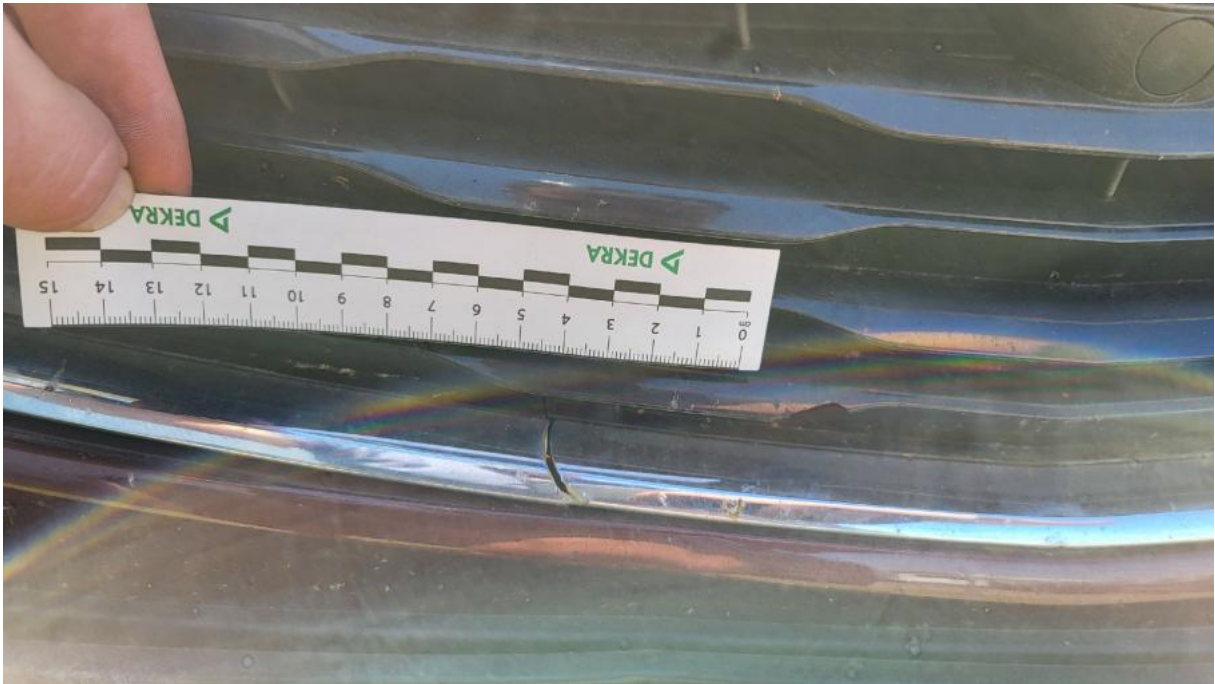
**Fot. 31**

| 3 | Rama chromowana | pęknięcie/rozerwanie | WY | 0.8 |

Atrapa przednia - Pęknięcie/rozerwanie 1

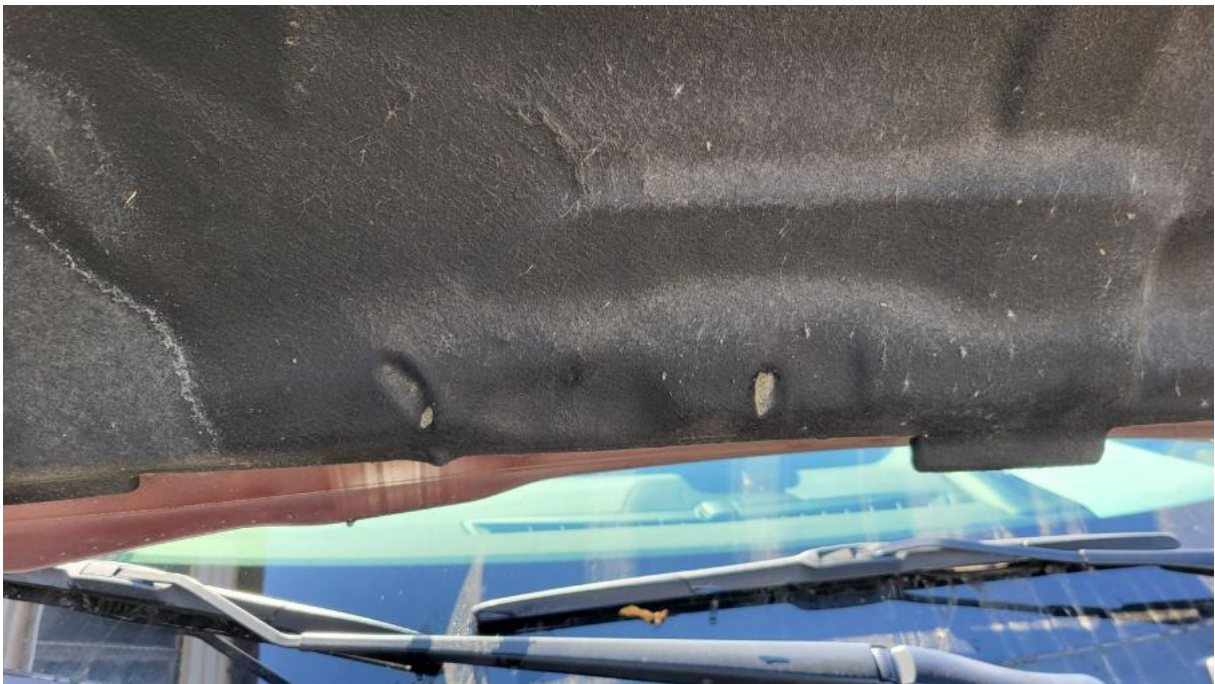
**Fot. 32**

| 4 | Wykładzina tłumiąca pokrywy przedniej | pęknięcie/rozerwanie | WY | 0.2 |

Wykładzina pokrywy komory silnika - Pęknięcie/rozerwanie 1

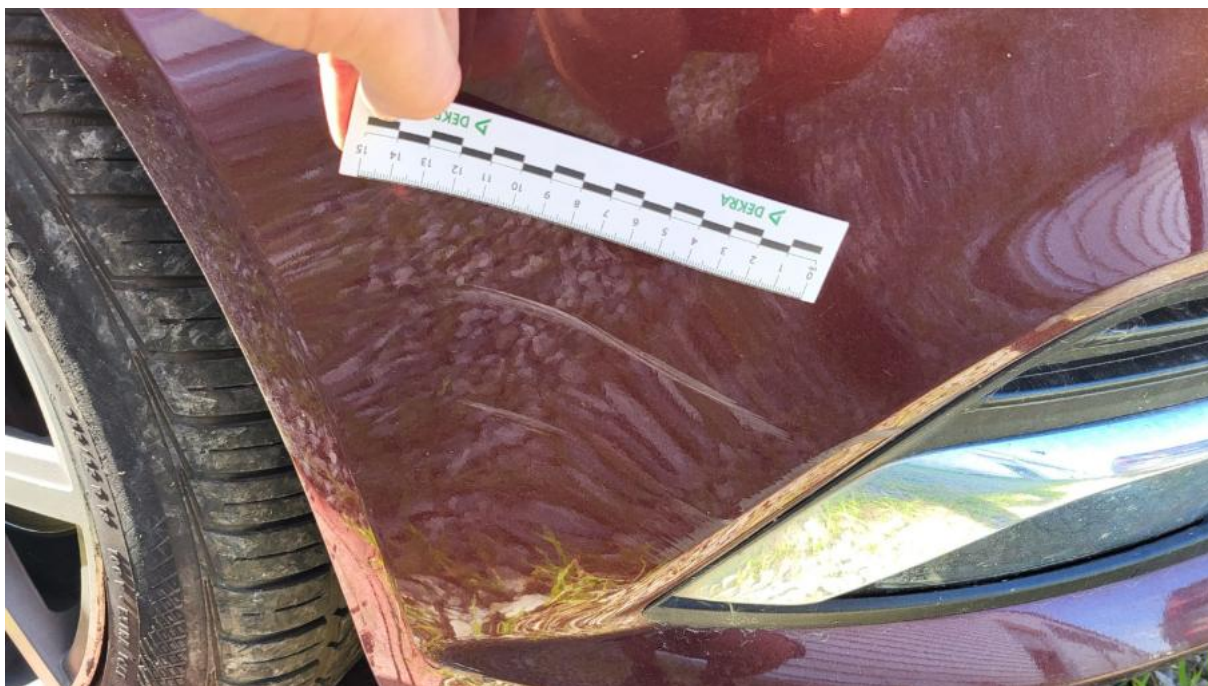
**Fot. 33**

| 7 | Okładzina zderzaka przedniego | rysa/odprysk | NA | 0.5 |

Zderzak - Rysa/odprysk 1

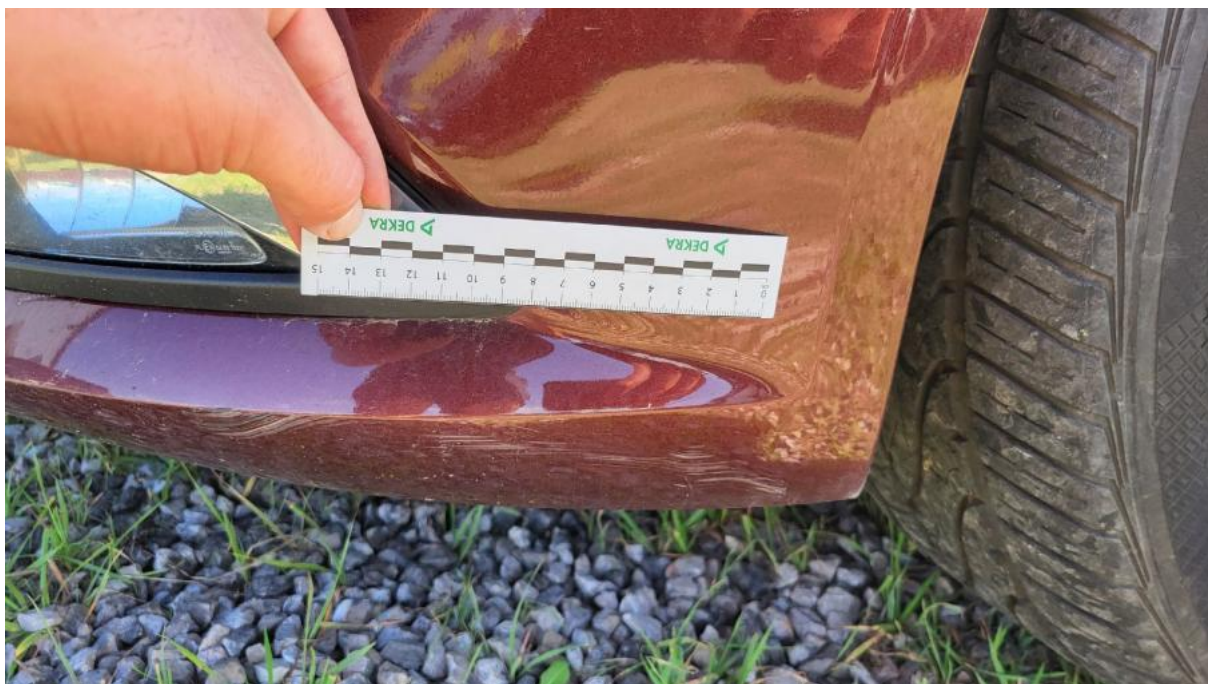
**Fot. 34**

Zderzak - Rysa/odprysk 2

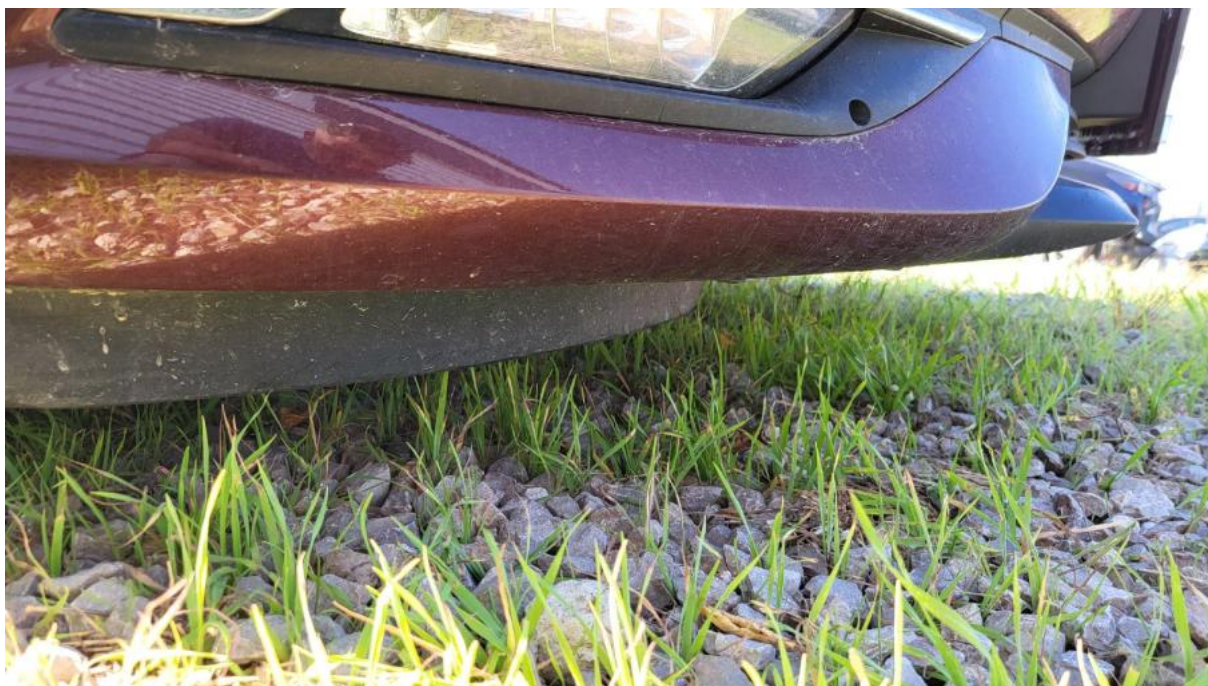
**Fot. 35**

Zderzak przedni cz dolna - Pęknięcie/rozerwanie 1

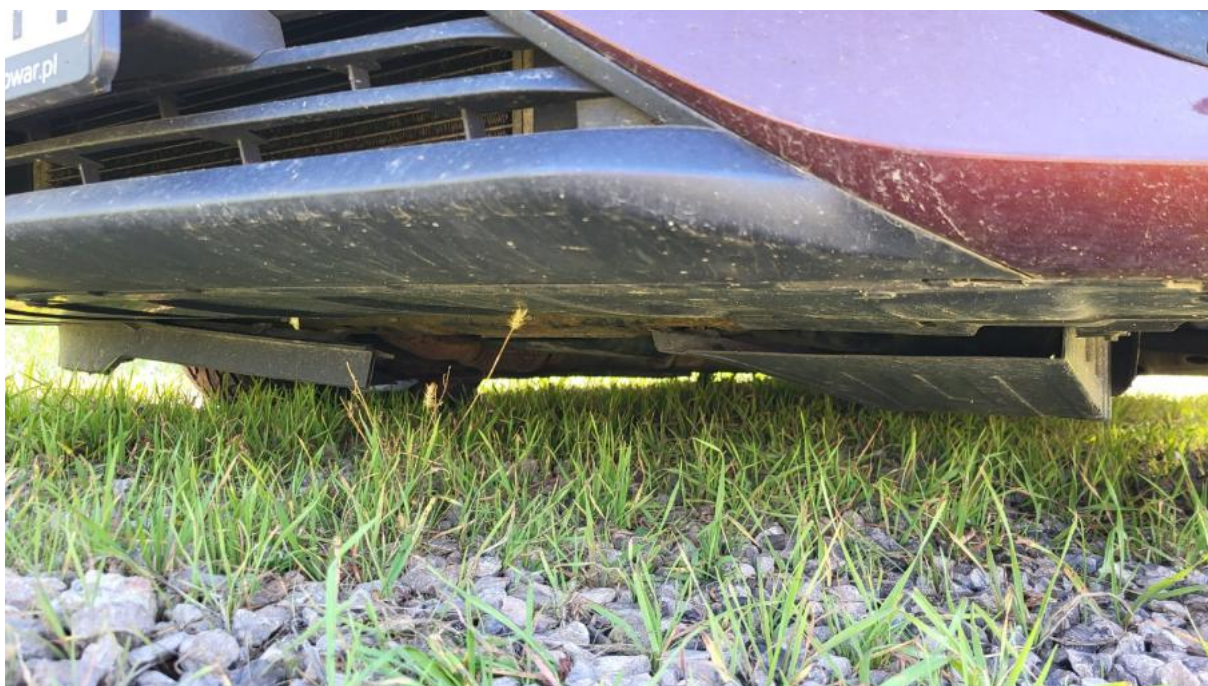
**Fot. 36**

Zderzak przedni cz dolna - Pęknięcie/rozerwanie 2

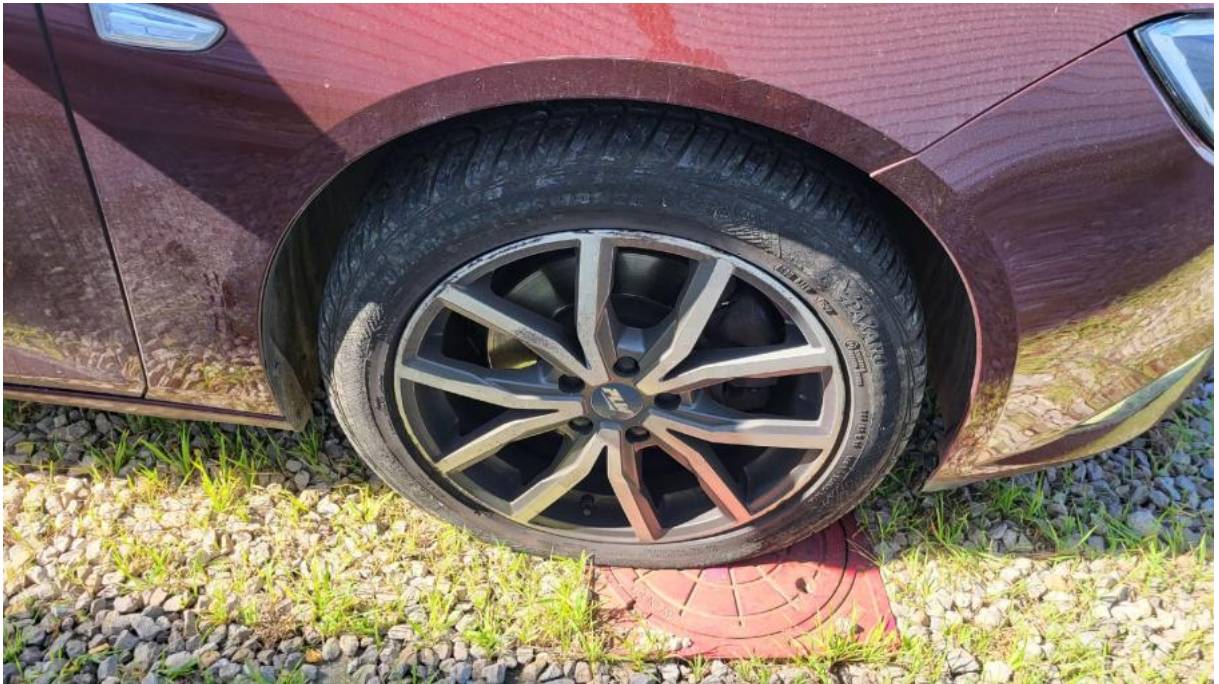
**Fot. 37**

Opona przednia P - Inne 1

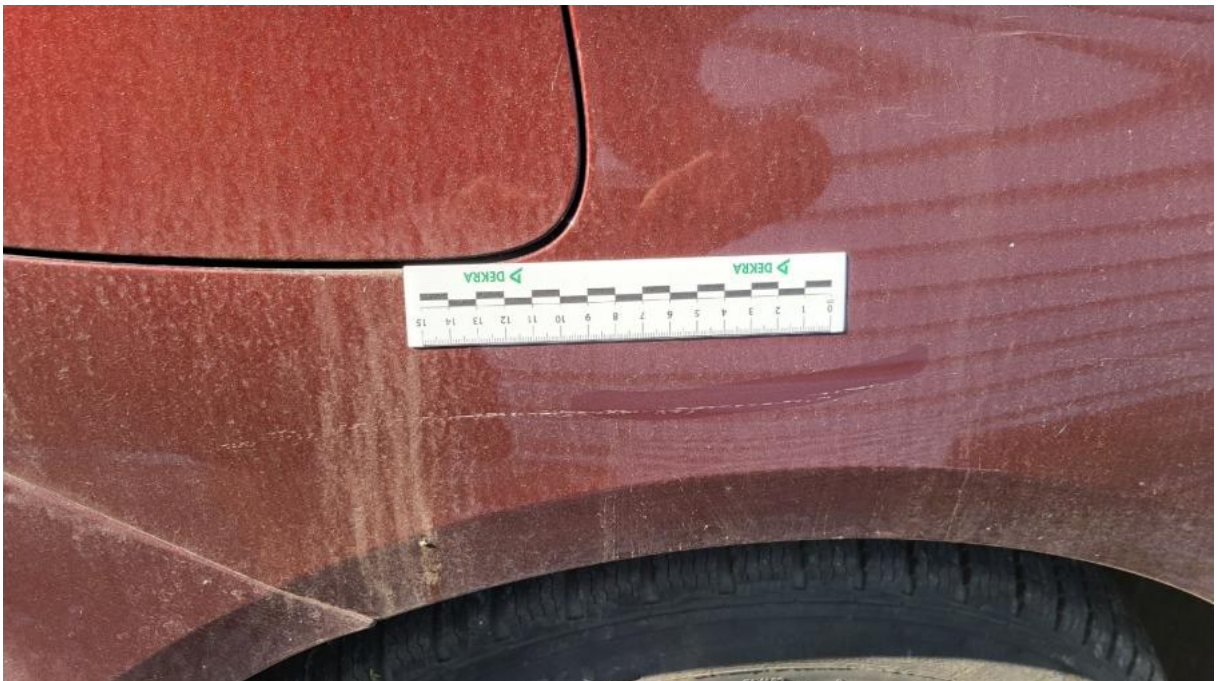
**Fot. 38**

| 11 | Błotnik tylny R | łagodne, , rysa/odprysk | | |

Łotnik tylny P / Ściana boczna P - Rysa/odprysk 1

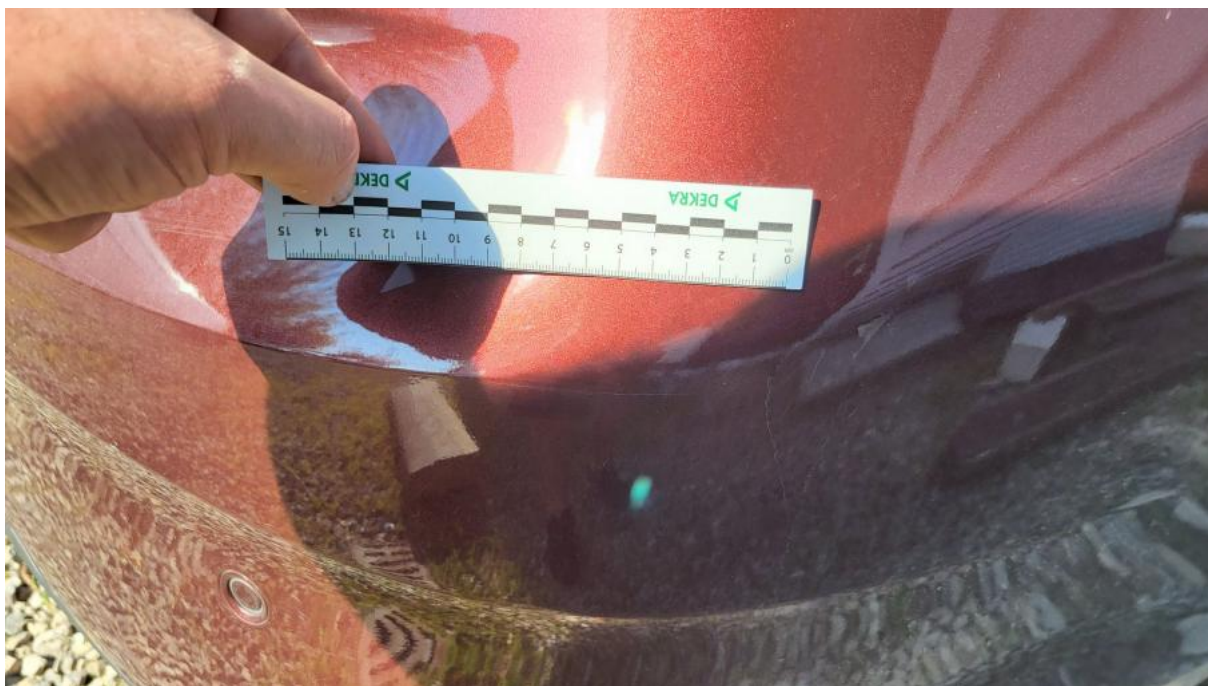
**Fot. 39**

| 9 | Okładzina zderzaka tylnego | rysa/odprysk, wgniecenie/odkształcenie | NA | 1 |

Zderzak tylny - Rysa/odprysk 1

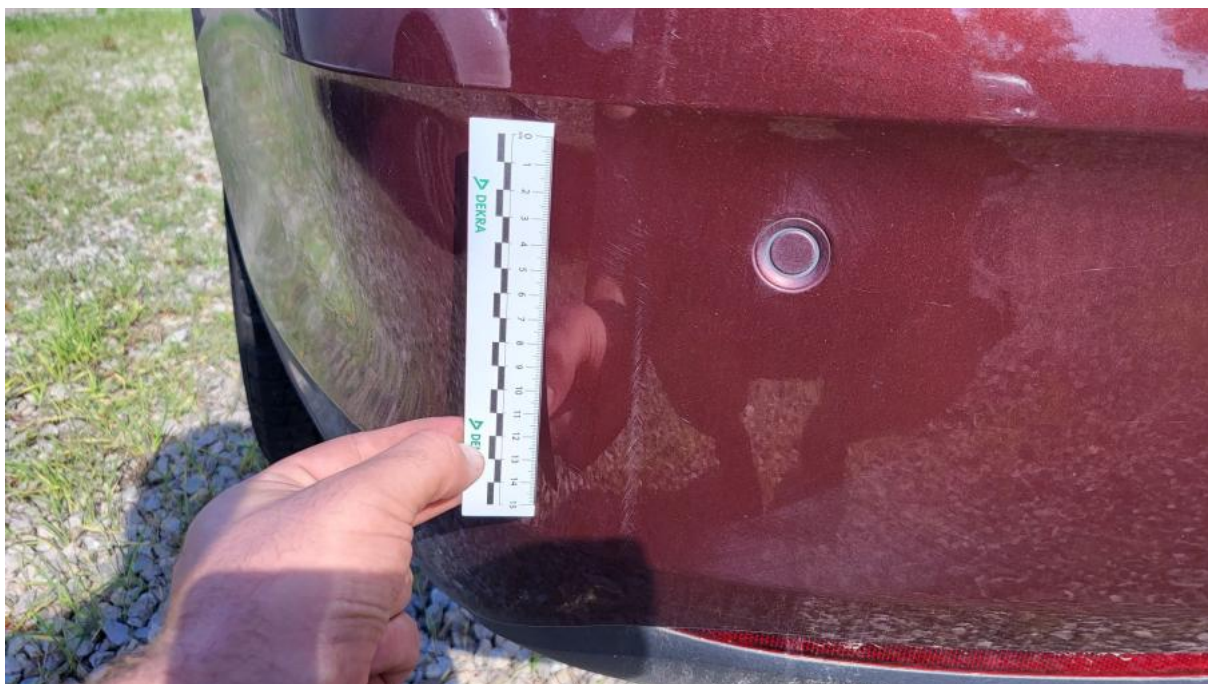
**Fot. 40**

Zderzak tylny - Wgniecenie/odkształcenie 1

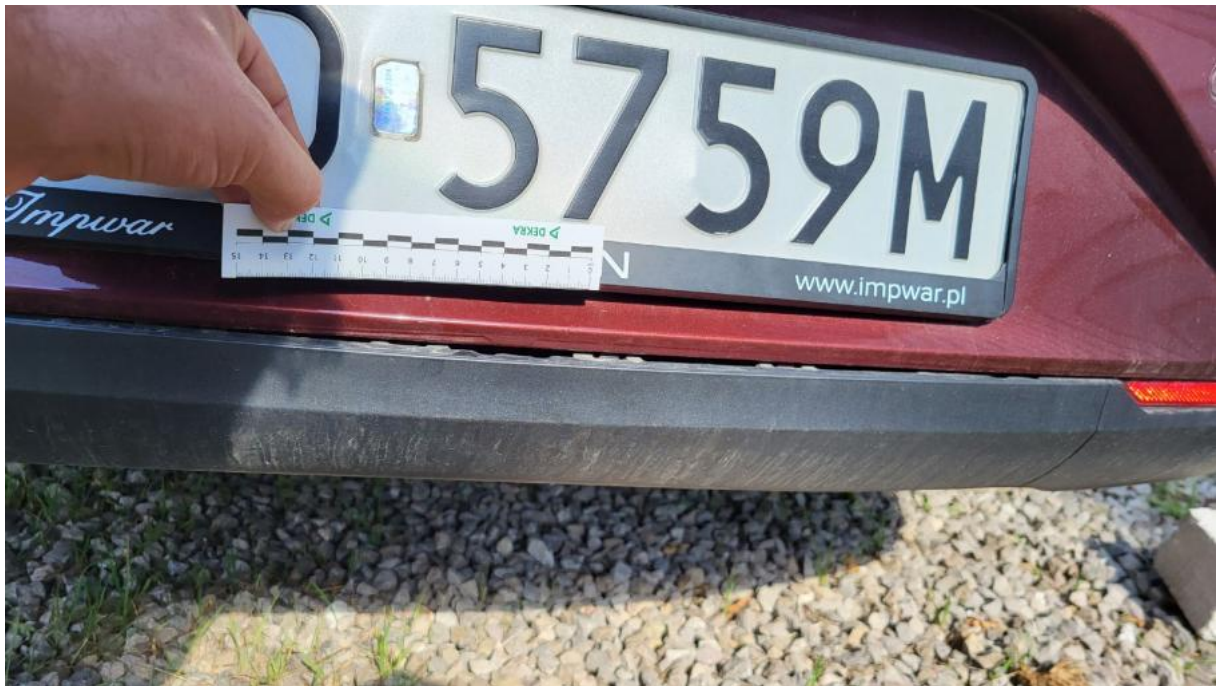
**Fot. 41**

| 5 | Okładzina zderzaka tylnego, środek | wgniecenie/odkształcenie | WY | 0.3 |

Zderzak tylny cz dolna - Wgniecenie/odkształcenie 1

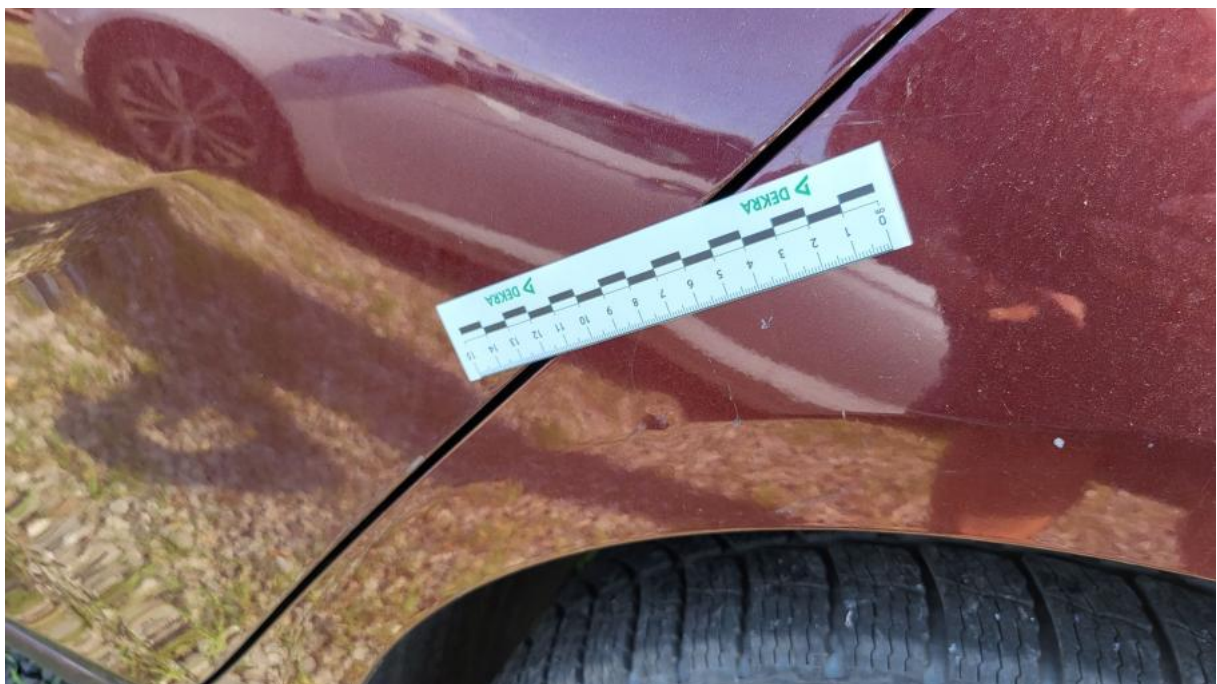
**Fot. 42**

| 10 | Błotnik tylny L | wgniecenie/odkształcenie | NA | 1 |

Błotnik tylny L / Ściana boczna L - Wgniecenie/odkształcenie 1

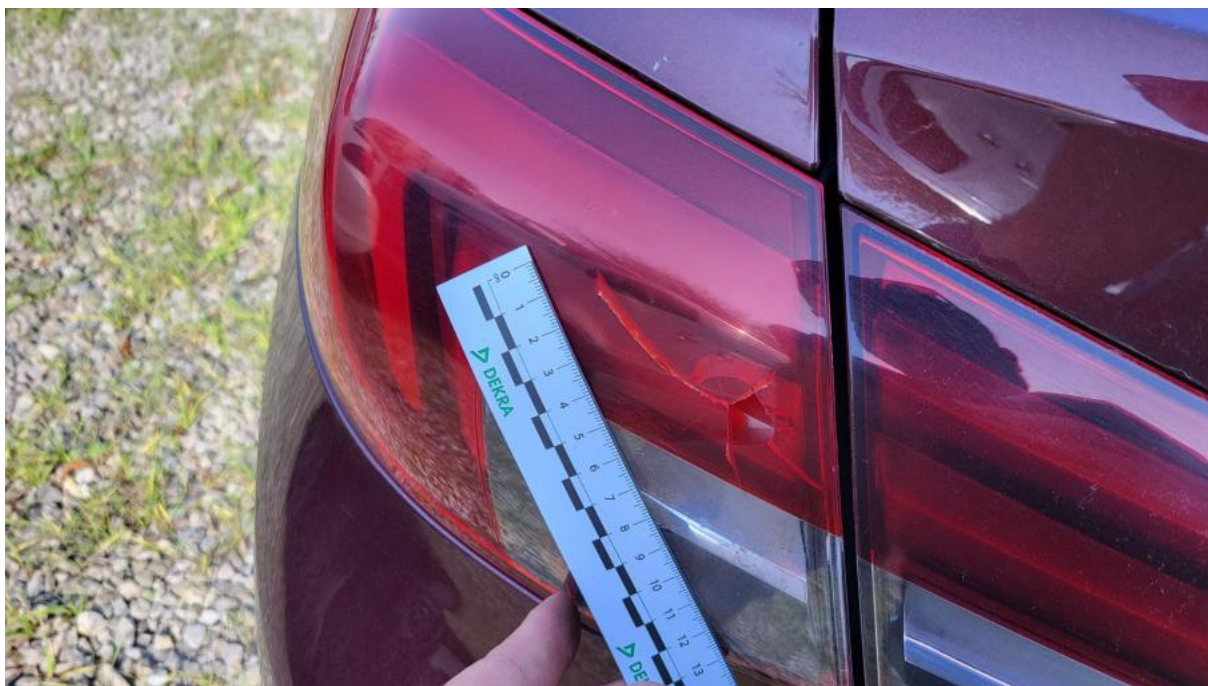
**Fot. 43**

| 6 | Lampa tylna zewnętrzna kpl. L | pęknięcie/rozerwanie | WY | 0.2 |

Lampa tylna zew L - Pęknięcie/rozerwanie 1

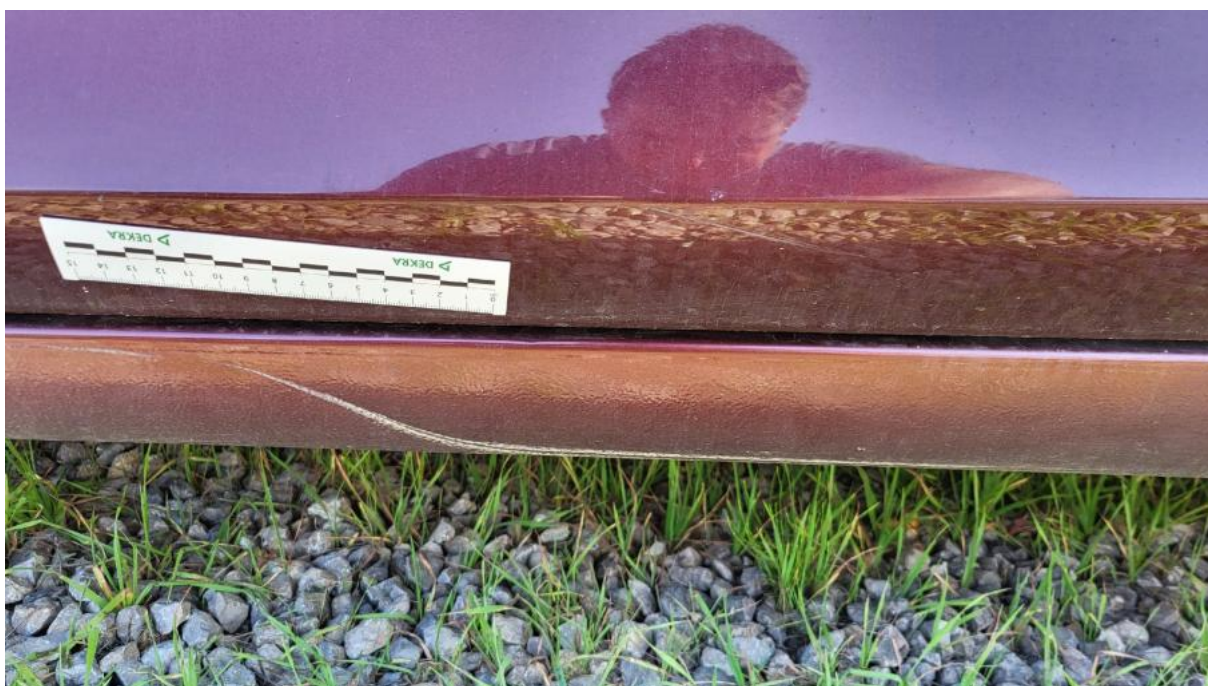
**Fot. 44**

| 8 | Próg L | rysa/odprysk, wgniecenie/odkształcenie | NA | 0.5 |

Próg L - Rysa/odprysk 1

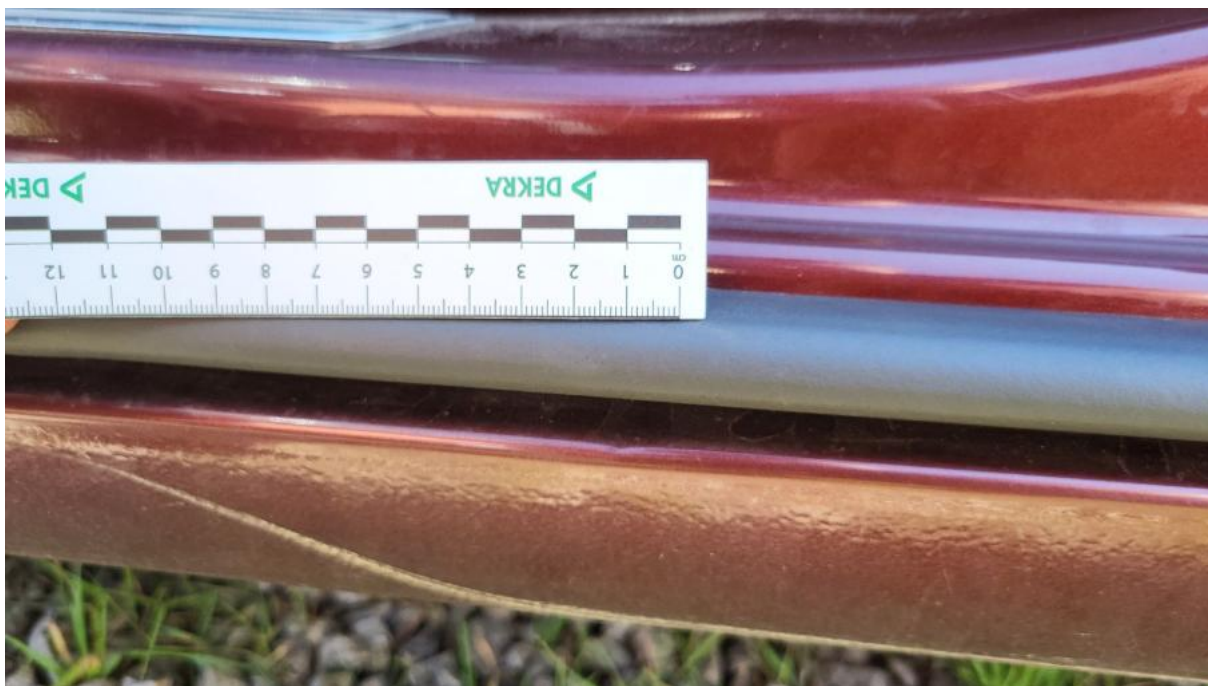
**Fot. 45**

Próg L - Wgniecenie/odkształcenie 1

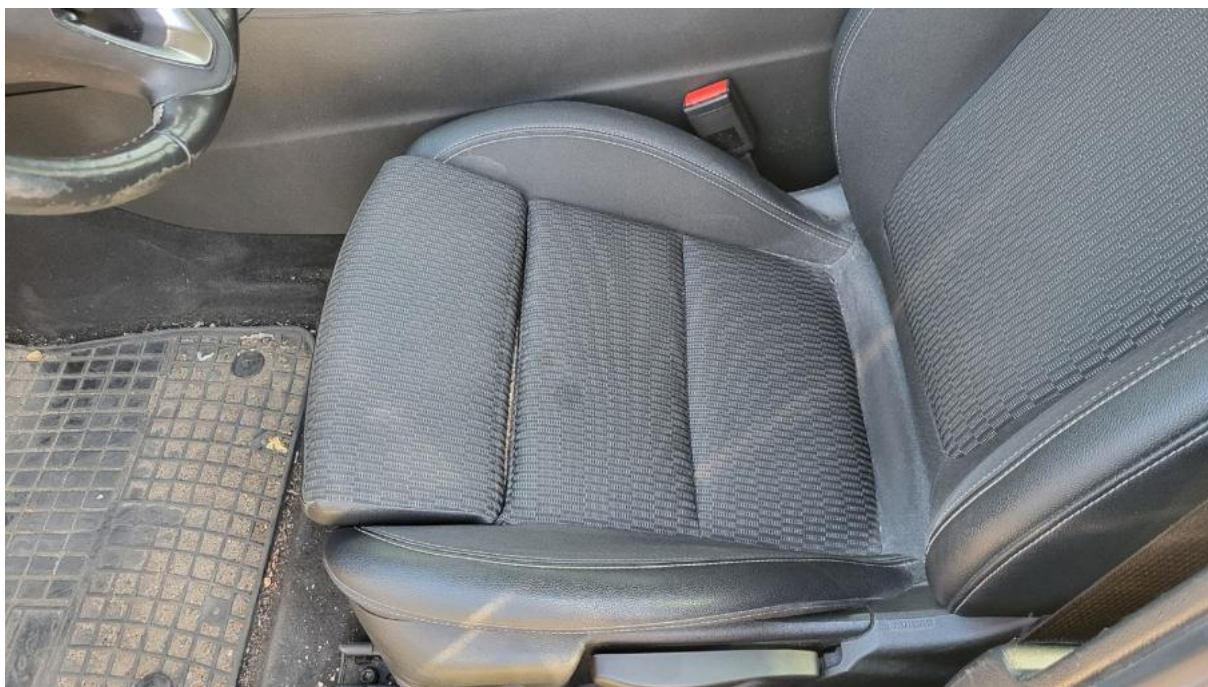
**Fot. 46**

| 12 | Tapicerka siedziska 1.rząd L | zabrudzenie | | |

Fotel prz. lew. - Inne 1

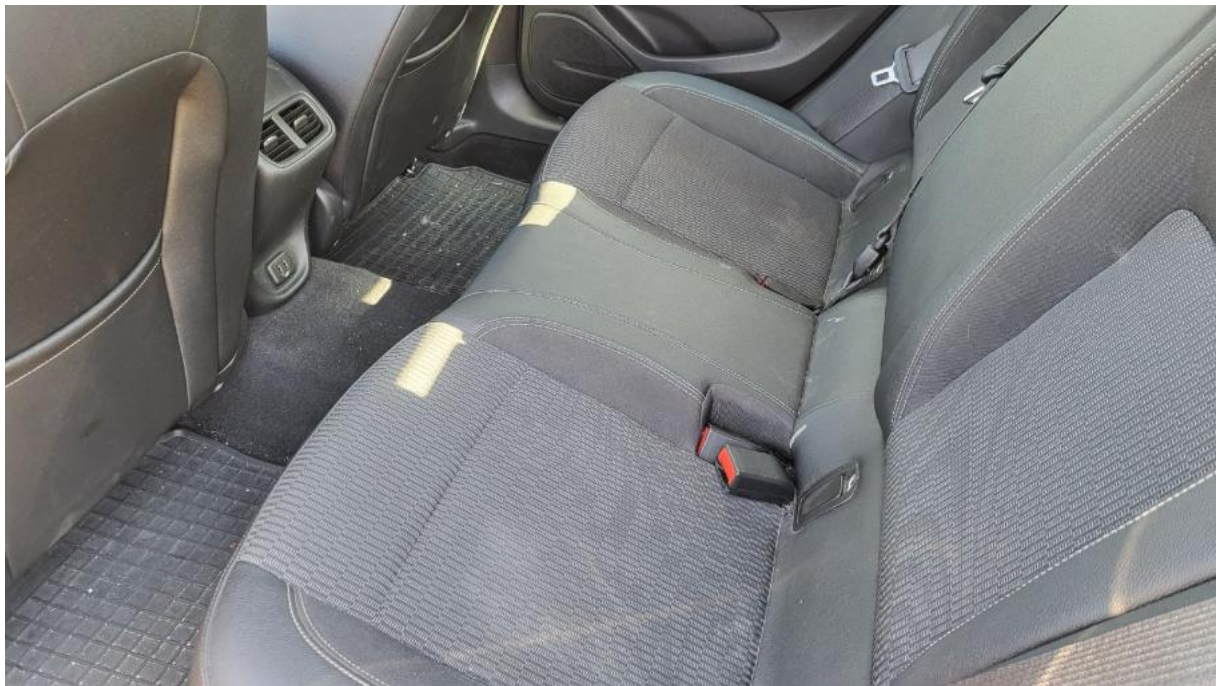
**Fot. 47**

| 13 | Tapicerka siedziska 2.rząd | zabrudzenie | | |

Kanapa tyl. - Inne 1
