## Raport z oględzin pojazdu

| Numer raportu | 406892/9/25-9573 | Data raportu | 11-09-2025 |

| Marka, model | NISSAN X-Trail 14-17 |
| Numer rejestracyjny | WD0054R |

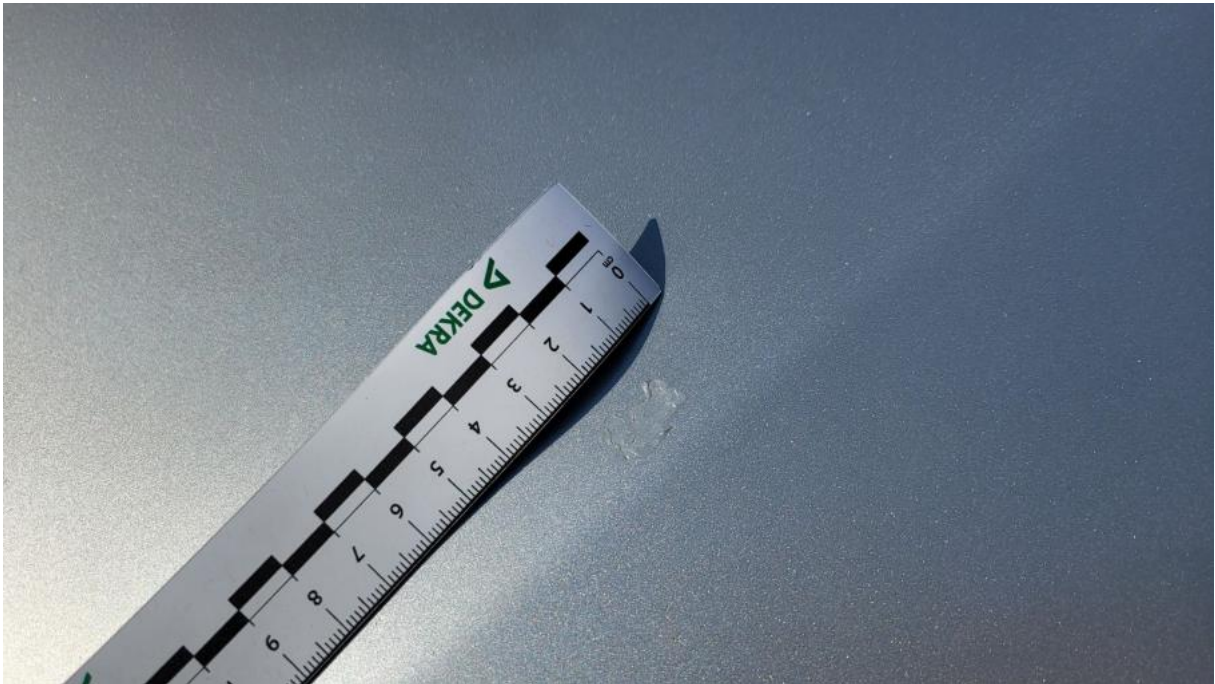
**Fot. 39**

| Poz. | Nazwa pozycji | Opis uszkodzeń | Kwalifik. | Naprawa [rbg] |
|---|---|---|---|---|
| 8 | Pokrywa przednia | innewady powłoki lakierowej | NA | 0.5 |

Pokrywa komory silnika - Inne 1

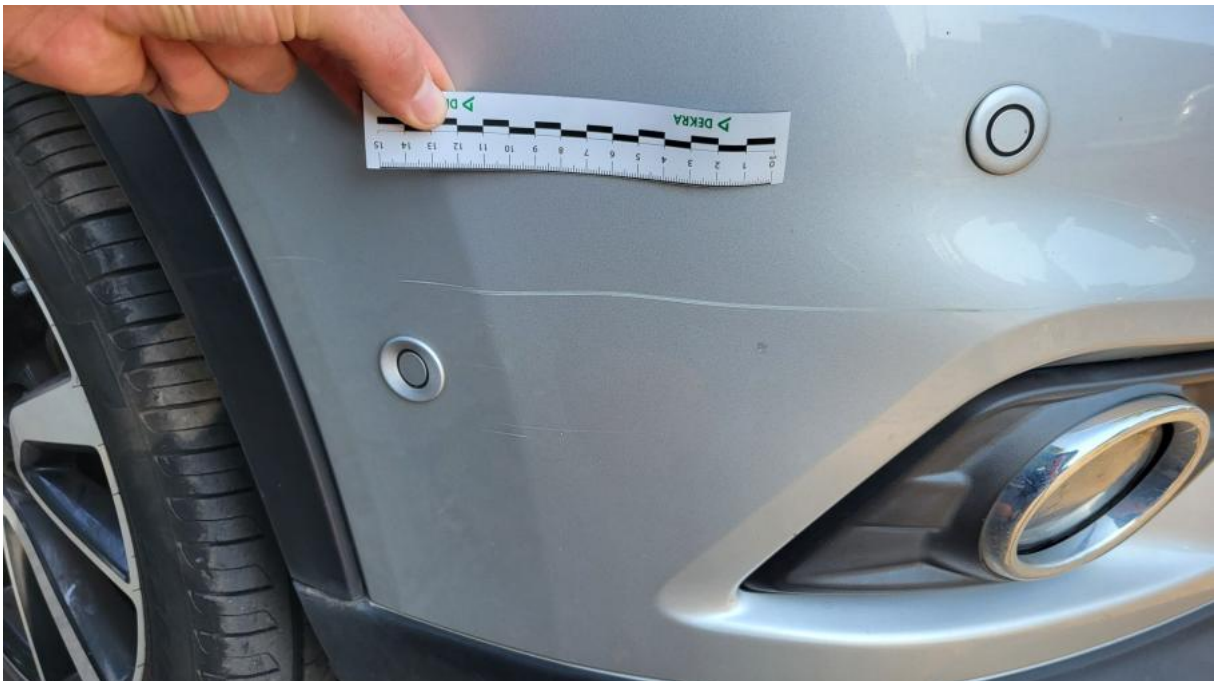
**Fot. 40**

| Poz. | Nazwa pozycji | Opis uszkodzeń | Kwalifik. | Naprawa [rbg] |
|---|---|---|---|---|
| 6 | Okładzina zderzaka przedniego | rysa/odprysk | NA | 0.5 |

Zderzak - Rysa/odprysk 1

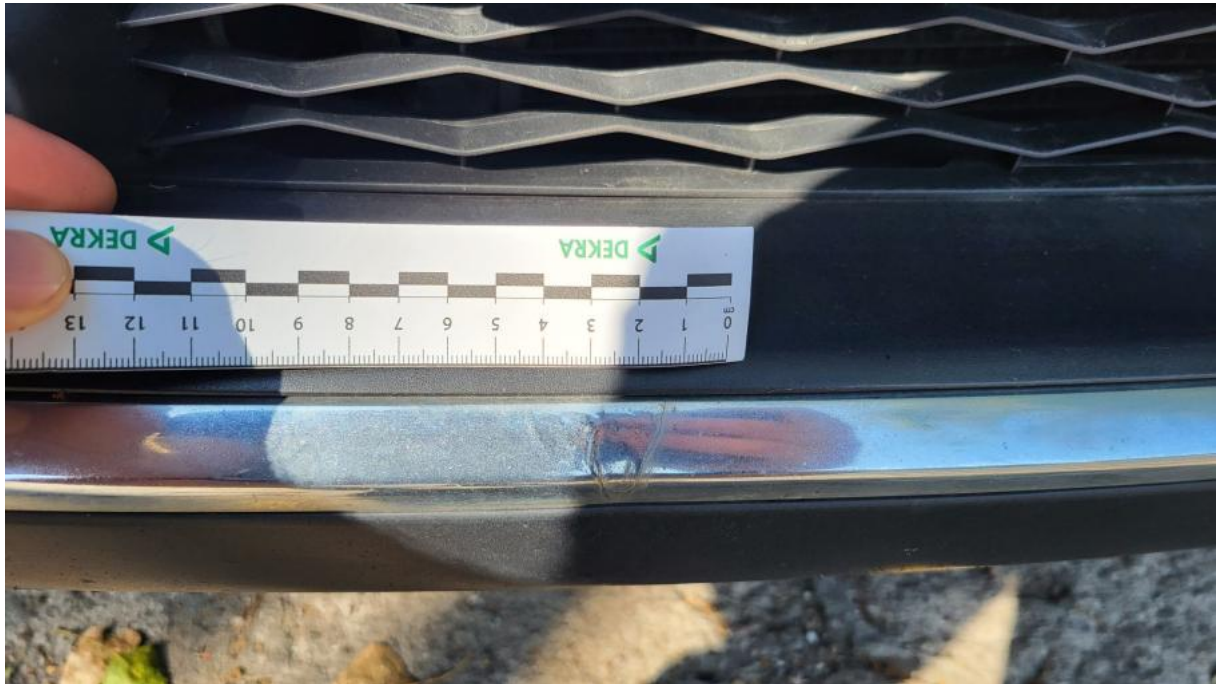
**Fot. 41**

Zderzak przedni cz dolna - Wgniecenie/odkształcenie 1

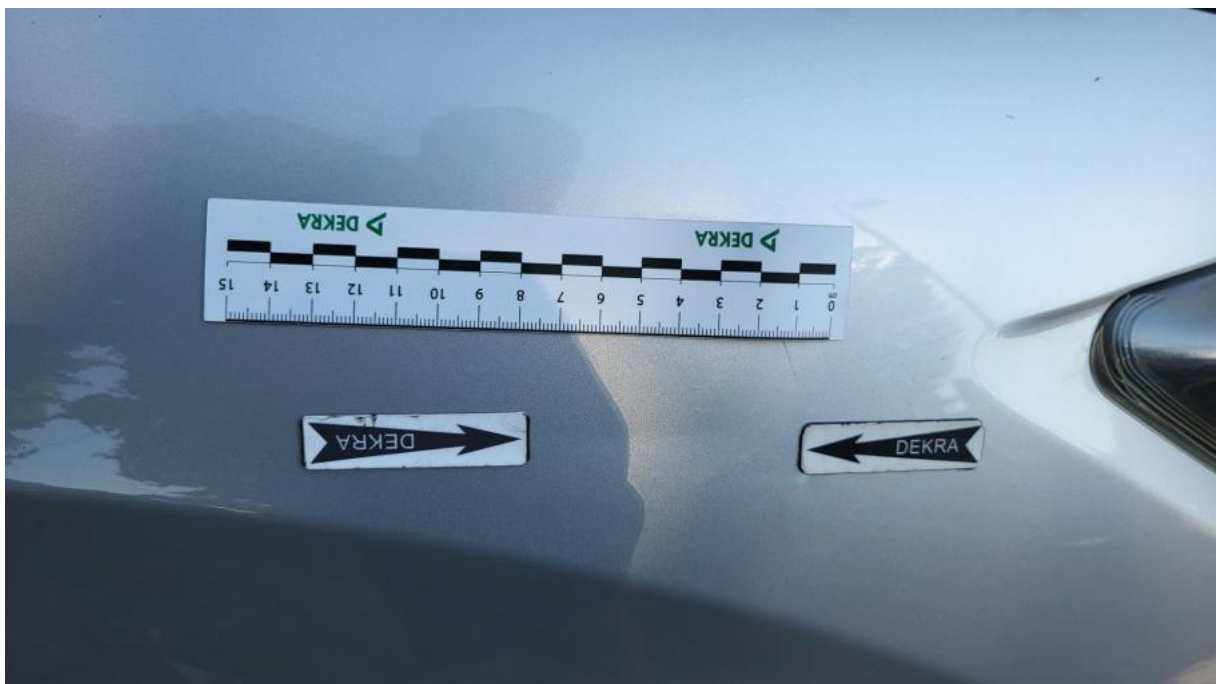
**Fot. 42**

| Poz. | Nazwa pozycji | Opis uszkodzeń | Kwalifik. | Naprawa [rbg] |
|---|---|---|---|---|
| 7 | Światnik przedni R | wgniecenie/odkształcenie | NA | 1 |

Łótnik przedni P - Wgniecenie/odkształcenie 1

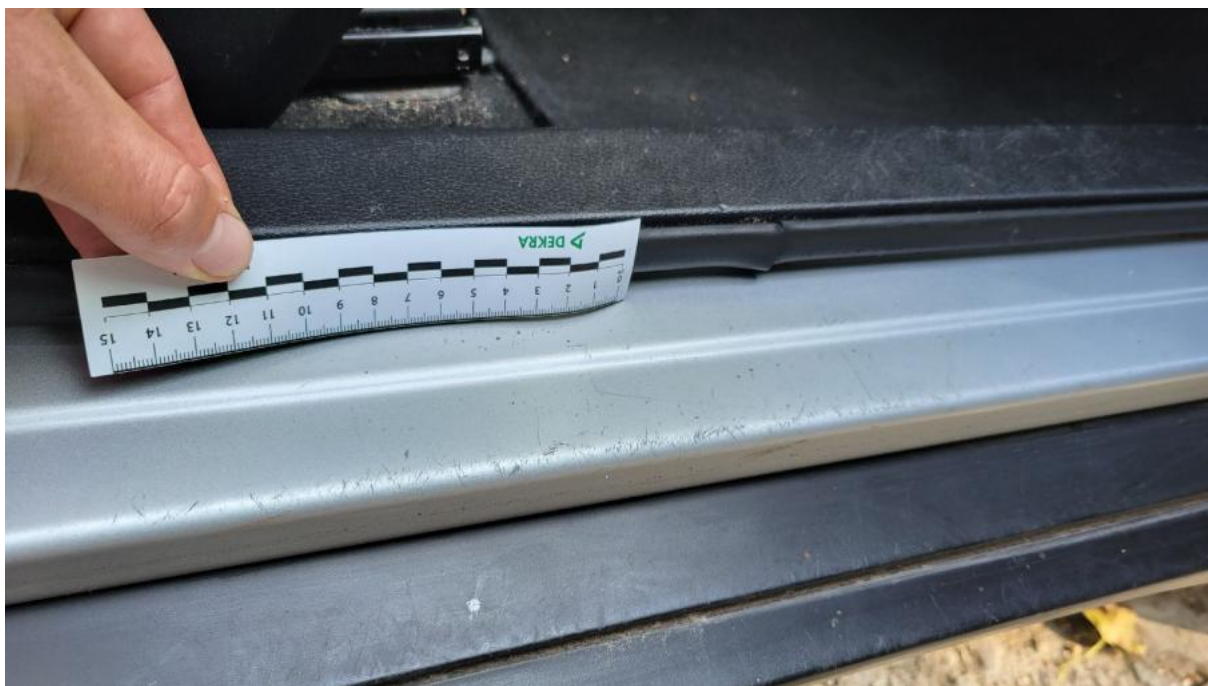
**Fot. 43**

| Poz. | Nazwa pozycji | Opis uszkodzeń | Kwalifik. | Naprawa [rbg] |
|---|---|---|---|---|
| 11 | Próg R | rysa/odprysk, wgniecenie/odkształcenie | NA | 1 |

Próg P - Rysa/odprysk 1

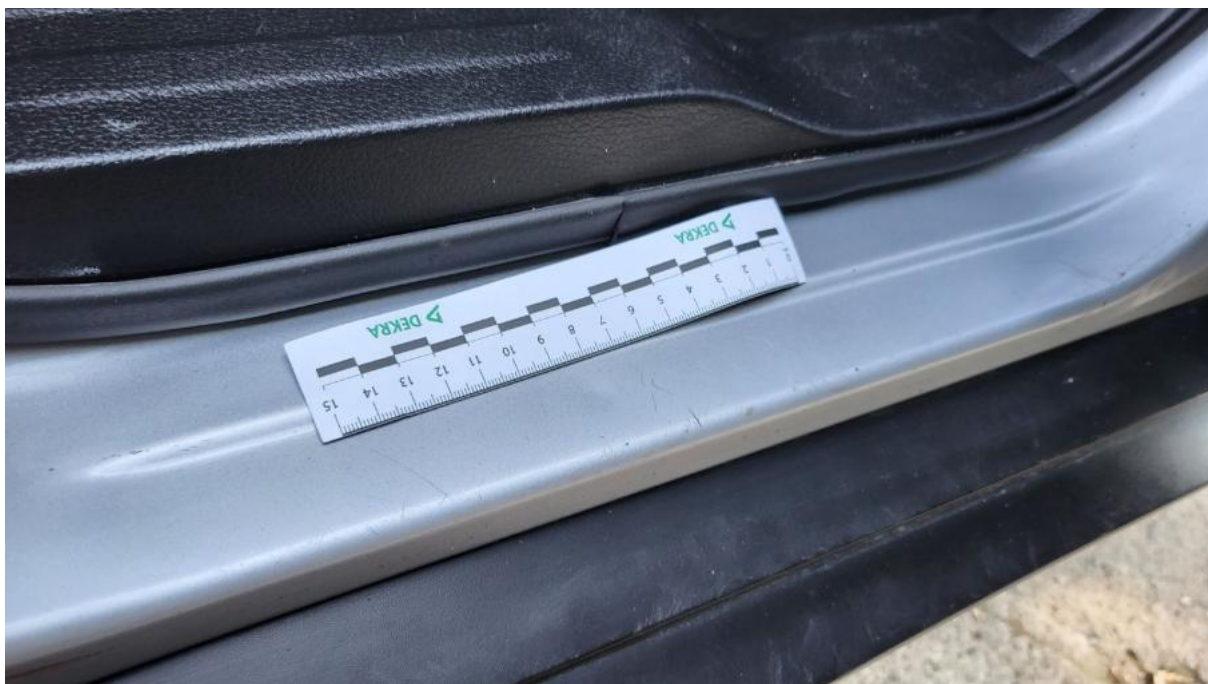
**Fot. 44**

Próg P - Rysa/odprysk 2

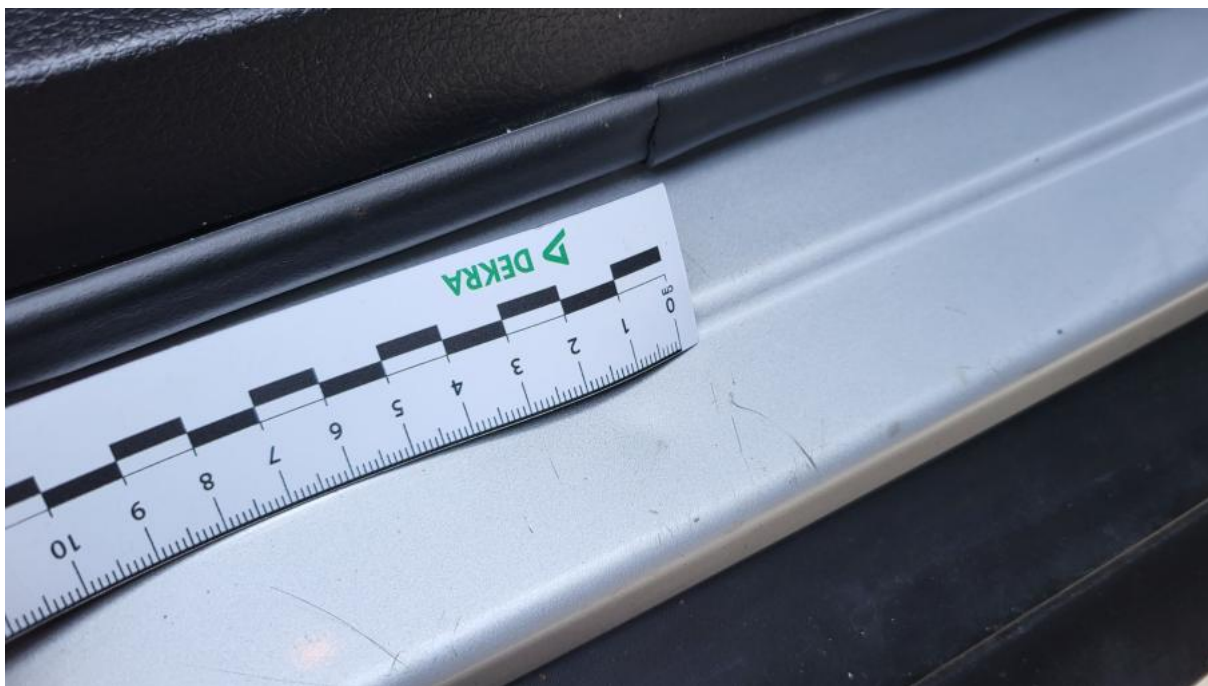
**Fot. 45**

Próg P - Wgniecenie/odkształcenie 1

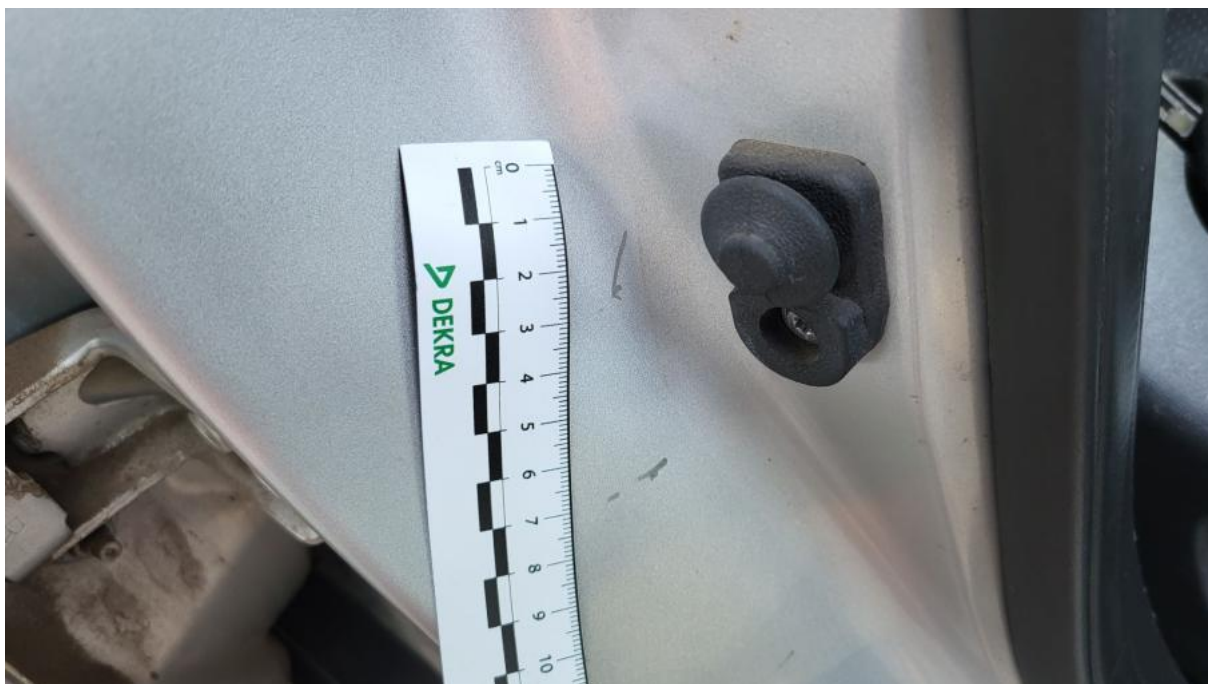
**Fot. 46**

| Poz. | Nazwa pozycji | Opis uszkodzeń | Kwalifik. | Naprawa [rbg] |
|---|---|---|---|---|
| 19 | Śłupek środkowy B R | wgniecenie/odkształcenie | | |

Słupek środkowy P - Rysa/odprysk 1

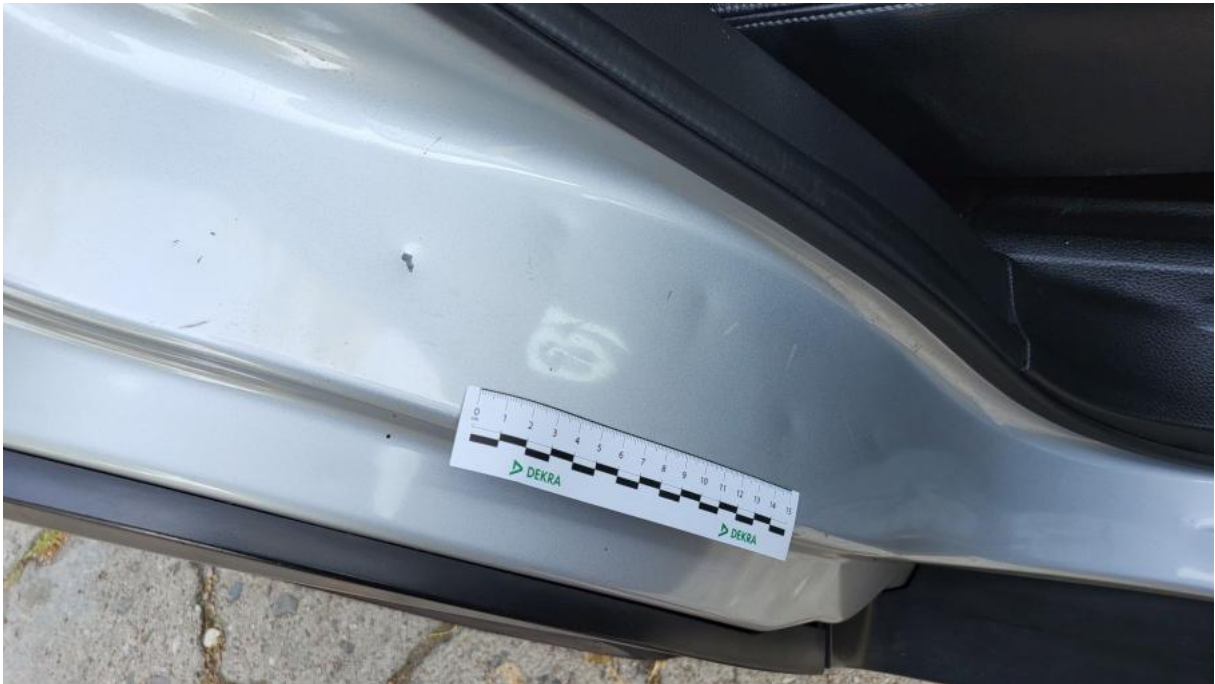
**Fot. 47**

| Poz. | Nazwa pozycji | Opis uszkodzeń | Kwalifik. | Naprawa [rbg] |
|---|---|---|---|---|
| 13 | Światnik tylny R | wgniecenie/odkształcenie | NA | 1 |

Błotnik tylny P / Ściana boczna P - Wgniecenie/odkształcenie 1

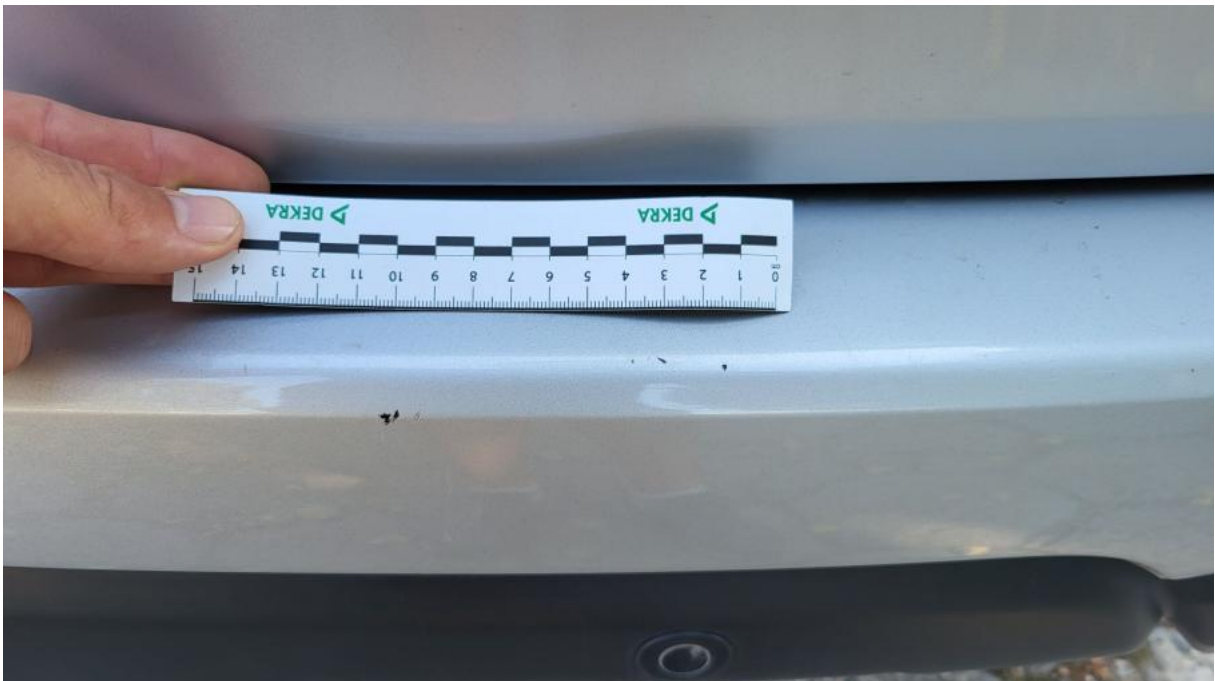
**Fot. 48**

| Poz. | Nazwa pozycji | Opis uszkodzeń | Kwalifik. | Naprawa [rbg] |
|---|---|---|---|---|
| 12 | Okładzina zderzaka tylnego | rysa/odprysk, wgniecenie/odkształcenie, innewady powłoki lakierowej | NA | 1 |

Zderzak tylny - Rysa/odprysk 1

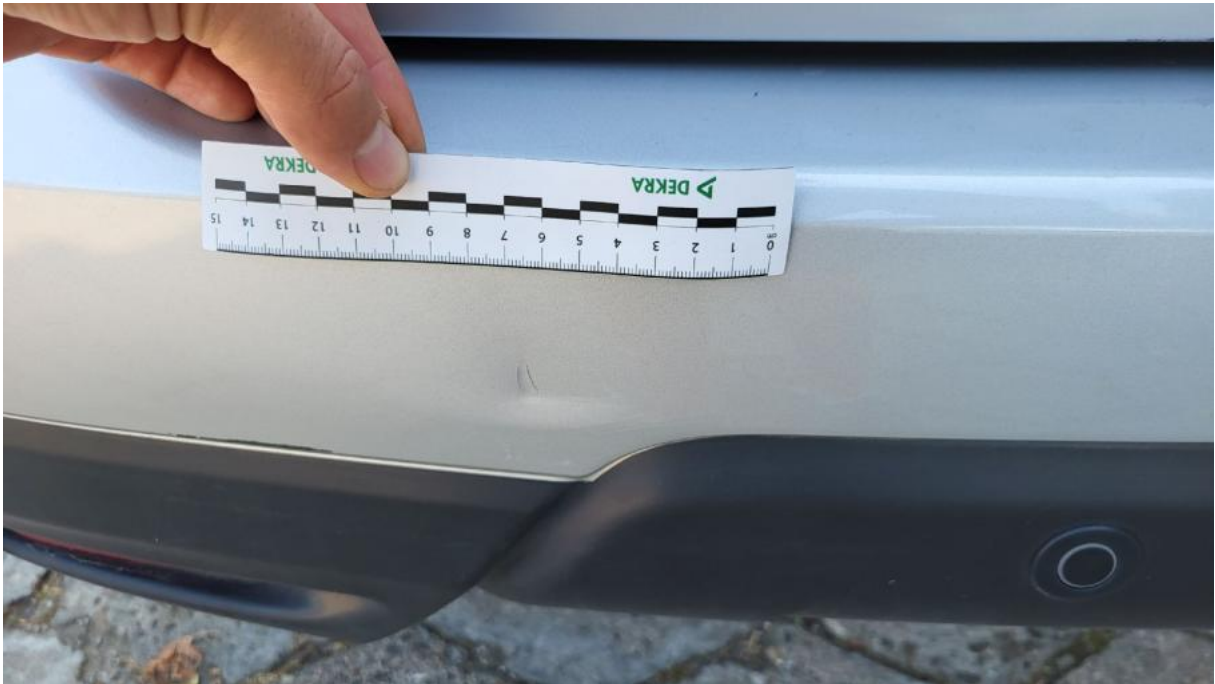
**Fot. 49**

Zderzak tylny - Wgniecenie/odkształcenie 1

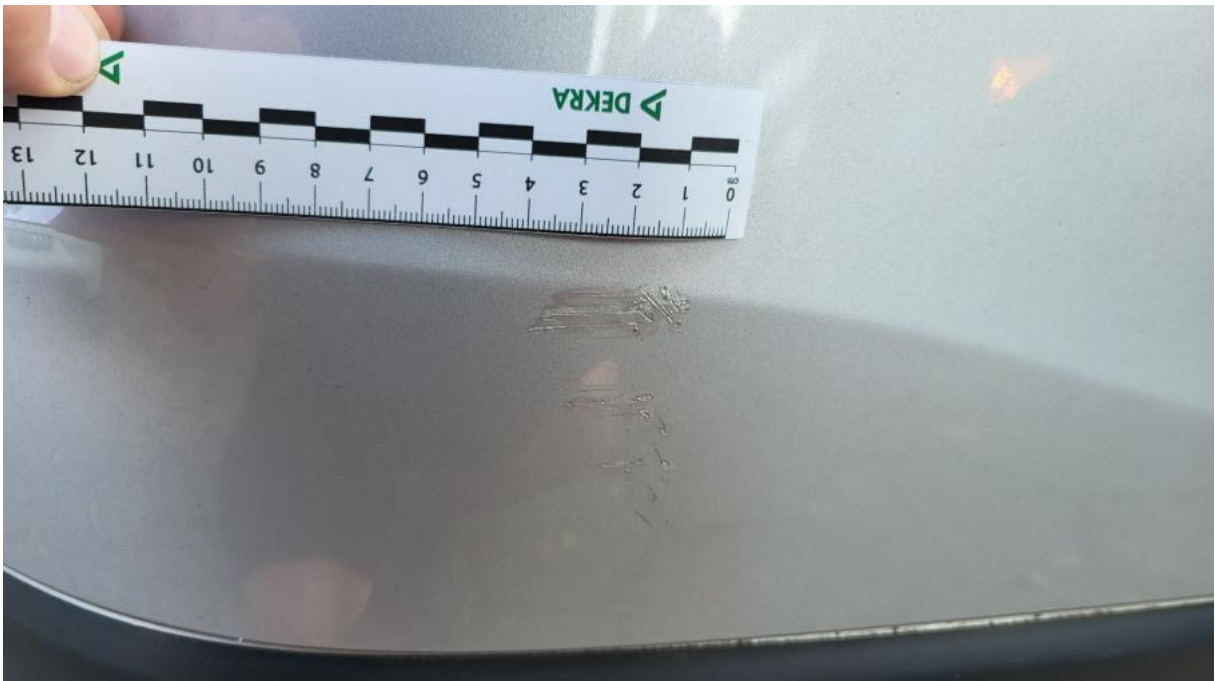
**Fot. 50**

Zderzak tylny - Inne 1

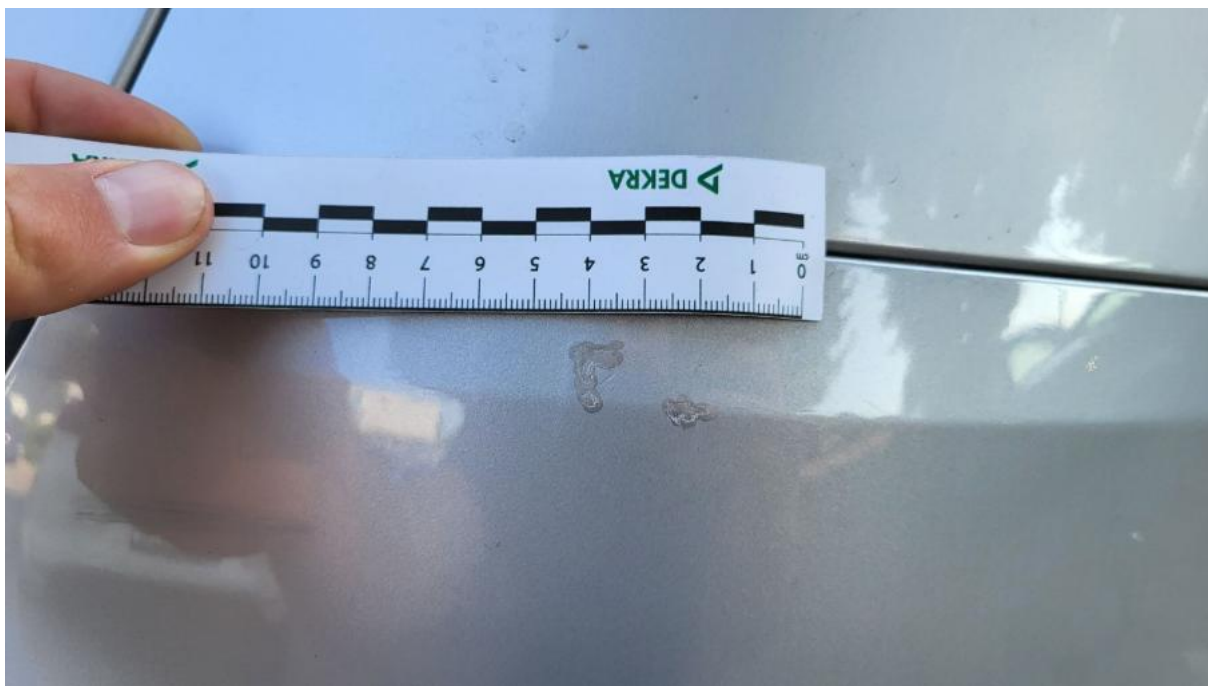
**Fot. 51**

Zderzak tylny - Inne 2

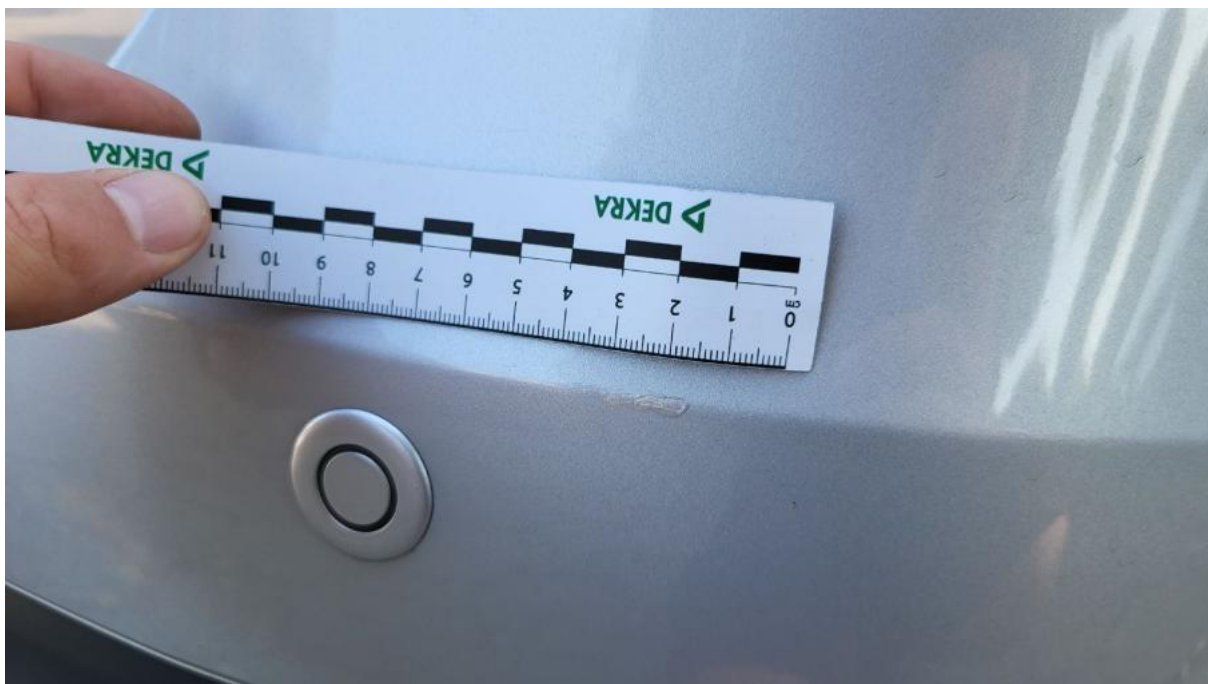
**Fot. 52**

Zderzak tylny() - Inne 3

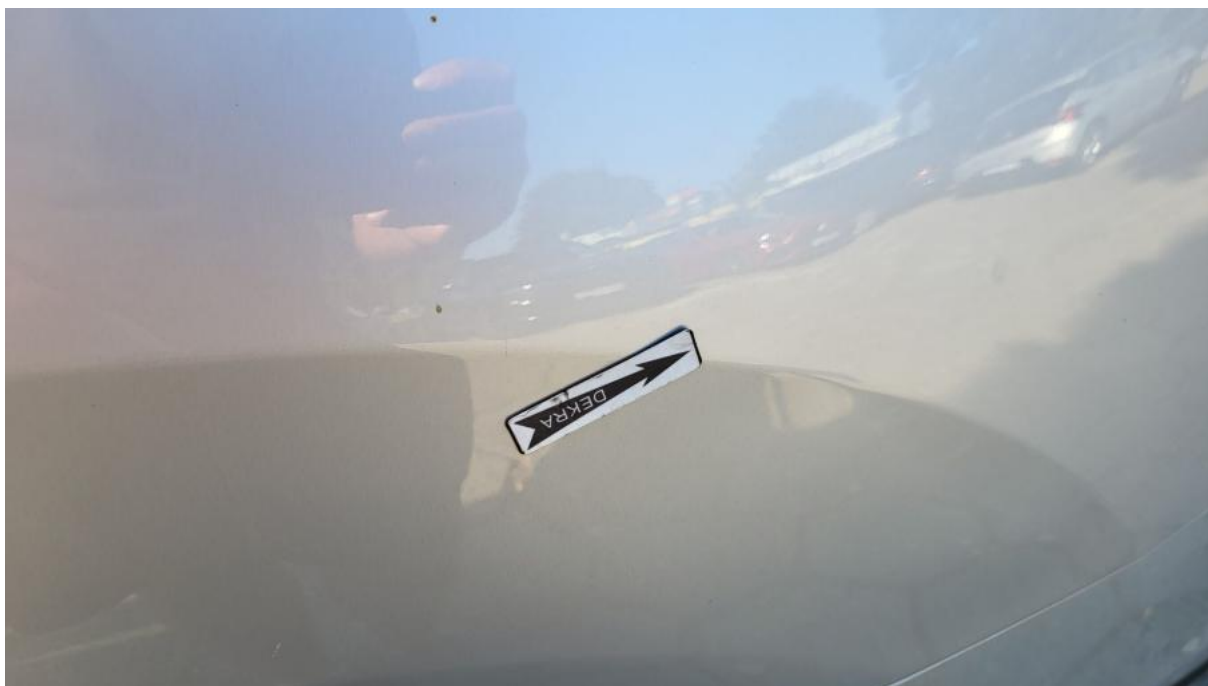
**Fot. 53**

| Poz. | Nazwa pozycji | Opis uszkodzeń | Kwalifik. | Naprawa [rbg] |
|---|---|---|---|---|
| 16 | Światnik tylny L | wgniecenie/odkształcenie | | |

Błotnik tylny L / Ściana boczna L - Wgniecenie/odkształcenie 1

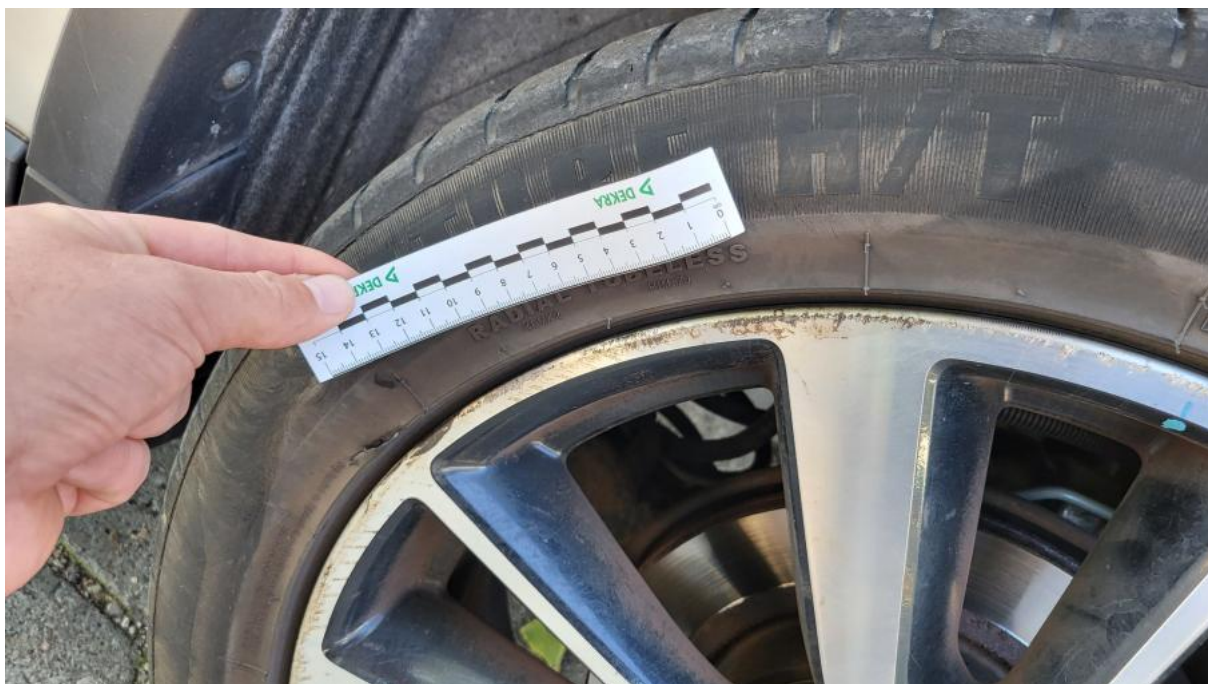
**Fot. 54**

| Poz. | Nazwa pozycji | Opis uszkodzeń | Kwalifik. | Naprawa [rbg] |
|---|---|---|---|---|
| 17 | Felga tylna L | rysa/odprysk | | |

Felga aluminiowa tylna L - Rysa/odprysk 1

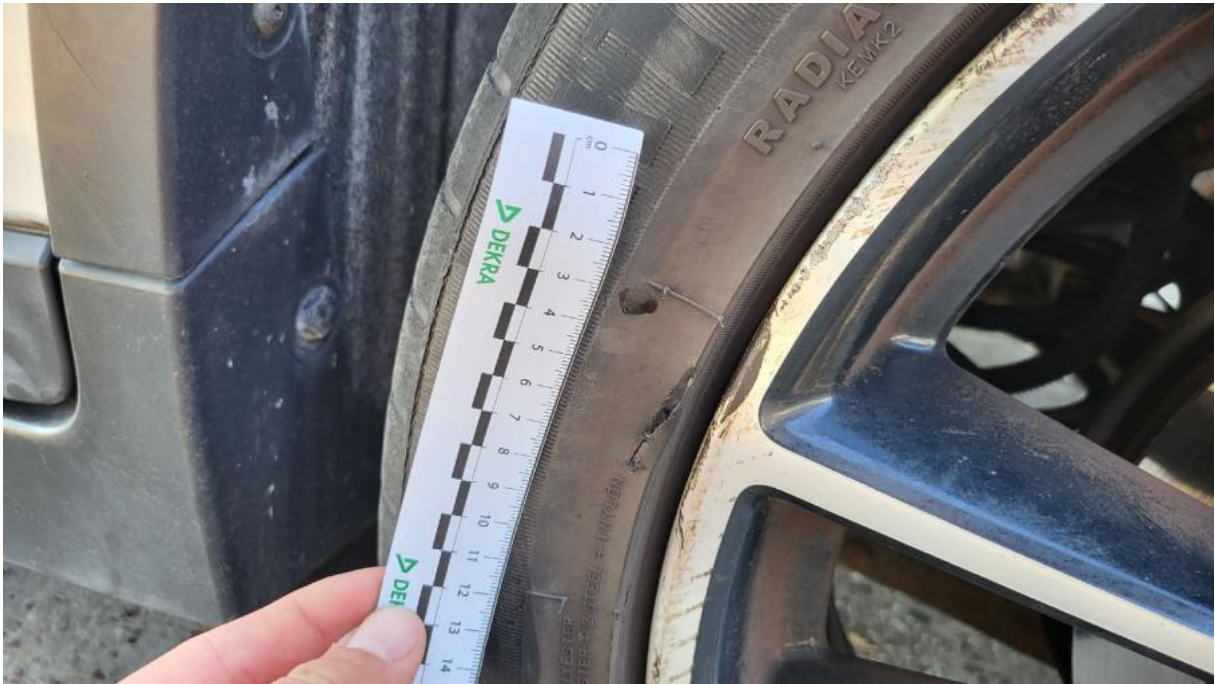
**Fot. 55**

Opona tylna L - Inne 1

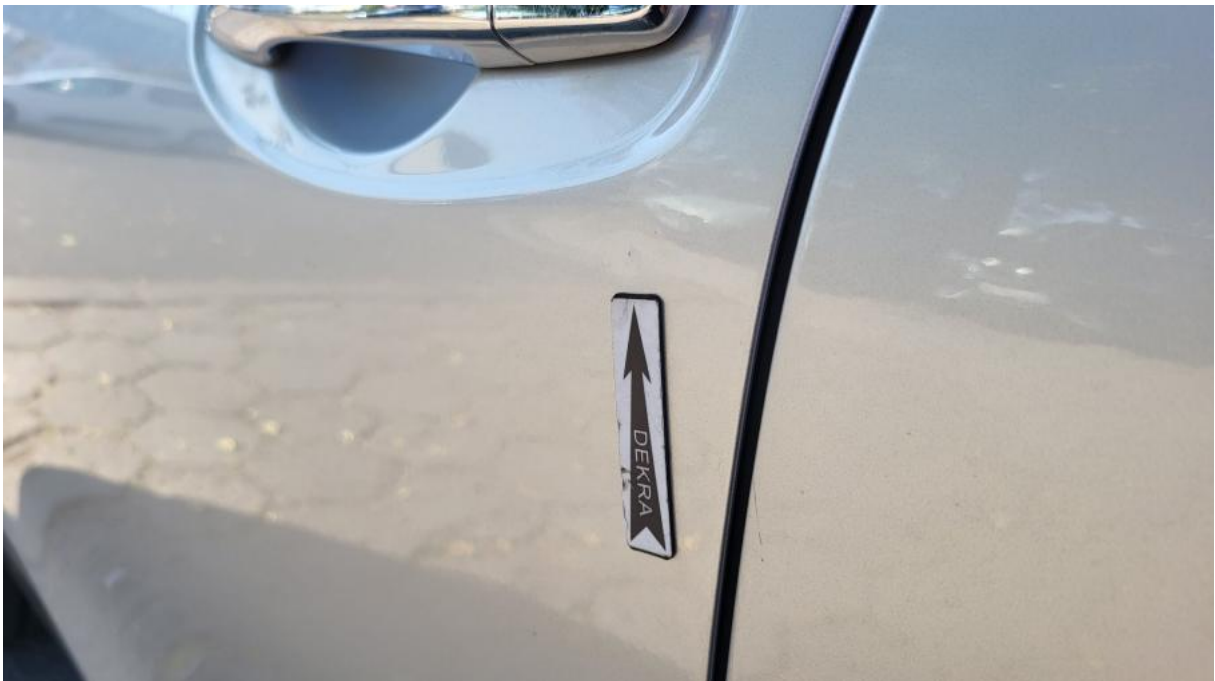
**Fot. 56**

| Poz. | Nazwa pozycji | Opis uszkodzeń | Kwalifik. | Naprawa [rbg] |
|---|---|---|---|---|
| 14 | Poszycie drzwi przednich L | wgniecenie/odkształcenie | | |

Drzwi przed L - Wgniecenie/odkształcenie 1

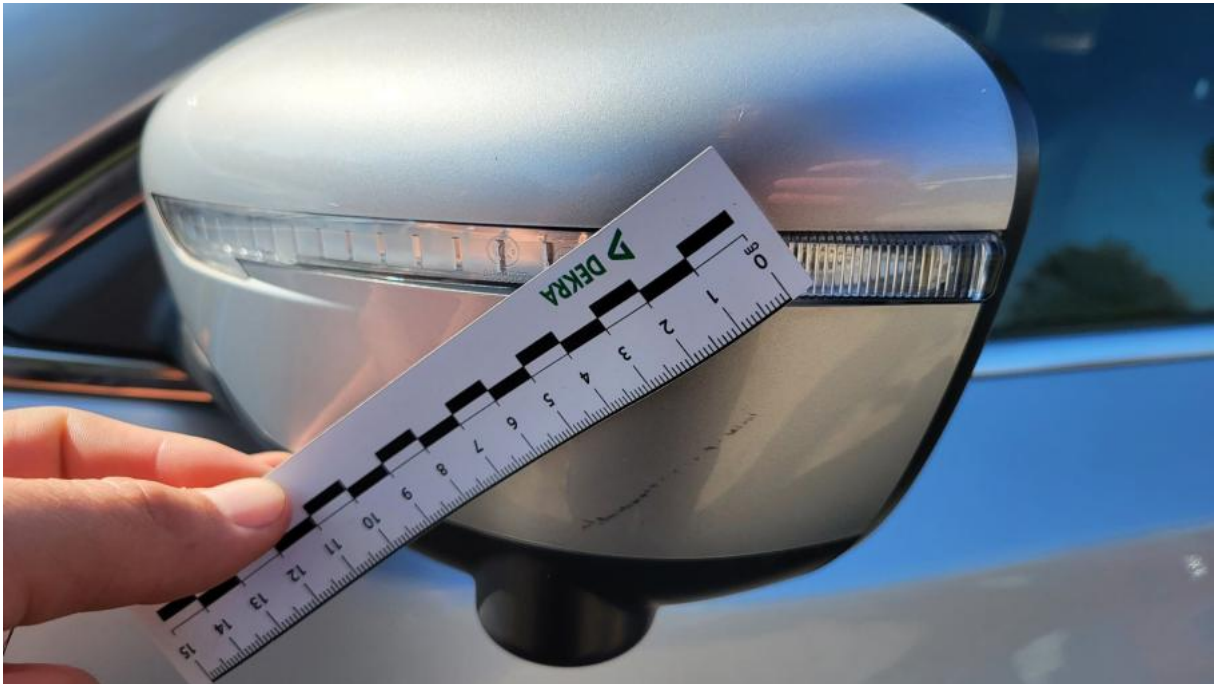
**Fot. 57**

| Poz. | Nazwa pozycji | Opis uszkodzeń | Kwalifik. | Naprawa [rbg] |
|---|---|---|---|---|
| 15 | Oslona lusterka zewnętrznego L | rysa/odprysk | | |

Lusterko zew L - Rysa/odprysk 1

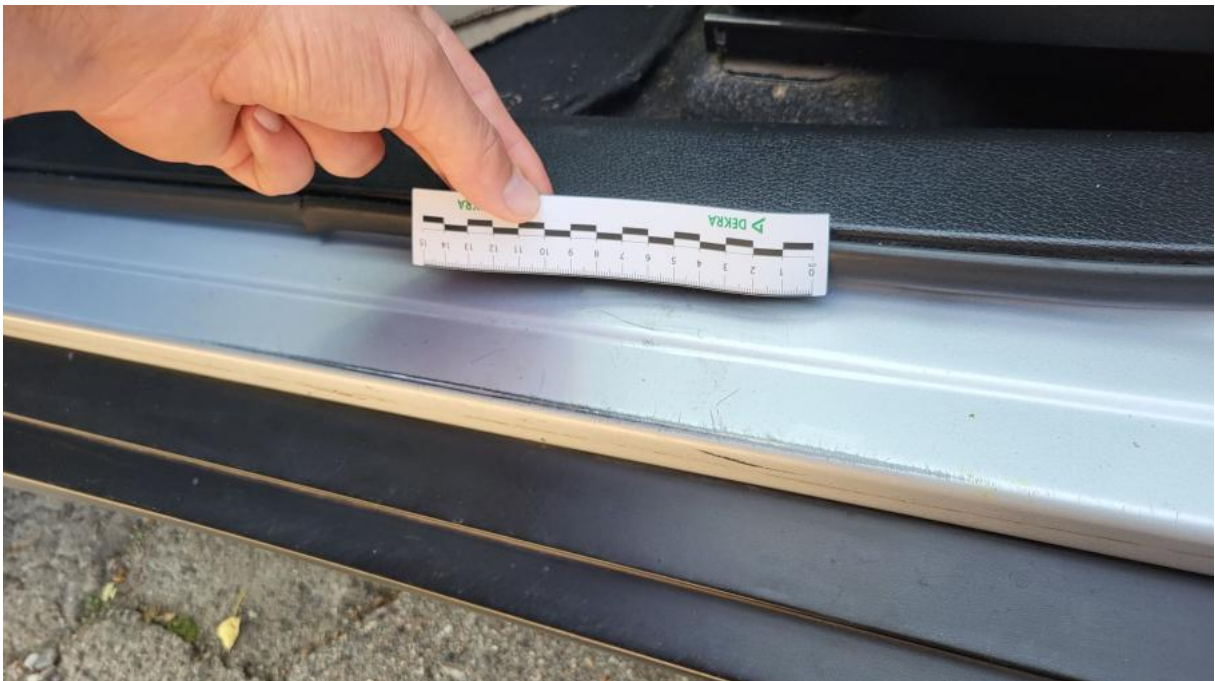
**Fot. 58**

| Poz. | Nazwa pozycji | Opis uszkodzeń | Kwalifik. | Naprawa [rbg] |
|---|---|---|---|---|
| 10 | Próg L | rysa/odprysk | NA | 0.5 |

Próg L - Rysa/odprysk 1

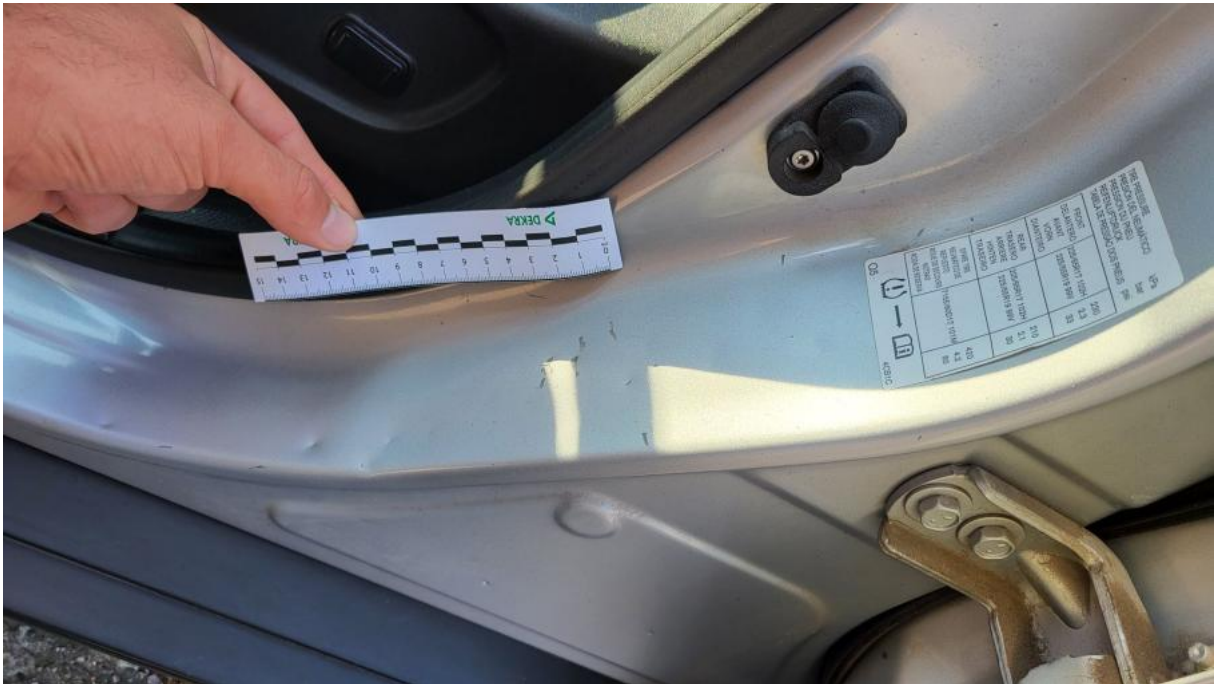
**Fot. 59**

Słupek środkowy L - Wgniecenie/odkształcenie 1

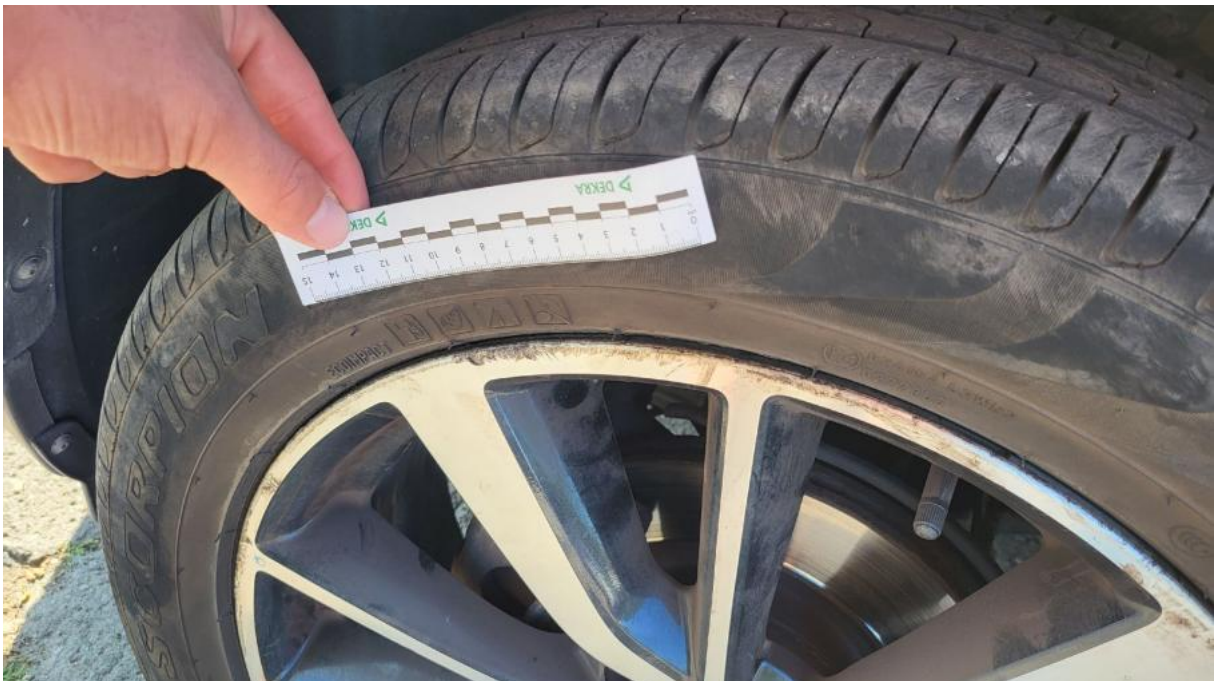
**Fot. 60**

| Poz. | Nazwa pozycji | Opis uszkodzeń | Kwalifik. | Naprawa [rbg] |
|---|---|---|---|---|
| 18 | Felga przednia L | rysa/odprysk | | |

Felga Aluminiowa przednia L - Rysa/odprysk 1

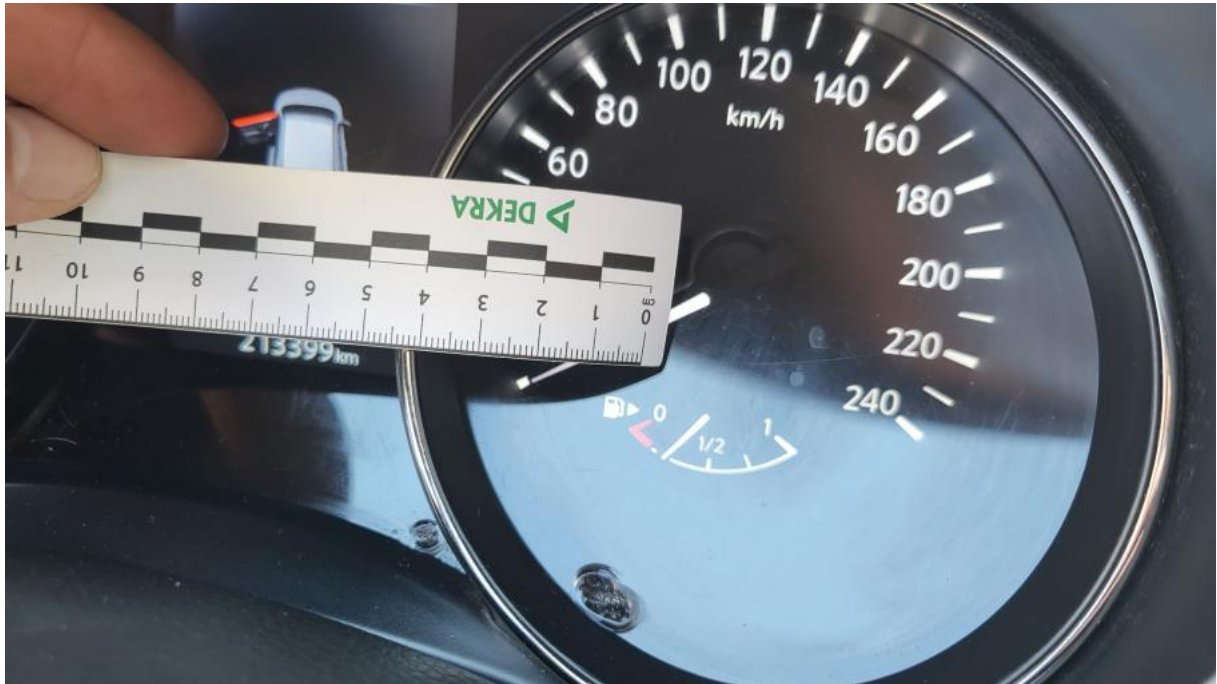
**Fot. 61**

| Poz. | Nazwa pozycji | Opis uszkodzeń | Kwalifik. | Naprawa [rbg] |
|---|---|---|---|---|
| 2 | Szybka zestawu wskaźników | przepalenie | WY | 0.4 |

Zestaw wskaźników - Pęknięcie/rozerwanie 1

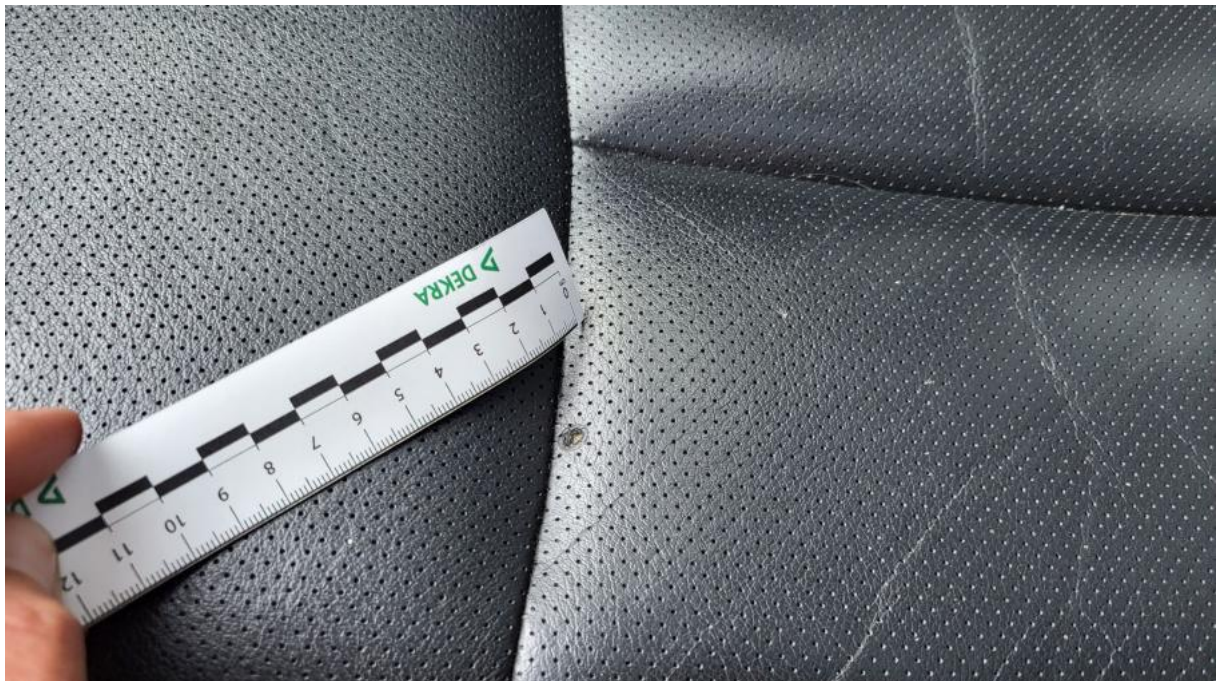
**Fot. 62**

| Poz. | Nazwa pozycji | Opis uszkodzeń | Kwalifik. | Naprawa [rbg] |
|---|---|---|---|---|
| 3 | Tapicerka siedziska 1.rząd R | przepalenie | WY | 0.6 |

Fotel prz. praw. - Pęknięcie/rozerwanie 1

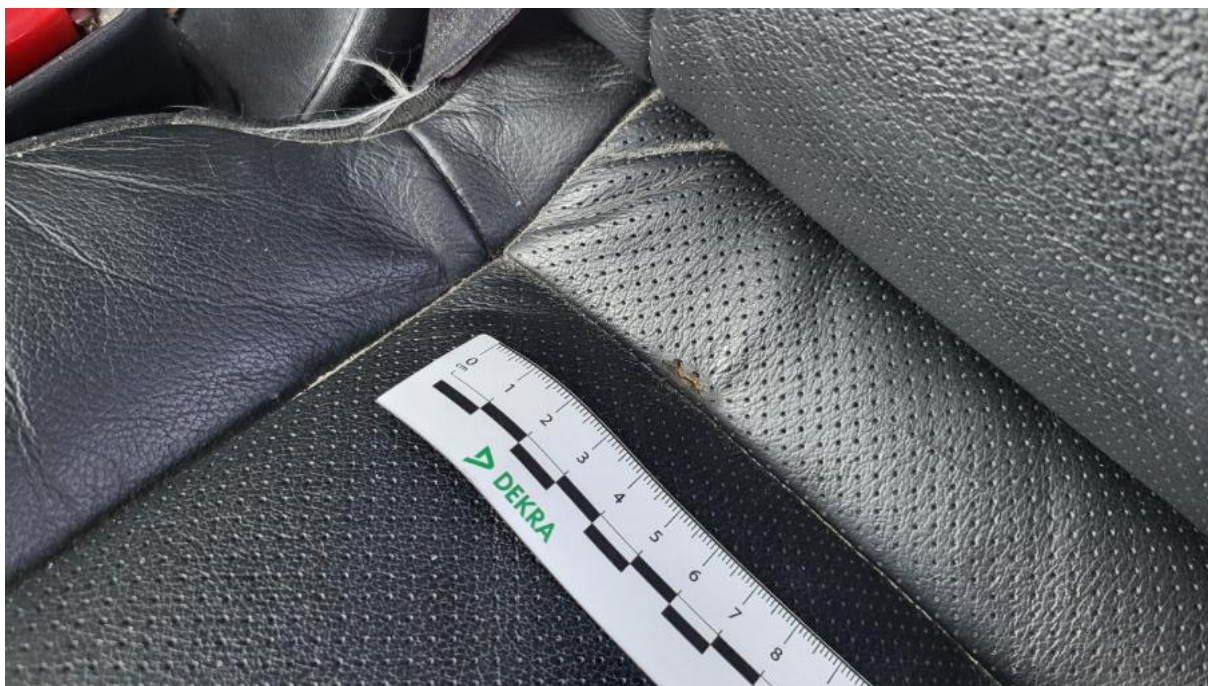
**Fot. 63**

| Poz. | Nazwa pozycji | Opis uszkodzeń | Kwalifik. | Naprawa [rbg] |
|---|---|---|---|---|
| 4 | Tapicerka siedziska 2.rząd L | przepalenie | WY | 0.4 |

Kanapa tyl. - Pęknięcie/rozerwanie 1

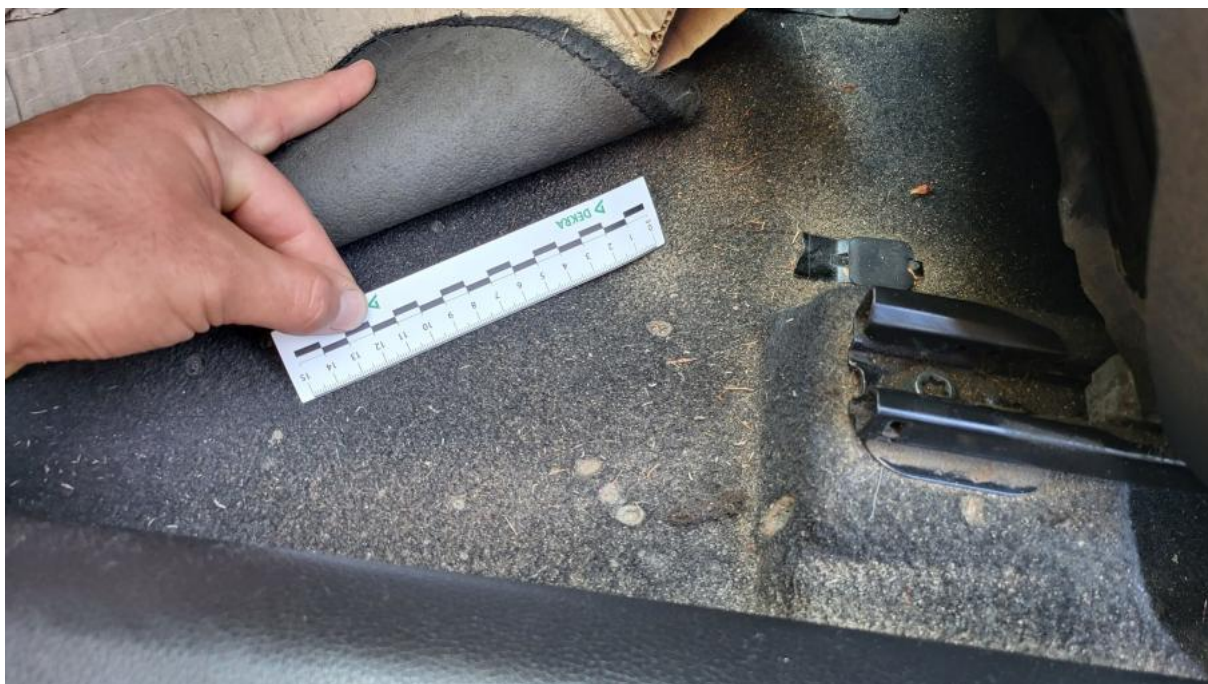
**Fot. 64**

| Poz. | Nazwa pozycji | Opis uszkodzeń | Kwalifik. | Naprawa [rbg] |
|---|---|---|---|---|
| 5 | Dywaniki podłogi komplet | przepalenie | WY | 2.3 |

Wykładzina podłogi - Pęknięcie/rozerwanie 1
