## Raport z oględzin pojazdu

| Numer raportu | 215760/7/25-11401 | Data raportu | 21-07-2025 |

| Marka, model | OPEL Insignia A Sports Tourer... |

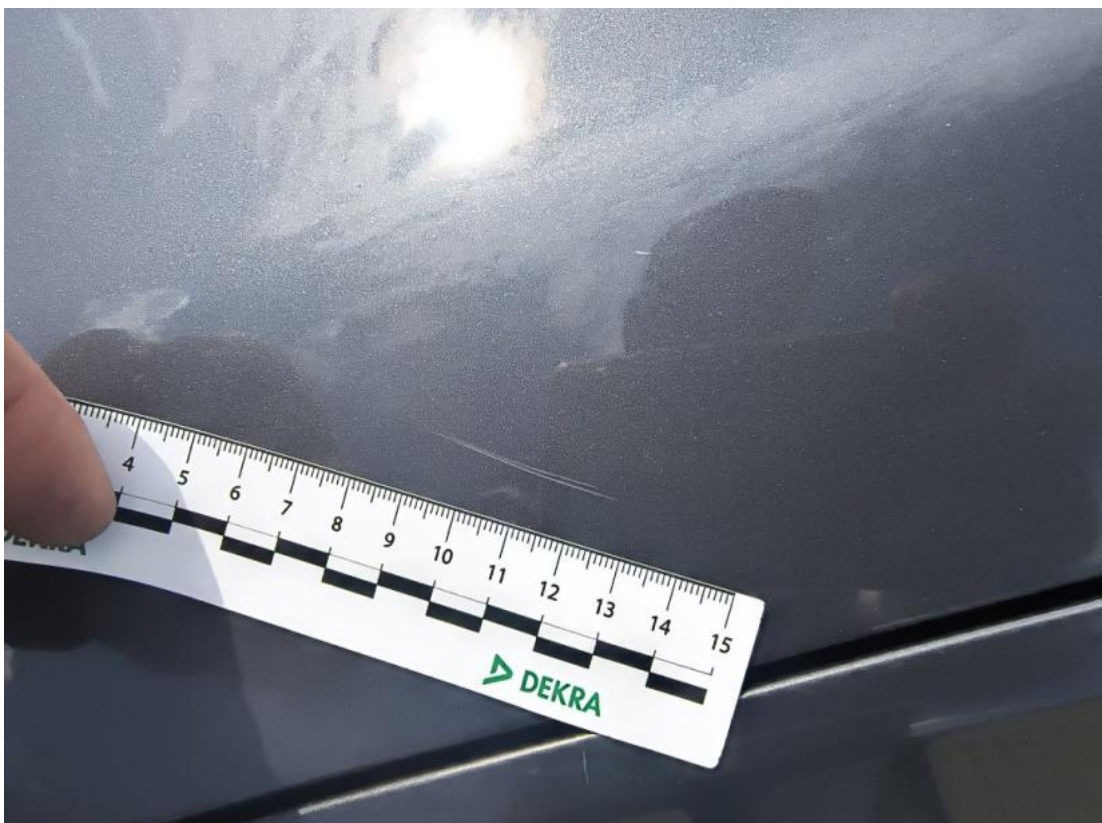
**Fot. 41**

| Poz. | Nazwa pozycji | Opis uszkodzeń | Kwalifik. | Naprawa [rbg] |
|---|---|---|---|---|
| 17 | Pokrywa przednia | rysa/odprysk | | |

Pokrywa komory silnika - Rysa/odprysk 1

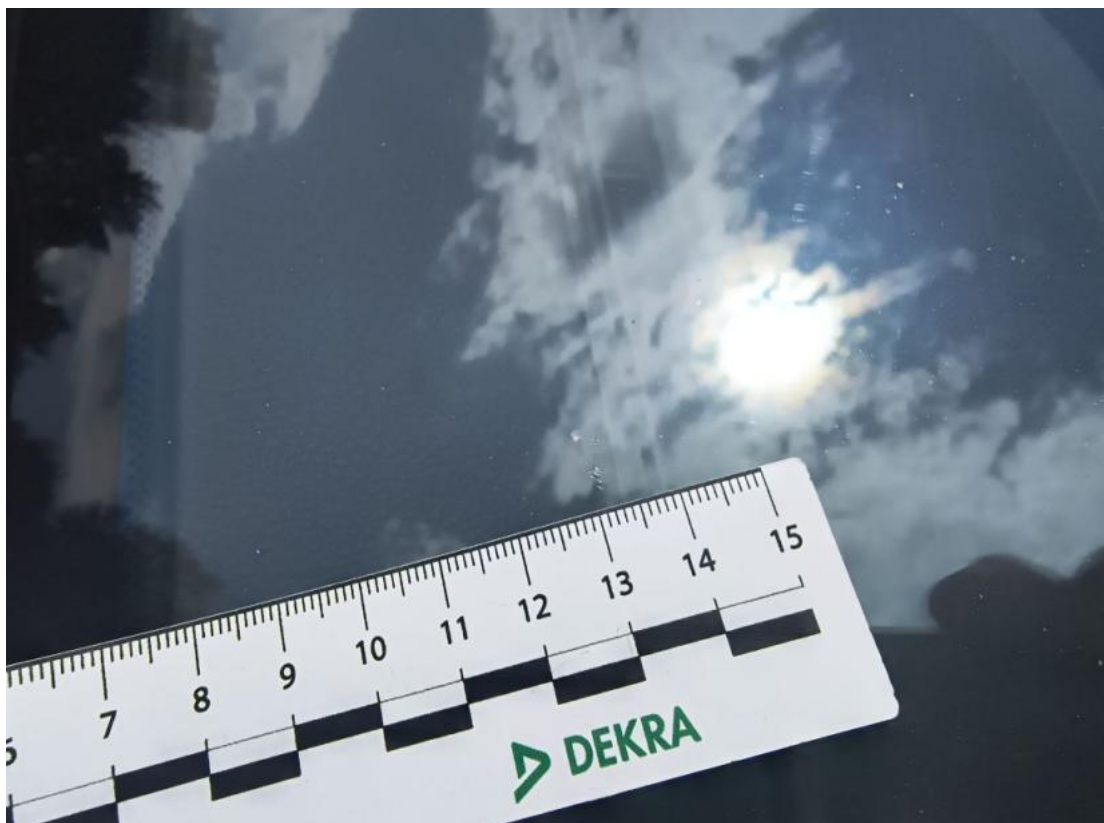
**Fot. 43**

| Poz. | Nazwa pozycji | Opis uszkodzeń | Kwalifik. | Naprawa [rbg] |
|---|---|---|---|---|
| 3 | Szyba przednia barwiona | rysa/odprysk, pęknięcie | WY | 1.6 |

Szyba czołowa - Pęknięcie/rozerwanie 1

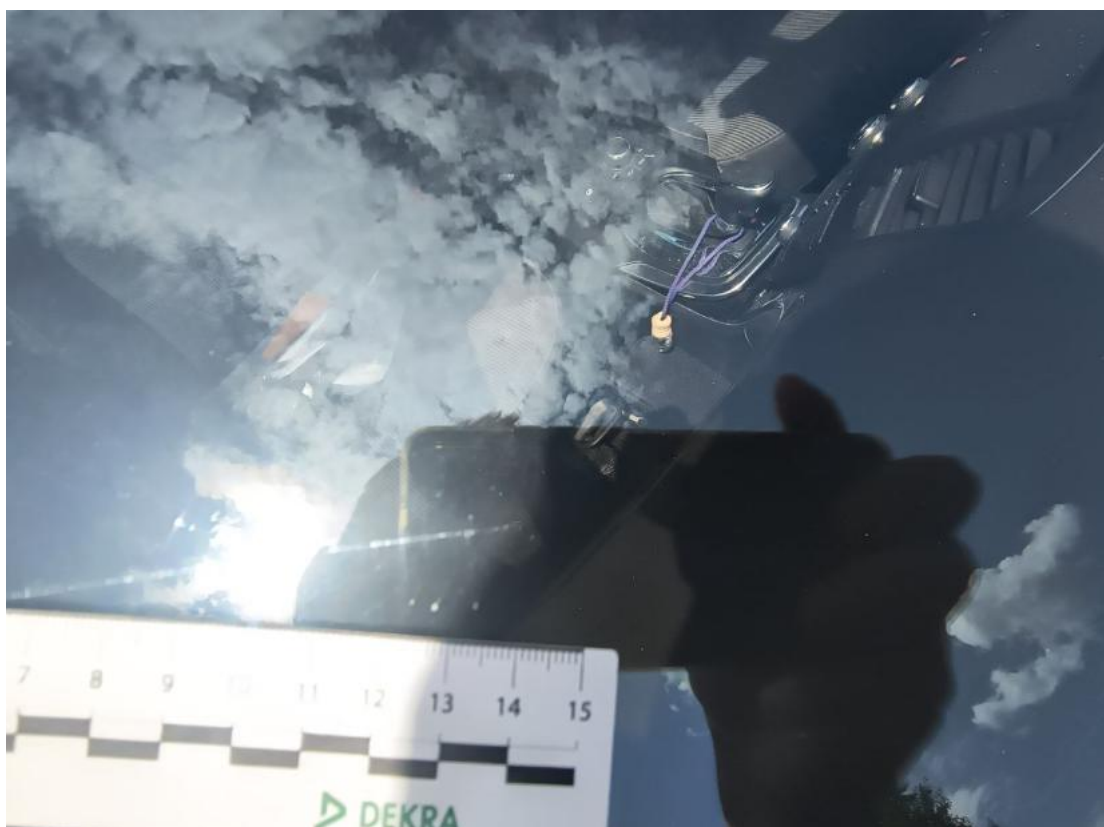
**Fot. 44**

Szyba czołowa - Pęknięcie/rozerwanie 2

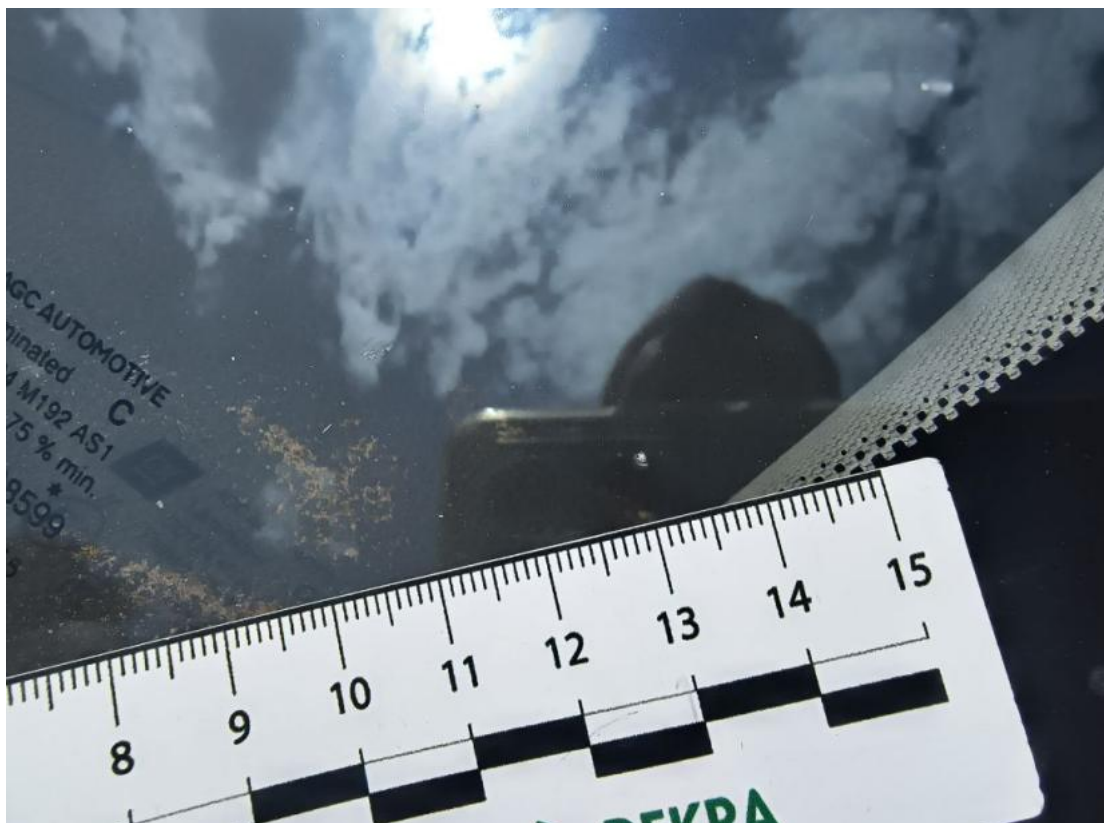
**Fot. 45**

Szyba czołowa() - Pęknięcie/rozerwanie 3

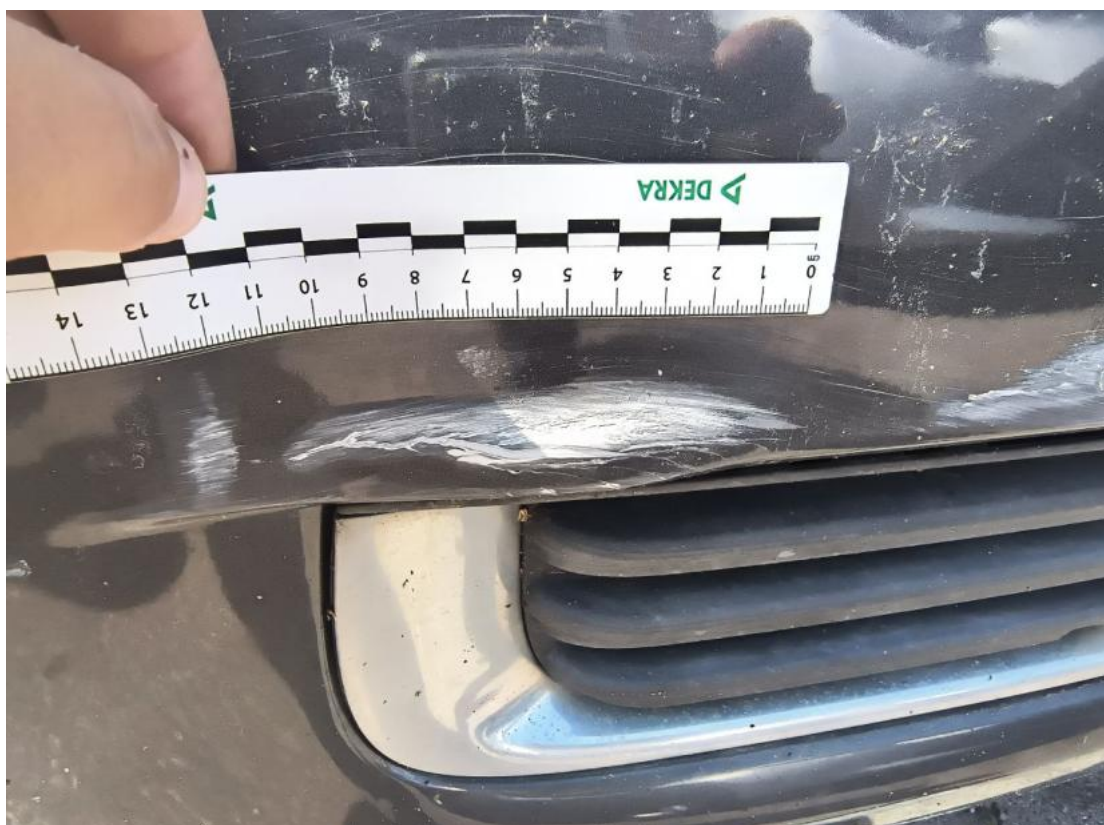
**Fot. 50**

| Poz. | Nazwa pozycji | Opis uszkodzeń | Kwalifik. | Naprawa [rbg] |
|---|---|---|---|---|
| 8 | Okładzina zderzaka przedniego | rysa/odprysk, wgniecenie/odkształcenie | NA | 2.5 |

Zderzak - Wgniecenie/odkształcenie 1

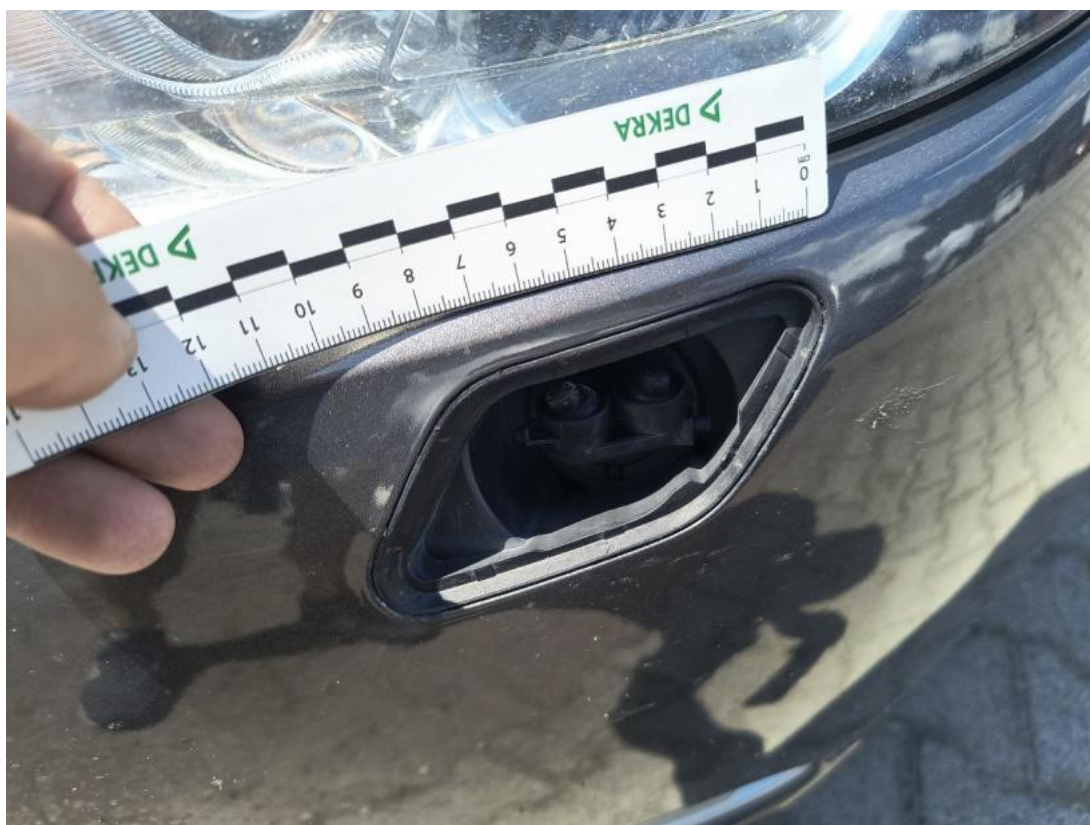
**Fot. 52**

Zderzak - Inne 2

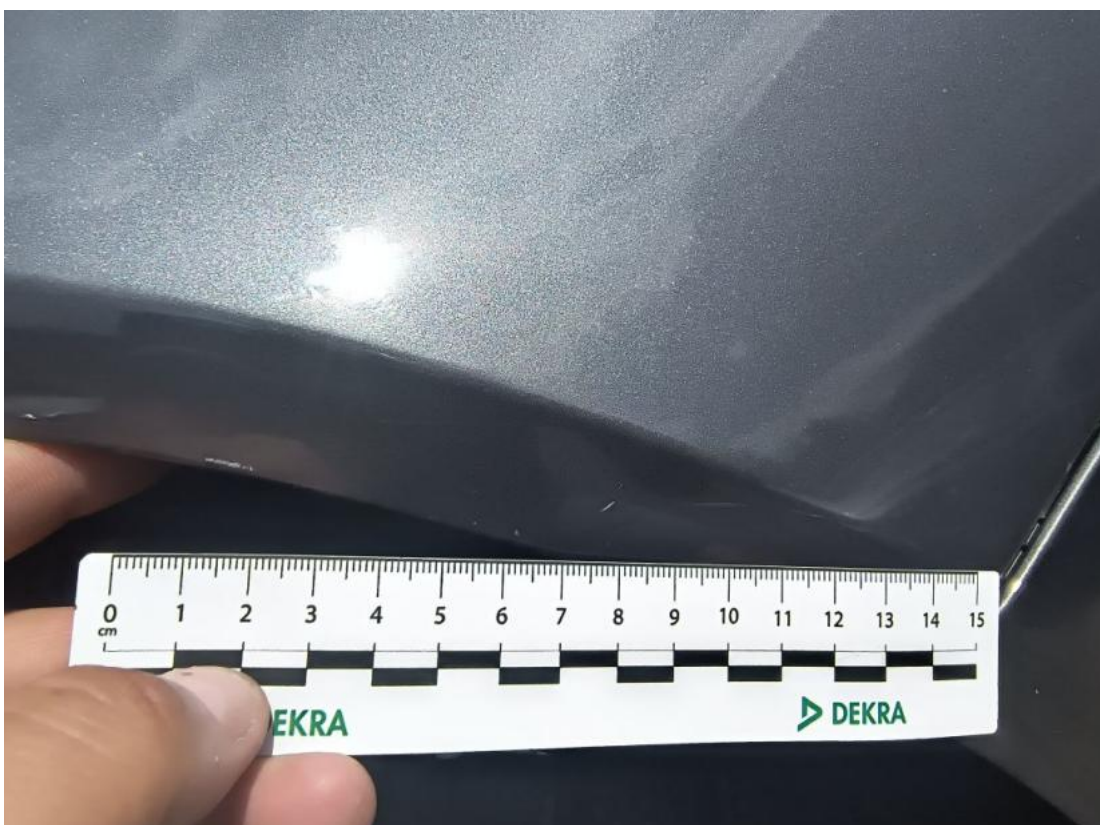
**Fot. 54**

| Poz. | Nazwa pozycji | Opis uszkodzeń | Kwalifik. | Naprawa [rbg] |
|---|---|---|---|---|
| 16 | Błotnik przedni R | rysa/odprysk | | |

Błotnik przedni P - Rysa/odprysk 1

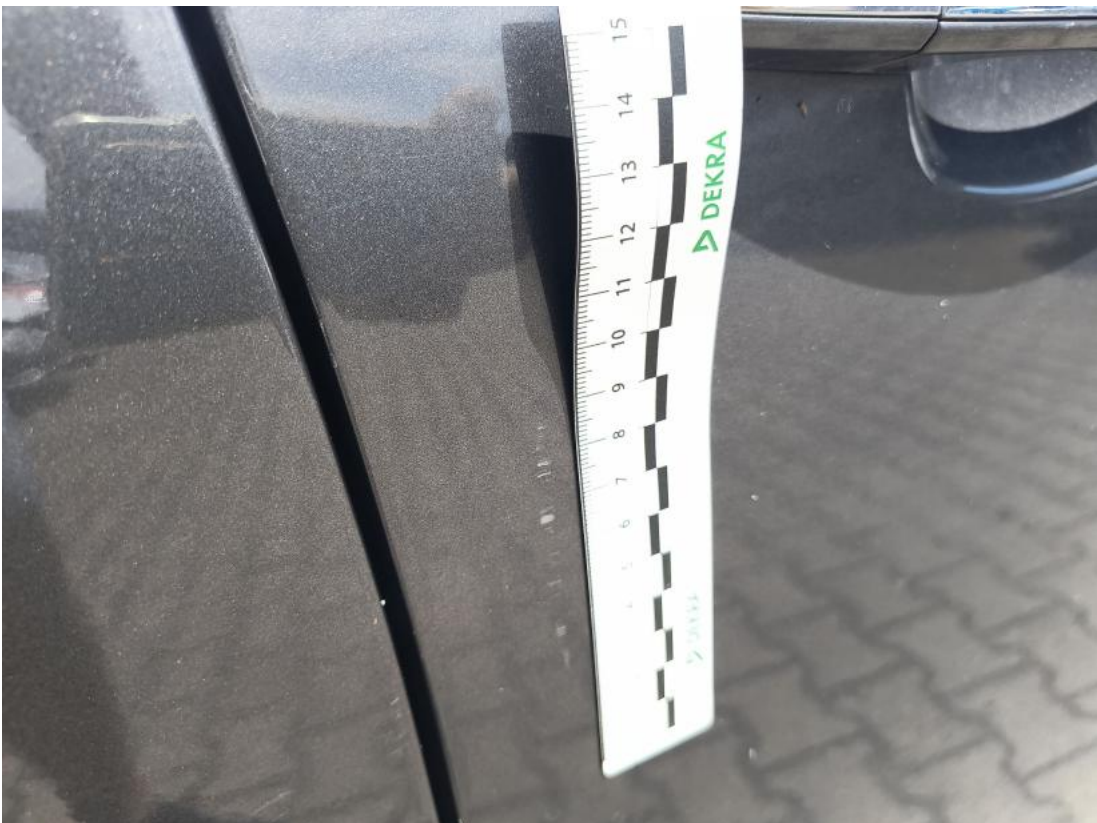
**Fot. 56**

| Poz. | Nazwa pozycji | Opis uszkodzeń | Kwalifik. | Naprawa [rbg] |
|---|---|---|---|---|
| 10 | Drzwi przednie (nieuzbrojone) R | rysa/odprysk | NA | 0.5 |

Drzwi przednie P - Rysa/odprysk 1

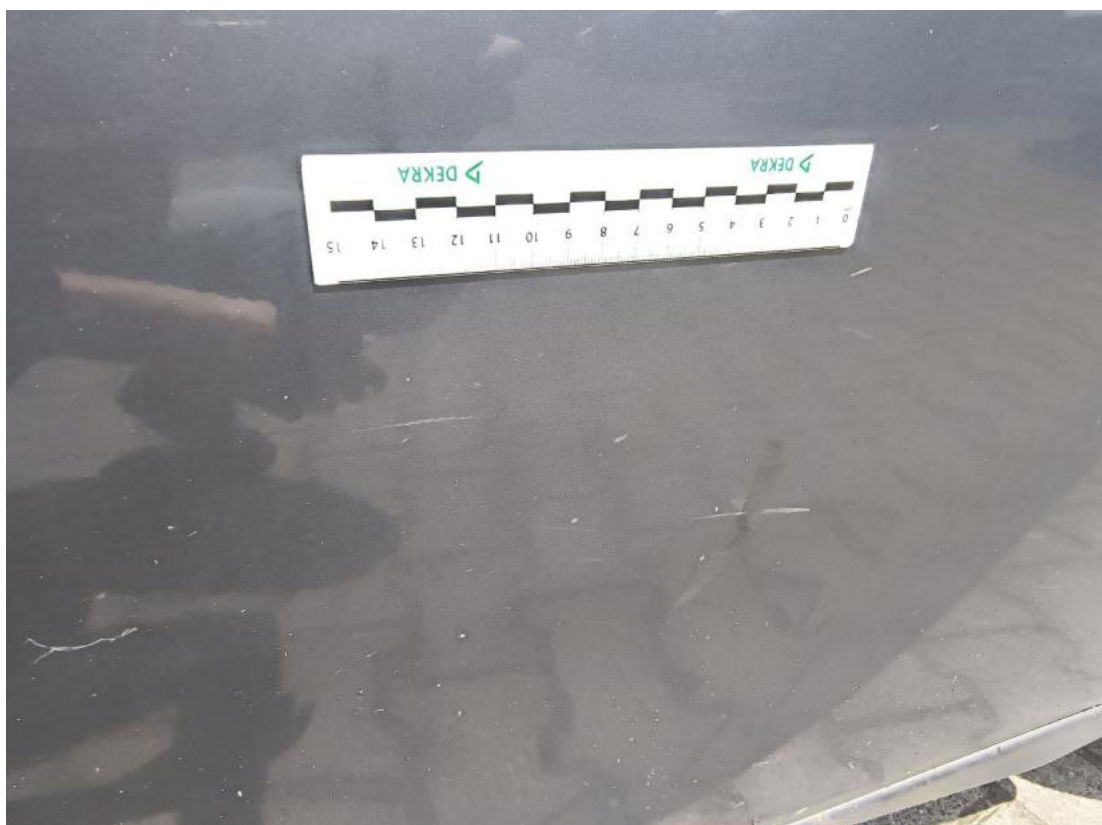
**Fot. 58**

Drzwi przednie P() - Rysa/odprysk 3

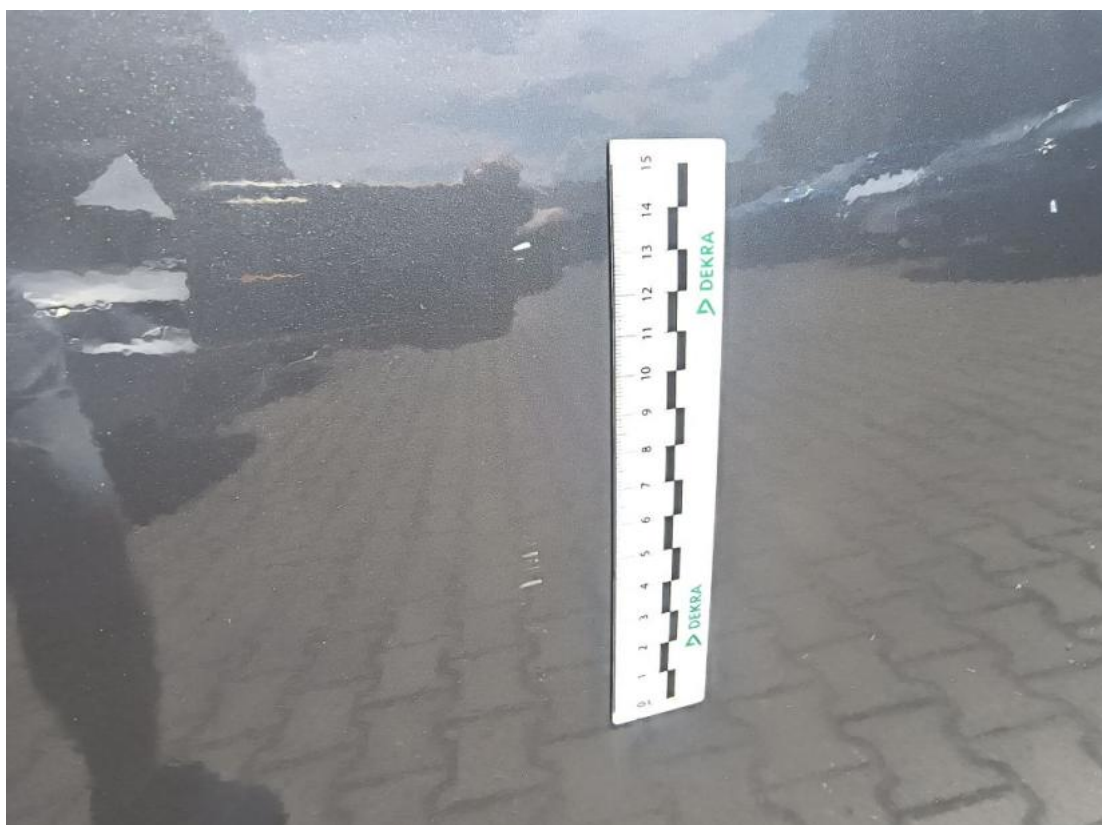
**Fot. 60**

| Poz. | Nazwa pozycji | Opis uszkodzeń | Kwalifik. | Naprawa [rbg] |
|---|---|---|---|---|
| 19 | Drzwi tylne (nieuzbrojone) R | rysa/odprysk | | |

Drzwi tylne P - Rysa/odprysk 1

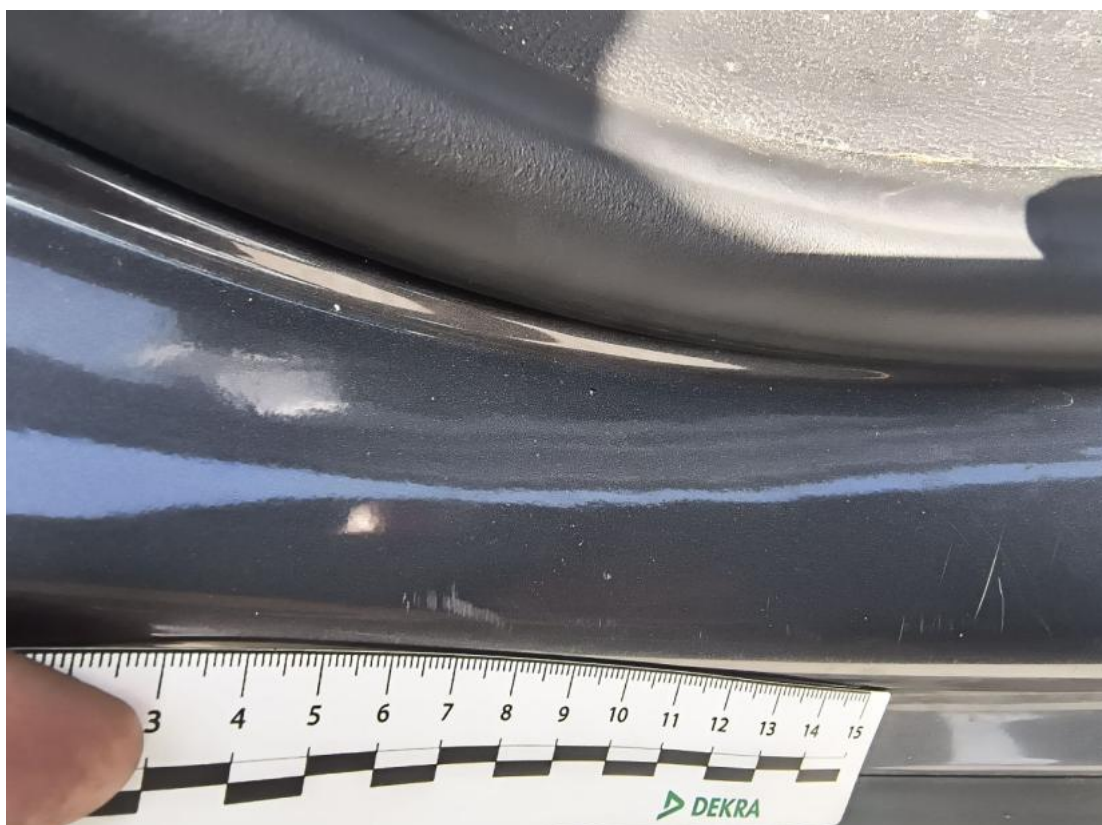
**Fot. 62**

| Poz. | Nazwa pozycji | Opis uszkodzeń | Kwalifik. | Naprawa [rbg] |
|---|---|---|---|---|
| 12 | Próg R | rysa/odprysk, wgniecenie/odkształcenie | NA | 2 |

Próg P - Rysa/odprysk 1

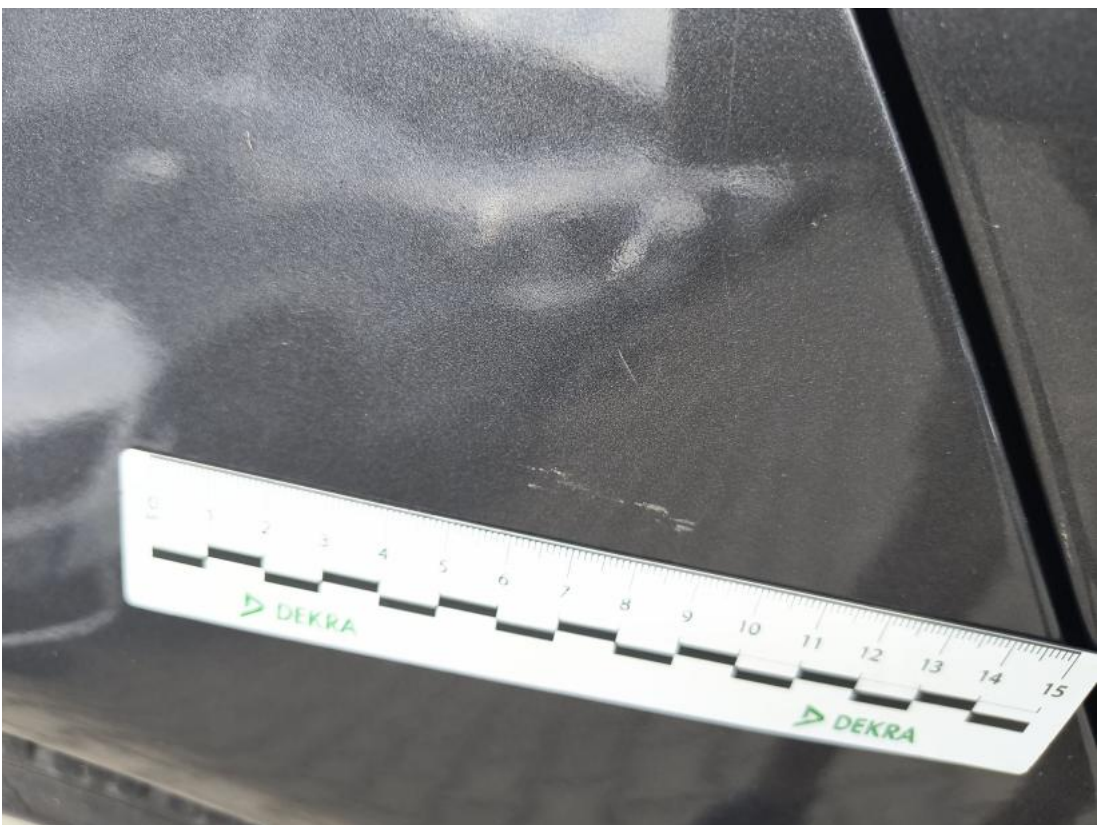
**Fot. 64**

| Poz. | Nazwa pozycji | Opis uszkodzeń | Kwalifik. | Naprawa [rbg] |
|---|---|---|---|---|
| 21 | Błotnik tylny R | rysa/odprysk | | |

Błotnik tylny P / Ściana boczna P - Rysa/odprysk 1

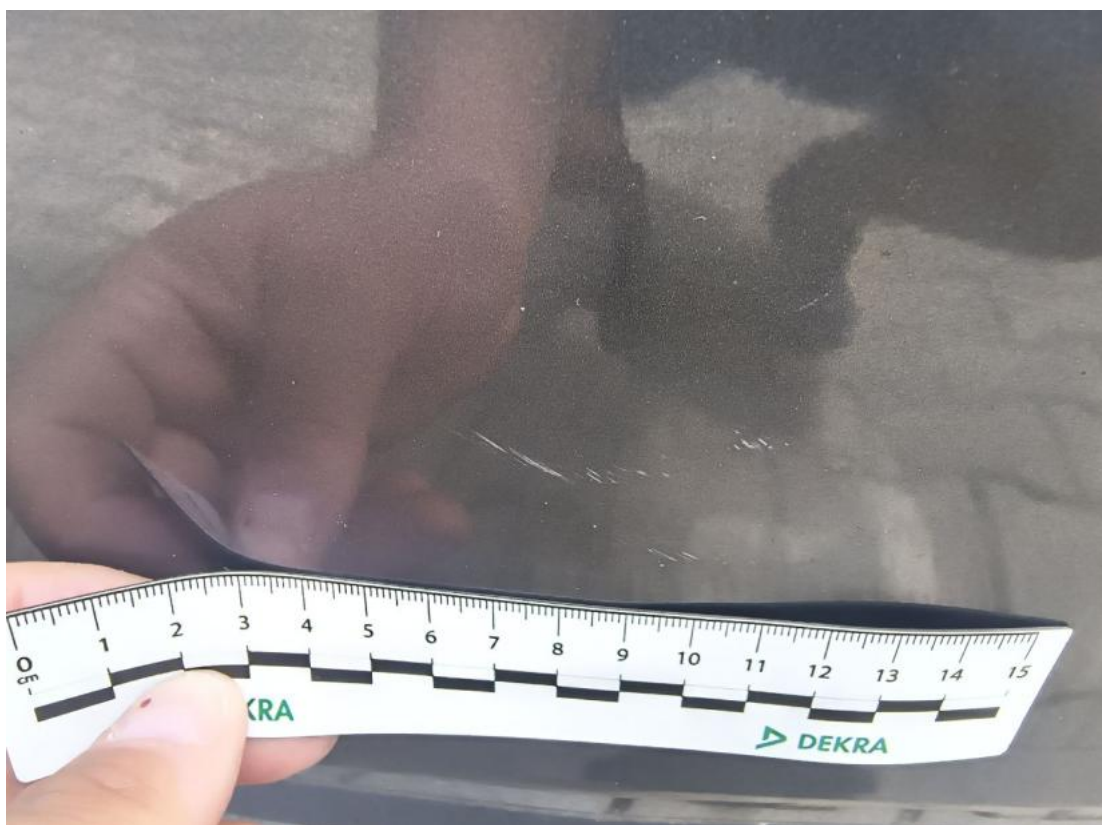
**Fot. 68**

| Poz. | Nazwa pozycji | Opis uszkodzeń | Kwalifik. | Naprawa [rbg] |
|---|---|---|---|---|
| 13 | Okładzina zderzaka tylnego | rysa/odprysk | NA | 0.8 |

Zderzak tylny - Rysa/odprysk 2

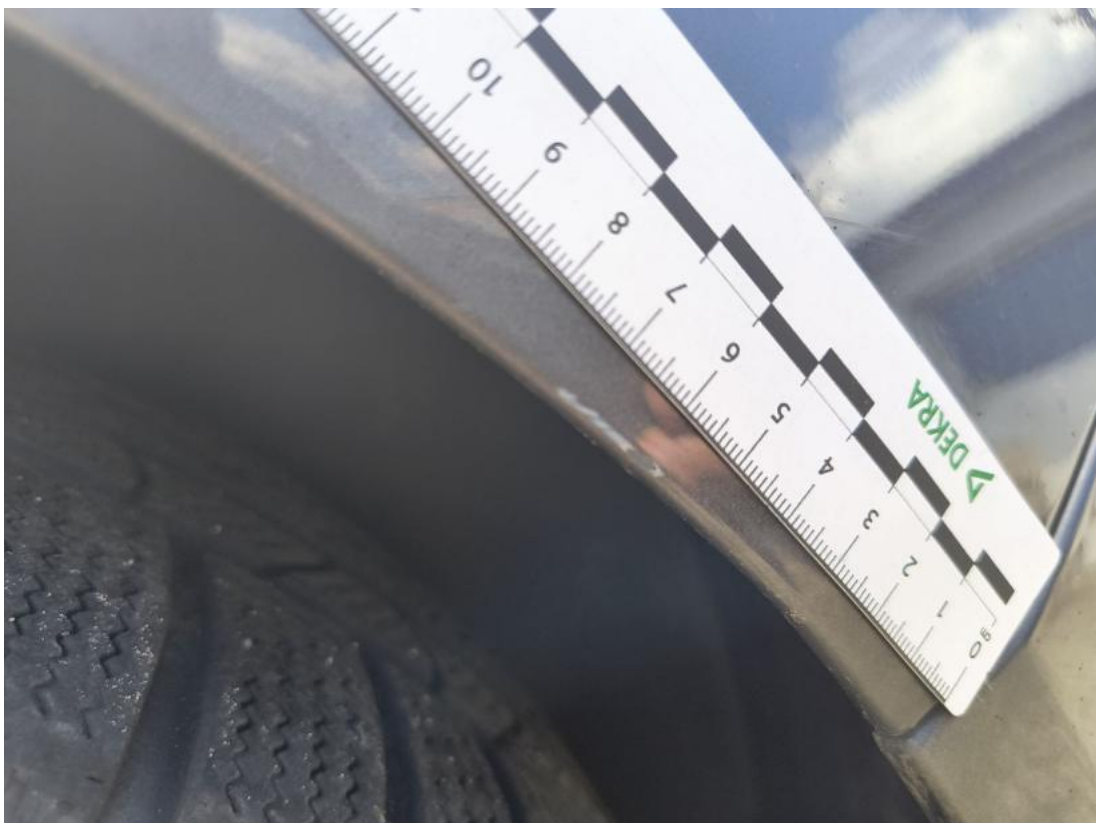
**Fot. 70**

| Poz. | Nazwa pozycji | Opis uszkodzeń | Kwalifik. | Naprawa [rbg] |
|---|---|---|---|---|
| 14 | Błotnik tylny L | rysa/odprysk, ślady korozji | NA | 0.5 |

Błotnik tylny L / Ściana boczna L - Rysa/odprysk 1

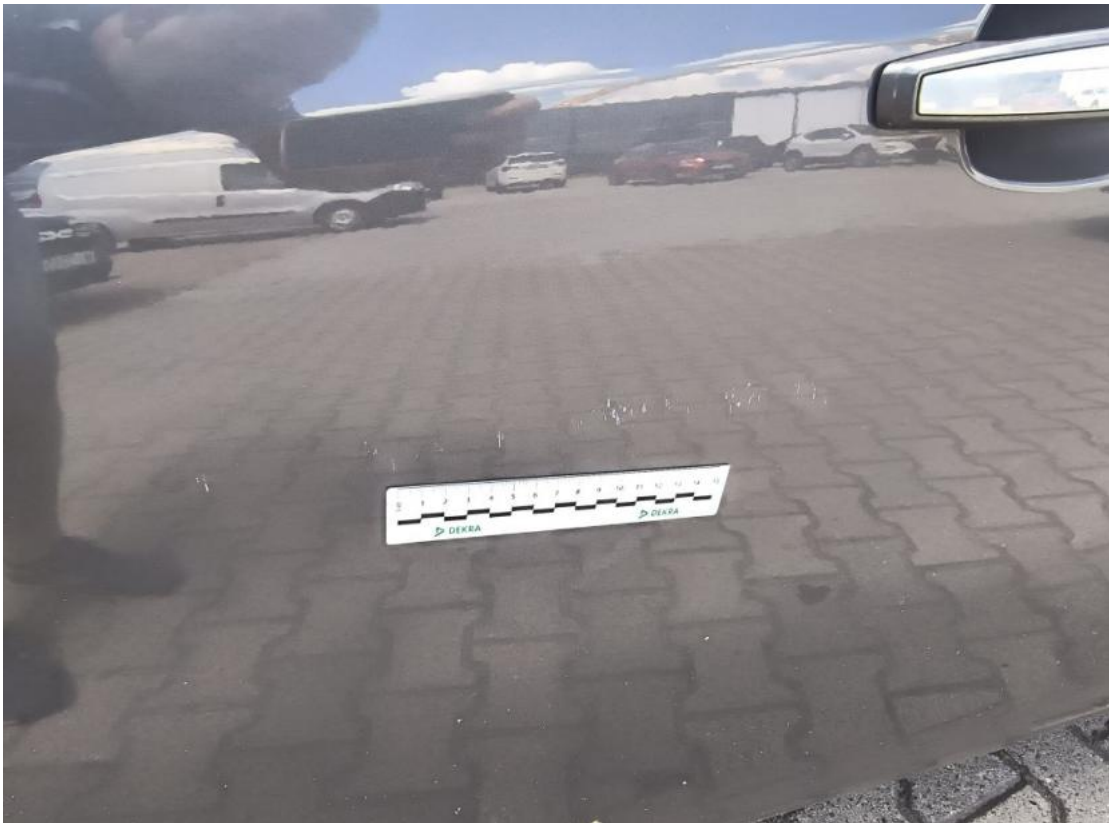
**Fot. 73**

| Poz. | Nazwa pozycji | Opis uszkodzeń | Kwalifik. | Naprawa [rbg] |
|---|---|---|---|---|
| 9 | Drzwi przednie (nieuzbrojone) L | rysa/odprysk | NA | 0.5 |

Drzwi przed L - Rysa/odprysk 1

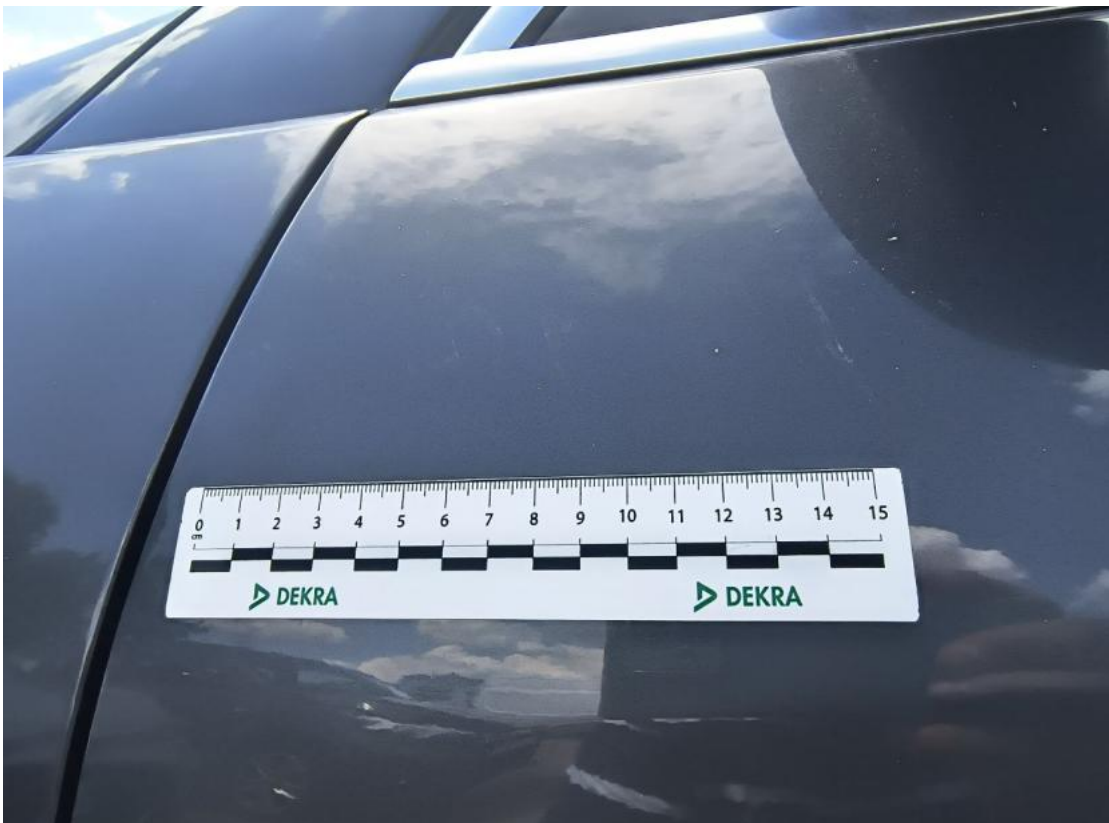
**Fot. 74**

Drzwi przed L - Rysa/odprysk 2

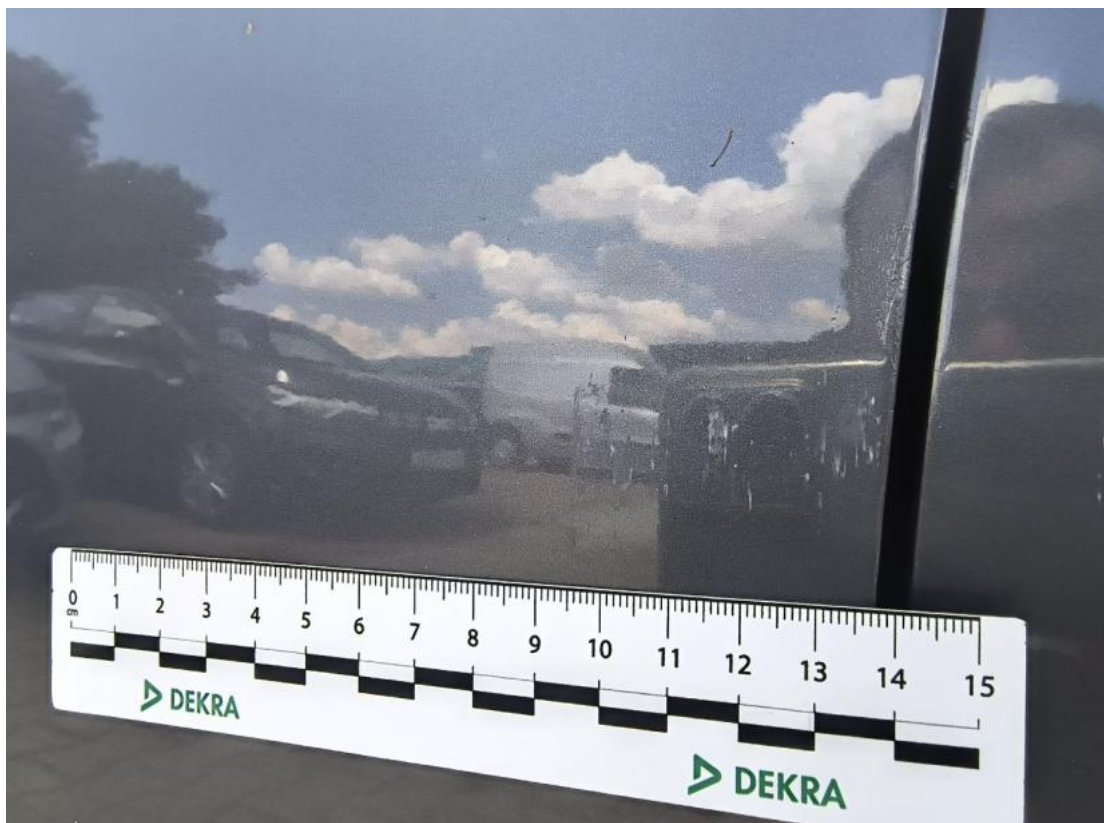
**Fot. 75**

Drzwi przed L() - Rysa/odprysk 3

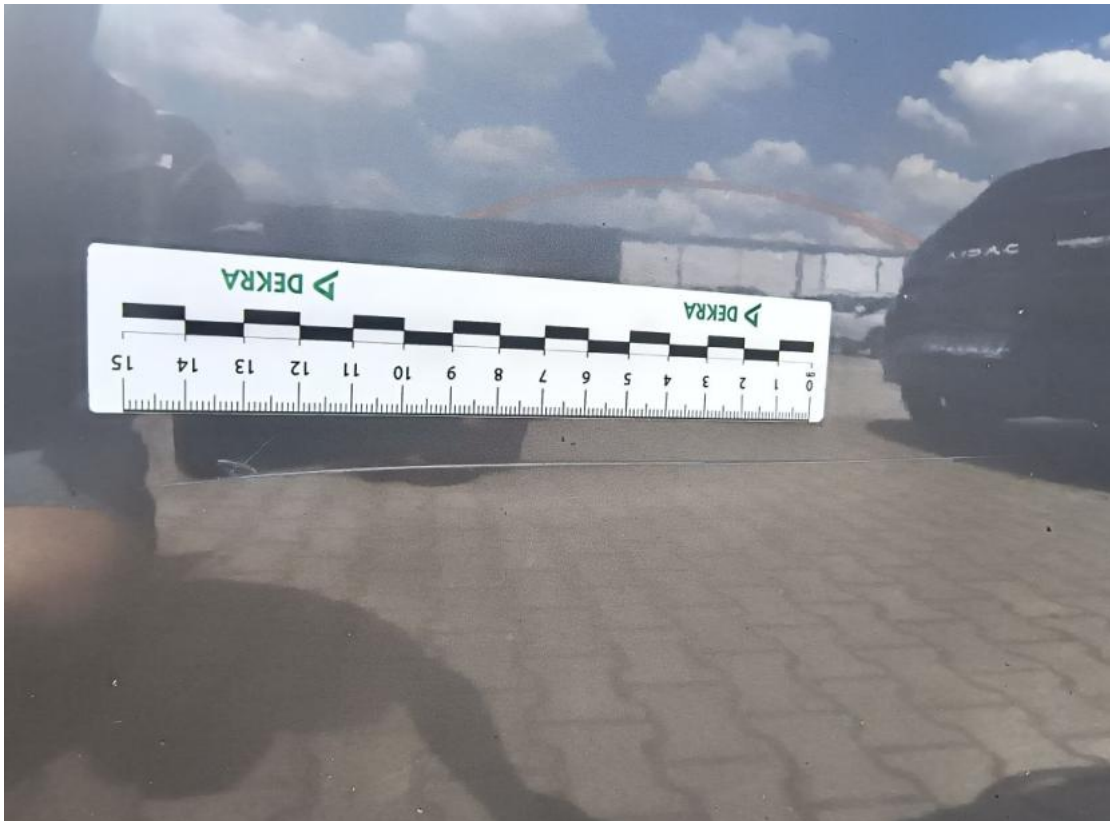
**Fot. 77**

| Poz. | Nazwa pozycji | Opis uszkodzeń | Kwalifik. | Naprawa [rbg] |
|---|---|---|---|---|
| 11 | Drzwi tylne (nieuzbrojone) L | rysa/odprysk | NA | 0.5 |

Drzwi tylne L - Rysa/odprysk 1

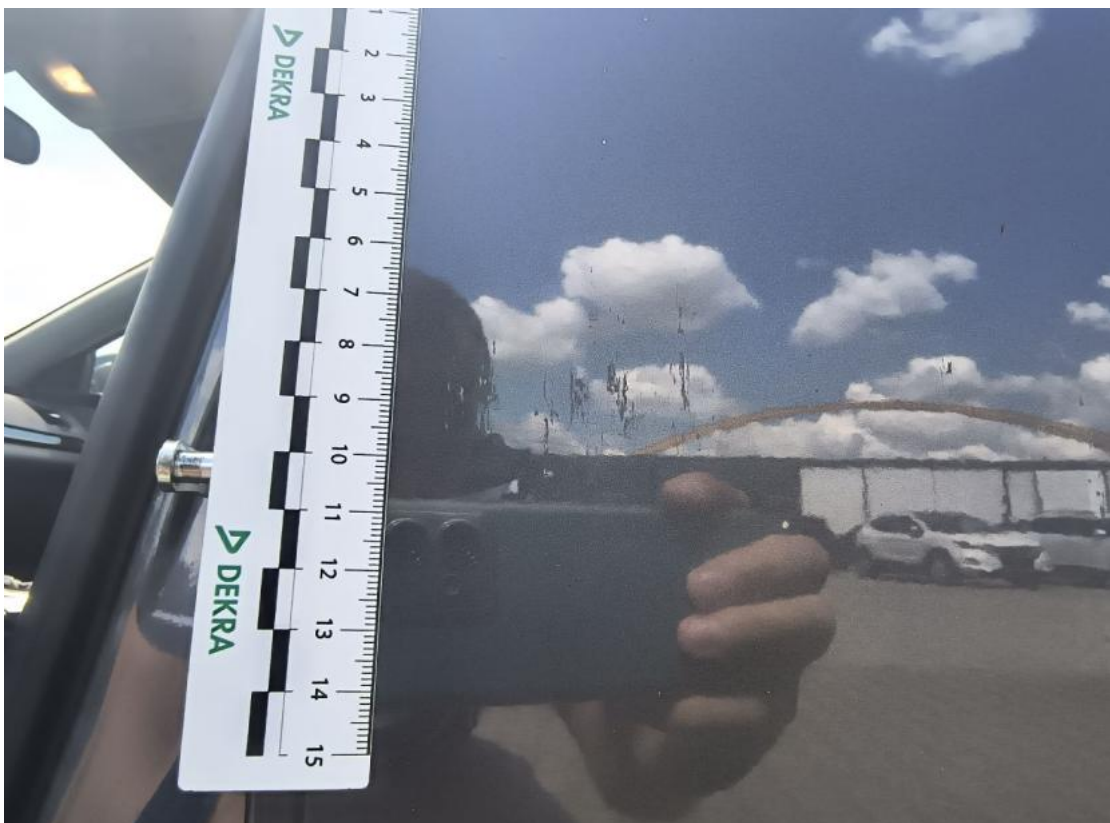
**Fot. 78**

Drzwi tylne L - Rysa/odprysk 2

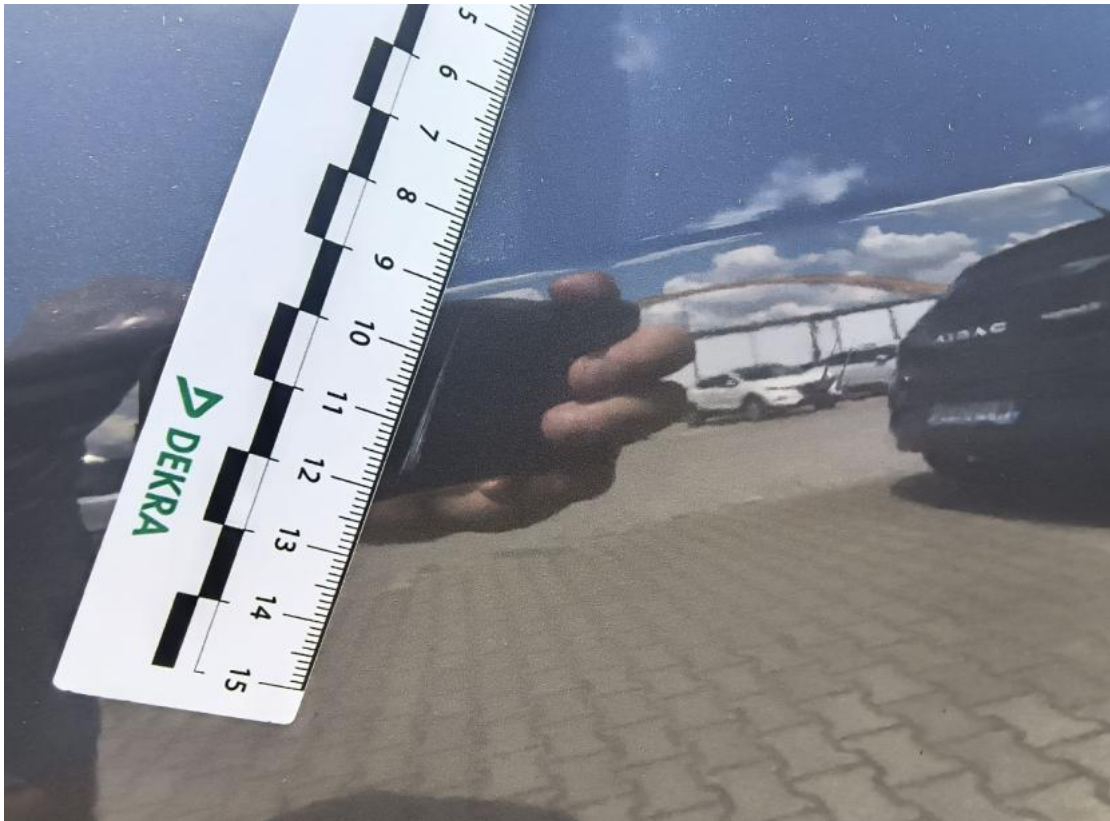
**Fot. 79**

Drzwi tylne L() - Rysa/odprysk 3

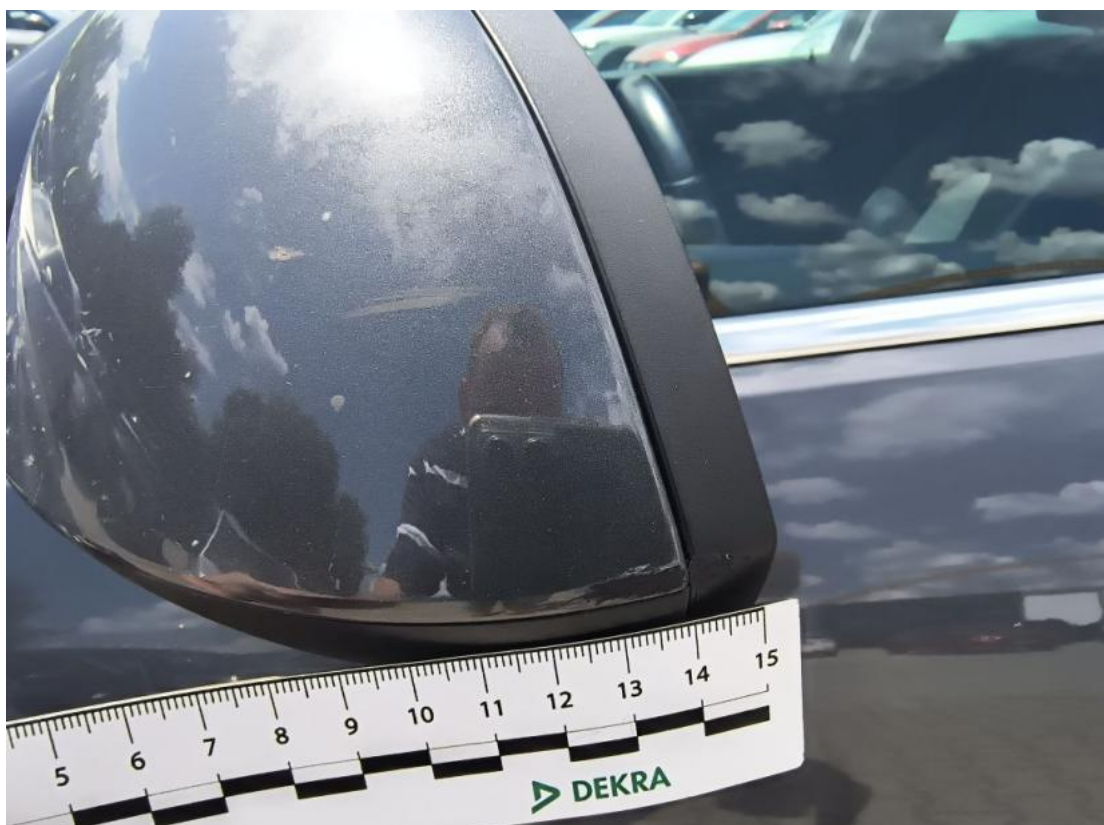
**Fot. 81**

| Poz. | Nazwa pozycji | Opis uszkodzeń | Kwalifik. | Naprawa [rbg] |
|---|---|---|---|---|
| 18 | Oslona lusterka zewnętrznego L | rysa/odprysk | | |

Obudowa lusterka zew L - Rysa/odprysk 1

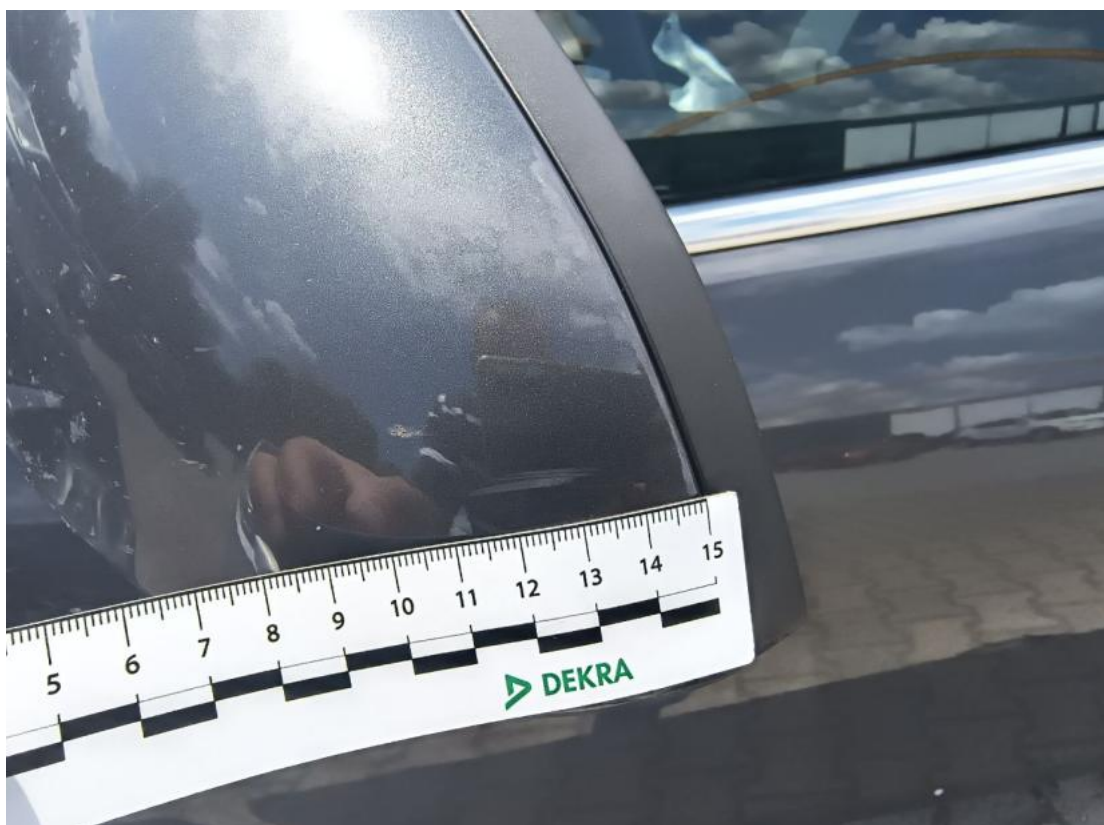
**Fot. 82**

Obudowa lusterka zew L - Rysa/odprysk 2

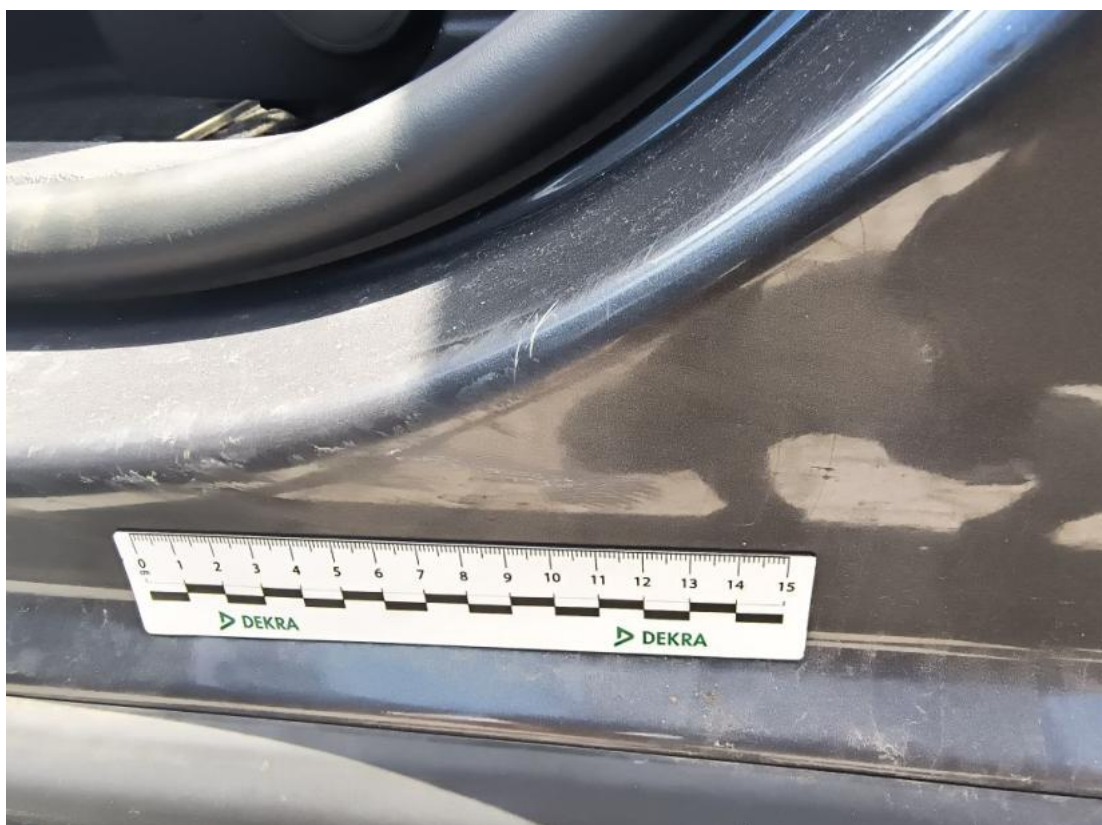
**Fot. 84**

| Poz. | Nazwa pozycji | Opis uszkodzeń | Kwalifik. | Naprawa [rbg] |
|---|---|---|---|---|
| 20 | Próg L | rysa/odprysk | | |

Próg L - Rysa/odprysk 1

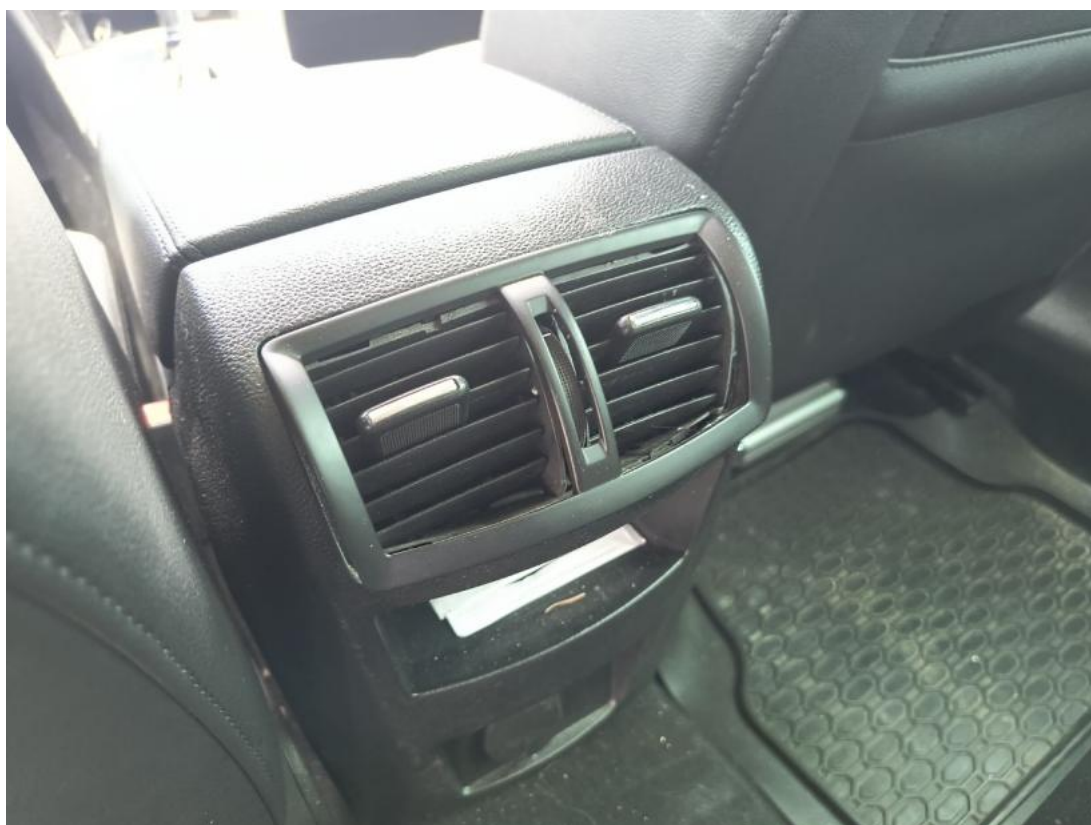
**Fot. 88**

Dysze nawiewu deski rozdzielczej - Pęknięcie/rozerwanie 1
