## Raport z oględzin pojazdu

| Numer raportu | 215760/7/25-11401 | Data raportu | 21-07-2025 |

| Marka, model | OPEL Insignia A Sports Tourer... |

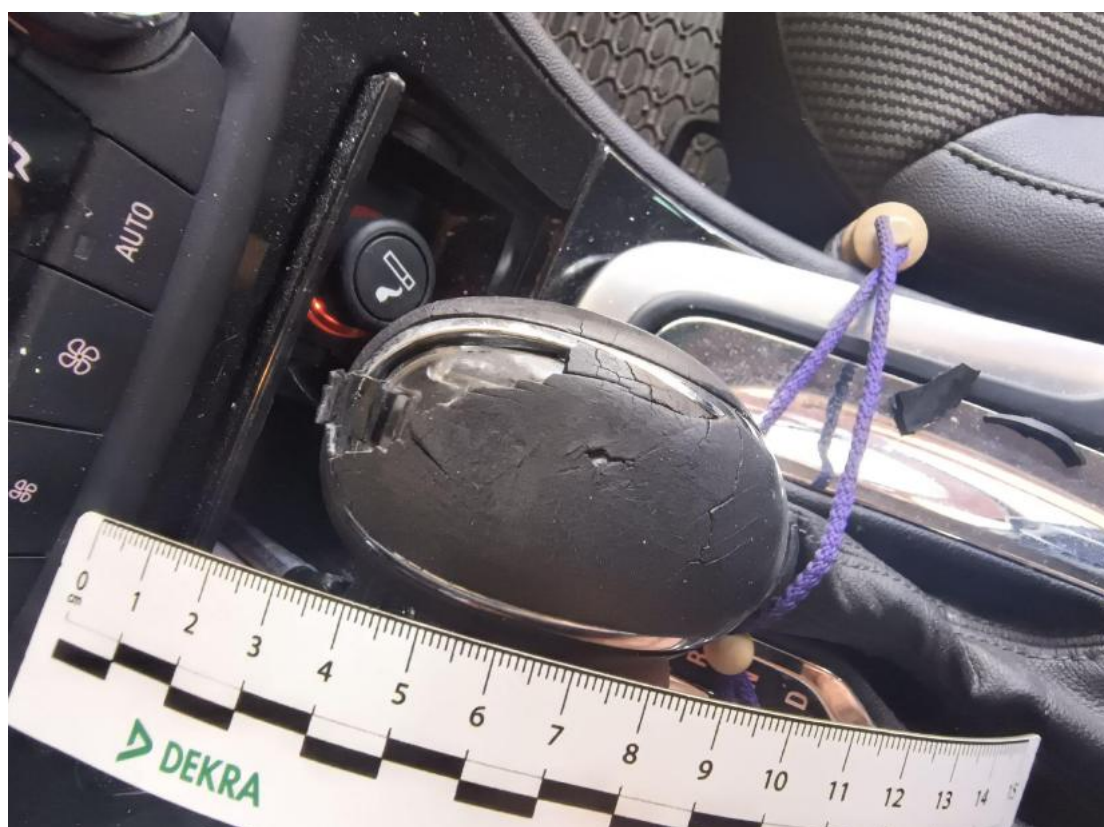
**Fot. 90**

| Poz. | Nazwa pozycji | Opis uszkodzeń | Kwalifik. | Naprawa [rbg] |
|---|---|---|---|---|
| 5 | Przełącznik automat.skrzyni biegów | niekompletny | WY | 0.2 |

Gałka dźwigni zmiany biegów - Pęknięcie/rozerwanie 1

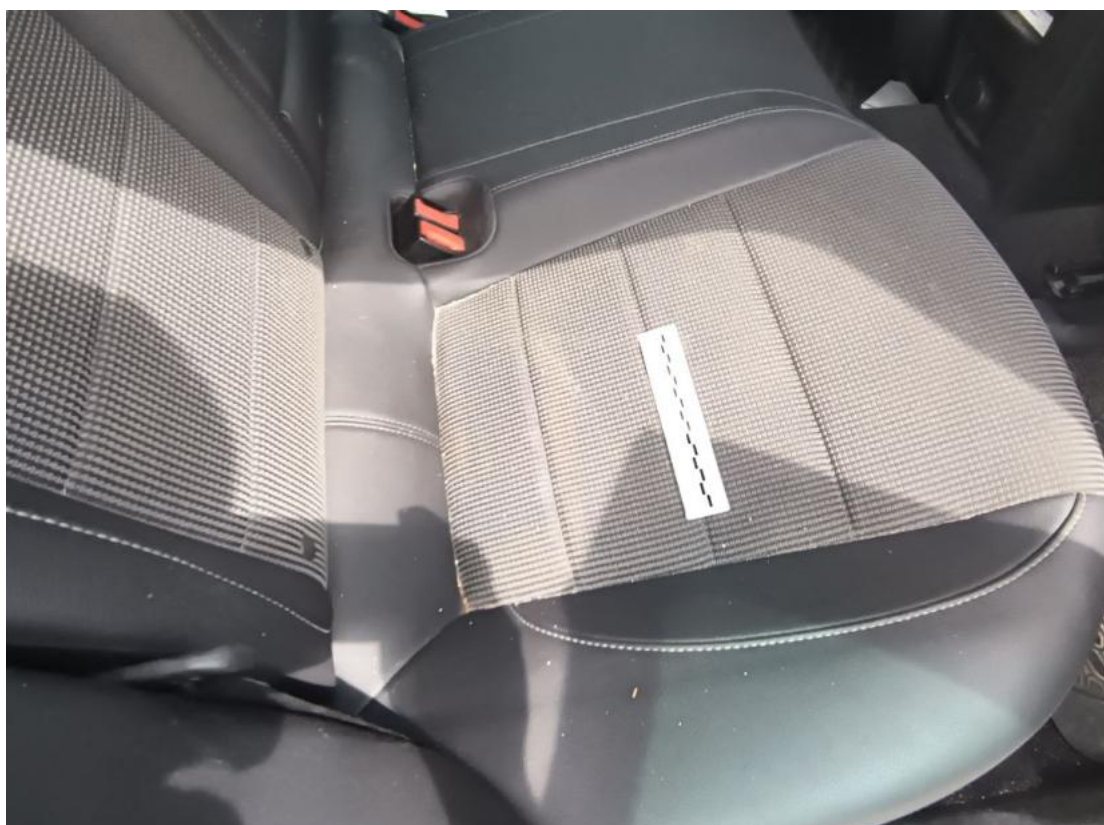
**Fot. 92**

Kanapa tyl. - Inne 1

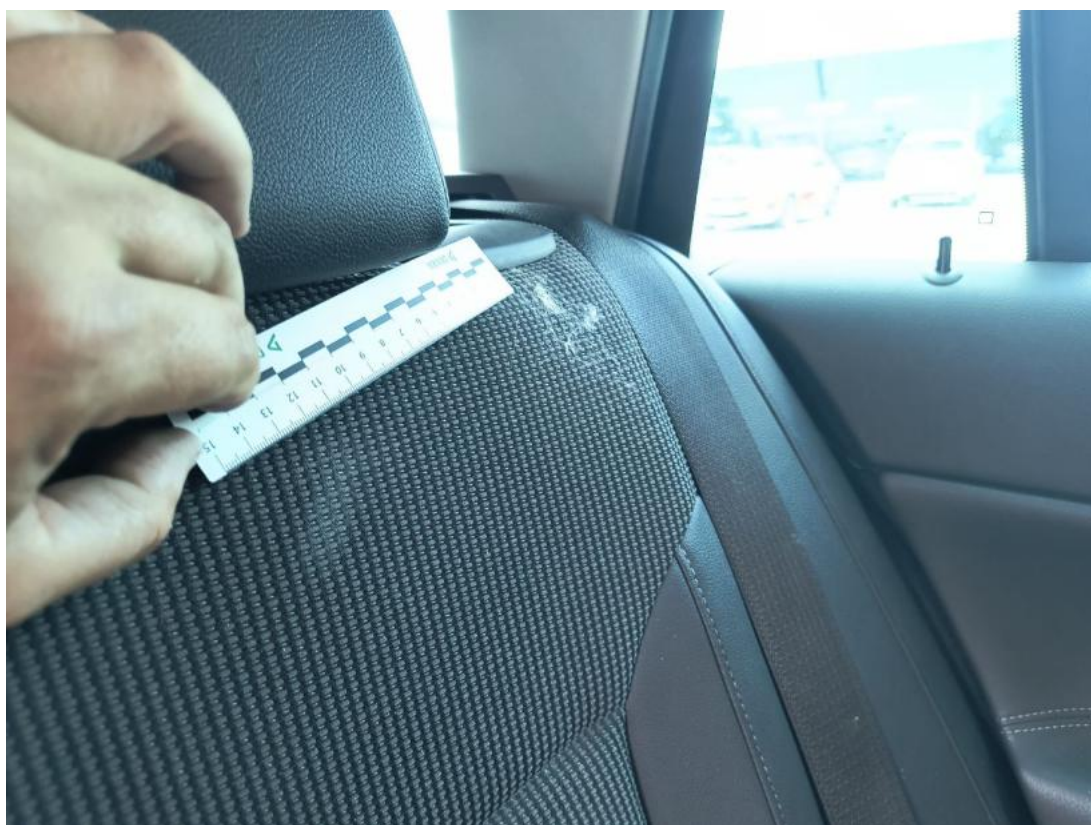
**Fot. 94**

Kanapa tyl.(.) - Inne 3

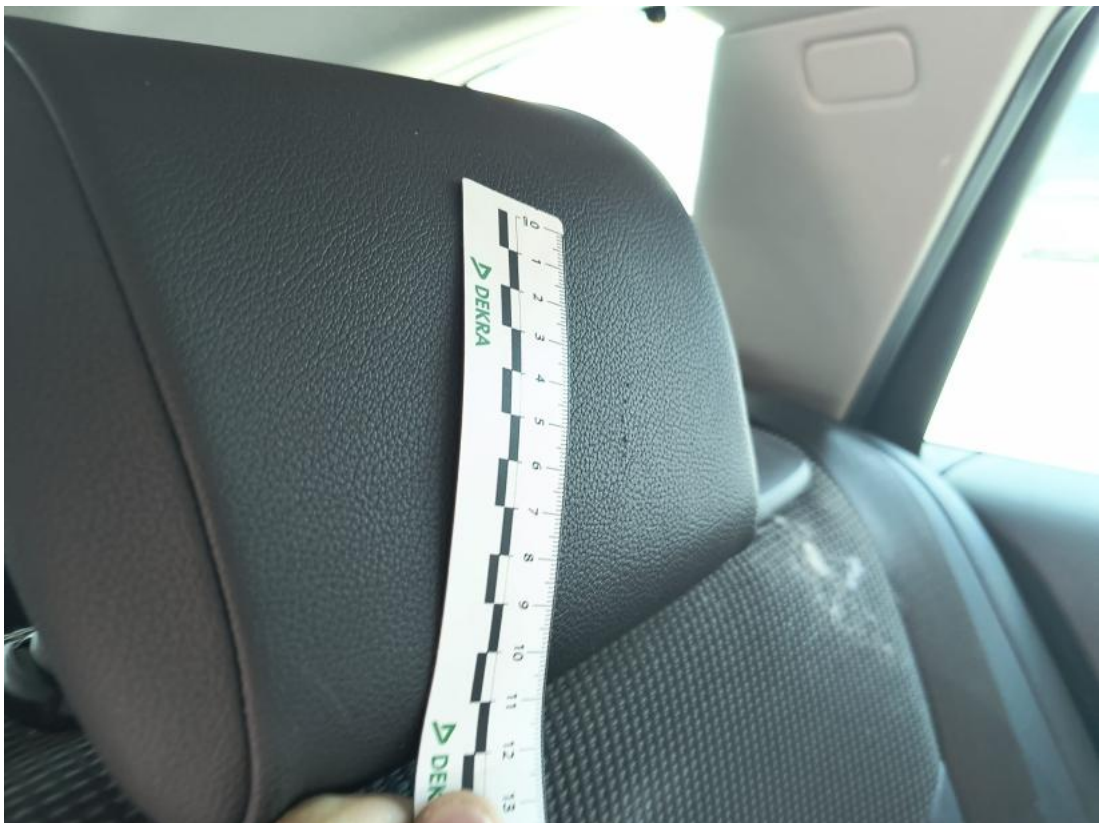
**Fot. 96**

| Poz. | Nazwa pozycji | Opis uszkodzeń | Kwalifik. | Naprawa [rbg] |
|---|---|---|---|---|
| 22 | Zagiłówek 2.rząd L | zarysowanie | | |

Zaglówek lew. kanapy tyl. - Rysa/odprysk 1

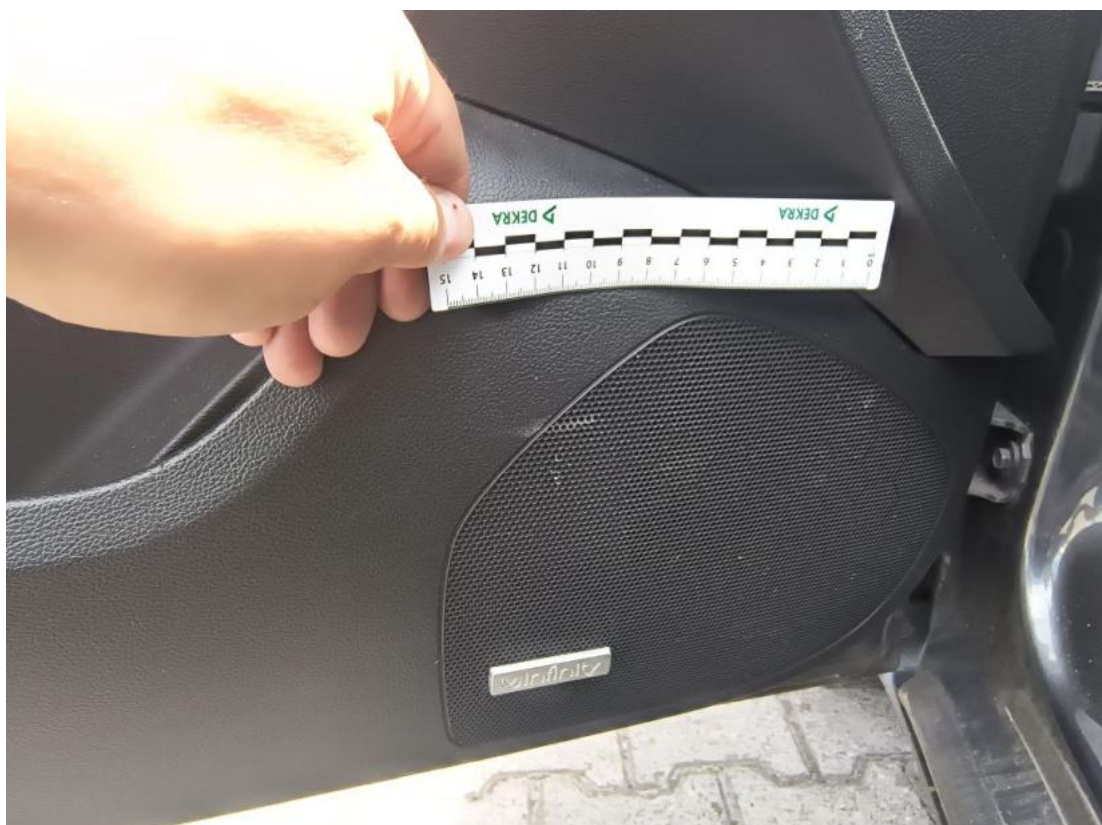
**Fot. 98**

| Poz. | Nazwa pozycji | Opis uszkodzeń | Kwalifik. | Naprawa [rbg] |
|---|---|---|---|---|
| 23 | Tapicerki drzwi kpl. | zarysowanie | | |

Tapicerka drzwi przednich L - Rysa/odprysk 1

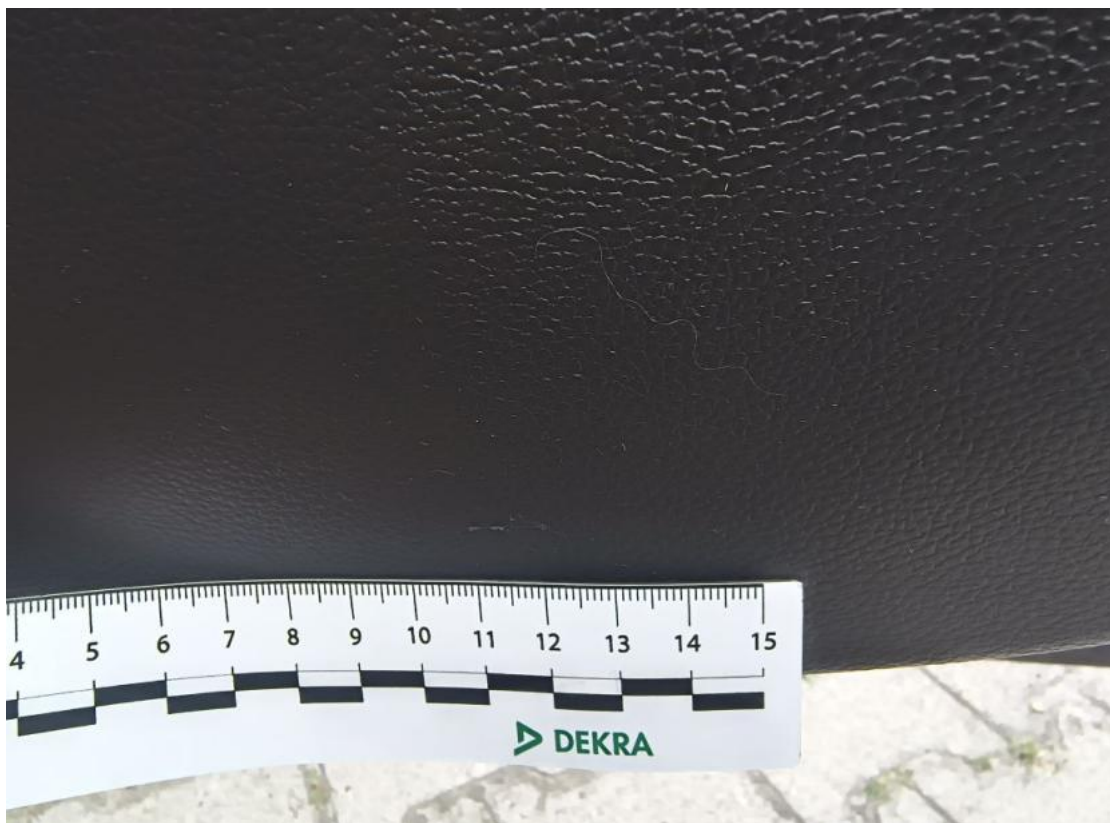
**Fot. 100**

Tapicerka drzwi przednich P - Rysa/odprysk 1

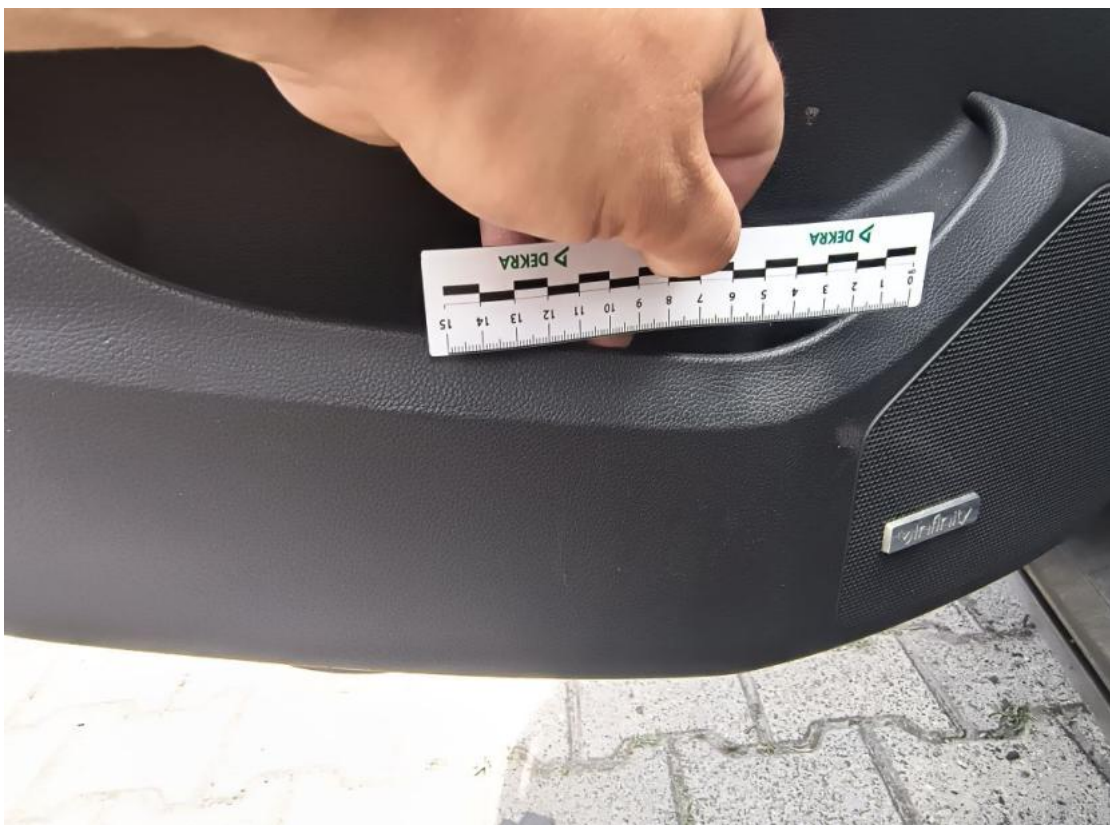
**Fot. 102**

Tapicerka drzwi tylnych L - Rysa/odprysk 1

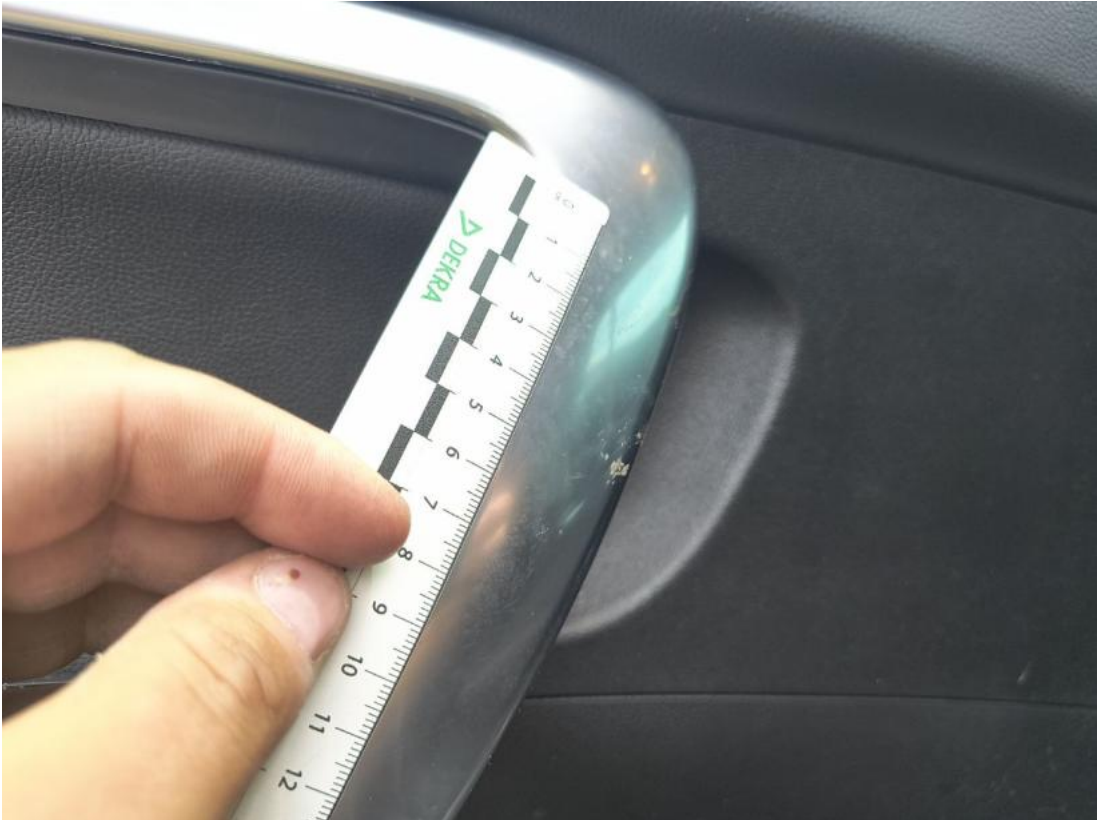
**Fot. 103**

Tapicerka drzwi tylnych L - Rysa/odprysk 2

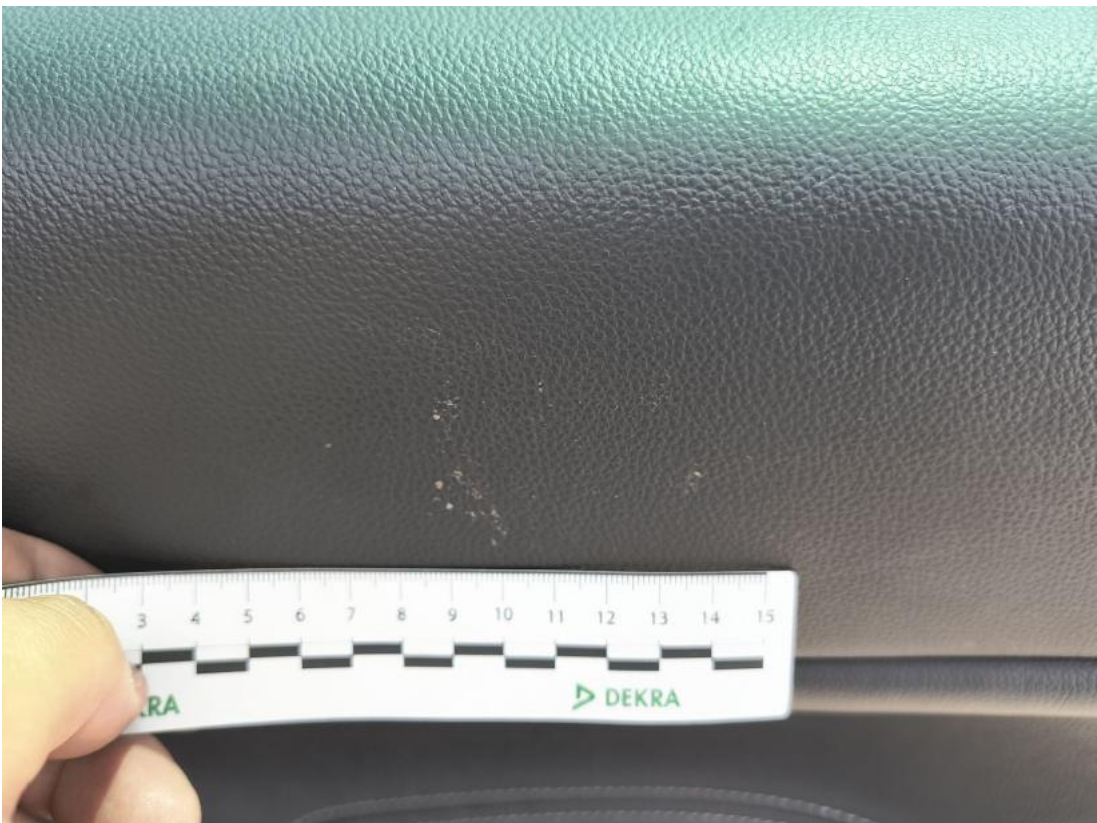
**Fot. 104**

Tapicerka drzwi tylnych P - Inne 1

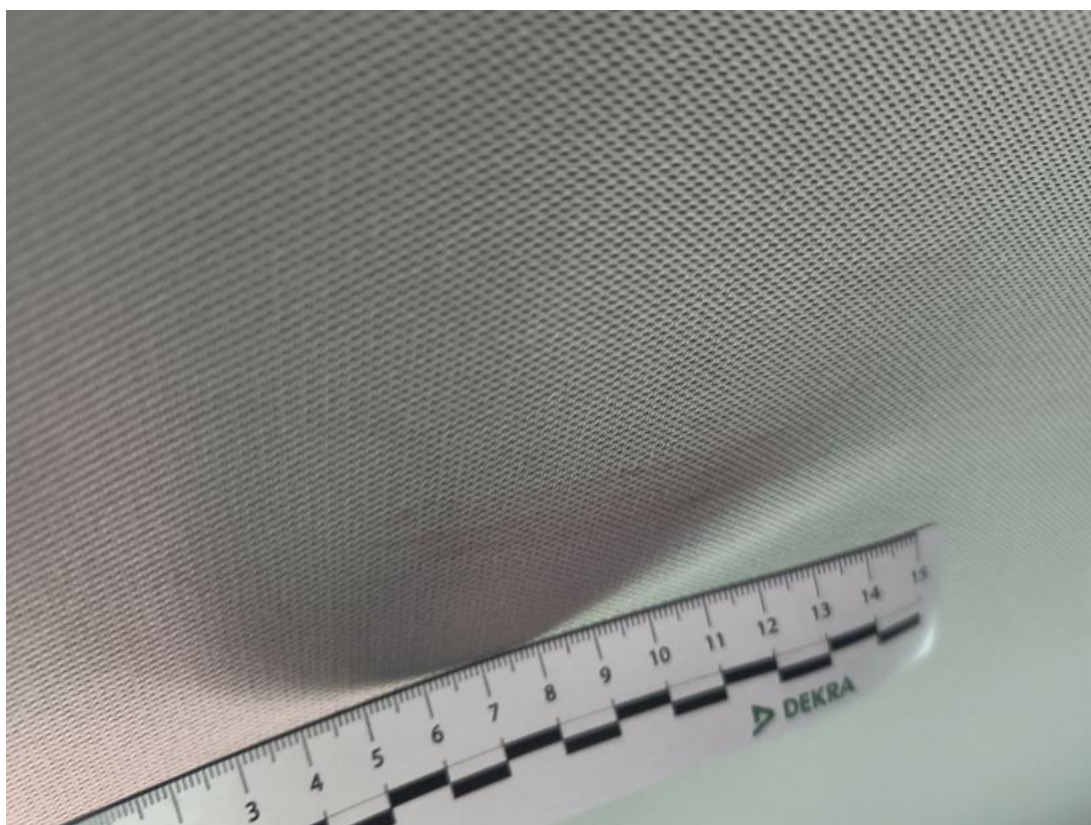
**Fot. 106**

Podsufitka - Inne 1

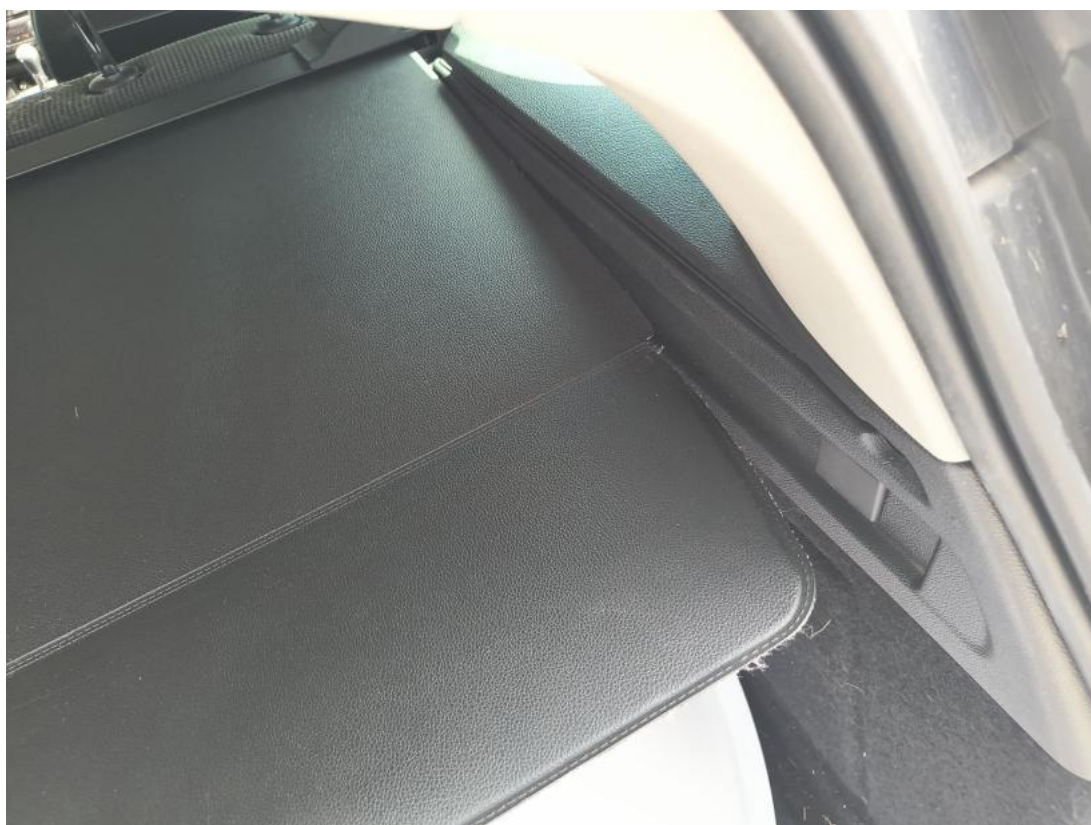
**Fot. 110**

Półka/roleta tylna - zdjęcie poglądowe 1

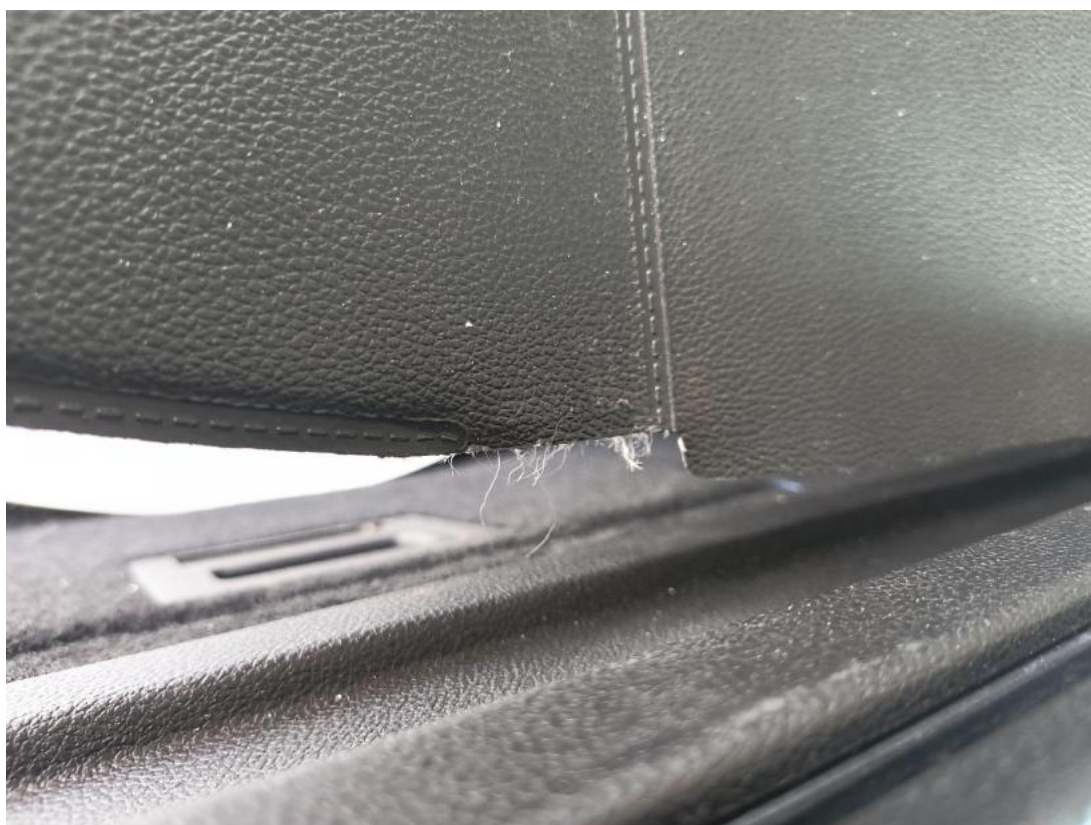
**Fot. 112**

| Poz. | Nazwa pozycji | Opis uszkodzeń | Kwalifik. | Naprawa [rbg] |
|---|---|---|---|---|
| 7 | Nakładka przestrzeni bagażowej | niekompletna | WY | 0.2 |

Półka/roleta tylna - Pęknięcie/rozerwanie 1

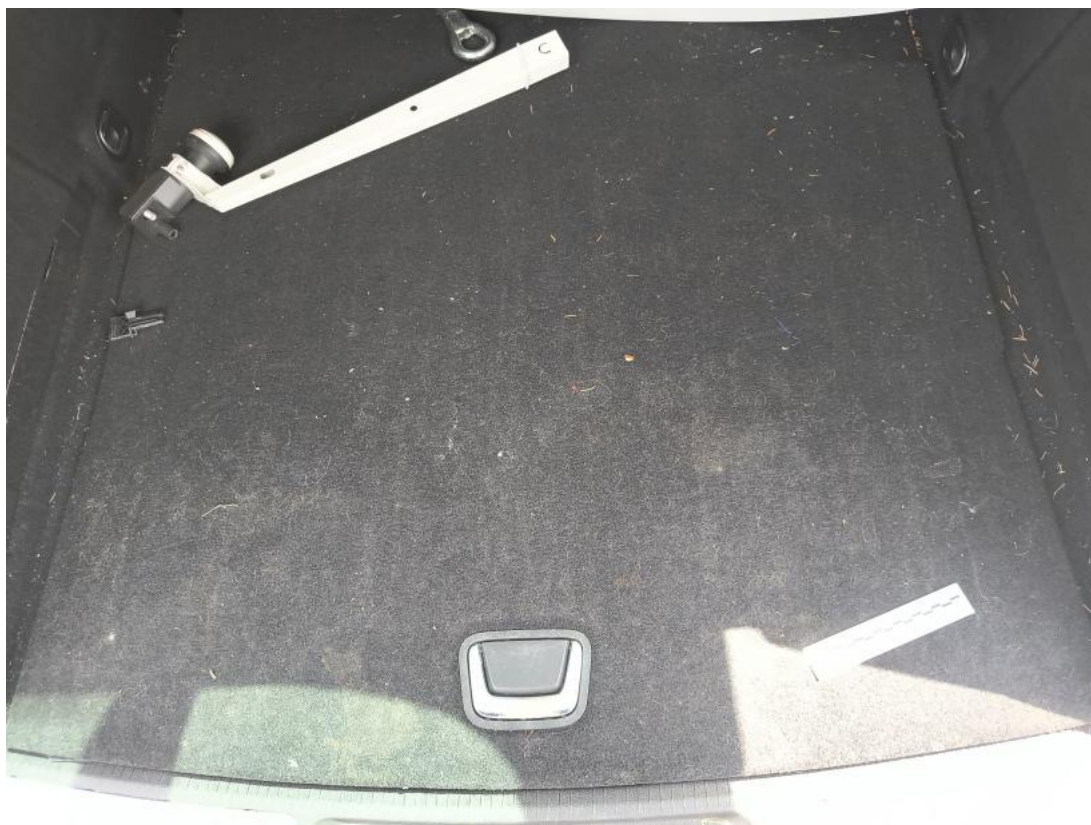
**Fot. 113**

Wykładzina podłogi bagażnika - Inne 1
