## Raport z oględzin pojazdu

| Numer raportu | 07051/9/25-15201 | Data raportu | 09-09-2025 |

| Marka, model | RENAULT Clio IV Grandtour 1... |
| Numer rejestracyjny | WD2834S |

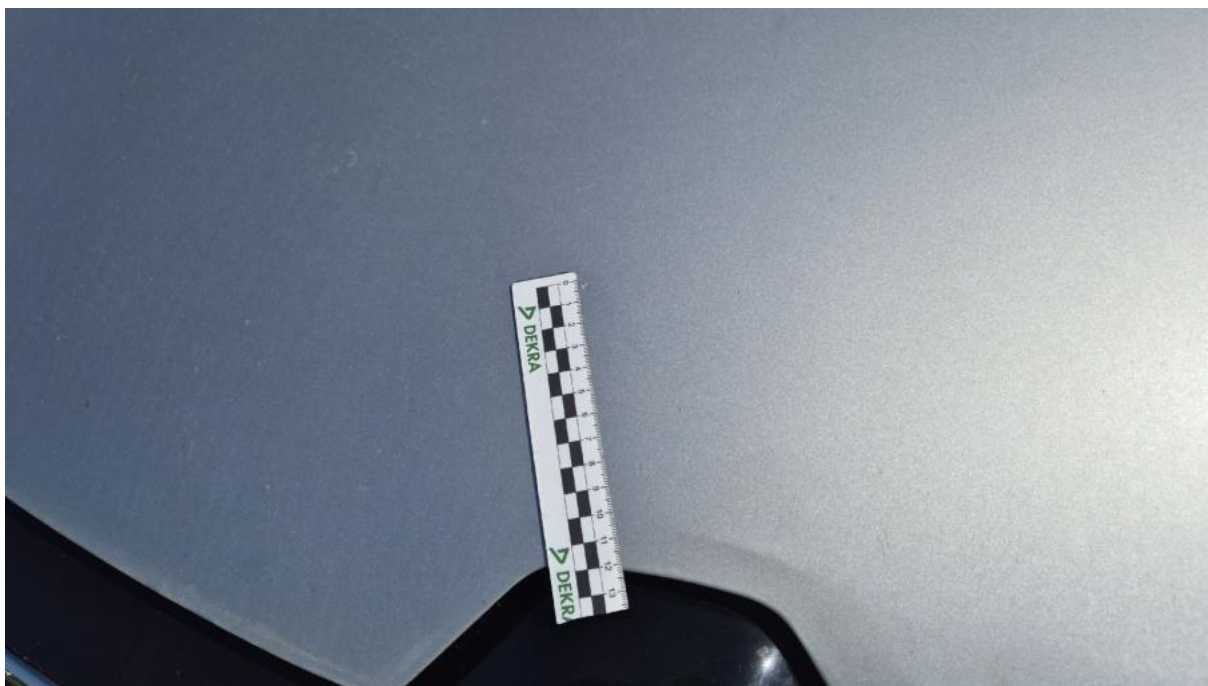
**Fot. 33**

Pokrywa komory silnika - Rysa/odprysk 1

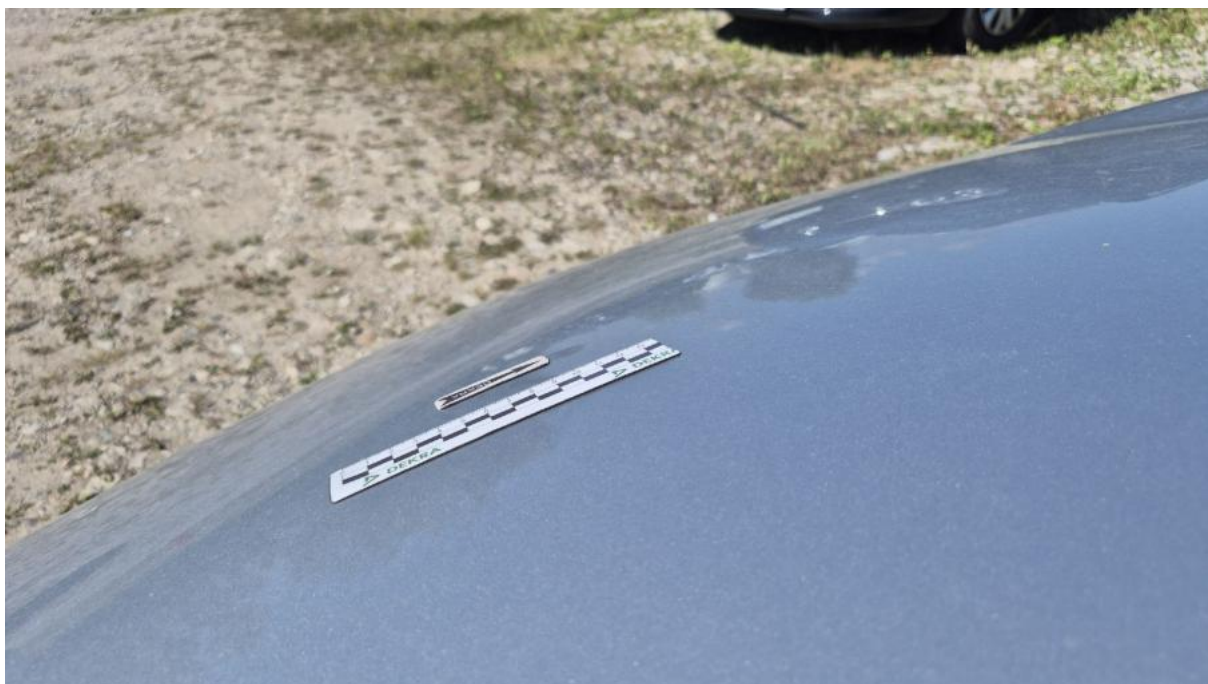
**Fot. 34**

| Poz. | Nazwa pozycji | Opis uszkodzeń | Kwalifik. | Naprawa [rbg] |
|---|---|---|---|---|
| 10 | Pokrywa przednia | wgniecenie | NA | 2.5 |

Pokrywa komory silnika - Wgniecenie/odkształcenie 1

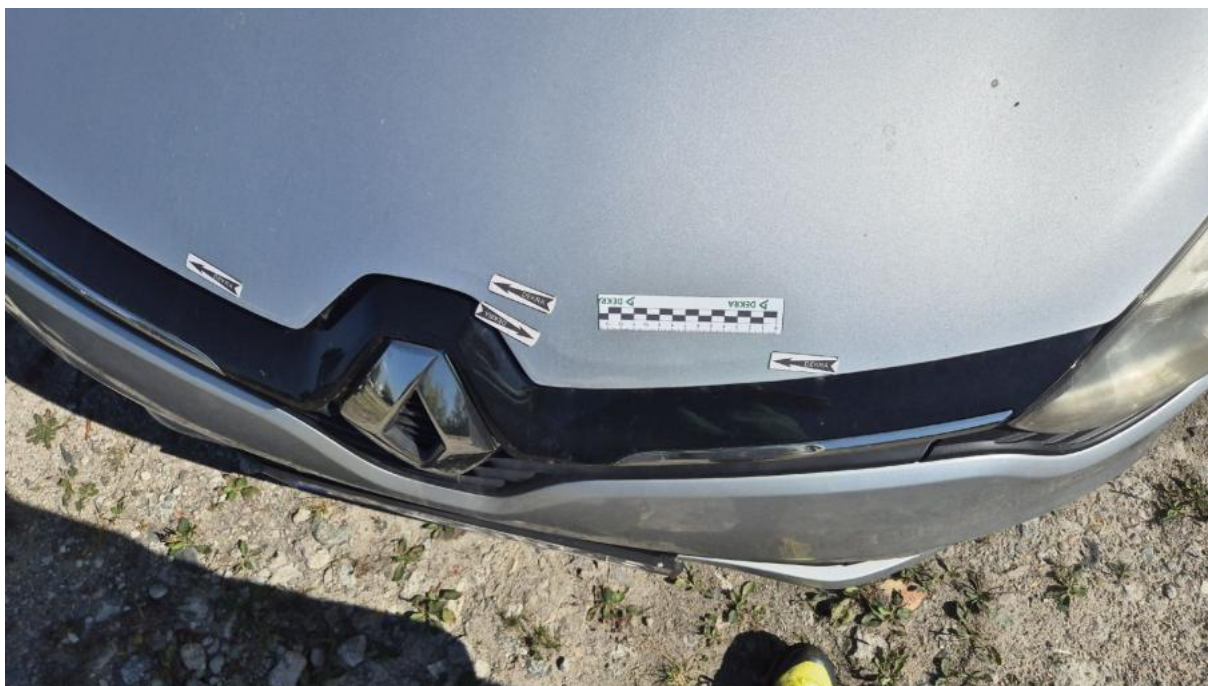
**Fot. 35**

Pokrywa komory silnika - Wgniecenie/odkształcenie 2

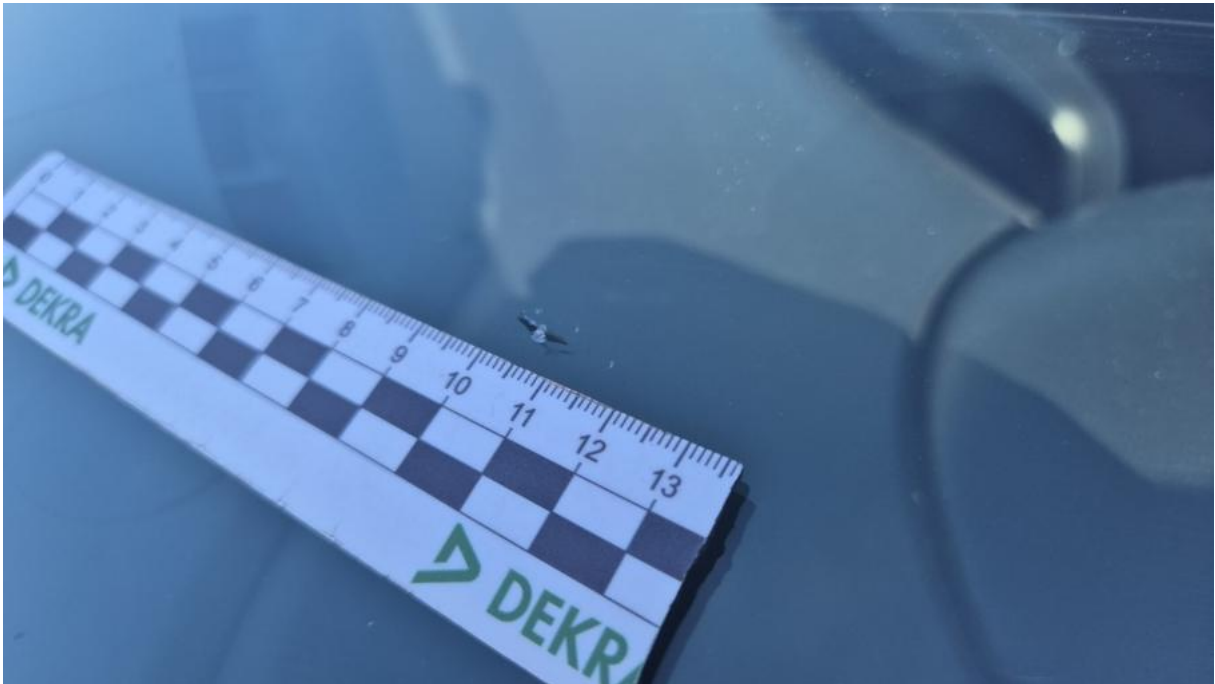
**Fot. 37**

| Poz. | Nazwa pozycji | Opis uszkodzeń | Kwalifik. | Naprawa [rbg] |
|---|---|---|---|---|
| 3 | Szyba przednia barwiona | pęknięcie | WY | 2 |

Szyba czołowa - Pęknięcie/rozerwanie 1

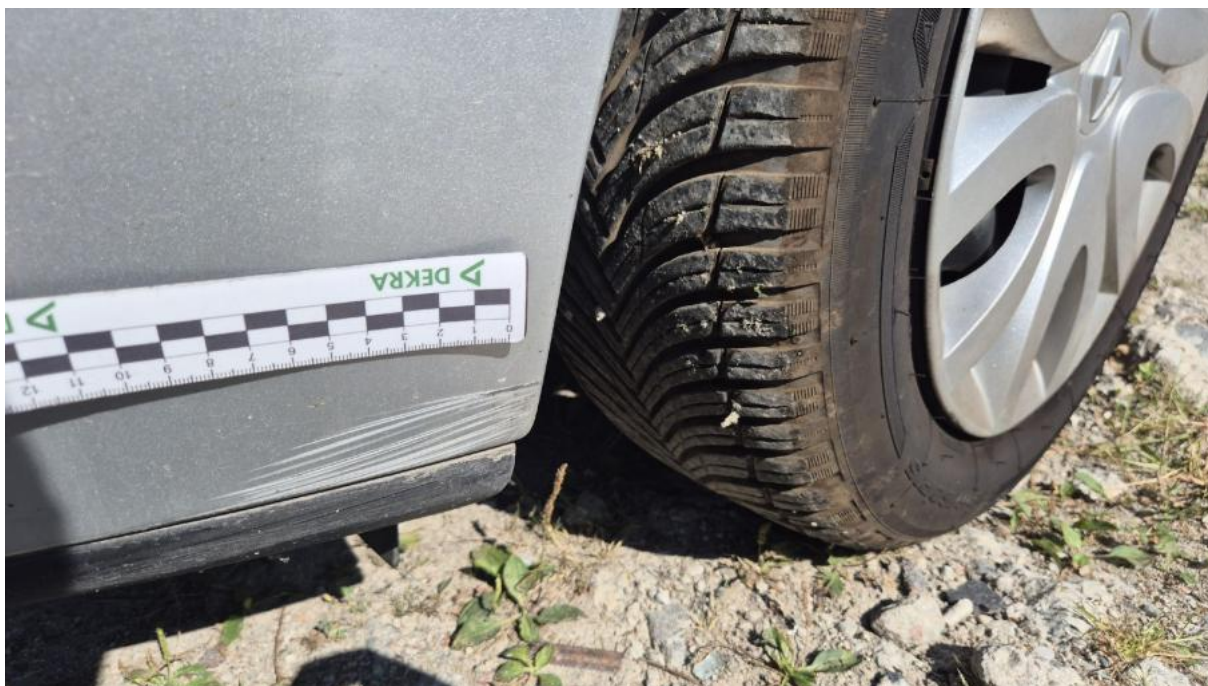
**Fot. 39**

Zderzak - Rysa/odprysk 1

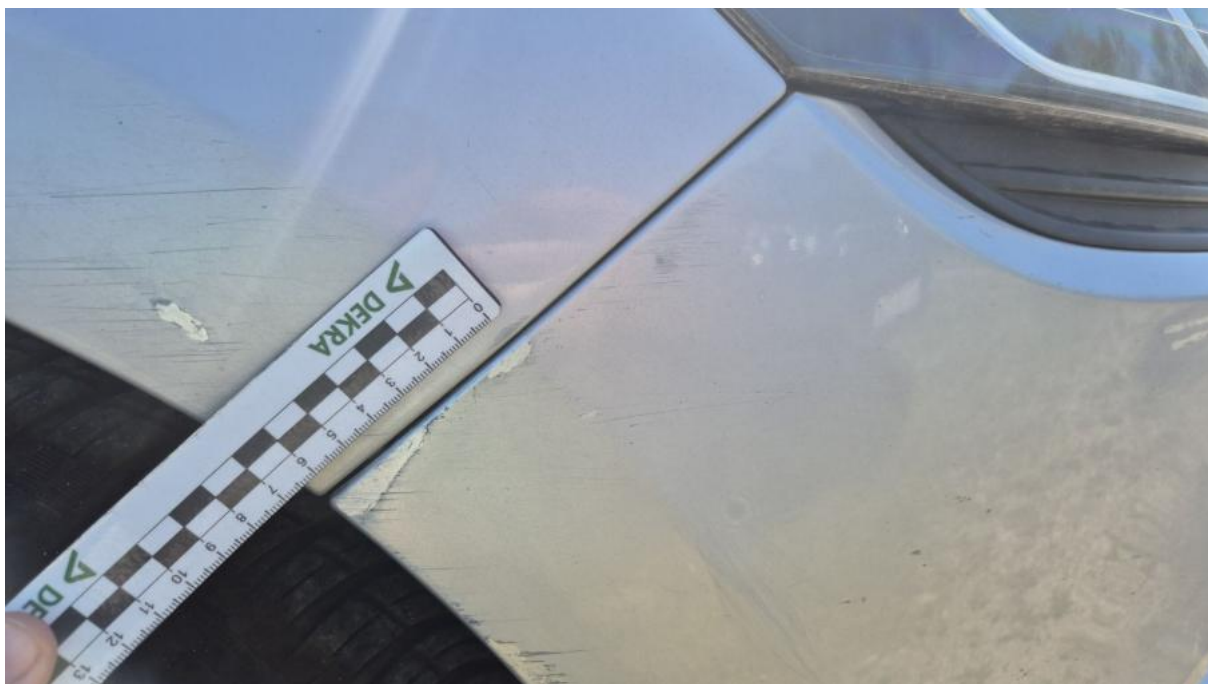
**Fot. 40**

Zderzak - Inne 1

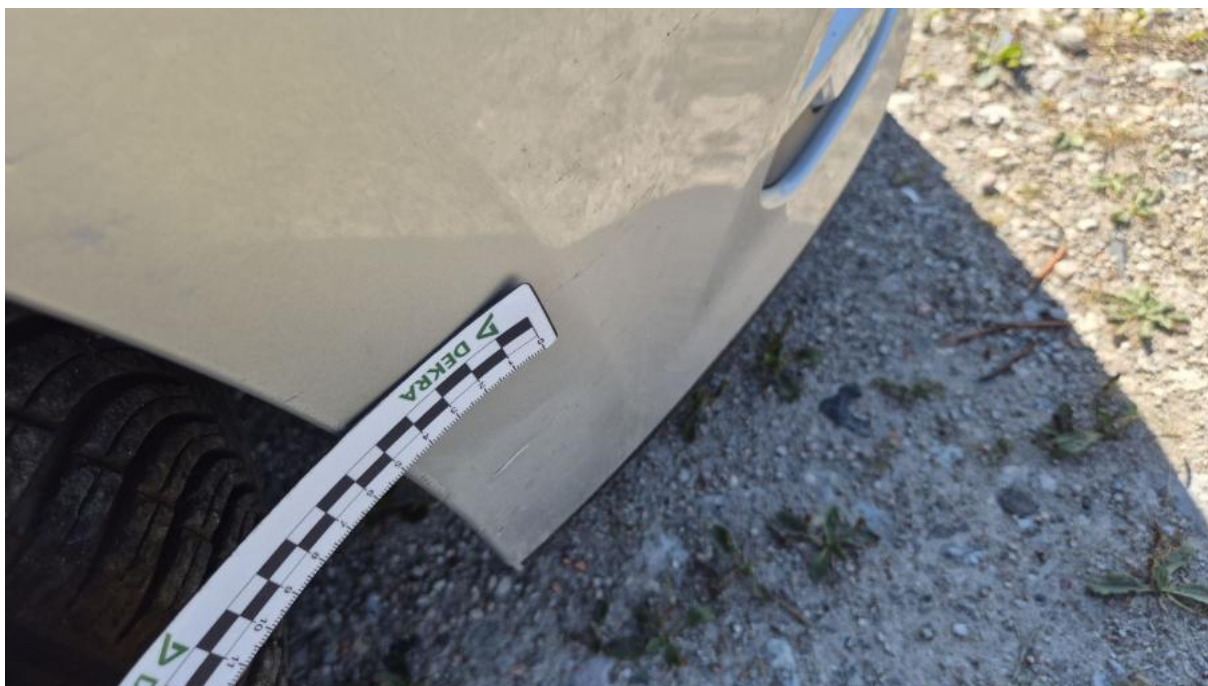
**Fot. 41**

Zderzak - Inne 2

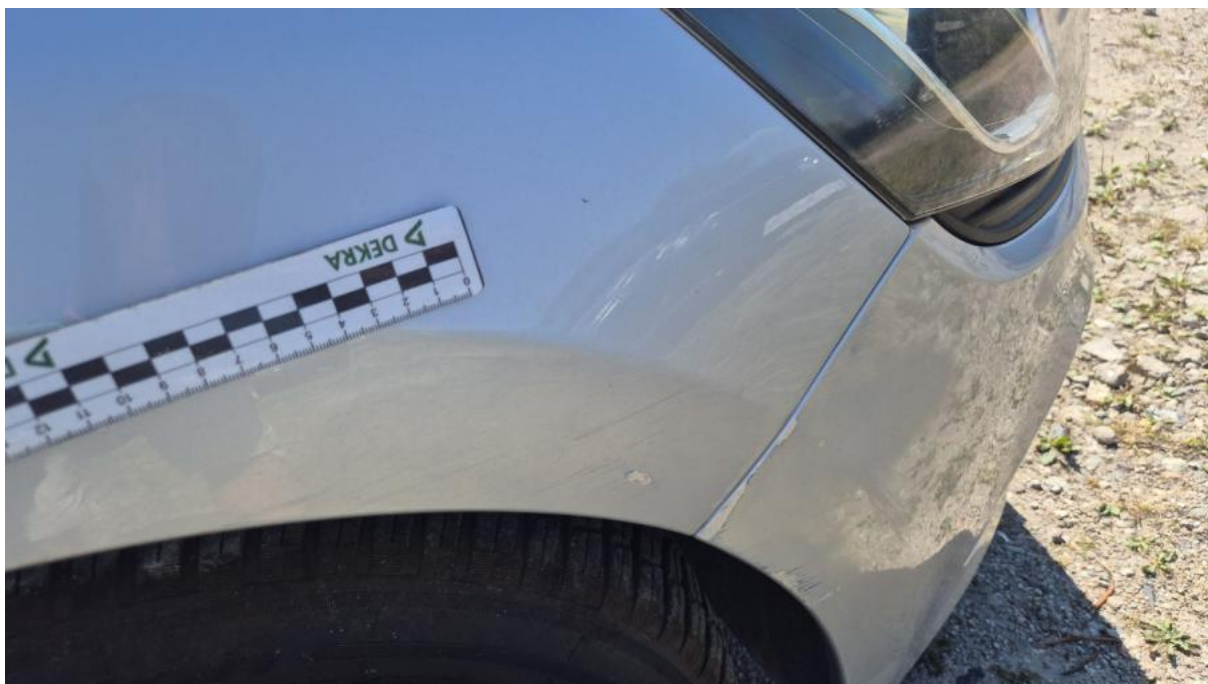
**Fot. 42**

| Poz. | Nazwa pozycji | Opis uszkodzeń | Kwalifik. | Naprawa [rbg] |
|---|---|---|---|---|
| 9 | Błotnik przedni R | zarysowanie | NA | |

Błotnik przedni P - Inne 1

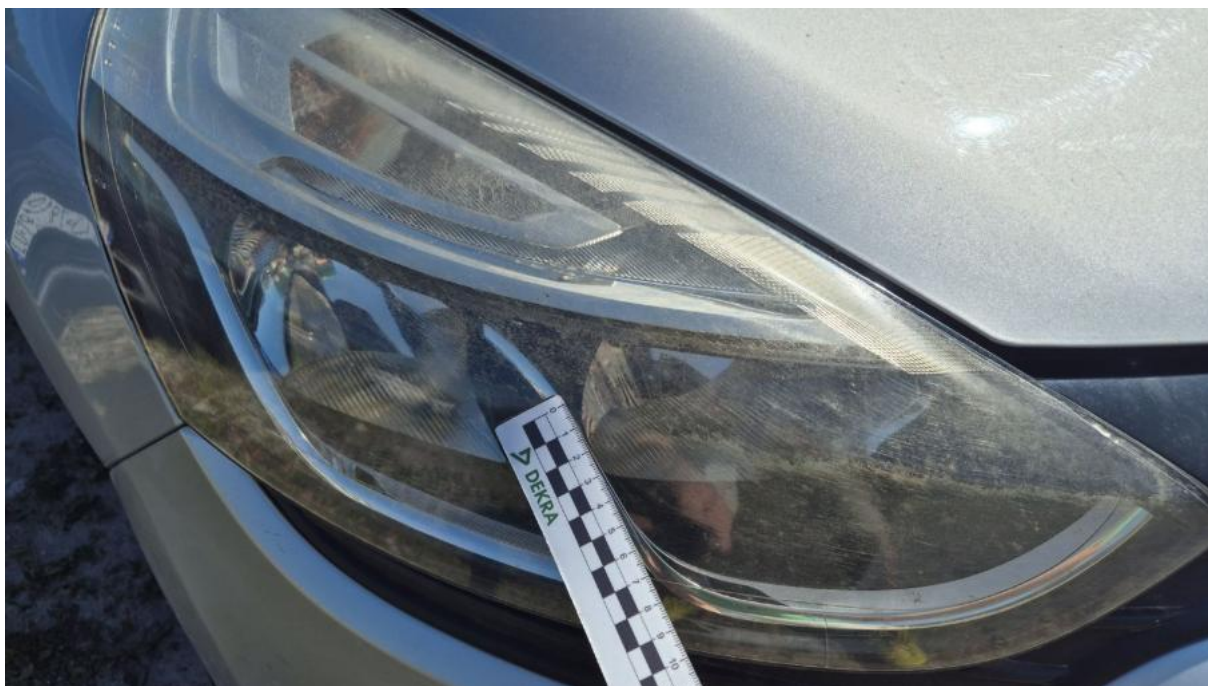
**Fot. 43**

| Poz. | Nazwa pozycji | Opis uszkodzeń | Kwalifik. | Naprawa [rbg] |
|---|---|---|---|---|
| 2 | Reflektor z kierunkowskazem R | inne | WY | |

Reflektor P - Inne 1

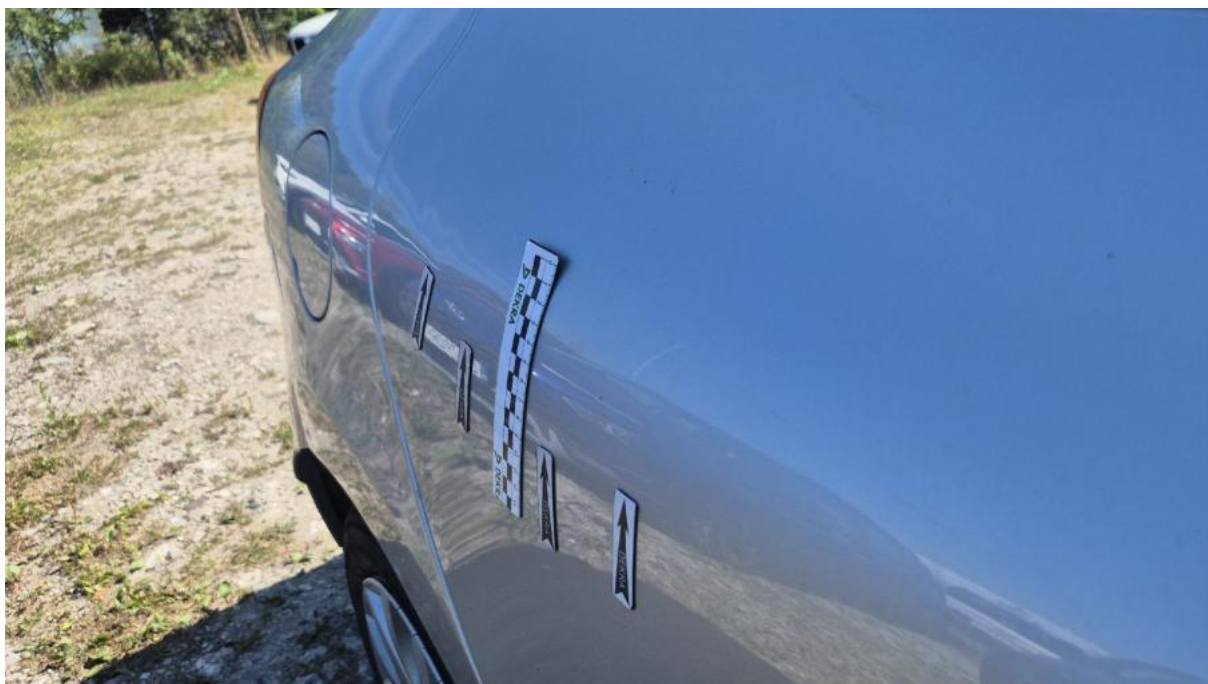
**Fot. 44**

| Poz. | Nazwa pozycji | Opis uszkodzeń | Kwalifik. | Naprawa [rbg] |
|---|---|---|---|---|
| 12 | Drzwi tylne (nieuzbrojone) R | liczne, wgniecenie | NA | 2 |

Drzwi tylne P - Wgniecenie/odkształcenie 1

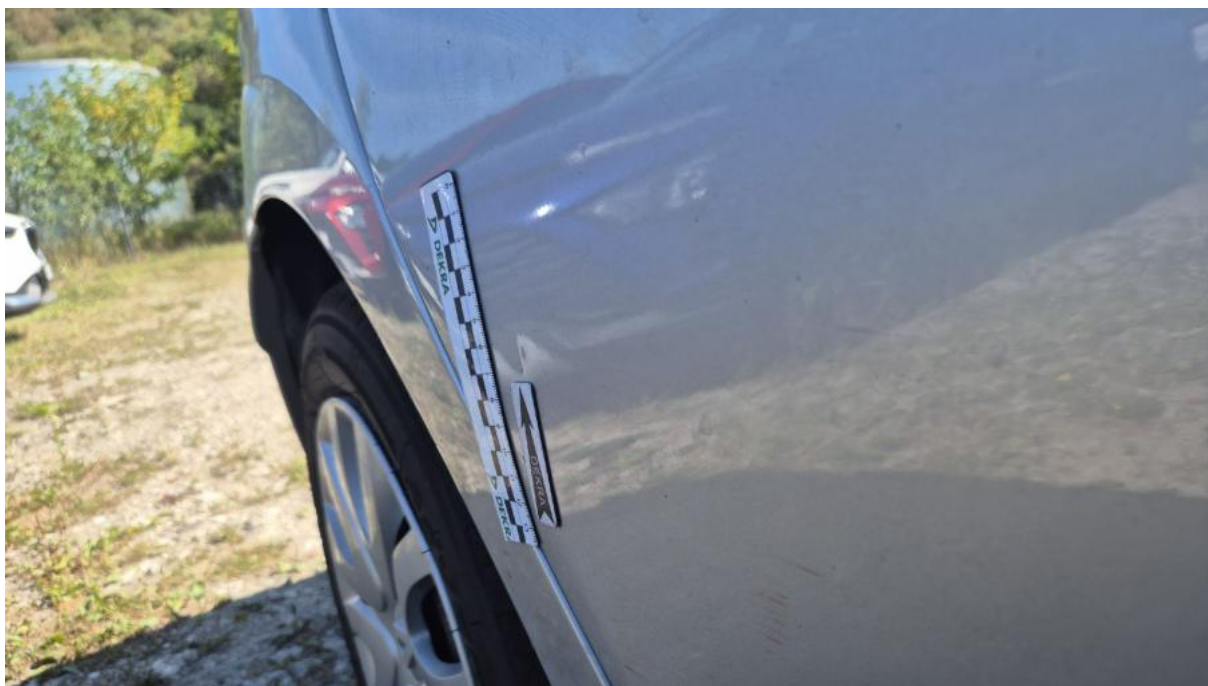
**Fot. 45**

Drzwi tylne P - Wgniecenie/odkształcenie 2

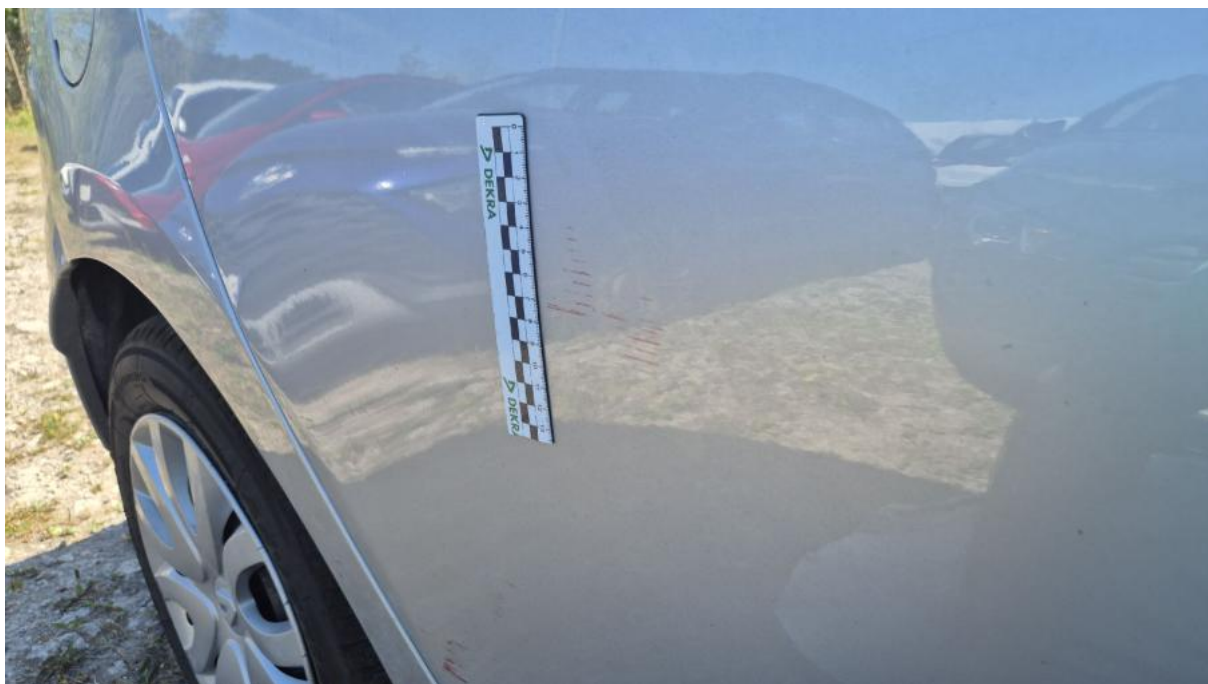
**Fot. 46**

Drzwi tylne P - Inne 1

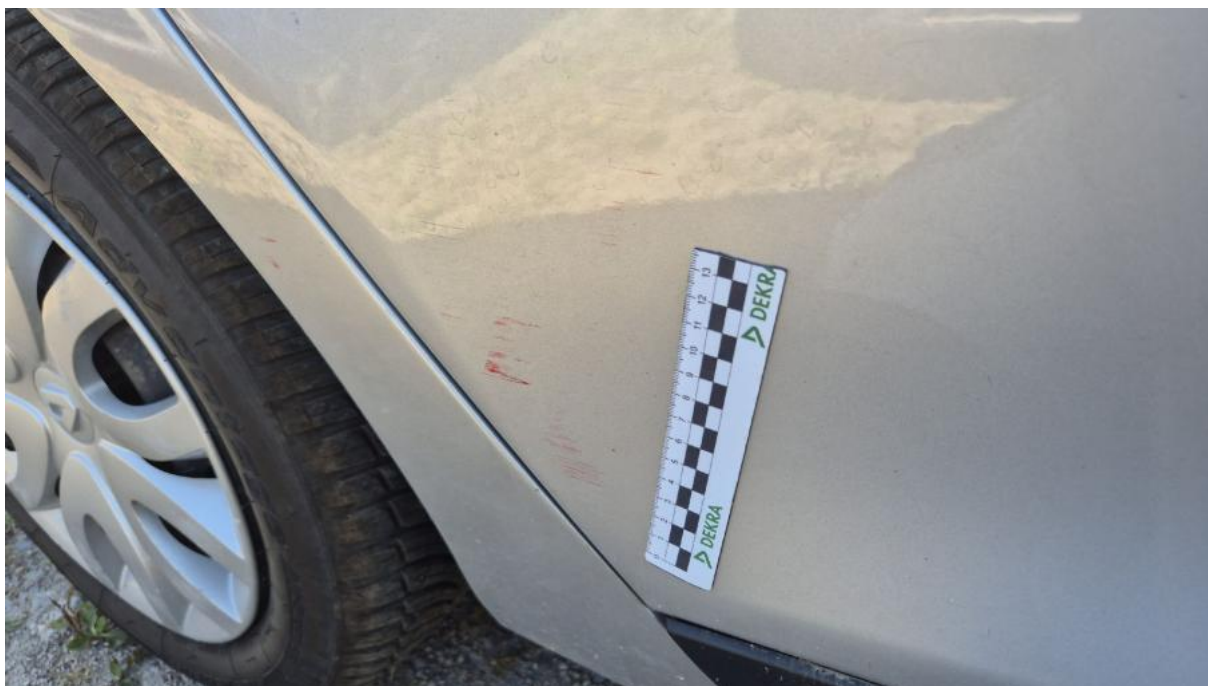
**Fot. 47**

Drzwi tylne P - Inne 2

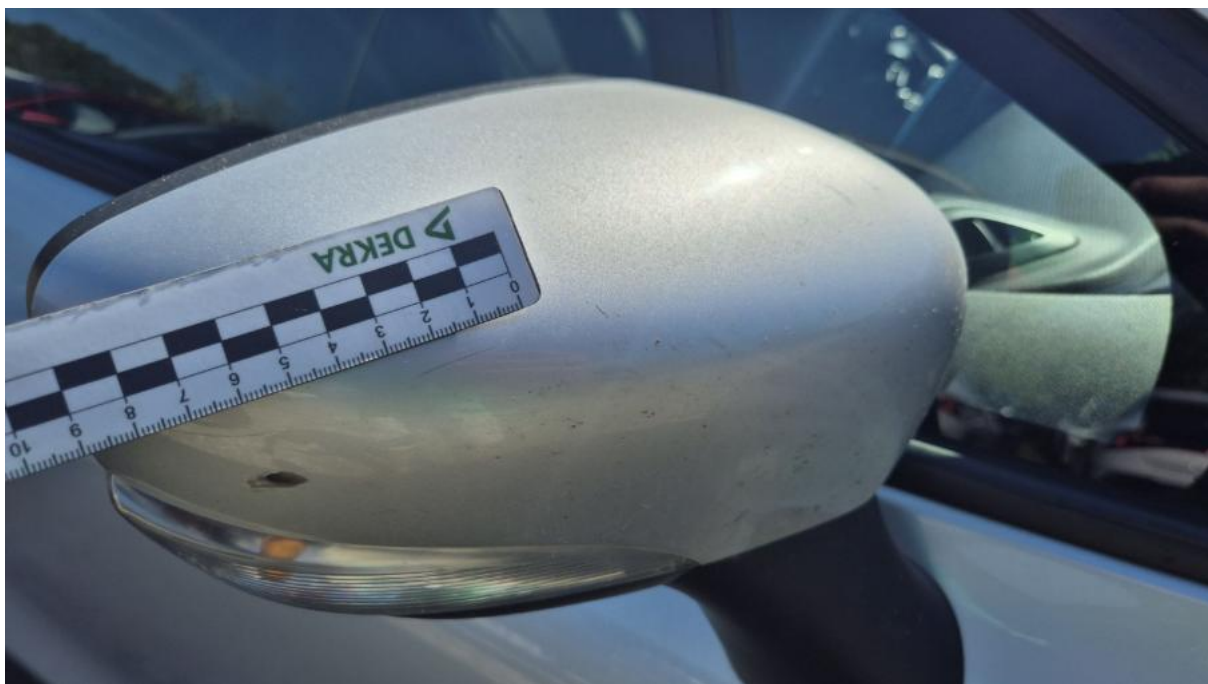
**Fot. 48**

| Poz. | Nazwa pozycji | Opis uszkodzeń | Kwalifik. | Naprawa [rbg] |
|---|---|---|---|---|
| 20 | Osłona lusterka zewnętrznego R | zarysowanie | | |

Lusterko zew P - Rysa/odprysk 1

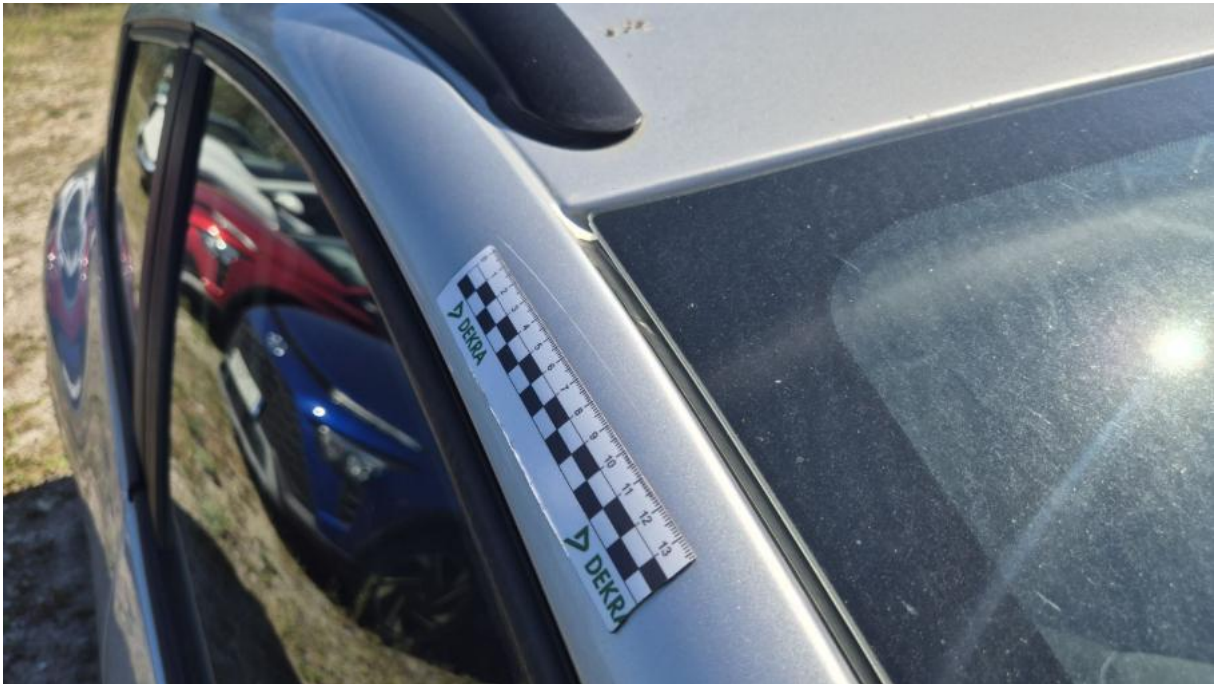
**Fot. 49**

| Poz. | Nazwa pozycji | Opis uszkodzeń | Kwalifik. | Naprawa [rbg] |
|---|---|---|---|---|
| 16 | Słupek przed A z progiem wym.czes R | zarysowanie | | |

Słupek przedni P - Rysa/odprysk 1

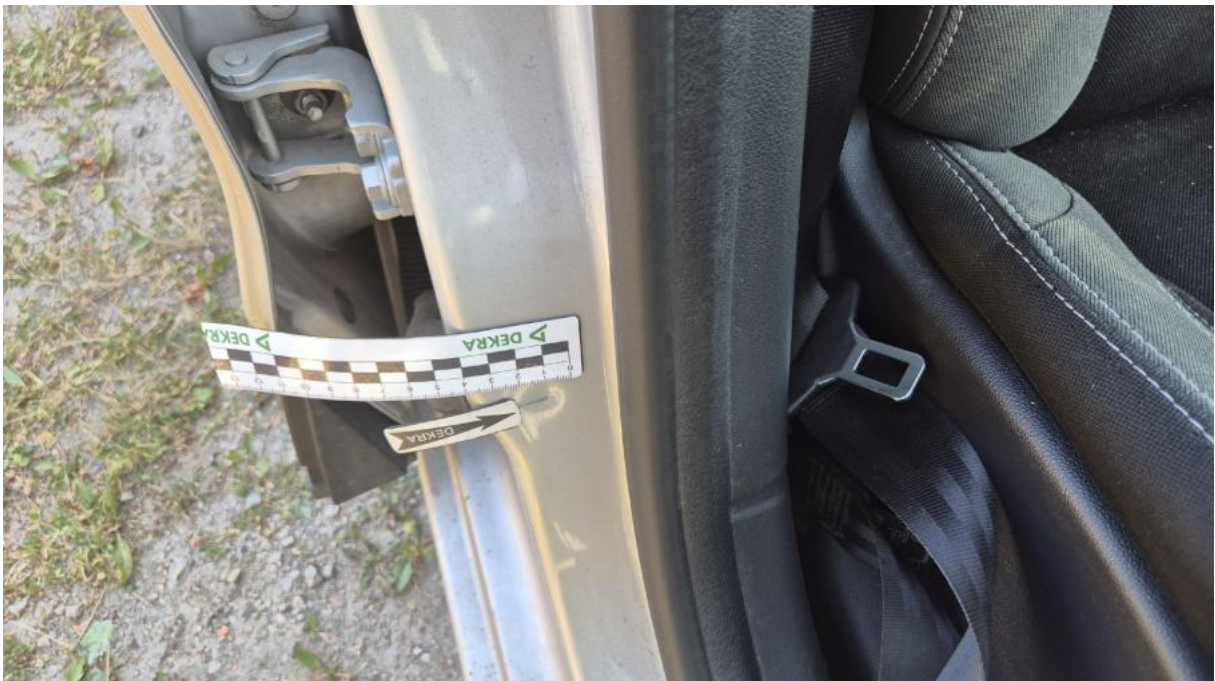
**Fot. 50**

| Poz. | Nazwa pozycji | Opis uszkodzeń | Kwalifik. | Naprawa [rbg] |
|---|---|---|---|---|
| 21 | Poszycie słupka środkowego R | wgniecenie | | |

Słupek środkowy P - Wgniecenie/odkształcenie 1

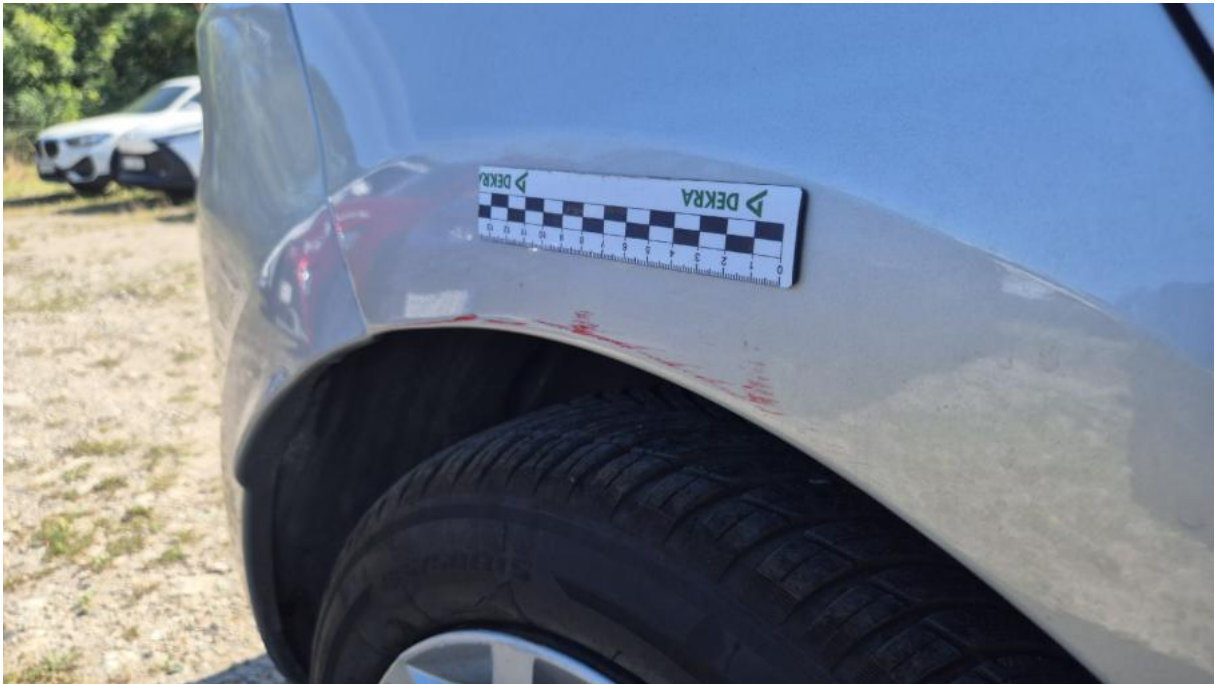
**Fot. 51**

| Poz. | Nazwa pozycji | Opis uszkodzeń | Kwalifik. | Naprawa [rbg] |
|---|---|---|---|---|
| 14 | Błotnik tylny R | zarysowanie | NA | |

Błotnik tylny P / Ściana boczna P - Inne 1

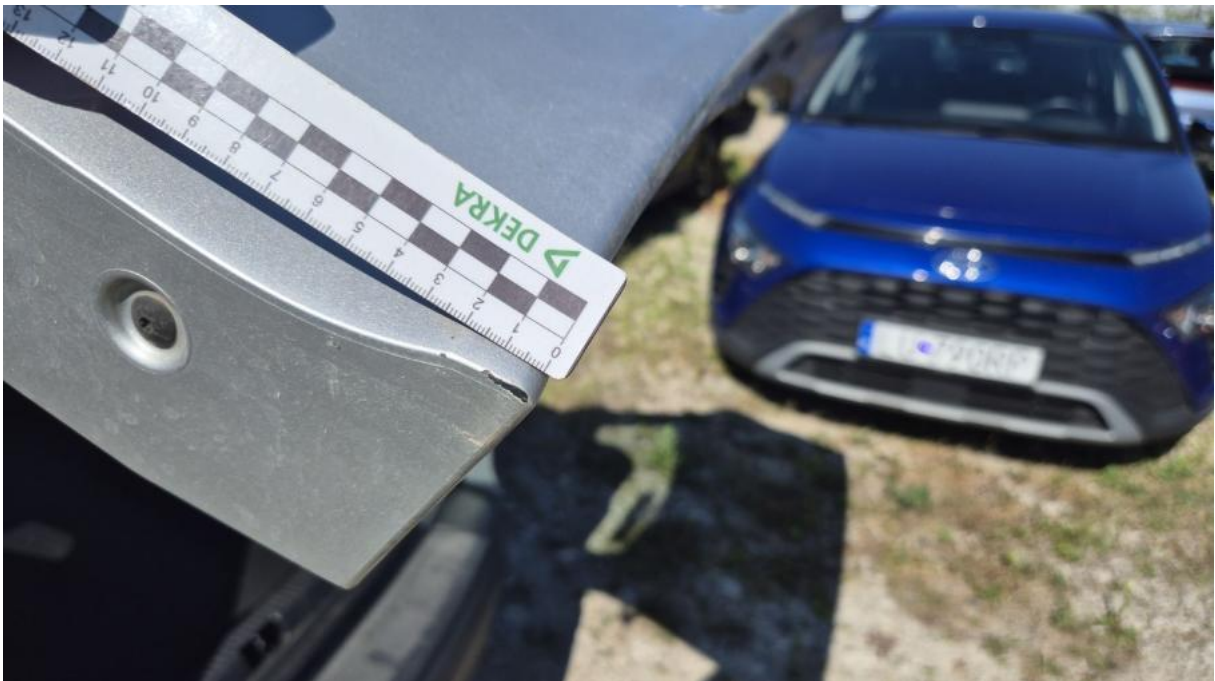
**Fot. 52**

| Poz. | Nazwa pozycji | Opis uszkodzeń | Kwalifik. | Naprawa [rbg] |
|---|---|---|---|---|
| 23 | Przysłona pokrywy tylnej | odpryski lakieru | | |

Pokrywy bagażnika - Rysa/odprysk 1

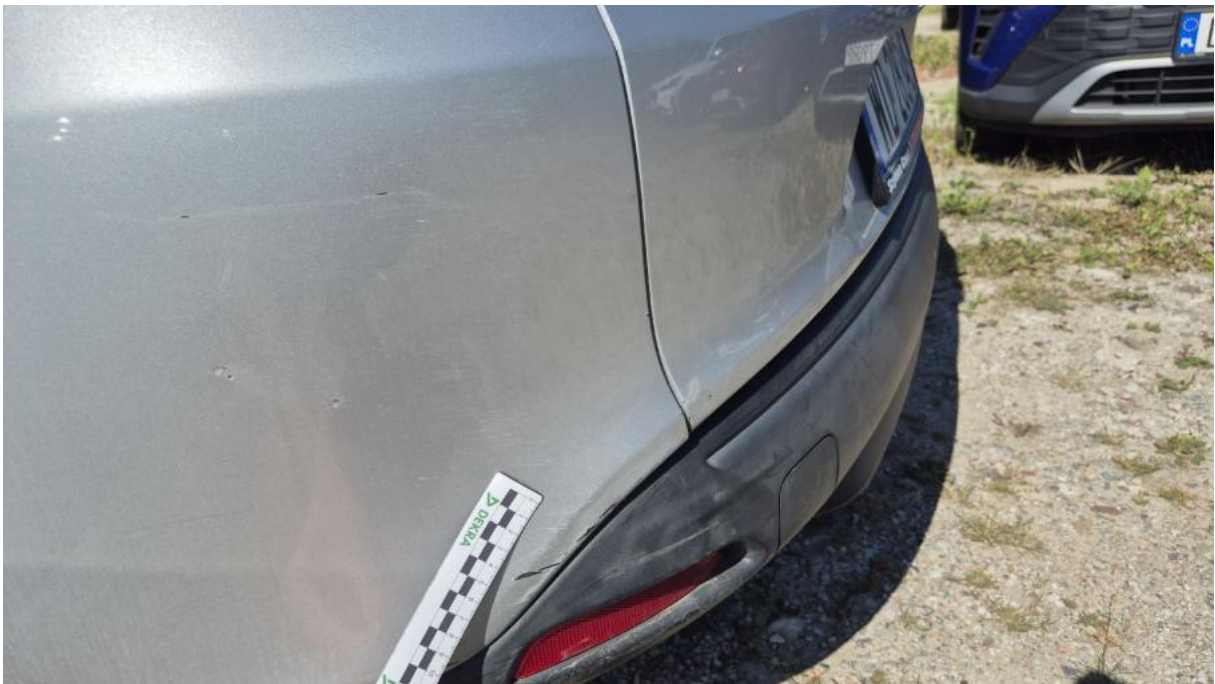
**Fot. 54**

Zderzak tylny - Rysa/odprysk 2

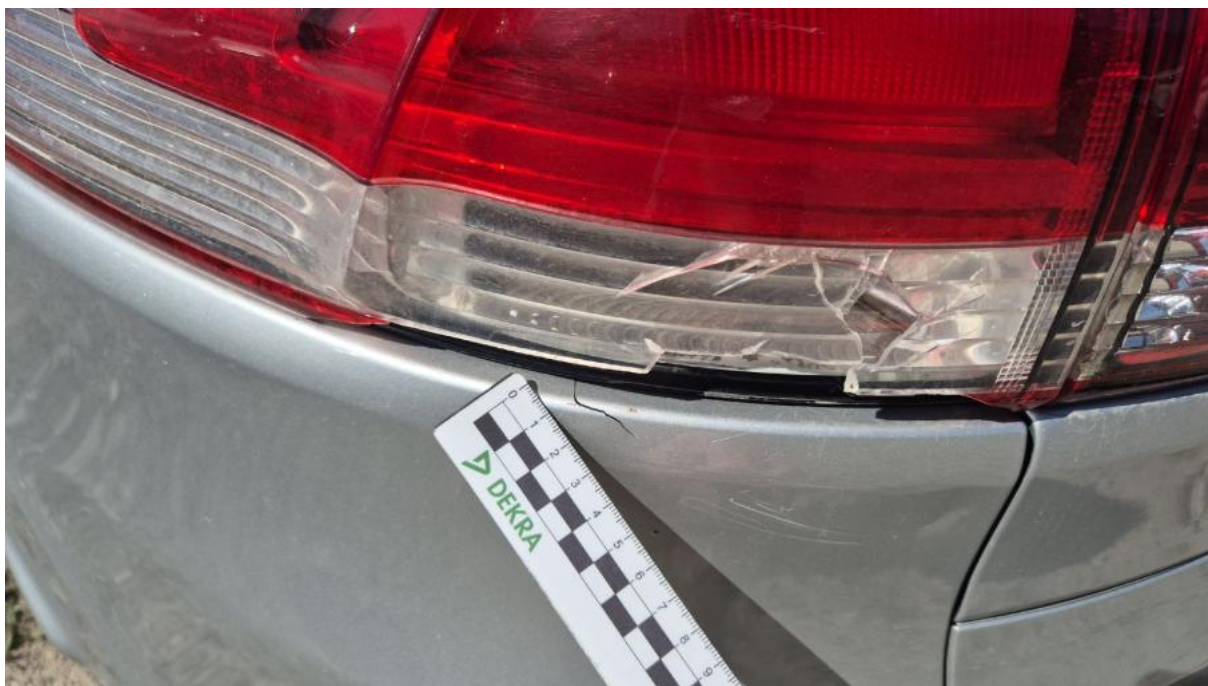
**Fot. 55**

Zderzak tylny - Pęknięcie/rozerwanie 1

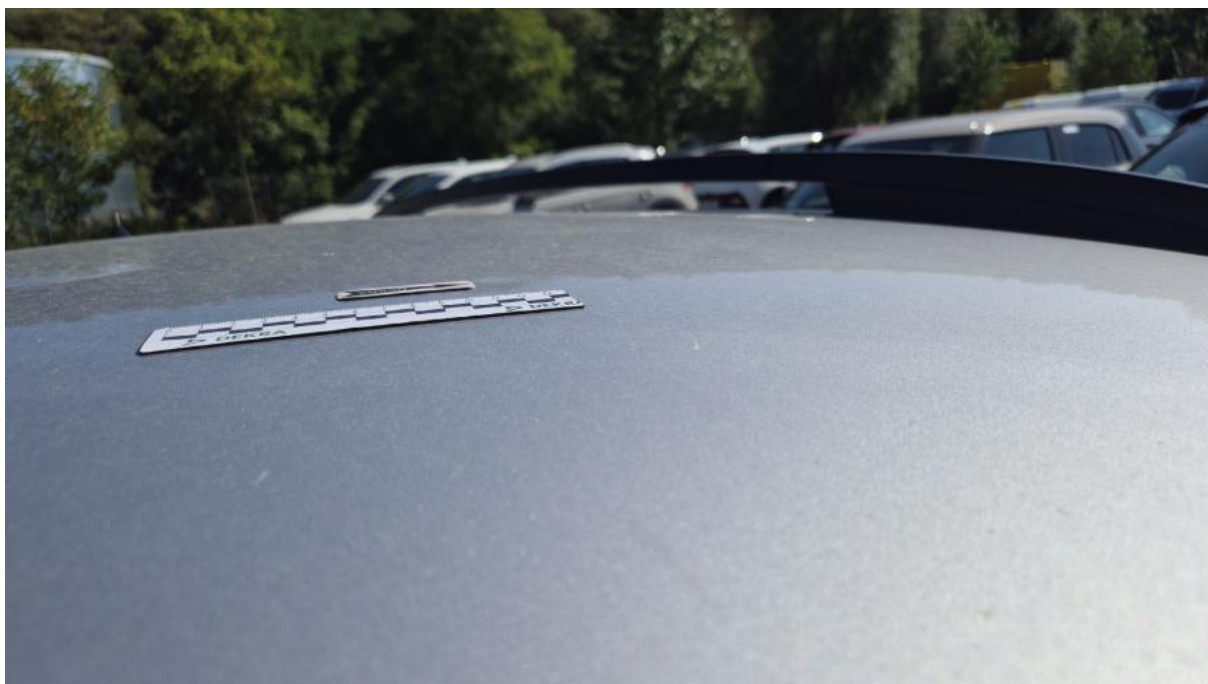
**Fot. 56**

| Poz. | Nazwa pozycji | Opis uszkodzeń | Kwalifik. | Naprawa [rbg] |
|---|---|---|---|---|
| 17 | Dach | wgniecenie | | |

Dach - Wgniecenie/odkształcenie 1

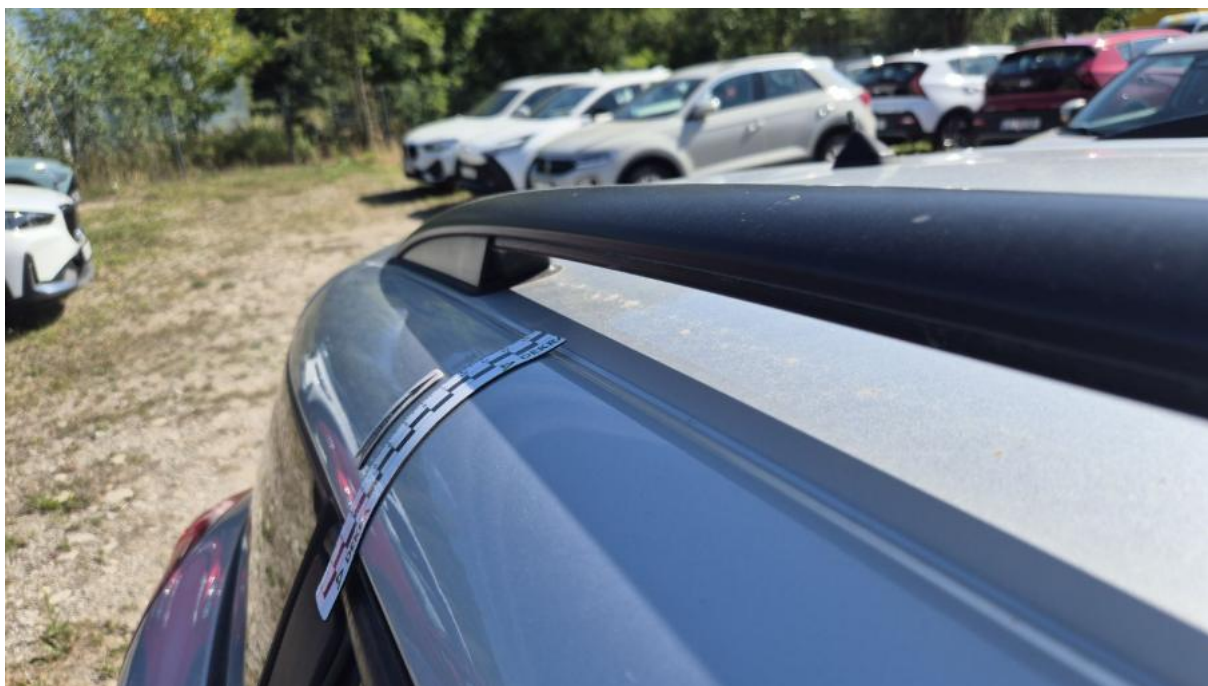
**Fot. 57**

Rama dachu P - Wgniecenie/odkształcenie 1

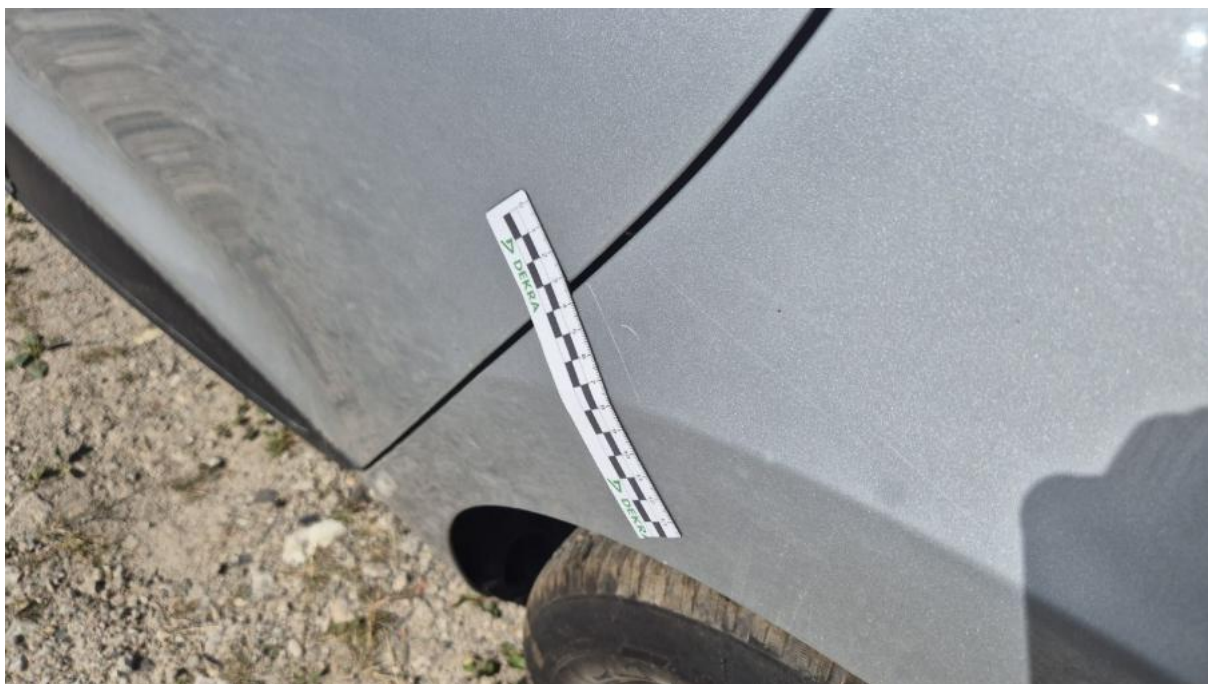
**Fot. 58**

| Poz. | Nazwa pozycji | Opis uszkodzeń | Kwalifik. | Naprawa [rbg] |
|---|---|---|---|---|
| 13 | Błotnik tylny L | zarysowanie, liczne, wgniecenie | NA | 2 |

Błotnik tylny L / Ściana boczna L - Rysa/odprysk 1

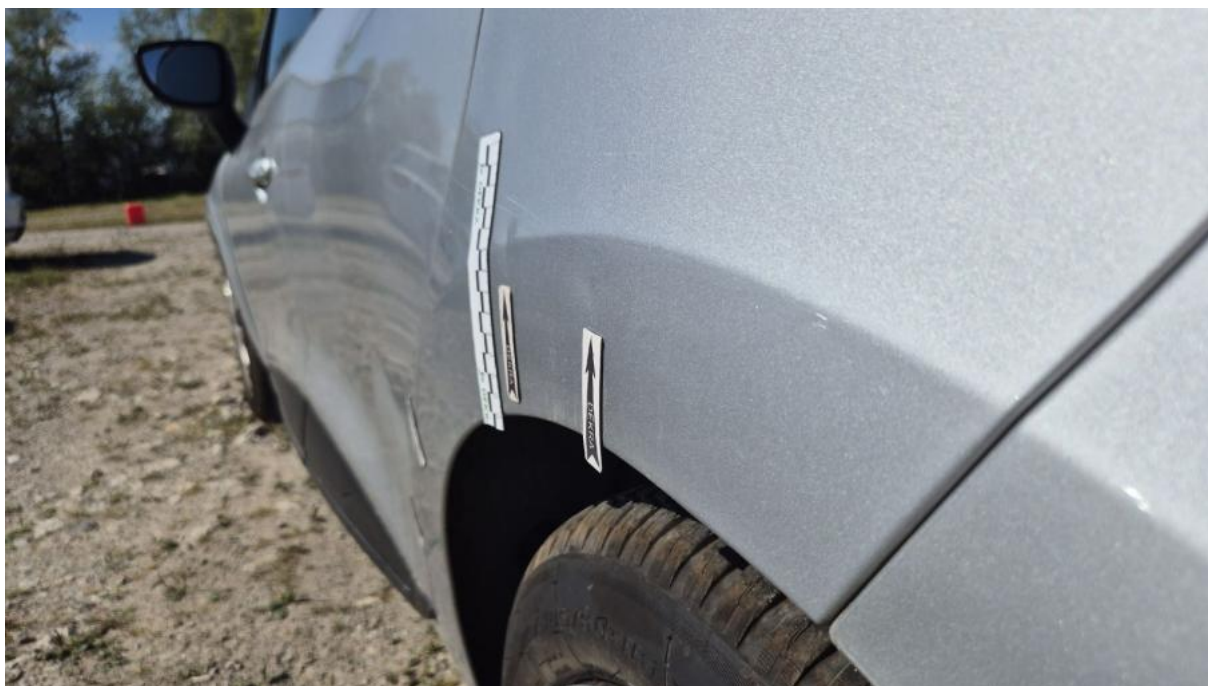
**Fot. 59**

Błotnik tylny L / Ściana boczna L - Wgniecenie/odkształcenie 1

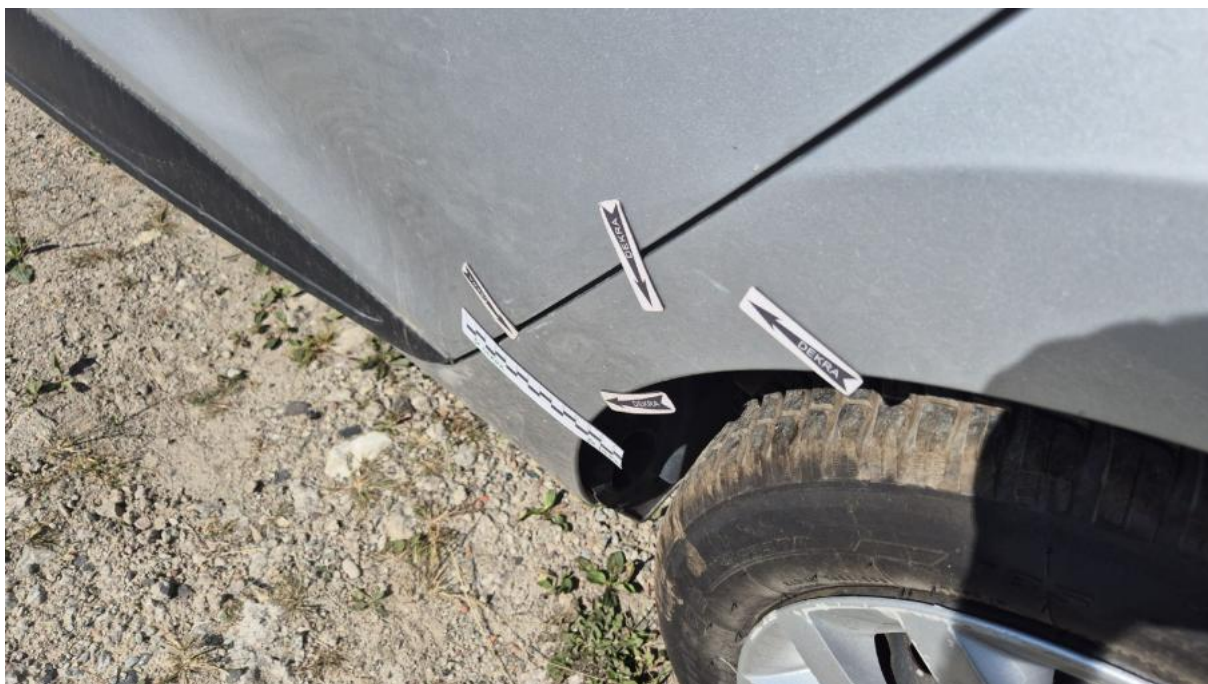
**Fot. 60**

Błotnik tylny L / Ściana boczna L - Wgniecenie/odkształcenie 2

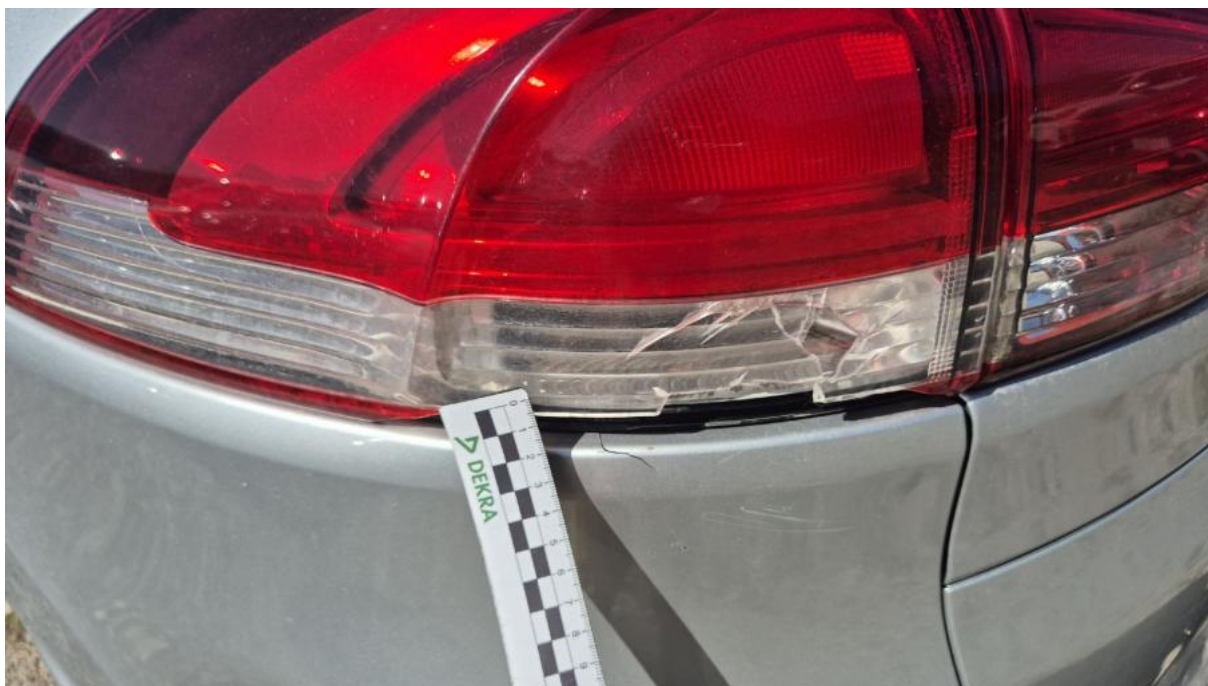
**Fot. 61**

| Poz. | Nazwa pozycji | Opis uszkodzeń | Kwalifik. | Naprawa [rbg] |
|---|---|---|---|---|
| 6 | Lampa tylna zewnętrzna L | pęknięcie | WY | |

Lampa tylna zew L - Pęknięcie/rozerwanie 1

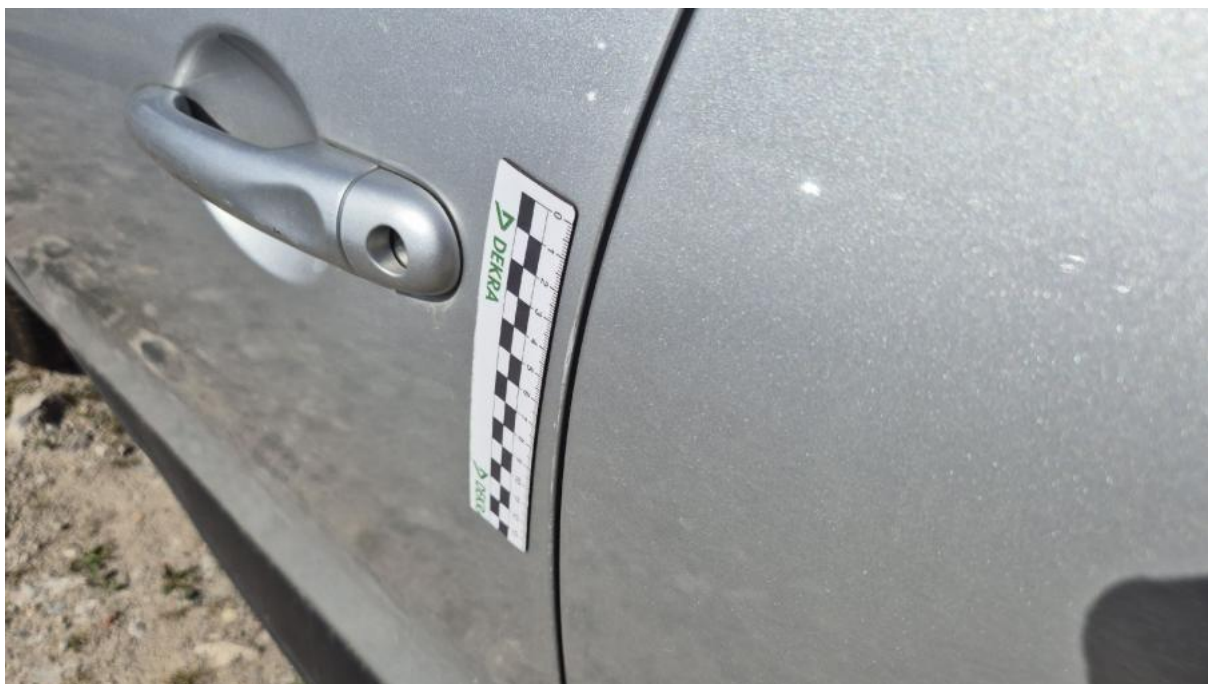
**Fot. 62**

| Poz. | Nazwa pozycji | Opis uszkodzeń | Kwalifik. | Naprawa [rbg] |
|---|---|---|---|---|
| 18 | Drzwi przednie (nieuzbrojone) L | odpryski lakieru, wgniecenie | | |

Drzwi przed L - Rysa/odprysk 1
