## Raport z oględzin pojazdu

| Numer raportu | 07051/9/25-15201 | Data raportu | 09-09-2025 |

| Marka, model | RENAULT Clio IV Grandtour 1... |
| Numer rejestracyjny | WD2834S |

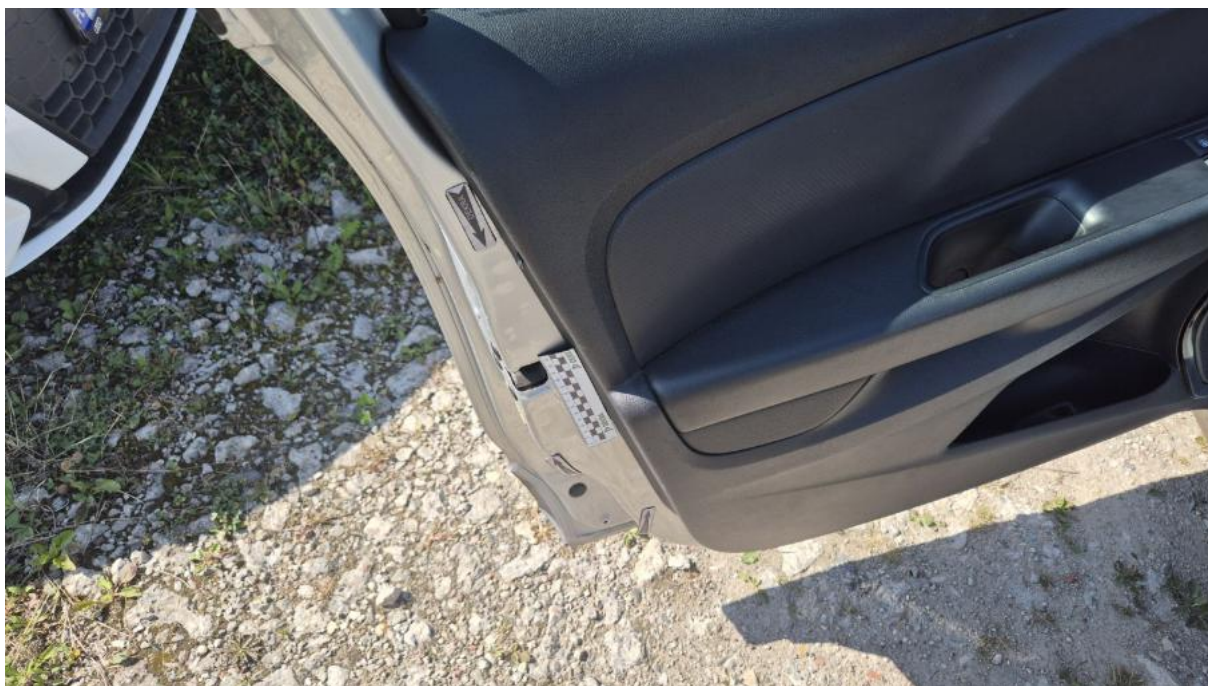
**Fot. 63**

| Poz. | Nazwa pozycji | Opis uszkodzeń | Kwalifik. | Naprawa [rbg] |
|---|---|---|---|---|
| 18 | Drzwi przednie (nieuzbrojone) L | odpryski lakieru, wgniecenie | | |

Drzwi przed L - Wgniecenie/odkształcenie 1

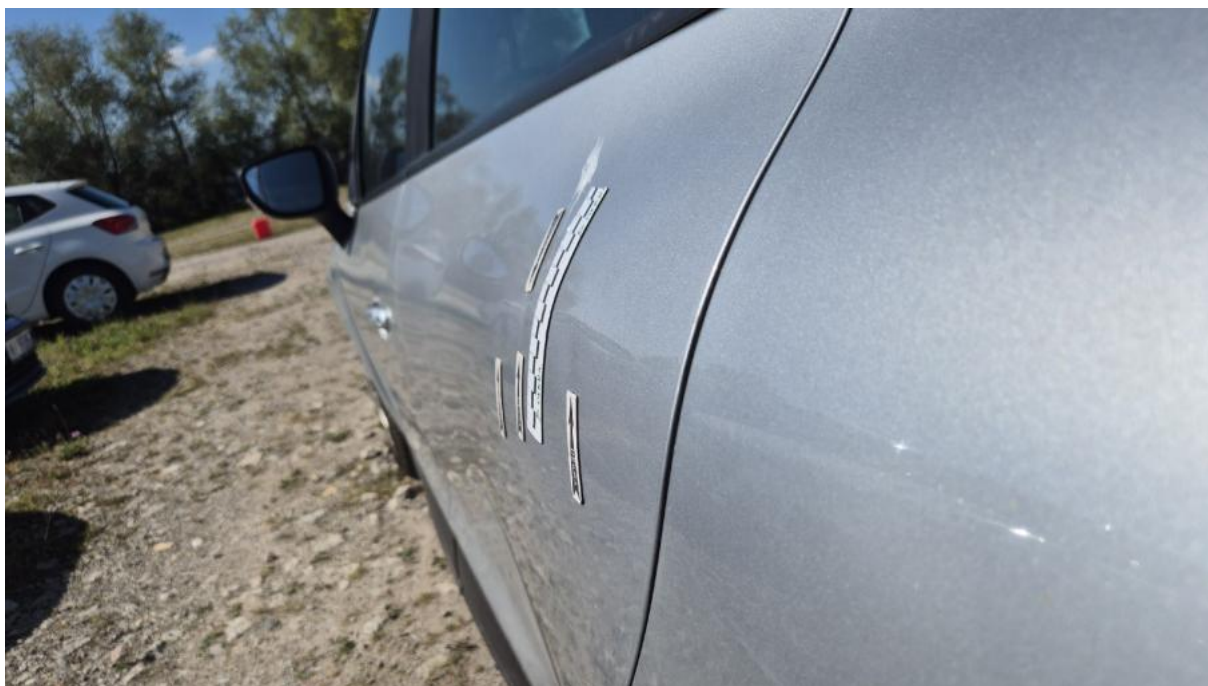
**Fot. 65**

| Poz. | Nazwa pozycji | Opis uszkodzeń | Kwalifik. | Naprawa [rbg] |
|---|---|---|---|---|
| 11 | Drzwi tylne (nieuzbrojone) L | liczne, wgniecenie | NA | 2 |

Drzwi tylne L - Wgniecenie/odkształcenie 1

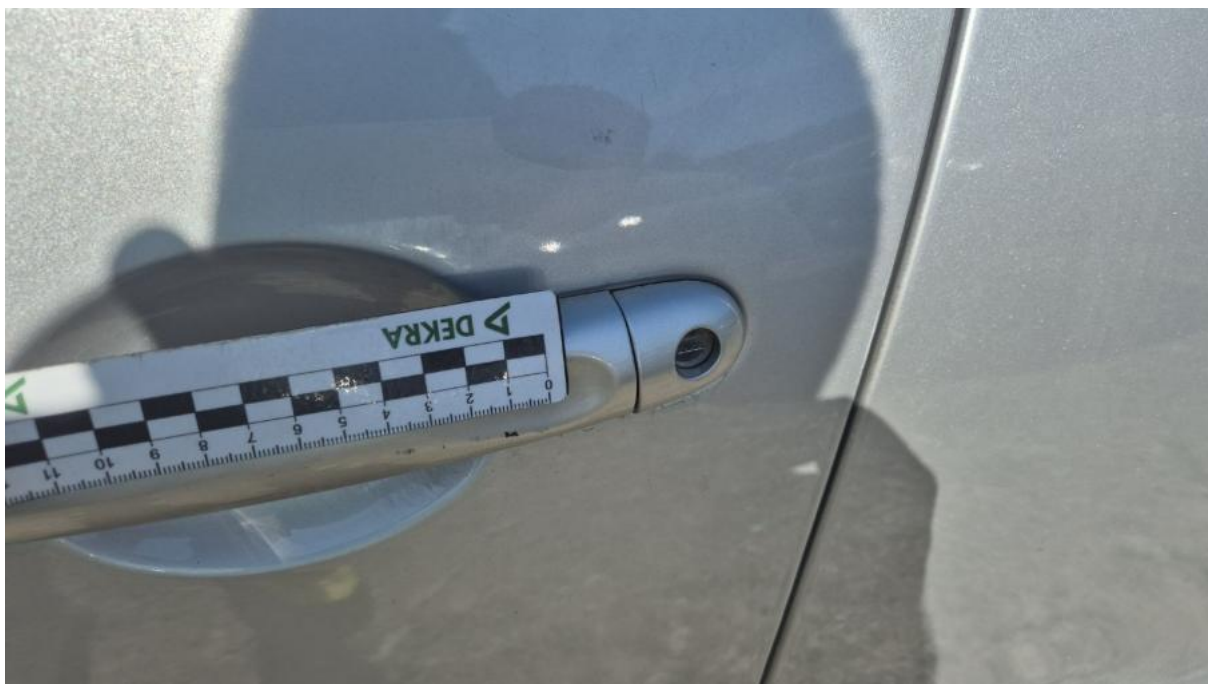
**Fot. 66**

| Poz. | Nazwa pozycji | Opis uszkodzeń | Kwalifik. | Naprawa [rbg] |
|---|---|---|---|---|
| 19 | Klamka zewnętrzna drzwi przednich L | odpryski lakieru | | |

Klamka drzwi prz L - Rysa/odprysk 1

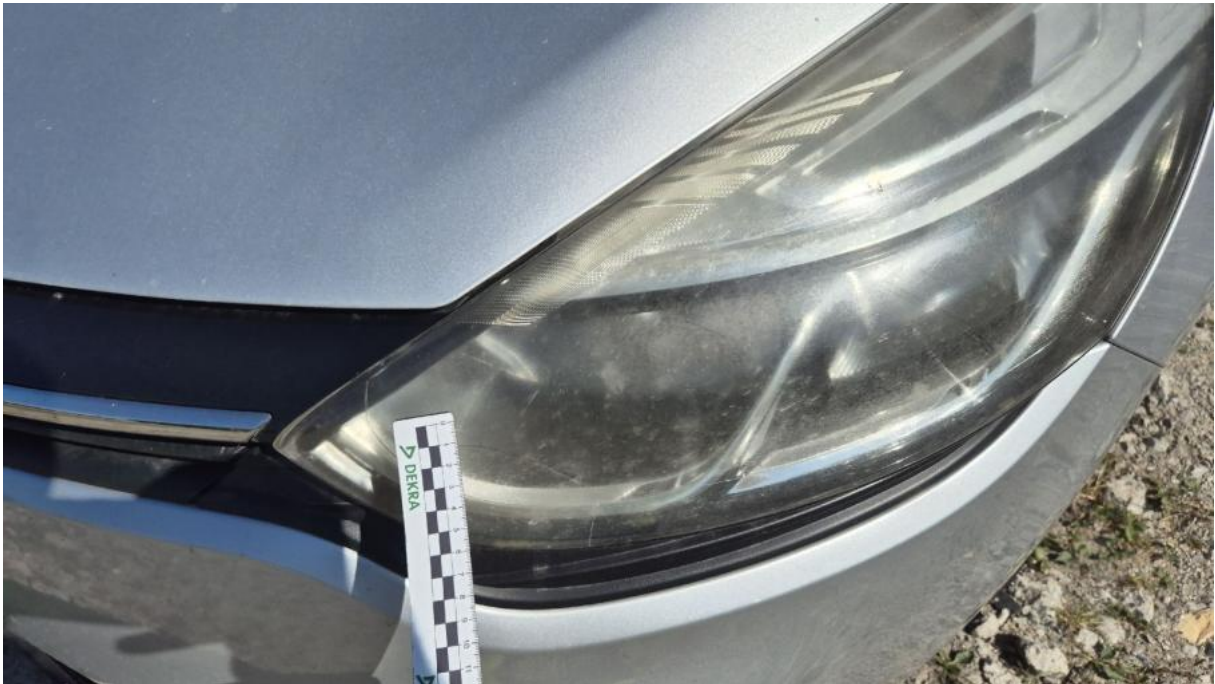
**Fot. 67**

| Poz. | Nazwa pozycji | Opis uszkodzeń | Kwalifik. | Naprawa [rbg] |
|---|---|---|---|---|
| 1 | Reflektor z kierunkowskazem L | inne | WY | |

Reflektor L - Inne 1

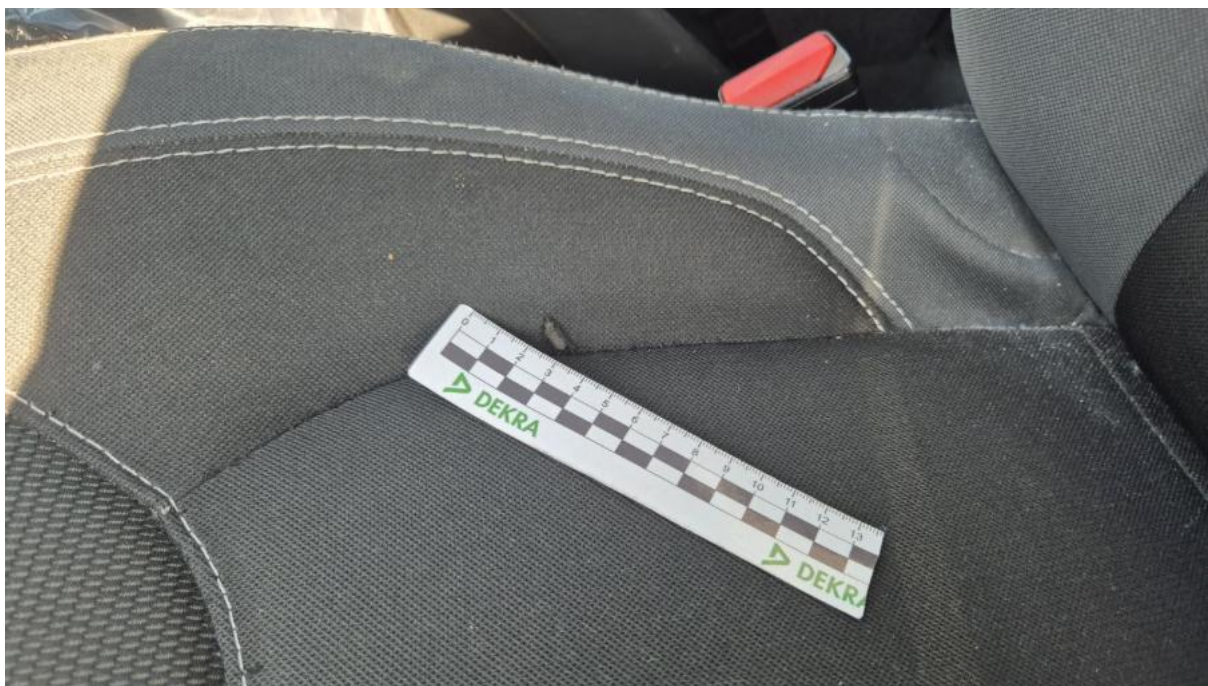
**Fot. 69**

Fotel prz. lew. - Pęknięcie/rozerwanie 1

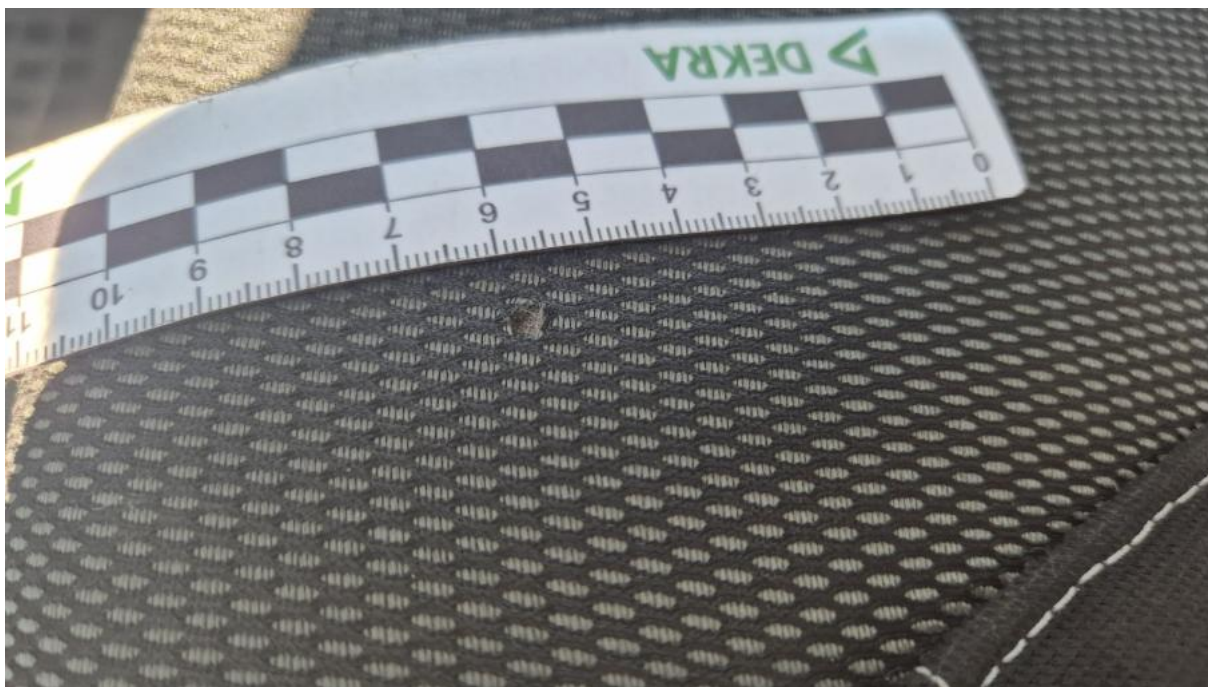
**Fot. 70**

| Poz. | Nazwa pozycji | Opis uszkodzeń | Kwalifik. | Naprawa [rbg] |
|---|---|---|---|---|
| 15 | Tapicerka siedziska 1.rząd L | zabrudzenie | NA | |

Fotel prz. lew. - Inne 1
